*KLIZIŠTA NA ŠIREM PODRUČJU GRADA NAŠICA*

Prvostupnički rad

Zagreb, 2017.

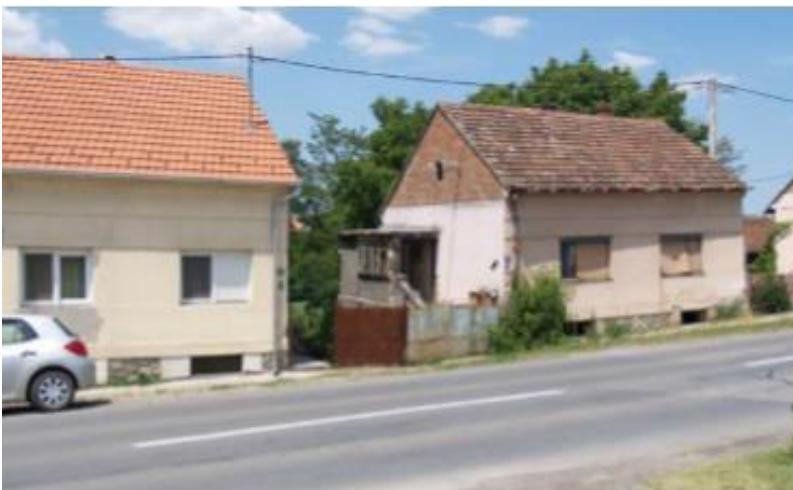
Slika 2. Klizište u Ulici Kralja Tomislava brojevi 74 i 76

Kuća na broju 74 (desno) je u propadanju, nenastanjena te se nitko ne brine za nju. Do vlasnika upisanog u zemljišne knjige nije se uspjelo doći. Na kući je vidljivo deformiranje i raspadanje. Vlasnik objekta na broju 76 ističe da povremeno sanira veća oštećenja i pukotine no oni su i dalje vidljivi u podrumu kuće. Zbog svega toga od nadležnih gradskih službi zatražena je sanacija klizišta. Sukladno tome provedena su terenska istraživanja; geodetski radovi, inženjersko geološki radovi i bušenje s izvođenjem standardnih pokusa da se utvrdi dubina klizanja. Na temelju provedenih geotehničkih istražnih radova zaključeno je da je lokacija bila zahvaćena klizanjem u bližoj geološkoj prošlosti prije urbanizacije šireg područja. Te istraženo klizište predstavlja samo rub tog starog klizišta, koje je duži period mirovalo, no urbanizacijom tog područja uvjeti lokacije su se počeli znatno mijenjati sve do trenutka kad su faktori sigurnosti pali na dovoljno male vrijednosti. Iz tog razloga provedene su analize stabilnosti koje su objavljene u Geotehničkom elaboratu o uzrocima klizanja s prijedlogom optimalnih sanacijskih mjera te je dokazano da na tom području dolazi do aktivacije novih klizanja za koje su mjerodavni parametri posmične čvrstoće tla blizu rezidualnim (Ortonal et al, 2013).

Nakon početnog klizanja zbog pomaka od otprilike 10-15 m, zaključeno je da je klizno tijelo zbog preraspodjele masa nastalih klizanjem vjerojatno došlo do premašivanja ravnotežnog položaja te je iz tog razloga faktor sigurnosti bio relativno visok, no promjenama u reljefu izgradnjom i proširenjem te nasipavanjem područja ulice te raznih radova ukopavanja instalacija, ukopavanje starog i dotrajalog vodovoda, dovele su do pada faktora sigurnosti do kritičnog. Zaključeno je da je veći dio padine po kojoj prolazi ulica Kralja Tomislava u

Kućni brojevi 74 do 76 samo su jedan od mnogih primjera obiteljskih kuća na kojima je nastala šteta zbog klizanja terena na ovom području. Razlog zbog kojeg su izabrani je veće klizište koje je vidljivo, ali i zbog mogućnosti usporedbe kako klizanje tla utječe na objekt, koliku štetu može nanositi te koliko je važna pravovremena sanacija. Kućni broj 76 i 74 trpe jednaku štetu od klizanja tla no objekt broj 76 u puno je boljem stanju jer se vlasnik trudi održavati i sanirati štetu koju je on u mogućnosti.

Kao optimalne trajne sanacijske mjere podrazumijeva se izgradnja stabilizacijskog nasipa visine 2,5 m ili više na nožičnom dijelu klizišta kako bi se postigao faktor sigurnosti  $\geq 1,5$ , te je zonu nasipavanja potrebno drenirani tako da se ispod zemljjanog nasipa izvede „drenažni tepih“ koji će omogućiti porast pornih tlakova. Postepnim drenažnim radovima moguće je faktor sigurnosti povećati za minimalno 10%, ukoliko se ispravno postave piezometri koji će smanjiti nivo podzemne vode. Kuće kao što je kućni broj 74, s obzirom na veličinu deformacije i s time da je nenaseljena treba najbolje srušiti uz dopuštenje vlasnika. Prema analizama stabilnosti pouzdano se može reći da postoji opasnost od reaktiviranja klizišta i njegovog proširena što bi moglo izazvati štetne posljedice za građevine koje bi tek mogle biti zahvaćene novim klizanjima (Ortolan i dr., 2013).

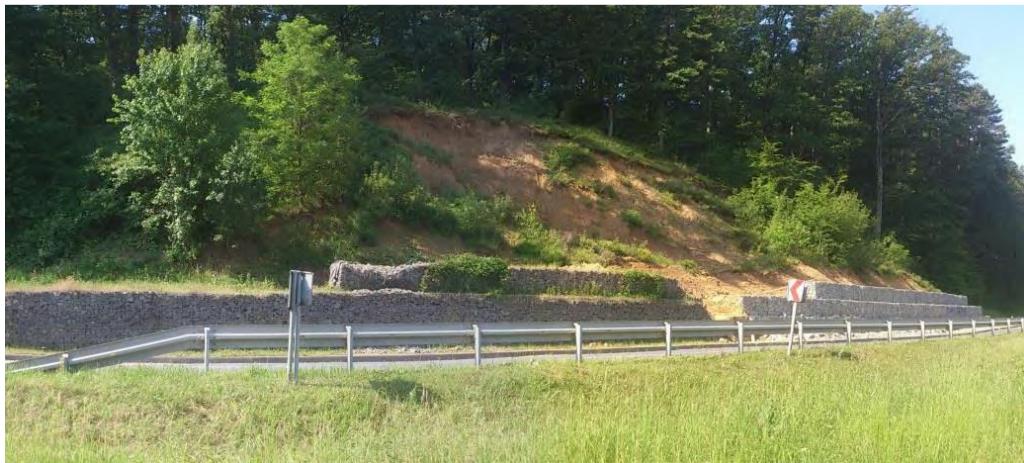
Jedno od saniranih klizišta je ono na državnoj cesti D2 Našice-Orahovica, kod mjesta Donja Motičina, naziva „Kuzolaš“. Sanirano klizište vidljivo je na Slici 2. Ovo klizište nalazi se na terenu obrasлом vegetacijom, konkretnije šumom. Naime državna cesta Našice-Orahovica prolazi preko padine te je s jedne strane obrasla manjom šumom, a s druge livadom. Klizište je nastalo na šumskom djelu terena, prema cesti. Klizište se aktiviralo 2013. godine zbog ugradnje nekvalitetnog kamenog materijala prije nekoliko godina i uslijed vremenskih utjecaja (Glas Slavonije, studeni 2013).

Slika 3. Sanirano klizište na državnoj cesti D2 Našice-Orahovica

Investitor sanacije klizišta bile su Hrvatske ceste, a radove je izvodila tvrtka Cesting d.o.o. Sanacija je izvedena potpornim gabionskim zidovima<sup>1</sup>, a planirana je u više faza: prva faza je pokazala da je područje sanacije potrebno povećati te se pristupilo drugoj fazi sanacije. Istaknuta je važna uloga smanjenja troškova u razradi mjera sanacije, odnosno mogućnost fazne izvedbe s obzirom na raspoloživa sredstva za sanaciju.

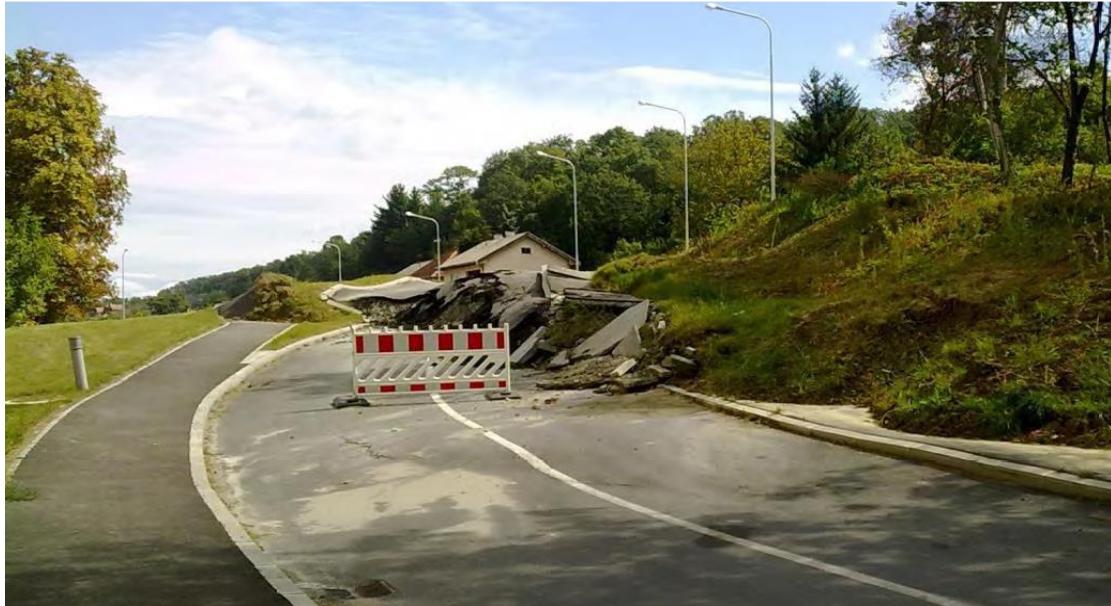
Slika 4. Klizište u Orahovici prije sanacije

Sanacija je izvršena dreniranjem te potpornom i drenažno potpornom konstrukcijom. Na slici 4. mogu se vidjeti elementi konstrukcija za sanacije klizišta, kao i posljedice koje je klizište ostavilo na objekte u blizini, a to su između ostalih pucanje potpornih zidova uz stambene zgrade, lom na parkirnim površinama, uništenje cestovne površine.

Za razliku od klizišta u Našicama, ovo klizište posljedica je velike količine podzemnih voda koje su, u kombinaciji s većom količinom padalina, kulminirale klizanjem tla. Mjesto Orahovica se, kao i Našice, nalazi na brežuljku no nagib padine je mnogo niži te za razliku od Našica problem stvara velika količina podzemnih voda vrlo blizu površine tla.

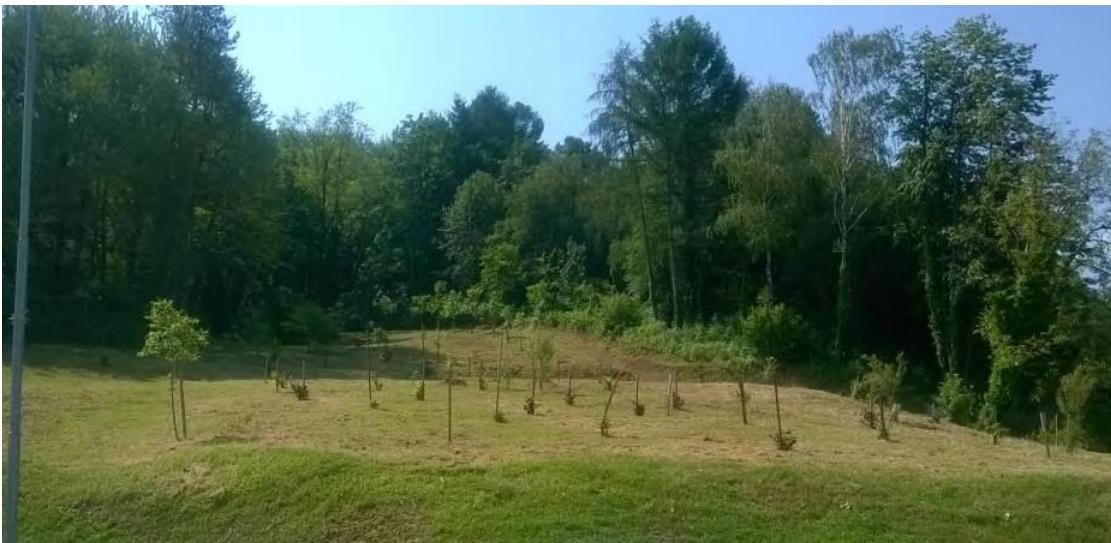
Na slici 5. vidljivo je kako prostor izgleda nakon sanacije. Sadnjom mladica stabala na prostor nekadašnjeg klizišta još se jednom ističe važnost stabala, odnosno vegetacije, u sprječavanju klizanja tla.

Slika 5. Sanirano klizište u Orahovici
