**Undergraduate thesis / Završni rad**

**2017**

*KLIZIŠTA NA ŠIREM PODRUČJU GRADA NAŠICA*

Prvostupnički rad

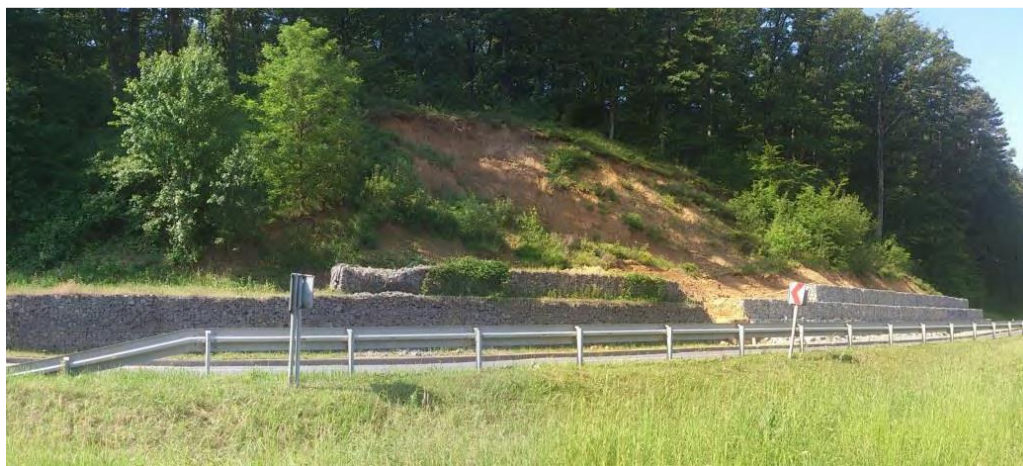
Jedno od saniranih klizišta je ono na državnoj cesti D2 Našice-Orahovica, kod mjesta Donja Motičina, naziva „Kuzolaš“. Sanirano klizište vidljivo je na Slici 2. Ovo klizište nalazi se na terenu obraslom vegetacijom, konkretnije šumom. Naime državna cesta Našice-Orahovica prolazi preko padine te je s jedne strane obrasla manjom šumom, a s druge livadom. Klizište je nastalo na šumskom djelu terena, prema cesti. Klizište se aktiviralo 2013. godine zbog ugradnje nekvalitetnog kamenog materijala prije nekoliko godina i uslijed vremenskih utjecaja (Glas Slavonije, studeni 2013).

Slika 3. Sanirano klizište na državnoj cesti D2 Našice-Orahovica

Investitor sanacije klizišta bile su Hrvatske ceste, a radove je izvodila tvrtka Cesting d.o.o. Sanacija je izvedena potpornim gabionskim zidovima<sup>1</sup>, a planirana je u više faza: prva faza je pokazala da je područje sanacije potrebno povećati te se pristupilo drugoj fazi sanacije. Istaknuta je važna uloga smanjenja troškova u razradi mjera sanacije, odnosno mogućnost fazne izvedbe s obzirom na raspoloživa sredstva za sanaciju.
