PRIMJENA METODA DALJINSKIH
ISTRAŽIVANJA NA KLIZIŠTU GAJEVO,
KRAVARSKO

Diplomski rad

ZAGREB, 2020.

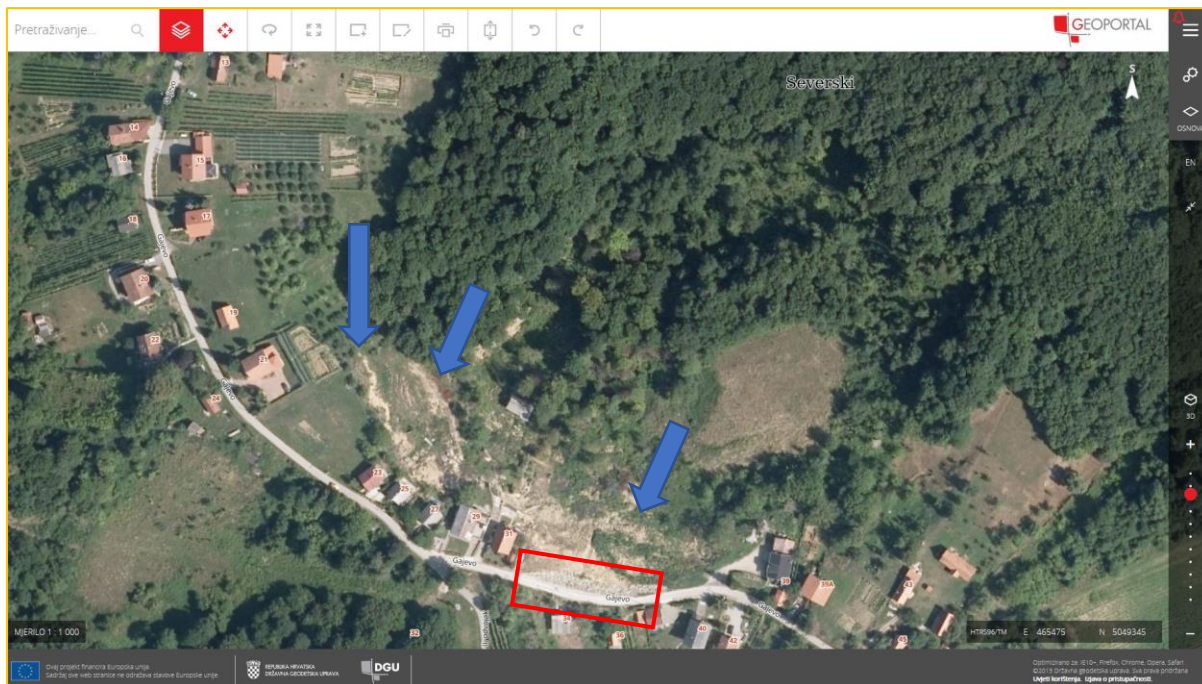
Na ortofotografiji iz 2014. godine (<https://geoportal.dgu.hr/>), jasno je vidljivo klizište te oštećenja, deformacije i inicijalne pukotine nastale klizanjem materijala niz padinu. Također je već vidljiv i pokušaj sanacije ceste uz pomoć miješanog nasipanog kamena / kamenih blokova (dalje u tekstu - „šakanac“) (Slika 22).

*Slika 22. Ortofotografija klizišta na padini iz 2014.godine (<https://geoportal.dgu.hr/>) – aktivirano klizište Gajevo s inicijalnim pukotinama označenim *plavim strelicama*, te sanacija ceste uz pomoć „šakanca“ označeno *crvenim kvadratom*.*

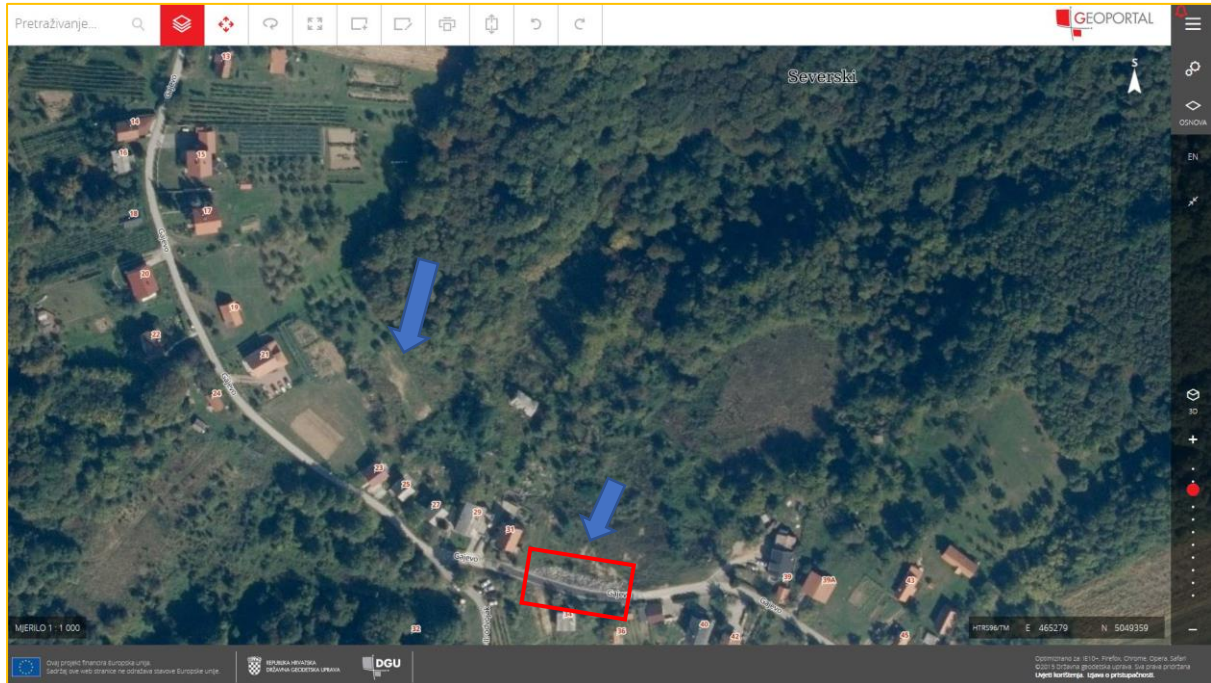
Usporedbom i analizom ortofotografija iz 2014. i 2018. godine (<https://geoportal.dgu.hr/>), vidljiv je pomak materijala i objekata nastao klizanjem (Slika 23). Također je vidljivo smirivanje klizanja nakon prvotne aktivacije 2014. godine. To smirivanje se očituje pokrivanjem starih ožiljaka novonastalom vegetacijom, kao i utvrđivanjem da nema novih ožiljaka. Isto tako je vidljiva nova sanacija ceste pokrivanjem pukotina novim asfaltom iznad

već saniranog „šakanca“. Ali novi asfalt kao i blagi naznaci pukotina ukazuju na daljnju aktivnost klizišta odnosno da je klizište aktivno i nakon 2014. godine, ali s manjim intenzitetom pomaka nego što je bilo prisutno kod inicijalnog sloma padine.

Slika 23. Ortofotografija padine iz 2018. godine (<https://geoportal.dgu.hr/>) - i dalje aktivno klizište Gajevo. *Crvenim kvadratom* je označeno područje sanacije ceste prekriveno novim asfaltom, a *plave strelice* prikazuju naznake mogućih pukotina.

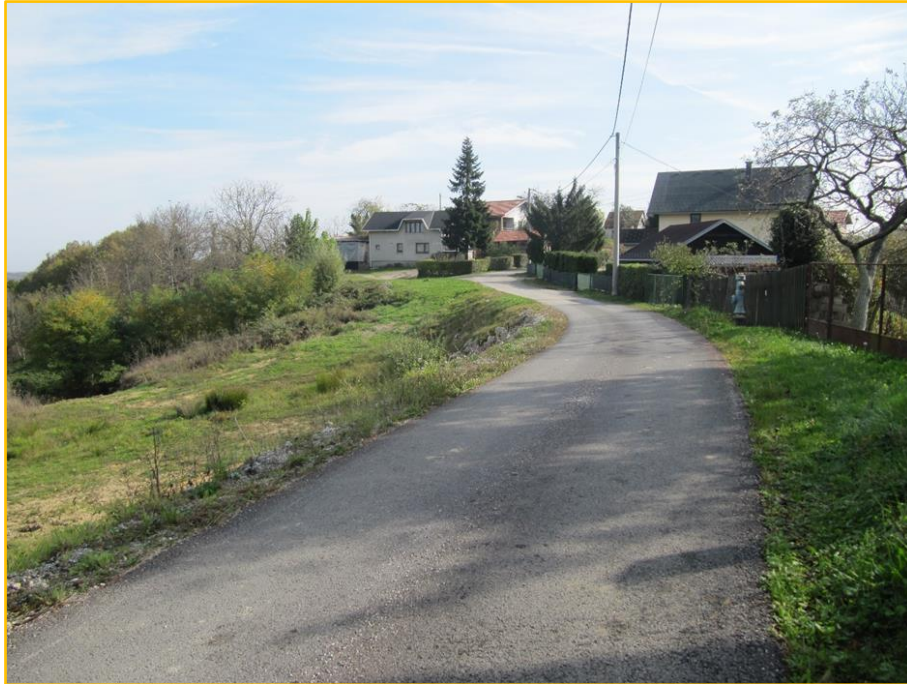
Slika 25. Popravljeni dio ceste (fotografirano tijekom terenskog kartiranja 2020. godine).

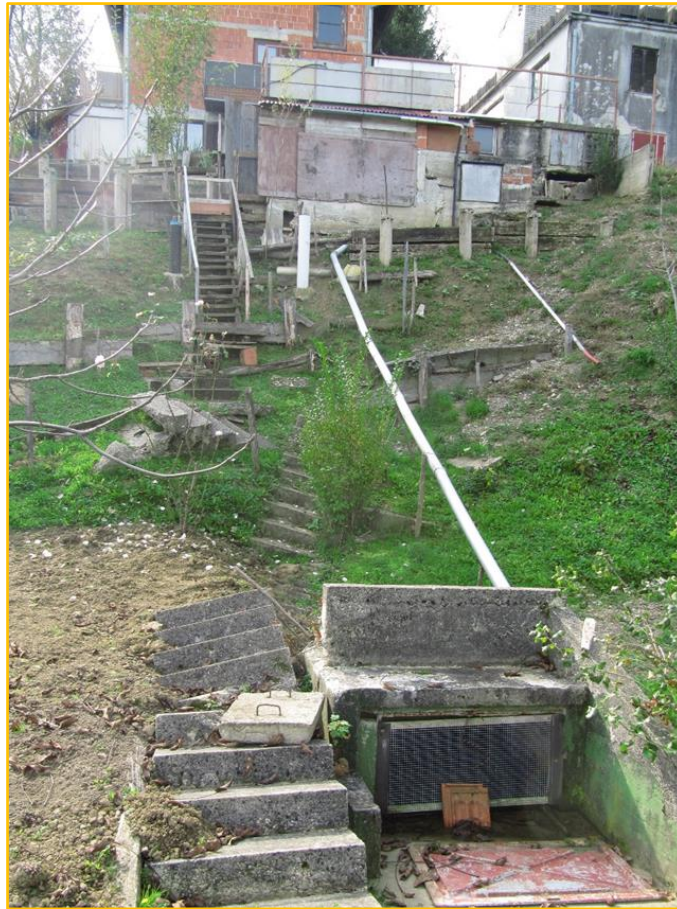
Pregledom kuća na lokaciji Gajevo (sjeverna strana ceste), utvrđena je nestabilnost zidova stambenih objekata, te potpuno uništenje pojedinih zidova, stepenica, ali i gospodarskog objekta. Stoga, na strmom dijelu padine (u erozijskom dijelu padine) vidljive su razorene stepenice, pomaknuti su zidovi, te je vidljiv nadzemni odvod oborinskih voda iz kuća (*Slika 27*). Svi odvodi oborinskih vode slobodno i nepreporučljivo se upuštaju u tijelo padine i još više vlaže klizište (*Slika 28*). Oborinsku vodu je potrebno regulirati i odvesti izvan tijela klizišta.

Slika 27. Oštećeni kaptirani zdenac, „proklizale stepenice“ i cijevi koje odводе oborinske vode u tijelo padine (fotografirano tijekom terenskog kartiranja 2020. godine).

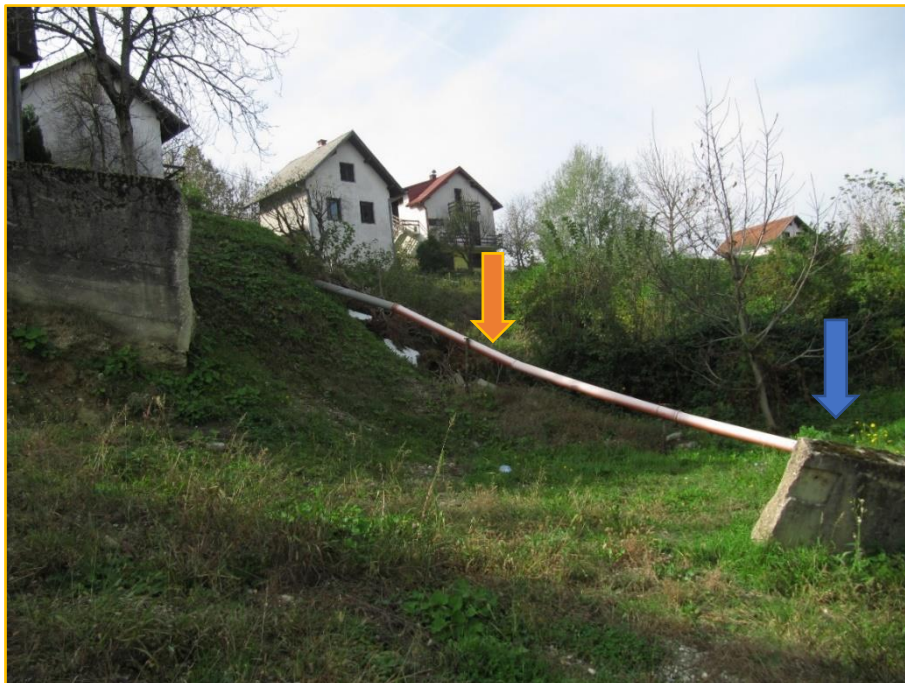
„Ispod“ kuća, nakon strme otvorene glavne vlačne pukotine se nalazi zaravnjeni dio padine/klizišta izgrađena od mješavine materijala u kojima dominira glina. Ovdje se nalaze i otklizali, srušeni dijelovi zida (*Slika 28*). Pri kraju zaravnjenog dijela je infleksija terena s ostacima razrušenog objekta, koji je u potpunosti otklonjen (*Slika 29*). Neposredno prije infleksije, teren karakteriziraju glatke pukotine, suhe i dugačke (vjerojatno stare klizne plohe) koje nam ukazuju na veći udio pijeska i praha u sastavu tla. Ovaj dio je strm i uzak, širine oko 5 m.

Slika 28. Puknuti zid i proklizali dijelovi - 5 m (plava strelica), te odvodna cijev koja završava u tijelu klizišta (narančasta strelica, fotografirano tijekom terenskog kartiranja 2020. godine).

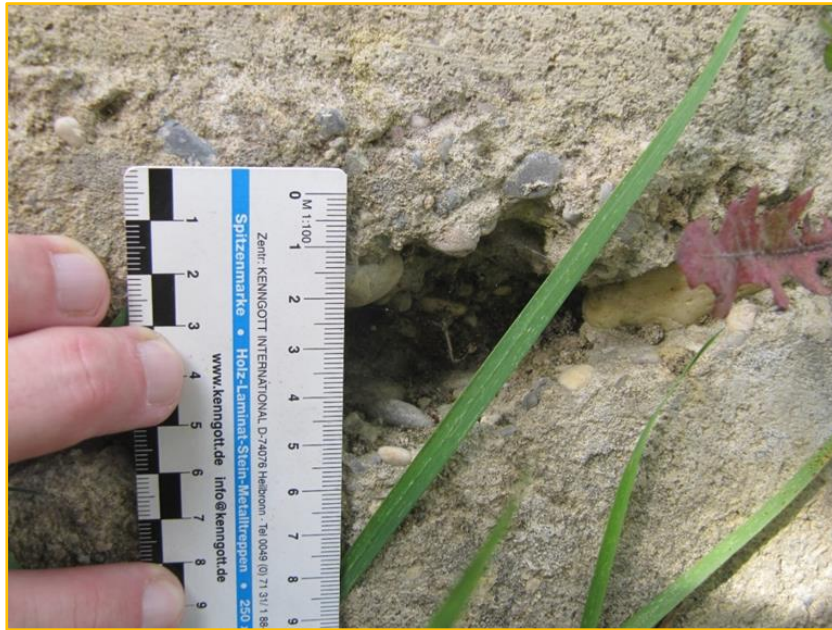
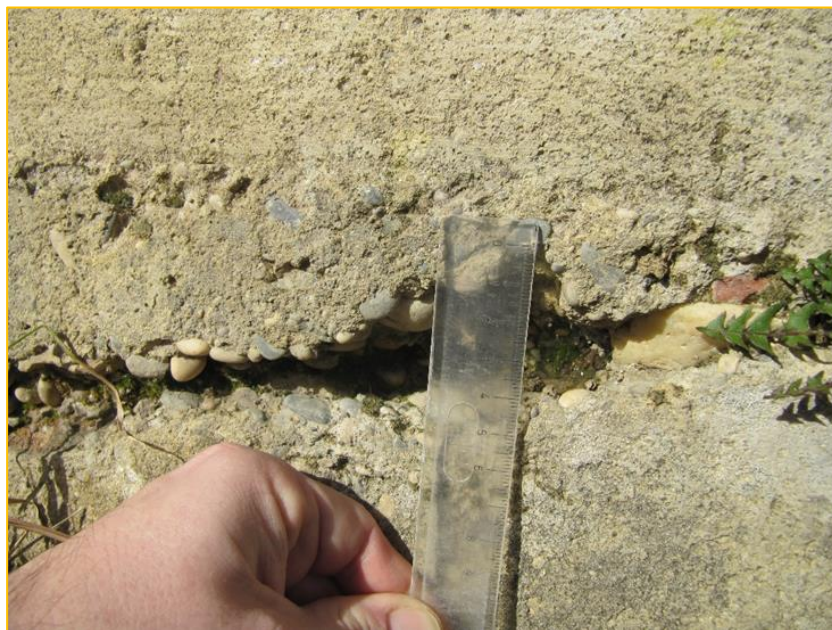
Prva točka mjerenja (D1) nalazi se na zidu okomitom na cestu uz k.br. 31. Mjerena pukotina je 3 do 5 cm široka te drugim ponovnim mjerenjem nije primijećeno povećanja zijeva (Slika 33 i 34).

Slika 33. Prvo mjerenje zijeva pukotine D1 - pukotina do 5 cm (listopad 2019. godine).

Slika 34. Drugo mjerenje zijeva pukotine D1 - pukotina do 5 cm (ožujak 2020. godine).

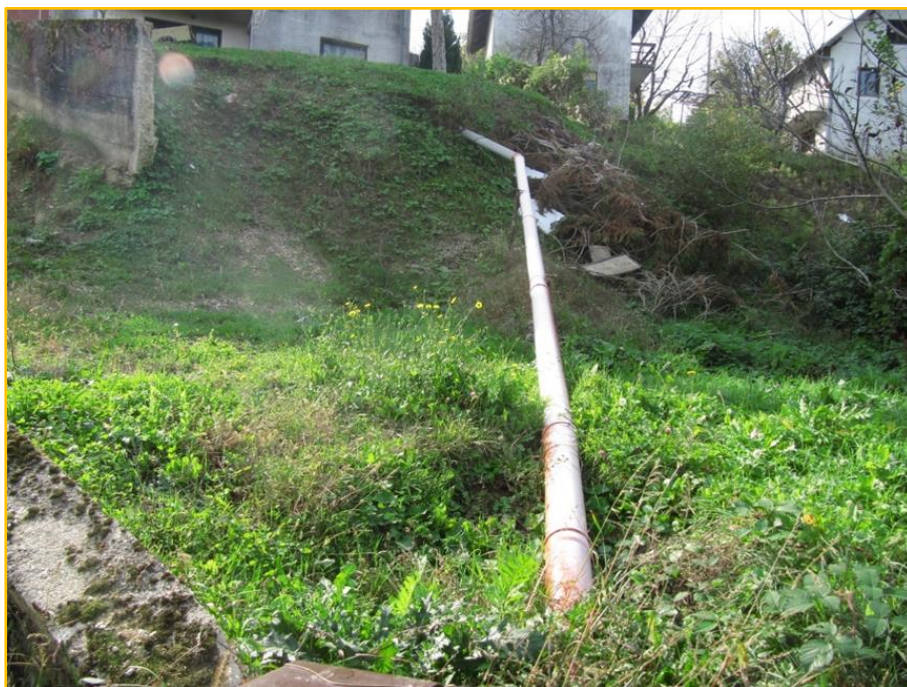
Sa sjeverne strane kuće K3 (k.br. 29) nalazi se stablo koje je udaljeno par metara od ruba klizišta. Sjeverno od stabla se nalazi druga točka mjerenja - D2 koja prikazuje čeonu pukotinu iz koje izlazi (na dubini od 0,5 m) siva PVC cijev koja služi za odvodnju (*Slika 35*). Na udaljenosti od 1,5 m na sivu cijev se nastavlja narančasta (*Slika 36*). Usporedbom ortofoto snimke iz 2018. godine kao i slike nastale dronom DJI Mavic Pro 1 iz 2020. godine vidljiv je pomak cijevi, te se smatra da je siva cijev zamijenjena narančastom (*Slika 35, 36 i 37*). Drugim

Slika 35. Čeona pukotina ispod stabla iz koje izlazi siva PVC cijev na koju se nastavlja narančasta PVC cijev za odvodnju (fotografirano tijekom terenskog kartiranja 2019. godine).

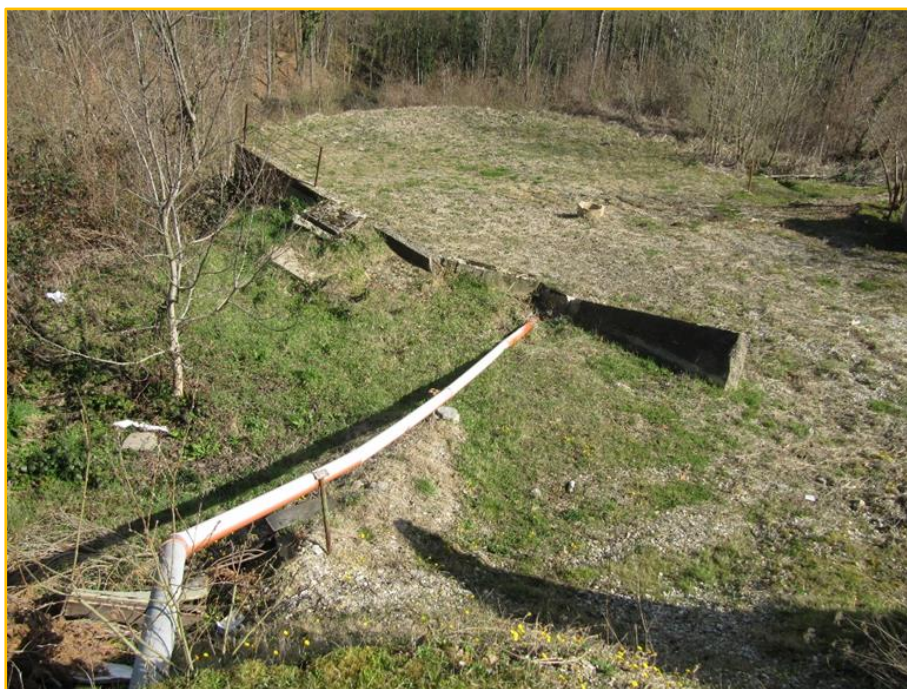
Slika 36. Prikaz cijevi za odvodnju iz perspektive točke D2 i otklizalog zida (fotografirano tijekom terenskog kartiranja 2020. godine).

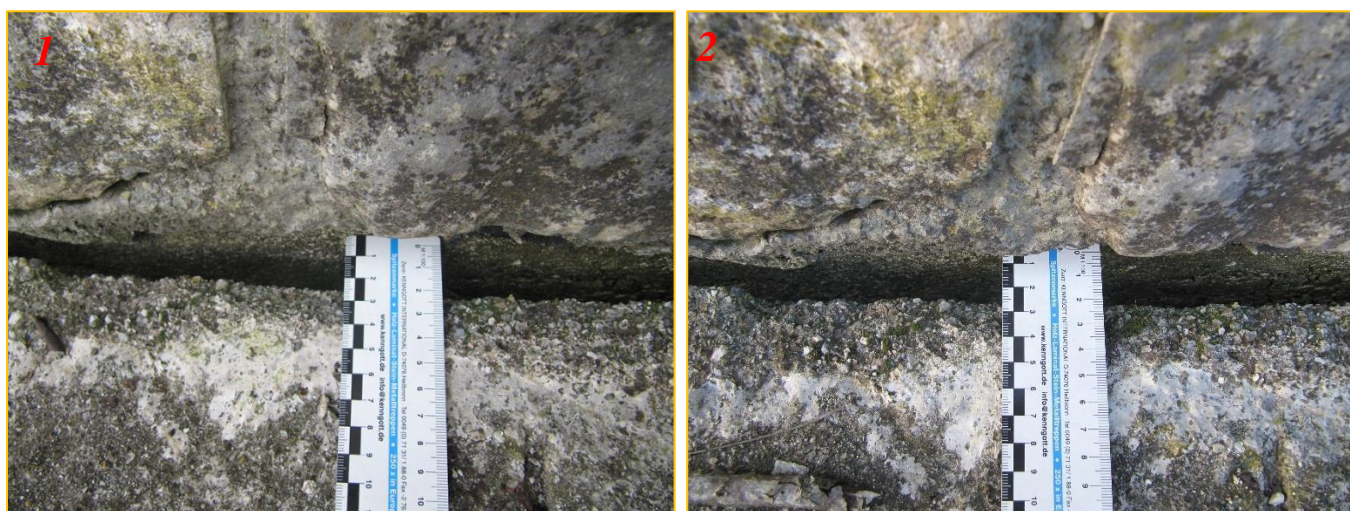
Sa sjeverne strane objekta K3 (k.br. 29) izgrađen je betonski put koji se uslijed klizanja odvojio od kuće približno 2 cm (točka D3). Drugim mjerenjem nije uočena promjena zijeva (Slika 38).

Slika 38. Mjerenje širine zijeva između sjevernog zida objekta K3 (k.br.29) i betonskog puta. 1 -prvo mjerenje (listopad 2019. godine), 2- drugo mjerenje (ožujak 2020. godine)

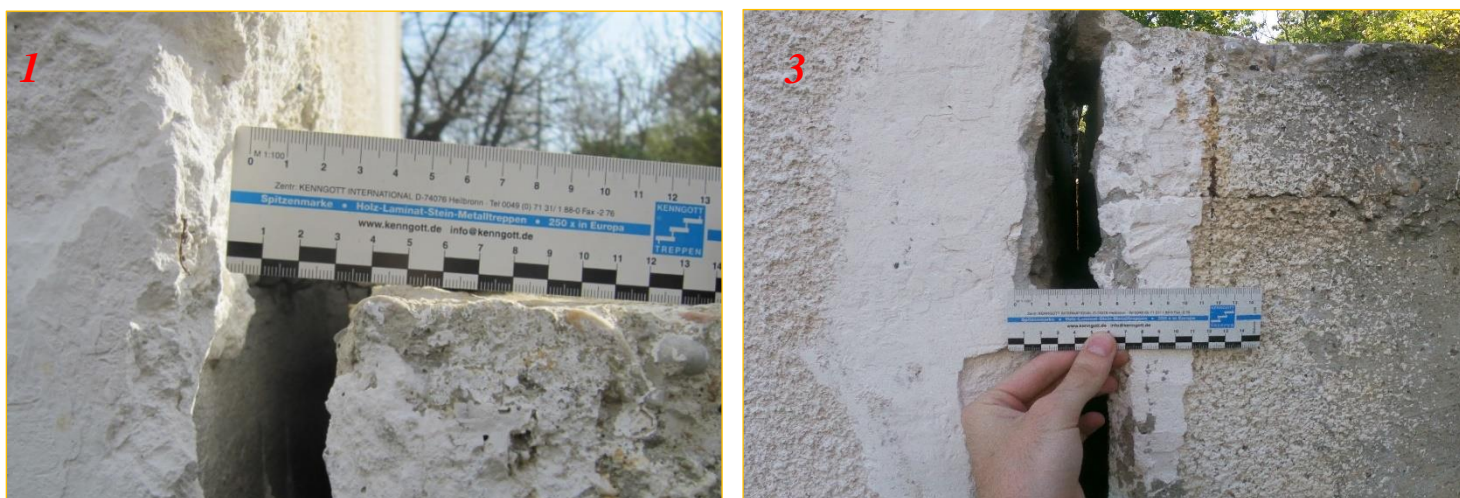
Sljedeća mjerenja izvršena su na k.br. 25. Na tom objektu su utjecaji klizanja izraženi – vidljive su zjapeće pukotine odnosno došlo je do odvajanja betonskog platoa od kuće. Prema razgovoru sa stanarom inicijalni pomaci su se dogodili 2014. godine. Također stanar upozorava da se u međuvremenu pukotina proširila za 2 cm što bi moglo inicirati na lagano slijeganje i rotiranje objekta. Prva mjerna točka na tome objektu je mjerna točka D4a izmjerena na zapadnom kutu južnog zida. Mjerenjem pukotine određena je širina zijeva do 5 cm (listopad 2019. godine) bez očitih promjena u drugom (ožujak 2020. godine), ali ni u trećem mjerenju izvršenom 11. srpnja 2020. godine, odnosno više od 9 mjeseci nakon prvog mjerenja (*Slika 39*).

Slika 39. Mjerenje pukotine na točki D4a. 1 - prvo mjerenje (listopad 2019. godine), 3- treće mjerenje (srpanj 2020. godine).

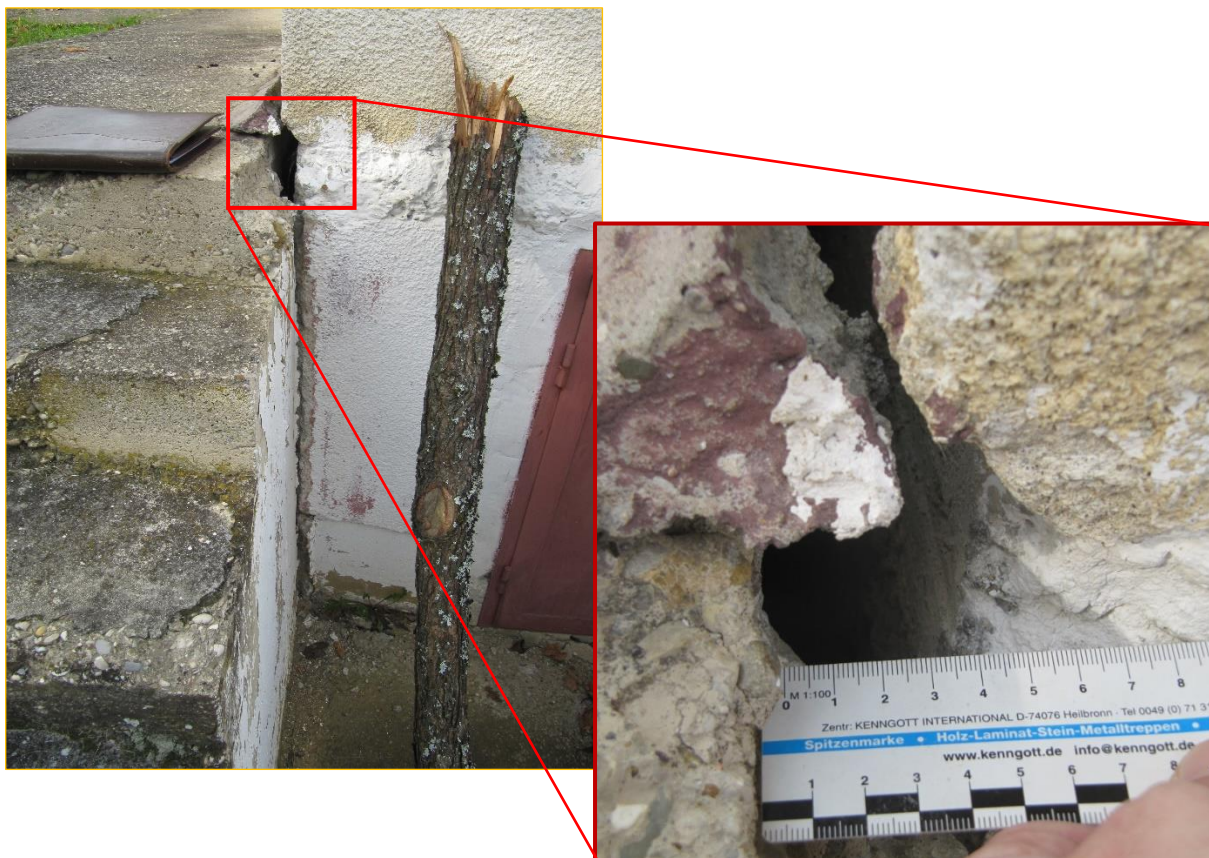
Točka D4b nalazi se na istočnom djelu južnog zida objekta. Mjerenjem se odredio zijev pukotine širine od 4 do 6 cm (listopad 2019. godine), te nije vidljivo širenje pukotine čak ni nakon 9 mjeseci (treće mjerenje, srpanj 2020. godine, *Slika 40*).

Slika 40. Prvo mjerenje pukotine D4b (listopad 2019. godine).

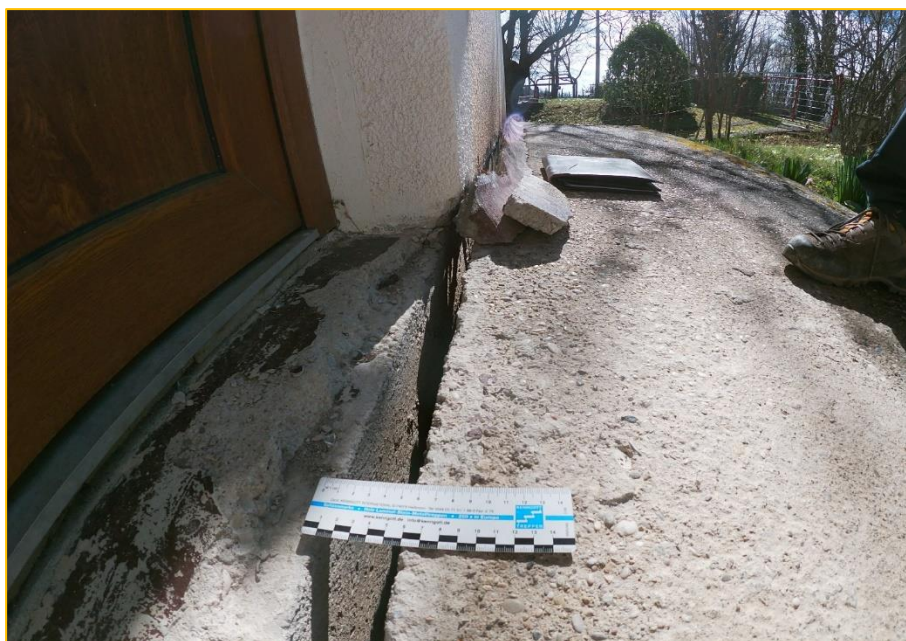
Točka D4c snimljena je na južnoj strani objekta ispred ulaznih vrata. Izmjerena širina pukotine je 5,5 cm (ožujak 2020. godine, *Slika 41*).

Slika 41. Mjerenje pukotine D4c (ožujak 2020. godine).

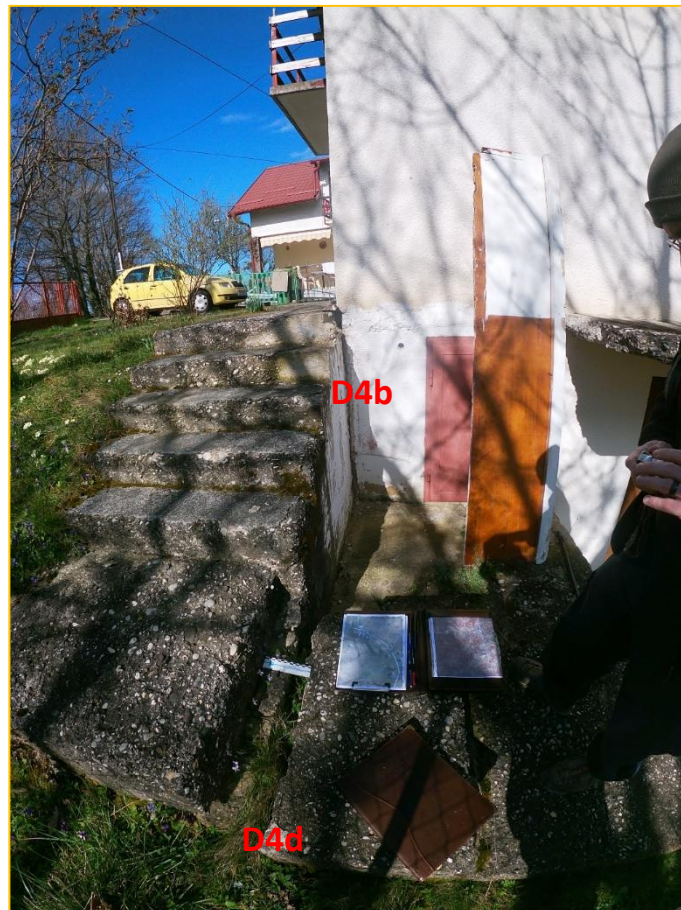
Točka D4d snimljena je u blizini točke D4b te je širina pukotina 6 cm (ožujak 2020. godine, Slika 42).

Slika 42. Mjerne točke D4b i D4d (fotografirano tijekom terenskog kartiranja 2020. godine)

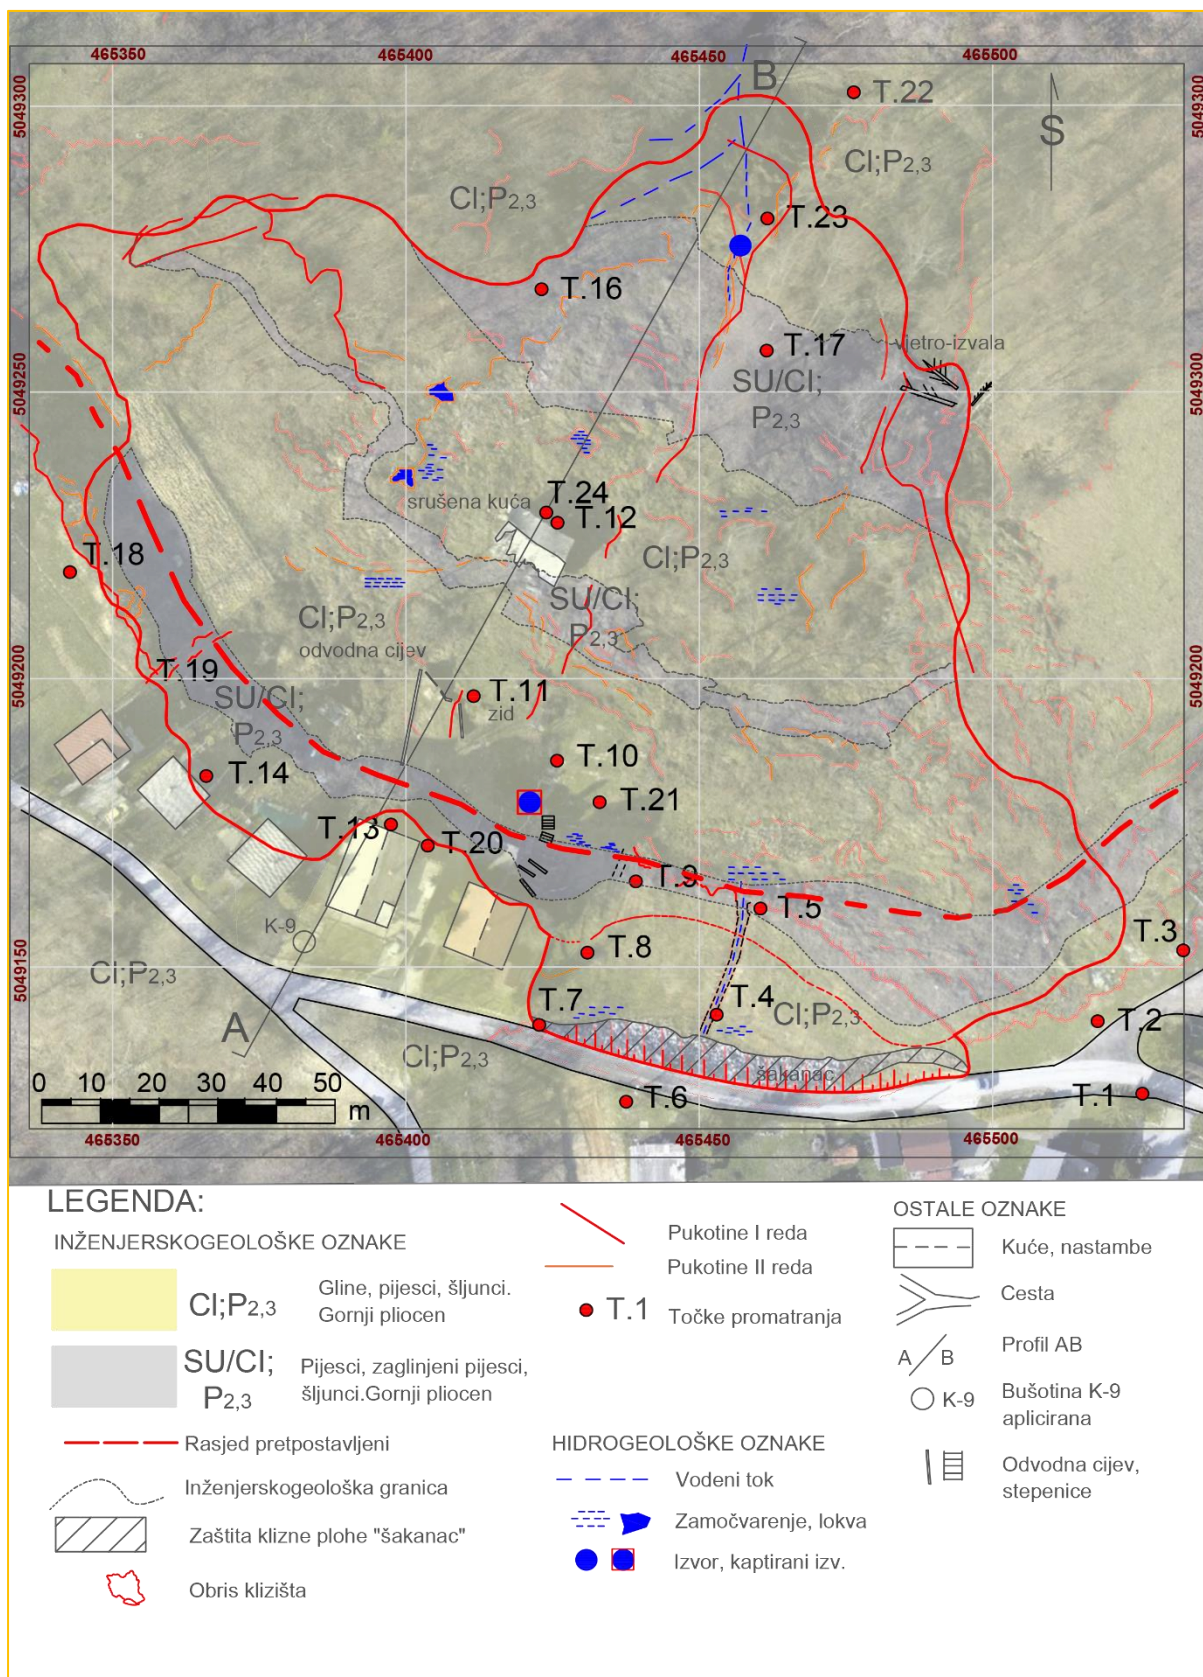
Slika 49. Inženjerskogeološka karta klizišta Gajevo s ortofotom u podlozi

Gornji je proslojak s južne strane omeđen pretpostavljenim rasjedom, a prema sjeveru ima sve manje pijeska u mješavini i završava zaravnjenim terenom. Mješavina materijala tla koja izgrađuje zaravnjeni dio terena sastoji se uglavnom od glina do prahovitih glina i prahova (žuto). Ovaj dio je nepropusniji od prethodnog, te se voda povremeno nakuplja na površini tvoreći lokve i zamočvarenja. Na točki infleksije terena je primitivno kaptirani zdenac s razinom vode u zdencu koja varira od 0,5 m do razine tla odnosno 0 m (*Slika 27 i 49*). Kaptirani zdenac je uslijed pokreta na padini oštećen, ali voda i dalje izvire, te se koristi za zalijevanje. Ovaj dio terena širine je od 35 do 40 m. Ova zabilježena terenska zapažanja su prikazana i na karti (*Slika 49*, Prilog 3).

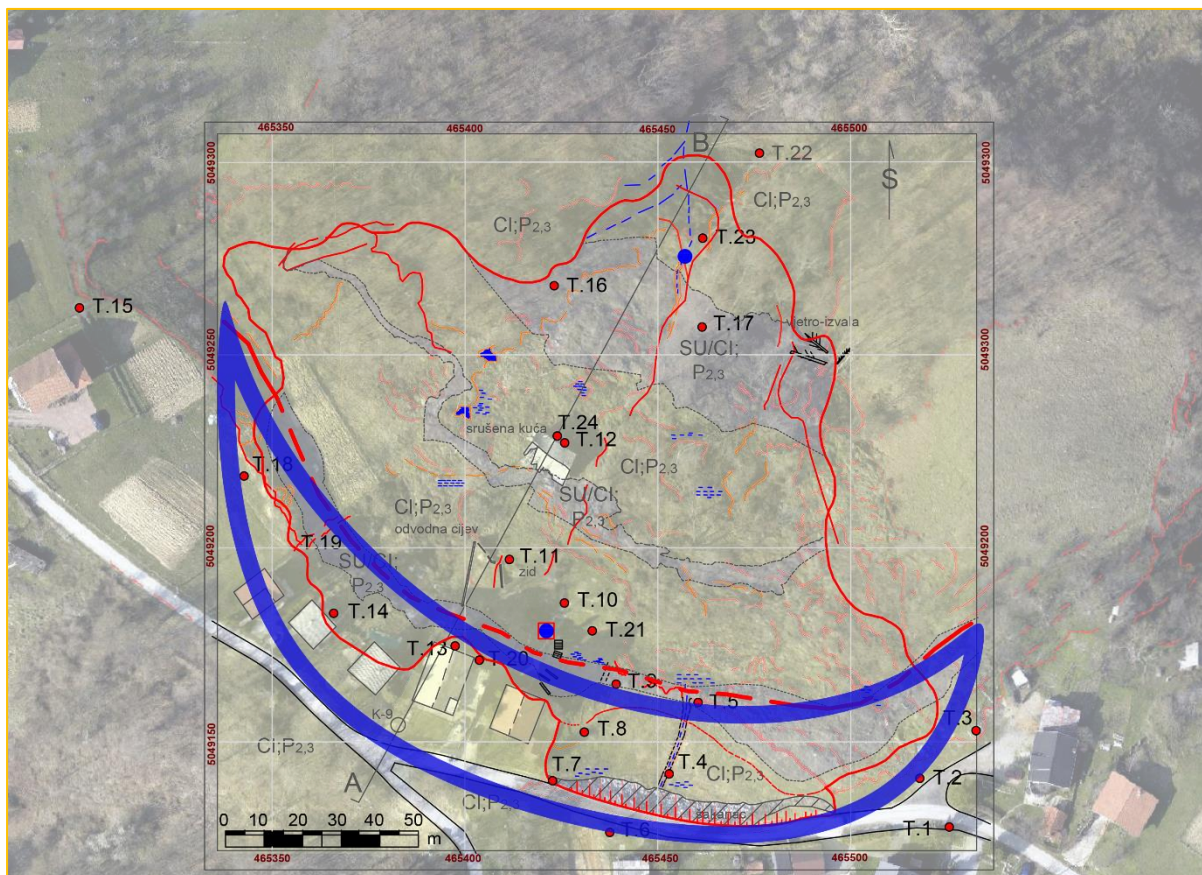
Slika 51. Inženjerskogeološka karta klizišta Gajevo preklopljena sa ortofotografijom iz 2018. godine: na području klizišta je *plavim poligonom* označeno najugroženije područje – odnosno područje krune i glavne vlačne pukotine klizišta.

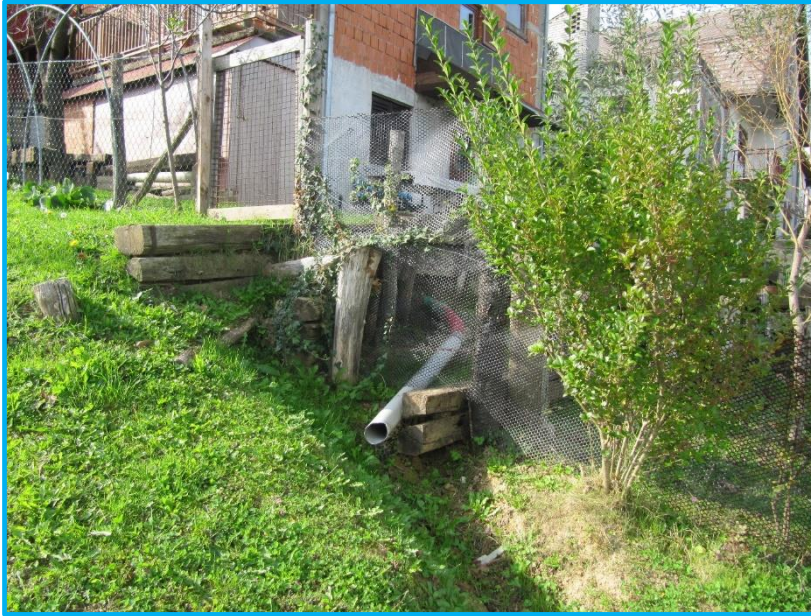
-150/406- improvizirani drveni podgradni zidovi koji pridržavaju površinski dio gornjeg dijela padine

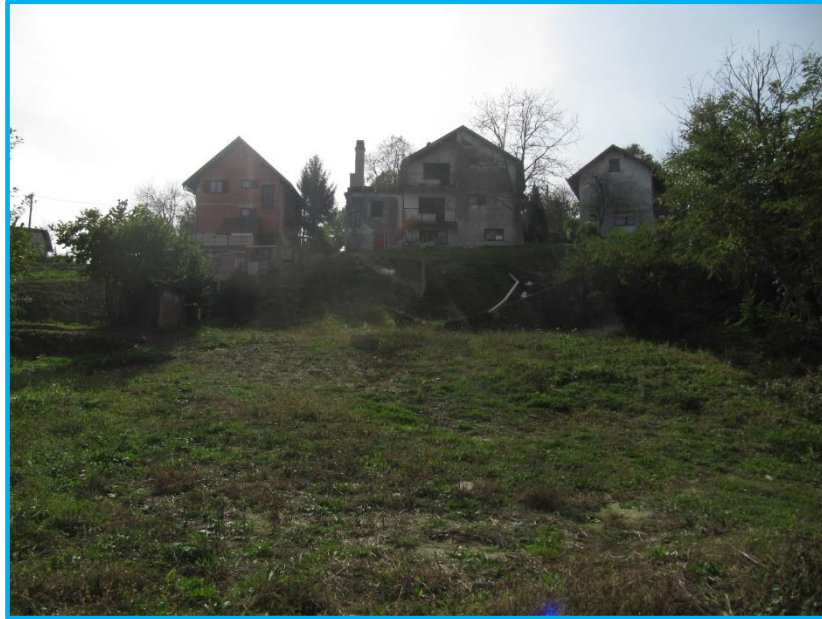
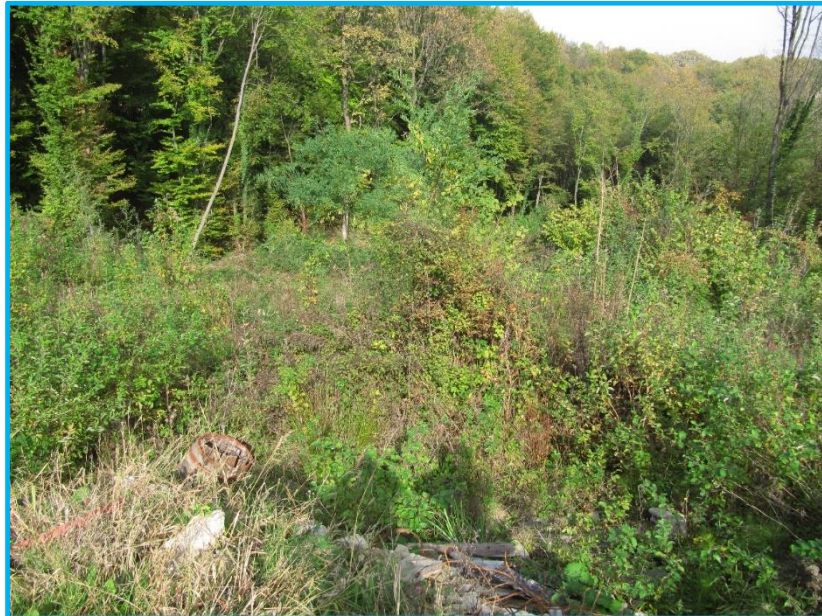
-oštećeni objekt vidljiv na ortofotu je srušen – T.12 je napravljena na rubu rasipanog platoa, nasip =građevinski otpadci objekta

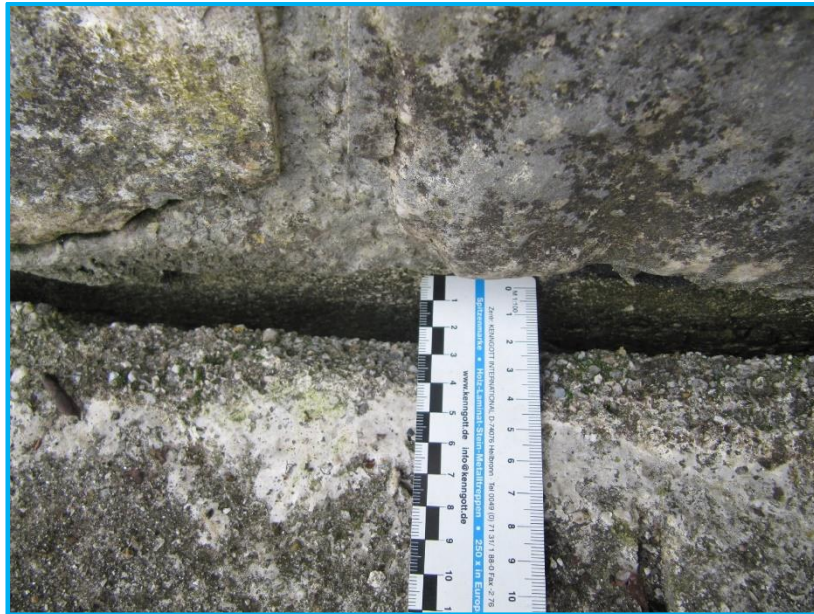
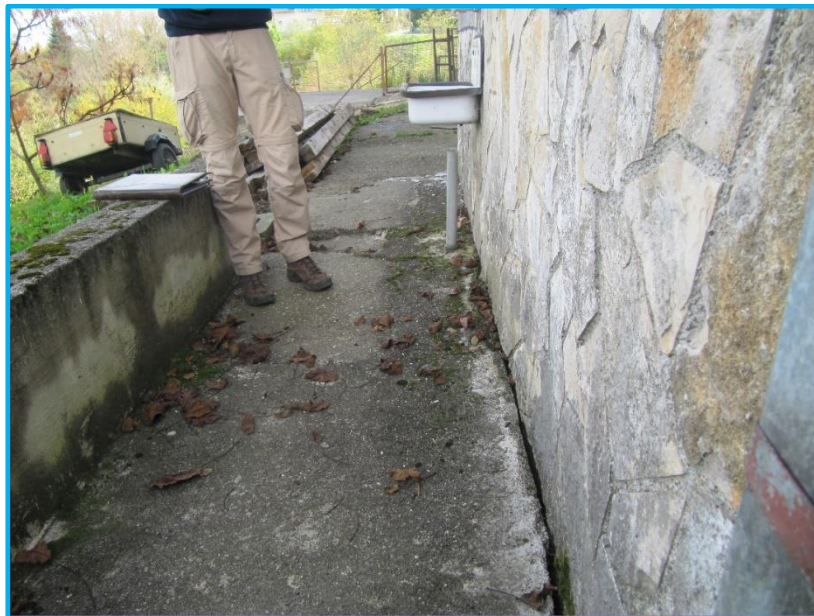
- Oko kuće je izgrađen betonski put, uslijed klizanja taj betonski put se odvojio od kuće 2 cm (pojavi se pukotina)
- manje deformacije na odvodu vanjskog umivaonika i odvodu kišnice
K3= kućni broj 29 -Gajevo

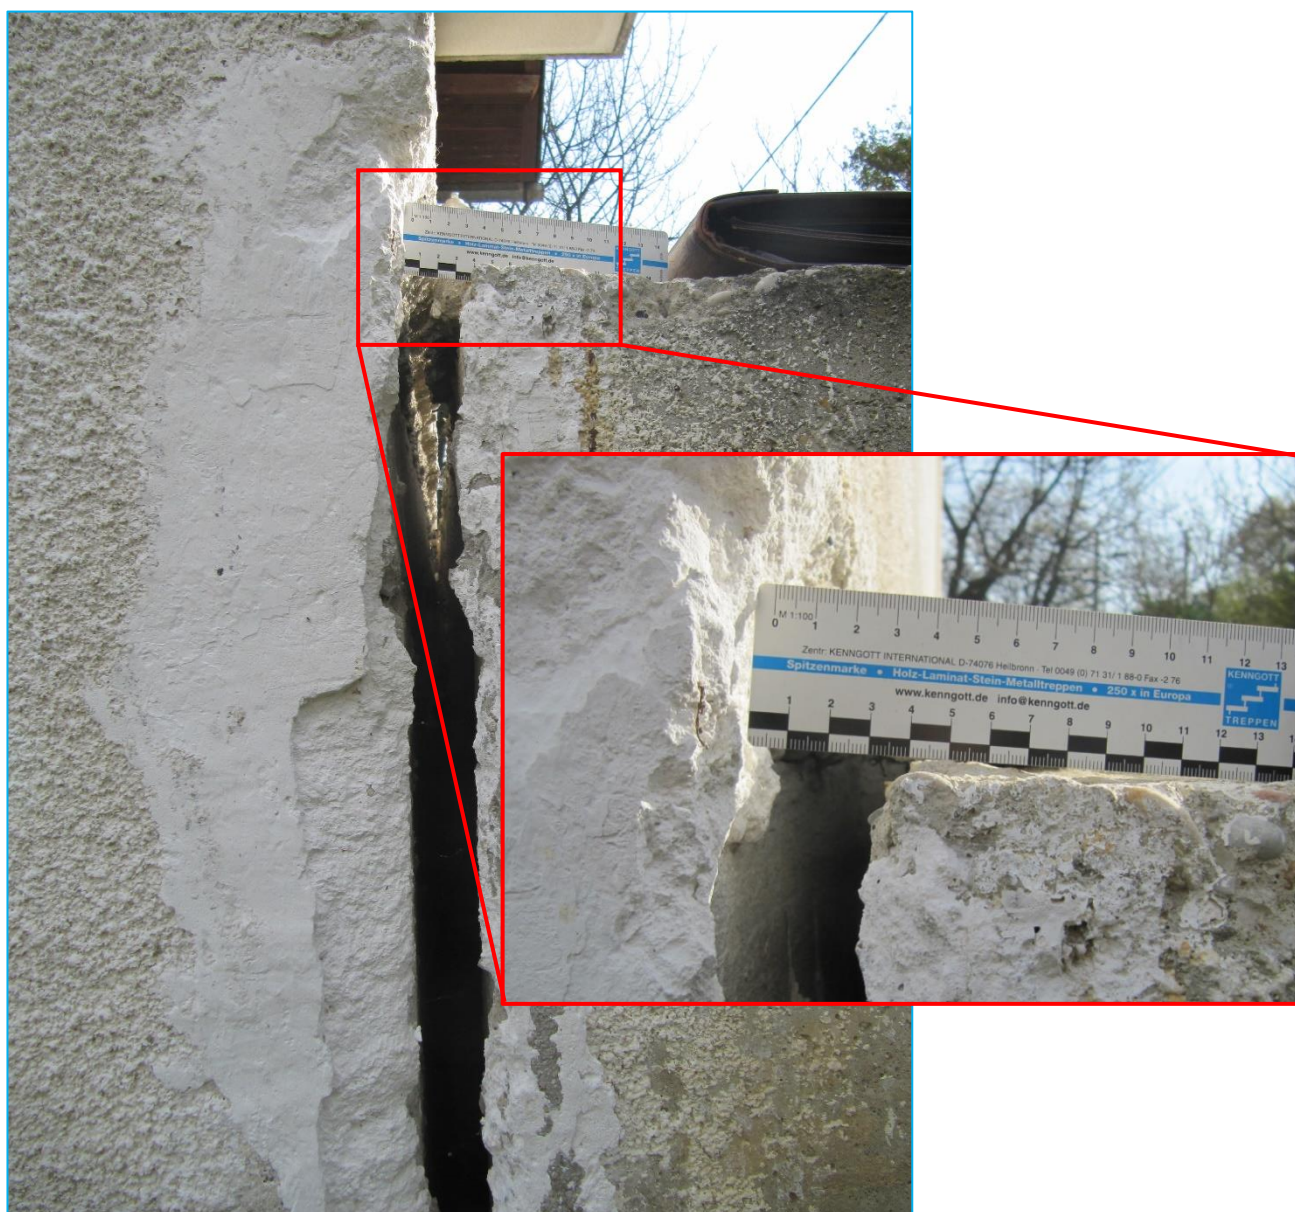
- Betonski plato se odvojio od kuće, inicijalni pomaci 2014.g.
- U međuvremenu stanar upozorava na proširenje pukotine za 2 cm
- U slučaju širenja pukotine moguće da se objekt (Kbr.25) lagano sliježe i rotira

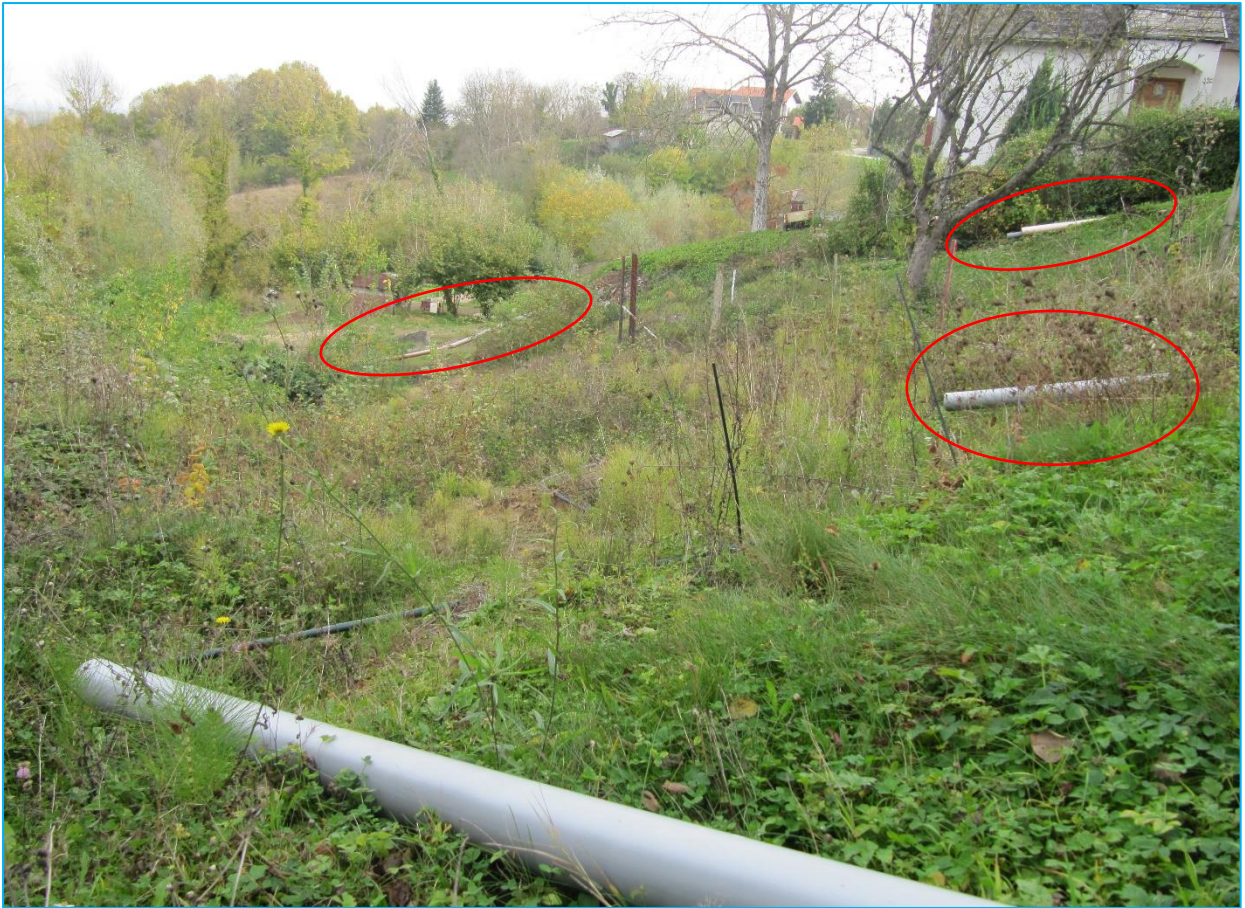
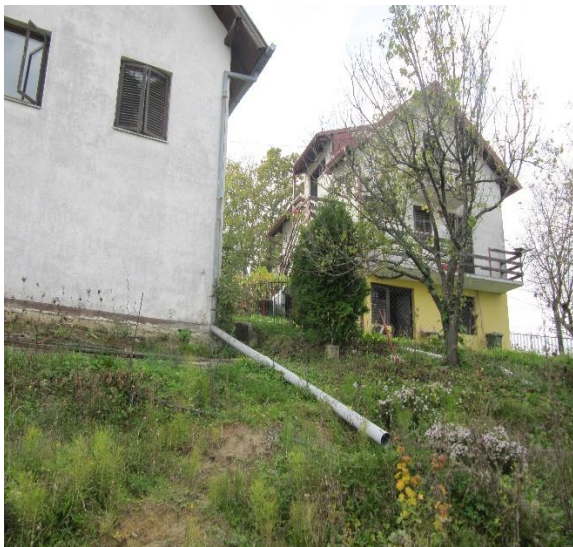
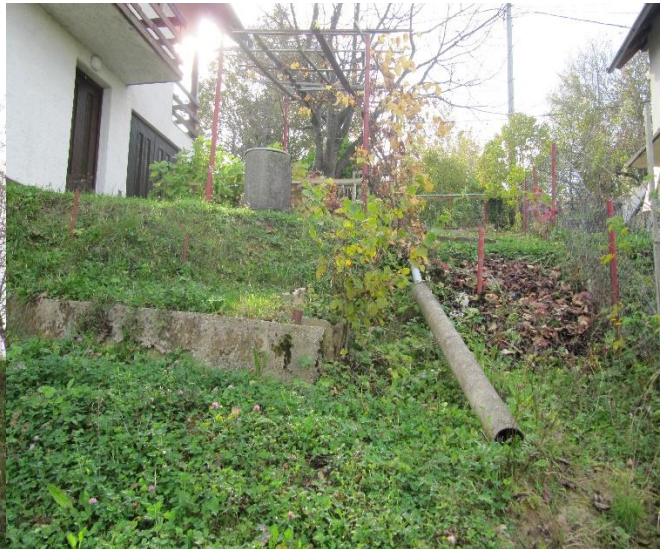
Kbr.27, 25, 23 → 6 cijevi za odvodnju površinskih voda
-međutim cijevi su prekratke, završavaju neposredno nakon kuće-„iznad vlačne pukotine klizišta“. → ideja sanacije je dobra ali je treba bolje urediti

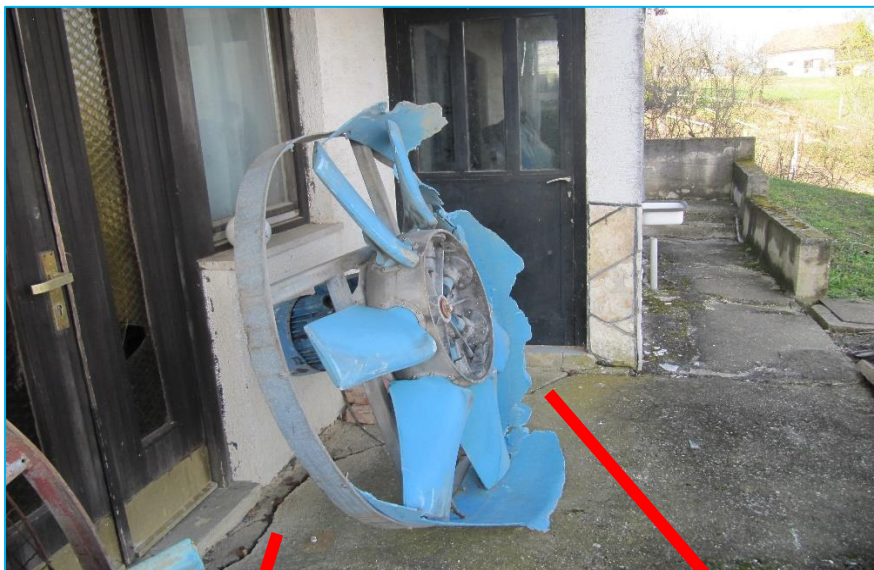
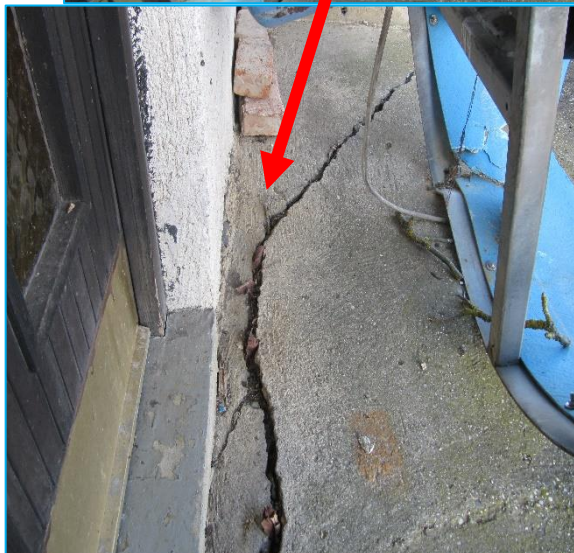
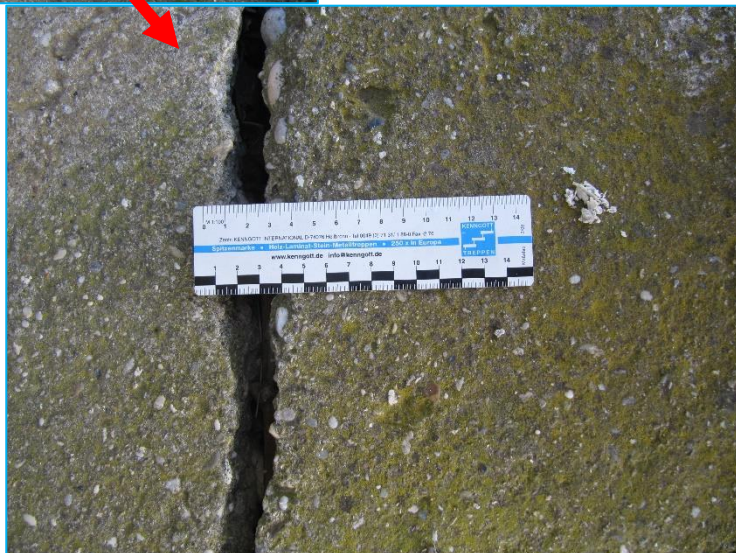
D3 -7,228,229- oko 2,5 cm -ponovno mjerenje
