PRIMJENA METODA DALJINSKIH
ISTRAŽIVANJA NA KLIZIŠTU GAJEVO,
KRAVARSKO

Diplomski rad

ZAGREB, 2020.

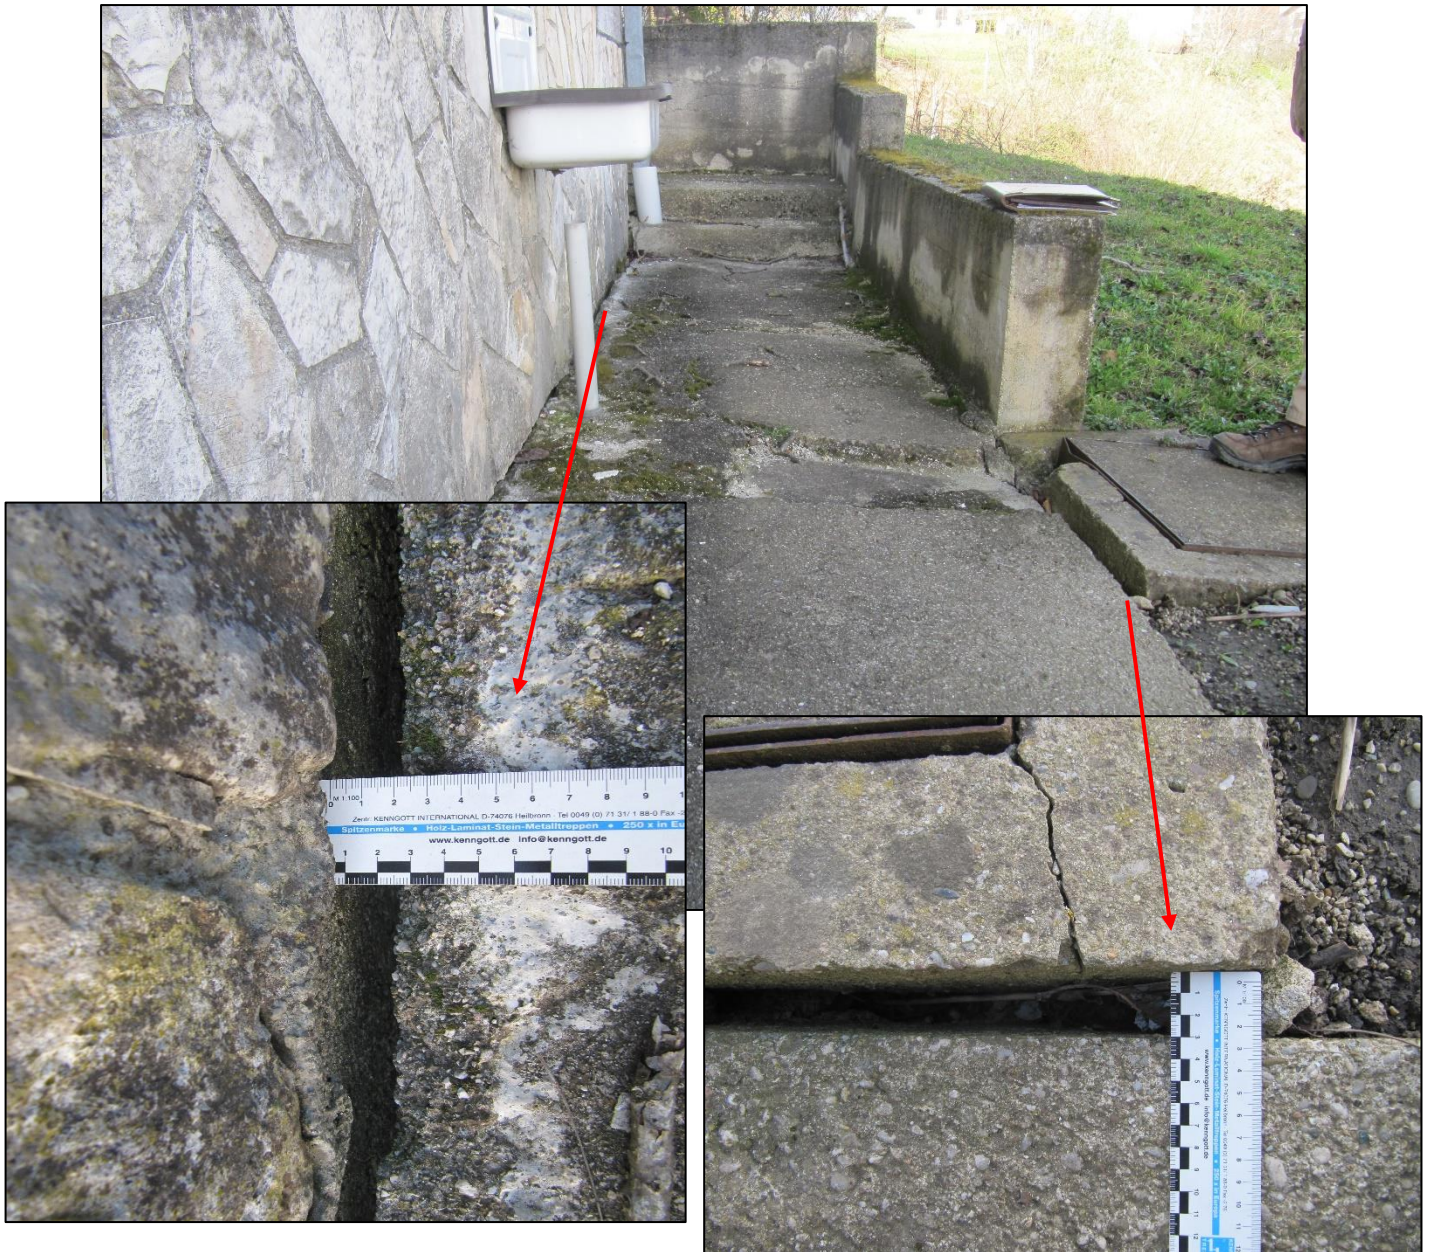
Photo 230,231,8 –do 3 cm novo nastale pukotine uz šaht

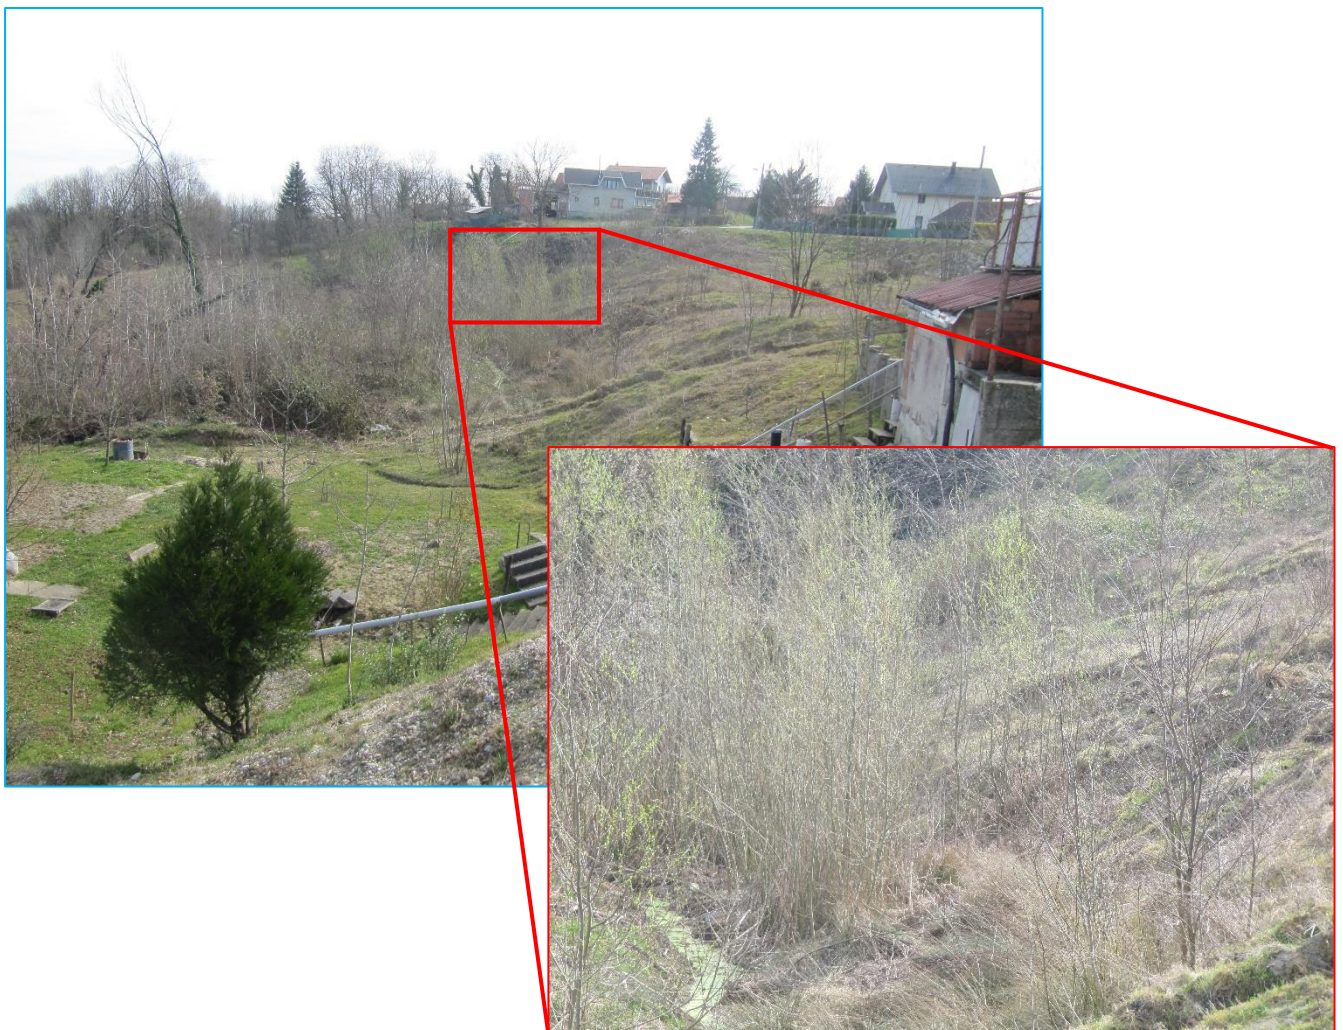
-područje niže od nasipanog dijela na cesti, nakon „zaravnjenog“ dijela, slijedi područje na kojem se vide deformacije, nastajanje nove vlačne pukotine? S vodom stajaćicom potencijalno mjesto novog sloma

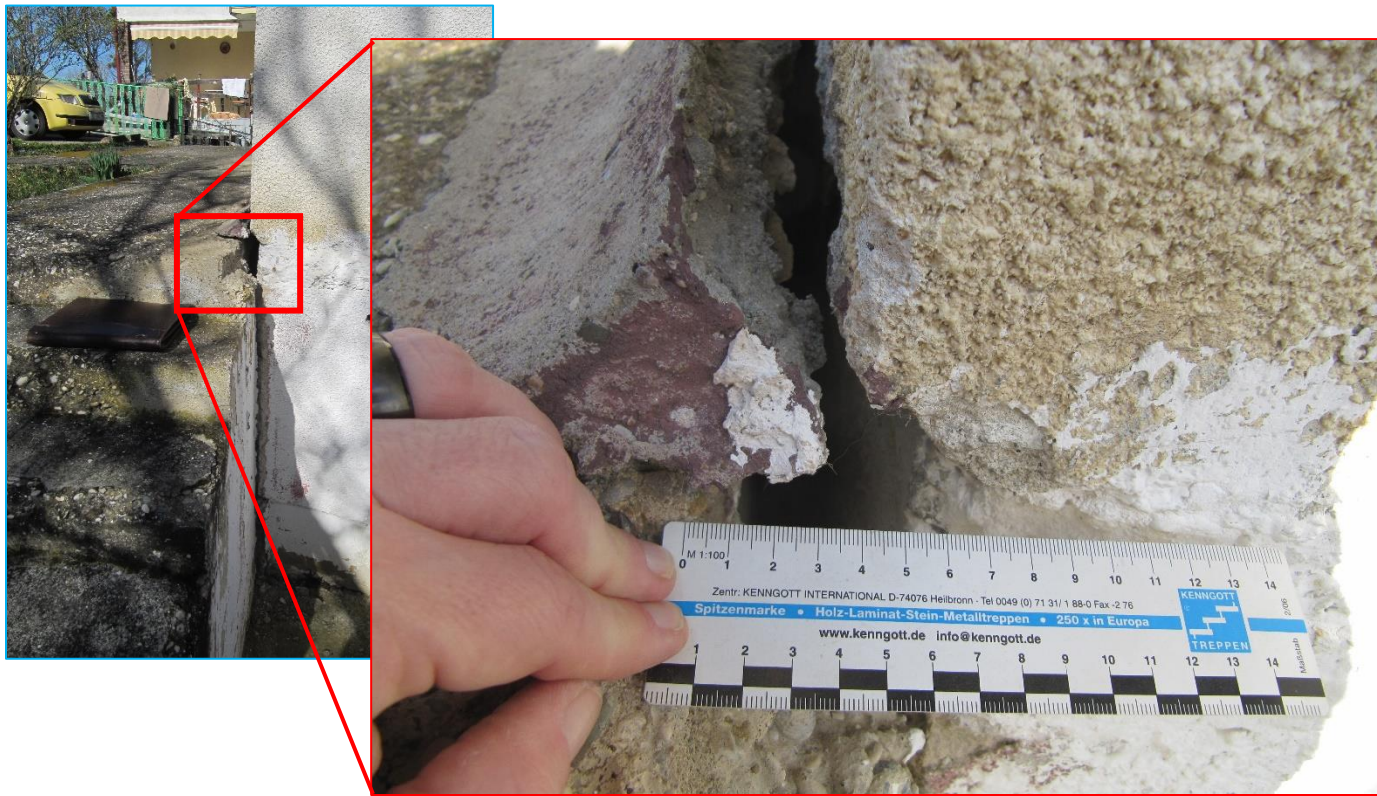
D4c- nova mjerna točka kod vrata -pukotina 5,5 cm

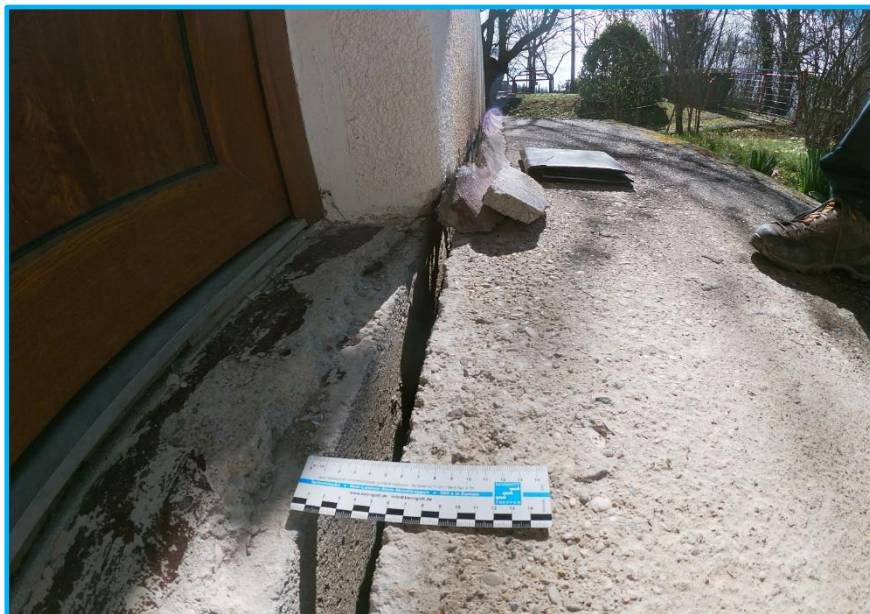
D4d- nova mjerna točka na stepenicama-pukotina 6 cm
