Primjena metoda daljinskih istraživanja na klizištu Gajevo, Kravarsko

Master's thesis / Diplomski rad

2021

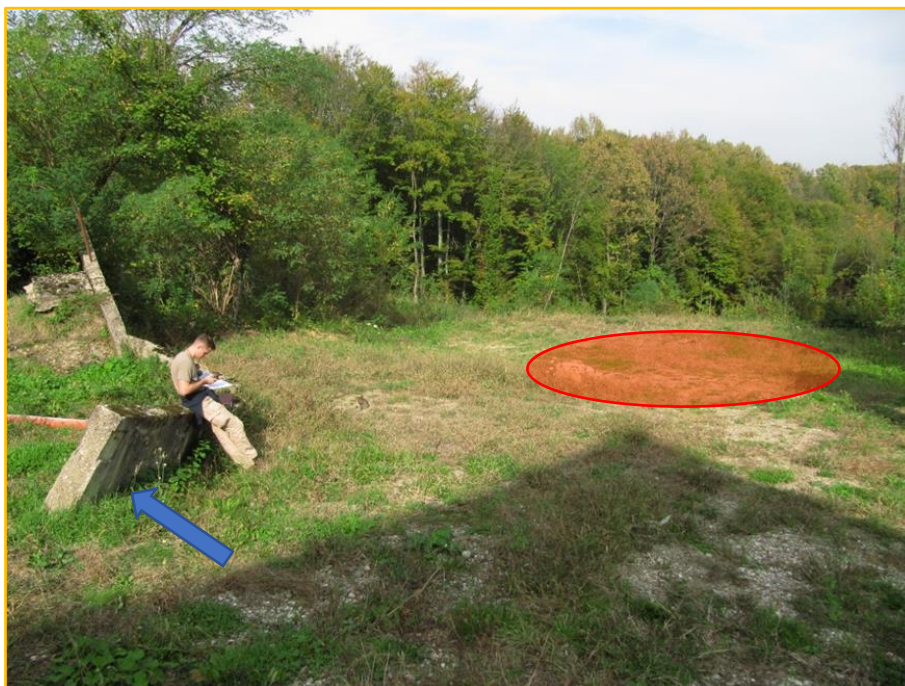
Slika 29. Mjesto srušenog objekta označeno crvenim krugom (objekt se nalazi na ortofotu) i proklizali dio zida označen strelicom (fotografirano tijekom terenskog kartiranja 2020. godine).

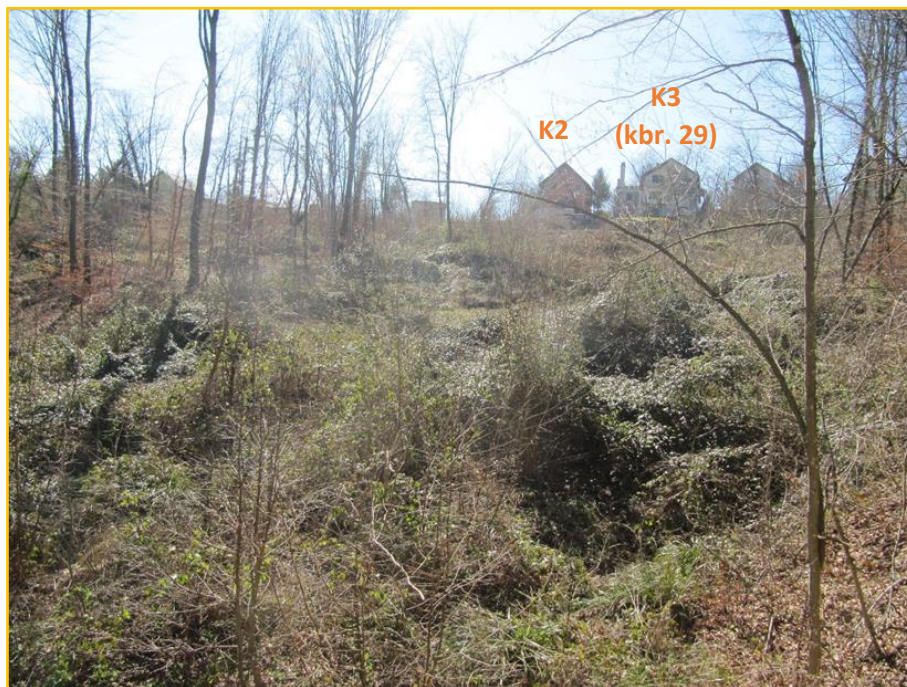
Taj dio padine (tijelo klizišta, koluvijalna masa) je izrazito kaotičan, vlažan, deformiran, strm i ispresijecan pukotinama koje su različitog smjera. Pukotine su duboke, različito orijentirane (tangencijalne i radijalne), a vidi se i najahivanje materijala jedan preko drugog (*Slika 30*).

Slika 30. Tijelo klizišta - obraslo, izrazito deformiran strmi teren s pukotinama i vidljivim najahivanjima (fotografirano tijekom terenskog kartiranja 2020. godine).

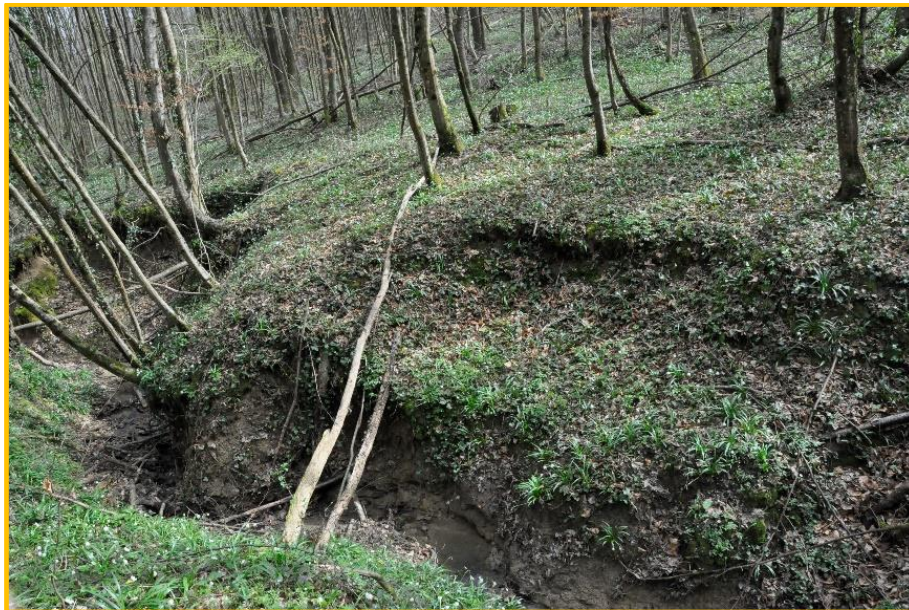
Vidljiva su i ispupčenja u tijelu klizišta i vjetroizvale velikih stabala, naročito na istočnom dijelu klizišta (*Slika 31*). Spuštajući se prema nožici klizišta vide se i vlačne pukotine s vrlo velikim zijevom širine od 1,0 do 1,2 m. U ovim pukotinama nije zabilježena pojava vode. Pretpostavlja se da voda prodire u dubinu. Materijal terena je također kaotičan (izmiješan), ali s više pijeska i organske tvari za razliku od prethodnog dijela. Širina ovih pjeskovito-glinovitih dijelova je od 30 do 35 m. Ovaj teren završava pojavom izvora.

Slika 31. Vjetroizvala stabala i potok Koravec u podnožju klizišta (fotografirano tijekom terenskog kartiranja 2019. godine)

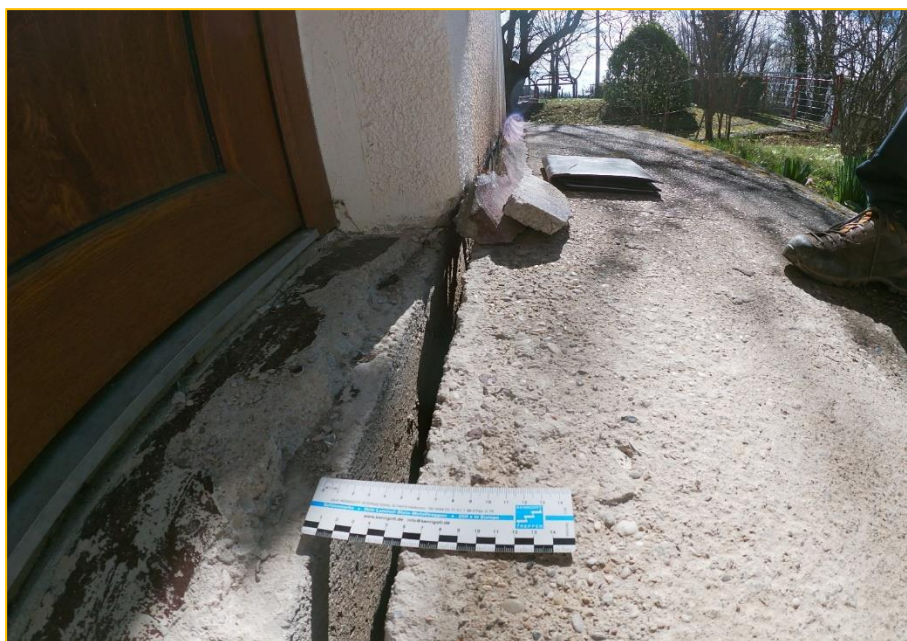
Točka D4c snimljena je na južnoj strani objekta ispred ulaznih vrata. Izmjerena širina pukotine je 5,5 cm (ožujak 2020. godine, *Slika 41*).

Slika 41. Mjerenje pukotine D4c (ožujak 2020. godine).

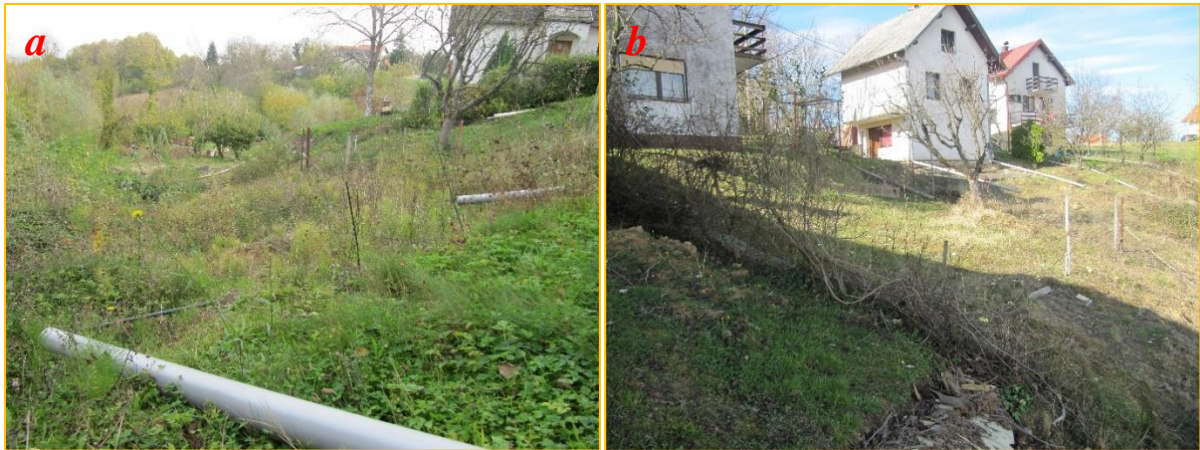
*Slika 52. Postojeće (loše) rješenje odvodnje s lokalnih kuća – izravno u tijelo klizišta natapanjem glavne vlačne pukotine: **a**) pogled prema istoku (prema k.br. 31); **b**) pogled prema zapadu (prema k.br. 23).*

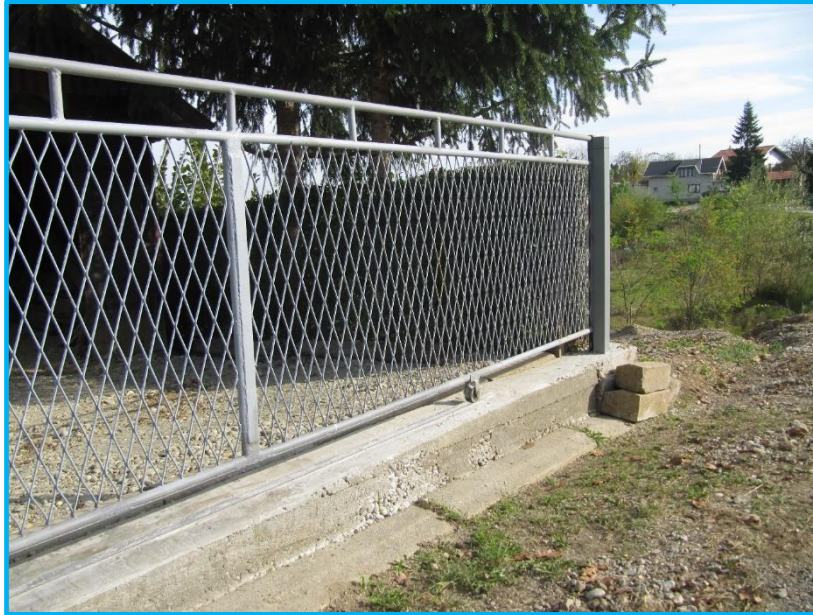
-Photo-145/401, 144/400

Zid → pukotina

-okomito s cestom (3-5 cm pukotina)

-paralelno s cestom

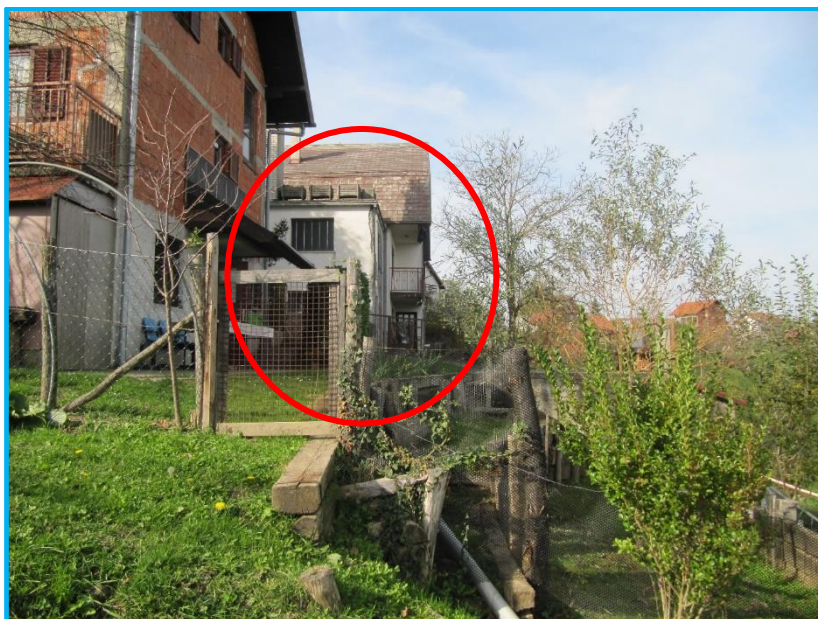
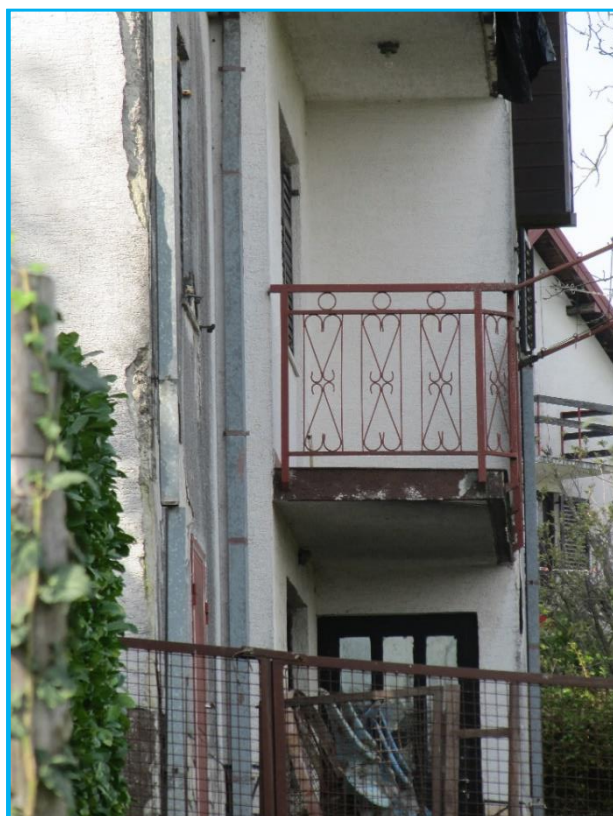
Photo-147/403, 148/404 → detalj – puknuti slivnik / cijev za kišnicu na objektu K3.

Inače na objektima nema drugih vidljivih oštećenja

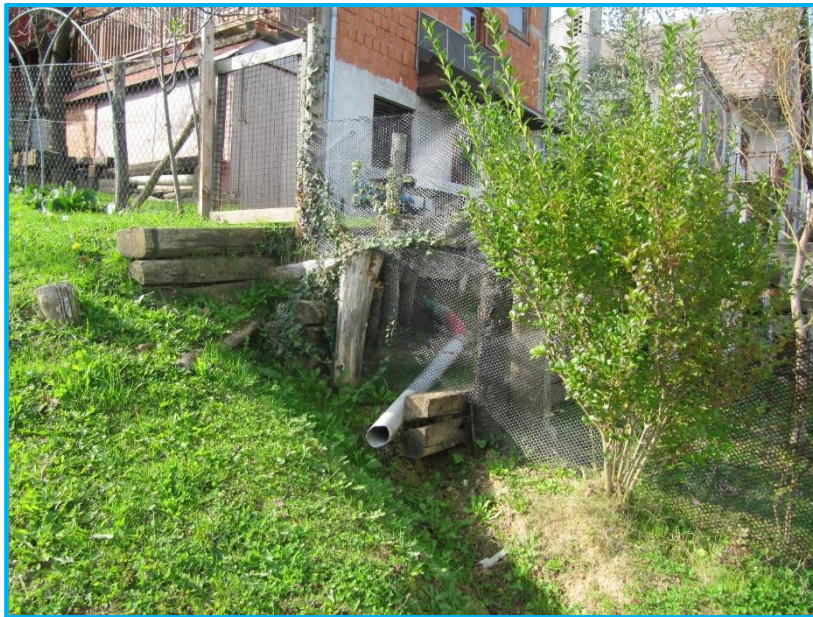
-150/406- improvizirani drveni podgradni zidovi koji pridržavaju površinski dio gornjeg dijela padine

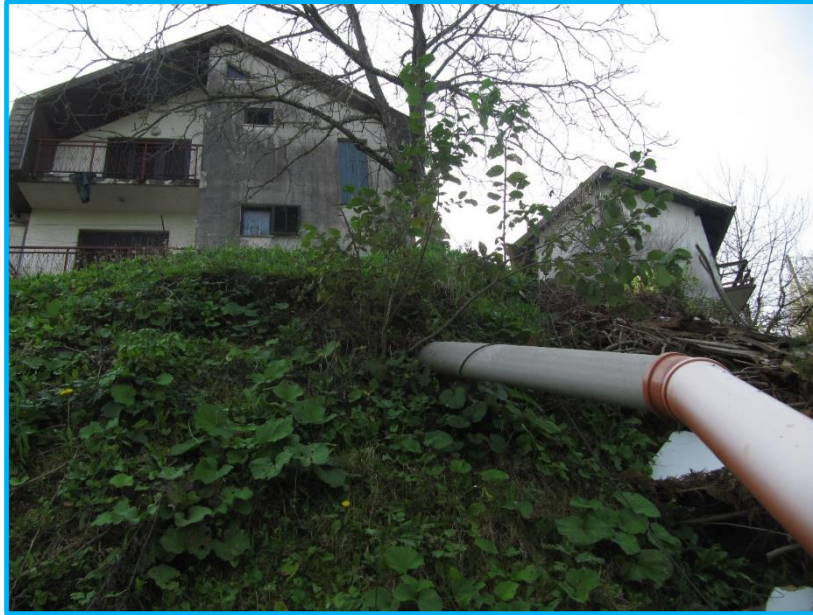
Detalj 2. -160/416, 161/417

- Sa sjeverne strane K3 se nalazi stablo koje je udaljeno par metara od ruba klizišta
- Sjeverno od stabla = čeona pukotina klizišta i iz čeone pukotine na dubini od 0,5 m izlazi siva PVC cijev od odvodnje
- Na udaljenosti od 1,5 m na sivu cijev se nastavlja narančasta D2= odnosi pomaka

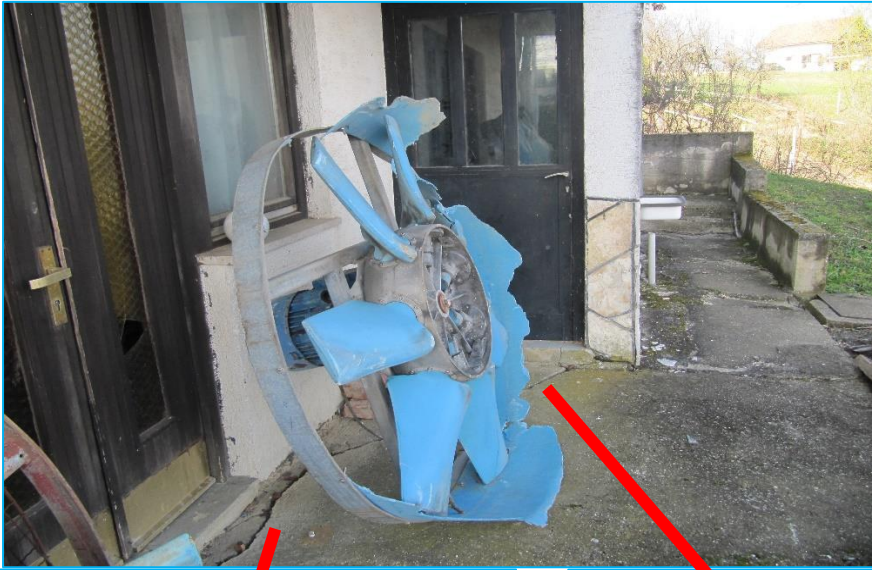
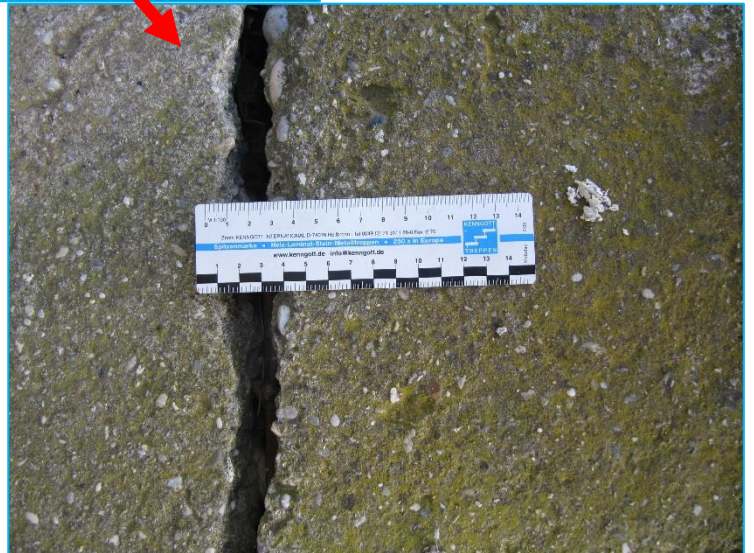
D3 -7,228,229- oko 2,5 cm -ponovno mjerenje
