Barbara Semialjac

KLIZIŠTA NA ŠIREM PODRUČJU GRADA NAŠICA

Prvostupnički rad

Zagreb, 2017.

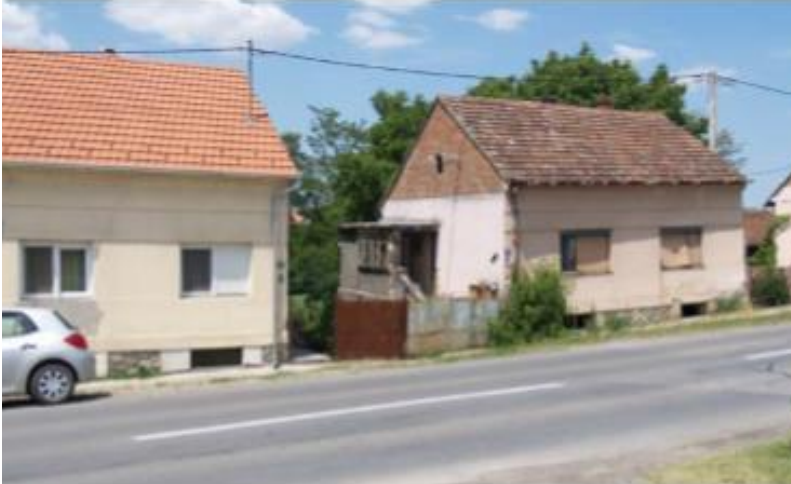
Slika 2. Klizište u Ulici Kralja Tomislava brojevi 74 i 76

Kuća na broju 74 (desno) je u propadanju, nenastanjena te se nitko ne brine za nju. Do vlasnika upisanog u zemljišne knjige nije se uspjelo doći. Na kući je vidljivo deformiranje i raspadanje. Vlasnik objekta na broju 76 ističe da povremeno sanira veća oštećenja i pukotine no oni su i dalje vidljivi u podrumu kuće. Zbog svega toga od nadležnih gradskih službi zatražena je sanacija klizišta. Sukladno tome provedena su terenska istraživanja; geodetski radovi, inženjersko geološki radovi i bušenje s izvođenjem standardnih pokusa da se utvrdi dubina klizanja. Na temelju provedenih geotehničkih istražnih radova zaključeno je da je lokacija bila zahvaćena klizanjem u bližoj geološkoj prošlosti prije urbanizacije šireg područja. Te istraženo klizište predstavlja samo rub tog starog klizišta, koje je duži period mirovalo, no urbanizacijom tog područja uvjeti lokacije su se počeli znatno mijenjati sve do trenutka kad su faktori sigurnosti pali na dovoljno male vrijednosti. Iz tog razloga provedene su analize stabilnosti koje su objavljene u Geotehničkom elaboratu o uzrocima klizanja s prijedlogom optimalnih sanacijskih mjera te je dokazano da na tom području dolazi do aktivacije novih klizanja za koje su mjerodavni parametri posmične čvrstoće tla blizu rezidualnim (Ortonal et al, 2013).

Nakon početnog klizanja zbog pomaka od otprilike 10-15 m, zaključeno je da je klizno tijelo zbog preraspodjele masa nastalih klizanjem vjerojatno došlo do premašivanja ravnotežnog položaja te je iz tog razloga faktor sigurnosti bio relativno visok, no promjenama u reljefu izgradnjom i proširenjem te nasipavanjem područja ulice te raznih radova ukopavanja instalacija, ukopavanje starog i dotrajalog vodovoda, dovele su do pada faktora sigurnosti do kritičnog. Zaključeno je da je veći dio padine po kojoj prolazi ulica Kralja Tomislava u

Kućni brojevi 74 do 76 samo su jedan od mnogih primjera obiteljskih kuća na kojima je nastala šteta zbog klizanja terena na ovom području. Razlog zbog kojeg su izabrani je veće klizište koje je vidljivo, ali i zbog mogućnosti usporedbe kako klizanje tla utječe na objekt, koliko štetu može nanositi te koliko je važna pravovremena sanacija. Kućni broj 76 i 74 trpe jednaku štetu od klizanja tla no objekt broj 76 u puno je boljem stanju jer se vlasnik trudi održavati i sanirati štetu koju je on u mogućnosti.

Kao optimalne trajne sanacijske mjere podrazumijeva se izgradnja stabilizacijskog nasipa visine 2,5 m ili više na nožičnom dijelu klizišta kako bi se postigao faktor sigurnosti $\geq 1,5$, te je zonu nasipavanja potrebno drenirati tako da se ispod zemljanog nasipa izvede „drenažni tepih“ koji će omogućiti porast poreznih tlakova. Postepnim drenažnim radovima moguće je faktor sigurnosti povećati za minimalno 10%, ukoliko se ispravno postave piezometri koji će smanjiti nivoe podzemne vode. Kuće kao što je kućni broj 74, s obzirom na veličinu deformacije i s time da je nenaseljena treba najbolje srušiti uz dopuštenje vlasnika. Prema analizama stabilnosti pouzdano se može reći da postoji opasnost od reaktiviranja klizišta i njegovog proširenja što bi moglo izazvati štetne posljedice za građevine koje bi tek mogle biti zahvaćene novim klizanjima (Ortolan i dr., 2013).

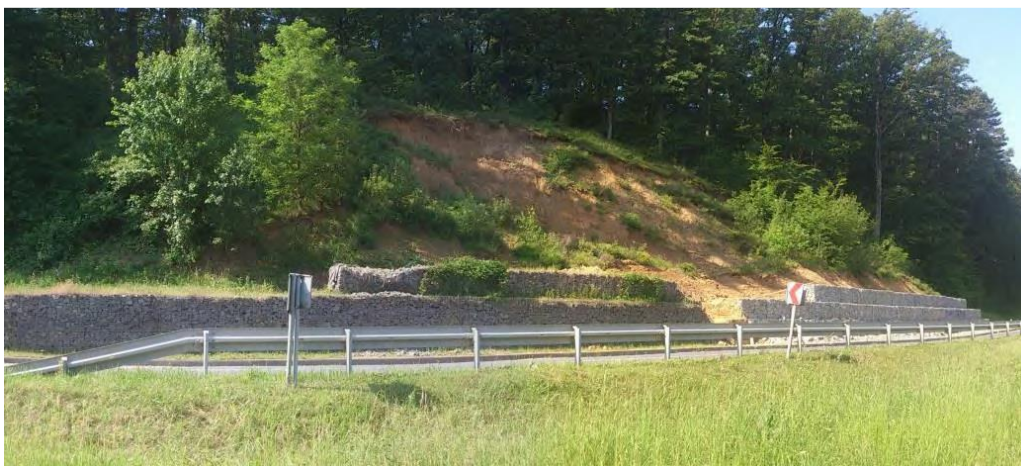
Jedno od saniranih klizišta je ono na državnoj cesti D2 Našice-Orahovica, kod mjesta Donja Motičina, naziva „Kuzolaš“. Sanirano klizište vidljivo je na Slici 2. Ovo klizište nalazi se na terenu obraslom vegetacijom, konkretnije šumom. Naime državna cesta Našice-Orahovica prolazi preko padine te je s jedne strane obrasla manjom šumom, a s druge livadom. Klizište je nastalo na šumskom djelu terena, prema cesti. Klizište se aktiviralo 2013. godine zbog ugradnje nekvalitetnog kamenog materijala prije nekoliko godina i uslijed vremenskih utjecaja (Glas Slavonije, studeni 2013).

Slika 3. Sanirano klizište na državnoj cesti D2 Našice-Orahovica

Investitor sanacije klizišta bile su Hrvatske ceste, a radove je izvodila tvrtka Cesting d.o.o. Sanacija je izvedena potpornim gabionskim zidovima¹, a planirana je u više faza: prva faza je pokazala da je područje sanacije potrebno povećati te se pristupilo drugoj fazi sanacije. Istaknuta je važna uloga smanjenja troškova u razradi mjera sanacije, odnosno mogućnost fazne izvedbe s obzirom na raspoloživa sredstva za sanaciju.

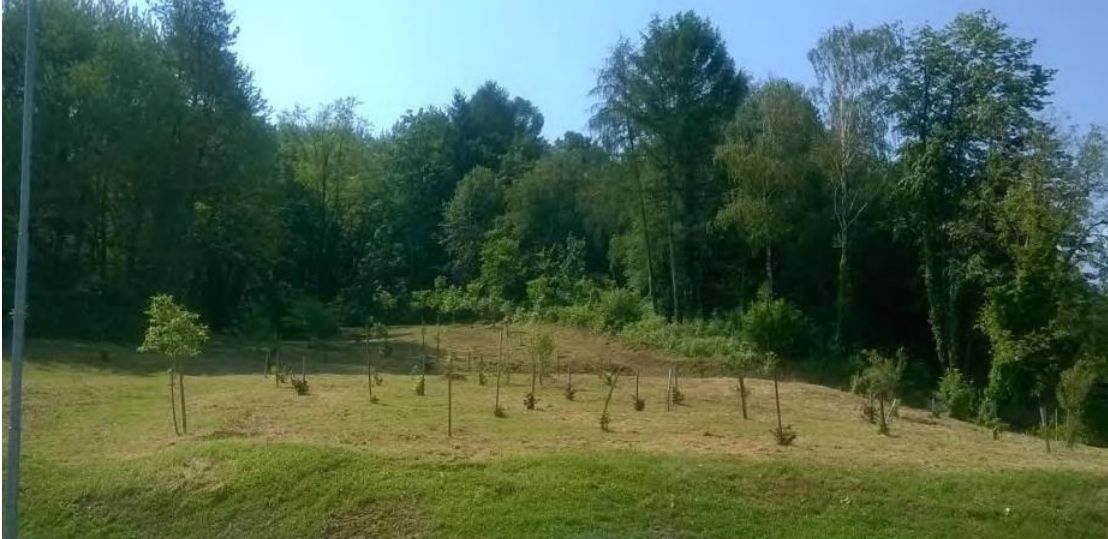
Na slici 5. vidljivo je kako prostor izgleda nakon sanacije. Sadnjom mladica stabala na prostor nekadašnjeg klizišta još se jednom ističe važnost stabala, odnosno vegetacije, u sprječavanju klizanja tla.

Slika 5. Sanirano klizište u Orahovici
