*KLIZIŠTA NA ŠIREM PODRUČJU GRADA NAŠICA*

Prvostupnički rad

Zagreb, 2017.

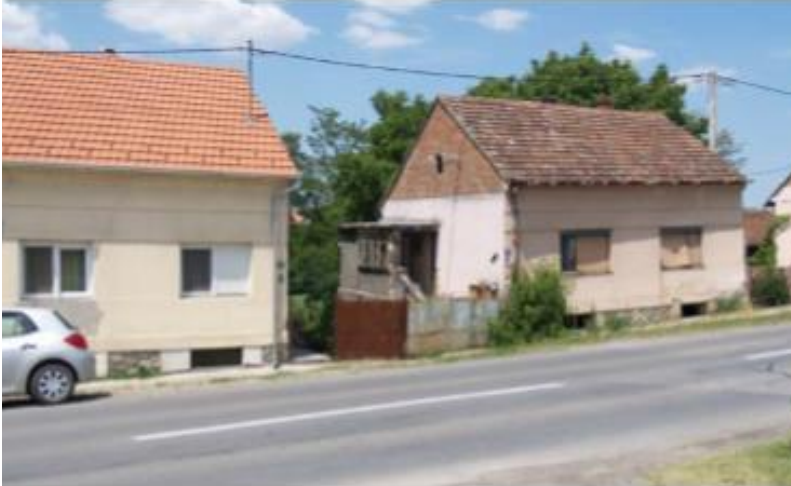
Slika 2. Klizište u Ulici Kralja Tomislava brojevi 74 i 76

Kuća na broju 74 (desno) je u propadanju, nenastanjena te se nitko ne brine za nju. Do vlasnika upisanog u zemljišne knjige nije se uspjelo doći. Na kući je vidljivo deformiranje i raspadanje. Vlasnik objekta na broju 76 ističe da povremeno sanira veća oštećenja i pukotine no oni su i dalje vidljivi u podrumu kuće. Zbog svega toga od nadležnih gradskih službi zatražena je sanacija klizišta. Sukladno tome provedena su terenska istraživanja; geodetski radovi, inženjersko geološki radovi i bušenje s izvođenjem standardnih pokusa da se utvrdi dubina klizanja. Na temelju provedenih geotehničkih istražnih radova zaključeno je da je lokacija bila zahvaćena klizanjem u bližoj geološkoj prošlosti prije urbanizacije šireg područja. Te istraženo klizište predstavlja samo rub tog starog klizišta, koje je duži period mirovalo, no urbanizacijom tog područja uvjeti lokacije su se počeli znatno mijenjati sve do trenutka kad su faktori sigurnosti pali na dovoljno male vrijednosti. Iz tog razloga provedene su analize stabilnosti koje su objavljene u Geotehničkom elaboratu o uzrocima klizanja s prijedlogom optimalnih sanacijskih mjera te je dokazano da na tom području dolazi do aktivacije novih klizanja za koje su mjerodavni parametri posmične čvrstoće tla blizu rezidualnim (Ortonal et al, 2013).

Nakon početnog klizanja zbog pomaka od otprilike 10-15 m, zaključeno je da je klizno tijelo zbog preraspodjele masa nastalih klizanjem vjerojatno došlo do premašivanja ravnotežnog položaja te je iz tog razloga faktor sigurnosti bio relativno visok, no promjenama u reljefu izgradnjom i proširenjem te nasipavanjem područja ulice te raznih radova ukopavanja instalacija, ukopavanje starog i dotrajalog vodovoda, dovele su do pada faktora sigurnosti do kritičnog. Zaključeno je da je veći dio padine po kojoj prolazi ulica Kralja Tomislava u

Kućni brojevi 74 do 76 samo su jedan od mnogih primjera obiteljskih kuća na kojima je nastala šteta zbog klizanja terena na ovom području. Razlog zbog kojeg su izabrani je veće klizište koje je vidljivo, ali i zbog mogućnosti usporedbe kako klizanje tla utječe na objekt, koliko štetu može nanositi te koliko je važna pravovremena sanacija. Kućni broj 76 i 74 trpe jednaku štetu od klizanja tla no objekt broj 76 u puno je boljem stanju jer se vlasnik trudi održavati i sanirati štetu koju je on u mogućnosti.

Kao optimalne trajne sanacijske mjere podrazumijeva se izgradnja stabilizacijskog nasipa visine 2,5 m ili više na nožičnom dijelu klizišta kako bi se postigao faktor sigurnosti  $\geq 1,5$ , te je zonu nasipavanja potrebno drenirati tako da se ispod zemljanog nasipa izvede „drenažni tepih“ koji će omogućiti porast poretnih tlakova. Postepnim drenažnim radovima moguće je faktor sigurnosti povećati za minimalno 10%, ukoliko se ispravno postave piezometri koji će smanjiti nivoe podzemne vode. Kuće kao što je kućni broj 74, s obzirom na veličinu deformacije i s time da je nenaseljena treba najbolje srušiti uz dopuštenje vlasnika. Prema analizama stabilnosti pouzdano se može reći da postoji opasnost od reaktiviranja klizišta i njegovog proširenja što bi moglo izazvati štetne posljedice za građevine koje bi tek mogle biti zahvaćene novim klizanjima (Ortolan i dr., 2013).

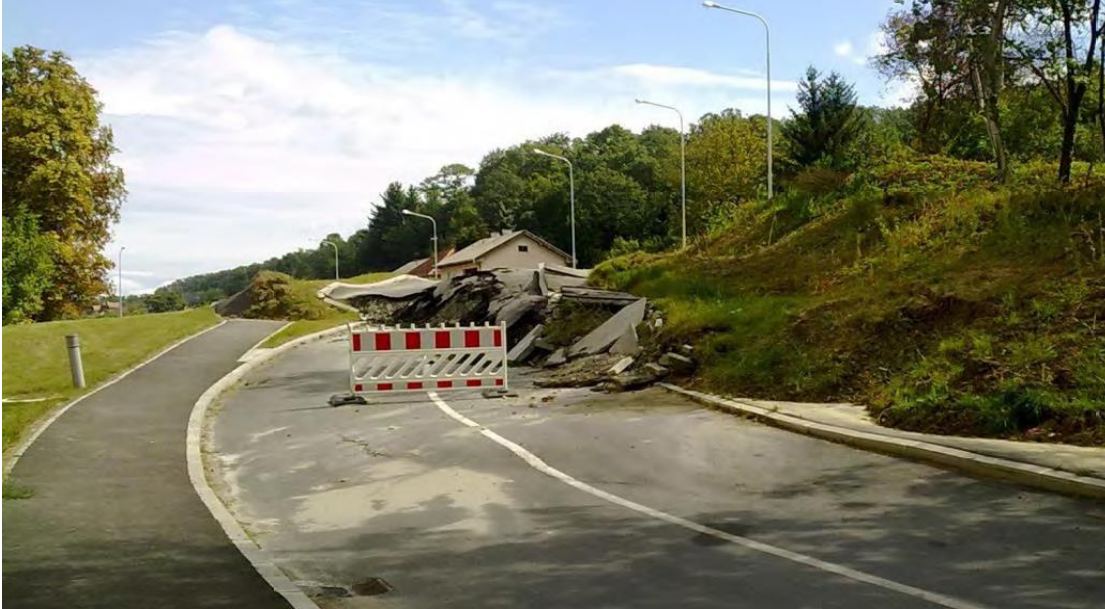
Slika 4. Klizište u Orahovici prije sanacije

Sanacija je izvršena dreniranjem te potpornom i drenažno potpornom konstrukcijom. Na slici 4. mogu se vidjeti elementi konstrukcija za sanacije klizišta, kao i posljedice koje je klizište ostavilo na objekte u blizini, a to su između ostalih pucanje potpornih zidova uz stambene zgrade, lom na parkirnim površinama, uništenje cestovne površine.

Za razliku od klizišta u Našicama, ovo klizište posljedica je velike količine podzemnih voda koje su, u kombinaciji s većom količinom padalina, kulminirale klizanjem tla. Mjesto Orahovica se, kao i Našice, nalazi na brežuljku no nagib padine je mnogo niži te za razliku od Našica problem stvara velika količina podzemnih voda vrlo blizu površine tla.

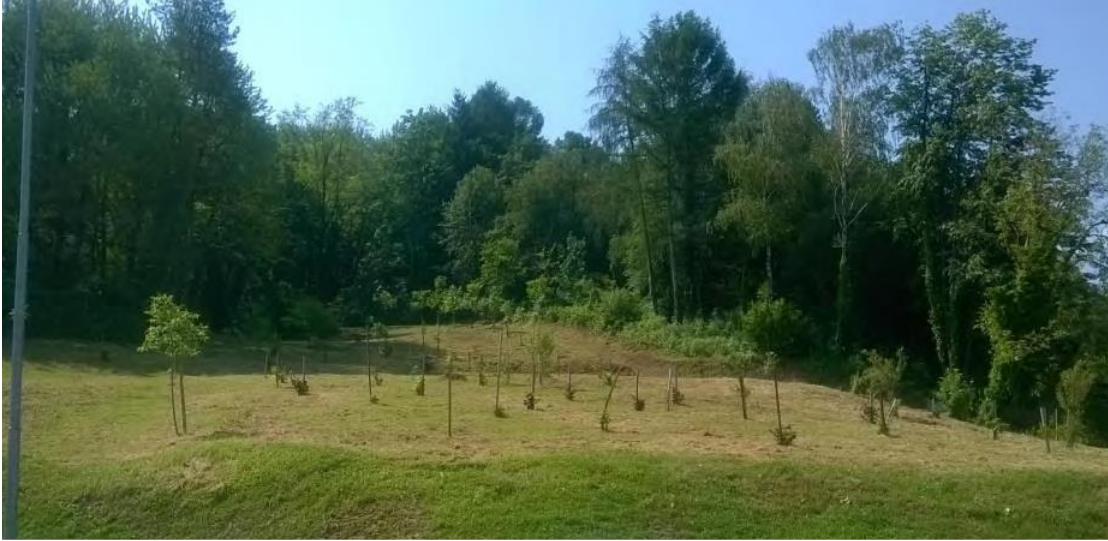
Na slici 5. vidljivo je kako prostor izgleda nakon sanacije. Sadnjom mladica stabala na prostor nekadašnjeg klizišta još se jednom ističe važnost stabala, odnosno vegetacije, u sprječavanju klizanja tla.

Slika 5. Sanirano klizište u Orahovici
