PRIMJENA METODA DALJINSKIH
ISTRAŽIVANJA NA KLIZIŠTU GAJEVO,
KRAVARSKO

Diplomski rad

ZAGREB, 2020.

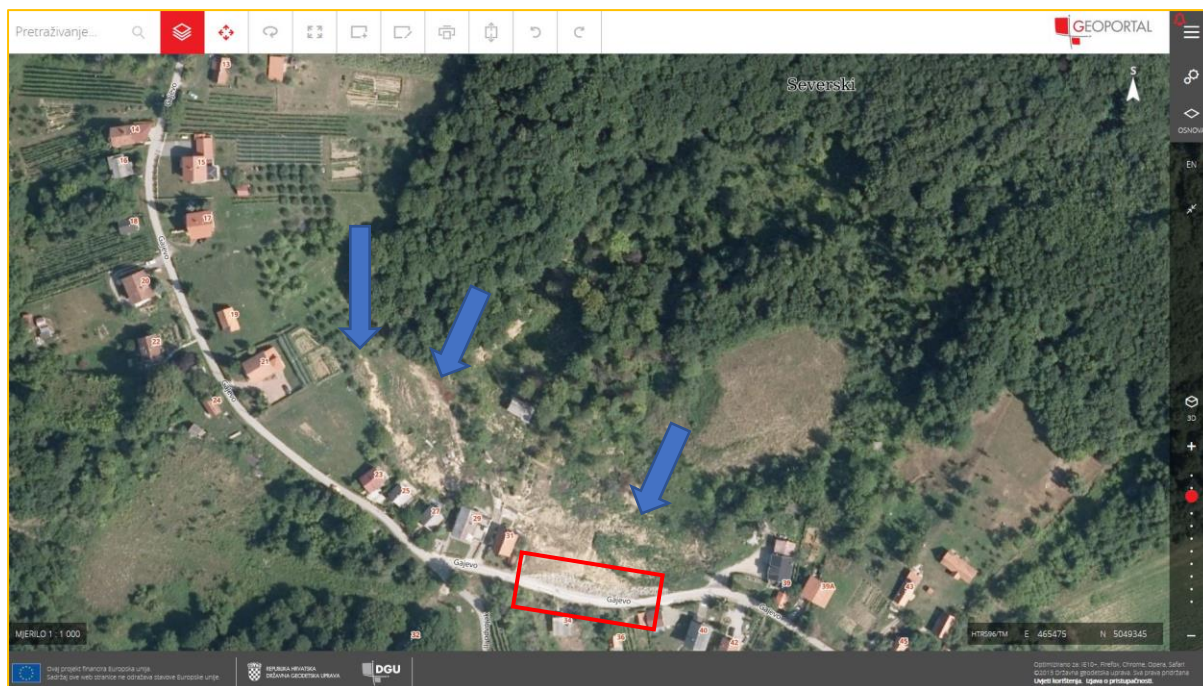
Na ortofotografiji iz 2014. godine (<https://geoportal.dgu.hr/>), jasno je vidljivo klizište te oštećenja, deformacije i inicijalne pukotine nastale klizanjem materijala niz padinu. Također je već vidljiv i pokušaj sanacije ceste uz pomoć miješanog nasipanog kamena / kamenih blokova (dalje u tekstu - „šakanac“) (Slika 22).

*Slika 22. Ortofotografija klizišta na padini iz 2014.godine (<https://geoportal.dgu.hr/>) – aktivirano klizište Gajevo s inicijalnim pukotinama označenim *plavim strelicama*, te sanacija ceste uz pomoć „šakanca“ označeno *crvenim kvadratom*.*

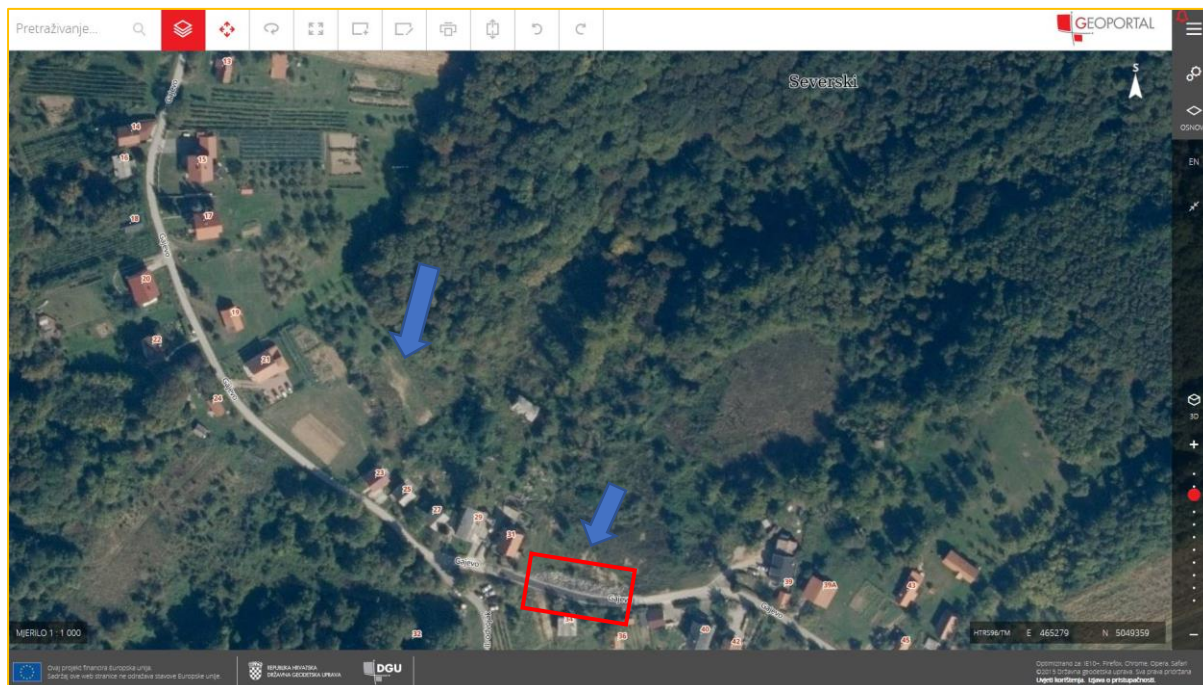
Usporedbom i analizom ortofotografija iz 2014. i 2018. godine (<https://geoportal.dgu.hr/>), vidljiv je pomak materijala i objekata nastao klizanjem (Slika 23). Također je vidljivo smirivanje klizanja nakon prvotne aktivacije 2014. godine. To smirivanje se očituje pokrivanjem starih ožiljaka novonastalom vegetacijom, kao i utvrđivanjem da nema novih ožiljaka. Isto tako je vidljiva nova sanacija ceste pokrivanjem pukotina novim asfaltom iznad

već saniranog „šakanca“. Ali novi asfalt kao i blagi naznaci pukotina ukazuju na daljnju aktivnost klizišta odnosno da je klizište aktivno i nakon 2014. godine, ali s manjim intenzitetom pomaka nego što je bilo prisutno kod inicijalnog sloma padine.

Slika 23. Ortofotografija padine iz 2018. godine (<https://geoportal.dgu.hr/>) - i dalje aktivno klizište Gajevo. *Crvenim kvadratom* je označeno područje sanacije ceste prekriveno novim asfaltom, a *plave strelice* prikazuju naznake mogućih pukotina.

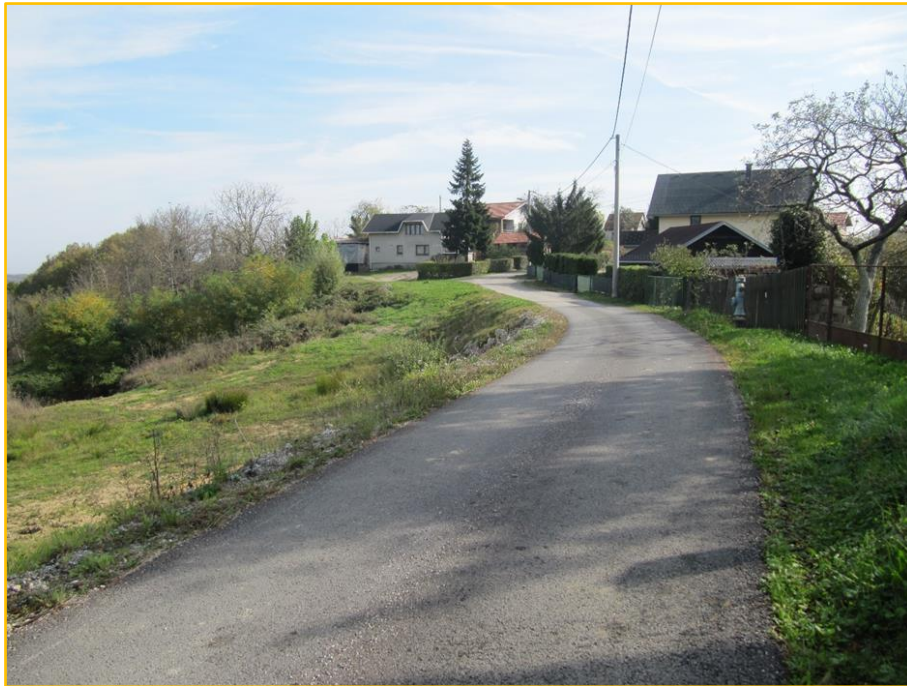
Slika 25. Popravljeni dio ceste (fotografirano tijekom terenskog kartiranja 2020. godine).

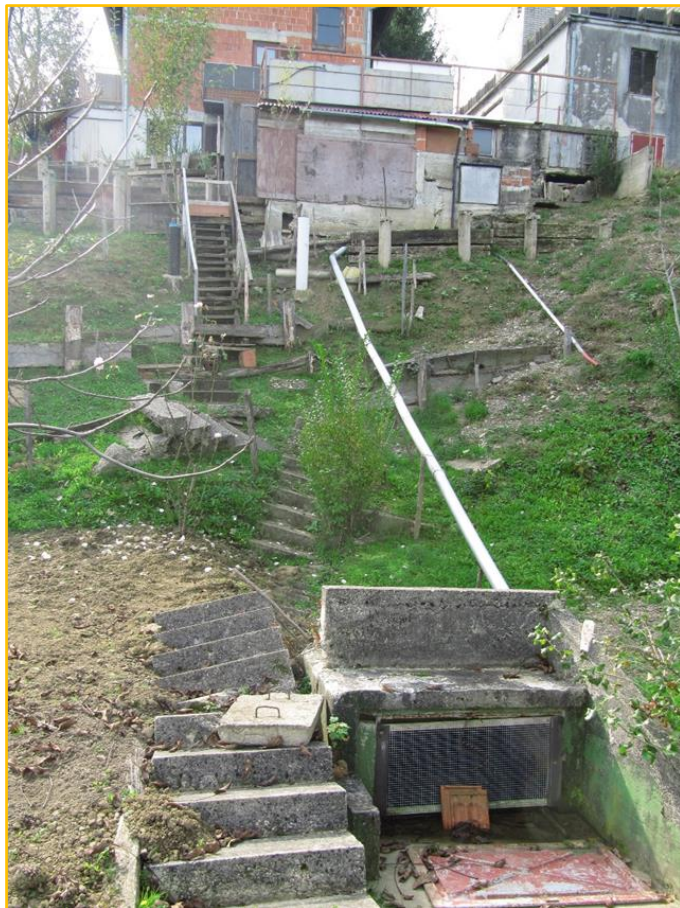
Pregledom kuća na lokaciji Gajevo (sjeverna strana ceste), utvrđena je nestabilnost zidova stambenih objekata, te potpuno uništenje pojedinih zidova, stepenica, ali i gospodarskog objekta. Stoga, na strmom dijelu padine (u erozijskom dijelu padine) vidljive su razorene stepenice, pomaknuti su zidovi, te je vidljiv nadzemni odvod oborinskih voda iz kuća (*Slika 27*). Svi odvodi oborinskih vode slobodno i nepreporučljivo se upuštaju u tijelo padine i još više vlaže klizište (*Slika 28*). Oborinsku vodu je potrebno regulirati i odvesti izvan tijela klizišta.

Slika 27. Oštećeni kaptirani zdenac, „proklizale stepenice“ i cijevi koje odvode oborinske vode u tijelo padine (fotografirano tijekom terenskog kartiranja 2020. godine).

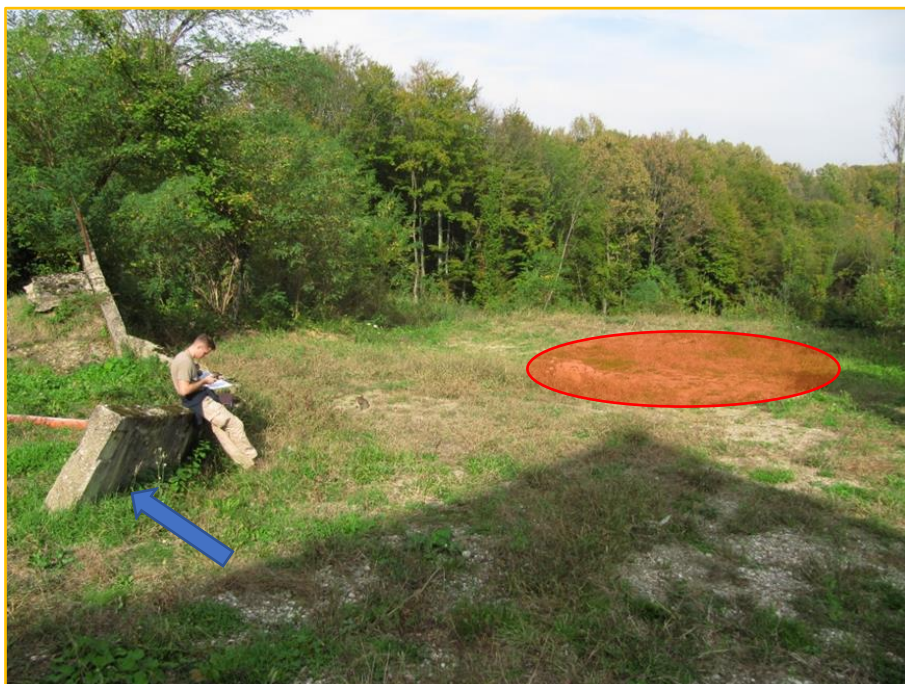
Slika 29. Mjesto srušenog objekta označeno crvenim krugom (objekt se nalazi na ortofotu) i proklizali dio zida označen strelicom (fotografirano tijekom terenskog kartiranja 2020. godine).

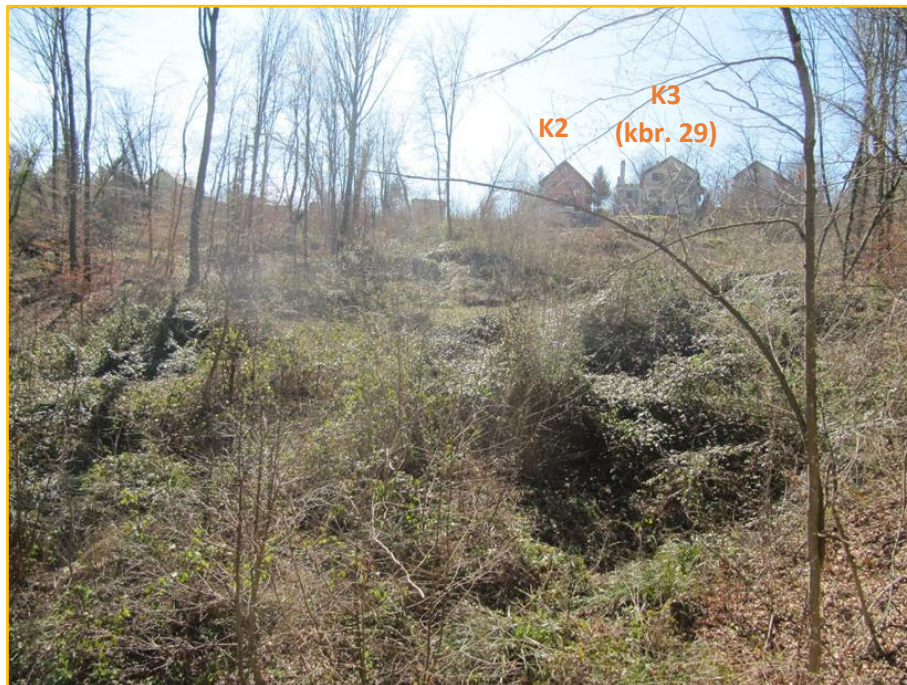
Taj dio padine (tijelo klizišta, koluvijalna masa) je izrazito kaotičan, vlažan, deformiran, strm i ispresijecan pukotinama koje su različitog smjera. Pukotine su duboke, različito orijentirane (tangencijalne i radijalne), a vidi se i najahivanje materijala jedan preko drugog (*Slika 30*).

Slika 30. Tijelo klizišta - obraslo, izrazito deformiran strmi teren s pukotinama i vidljivim najahivanjima (fotografirano tijekom terenskog kartiranja 2020. godine).

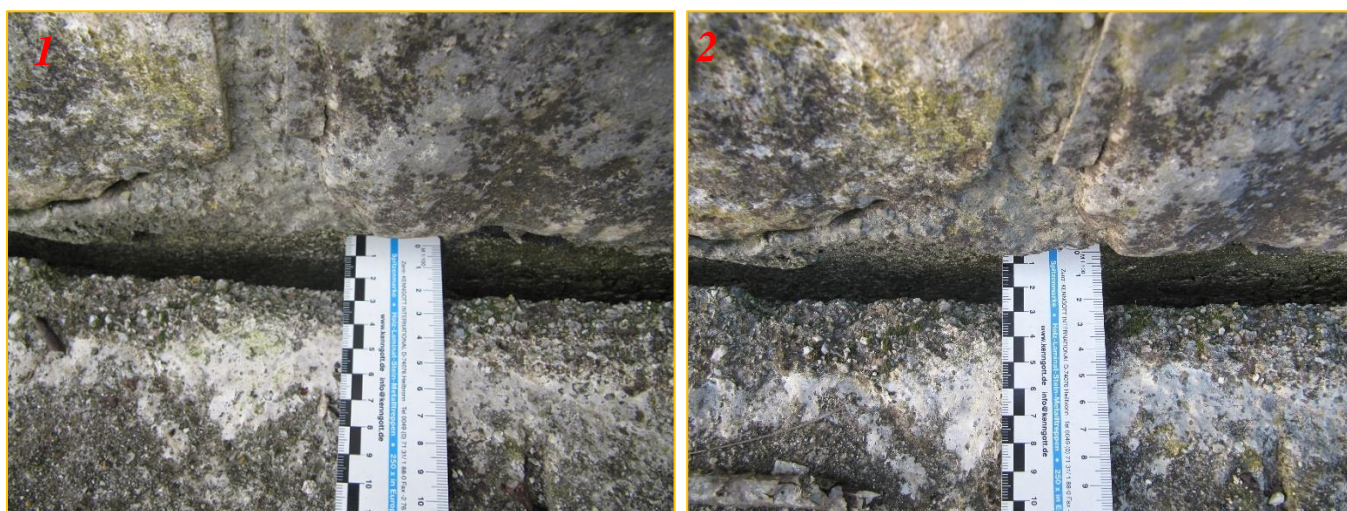
Sa sjeverne strane objekta K3 (k.br. 29) izgrađen je betonski put koji se uslijed klizanja odvojio od kuće približno 2 cm (točka D3). Drugim mjerenjem nije uočena promjena zijeva (Slika 38).

Slika 38. Mjerenje širine zijeva između sjevernog zida objekta K3 (k.br.29) i betonskog puta. 1 -prvo mjerenje (listopad 2019. godine), 2- drugo mjerenje (ožujak 2020. godine)

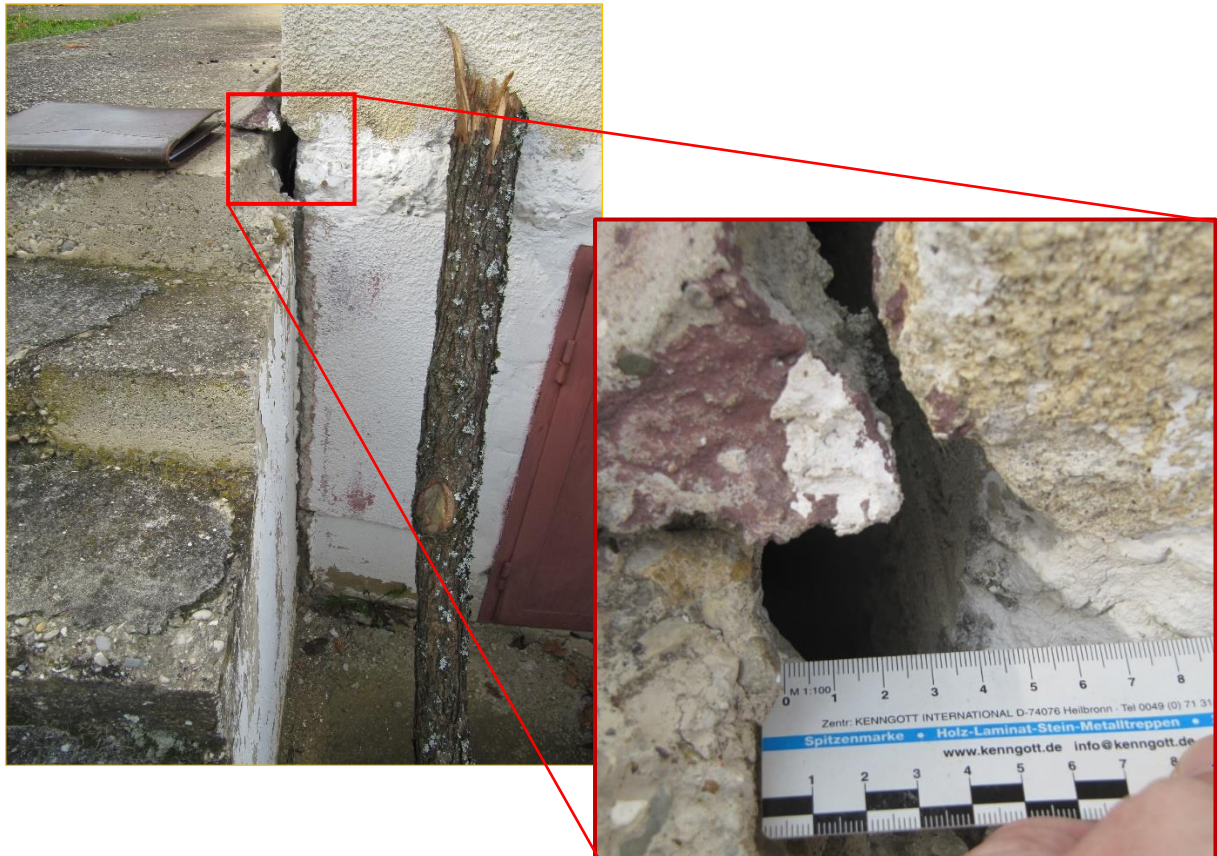
Točka D4b nalazi se na istočnom djelu južnog zida objekta. Mjerenjem se odredio zijev pukotine širine od 4 do 6 cm (listopad 2019. godine), te nije vidljivo širenje pukotine čak ni nakon 9 mjeseci (treće mjerenje, srpanj 2020. godine, *Slika 40*).

Slika 40. Prvo mjerenje pukotine D4b (listopad 2019. godine).

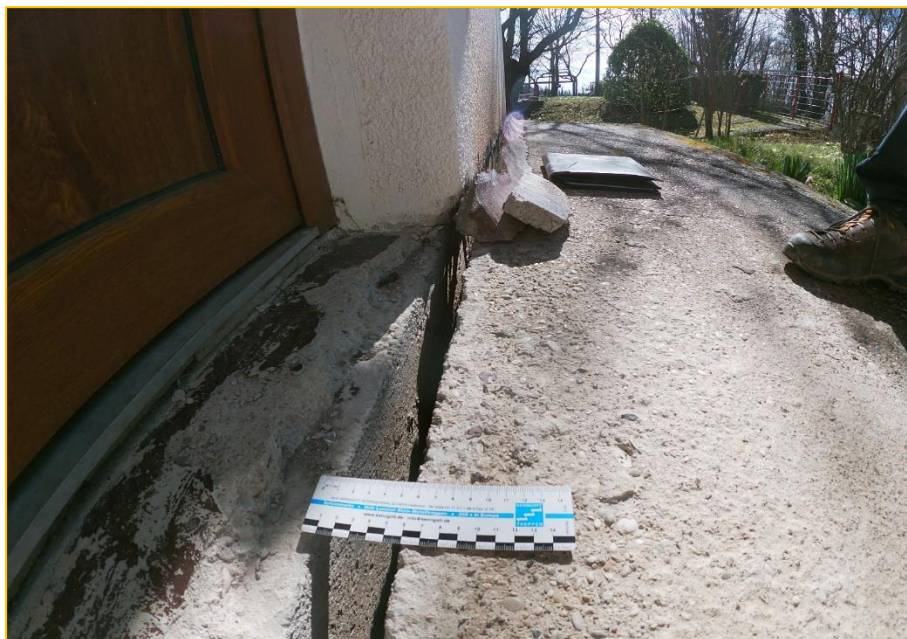
Točka D4c snimljena je na južnoj strani objekta ispred ulaznih vrata. Izmjerena širina pukotine je 5,5 cm (ožujak 2020. godine, *Slika 41*).

Slika 41. Mjerenje pukotine D4c (ožujak 2020. godine).

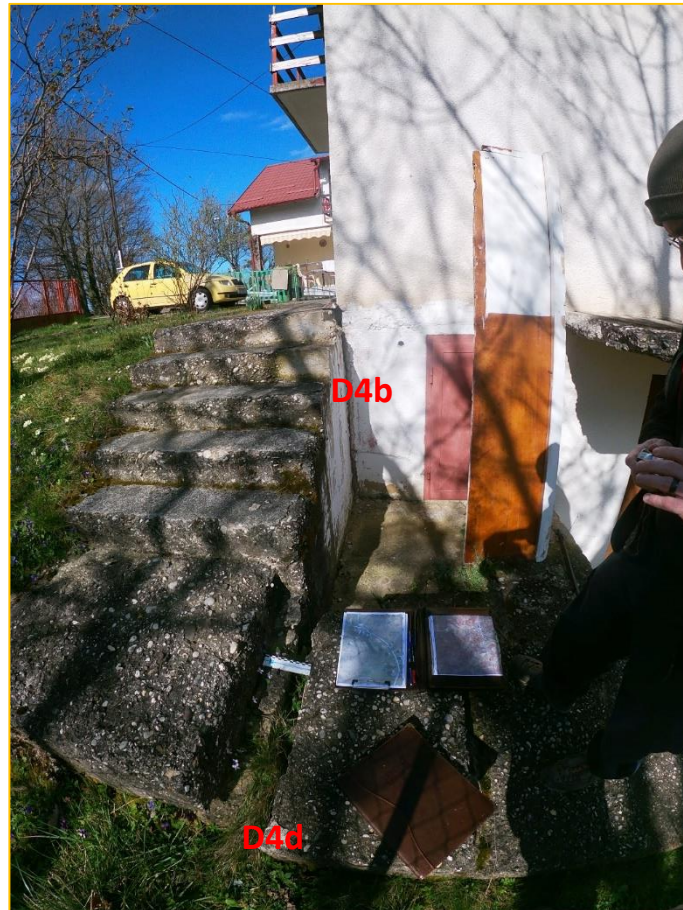
Točka D4d snimljena je u blizini točke D4b te je širina pukotina 6 cm (ožujak 2020. godine, Slika 42).

Slika 42. Mjerne točke D4b i D4d (fotografirano tijekom terenskog kartiranja 2020. godine)

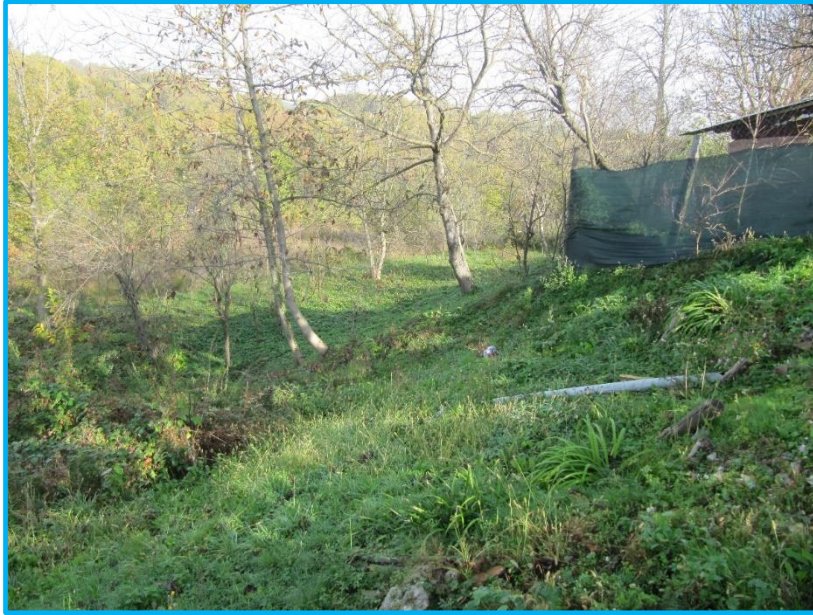
-photo 137/393

-izvijeno stablo- dugotrajni i spori pomaci

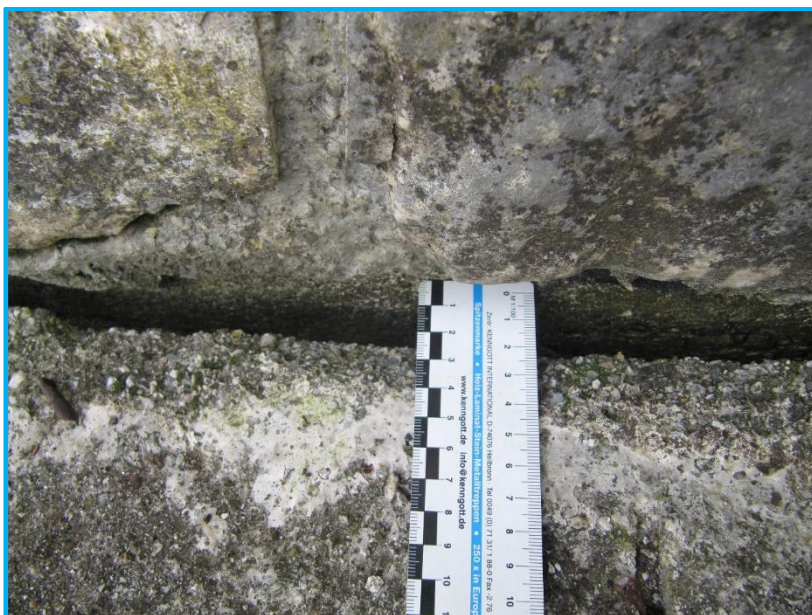
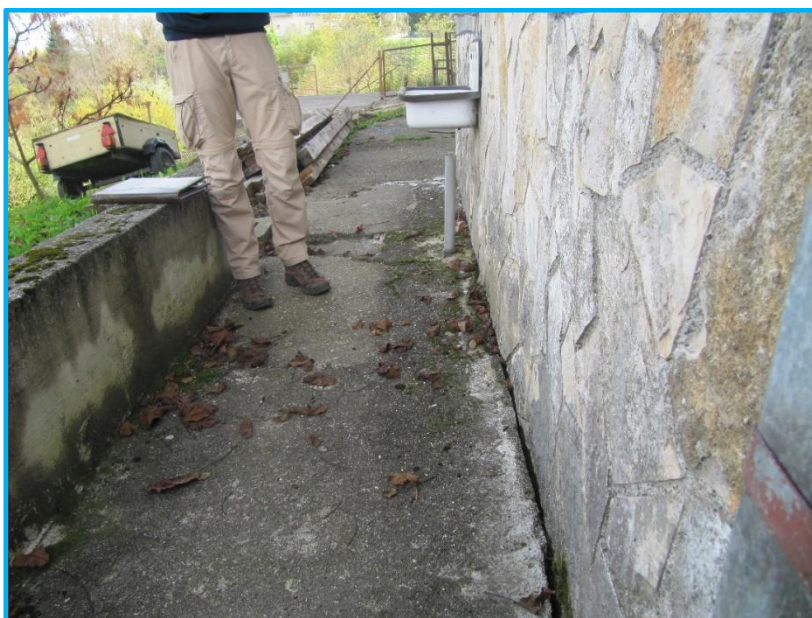
- Oko kuće je izgrađen betonski put, uslijed klizanja taj betonski put se odvojio od kuće 2 cm (pojavi se pukotina)
- manje deformacije na odvodu vanjskog umivaonika i odvodu kišnice
K3= kućni broj 29 -Gajevo

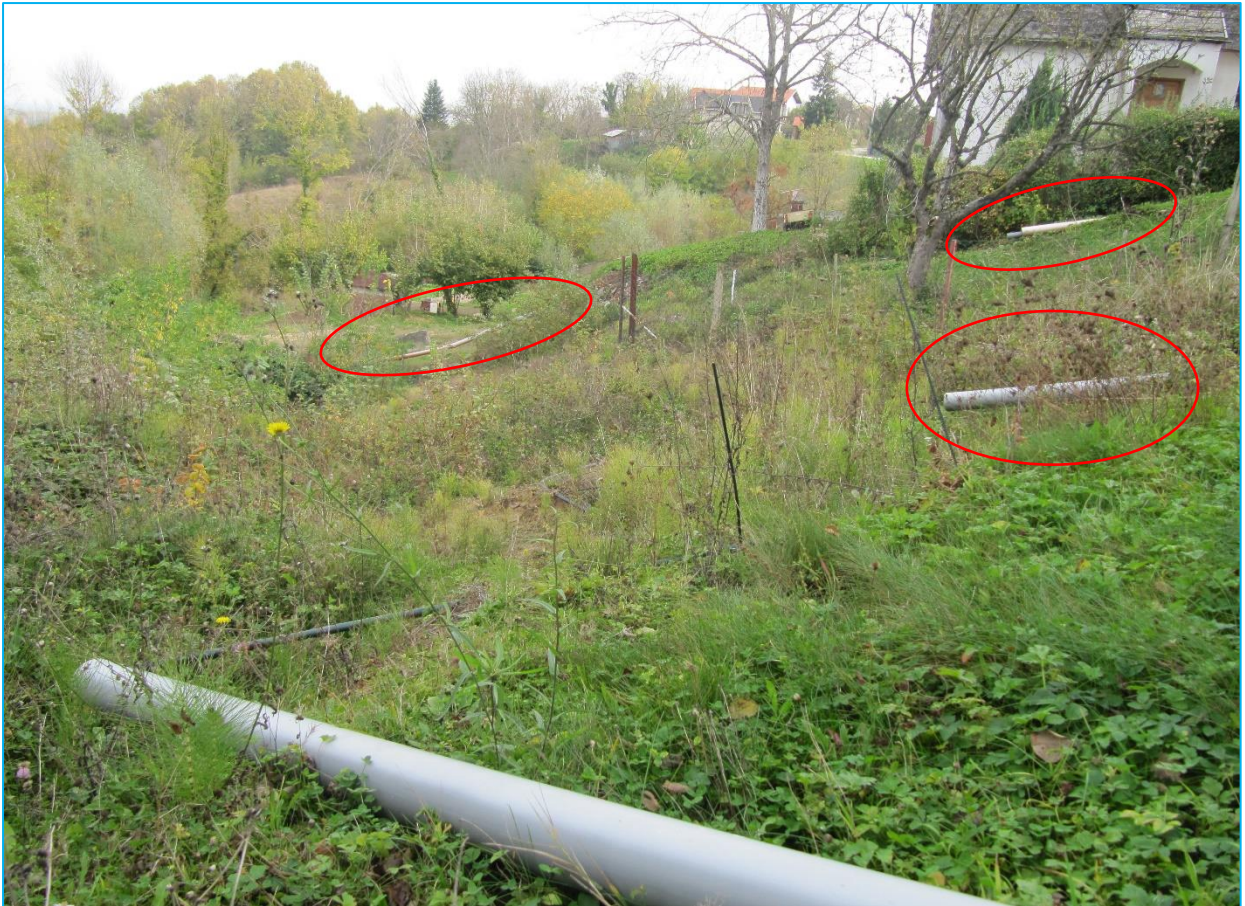
Kbr.27, 25, 23 → 6 cijevi za odvodnju površinskih voda
-međutim cijevi su prekratke, završavaju neposredno nakon kuće-„iznad vlačne pukotine klizišta“. → ideja sanacije je dobra ali je treba bolje urediti

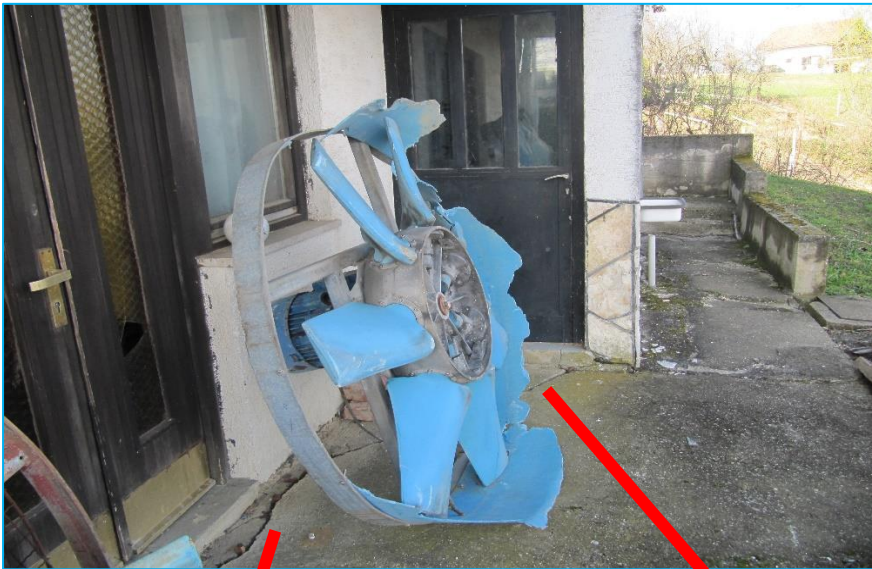
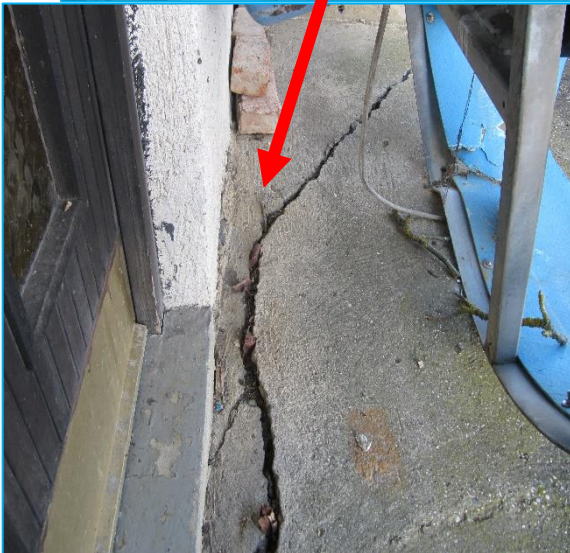
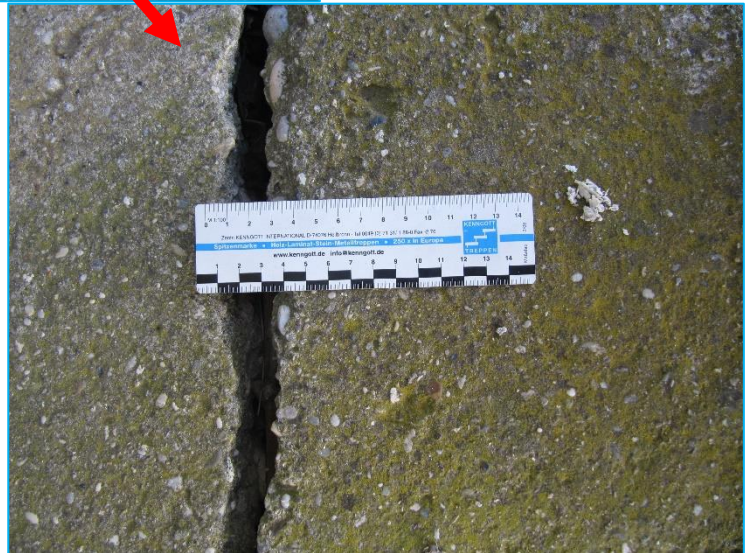
D3 -7,228,229- oko 2,5 cm -ponovno mjerenje
