PRIMJENA METODA DALJINSKIH
ISTRAŽIVANJA NA KLIZIŠTU GAJEVO,
KRAVARSKO

Diplomski rad

ZAGREB, 2020.

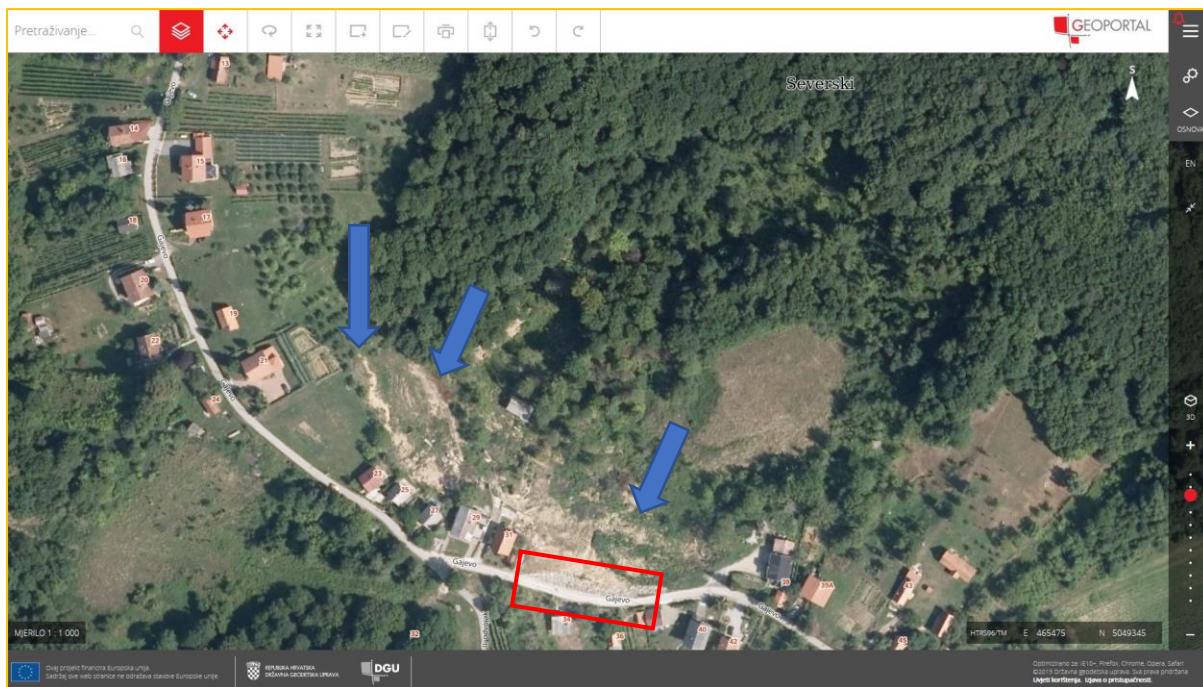
Na ortofotografiji iz 2014. godine (<https://geoportal.dgu.hr/>), jasno je vidljivo klizište te oštećenja, deformacije i inicijalne pukotine nastale klizanjem materijala niz padinu. Također je već vidljiv i pokušaj sanacije ceste uz pomoć miješanog nasipanog kamena / kamenih blokova (dalje u tekstu - „šakanac“) (Slika 22).

Slika 22. Ortofotografija klizišta na padini iz 2014.godine (<https://geoportal.dgu.hr/>) – aktivirano klizište Gajevo s inicijalnim pukotinama označenim plavim strelicama, te sanacija ceste uz pomoć „šakanca“ označeno crvenim kvadratom.

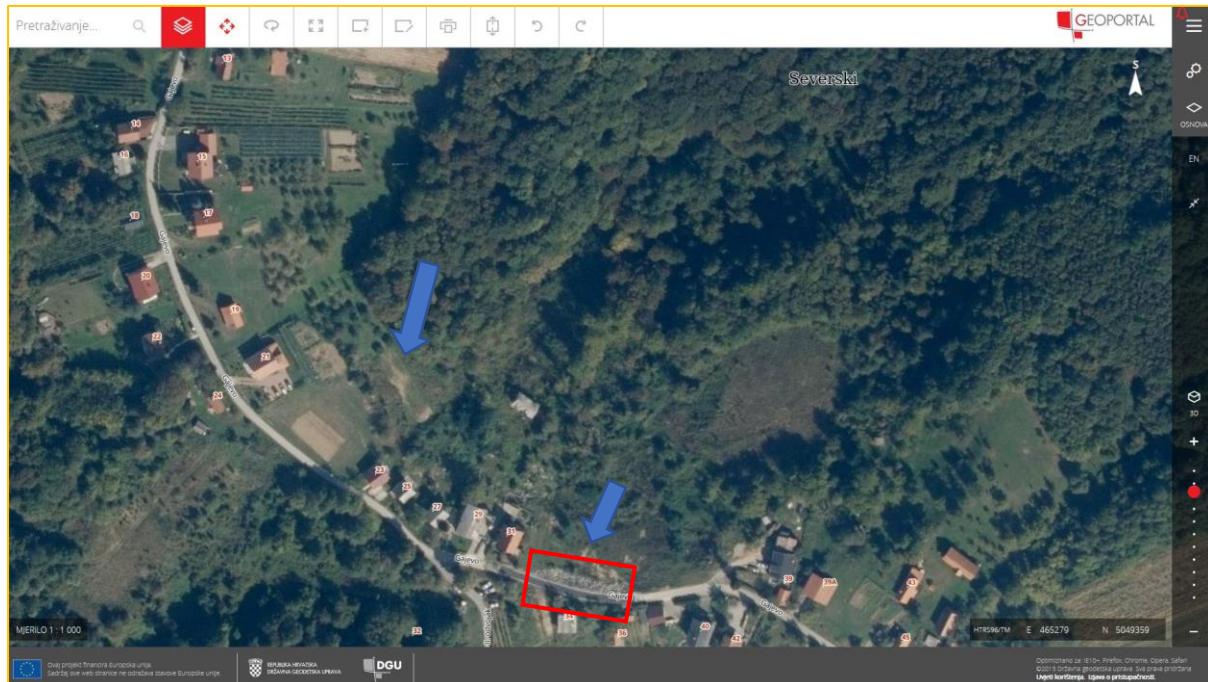
Usporedbom i analizom ortofotografija iz 2014. i 2018. godine (<https://geoportal.dgu.hr/>), vidljiv je pomak materijala i objekata nastao klizanjem (Slika 23). Također je vidljivo smirivanje klizanja nakon prvotne aktivacije 2014. godine. To smirivanje se očituje pokrivanjem starih ožiljaka novonastalom vegetacijom, kao i utvrđivanjem da nema novih ožiljaka. Isto tako je vidljiva nova sanacija ceste pokrivanjem pukotina novim asfaltom iznad

već saniranog „šakanca“. Ali novi asfalt kao i blagi naznaci pukotina ukazuju na daljnju aktivnost klizišta odnosno da je klizište aktivno i nakon 2014. godine, ali s manjim intenzitetom pomaka nego što je bilo prisutno kod inicijalnog sloma padine.

Slika 23. Ortofotografija padine iz 2018. godine (<https://geoportal.dgu.hr/>) - i dalje aktivno klizište Gajevo. Crvenim kvadratom je označeno područje sanacije ceste prekriveno novim asfaltom, a plave strelice prikazuju naznake mogućih pukotina.

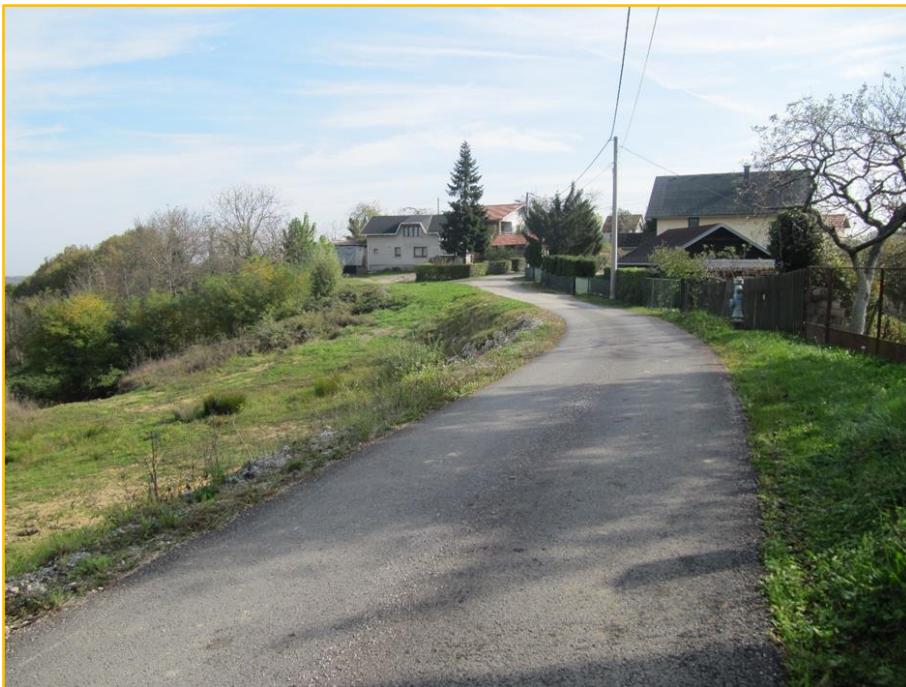
Slika 25. Popravljeni dio ceste (fotografirano tijekom terenskog kartiranja 2020. godine).

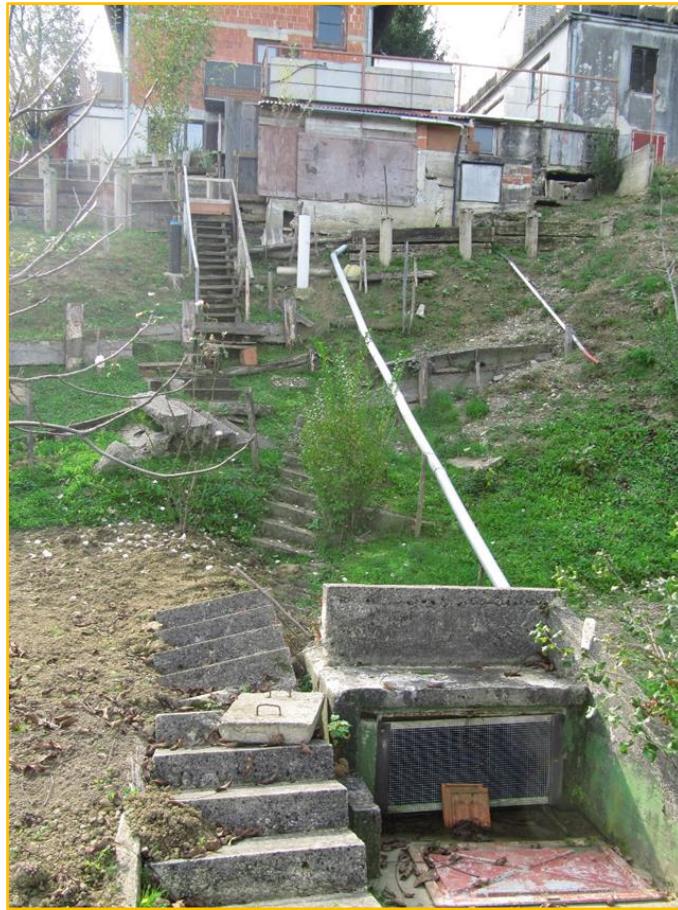
Pregledom kuća na lokaciji Gajevo (sjeverna strana ceste), utvrđena je nestabilnost zidova stambenih objekata, te potpuno uništenje pojedinih zidova, stepenica, ali i gospodarskog objekta. Stoga, na strmom dijelu padine (u erozijskom dijelu padine) vidljive su razorene stepenice, pomaknuti su zidovi, te je vidljiv nadzemni odvod oborinskih voda iz kuća (*Slika 27*). Svi odvodi oborinskih vode slobodno i nepreporučljivo se upuštaju u tijelo padine i još više vlaže klizište (*Slika 28*). Oborinsku vodu je potrebno regulirati i odvesti izvan tijela klizišta.

Slika 27. Oštećeni kaptirani zdenac, „proklizale stepenice“ i cijevi koje odvode oborinske vode u tijelo padine (fotografirano tijekom terenskog kartiranja 2020. godine).

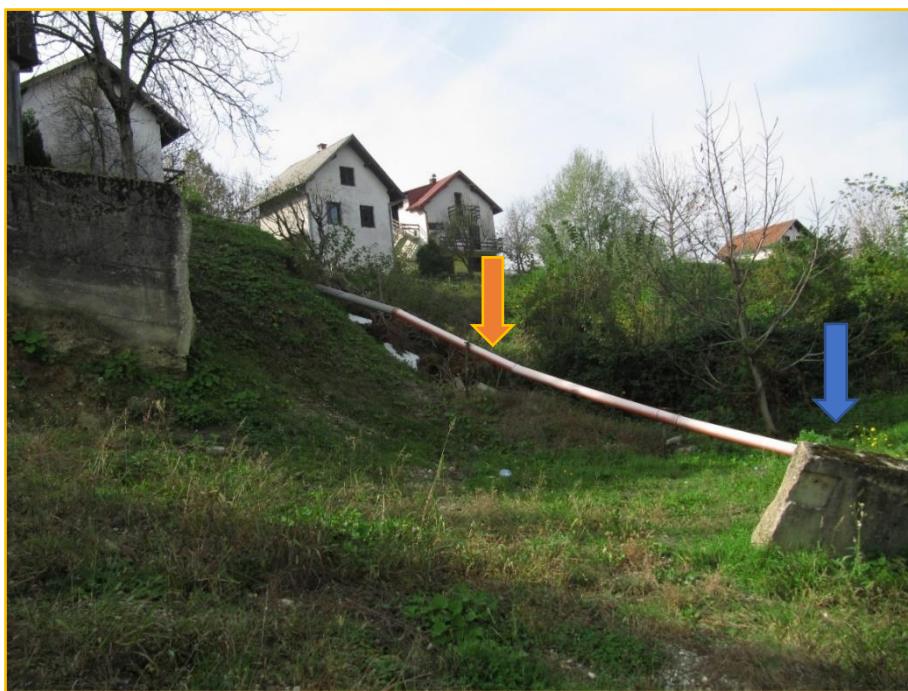
Slika 28. Puknuti zid i proklizali dijelovi - 5 m (plava strelica), te odvodna cijev koja završava u tijelu klizišta (narančasta strelica, fotografirano tijekom terenskog kartiranja 2020. godine).

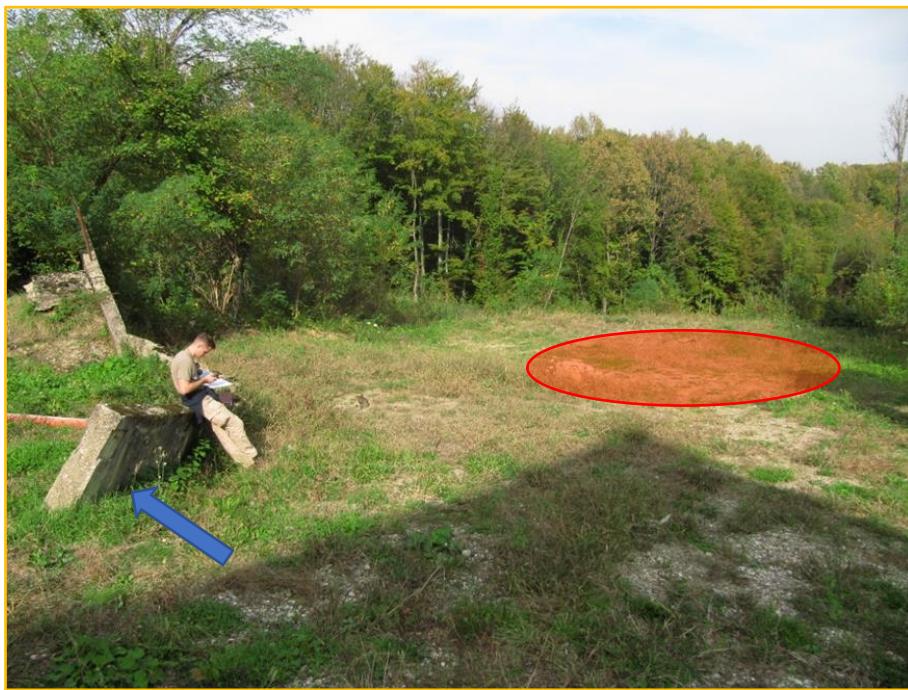
Slika 29. Mjesto srušenog objekta označeno crvenim krugom (objekt se nalazi na ortofotu) i proklizali dio zida označen strelicom (fotografirano tijekom terenskog kartiranja 2020. godine).

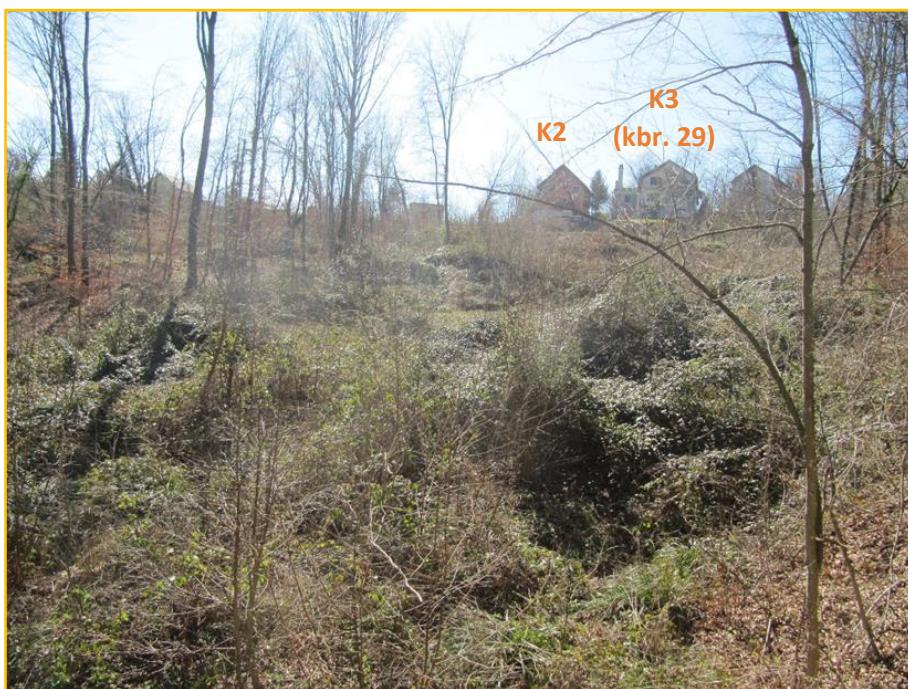
Taj dio padine (tijelo klizišta, koluvijalna masa) je izrazito kaotičan, vlažan, deformiran, strm i ispresijecan pukotinama koje su različitog smjera. Pukotine su duboke, različito orijentirane (tangencijalne i radijalne), a vidi se i najahivanje materijala jedan preko drugog (*Slika 30*).

Slika 30. Tijelo klizišta - obraslo, izrazito deformiran strmi teren s pukotinama i vidljivim najahivanjima (fotografirano tijekom terenskog kartiranja 2020. godine).

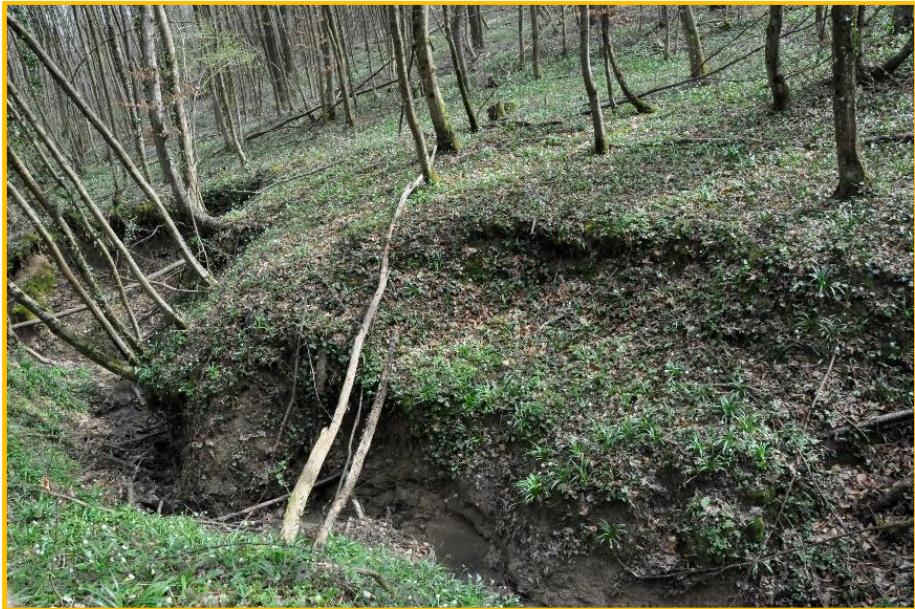
Vidljiva su i ispupčenja u tijelu klizišta i vjetroizvale velikih stabala, naročito na istočnom dijelu klizišta (*Slika 31*). Spuštajući se prema nožici klizišta vide se i vlačne pukotine s vrlo velikim zijevom širine od 1,0 do 1,2 m. U ovim pukotinama nije zabilježena pojавa vode. Pretpostavlja se da voda prodire u dubinu. Materijal terena je također kaotičan (izmiješan), ali s više pijeska i organske tvari za razliku od prethodnog dijela. Širina ovih pjeskovito-glinovitih dijelova je od 30 do 35 m. Ovaj teren završava pojavom izvora.

Slika 31. Vjetroizvala stabala i potok Koravec u podnožju klizišta (fotografirano tijekom terenskog kartiranja 2019. godine)

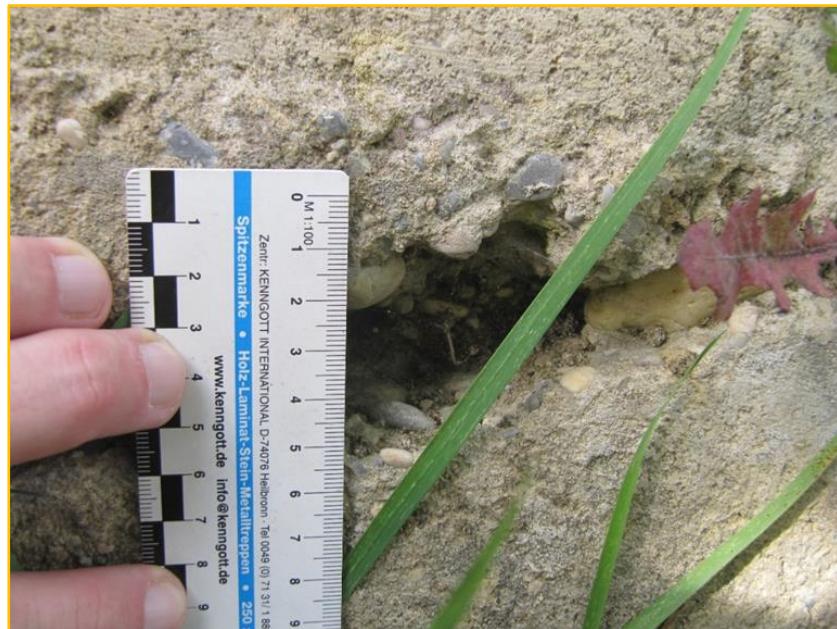
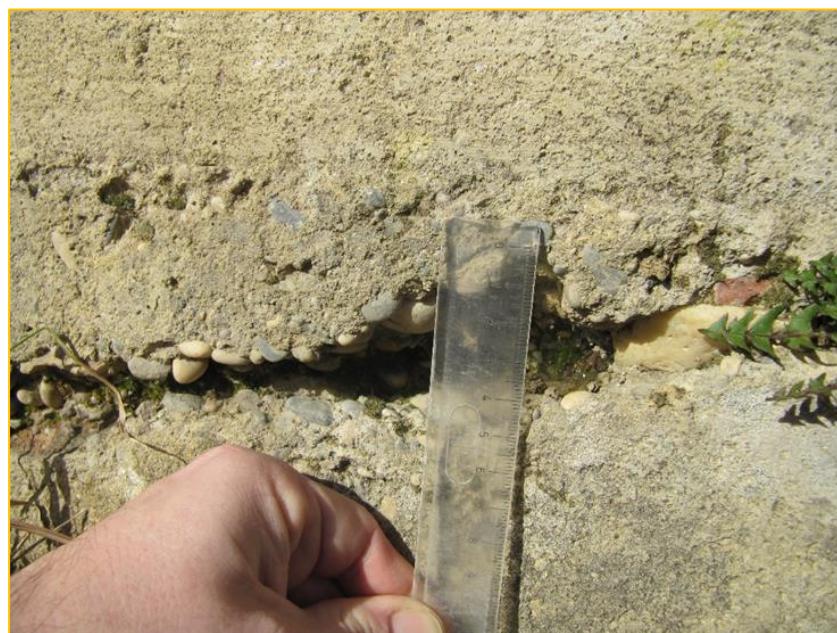
Prva točka mjerena (D1) nalazi se na zidu okomitom na cestu uz k.br. 31. Mjerena pukotina je 3 do 5 cm široka te drugim ponovnim mjerjenjem nije primijećeno povećanja zijeva (Slika 33 i 34).

Slika 33. Prvo mjerjenje zijeva pukotine D1 - pukotina do 5 cm (listopad 2019. godine).

Slika 34. Drugo mjerjenje zijeva pukotine D1 - pukotina do 5 cm (ožujak 2020. godine).

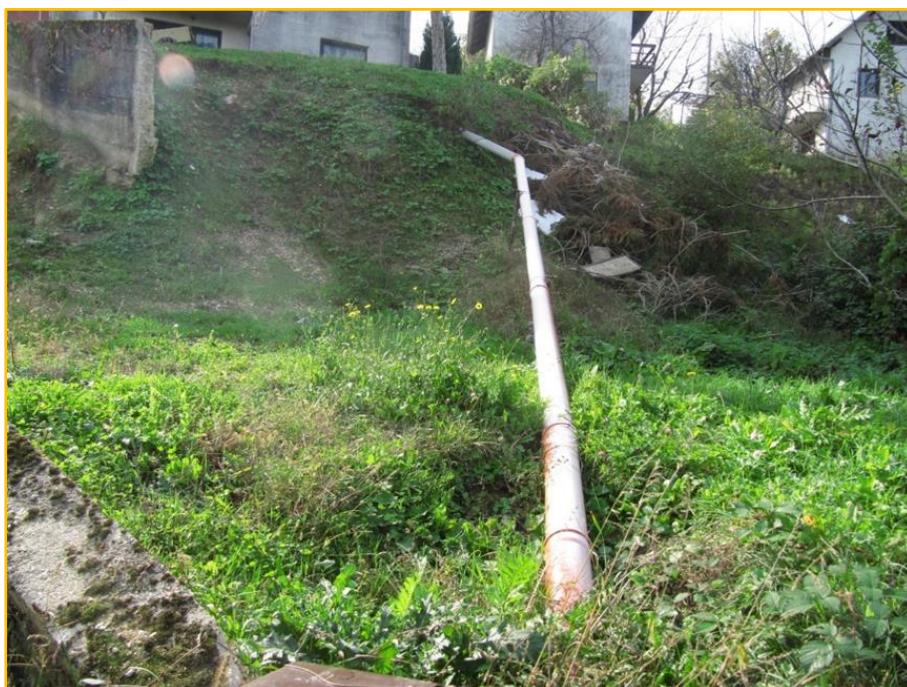
Sa sjeverne strane kuće K3 (k.br. 29) nalazi se stablo koje je udaljeno par metara od ruba klizišta. Sjeverno od stabla se nalazi druga točka mjerjenja - D2 koja prikazuje čeonu pukotinu iz koje izlazi (na dubini od 0,5 m) siva PVC cijev koja služi za odvodnju (*Slika 35*). Na udaljenosti od 1,5 m na sivu cijev se nastavlja narančasta (*Slika 36*). Usporedbom ortofoto snimke iz 2018. godine kao i slike nastale dronom DJI Mavic Pro 1 iz 2020. godine vidljiv je pomak cijevi, te se smatra da je siva cijev zamijenjena narančastom (*Slika 35, 36 i 37*). Drugim

mjerjenjem udaljenosti su ostale približno jednake, te nije bilo vidljivih pomaka i većih odstupanja.

Slika 35. Čeona pukotina ispod stabla iz koje izlazi siva PVC cijev na koju se nastavlja narančasta PVC cijev za odvodnju (fotografirano tijekom terenskog kartiranja 2019. godine).

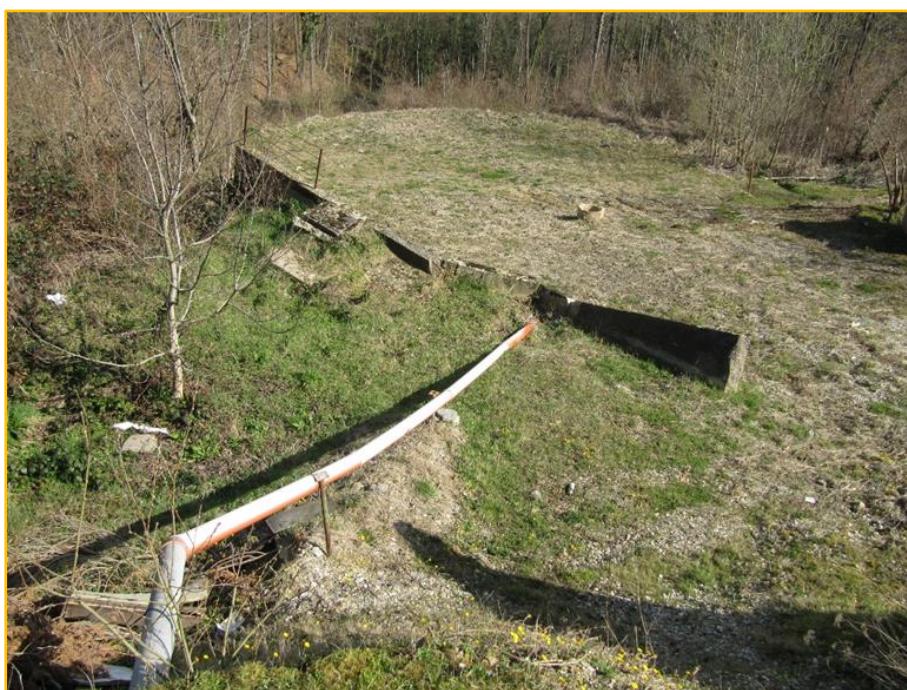
Slika 36. Prikaz cijevi za odvodnju iz perspektive točke D2 i otklizalog zida (fotografirano tijekom terenskog kartiranja 2020. godine).

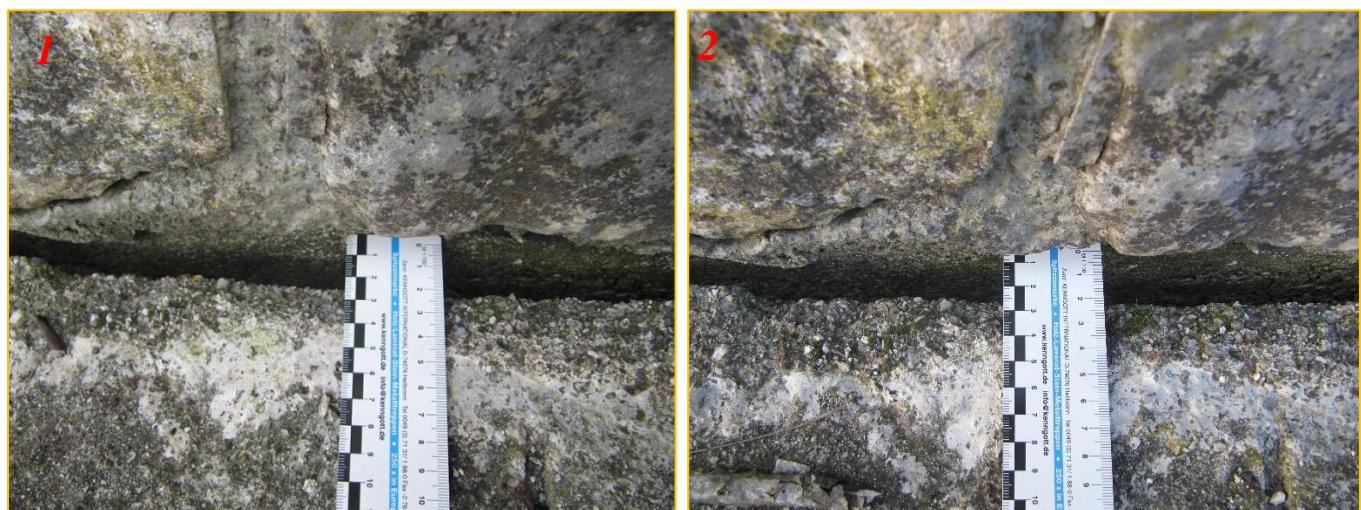
Sa sjeverne strane objekta K3 (k.br. 29) izgrađen je betonski put koji se uslijed klizanja odvojio od kuće približno 2 cm (točka D3). Drugim mjerjenjem nije uočena promjena zijeva (Slika 38).

Slika 38. Mjerenje širine zijeva između sjevernog zida objekta K3 (k.br.29) i betonskog puta. 1 - prvo mjerenje (listopad 2019. godine), 2- drugo mjerenje (ožujak 2020. godine)

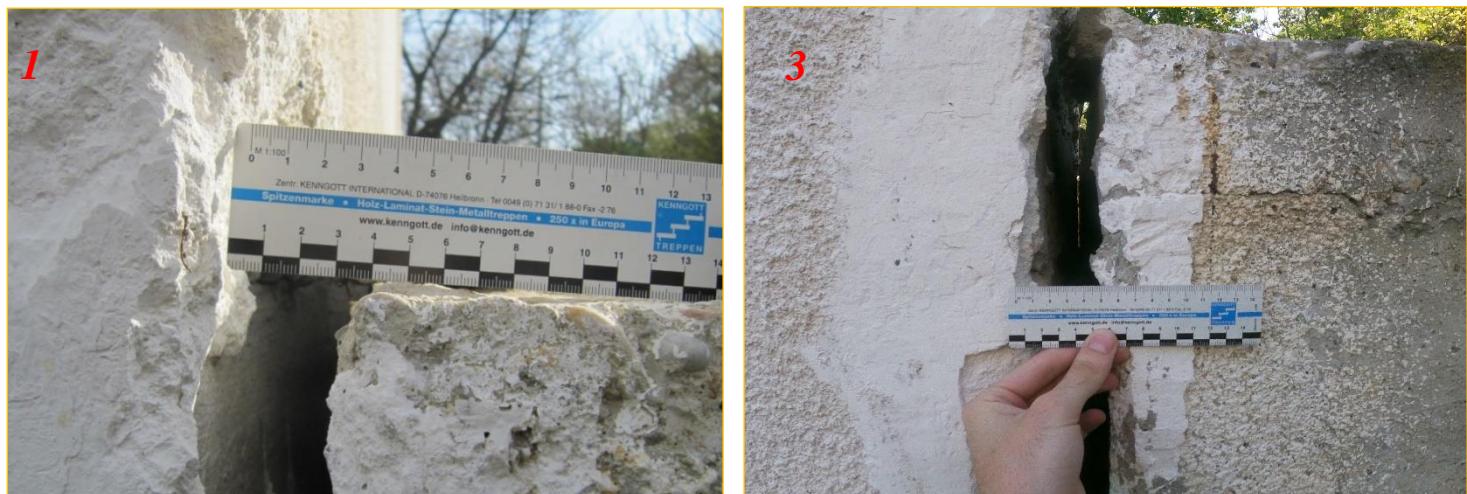
Sljedeća mjerena izvršena su na k.br. 25. Na tom objektu su utjecaji klizanja izraženi – vidljive su zjapeće pukotine odnosno došlo je do odvajanja betonskog platoa od kuće. Prema razgovoru sa stanarom inicijalni pomaci su se dogodili 2014. godine. Također stanaр upozorava da se u međuvremenu pukotina proširila za 2 cm što bi moglo inicirati na lagano slijeganje i rotiranje objekta. Prva mjerna točka na tome objektu je mjerna točka D4a izmjerena na zapadnom kutu južnog zida. Mjerjenjem pukotine određena je širina zijeva do 5 cm (listopad 2019. godine) bez očitih promjena u drugom (ožujak 2020. godine), ali ni u trećem mjerenu izvršenom 11. srpnja 2020. godine, odnosno više od 9 mjeseci nakon prvog mjerena (*Slika 39*).

Slika 39. Mjerjenje pukotine na točki D4a. 1 - prvo mjerene (listopad 2019. godine), 3- treće mjerene (srpanj 2020. godine).

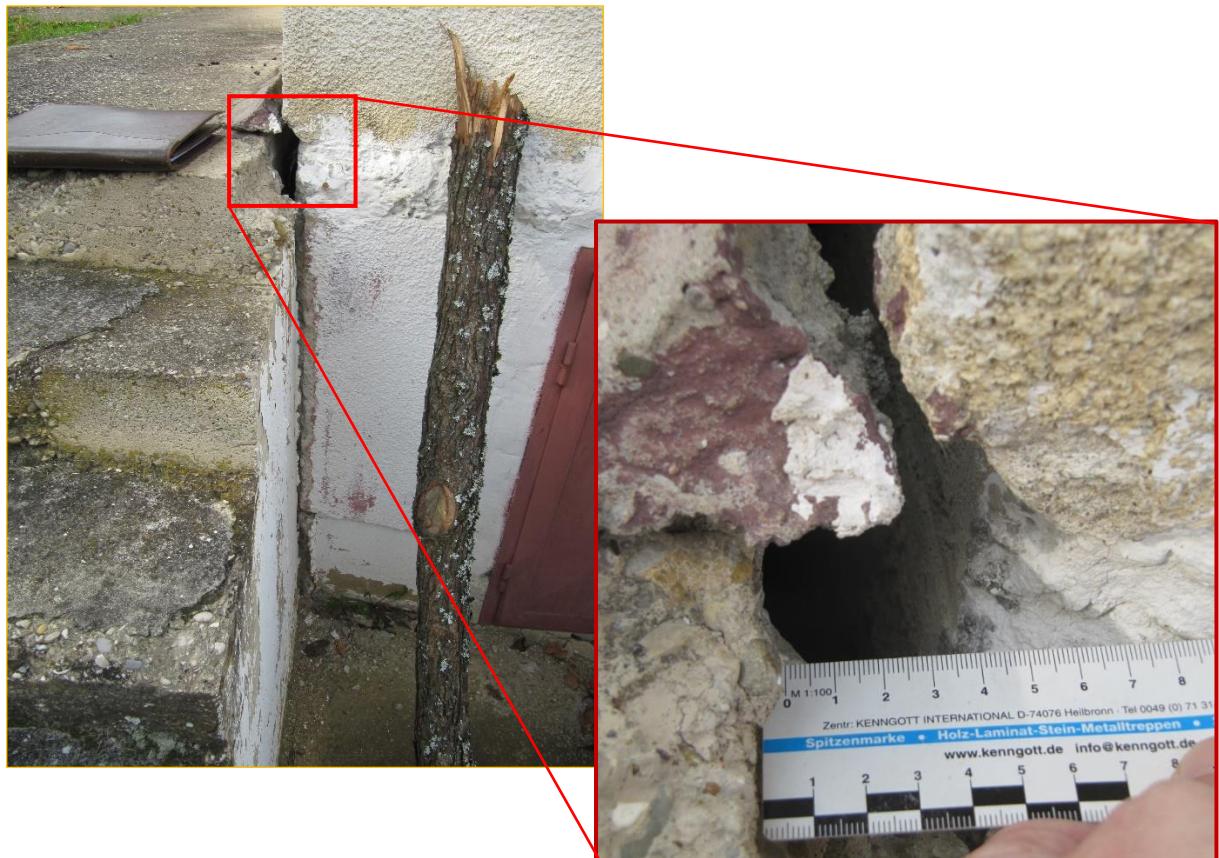
Točka D4b nalazi se na istočnom djelu južnog zida objekta. Mjerjenjem se odredio zijev pukotine širine od 4 do 6 cm (listopad 2019. godine), te nije vidljivo širenje pukotine čak ni nakon 9 mjeseci (treće mjerene, srpanj 2020. godine, *Slika 40*).

Slika 40. Prvo mjerjenje pukotine D4b (listopad 2019. godine).

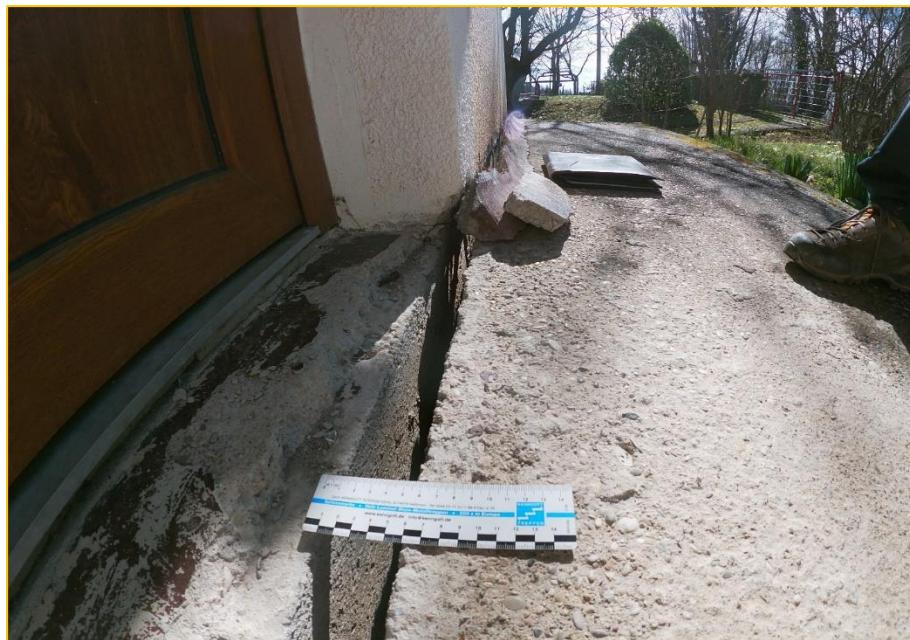
Točka D4c snimljena je na južnoj strani objekta ispred ulaznih vrata. Izmjerena širina pukotine je 5,5 cm (ožujak 2020. godine, Slika 41).

Slika 41. Mjerjenje pukotine D4c (ožujak 2020. godine).

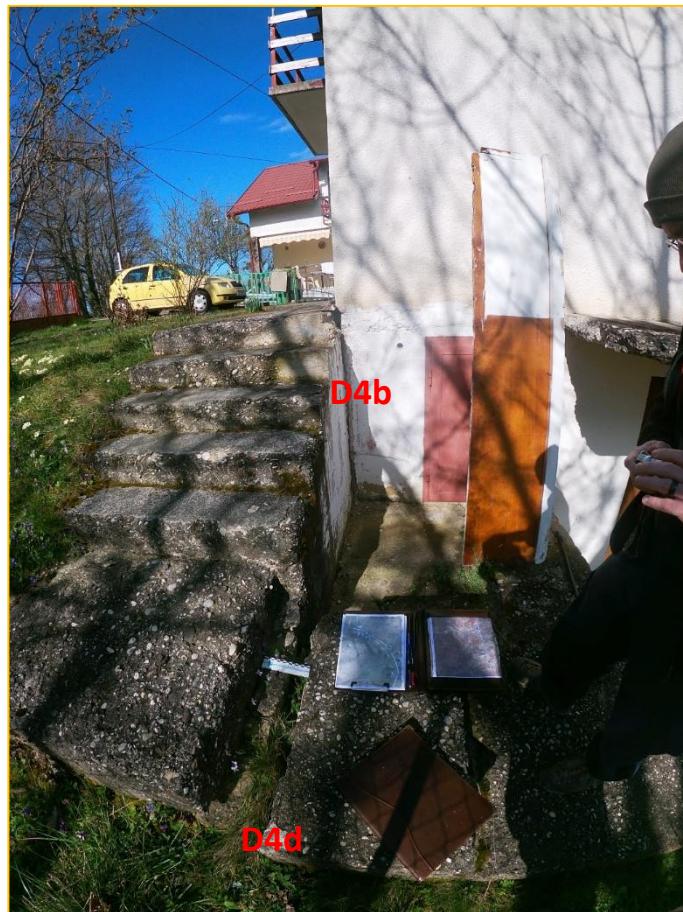
Točka D4d snimljena je u blizini točke D4b te je širina pukotina 6 cm (ožujak 2020. godine, *Slika 42*).

Slika 42. Mjerne točke D4b i D4d (fotografirano tijekom terenskog kartiranja 2020. godine)

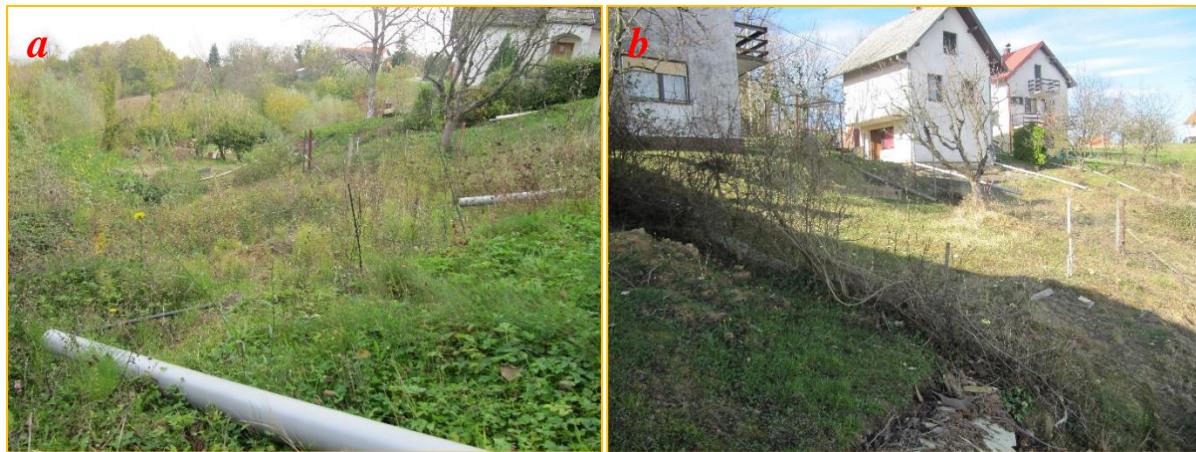
*Slika 52. Postojeće (loše) rješenje odvodnje s lokalnih kuća – izravno u tijelo klizišta natapanjem glavne vlačne pukotine: **a**) pogled prema istoku (prema k.br. 31); **b**) pogled prema zapadu (prema k.br. 23).*

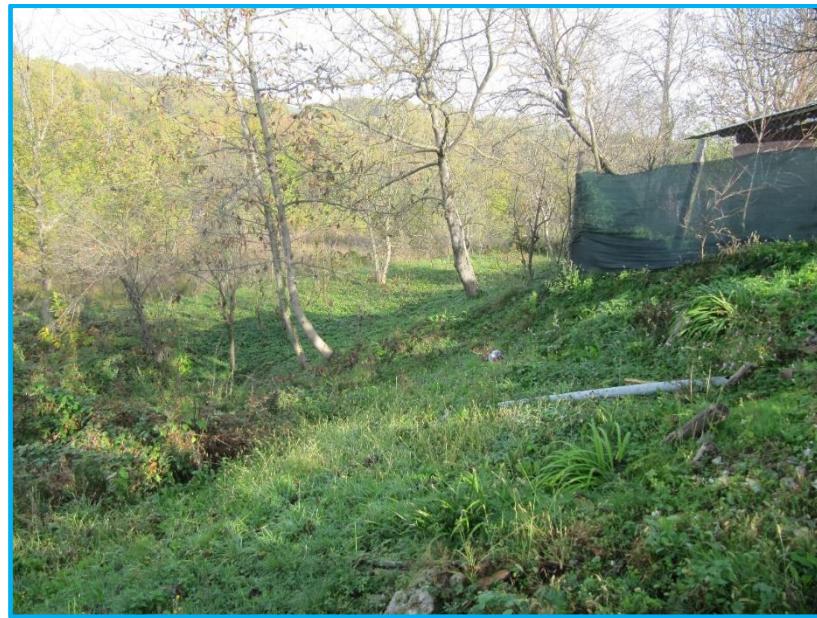
-photo 137/393

-izvijeno stablo- dugotrajni i spori pomaci

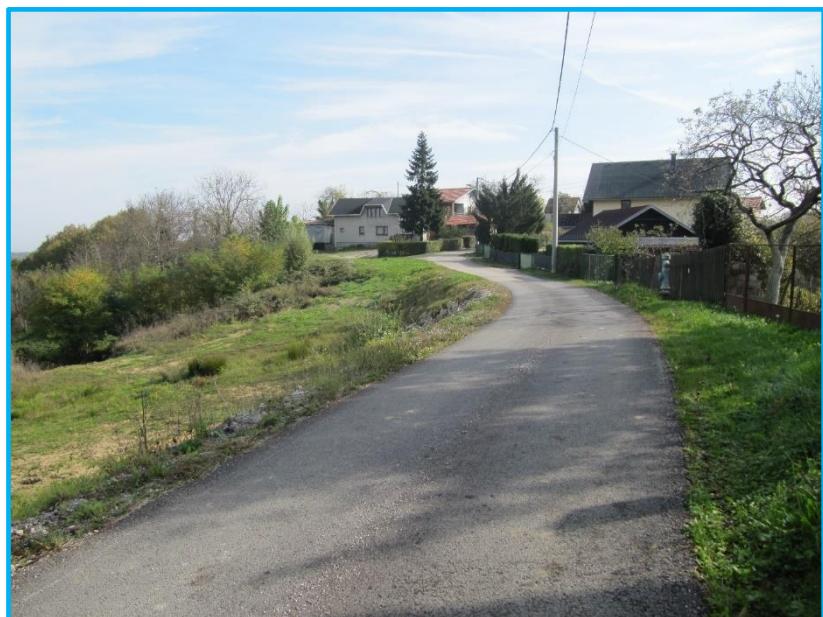
-Photo-142/398

Vanjski „obod“ klizišta-cesta prolazi vrhom padine te je ujedno i granica klizišta, na objektima s južne strane ceste se ne vide oštećenja

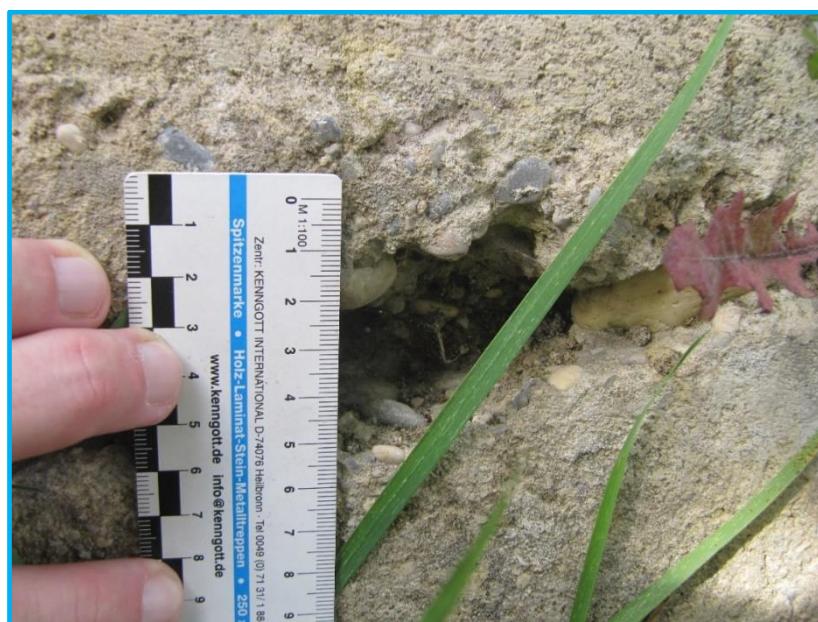
-Photo-145/401, 144/400

Zid → pukotina

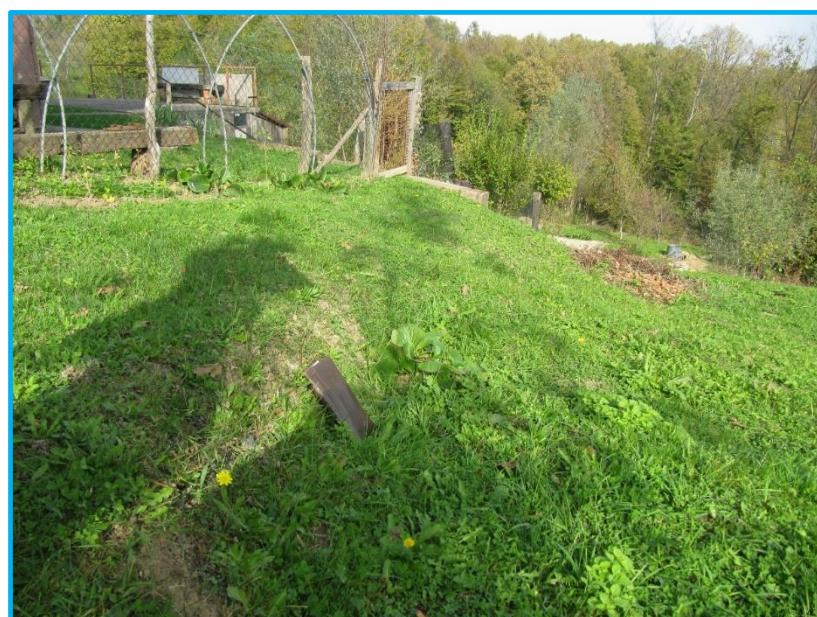
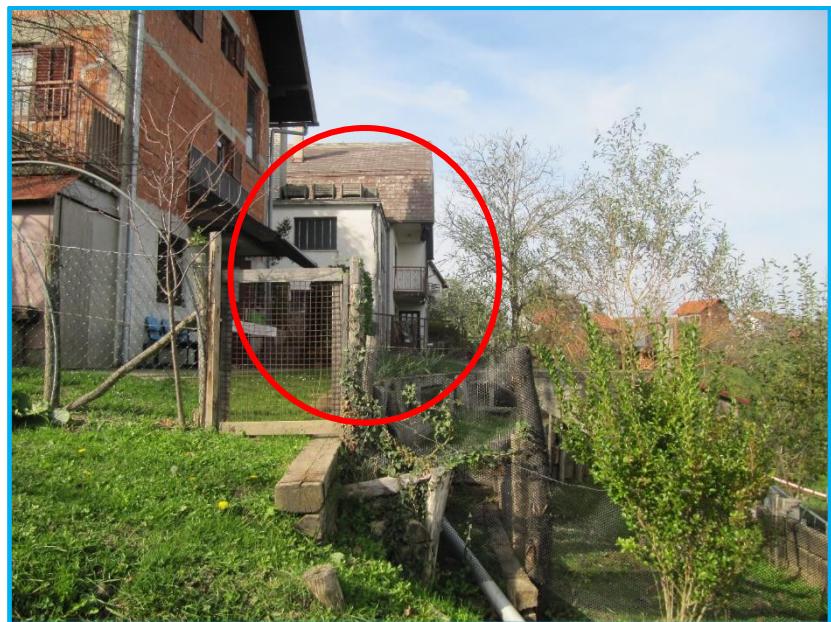
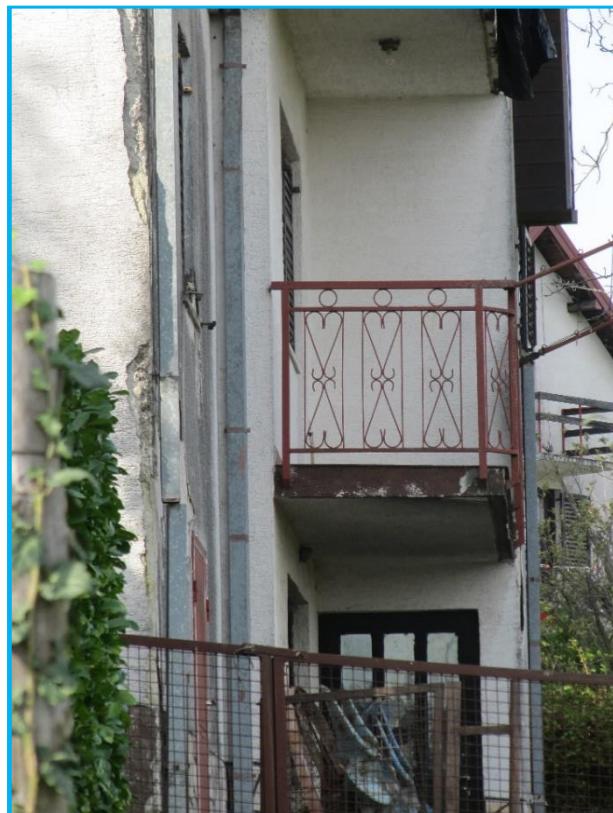
Photo-147/403, 148/404 → detalj – puknuti slivnik / cijev za kišnicu na objektu K3.

Inače na objektima nema drugih vidljivih oštećenja

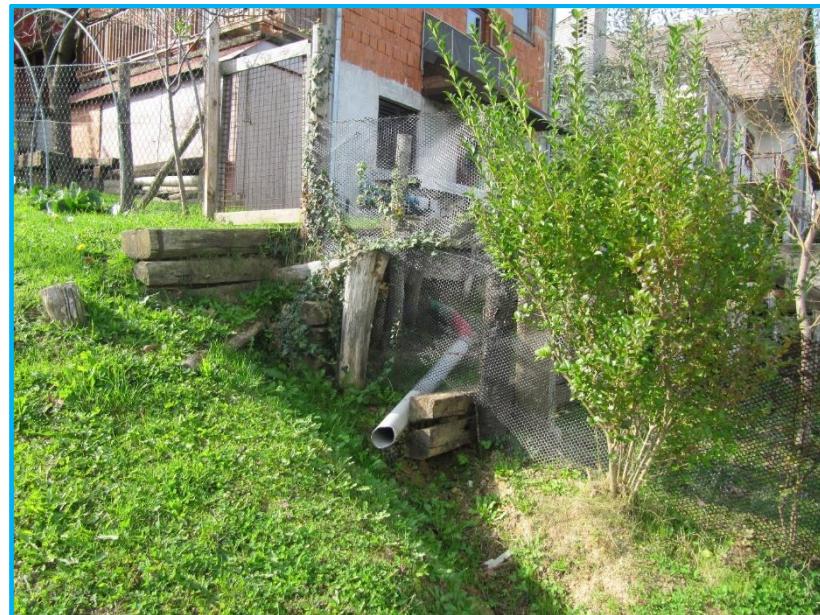
-150/406- improvizirani drveni podgradni zidovi koji pridržavaju površinski dio gornjeg dijela padine

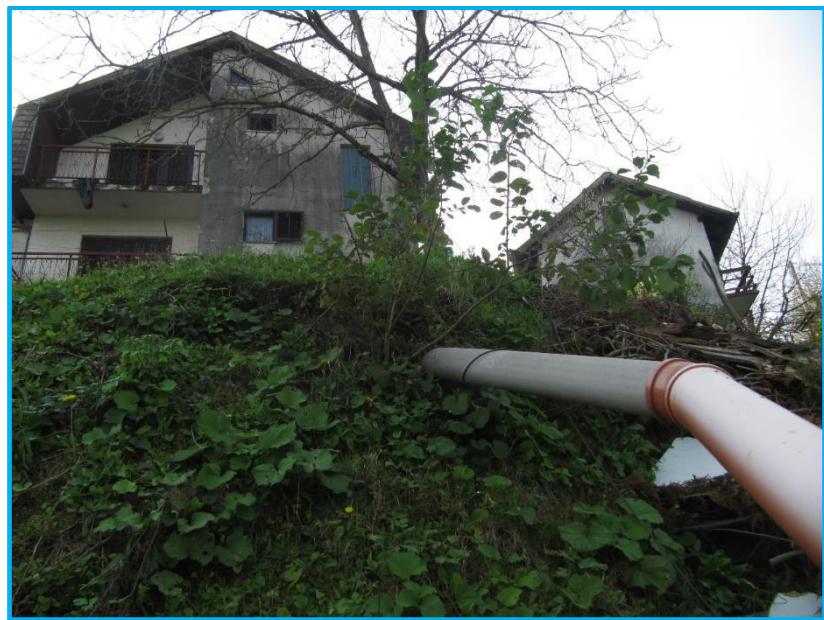
Detalj 2. -160/416, 161/417

- Sa sjeverne strane K3 se nalazi stablo koje je udaljeno par metara od ruba klizišta
- Sjeverno od stabla = čeona pukotina klizišta i iz čeone pukotine na dubini od 0,5 m izlazi siva PVC cijev od odvodnje
- Na udaljenosti od 1,5 m na sivu cijev se nastavlja narančasta D2= odnosi pomaka

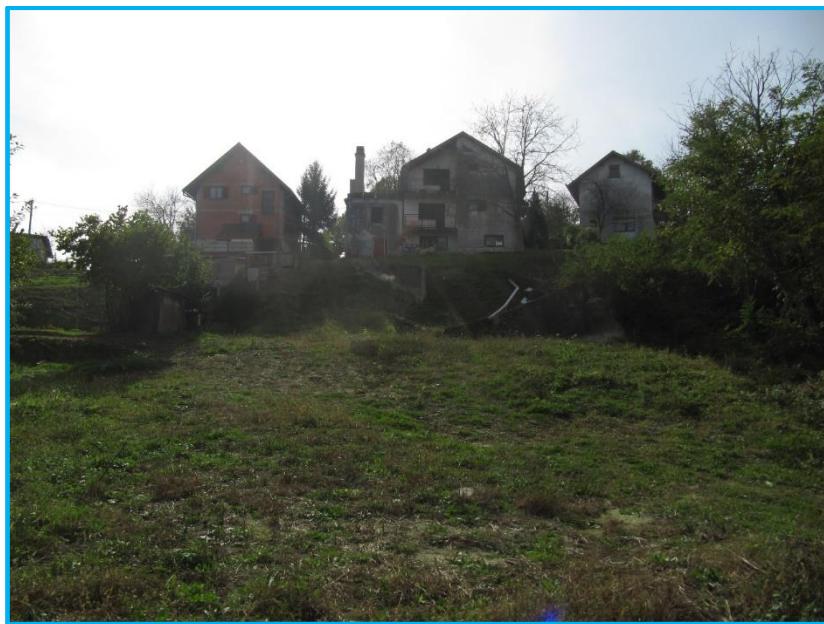
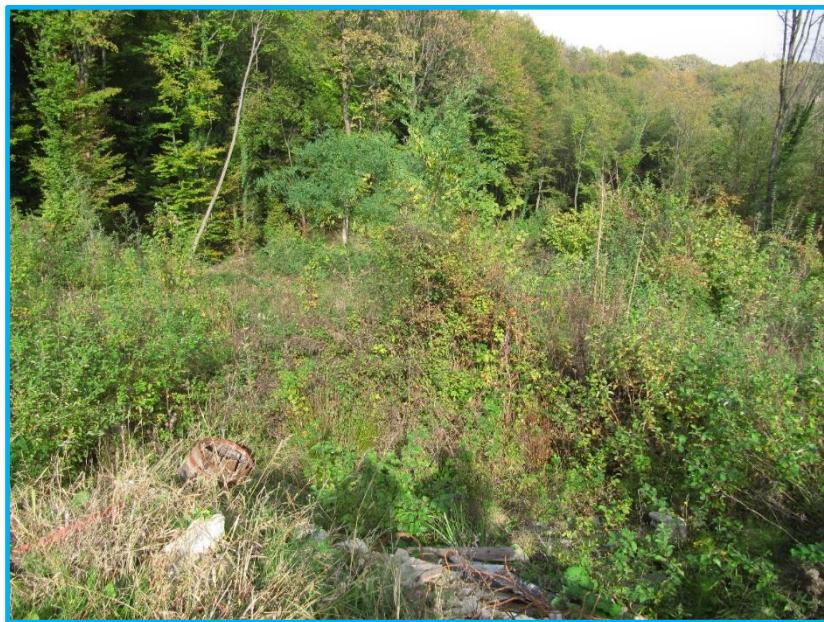
-oštećeni objekt vidljiv na ortofotu je srušen – T.12 je napravljena na rubu rasipanog platoa, nasip =građevinski otpadci objekta

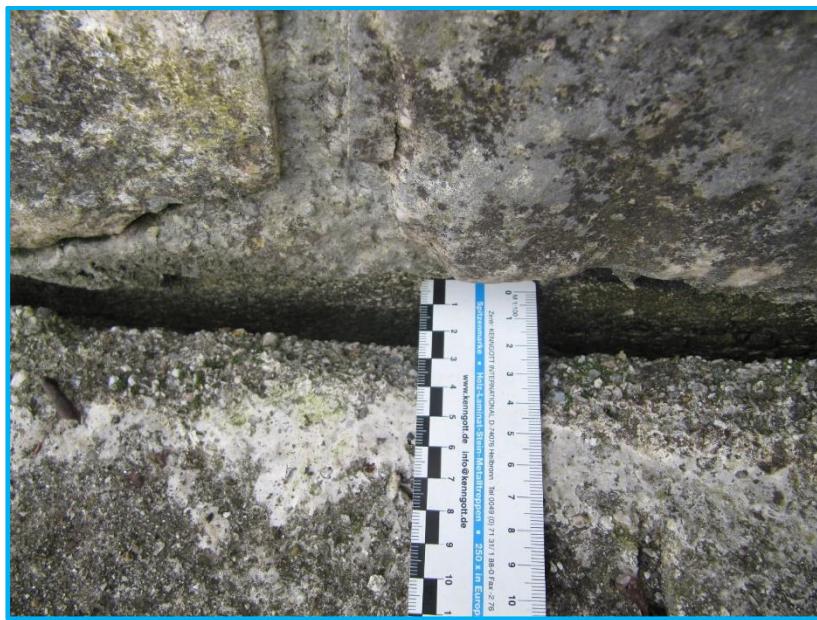
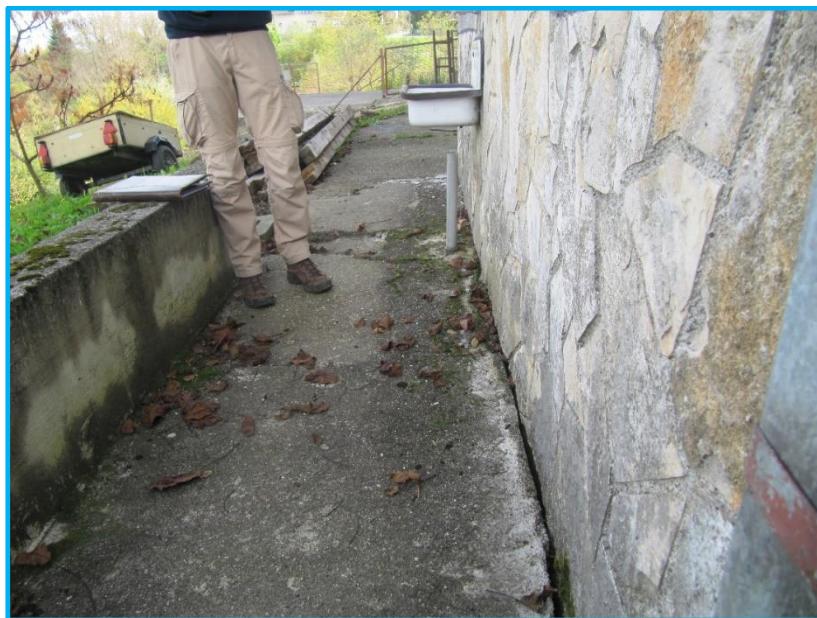
- Oko kuće je izgrađen betonski put, uslijed klizanja taj betonski put se odvojio od kuće 2 cm (pojavila se pukotina)
- manje deformacije na odvodu vanjskog umivaonika i odvodu kišnice
K3= kućni broj 29 -Gajevo

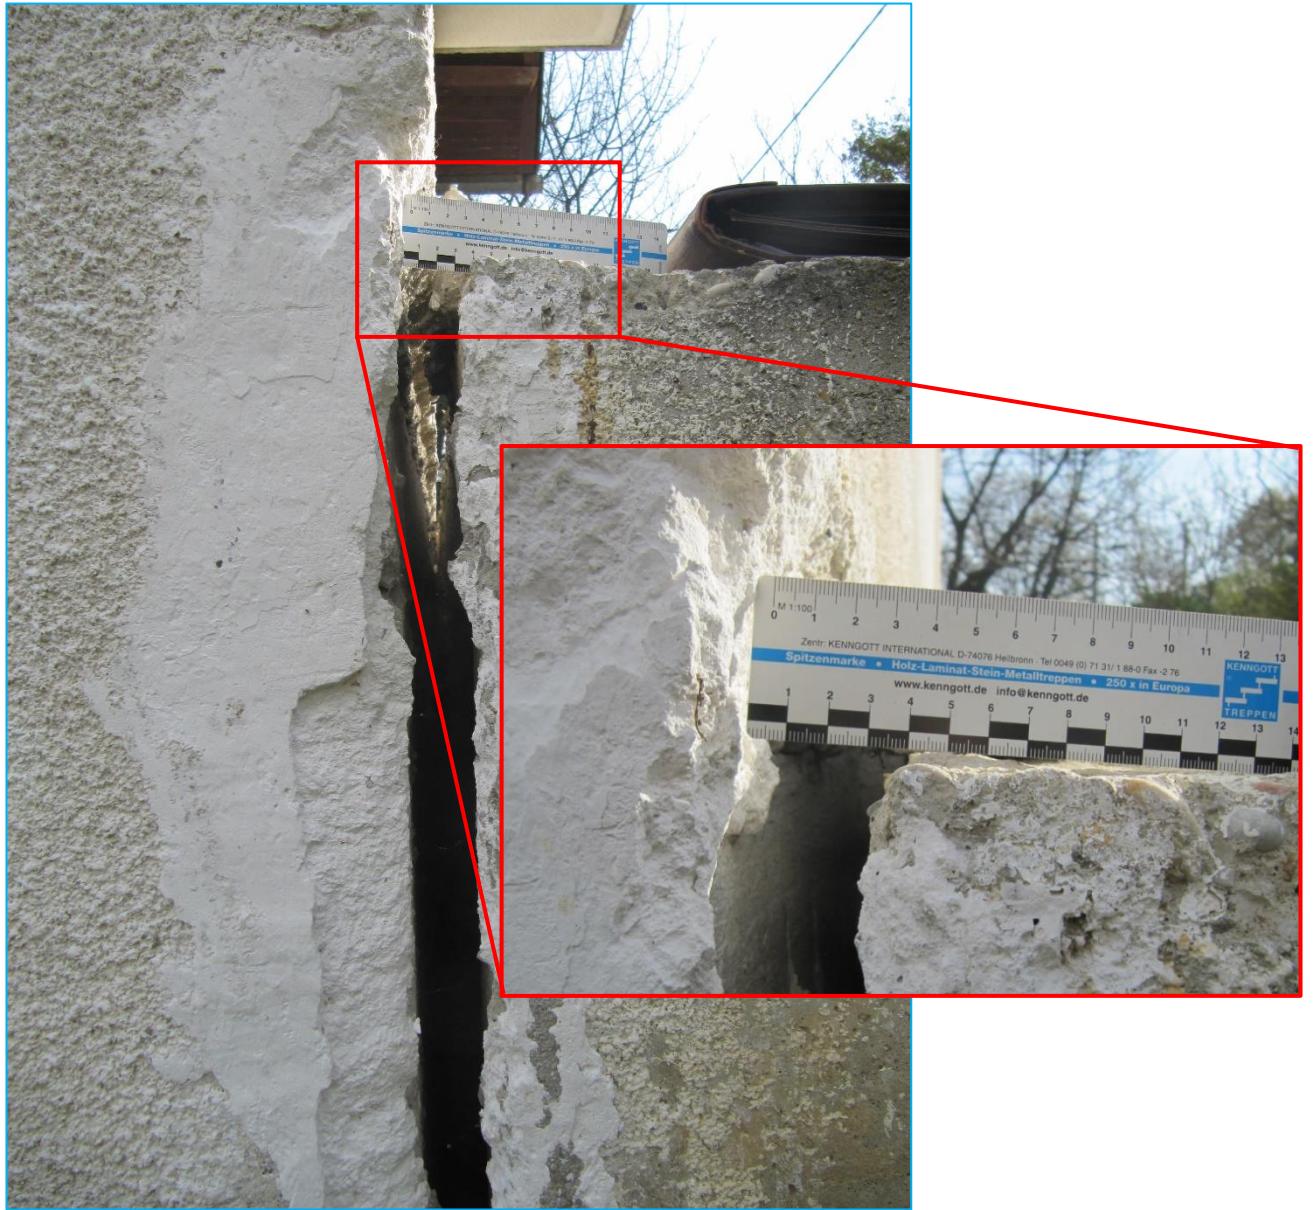
- Betonski plato se odvojio od kuće, inicijalni pomaci 2014.g.
- U međuvremenu stana upozorava na proširenje pukotine za 2 cm
- U slučaju širenja pukotine moguće da se objekt (Kbr.25) lagano slijede i rotira
