PRIMJENA METODA DALJINSKIH
ISTRAŽIVANJA NA KLIZIŠTU GAJEVO,
KRAVARSKO

Diplomski rad

ZAGREB, 2020.

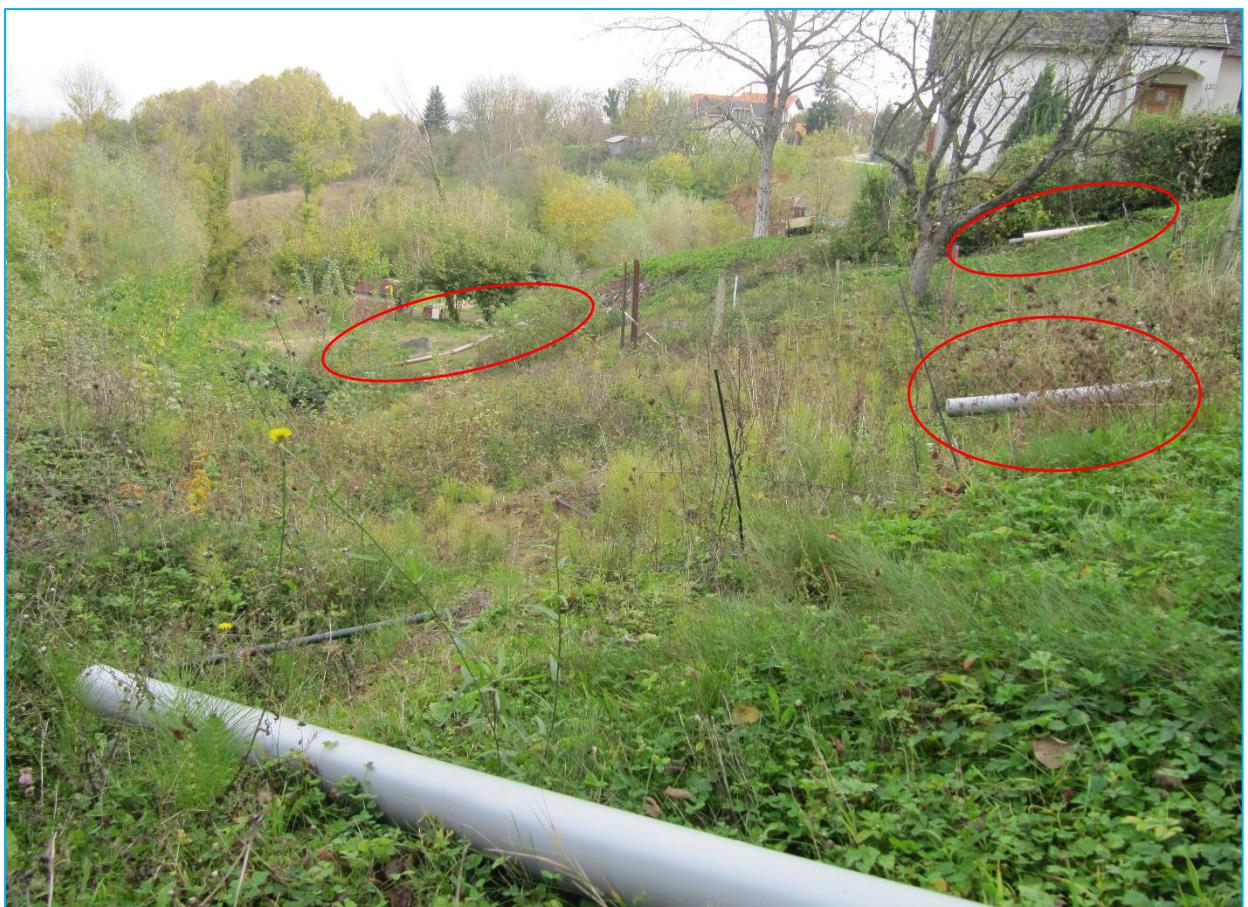
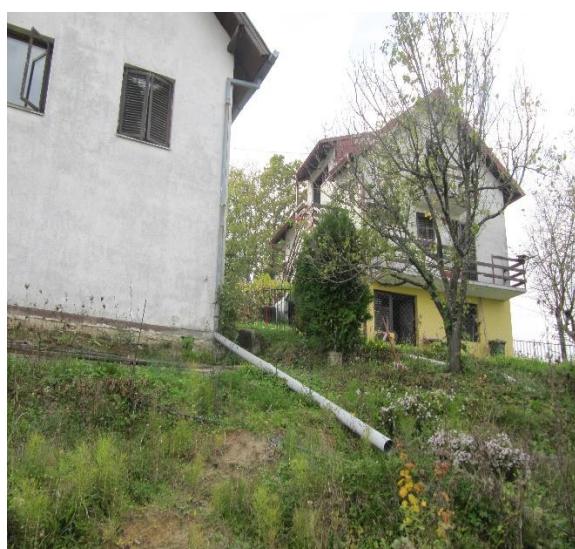
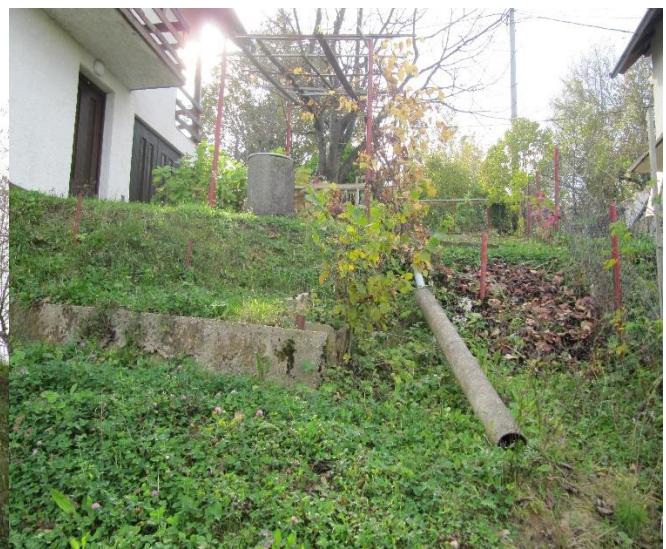
Kbr.27, 25, 23 → 6 cijevi za odvodnju površinskih voda
-međutim cijevi su prekratke, završavaju neposredno nakon kuće-, „iznad vlačne pukotine klizišta“. → ideja sanacije je dobra ali je treba bolje urediti

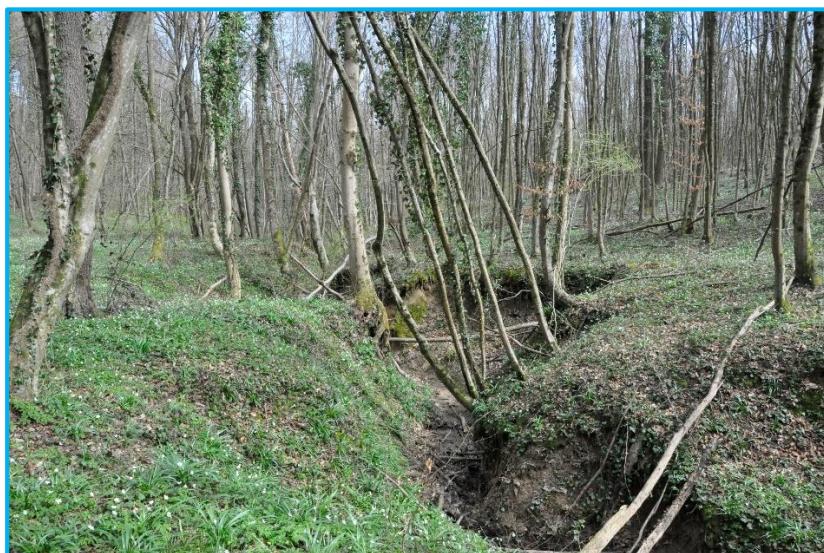
-vidljiva su ispupčenja na klizištu i vjetroizvala velikih stabala, veoma je često najahivanje materijala na stopu klizišta, spuštajući se prema nožici klizišta vide se i vlačne pukotine s vrlo velikim zijevom širine od oko 1-1,2 m.

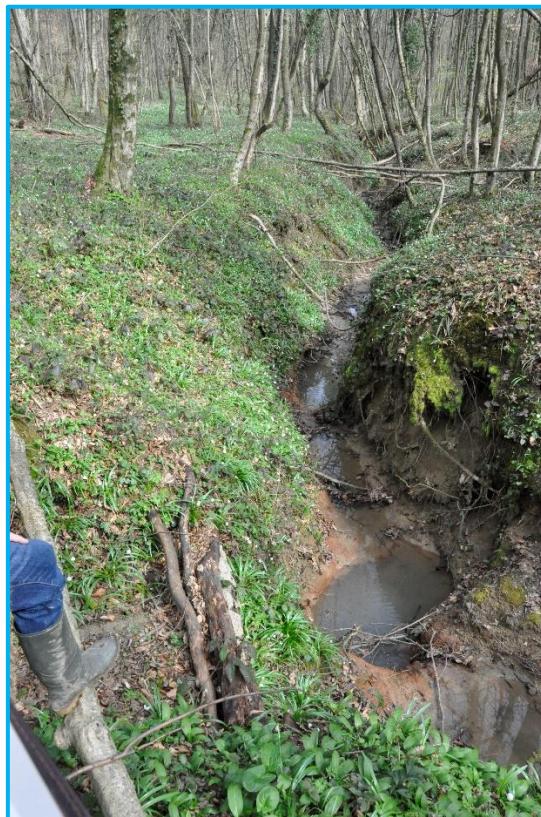
-U nožici klizišta je izvor potoka Koravec koji odvodi otpadne vode prema Savi. U samo izvorište i neposrednu blizinu dreniraju se sve vode s područja klizišta. Korito potoka Koravec oštrog je V oblika tvori „lonce“ kovitlace i nastavlja prema krajnjem recipijentu rijeci Savi.

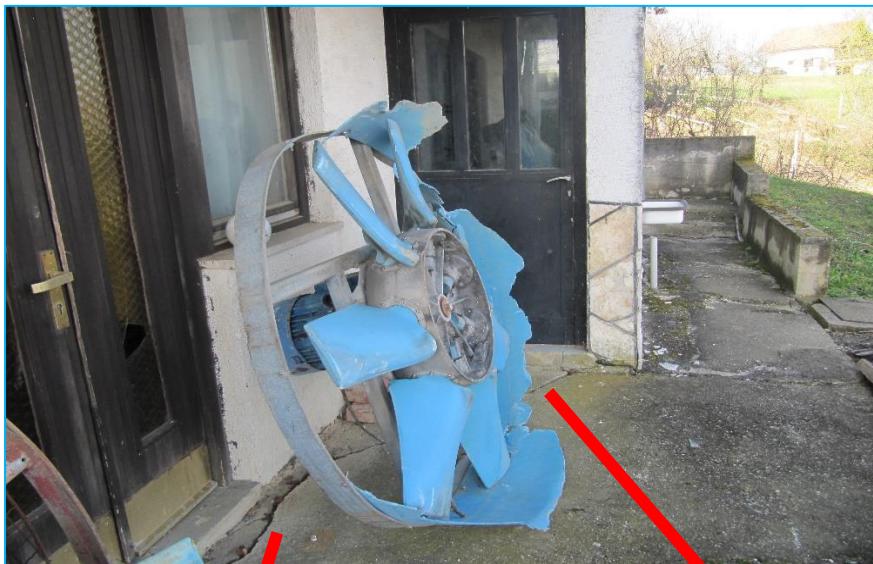
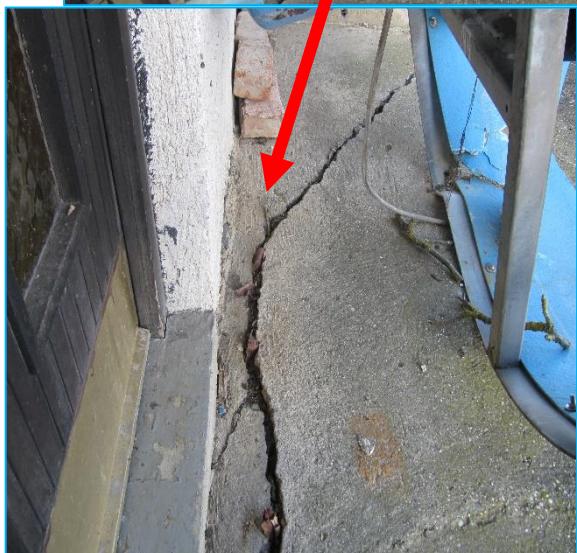
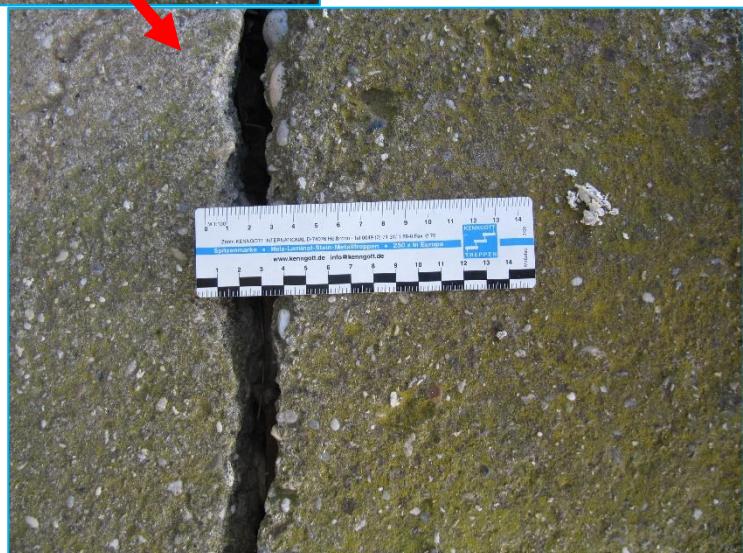
D3 -7,228,229- oko 2,5 cm -ponovno mjerjenje

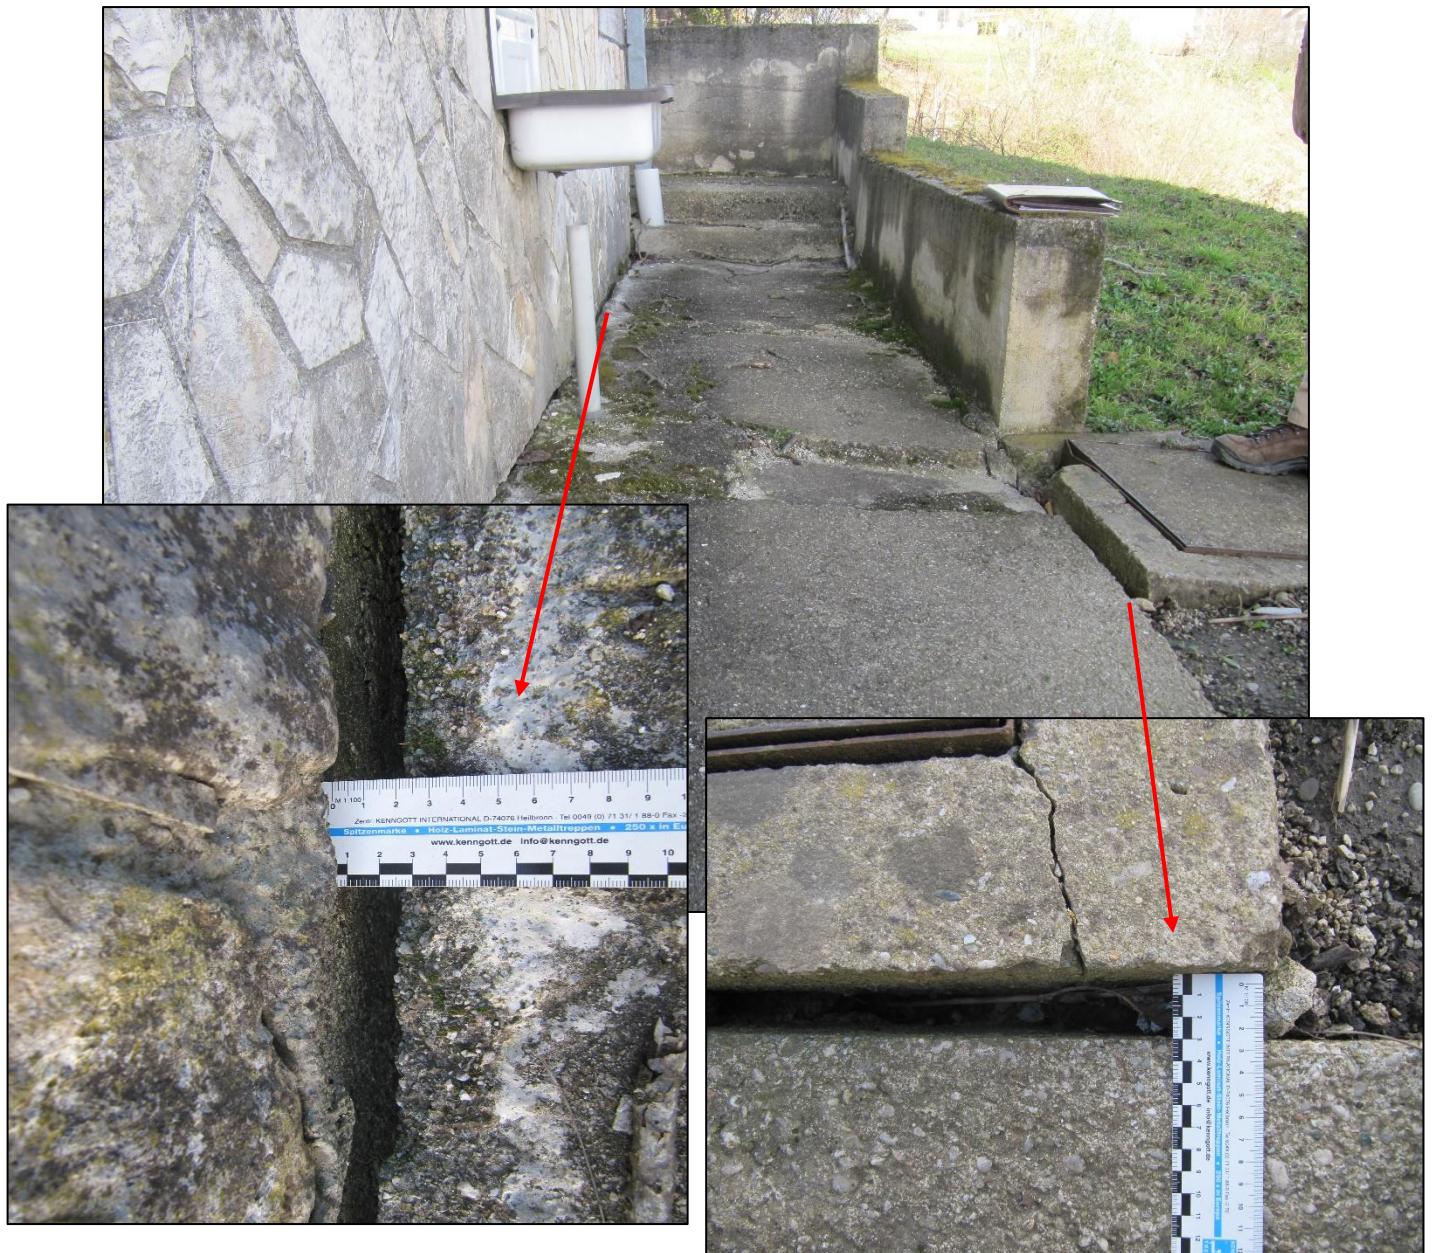
Photo 230,231,8 –do 3 cm novo nastale pukotine uz šaht

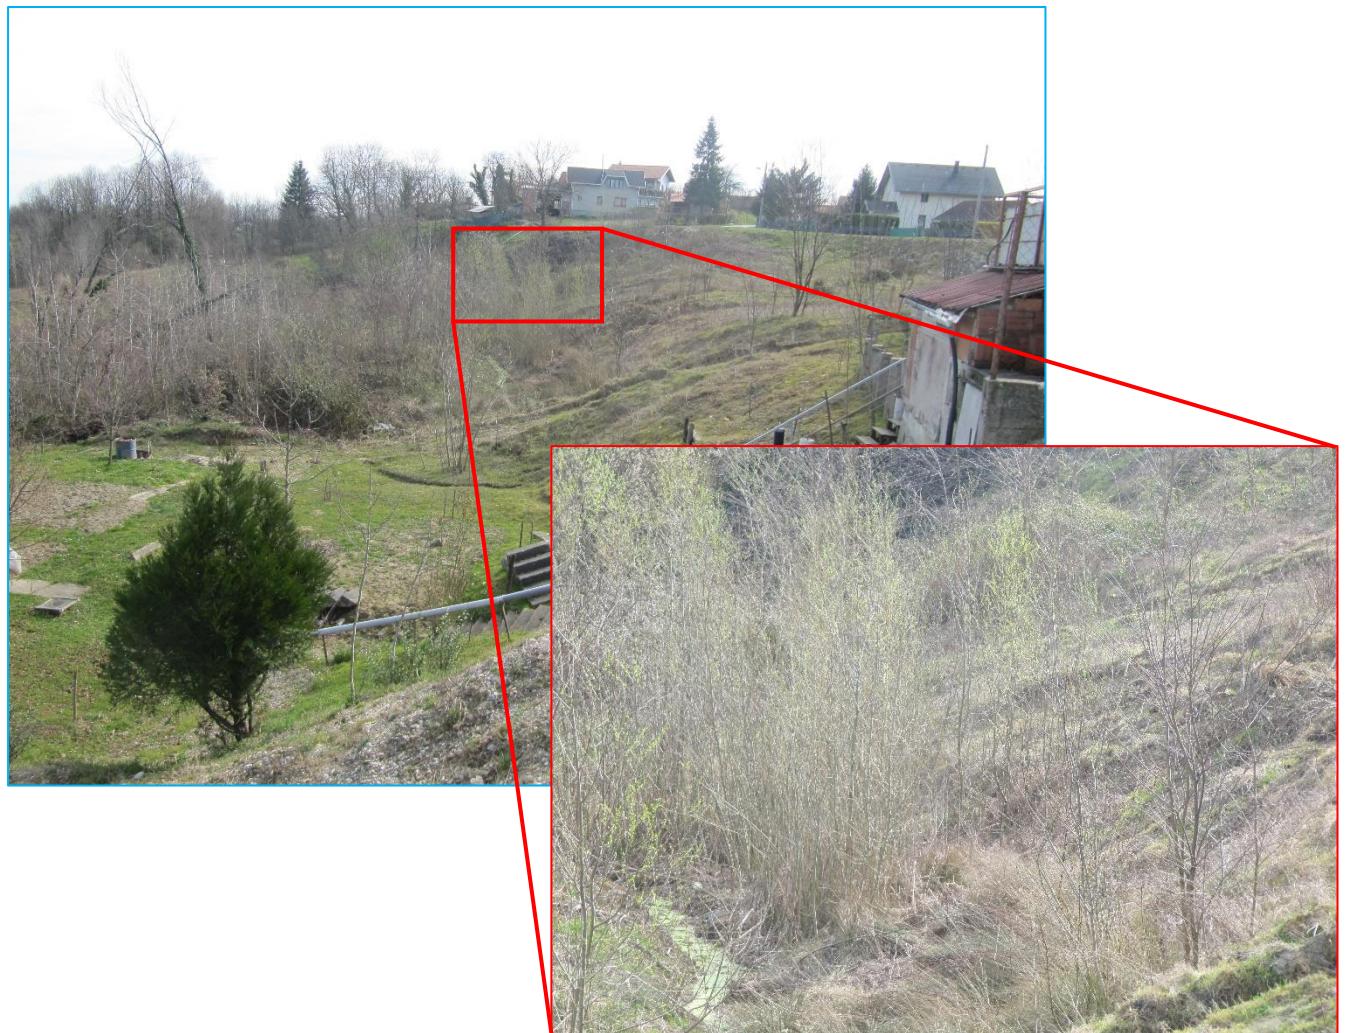
-područje niže od nasipanog dijela na cesti, nakon „zaravnjenog“ dijela, slijedi područje na kojem se vide deformacije, nastajanje nove vlačne pukotine? S vodom stajačicom potencijalno mjesto novog sloma

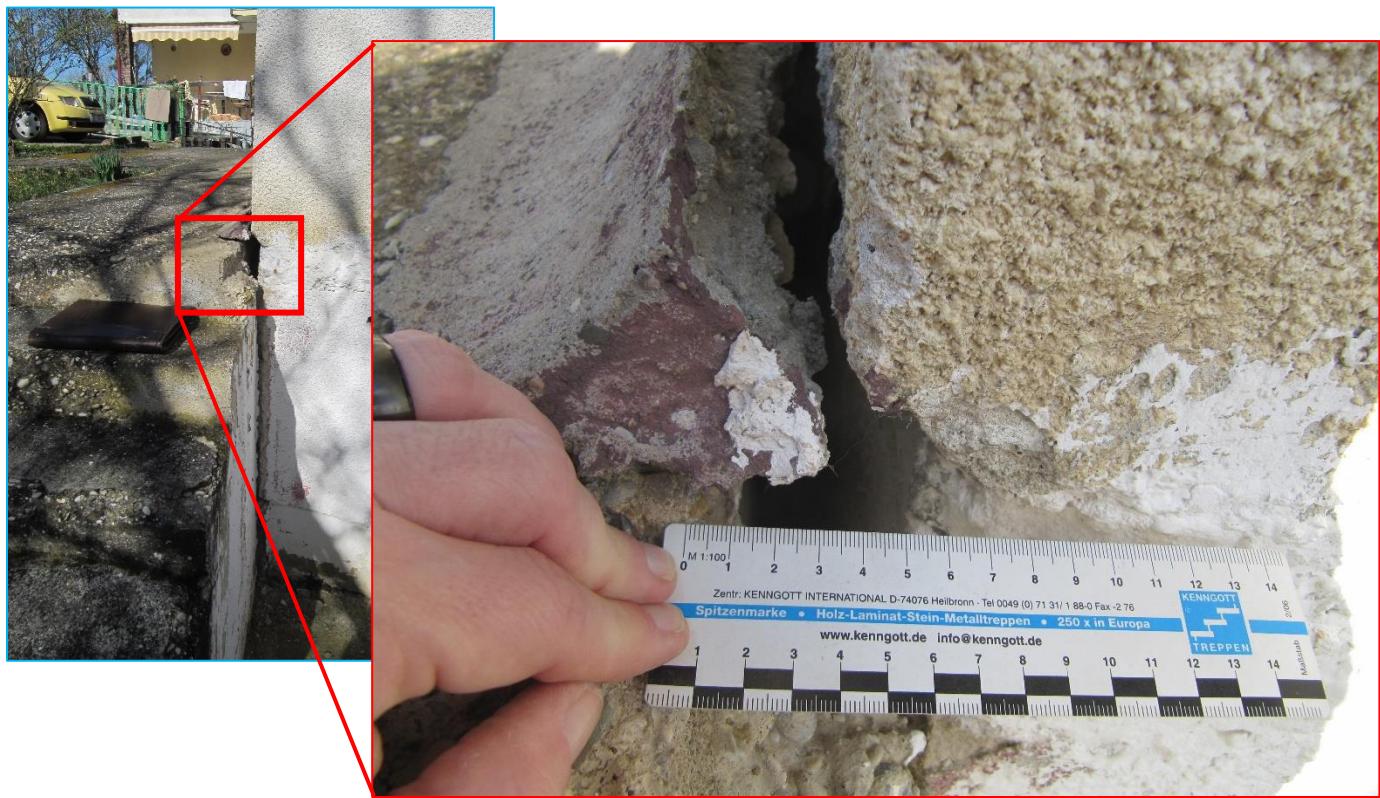
D4c- nova mjerna točka kod vrata -pukotina 5,5 cm

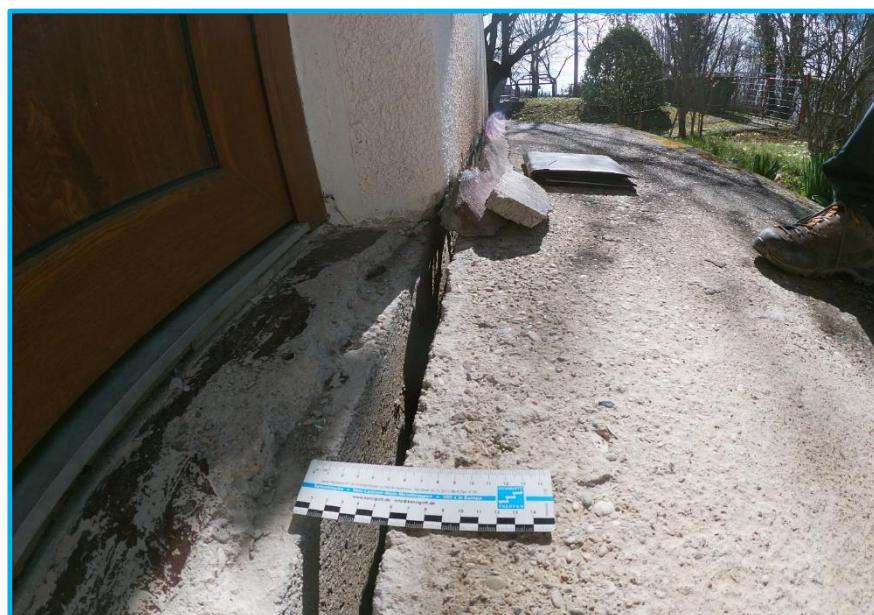
D4d- nova mjerna točka na stepenicama-pukotina 6 cm

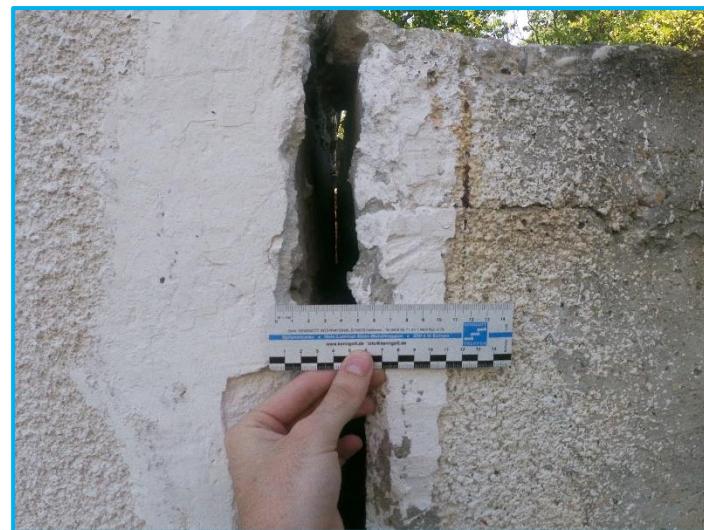
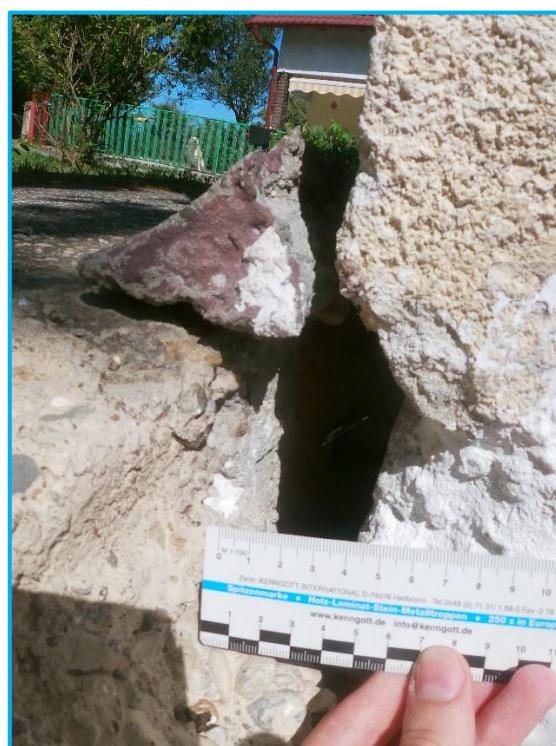
-mjerenjem pukotina nije zabilježeno povećanje zijeva → nema većih pomaka
