Utjecaj promjena zemljišnog pokrova i načina korištenja zemljišta na klizište Kostanjek od kraja 19. st. do danas

Undergraduate thesis / Završni rad

**Utjecaj promjena zemljišnog pokrova i načina korištenja zemljišta na klizište Kostanjek
od kraja 19. st. do danas**

Prvostupnički rad

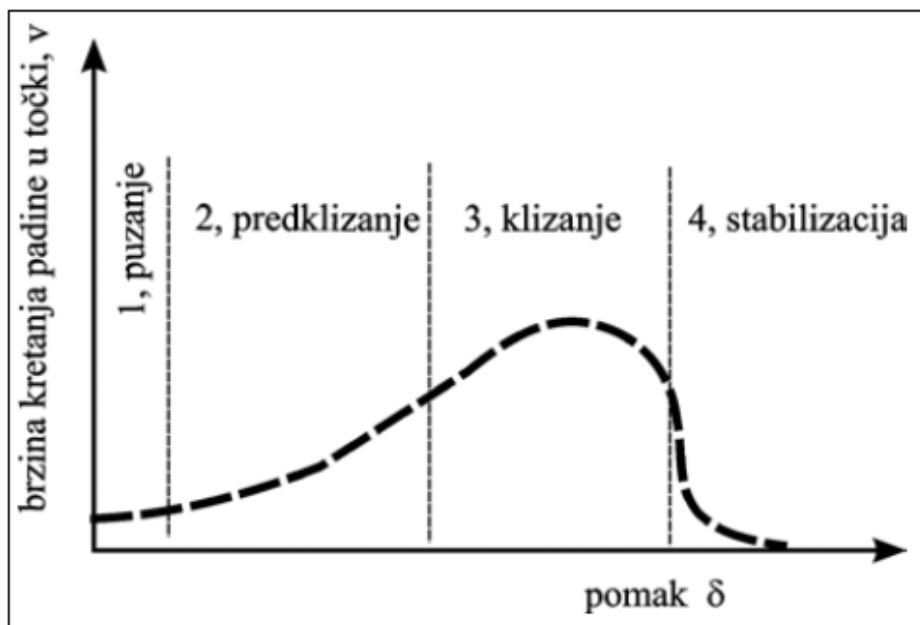
Slika 1. Faze pomicanja tla na padini na kojoj dolazi do nastanka klizišta

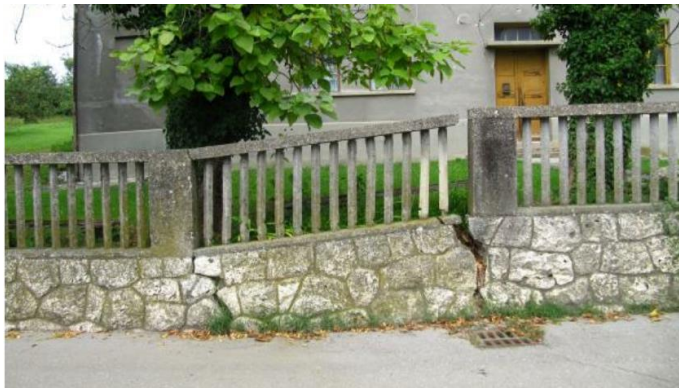
Slika 8. Oštećenja nastala uslijed kretanja klizišta Kostanjek

Na području klizišta se nalazi oko 300 građevina, od kojih su većina stambeni objekti sa svojom pripadajućom infrastrukturom (Krkač i dr., 2019). Od svoje aktivacije klizište kontinuirano uzrokuje značajna oštećenja na zahvaćenom području, što uključuje brojne pukotine na građevinama i ostalim objektima (sl. 8, sl. 9) te njihovo naginjanje. Pomaci klizišta su doveli i do deformacije cesta (Došen, 2018). Krkač i dr. (2011) praćenjem nastale štete zaključuju da se kretanje klizišta općenito usporilo, no da se određeni dijelovi klizišta i dalje nastavljaju kretati.

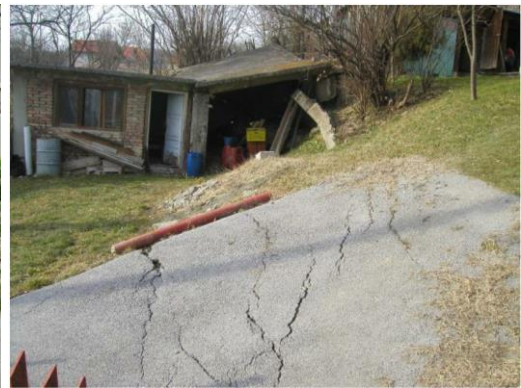
Slika 9. Oštećenja nastala uslijed kretanja klizišta Kostanjek
