Hidromorfološke promjene i procjena osjetljivosti rijeke Orljave

Doctoral thesis / Doktorski rad

**HIDROMORFOLOŠKE PROMJENE
I PROCJENA OSJETLJIVOSTI
RIJEKE ORLJAVE**

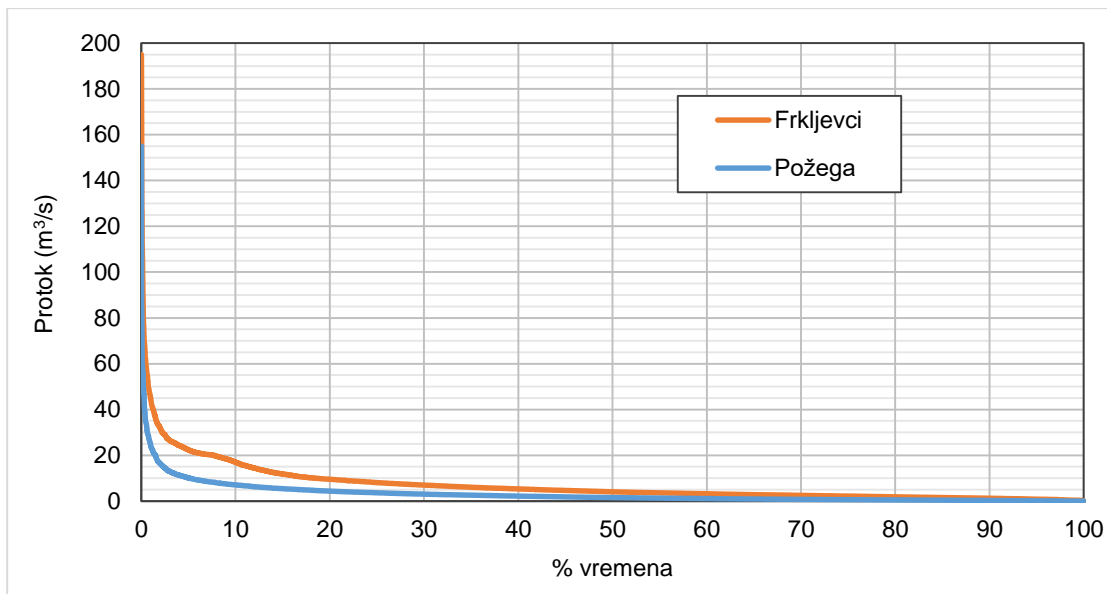
Sl. 2.6. Krivulja trajanja srednjih dnevnih protoka na postajama Požega i Frkljevci u razdoblju 1999. – 2022. Izvor: Državni hidrometeorološki zavod

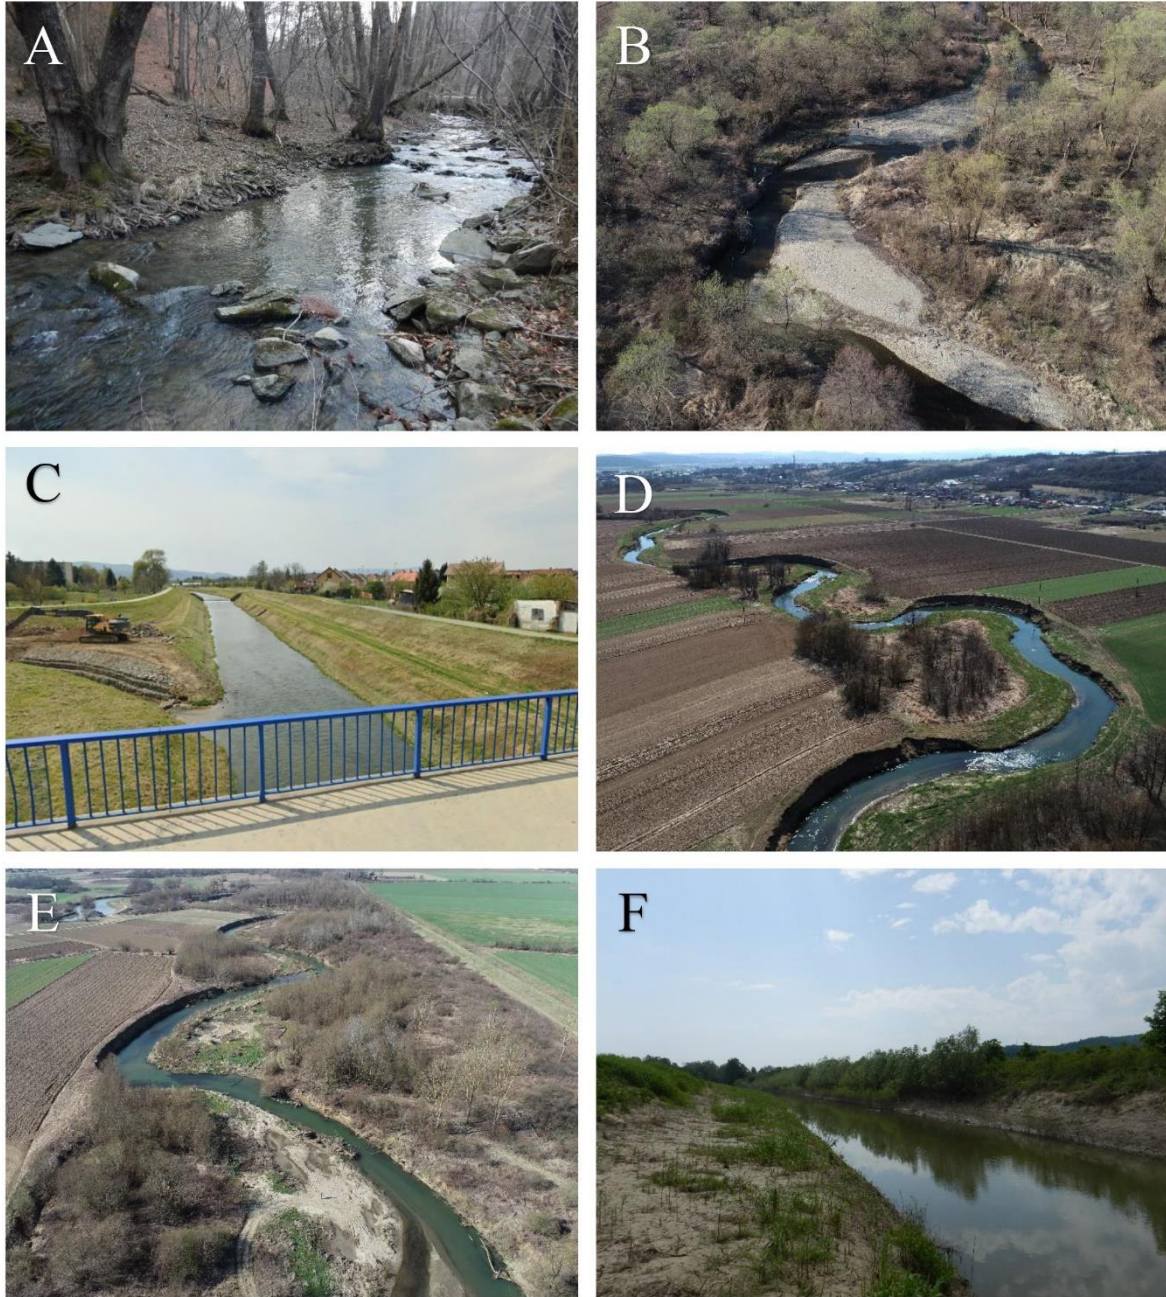
Sl. 3.3. Različiti tipovi korita Orljave: A) *step-pool* morfologija (odsječak G3), B) prijelazni tip s bočnim i središnjim prudovima (odsječak 1), C) kanalizirano korito u Požegi (odsječak 4), D) meandrirajuće korito (odsječak 6), E) vijugavo / meandrirajuće korito s bočnim prudovima (odsječak 9) F) kanalizirano korito kod Lužana (odsječak 11)

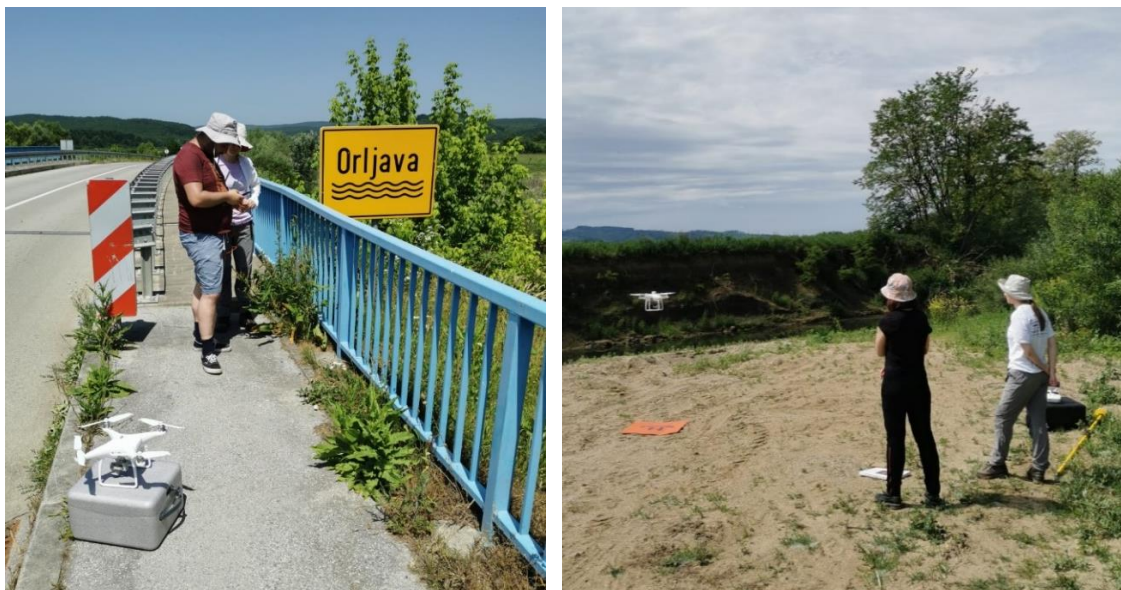
Sl. 3.12. Snimanje bespilotnom letjelicom na odabranim lokacijama meandara Orljave

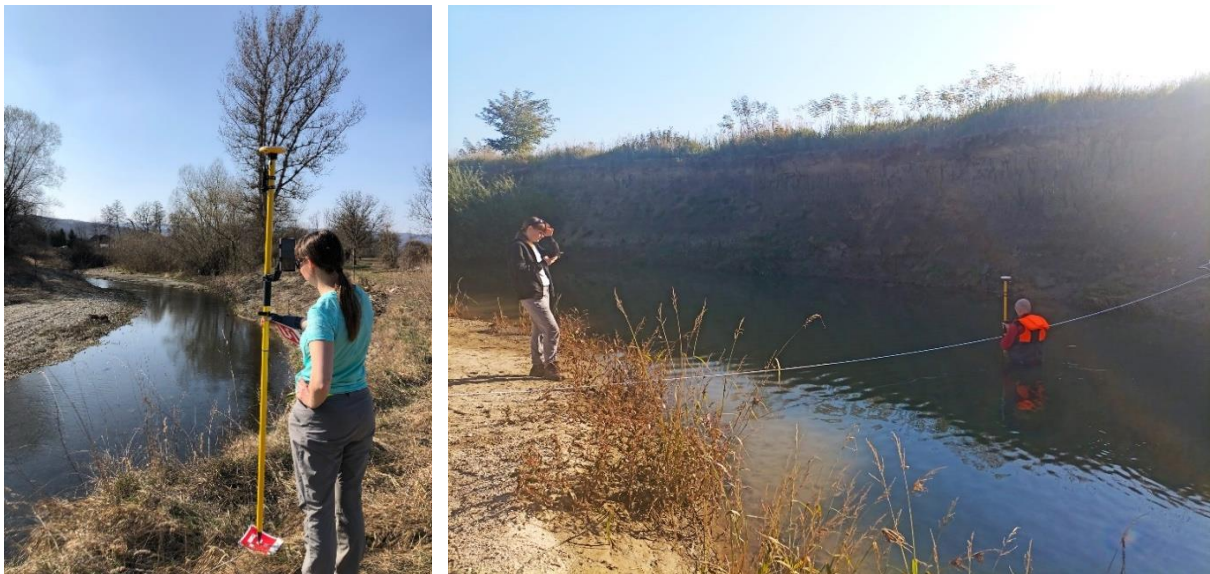
Sl. 3.14. Prikupljanje točaka za terensku kontrolu (lijevo), mjerenje poprečnog profila korita (desno)

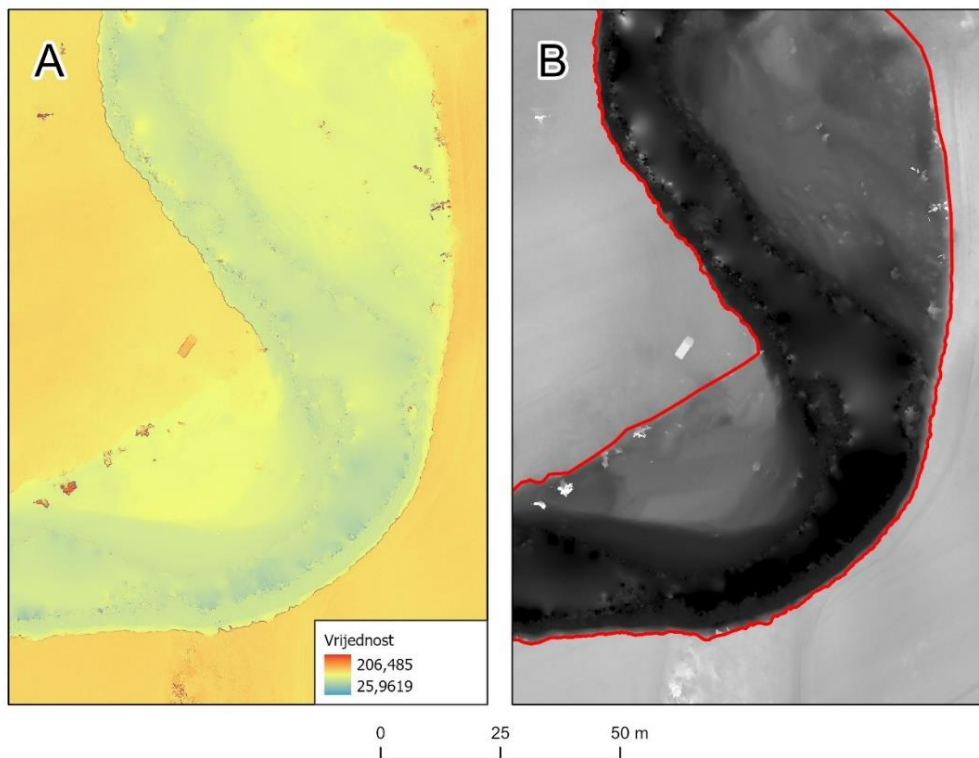
Sl. 3.15. *Laplacian edge detection* filter primijenjen na DSM (A), DSM s vektoriziranim obalnim linijama (B)

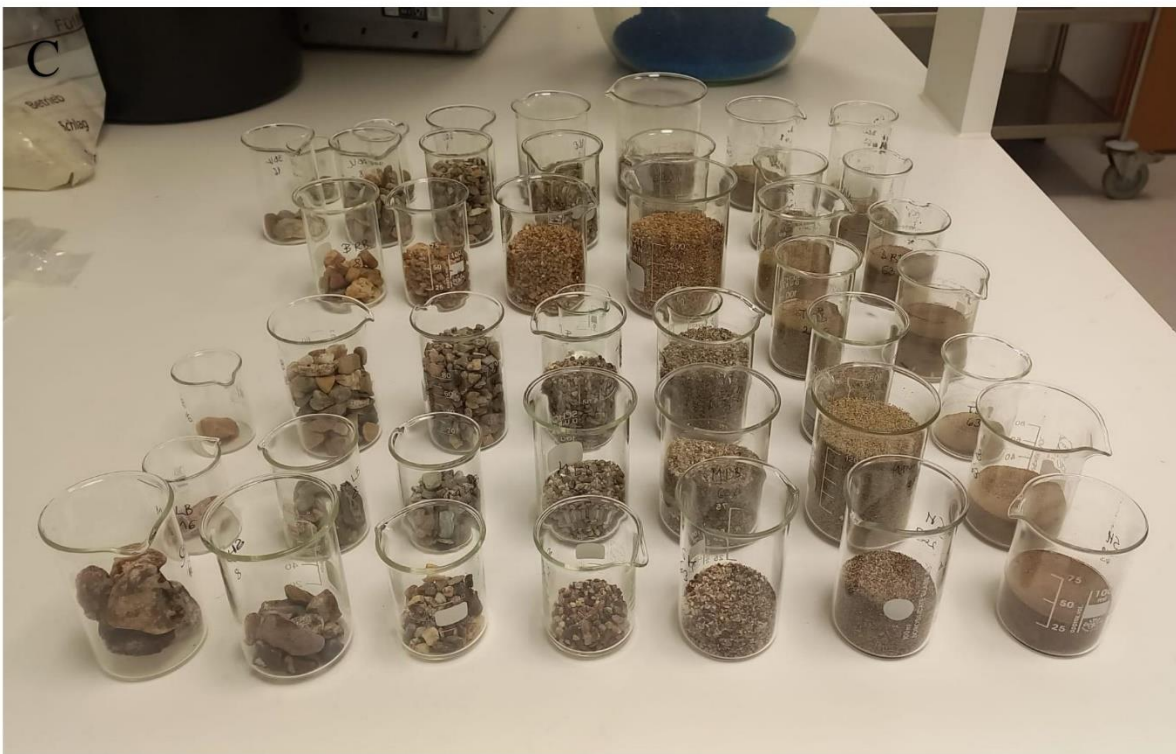
Sl. 3.17. Uzorci s terena (A), mokro sito (B), prosijani uzorci (C)

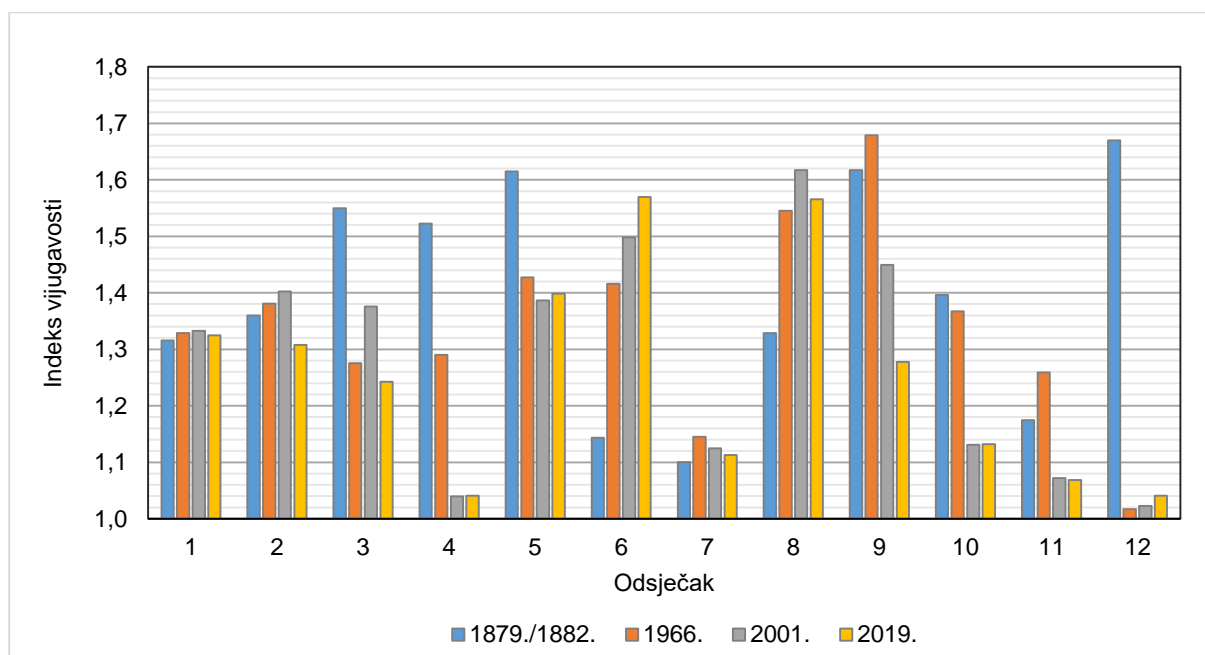
Sl. 4.2. Indeks vijugavosti toka Orljave po odsječcima u razdoblju od 1879./1882. do 2019.

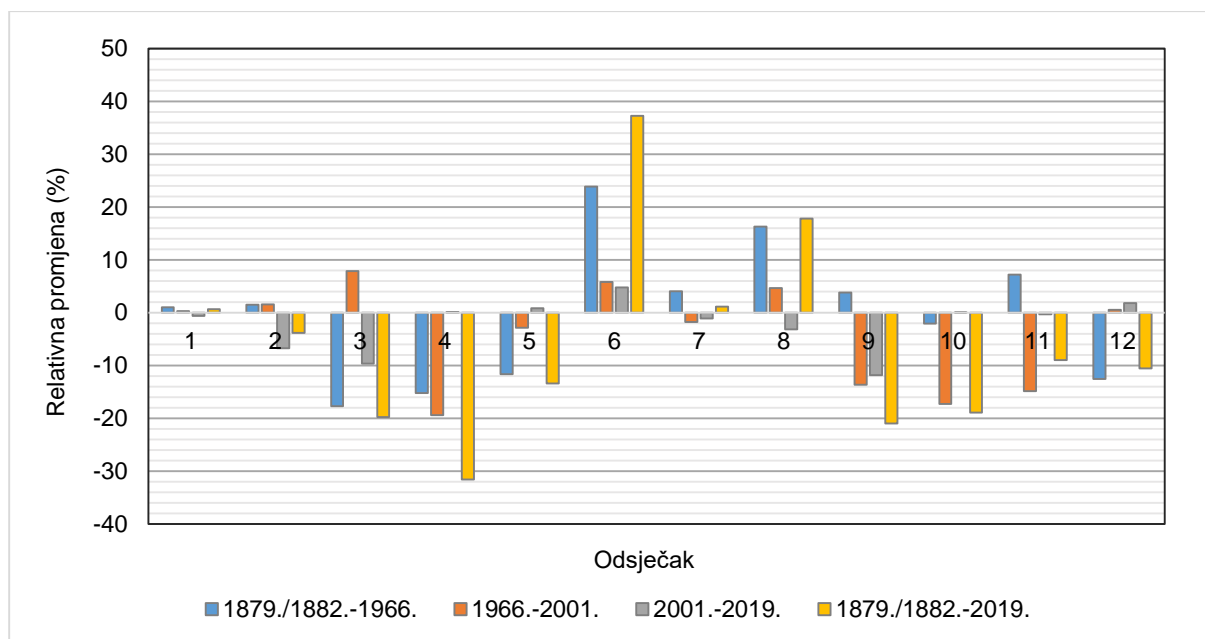
Sl. 4.3. Relativne promjene u duljini i indeksu vijugavosti toka Orljave po odsječcima u razdoblju od 1879./1882. do 2019.

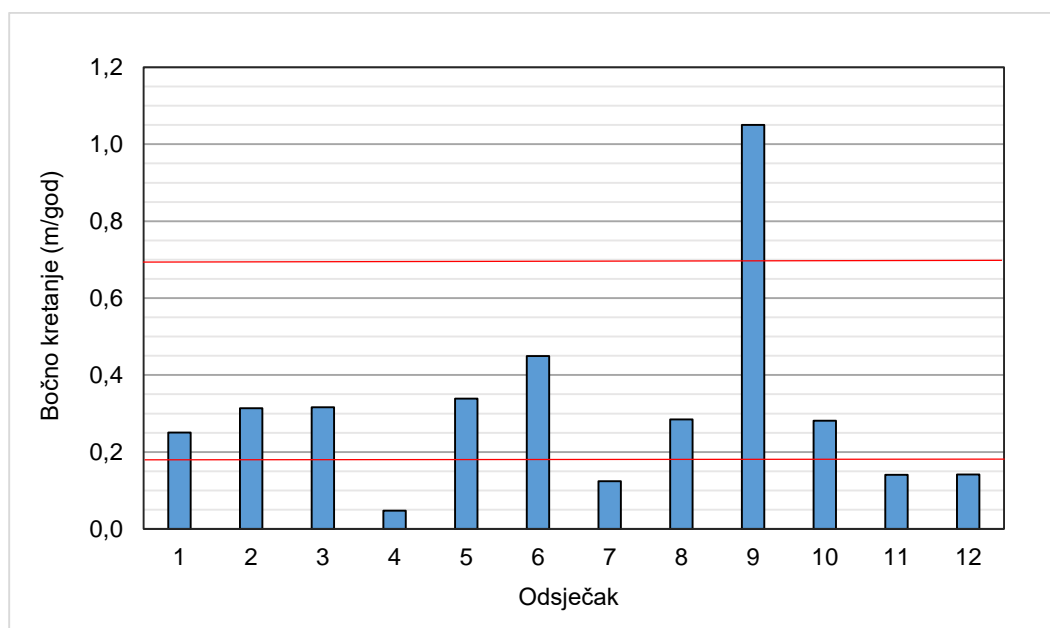
Sl. 4.5. Stope bočnog kretanja odsječaka rijeke u razdoblju 2001. – 2019. Crvene linije predstavljaju prirodne prekide u podacima.

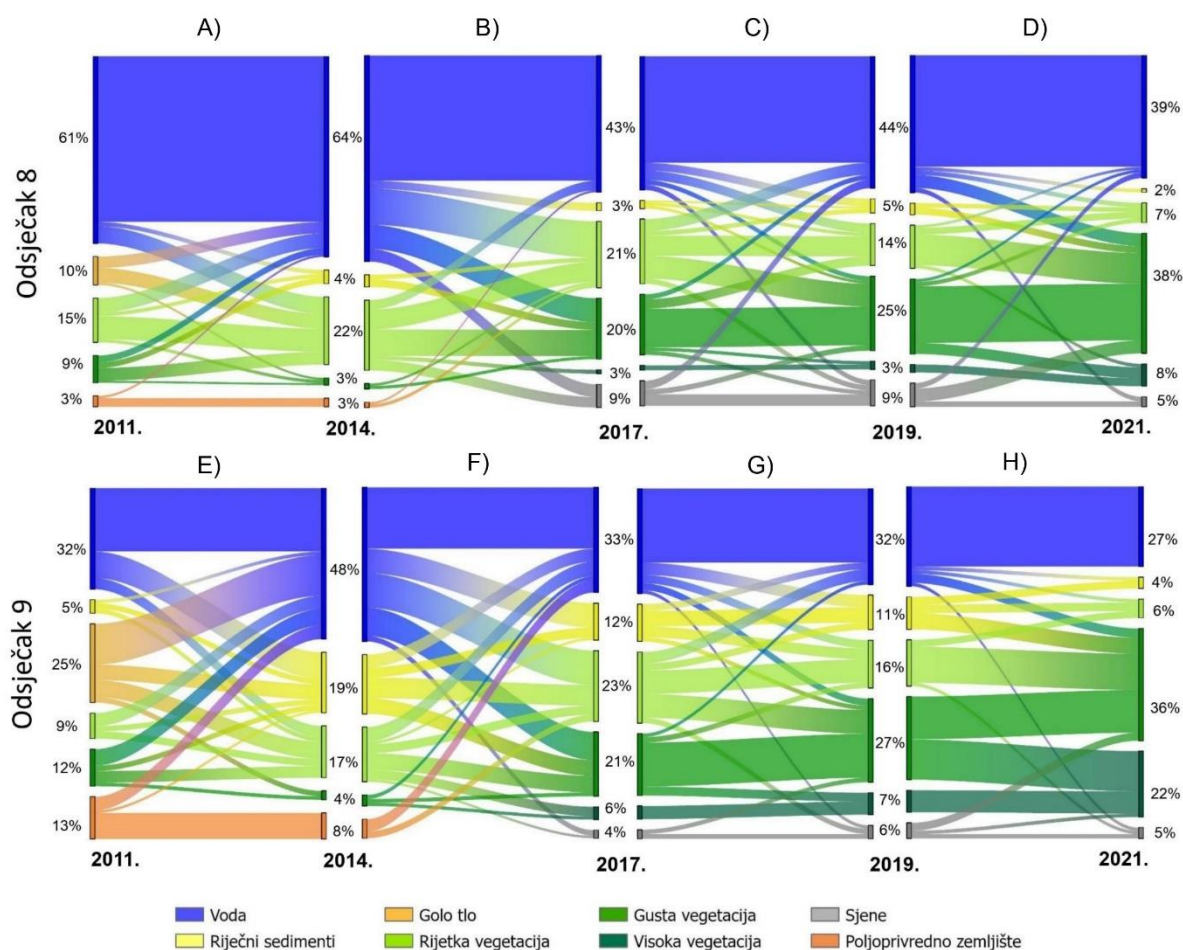
Sl. 4.7. Prijelazi između klasa zemljišnog pokrova u odsječku 8 (A-D) i 9 (E-H) između proučavanih godina (debljina veza odnosi se na količinu promjene, a postoci predstavljaju udjele klasa zemljišnog pokrova u određenoj godini; manje promjene između klasa isključene su iz dijagrama radi jasnoće prikaza)

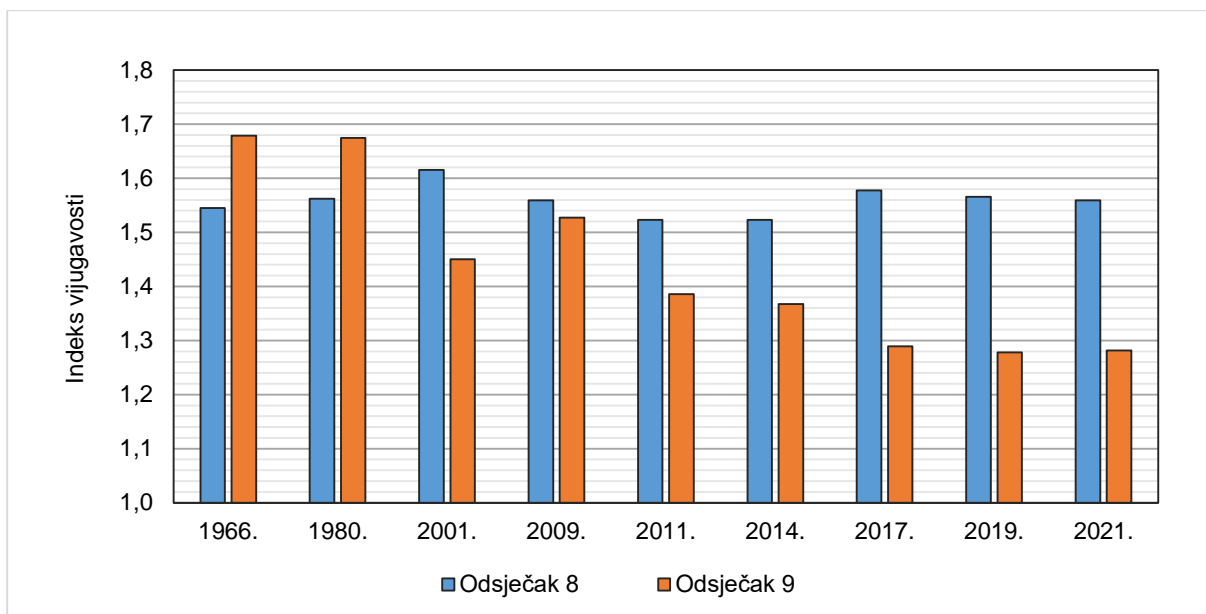
Sl. 4.9. Indeks vijugavosti u promatranim godinama

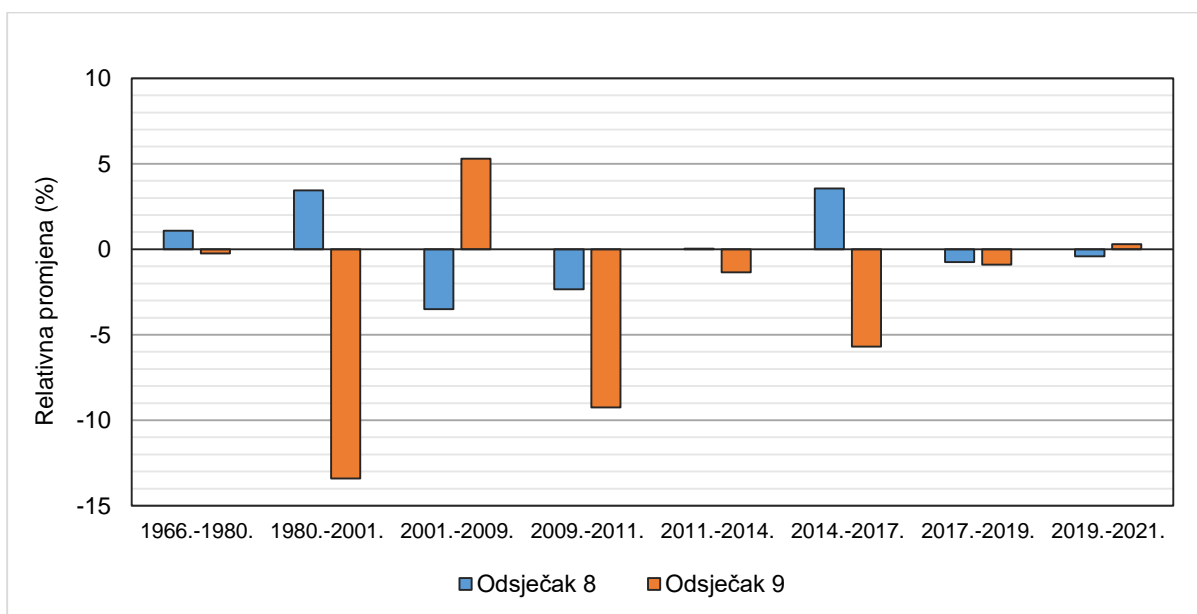
Sl. 4.10. Relativna promjena u duljini korita i indeksu vijugavosti u promatranim razdobljima

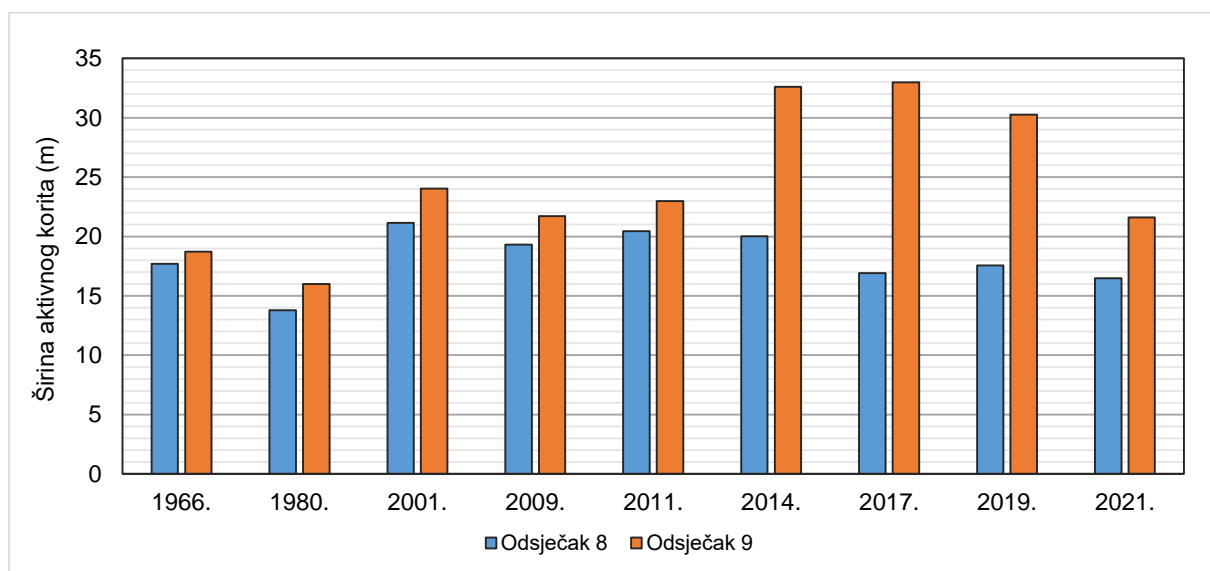
Sl. 4.12. Širina aktivnog korita u promatranim godinama

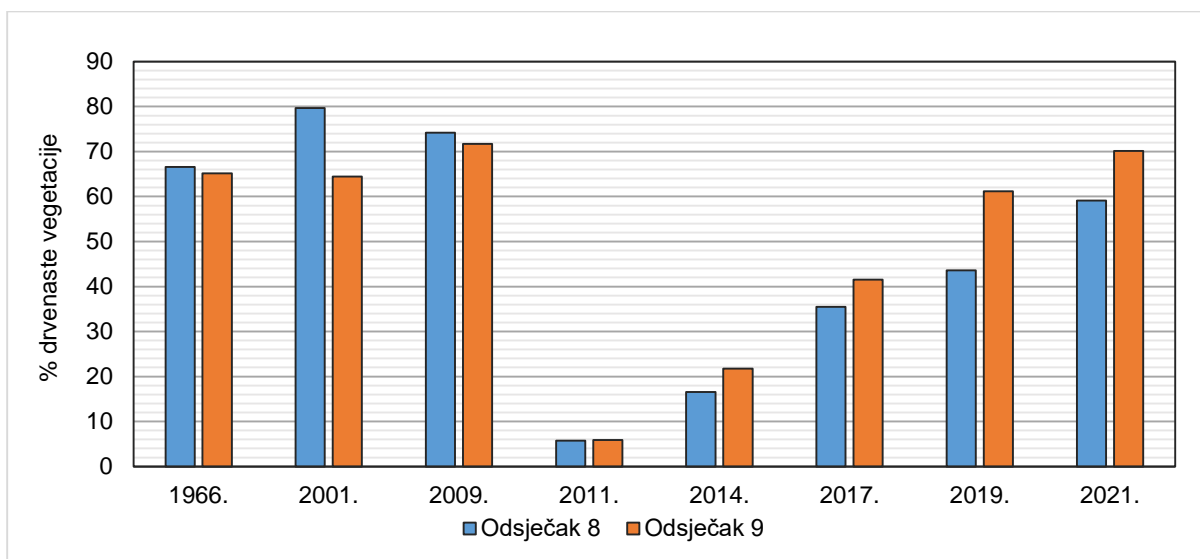
Sl. 4.14. Udjeli drvenaste vegetacije na riječnim obalama u promatranim godinama

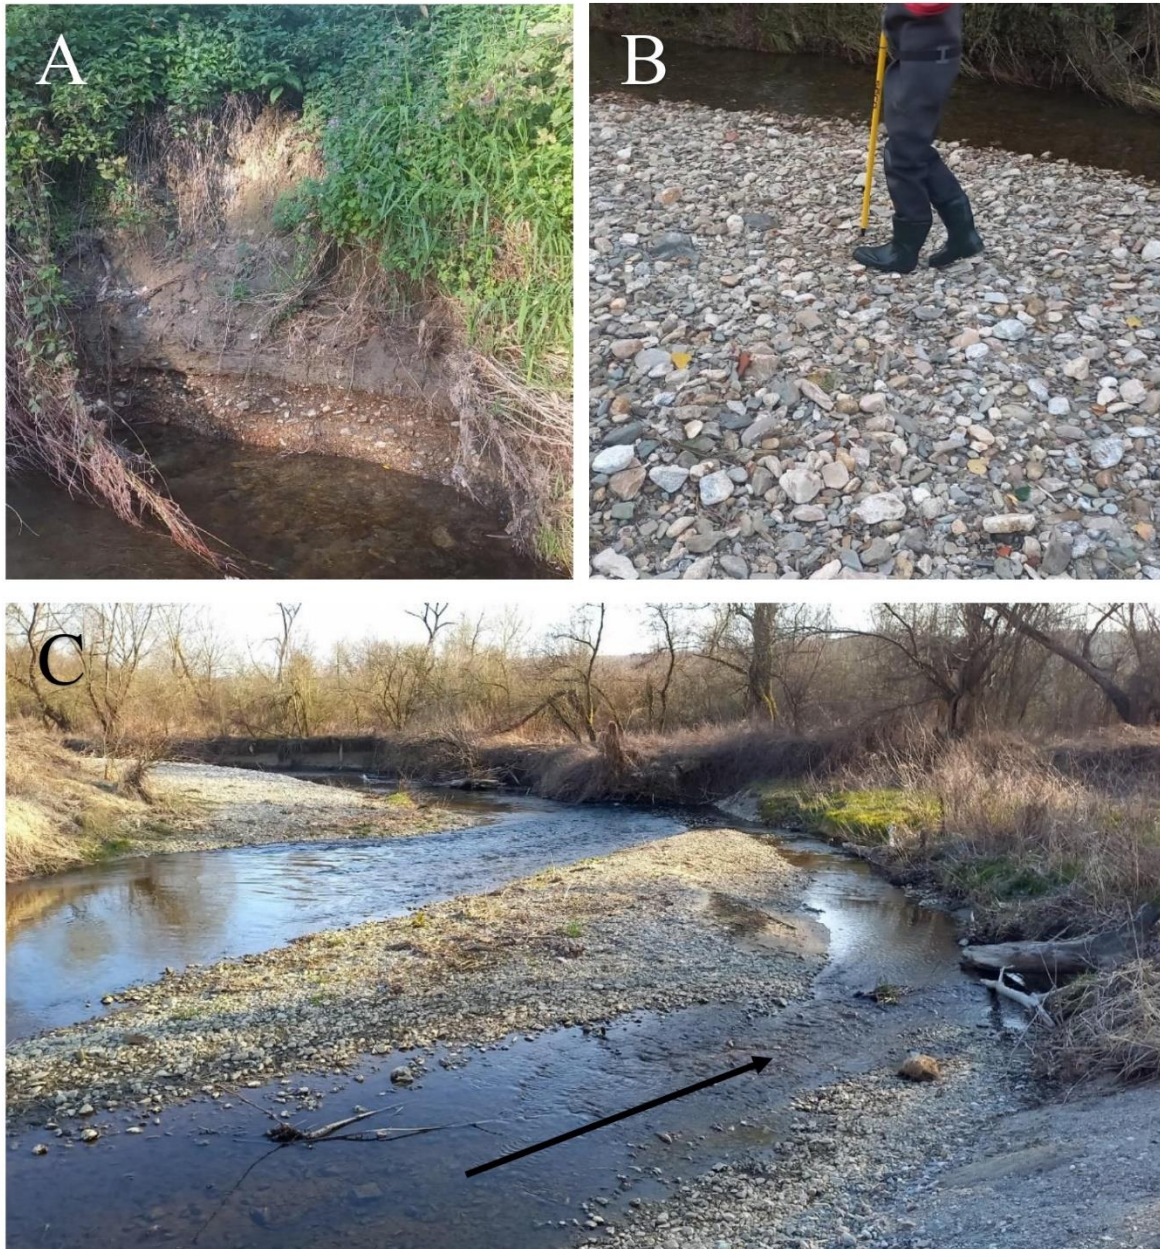
Sl. 4.18. Profil obale (A), struktura sedimenta na prudu (B), pogled nizvodno na istraživani meandar 2022. godine (C). Strelica prikazuje smjer toka.

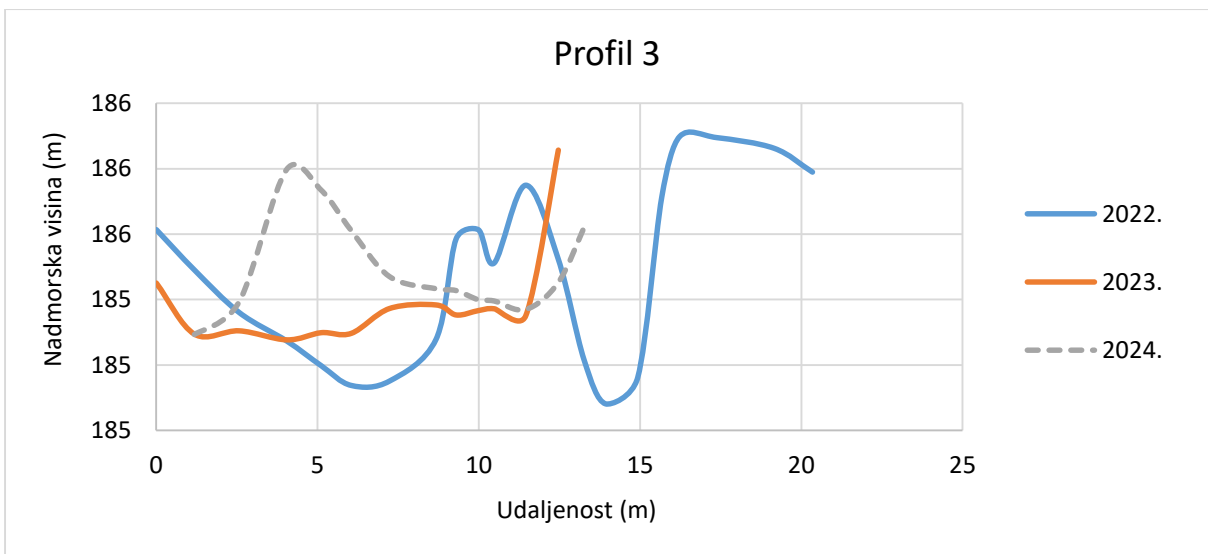
Sl. 4.21. Izmjereni profili na lokaciji Deževci. Isprekidane linije prikazuju profile procijenjene na temelju DSM modela dobivenog snimanjem bespilotnom letjelicom. Svi profili su orijentirani u smjeru toka rijeke (lijeva obala – desna obala).

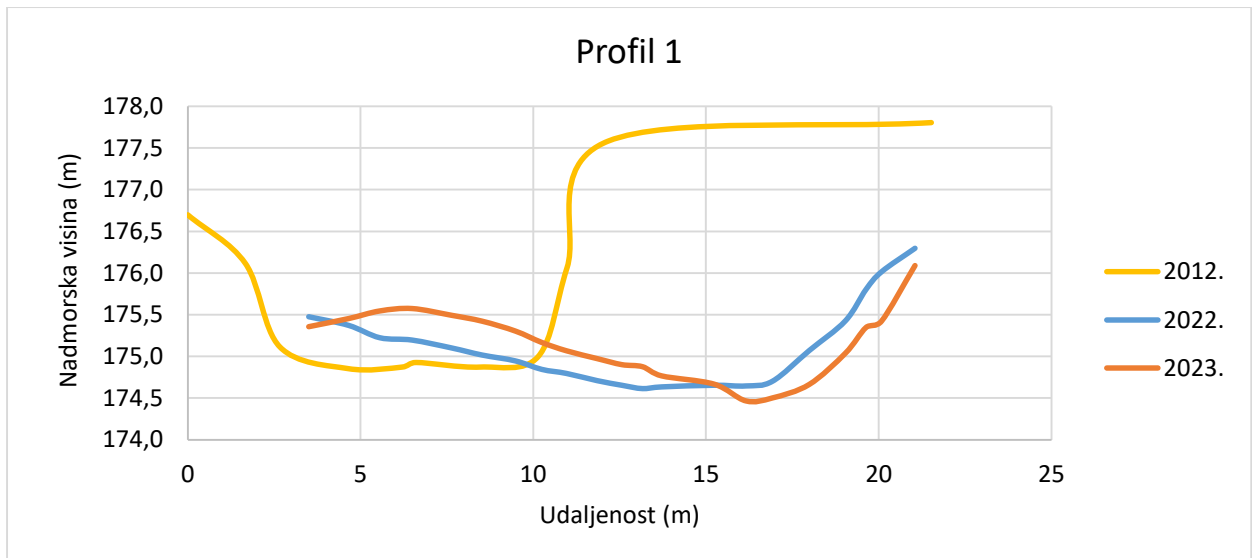
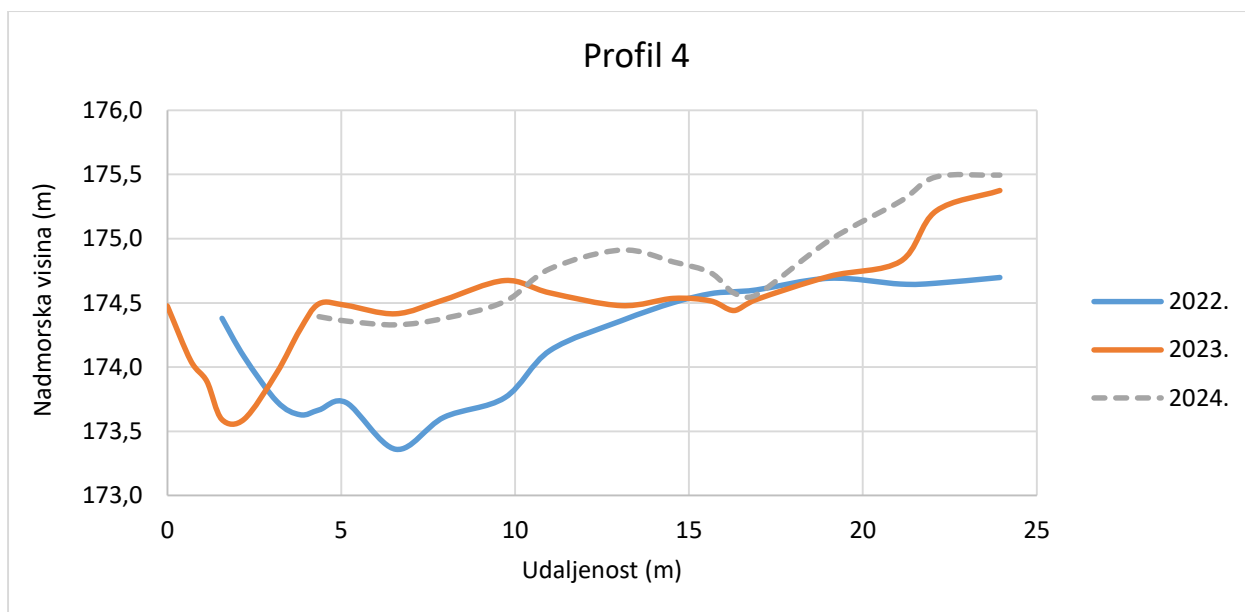
Sl. 4.26. Izmjereni profili na lokaciji Boričevci. Isprekidane linije prikazuju profile procijenjene na temelju DSM modela dobivenog snimanjem bespilotnom letjelicom. Svi profili su orijentirani u smjeru toka rijeke (lijeva obala – desna obala).

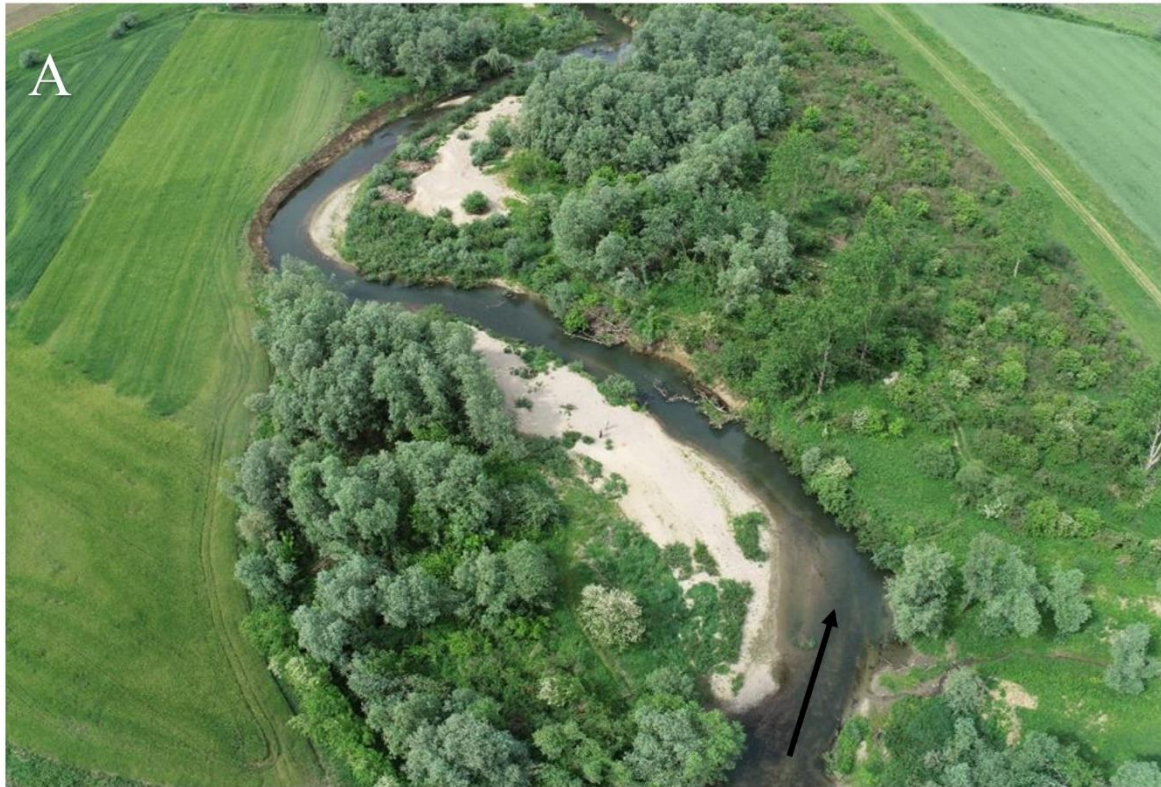
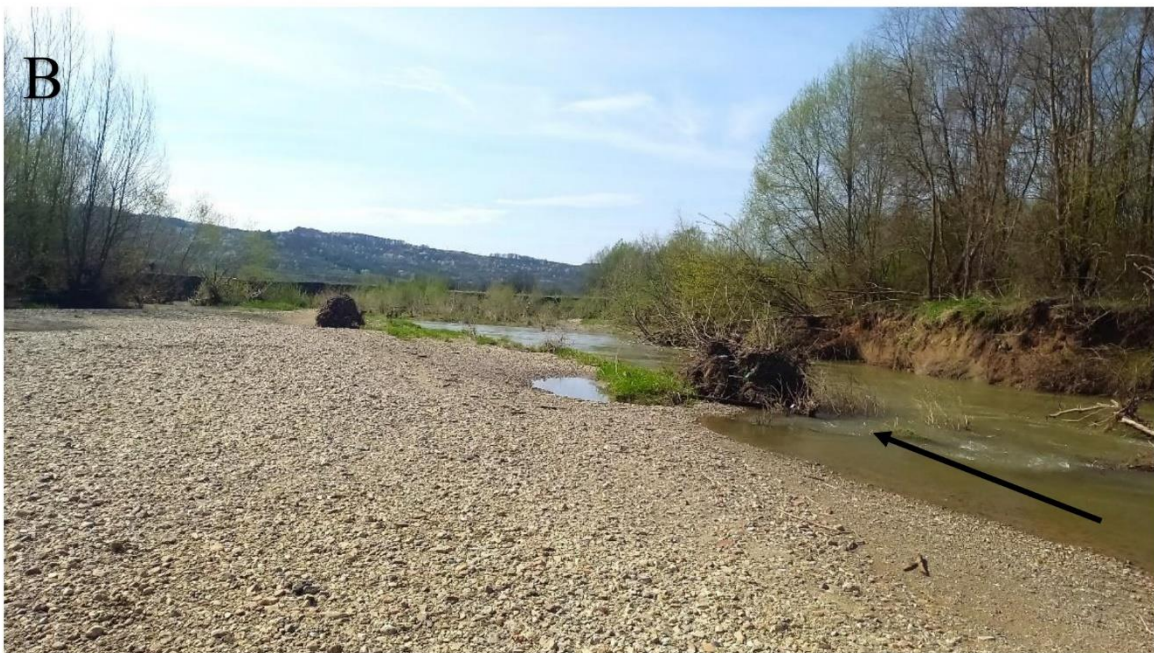
Sl. 4.36. Istraživani meandri (A), šljunkoviti sediment na prudu i desna strma obala gornjeg meandra (B). Crna strelica označava smjer toka. Snimljeno 7. 5. 2024. (A) i 30. 3. 2023. (B).

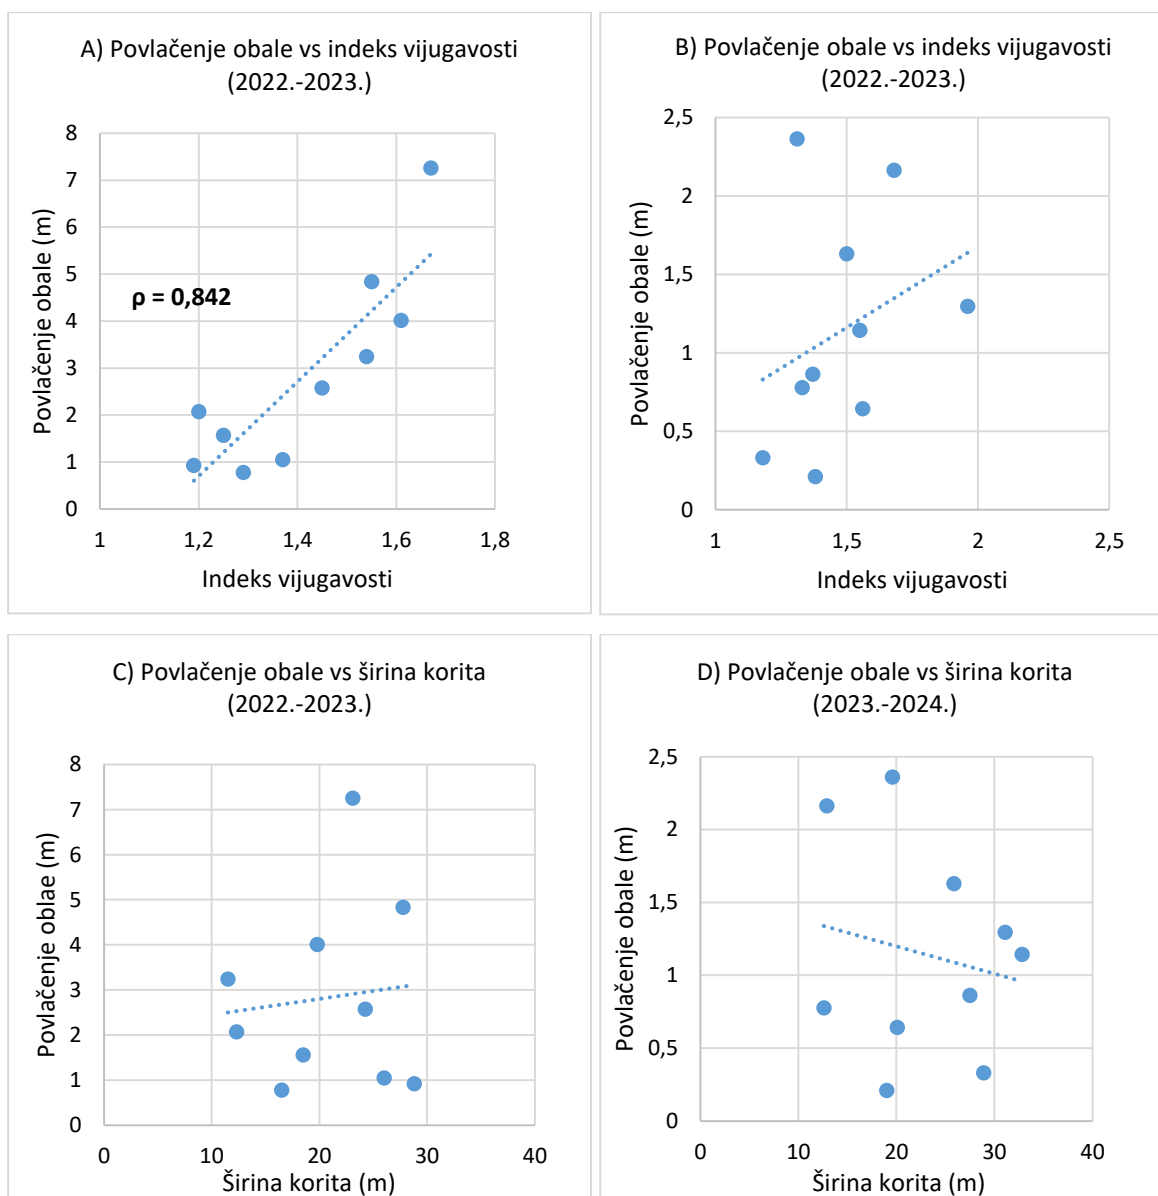
Sl. 4.41. Raspršeni dijagrami odnosa između prosječnog povlačenja obale i indeksa vijugavosti, te prosječne širine aktivnog korita u prvom i drugom razdoblju terenskih istraživanja
