# **Utjecaj promjena zemljišnog pokrova i načina korištenja zemljišta na klizište Kostanjek od kraja 19. st. do danas**

**Undergraduate thesis / Završni rad**

Sveučilište u Zagrebu  
Prirodoslovno-matematički fakultet  
Geografski odsjek

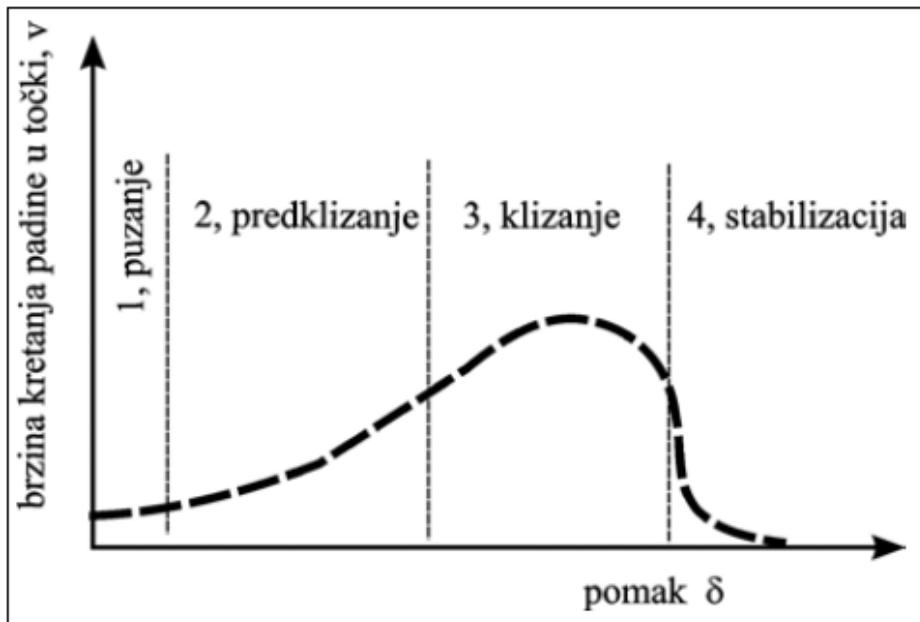
Slika 1. Faze pomicanja tla na padini na kojoj dolazi do nastanka klizišta

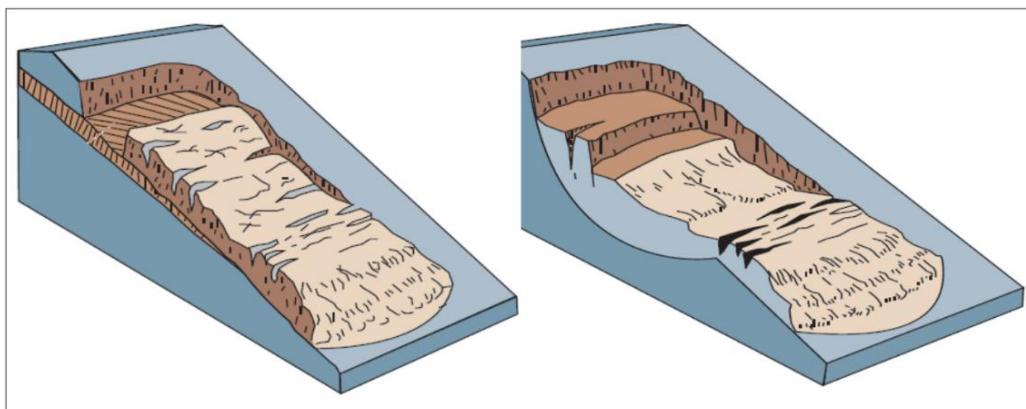
Slika 2. Shema translacijskog (lijevo) i rotacijskog (desno) tipa klizišta

njihovu dubinu i širinu (Summerfield, 1991, Faivre, 2020). Klizna ili posmična ploha po kojoj se pokrenuta masa kreće može biti translacijska i rotacijska (sl. 2) (Shanmugam, 2015). Pokrenuta masa je obično izlomljena na više dijelova poprečnim pukotinama, iako se može kretati i kompaktno kao jedan blok (Faivre, 2020).

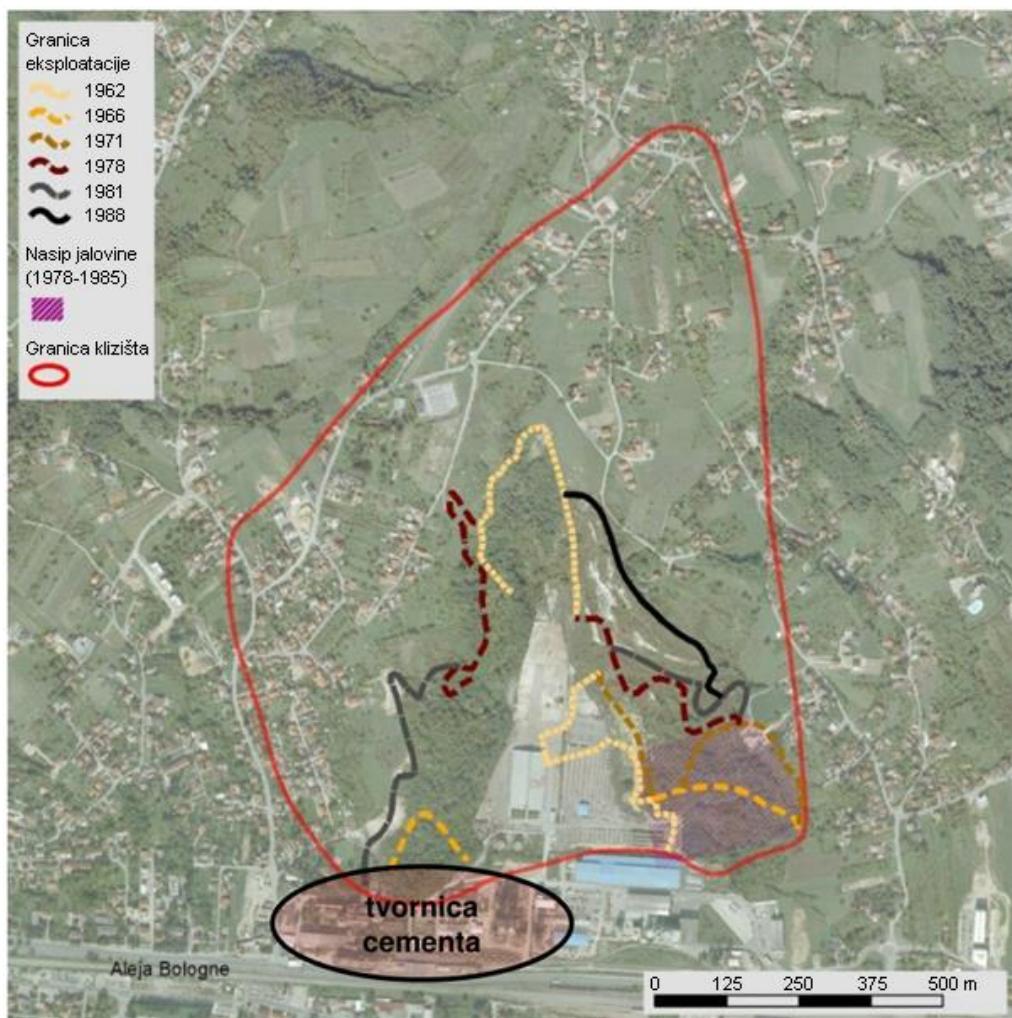
Slika 3. Granica klizišta i granice eksplotacije laporanog u razdoblju 1962.-1988.

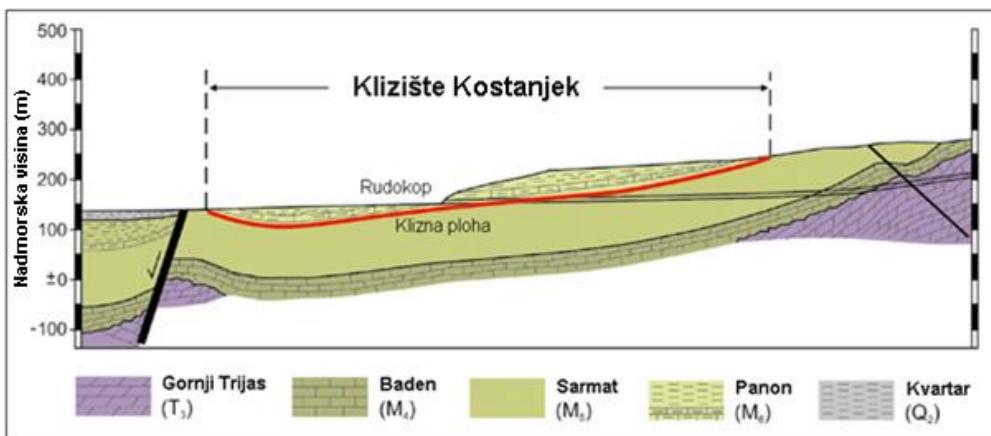
Slika 4. Geološki presjek prostora klizišta Kostanjevka

Klizište je formirano u sarmatskim i panonskim naslaga laporanima (Mihalić Arbanas i dr., 2014). Položaj klizne plohe je određen na temelju nepovoljno orijentirane slojevitosti u sedimentima i sedimentnim stijenama sarmatske i panonske starosti (sl. 4) (Ortolan i Pleško, 1992; prema Županović i dr., 2012). Pokrenuta masa se uglavnom sastoji od laporanima (Krkač i dr., 2021).

Na području klizišta nalazi se sinklinala nagnuta u smjeru istoka. Njezina os je orijentirana u smjeru sjever sjeveroistok-jug jugozapad. Tri duboka rasjeda omeđuju prostor na kojem se formiralo klizište. Prvi se pruža u smjeru približno sjever-jug na istočnom rubu, drugi se pruža u smjeru sjeveroistok-jugozapad uz sjeverozapadni rub i treći je smjera istok sjeveroistok-zapad jugozapad na južnom rubu (Stanić i Nonveiller, 1996).

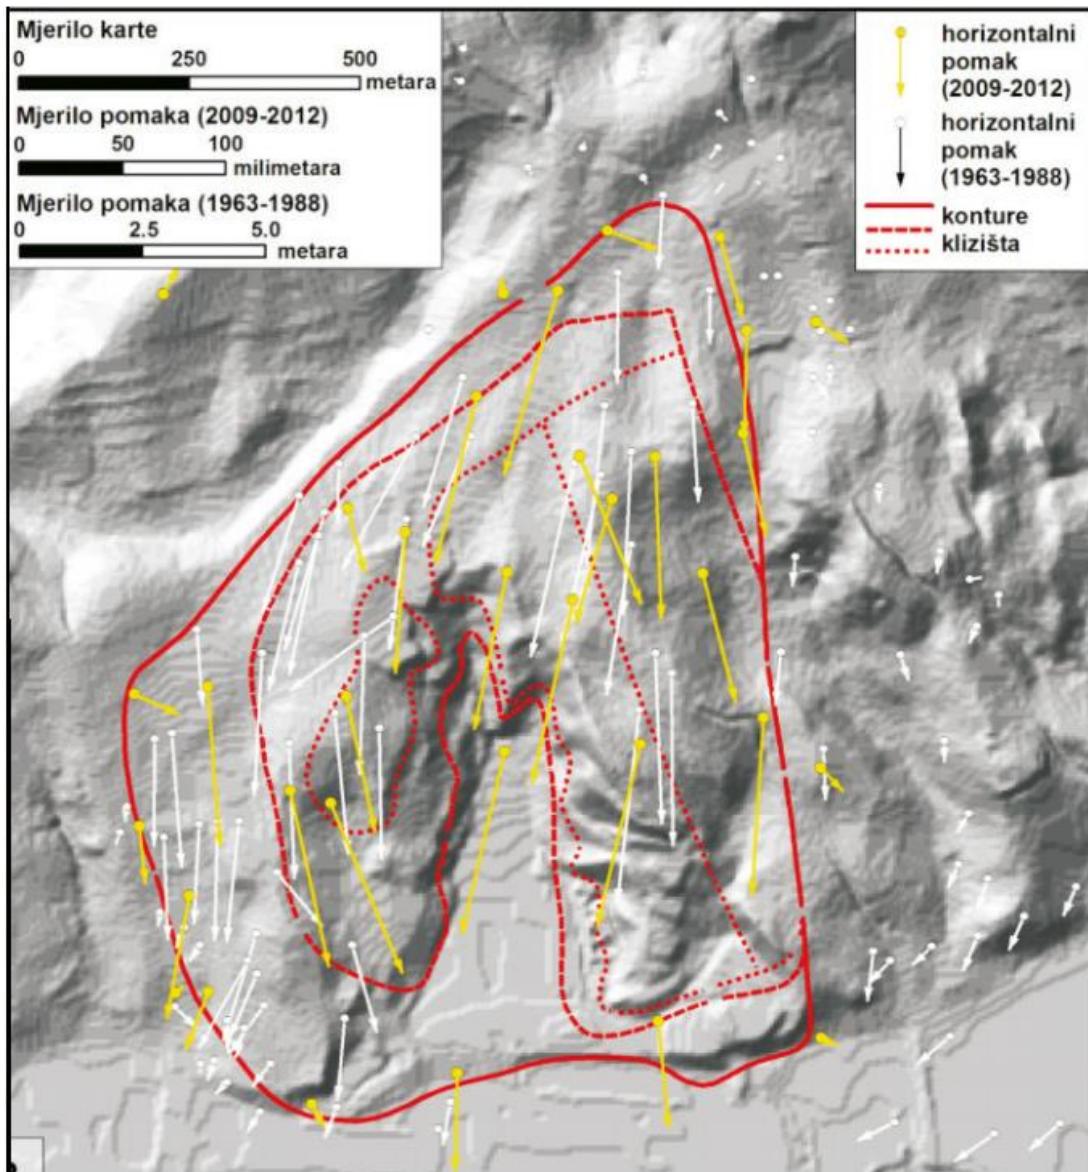
Slika 5. Horizontalni pomak klizišta Kostanjek u periodu 2009.-2012. (žuti vektori) i horizontalni pomak u periodu 1963.-1988. (bijeli vektori)

Županović i dr. (2012) određuju pomake klizišta relativnom statičkom metodom. Izmjera pomoću stalnih geodetskih točaka je obavljena 2. veljače 2012. te su rezultati uspoređeni s rezultatima mjerena iz listopada 2009. i ožujka 2010. Tijekom tog perioda od 2 godine i 4 mjeseca ukupni horizontalni pomaci točaka na klizištu iznose od 6 do 92 mm. Dobivene rezultate potom uspoređuju s pomacima tijekom razdoblja od 1963. do 1988. koje su Ortolan i Pleško (1992) prethodno odredili interpretacijom zračnih snimaka (sl. 5). Na temelju navedene

usporedbe Županović i dr. (2012) zaključuju kako je klizište još uvijek aktivno te kako se smjerovi pomaka izmjereni u razdoblju od 2009. do 2012. godine u velikoj mjeri podudaraju sa smjerovima određenim za razdoblje od 1963. do 1988.

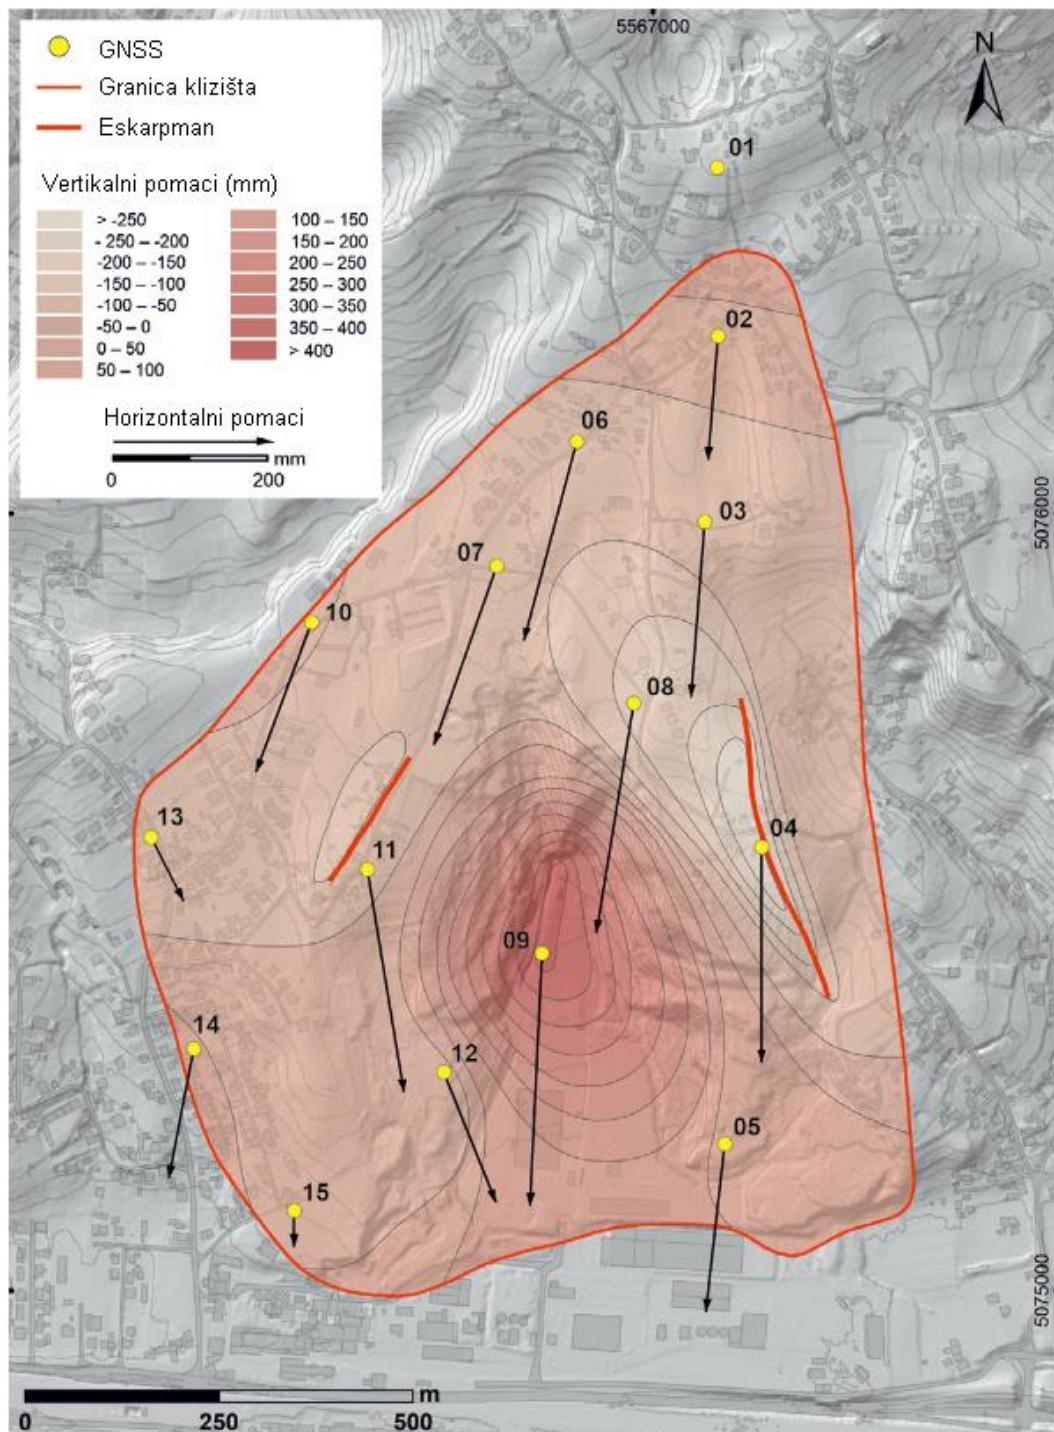
Slika 6. Horizontalni i vertikalni pomak klizišta Kostanjevica 2013.-2019.

Danas se klizište prati u realnom vremenu pomoću permanentne GNSS mreže koja se sastoji od 15 referentnih GNSS stanica (sl. 6) postavljenih na njegovoj površini te raznih drugih

U periodu praćenja od 2013. do 2019. ukupni horizontalni pomaci u središnjem dijelu klizišta iznose između 555 i 650 mm. Najveći pomaci su zabilježeni u području napuštenog rudokopa, dok kraj rubova klizišta iznose znatno manje vrijednosti, tj. između 94 i 529 mm. Ukupne vertikalne deformacije u istom vremenskom periodu iznose od -266 mm u istočnom dijelu klizišta do 413 mm u središnjem dijelu napuštenog rudokopa. U ostalim dijelovima klizišta nisu zabilježene značajne vertikalne promjene, te se kreću od -108 mm u sjevernom dijelu do 50 mm u podnožju klizišta (Krkač i dr. 2021).

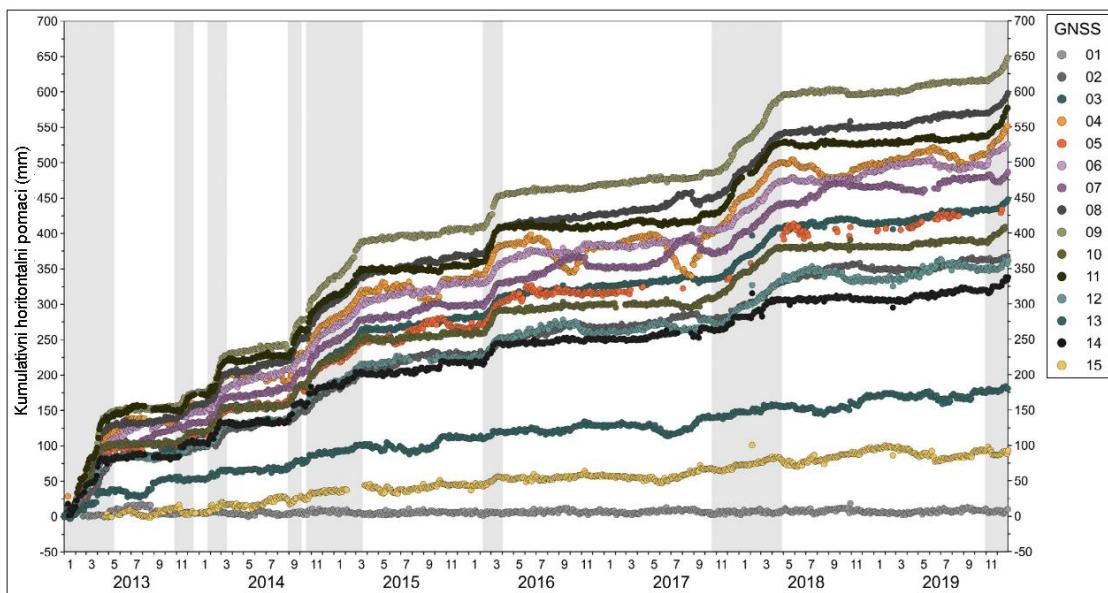
Slika 7. Kumulativni horizontalni pomaci klizišta Kostanjek mjereni GNSS senzorima u periodu 2013.-2019. (siva polja označavaju periode bržeg kretanja)

Tijekom praćenja u navedenom periodu uočeno je 8 perioda bržeg i 7 perioda sporijeg kretanja (sl. 7). Trajanja razdoblja bržeg kretanja klizišta variraju u rasponu od oko jedan mjesec do oko šest mjeseci. Najveća brzina (4.5 mm dnevno) je zabilježena u prvom tjednu travnja 2013., tijekom prvog perioda bržeg kretanja klizišta (Krkač i dr. 2021).

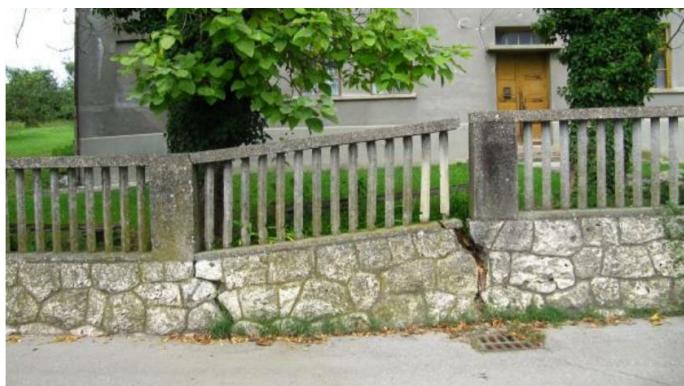
Slika 8. Oštećenja nastala uslijed kretanja klizišta Kostanjek

Na području klizišta se nalazi oko 300 građevina, od kojih su većina stambeni objekti sa svojom pripadajućom infrastrukturom (Krkač i dr., 2019). Od svoje aktivacije klizište kontinuirano uzrokuje značajna oštećenja na zahvaćenom području, što uključuje brojne pukotine na građevinama i ostalim objektima (sl. 8, sl. 9) te njihovo naginjanje. Pomaci klizišta su doveli i do deformacije cesta (Došen, 2018). Krkač i dr. (2011) praćenjem nastale štete zaključuju da se kretanje klizišta općenito usporilo, no da se određeni dijelovi klizišta i dalje nastavljaju kretati.

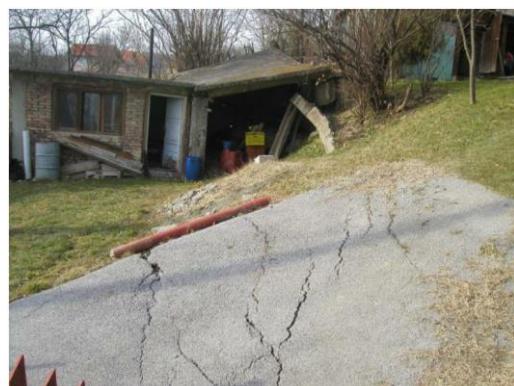
Slika 9. Oštećenja nastala uslijed kretanja klizišta Kostanjek

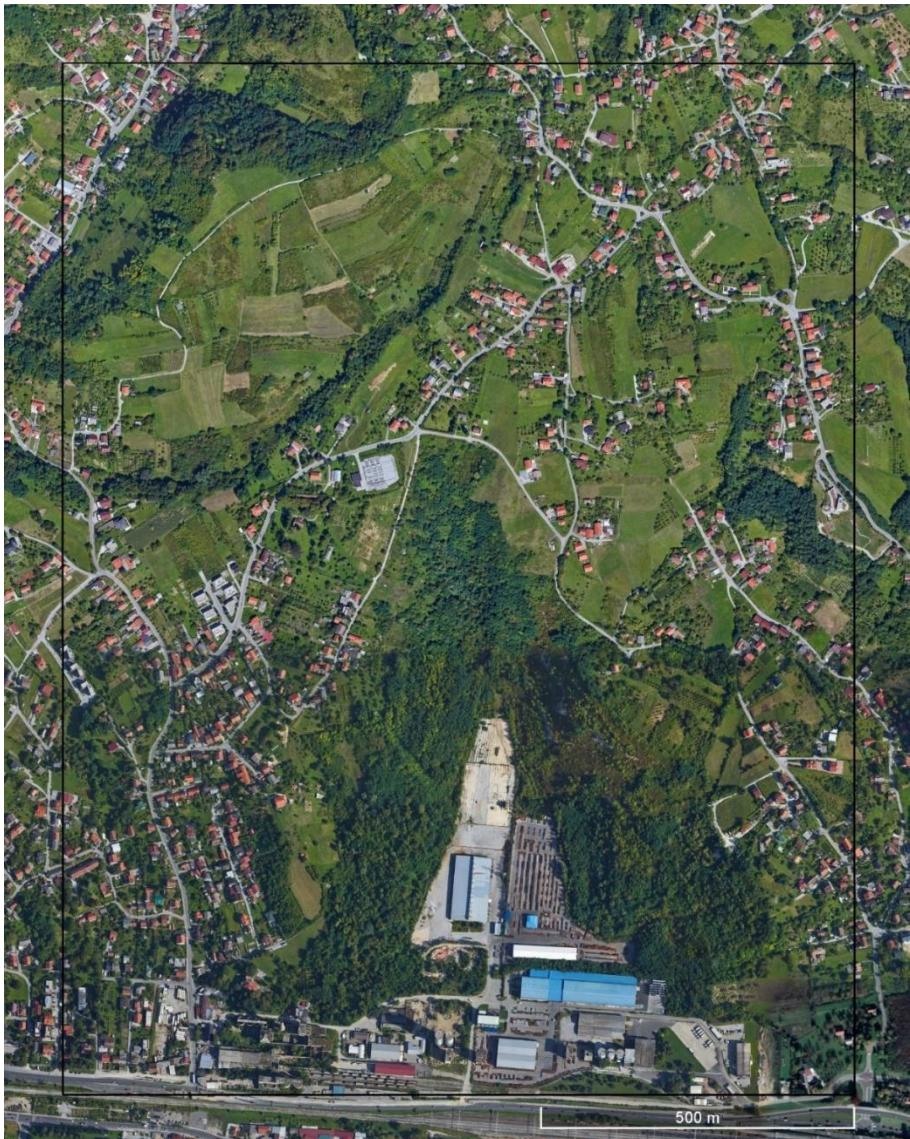
Slika 10. Granice područja istraživanja

Područje istraživanja obuhvaća prostor samog klizišta (prema Ortolan i Pleško, 1992), kao i njegovu užu okolicu. Promatrani prostor je omeđen sljedećim geografskim koordinatama:  $45^{\circ}48'53.84''$  N i  $45^{\circ}49'46.71''$  N te  $15^{\circ}50'49.90''$  E i  $15^{\circ}51'48''$  E te zauzima površinu  $2 \text{ km}^2$ .

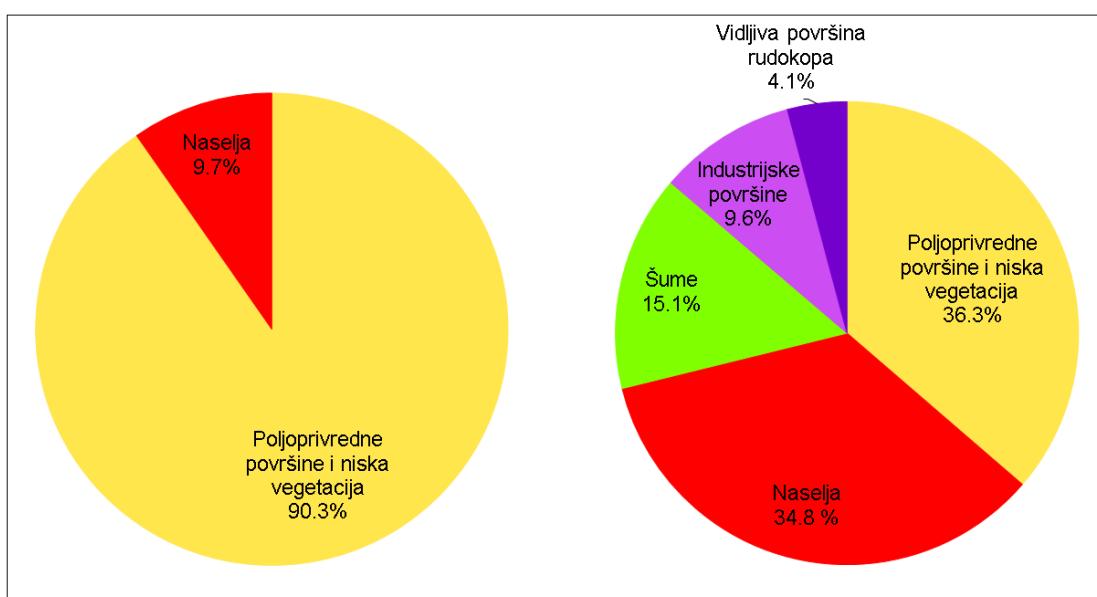
Slika 11. Udio kategorija zemljišnog pokrova i načina korištenja zemljišta na prostoru klizišta Kostanjek krajem 19. st. (lijevo) i 2001. (desno)

Iz dobivenih rezultata može se uočiti da krajem 19. st. većinu površine istraživanog područja zauzimaju poljoprivredne površine i niska vegetacija (90.3%), a ostatak naselja (9.7%). Industrijske površine i rudokop u 19. st. još nisu postojali, a nije zabilježena ni prisutnost šuma. Poljoprivredne površine i niska vegetacija 2001. i dalje predstavljaju prvu kategoriju po veličini, no zauzimaju daleko manji udio u ukupnoj površini (36.3%) nego krajem 19. st. Udio naselja je značajno porastao (34.8%) te su sad na drugom mjestu. Za razliku od kraja 19. st. bilježi se prisustvo tri nove kategorije, redom po zastupljenosti: šume (15.1%), industrijske površine (9.6%), i vidljiva površina rudokopa (4.1%).

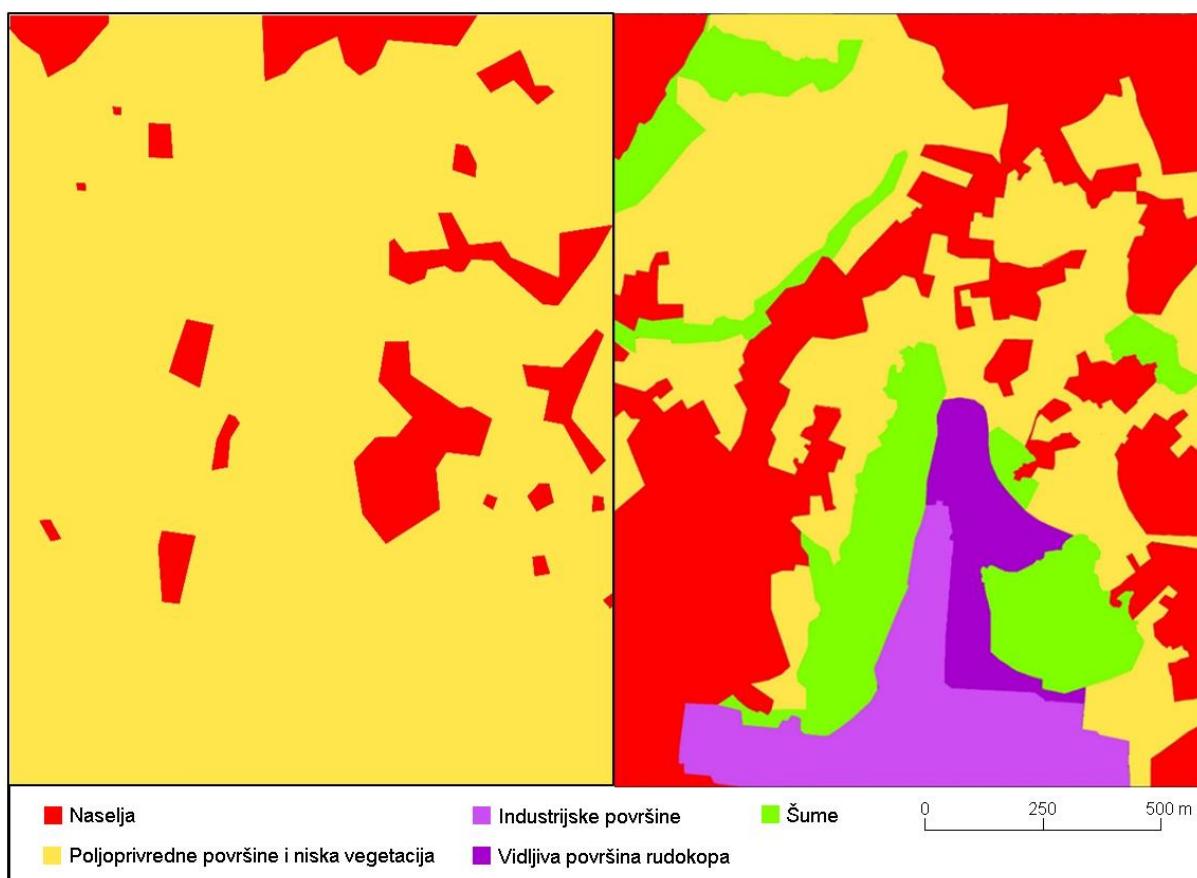
Slika 12. Prostorni raspored kategorija zemljišnog pokrova i načina korištenja zemljišta na prostoru klizišta Kostanjevica krajem 19. st. (lijevo) i 2001. (desno)

Krajem 19. st. na promatranom prostoru je vladala poprilično jednolična slika – većinu površine su zauzimale poljoprivredne površine i niska vegetacija, dok su naseljene površine bile male, malobrojne te disperzno razmještene. Iz Franciskanskog katastra (prilog 3) može se primjetiti da su kuće bile uglavnom drvene a samo mjestimično izgrađene od kamena. Najvažnije promjene od 19. st. do 2001. su svakako pojava industrijske površine u južnom dijelu kojeg su nekoć zauzimale poljoprivredne površine te rudokopa u središnjem dijelu kojeg su zauzimale

naseljene i poljoprivredne površine. Lokacije naseljenih površina se 2001. uglavnom ne poklapaju s njihovim lokacijama sa kraja 19. st. Najveća naseljena površina se tada nalazila u središnjem dijelu istraživanog područja, ali je do 2001. nestala budući da se u međuvremenu taj dio počeo koristiti kao rudokop. Naseljene površine 2001. u najvećoj mjeri zauzimaju sjeveroistočni i jugozapadni dio, no mogu se primjetiti i u drugim djelovima istraživanog područja. Jedini prostori gdje uglavnom izostaju su prostor uz industrijsku površinu i rudokop kojeg zauzimaju površine prekrivene šumom te sjeverozapadni dio istraživanog područja gdje prevladavaju poljoprivredne površine i niska vegetacija s mjestimičnom pojmom šuma. Poznato da je većini stanovnika cementara nekoć bila glavni izvor prihoda. S obzirom na to da je okružena naseljenim površinama može se pretpostaviti da je uslijed industrijalizacije jako privlačila stanovništvo zbog mogućnosti zaposlenja. Pregledom Franciskanskog katastra (prilog 3) i satelitske snimke iz 2001. (prilog 1) se može primjetiti kako se većina prometnica iz 19. st. održala do danas, osim onih čiji prostor sada zauzima industrijska površina.

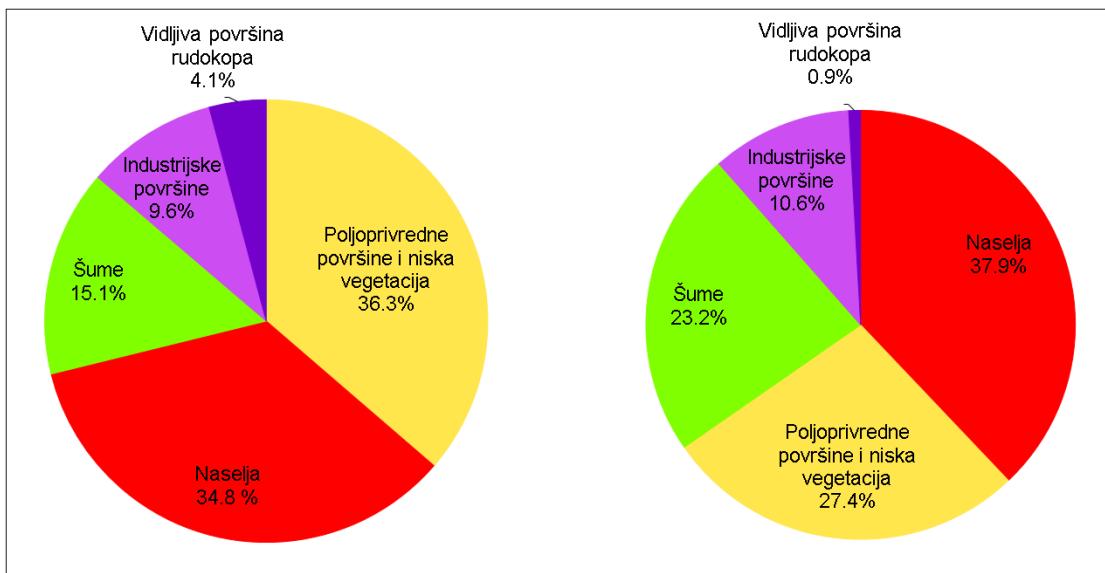
Slika 13. Udio kategorija zemljišnog pokrova i načina korištenja zemljišta na prostoru klizišta Kostanjek 2001. (lijevo) i 2016. (desno)

Od 2001. do 2016. udio poljoprivrednih površina i niske vegetacije značajno je pao (s 36.3% na 27.4%) te se nalaze na drugom mjestu po zastupljenosti. Naseljene površine sada predstavljaju najzastupljeniju kategoriju, no razlog tomu nije toliko rast njihovog udjela koliko značajan pad udjela poljoprivrednih površina i niske vegetacije. Naime, udio naseljenih

površina se tek neznatno povećao (s 34.8% na 37.9%) iz čega se može zaključiti kako su mjere zabrane izgradnje na području klizišta bile prilično uspješne. U obje promatrane godine šume zauzimaju treće mjesto po zastupljenosti, industrijske površine četvrto te vidljiva površina rudokopa peto, s tim da šume bilježe značajan porast udjela (s 15.1% na 23.2%), industrijske površine tek blagi porast (s 9.6% na 10.6%), dok vidljiva površina rudokopa bilježi pad (s 4.1% na 0.9%).

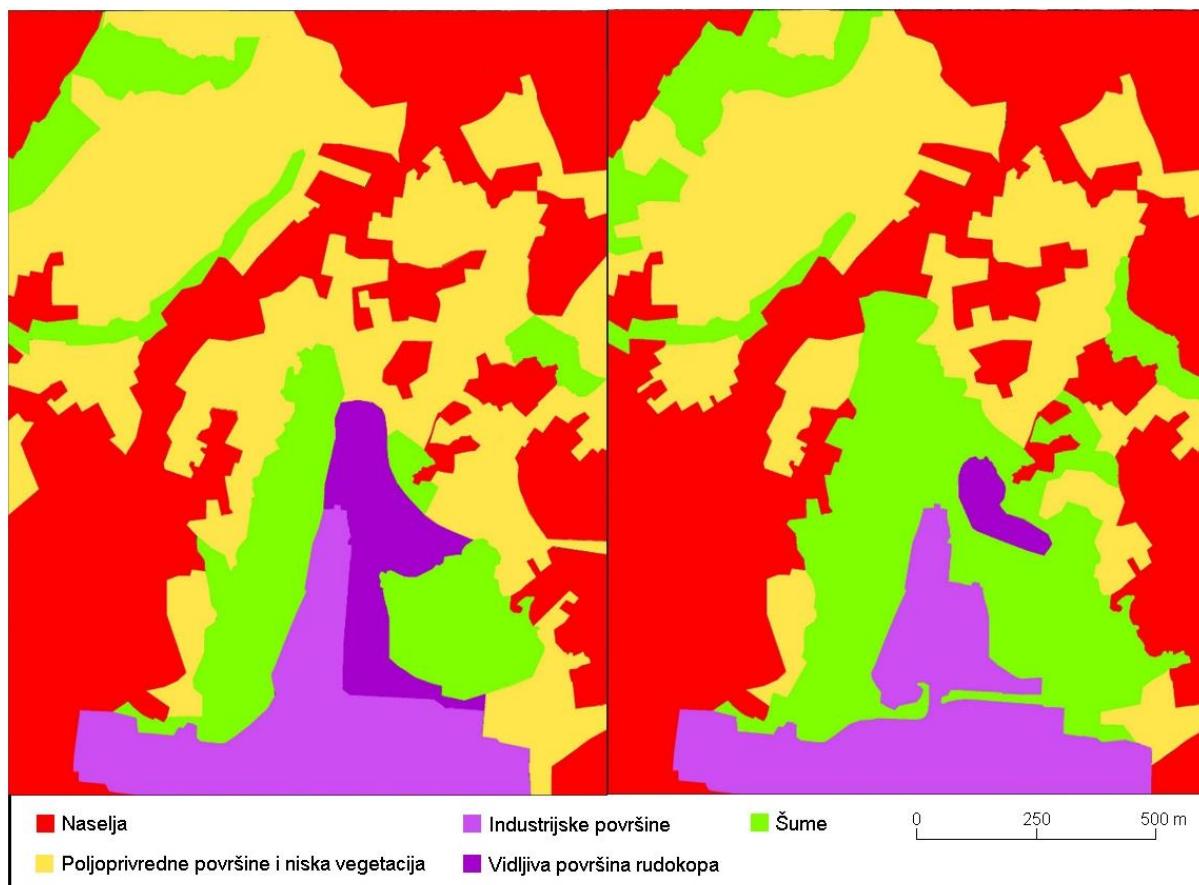
Slika 14. Prostorni raspored kategorija zemljišnog pokrova i načina korištenja zemljišta na prostoru klizišta Kostanjek 2001. (lijevo) i 2016. (desno)

Prostorni raspored kategorija zemljišnog pokrova i načina korištenja zemljišta je 2016. poprilično sličan u odnosu na 2001. Najveće promjene primjećuju se u središnjem dijelu istraživanog prostora gdje se površina prekrivena šumom značajno širi nauštrb površine napuštenog rudokopa, poljoprivrednih površina i niske vegetacije, te manjim dijelom i industrijske površine. Unatoč tome, vidljivo je blago širenje industrijske površine u njezinom sjeveroistočnom dijelu. U ostalim se dijelovima primjećuju gotovo neznatne promjene udjela kategorija poljoprivrednih površina i niske vegetacije, šuma, i naselja. Osim toga, tijekom

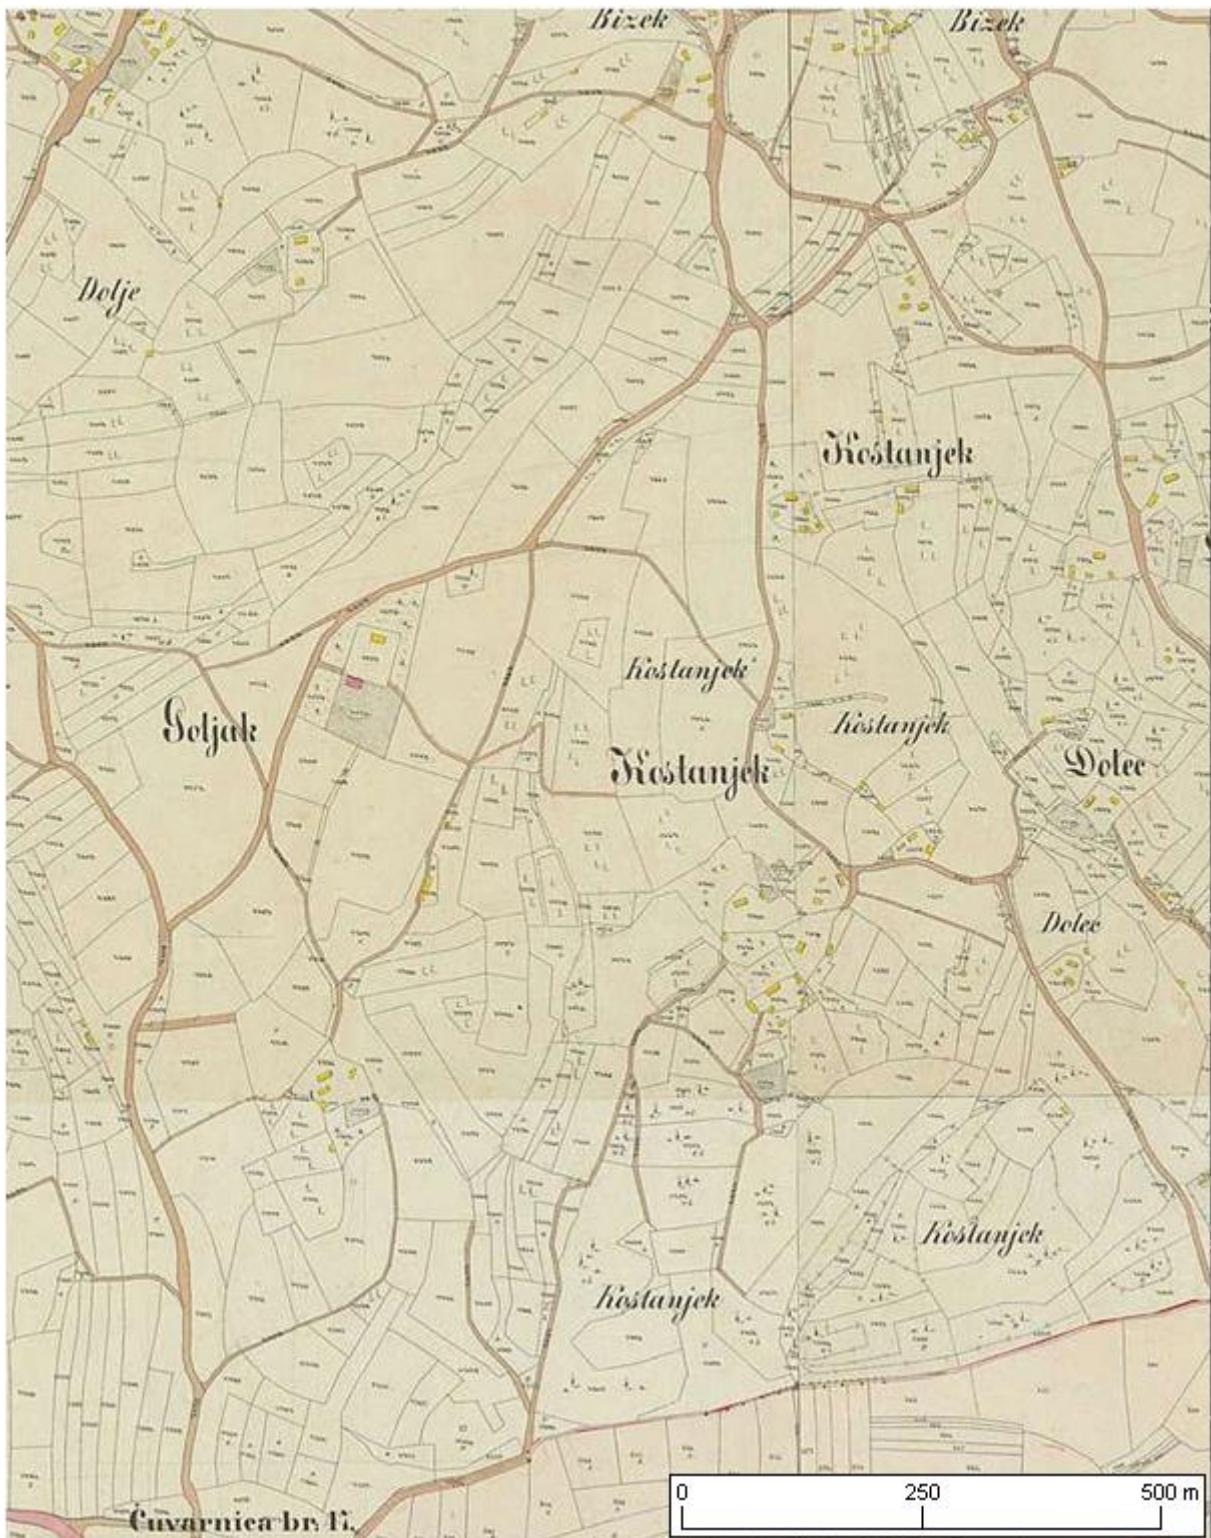
Prilog 3. Područje istraživanja u Franciskanskom katastru s kraja 19. st. (žuti kvadrati-drvene kuće, ljubičasti kvadrati-kamene kuće, svijetlozelene površine-polja)

Osnovu za proučavanje promatranog područja čine satelitske snimke iz 2001. (prilog 1) i 2016. (prilog 2), dostupne u programu Google Earth Pro te isječak Franciskanskog katastra iz 19. st. (prilog 3). Na njima su u programima Google Earth Pro i ArcGIS Pro poligonima označene kategorije zemljišnog pokrova i načina korištenja zemljišta prema gore navedenoj tipologiji iz čega su dobivene karte njihovog prostornog rasporeda te podaci o površini u 19. st., 2001., i 2016. Podaci o njihovoj površini su potom uneseni u Microsoft Excel tablicu pomoću koje je izračunat udio svake kategorije u ukupnoj površini promatranog područja te su rezultati prikazani grafički u obliku strukturnih krugova. Nakon toga se uspoređuju udjeli i prostorni raspored kategorija zemljišnog pokrova i načina korištenja zemljišta u periodu od kraja 19. st. do 2001. te u svrhu pregleda recentnih promjena i u periodu od 2001. do 2016. U sklopu rada provedeno je i terensko istraživanje koje je obuhvaćalo razgovor sa stanovništvom i obilazak istraživanog prostora u svrhu njegovog boljeg upoznavanja.
