# Hidromorfološka analiza rijeke Kupčine s posebnim osvrtom na recentne promjene korita

**Master's thesis / Diplomski rad**

**2022**

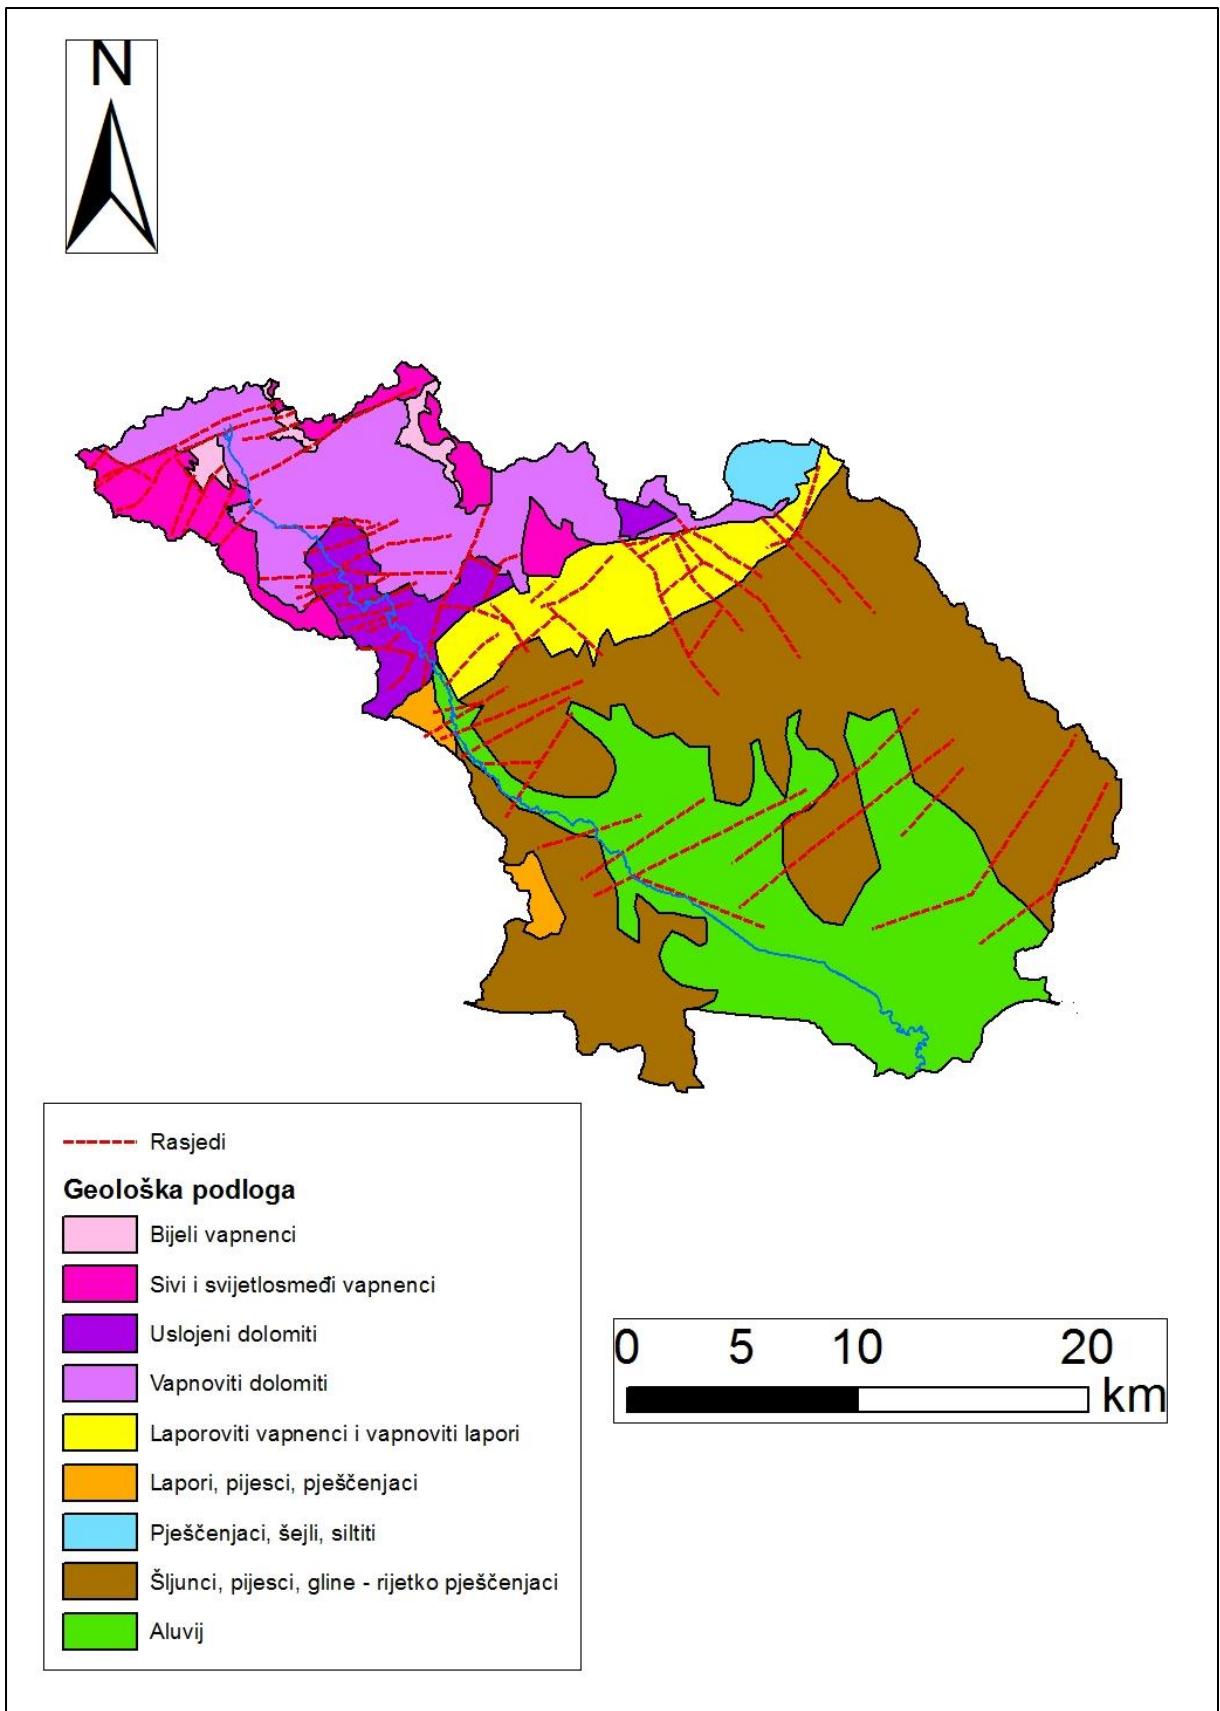
Slika 2: Geološka struktura porječja Kupčine. Izvori: Benček i dr., 1990; Bukovac i dr., 1983; Pleničar i dr., 1969; Šikić i dr., 1972.

Prelaskom iz gorovitog predjela Žumberka u Dolinu Kupčine i Crnomlačku zavalu nizvodno od nje, Kupčina prelazi u prostor pretežito aluvijalnih nanosa koje i sama gradi prinosom sedimenata (Sl. 2). U ovim se nanosima najizraženije razvijaju obilježja fluviodenudacijske i fluvioakumulacijske morfologije, potaknuta međuodnosom denudacije i sedimentacije vezane uz vodotok. U ostatku porječja u vidu geologije možemo primijetiti pjeske, pješčenjake i lapore koji se poglavito vežu uz predgorske padine Žumberačke gore, kao i različite vapnenačke stijene koje sačinjavaju gorski masiv (Pleničar i dr., 1969; Šikić i dr., 1972).

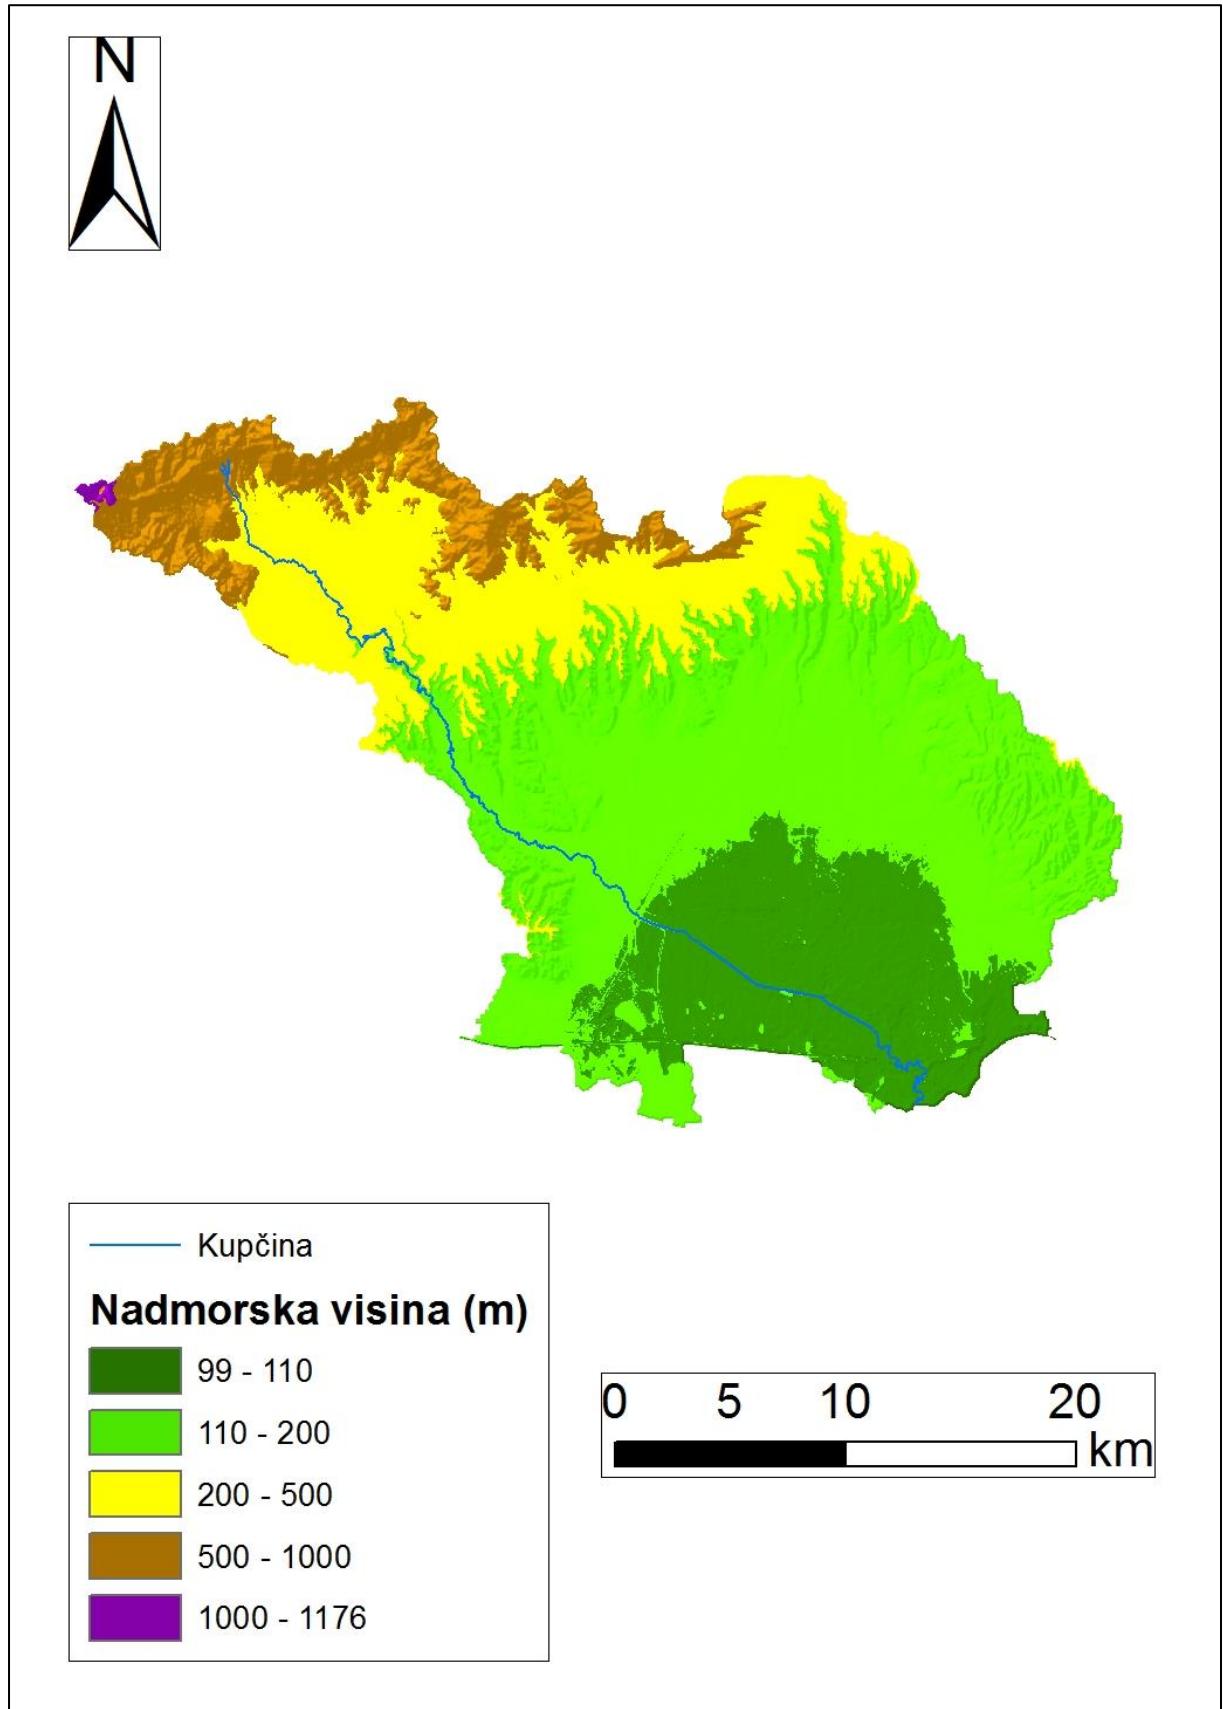
Slika 3: Hipsometrijska karta porječja Kupčine.

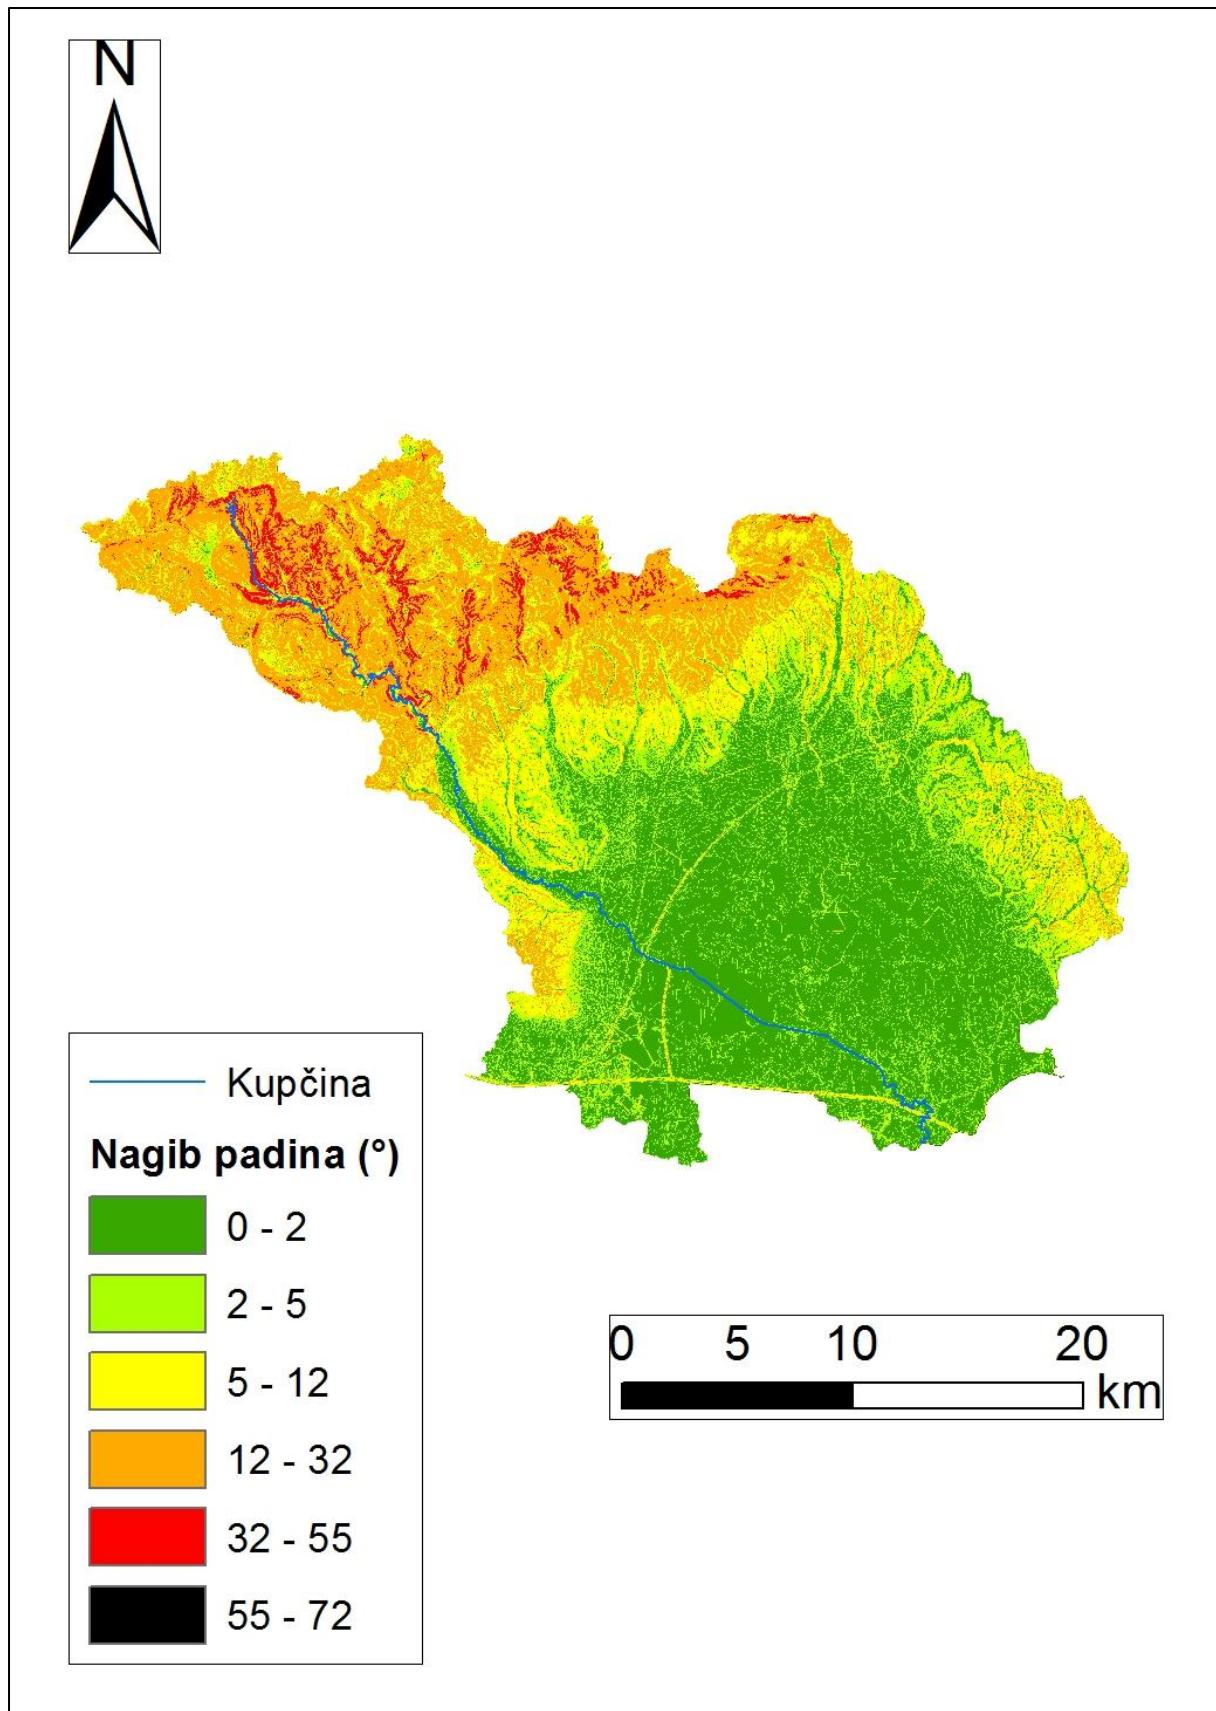
Slika 4: Karta nagiba na porječju Kupčine.

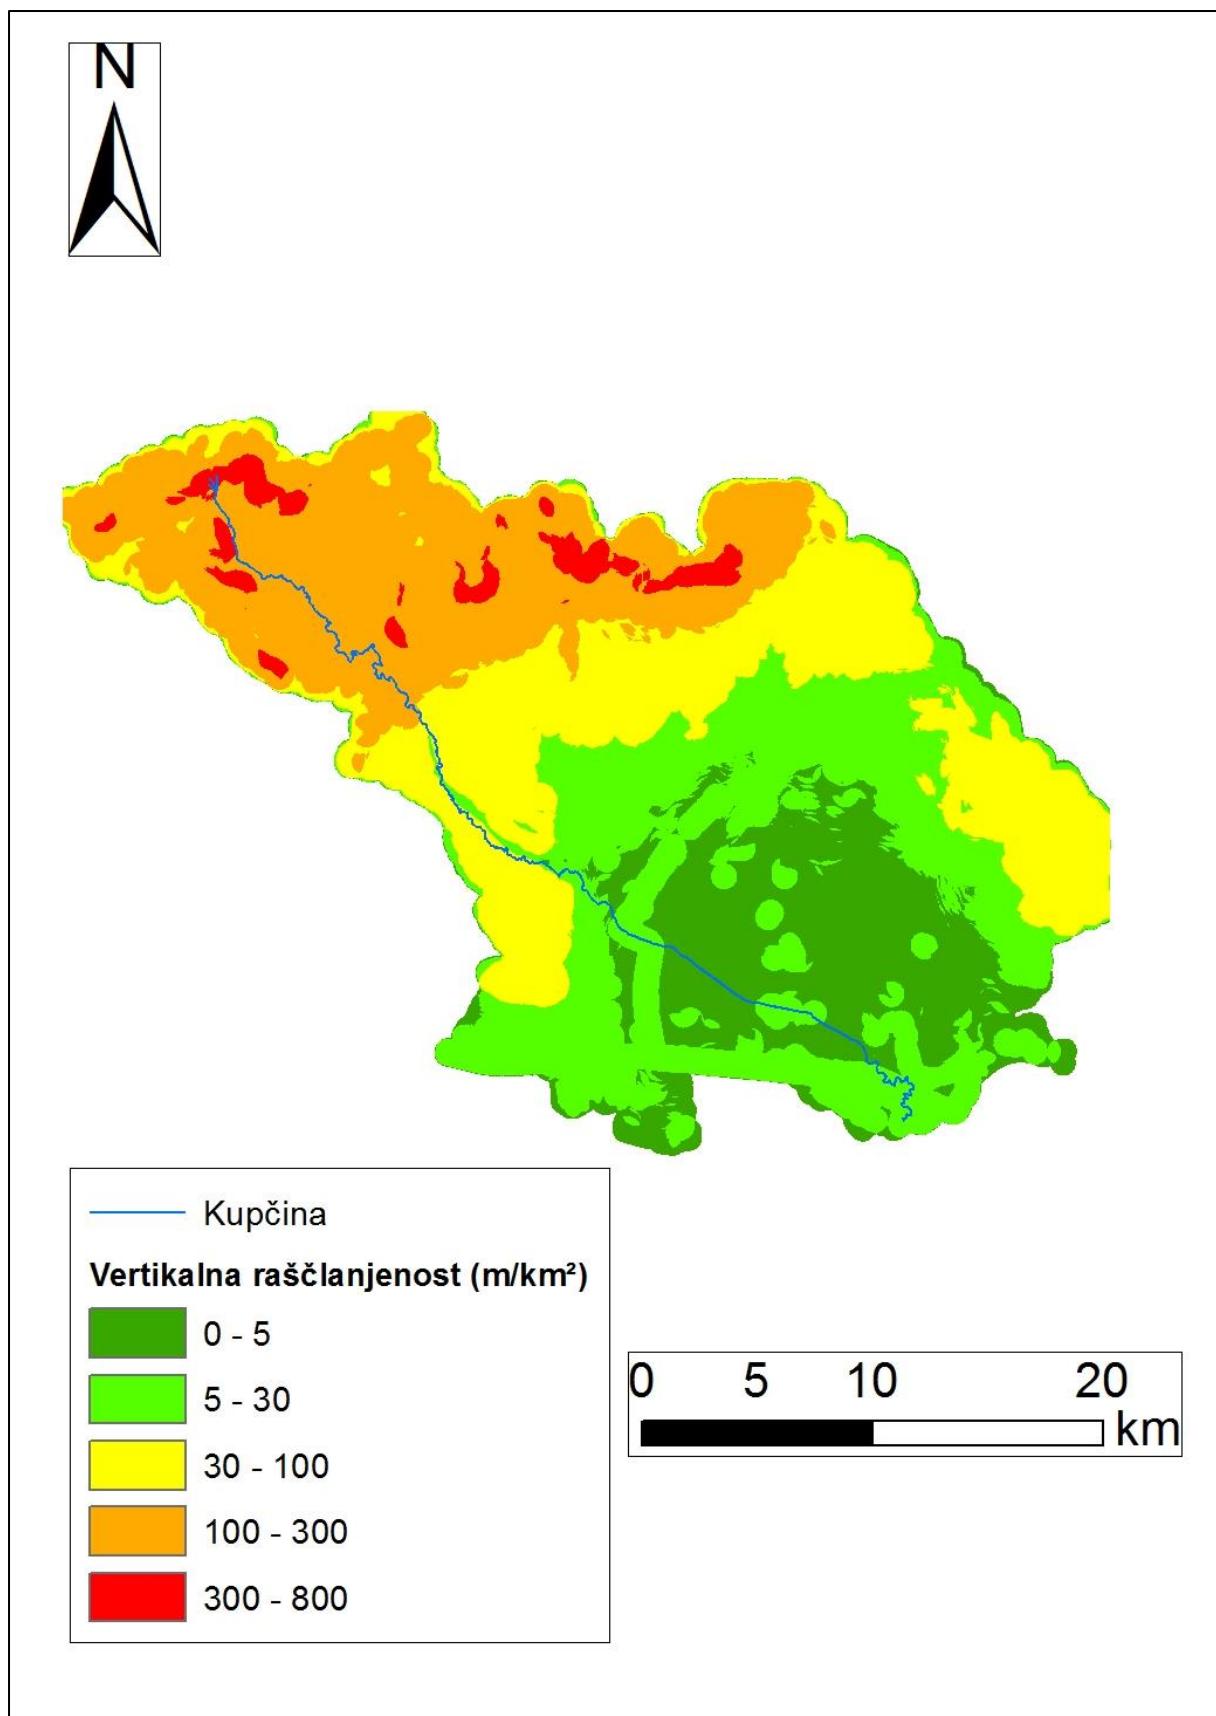
Slika 5: Karta vertikalne raščlanjenosti reljefa porječja Kupčine.

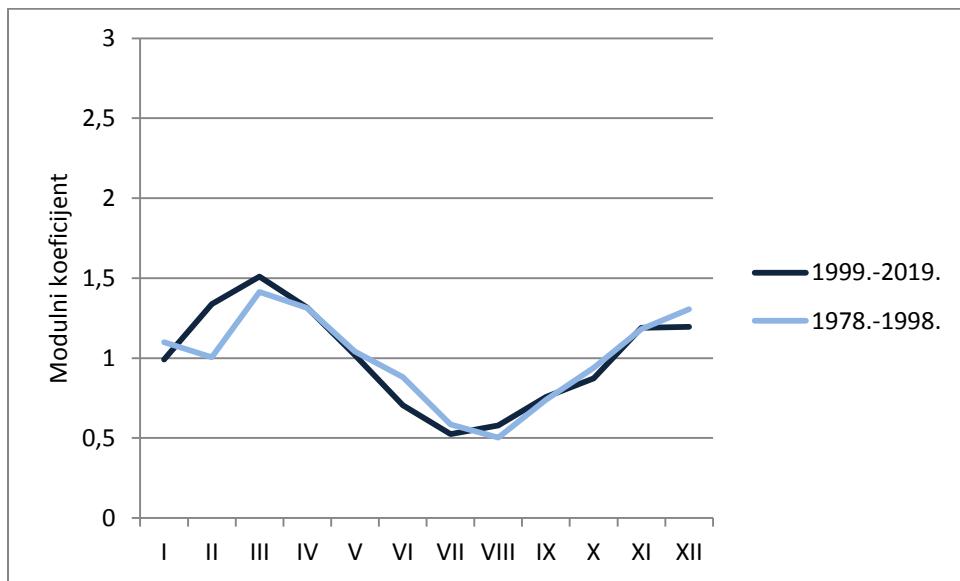
Slika 9: Modulni koeficijenti mjesecnih protoka na postaji Strmac Pribički za razdoblje 1978. – 2019.

Modulni koeficijenti mjesecnih vrijednosti protoka za promatrani period od 1999. do 2019. godine sugeriraju peripanonski snježno – kišni protočni režim (Sl. 9). Riječ je o tipu protočnog režima koji je karakterističan za gorja sjeverozapadne Hrvatske, s dva maksimuma (jednim u rano proljeće i drugim u kasnu jesen) te dva minimuma, pri čemu je onaj ljetni znatno izraženiji od zimskog (Čanjevac, 2013). Ovakav režim ima i rječica Gradna u susjednom Samoborskom gorju (Čanjevac, 2013).

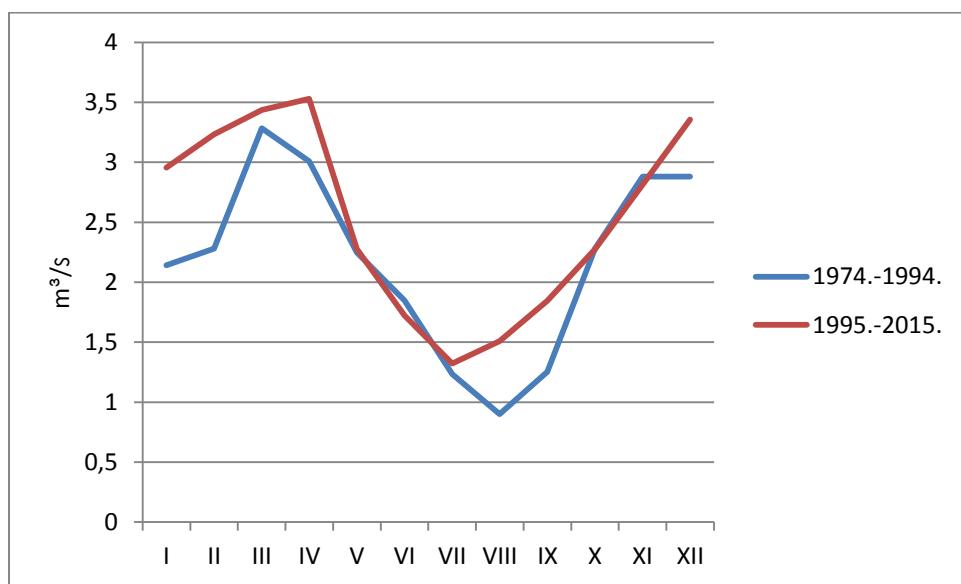
Slika 10: Srednji mjesecni protoci na postaji Lazina za razdoblje 1974. – 2015.

Podaci s druge mjerne stanice, one na brani u Lazini kod Draganića, zanimljivi su jer se uzvodno od sela nalazi zgrada mlinu u Čeglu opremljena malom hidroelektranom, što utječe na podatke o protoku (DHMZ, historijat stanice). Također, osim postojanja same brane u Lazini, mještani koriste i korito nizvodno od nje kao kupalište, pri čemu u ljetnim mjesecima grade i dodatne privremene brane kojima podižu vodostaj rijeke i utječu na protok (DHMZ, historijat stanice). Ipak, usporedba godišnjeg hoda protoka za dvadesetogodišnji period do 1995. godine – kada je hidroelektrana postavljena (menea.hr, 25.5.2022.) – i od nje (Sl. 10) ukazuje na činjenicu da oscilacije u srednjem mjesecnom protoku nisu znatno izmijenjene od postavljanja elektrane, osim u vidu izmjena protočnog režima koje su već uočene na mjernej postaji Strmac i koje se potencijalno vežu uz promjene klime. Ipak, očit je porast apsolutnog protoka vode u godini na mjernej stanici Lazina koji se ne javlja u usporedbi podataka iz istih referentnih perioda na postaji Strmac, što može upućivati na to da je karakter toka Kupčine u Lazini izmijenjen u posljednjim desetljećima kroz antropogene zahvate poput izgradnje kanala, hidroelektrane i drugih struktura u koritu rijeke.

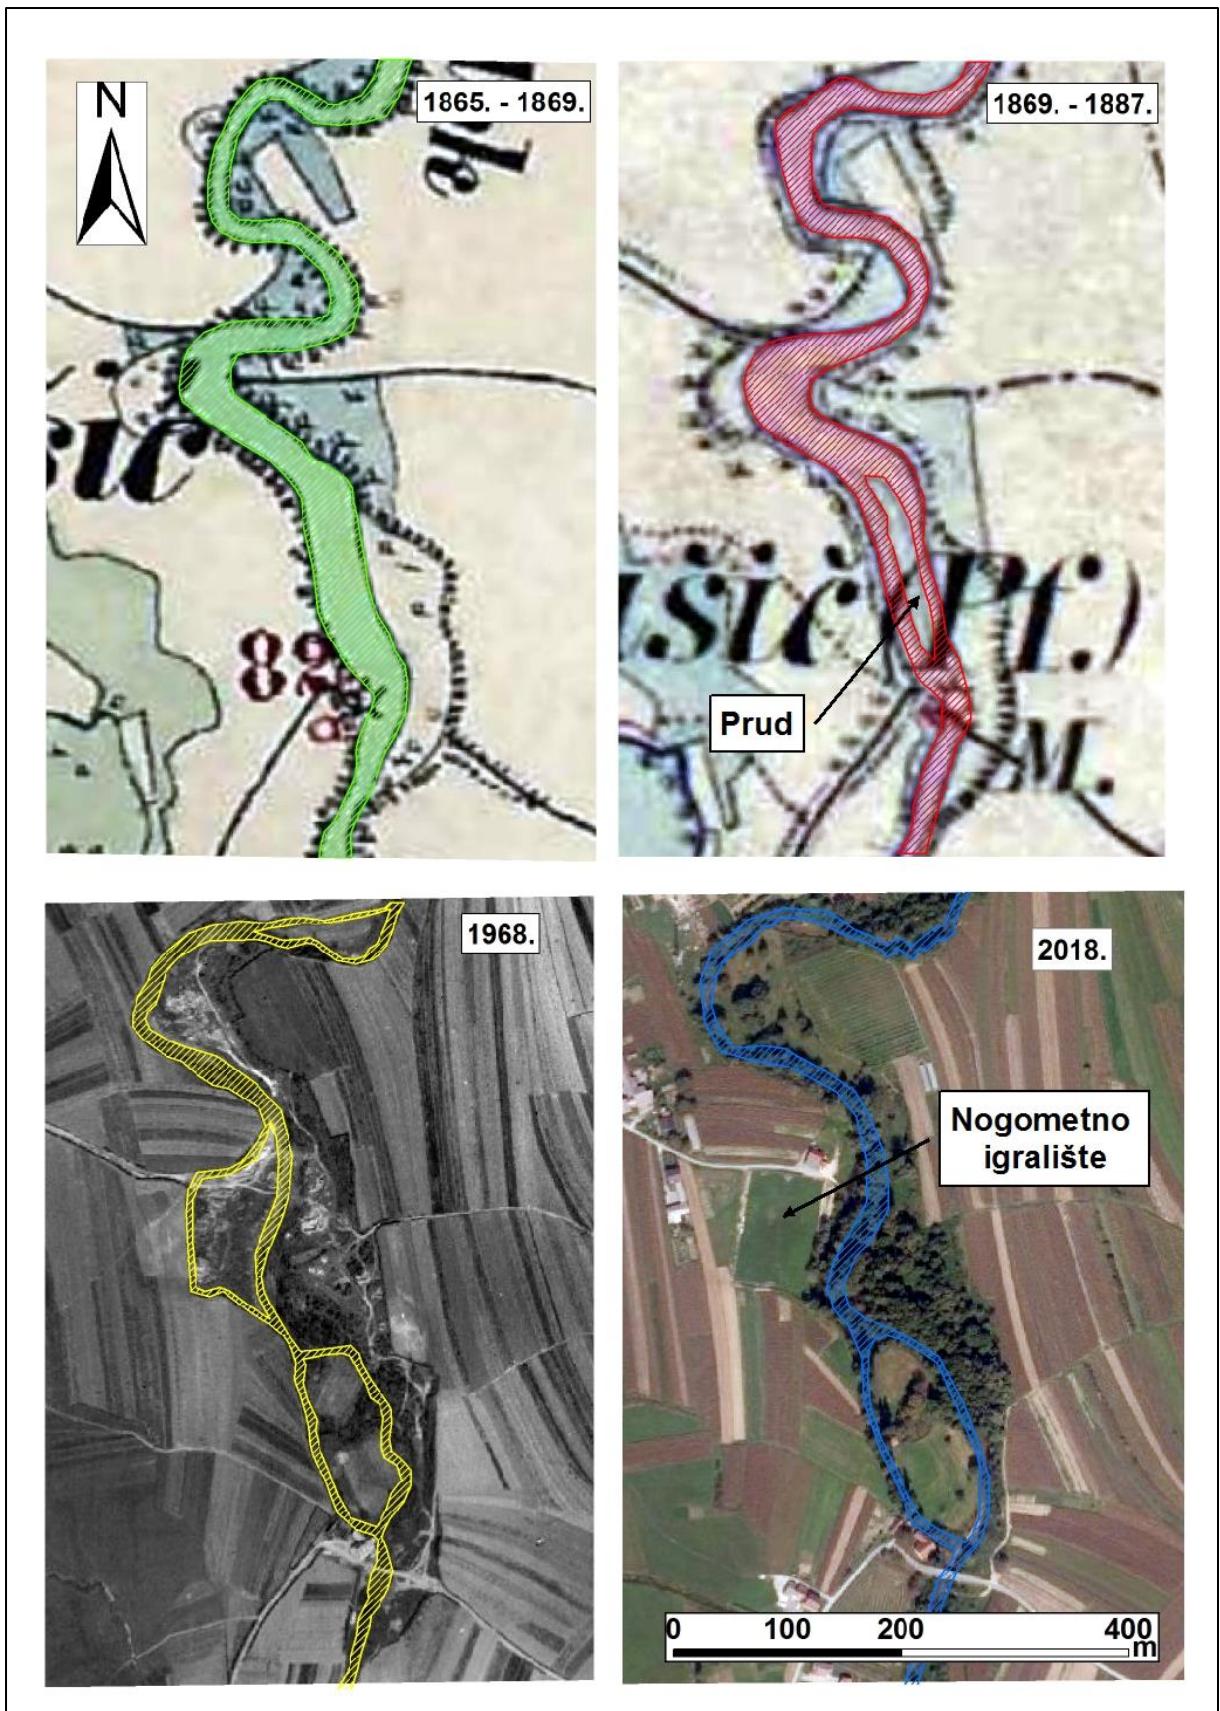
Slika 13: Kronološki prikaz oblika korita Kupčine kod Krašića od druge polovine 19. stoljeća do danas. Izvori: Arcanum, 2022; DGU, 2022.

Međutim, ortofotografska snimka iz 1968. godine jasno prikazuje i drugu adu uzvodno od sadašnje. S obzirom na oblike korita ucrtane u Drugoj i Trećoj vojnoj izmjeri, može se pretpostaviti da je ovaj oblik nastao akumuliranjem materijala uz desnu obalu meandra koji je tamo bio prisutan. Zapadniji rukavac (ili mrvica) u međuvremenu je nestao vjerojatno zahvaljujući ljudskom utjecaju, s obzirom da prostor ove ade danas odgovara sadašnjem nogometnom igralištu u Krašiću (Sl. 13).

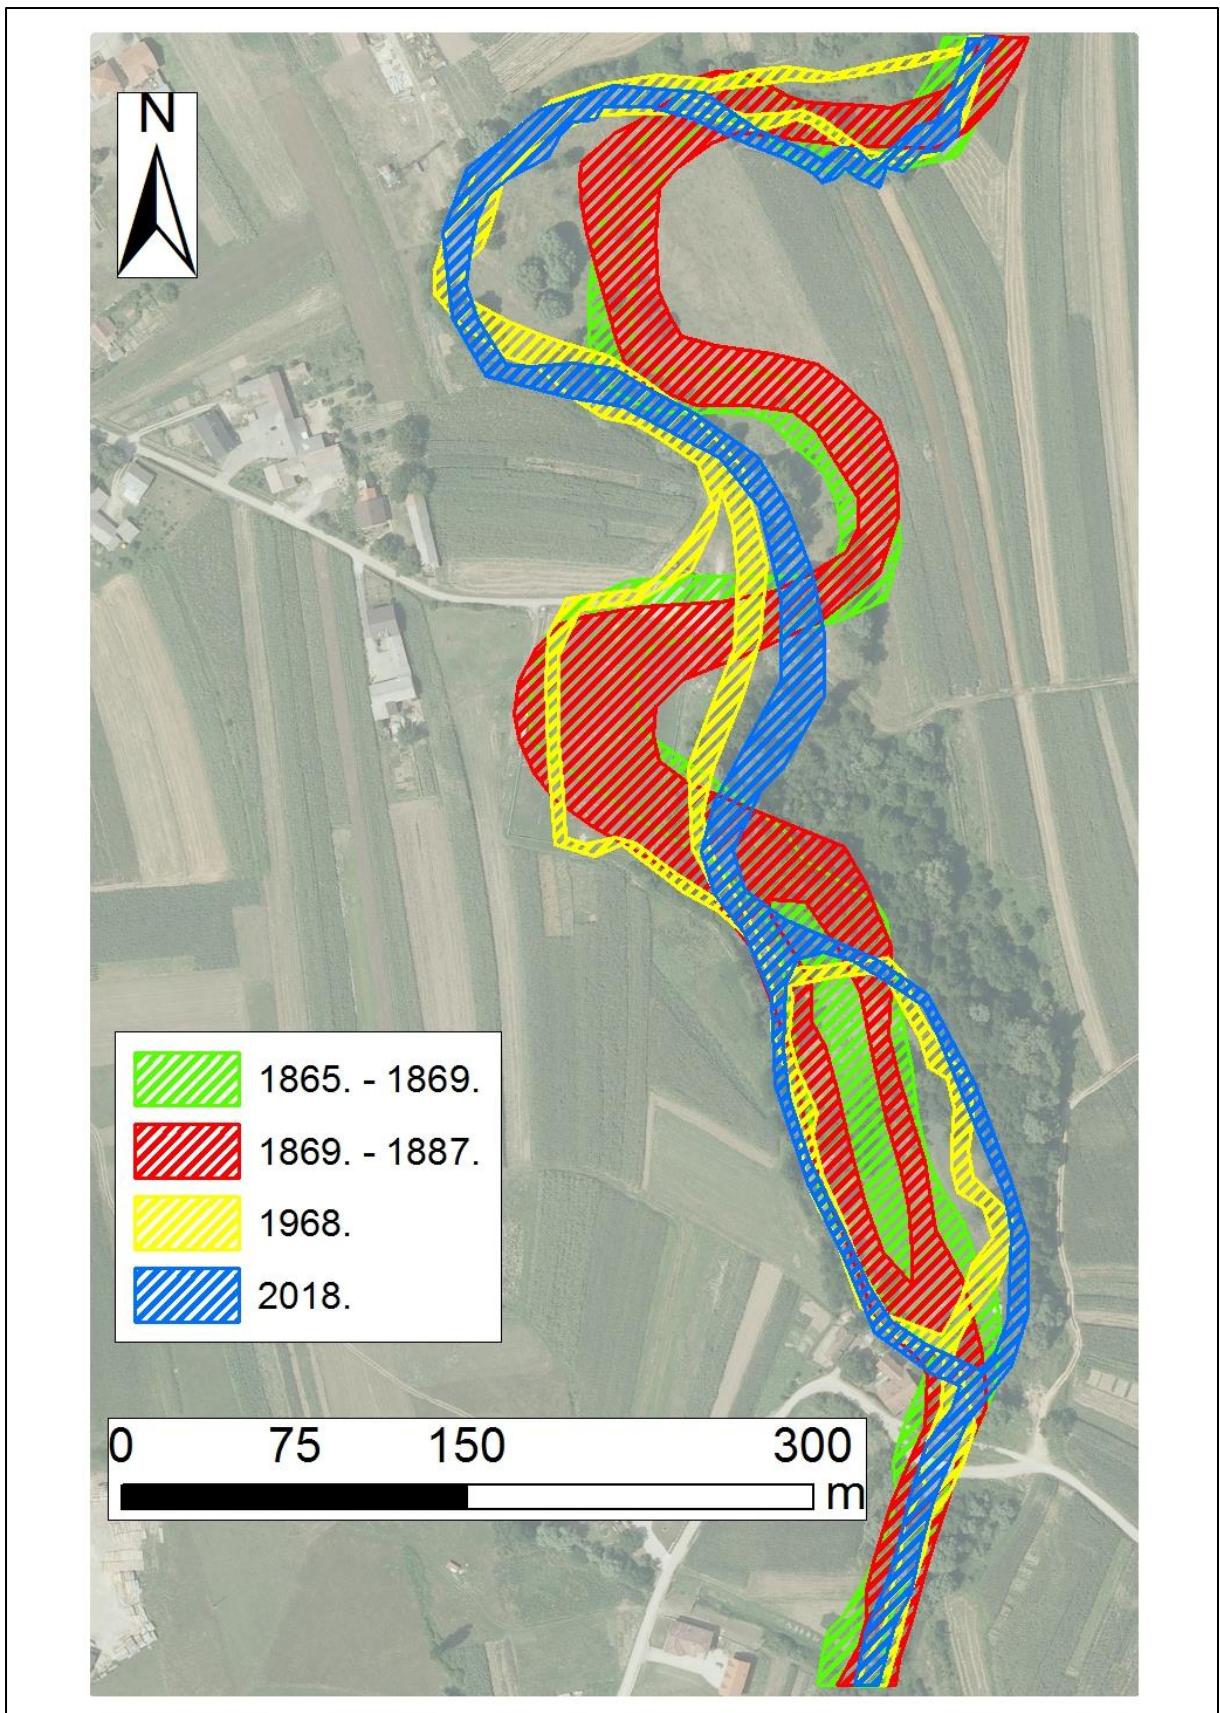
Slika 14: Kronološka usporedba promjena korita Kupčine kod Krašića od druge polovine 19. stoljeća do danas. Izvori: Arcanum, 2022; DGU, 2022.

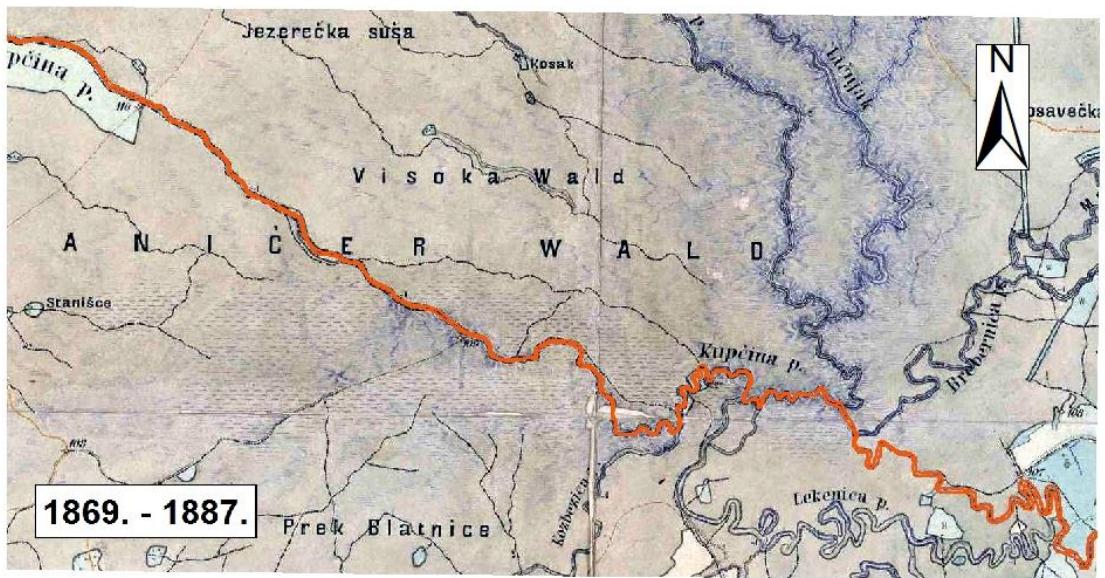
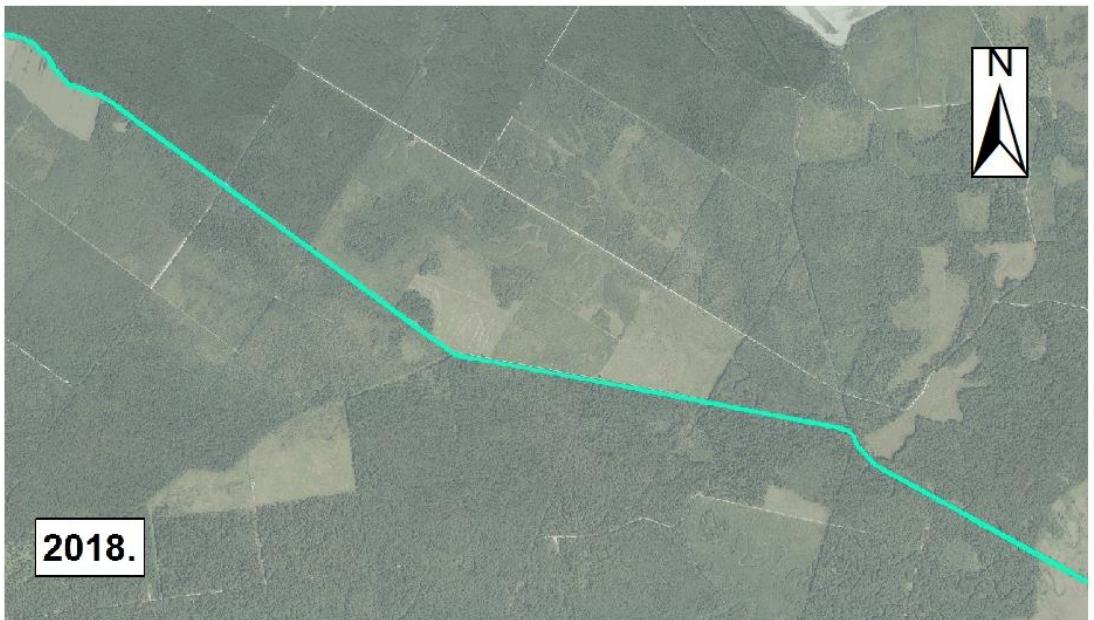
Slika 15: Kronološki prikaz oblika korita Kupčine u Draganićkom lugu od druge polovine 19. stoljeća do danas. Izvori: Arcanum, 2022; DGU, 2022.

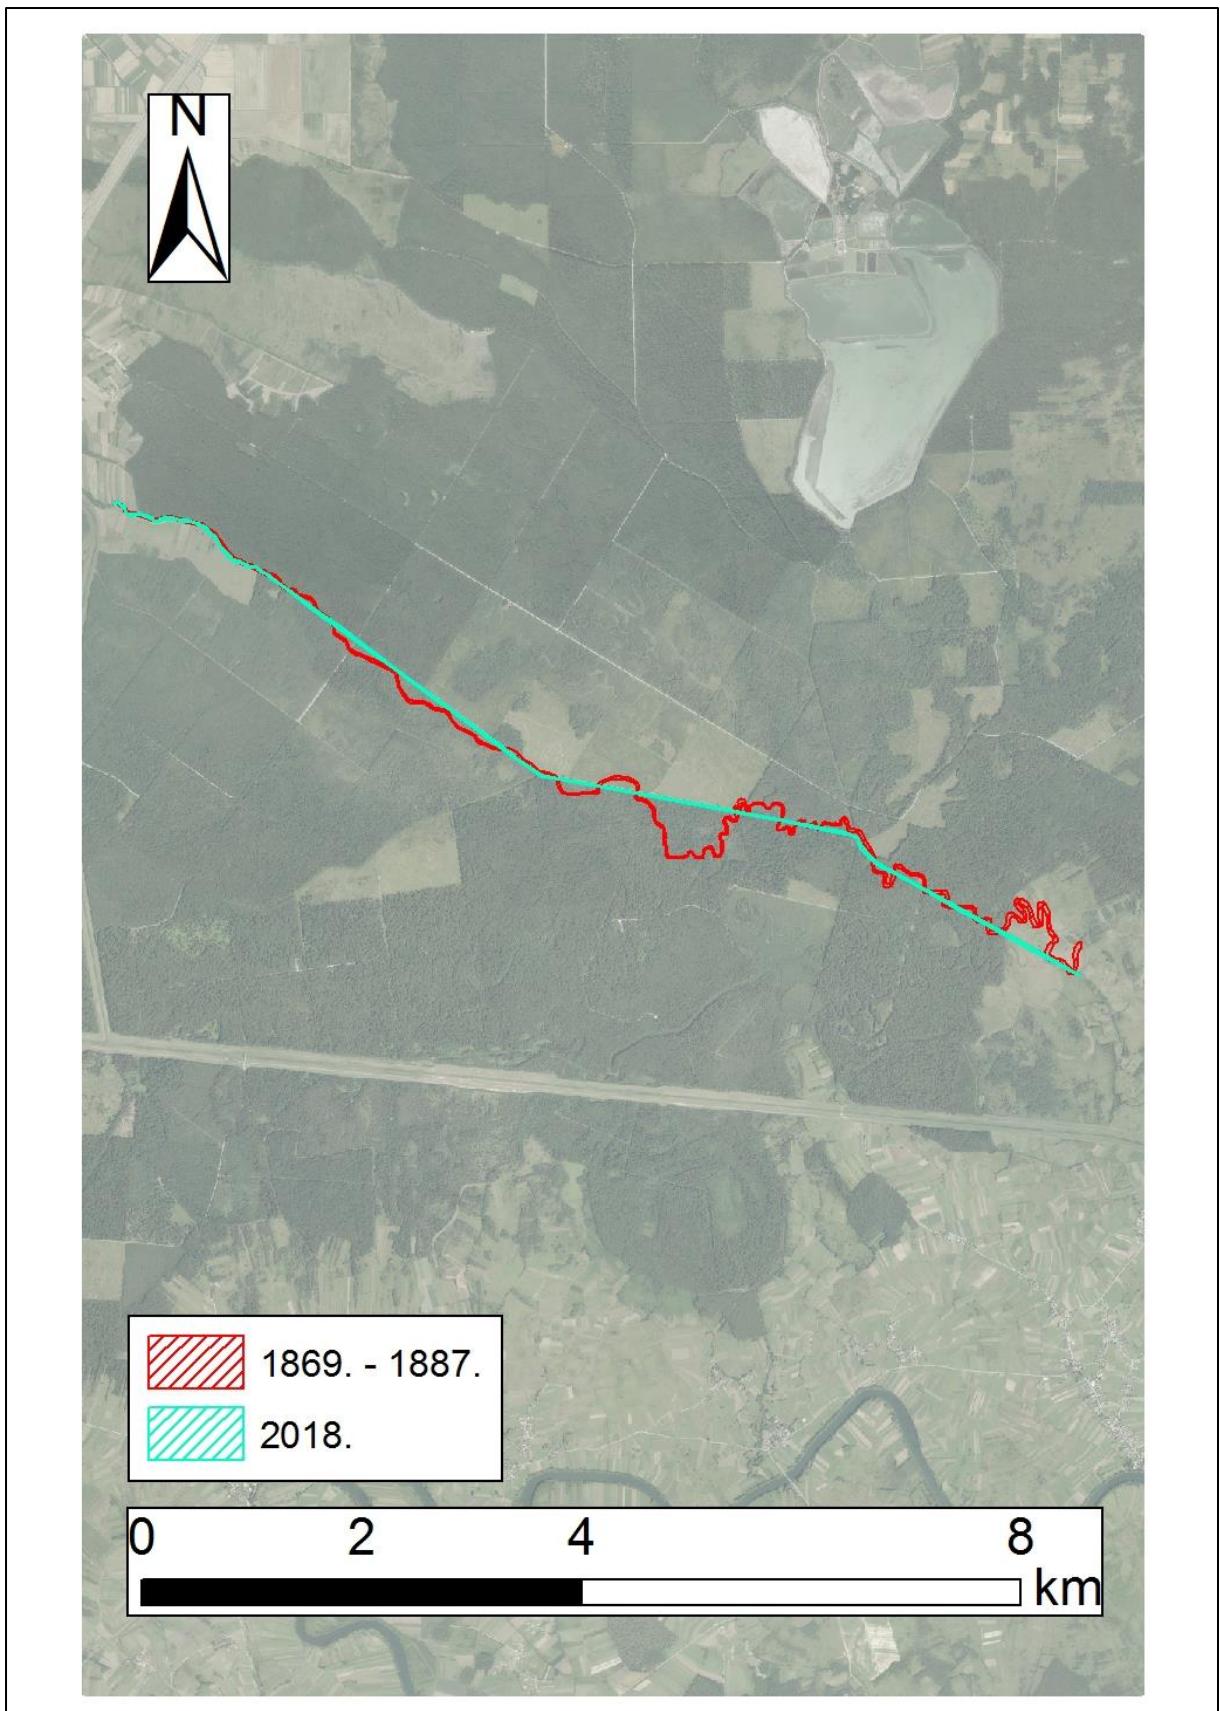
Slika 16: Kronološka usporedba promjene korita Kupčine u Draganićkom lugu od druge polovine 19. stoljeća do danas. Izvori: Arcanum, 2022; DGU, 2022.

Prostor donjeg toka rijeke Kupčine nalazi se na širem prostoru Draganićkog luga, jednoj od većih poplavnih šuma Crnomlačke zavale. Ovaj prostor koji spaja već donekle izmijenjen tok Kupčine oko Lazine s prostorom oko ušća zapadno od Pisarovine, međutim, nema karakteristična hidromorfološka obilježja koja bi se ovdje u neizmjenjenim ili manje izmijenjenim uvjetima mogla očekivati. Iako karte iz habsburškog perioda (s različitim razinama preciznosti) u Draganićkom lugu uvijek naznačuju prisutnost kompleksnog sustava meandara s mnogobrojnim podjednako meandrirajućim pritocima (Sl. 15), sadašnje stanje je znatno drugačije zahvaljujući antropogenim zahvatima u porječju (Sl. 16).

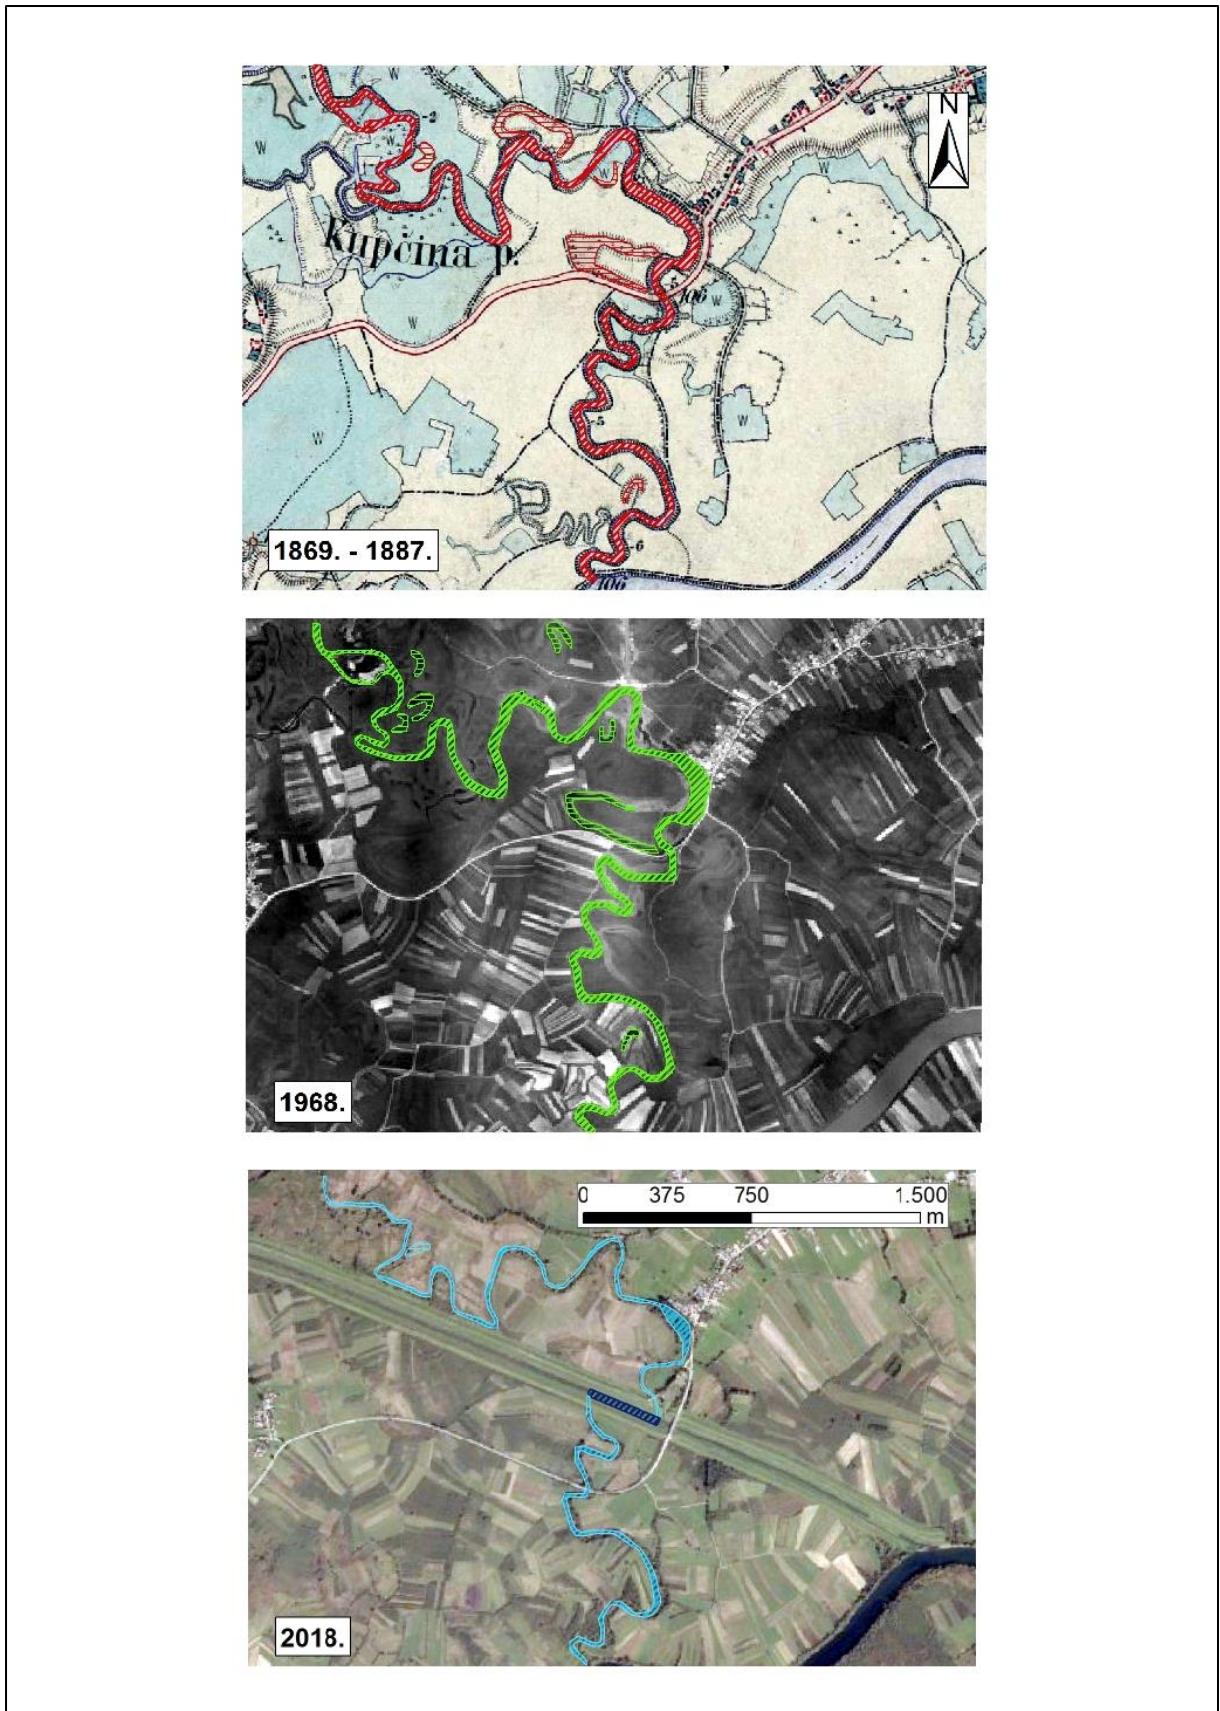
Slika 17: Kronološki prikaz oblika korita i naplavne ravnice Kupčine kod Pisarovine od druge polovine 19. stoljeća do danas. Izvori: Arcanum, 2022; DGU, 2022.

Treća vojna izmjera (1869. – 1887.) u ovoj zoni uz Kupčinu veže mnogobrojne mrvvice, kao ostatke nekadašnjih meandara. Pri izlasku tekućice iz same šume, u koritu je zabilježen i oveći prud (Sl. 17).

Također, značajna promjena na koju se mora obratiti pažnja je prisutnost potpuno novog elementa u prostoru – znatno veće umjetne tekućice, kanala Kupa – Kupa. Tok kanala, skupa sa svojim visokim nasipima, potpuno presijeca tok Kupčine. Iako je protok vode iz i natrag u Kupčinu kroz nasipe osiguran, zadnji segment Kupčine oko samog ušća ustvari se spaja na kanal uzvodno od mjesta gdje se ostatak rijeke u njega ulijeva, što predstavlja potpun prekid kontinuiteta postojeće rijeke (Sl 17 i 18).

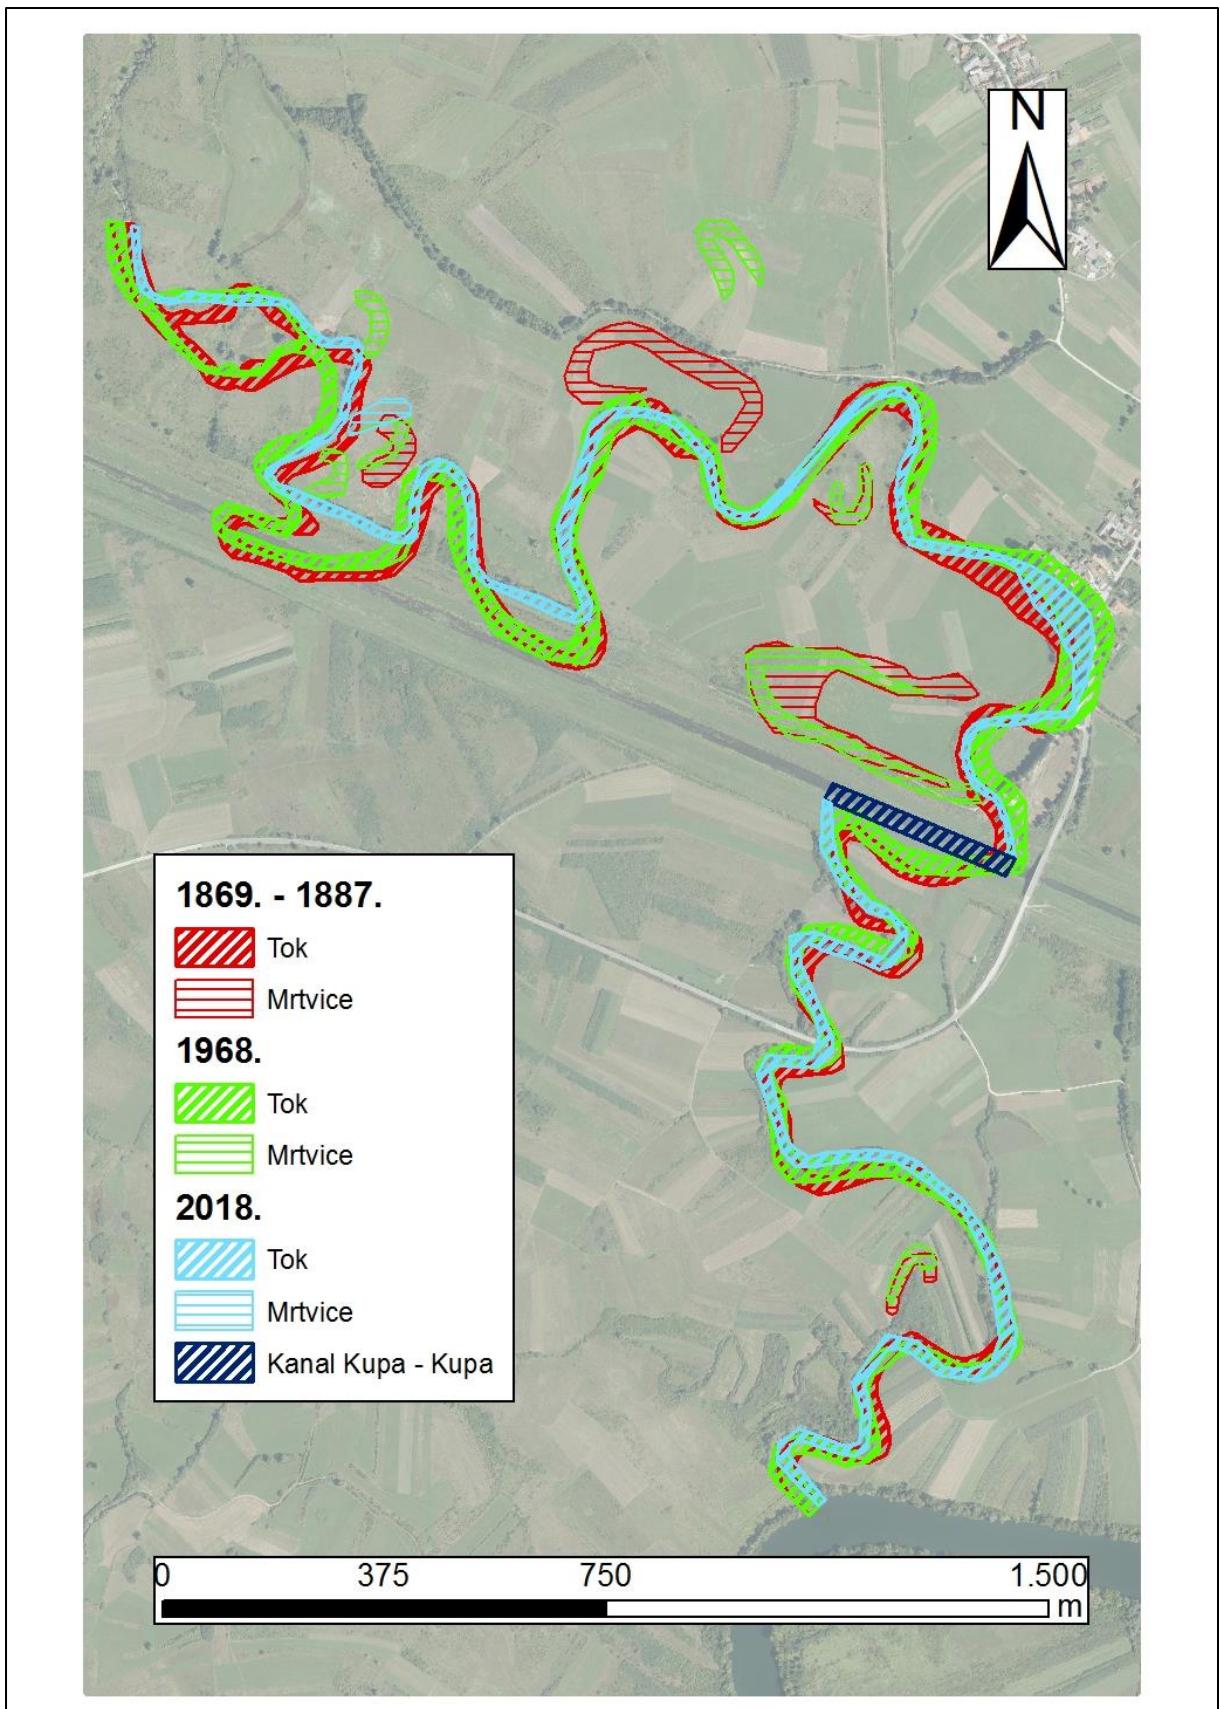
Slika 18: Kronološka usporedba promjena korita i mrtvica uz Kupčinu kod Pisarovine od druge polovine 19. stoljeća do danas. Izvori: Arcanum, 2022; DGU, 2022.

Međutim, Kupčina je u ovom prostoru danas znatno manje širine nego u prošlosti i ograničena je tek na mali dio širine svog nekadašnjeg korita (Sl. 18). Nedostatak vode iz nekadašnjih pritoka učinio je Kupčinu tek manjim potokom koji je slabo lateralno povezan sa svojim nekadašnjim poplavnim područjem, pa su stoga oblici poput mrvica i prudova (odnosno ada) prepušteni sukcesiji te su gotovo potpuno nestali.
