# Hidromorfološka analiza rijeke Kupčine s posebnim osvrtom na recentne promjene korita

**Master's thesis / Diplomski rad**

**2022**

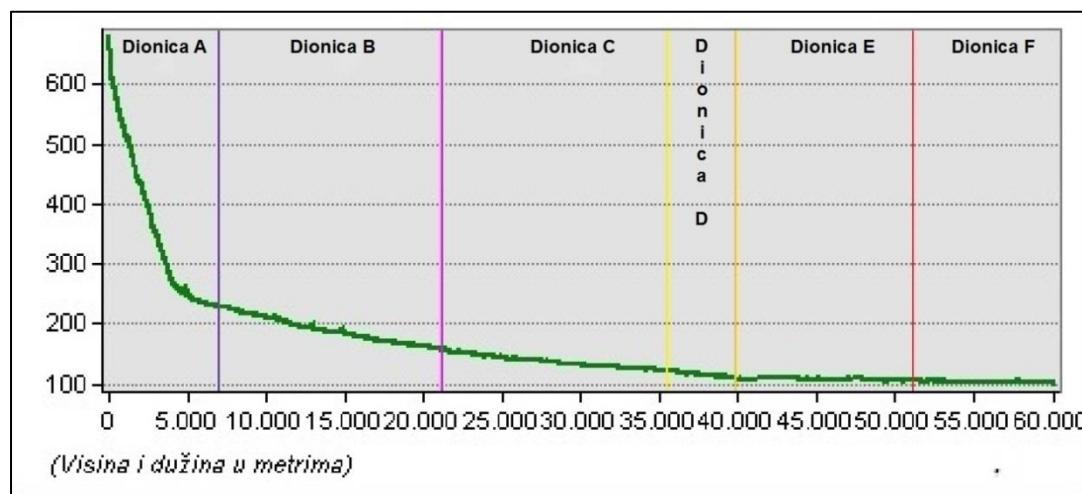
Slika 19: Vertikalni profil toka Kupčine s naznačenom dužinom promatranih dionica rijeke.

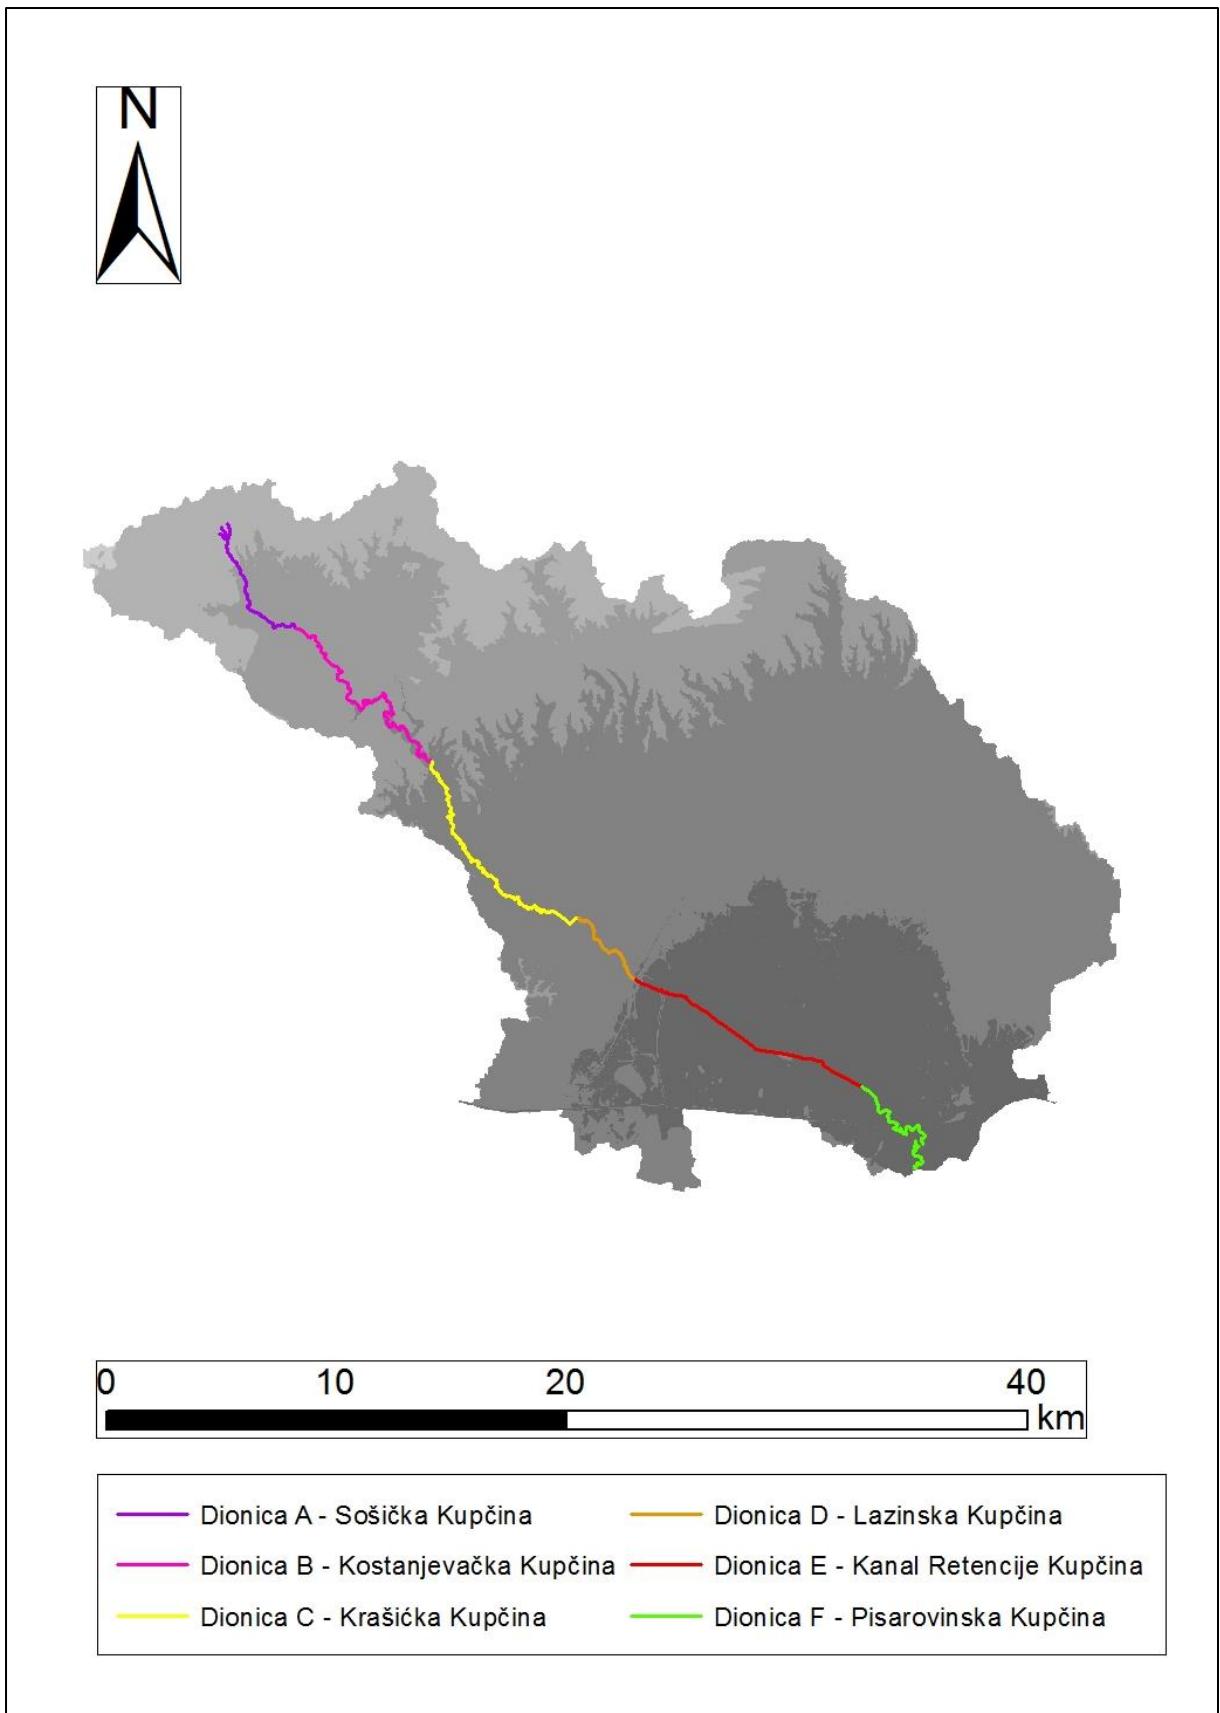
Slika 20: Podjela rijeke Kupčine na dionice u svrhu ocjene hidromorfološkog stanja.

Usprkos svojim manjim dimenzijama, Kupčina se proteže kroz tri relativno jasno odvojene geomorfološke regije jedinstvenih geoloških i morfometrijskih obilježja. Promjene ovih uvjeta, osim njihove važnosti za sam oblik rijeke, impliciraju i razlike u naseljenosti ovih prostora te razine ljudskog utjecaja na rijeku i njen porječje. Kroz kabinetski rad i terensko istraživanje, određeno je da se rijeka u hidromorfološkom smislu može podijeliti na šest relativno homogenih dionica. Dionice su uglavnom nazvane prema kraju i naselju kroz koji prolaze, redom od izvorišnog područja do ušća: Sošička Kupčina, Kostanjevačka Kupčina, Krašićka Kupčina, Lazinska Kupčina, Kanal Retencije Kupčina i Pisarovinska Kupčina (Sl. 20).

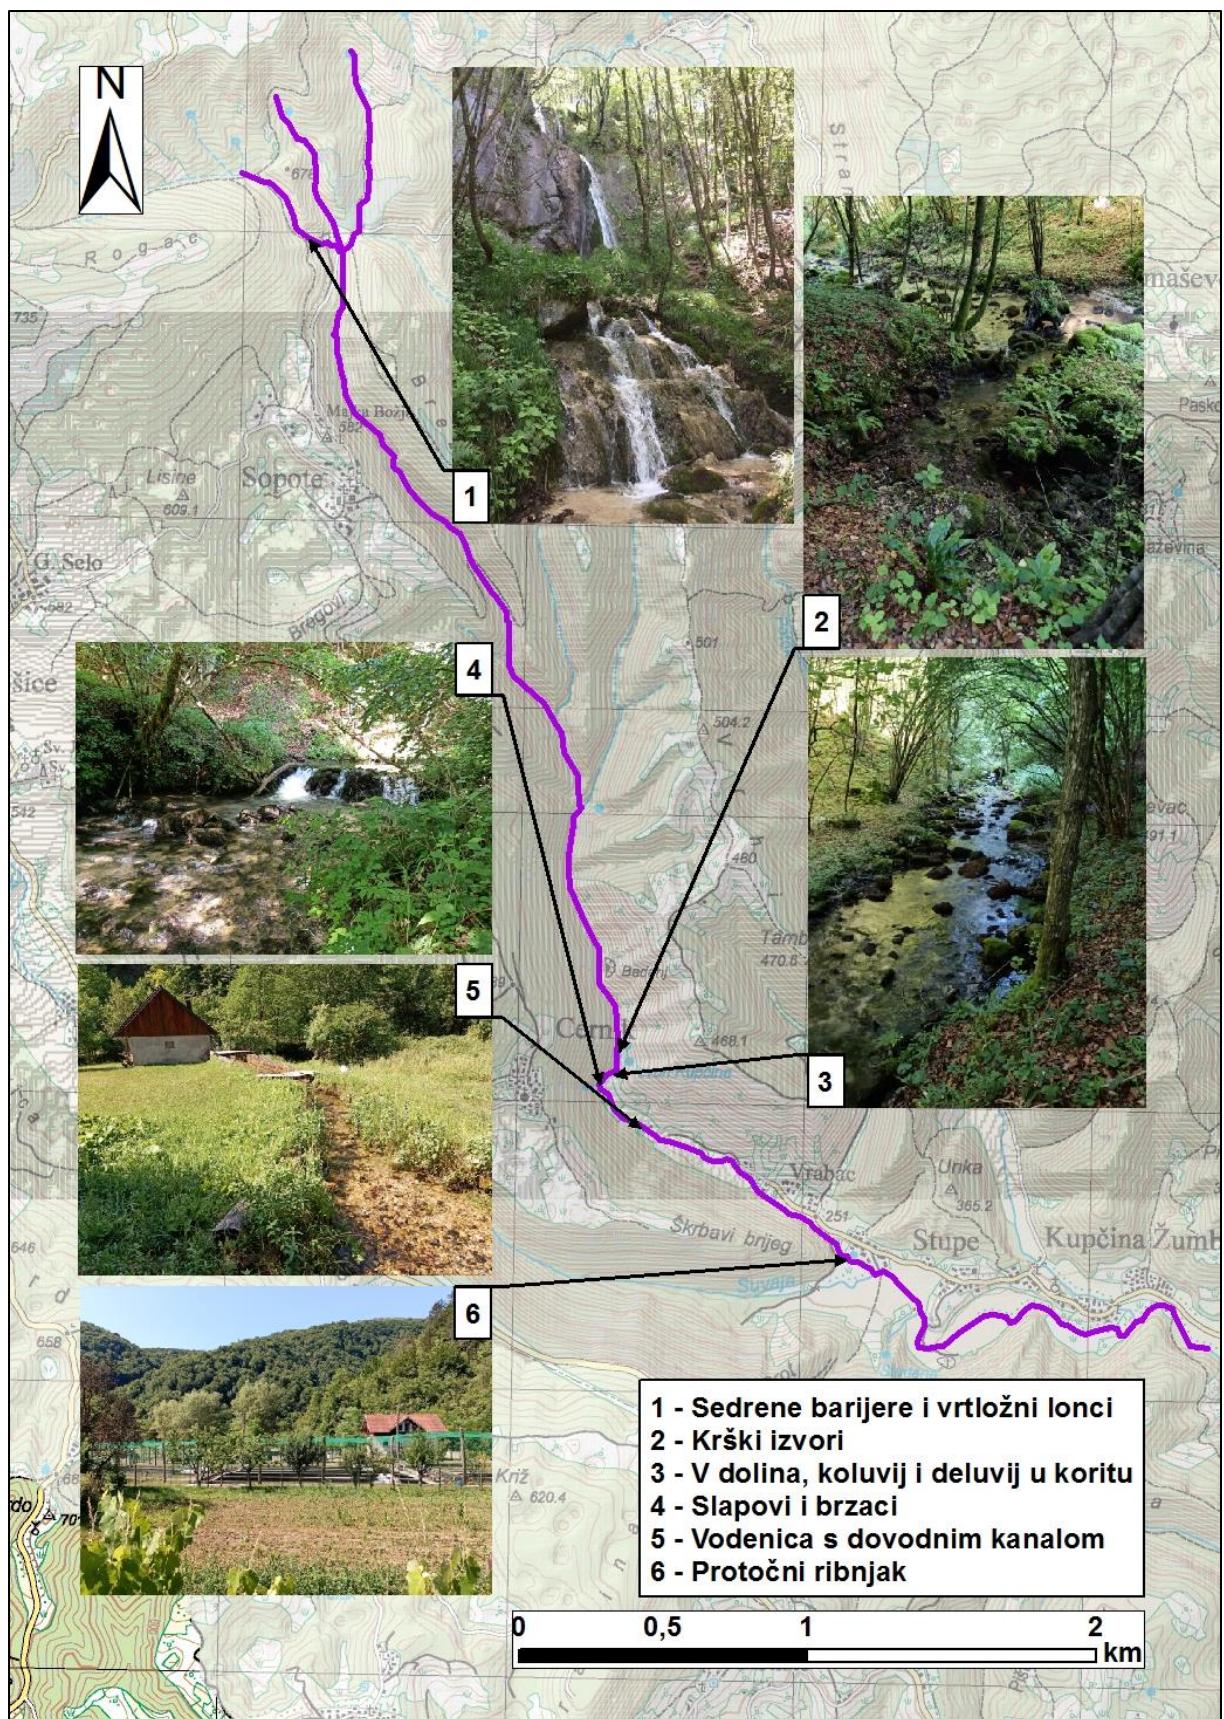
Slika 21: Elementi korita i porječja dionice A – Sošičke Kupćine.

Dvije napuštene vodenice – jedna ispod samog Sopotskog slapa u Sošičkim planinama te druga u selu Kupčina Žumberačka, nizvodno od krških izvora (br. 5 na Sl. 21) – donekle su uvjetovale manje promjene korita zbog izgradnje pomoćnih kanala koji se uz njih vežu. Također, u selu Gornja Kupčina postoji i protočni ribnjak koji se veže uz jedan od rukavaca Kupčine koji na prostoru tog sela omeđuju manji riječni otok (br. 6 na Sl. 21). Ipak, ove strukture ne uzrokuju značajne prekide u longitudinalnoj povezanosti toka, a u slučaju sada već vrlo zaraslih napuštenih vodeničkih kanala možemo govoriti i o njihovom oprirodnjavanju odnosno stvaranju novih, poluprirodnih stanišnih uvjeta.

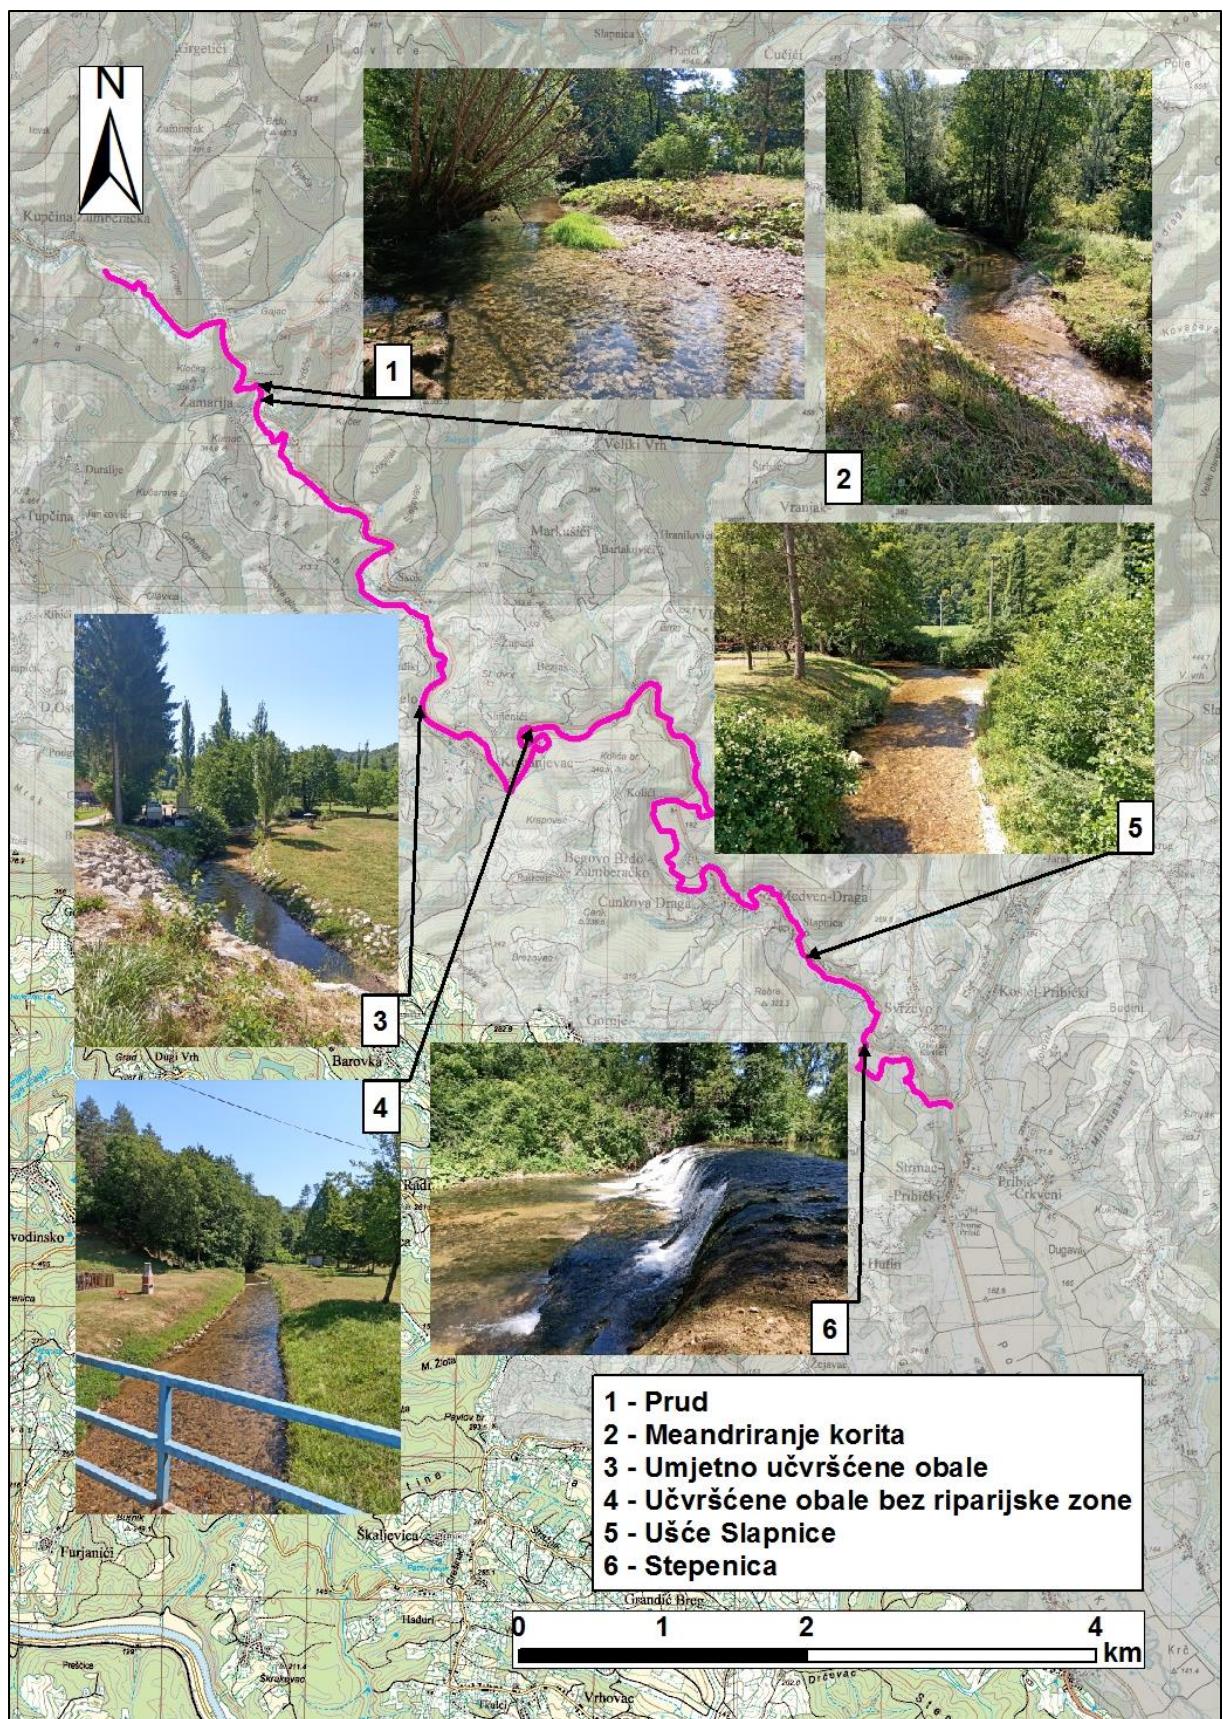
Slika 22: Elementi korita i porječja dionice B – Kostanjevačke Kupčine.

Kupčina ovdje prolazi kroz nekoliko manjih sela i poljoprivrednih parcela, gdje je riparijska vegetacija posve uklonjena (br. 4 na Sl. 22).

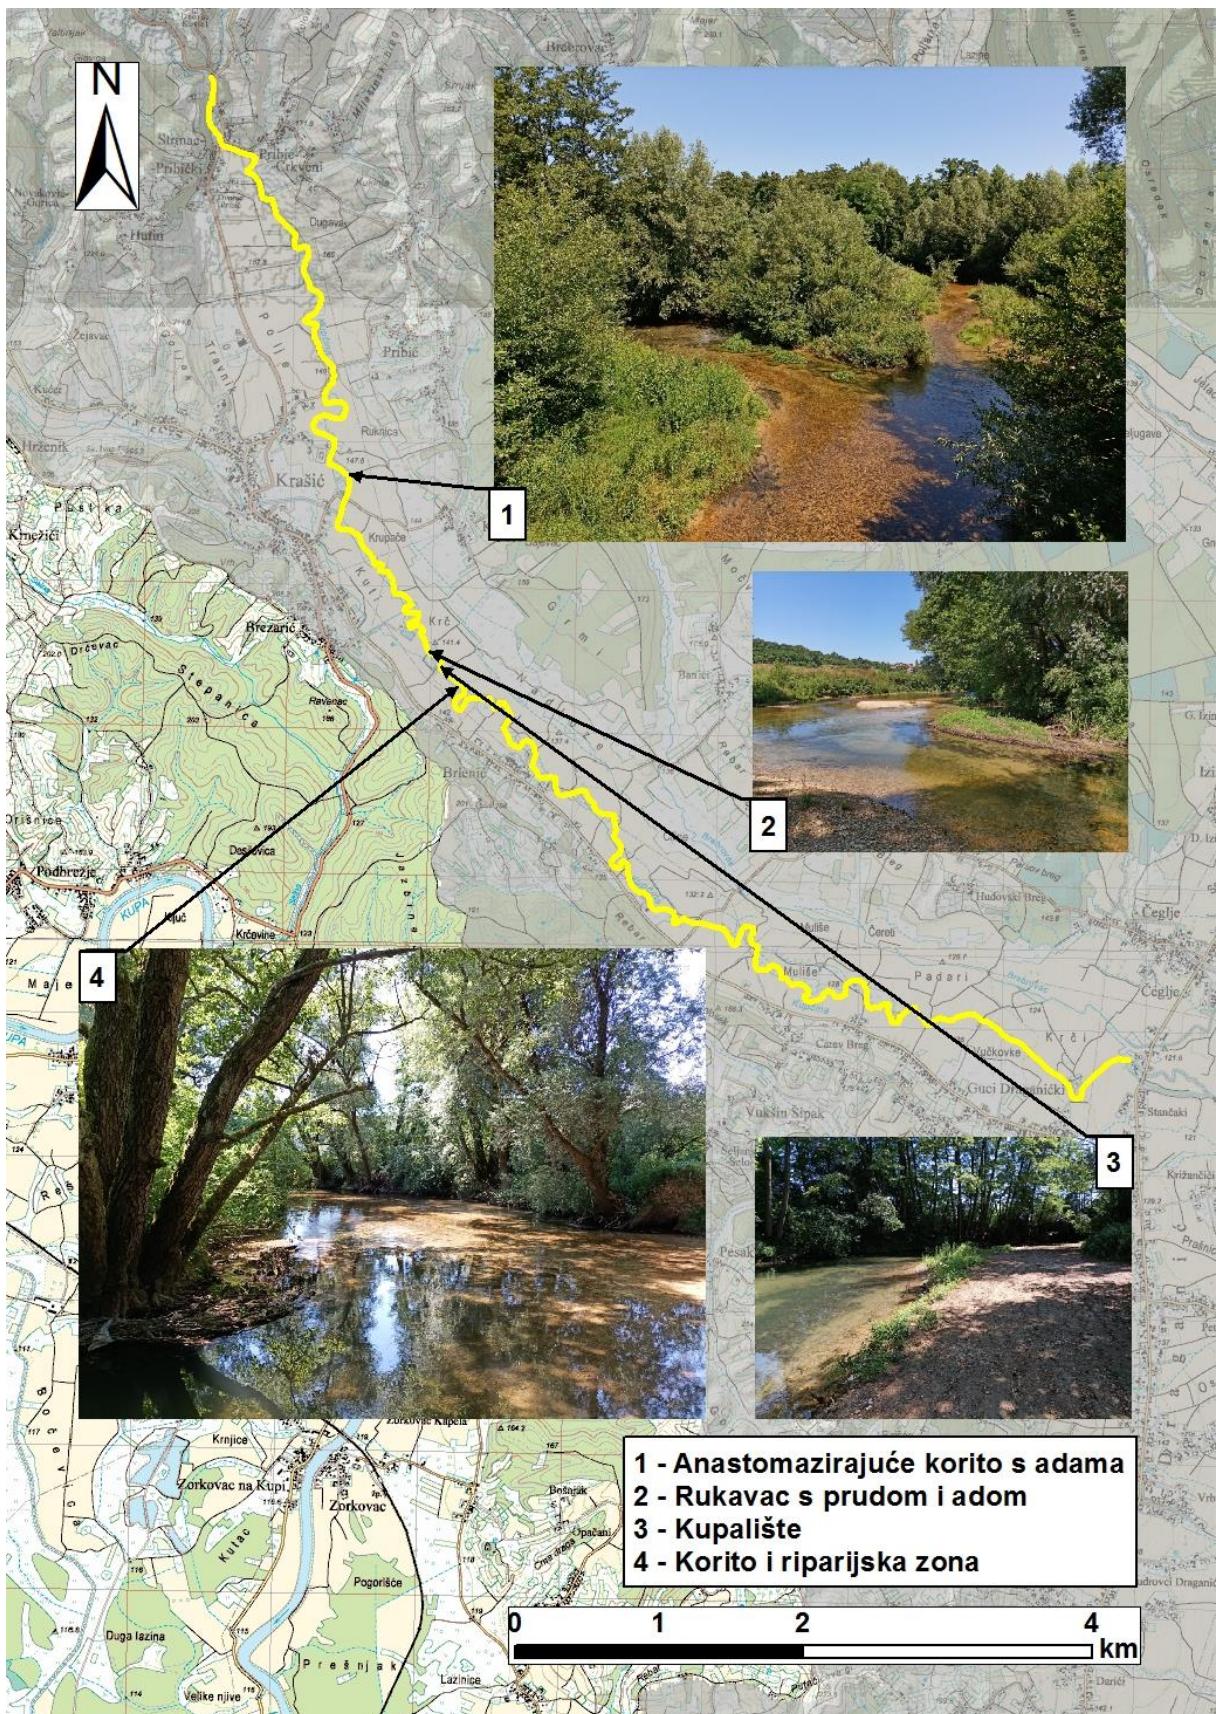
Slika 23: Elementi korita i porječja dionice C – Krašićke Kupčine.

Značajan segment čitavog toka Kupčine veže se uz tok u izduženoj dolini koja se nalazi podno Žumberka, u predgorskom prostoru na oko 150 m.n.v. i sa smjerom protezanja od sjeverozapada prema jugoistoku. Ova dolina omeđena nižim pobrđem jednostavno se naziva Dolinom Kupčine. Dno same doline u geološkom smislu sastoji se od aluvijalnih naslaga, koje između ostalog uvjetuju i pogodno tlo za razvoj poljoprivrednih djelatnosti koje su uvelike promijenile njen krajobraz. U ovim naslagama – dodatno hrana vodom iz prigorskih potoka koji otječu u smjeru doline – Kupčina zahvaljujući manjem nagibu počinje izraženije bočno erodirati svoje korito, a u njemu se javljaju i značajnije akumulacije. Ade i prudovi formirani su iz aluvija koji se obično javlja u obliku sitnozrnatog materijala i šljunka manjih dimenzija (br. 1 i 2 na Sl. 23).

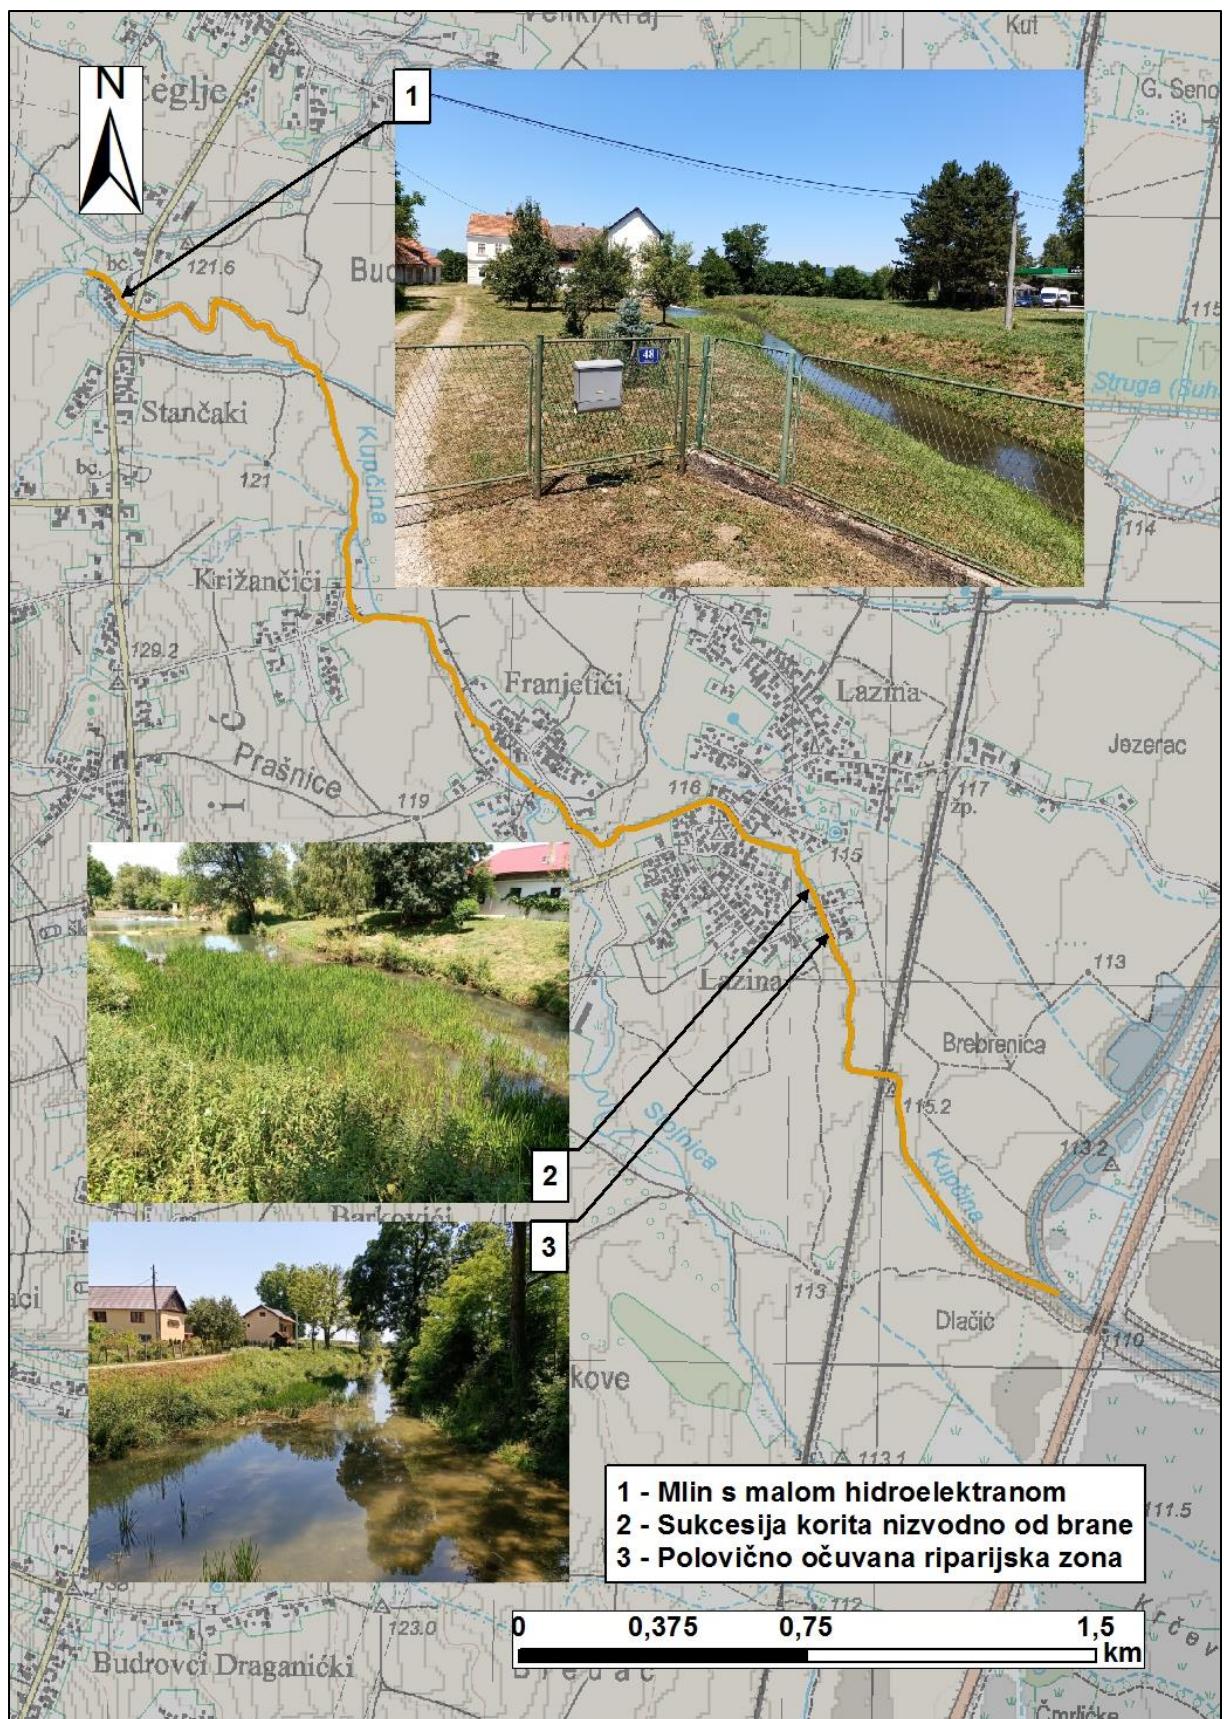
Slika 24: Elementi korita i porječja dionice D – Lazinske Kupčine.

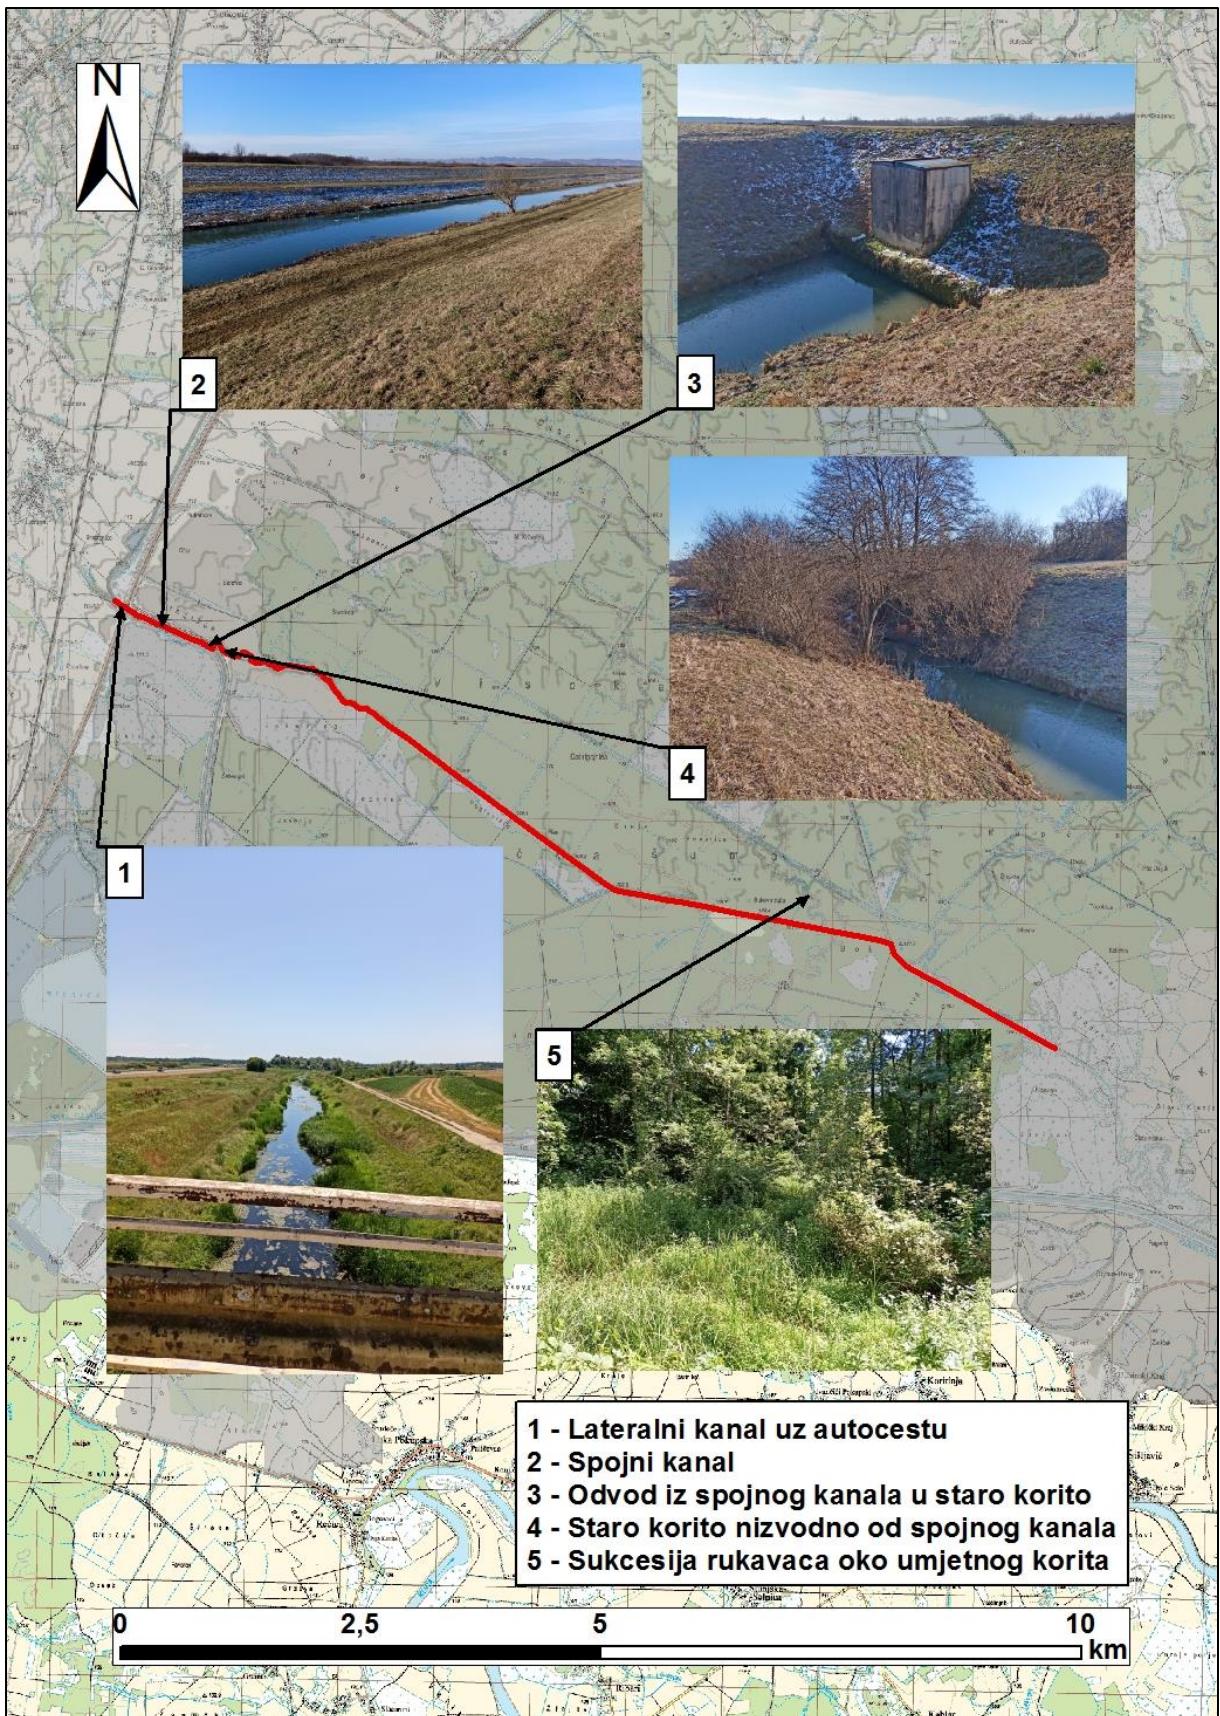
Slika 25: Elementi korita i porječja dionice E – Kanala Retencije Kupčina.

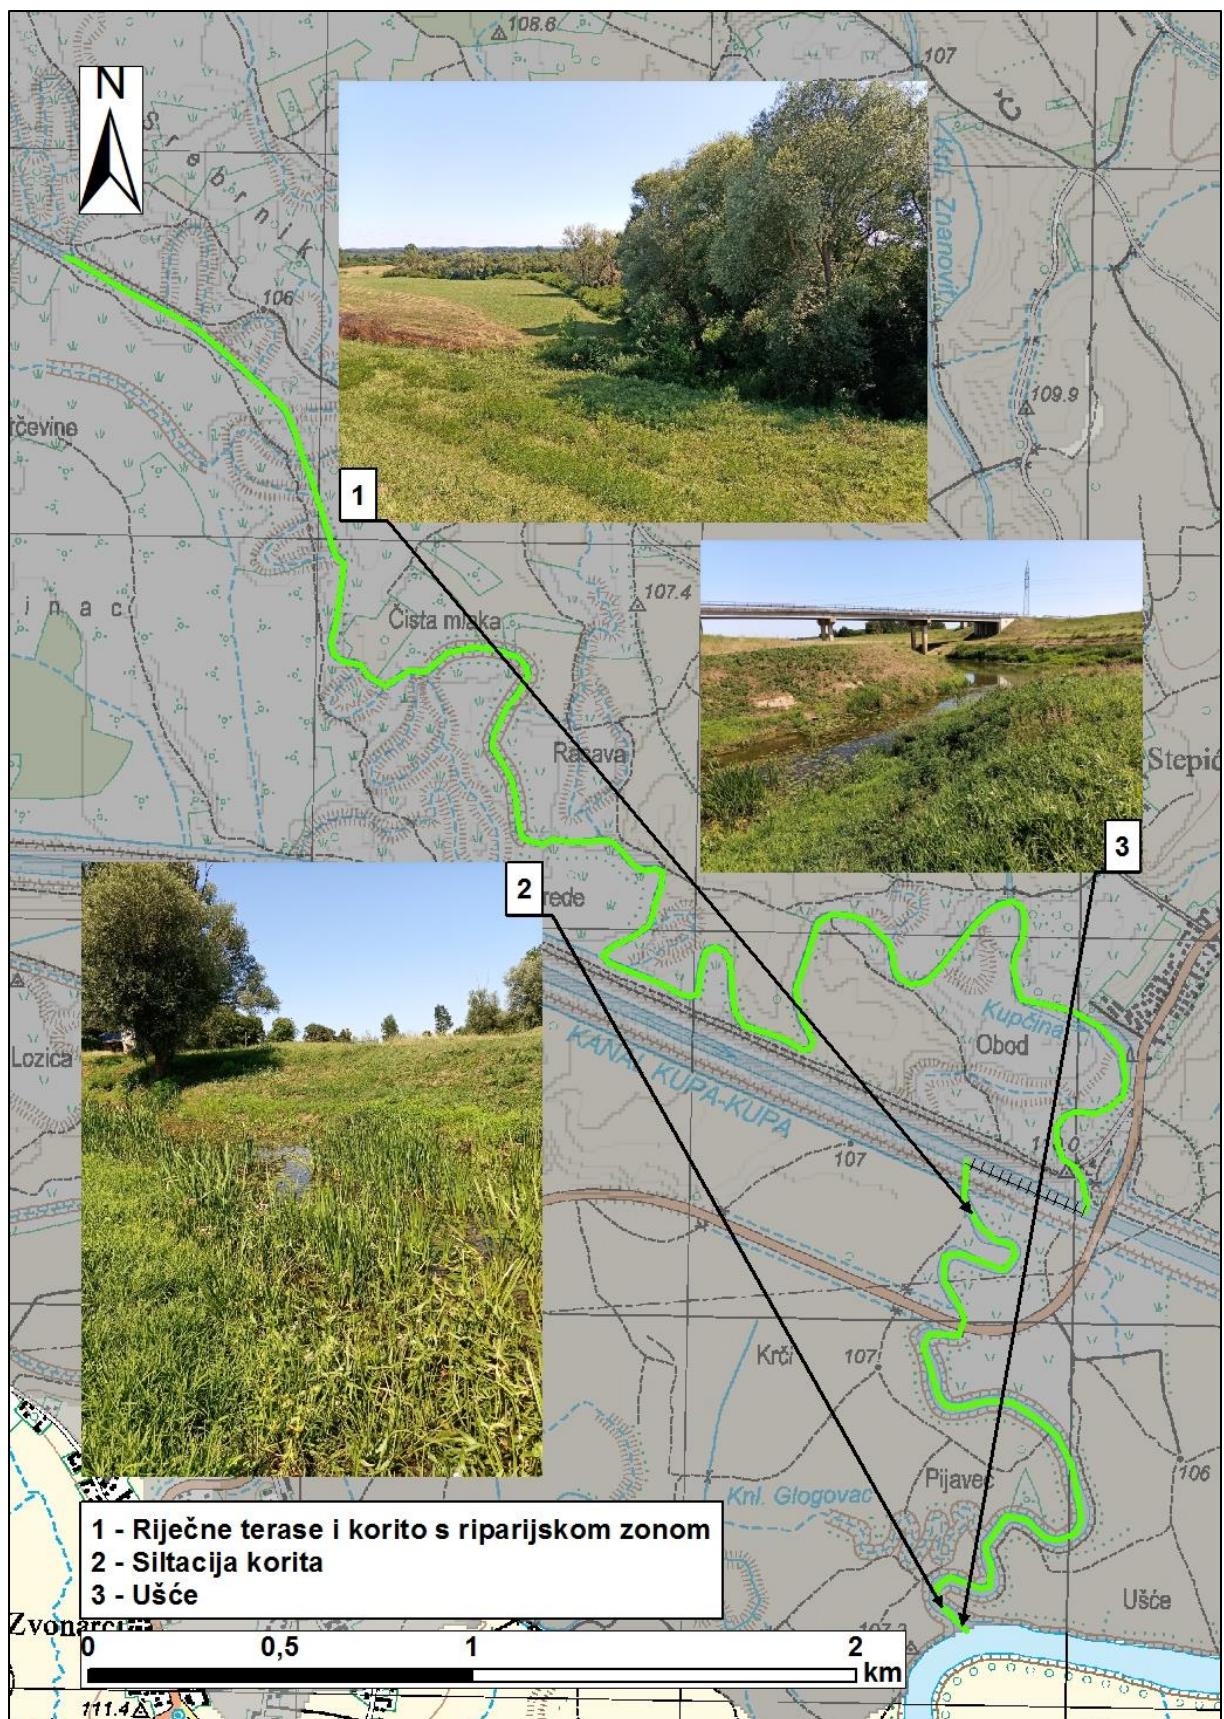
Slika 26: Elementi korita i porječja dionice F – Pisarovinske Kupčine.
