Hidromorfološke promjene i procjena osjetljivosti rijeke Orljave

Doctoral thesis / Doktorski rad

**HIDROMORFOLOŠKE PROMJENE
I PROCJENA OSJETLJIVOSTI
RIJEKE ORLJAVE**

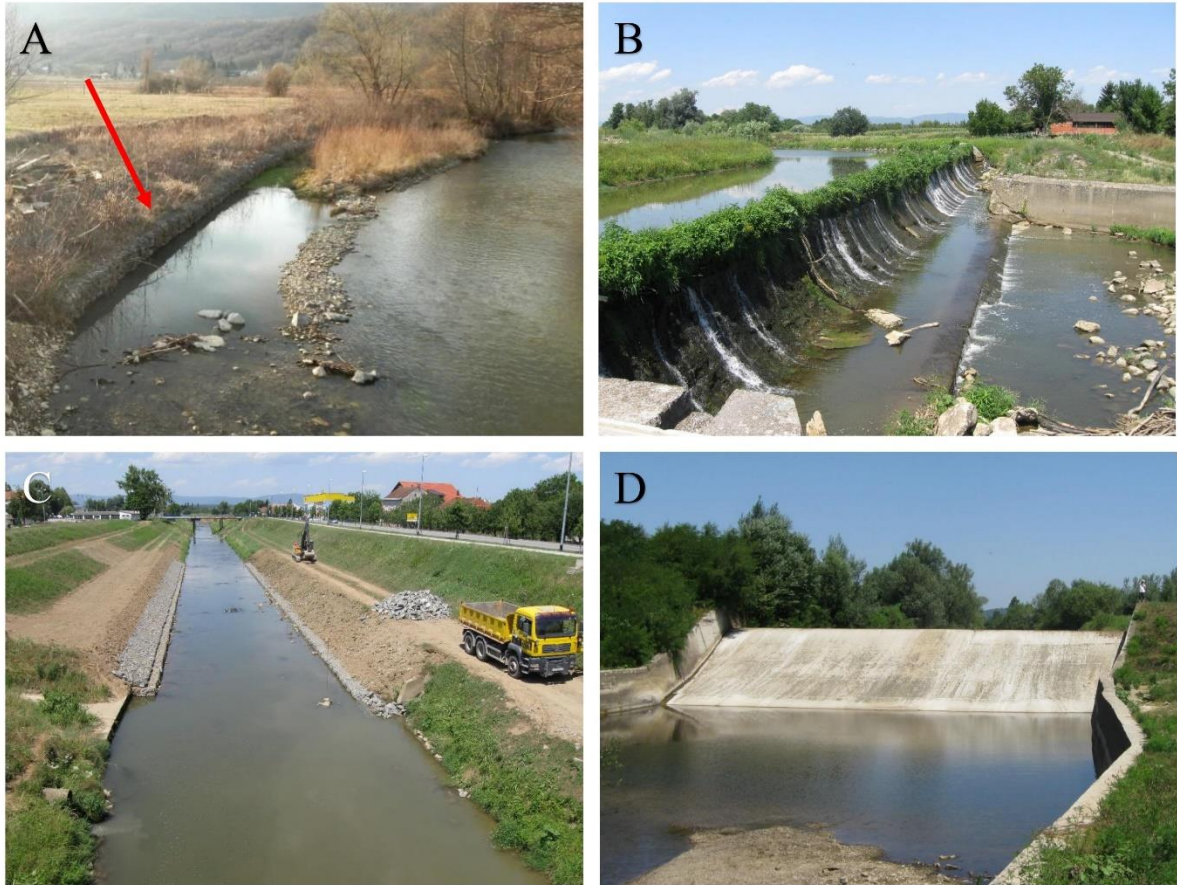
Na dijelovima toka gdje je lokalno potrebno spriječiti bočnu eroziju grade se obaloutvrde, koje se uglavnom izvode kamenim nabačajem (Sl. 2.9A). Dubinska i bočna erozija lokalno se nastoji umanjiti izgradnjom stepenica, poprečnih građevina kojima se podiže i stabilizira razina dna korita. Najviše stepenica nalazi se na području Požege (Sl. 2.8), na dijelu toka koji je kanaliziran. Kod Pleternice se nalaze dvije stepenice, od kojih je uzvodnija izgrađena još 1926. g. za potrebe male hidroelektrane (Sl. 2.9B). Instalirane snage 220 kW, hidroelektrana danas osigurava električnu energiju za javnu rasvjetu i gradske ustanove Grada Pleternice. Preostalih pet stepenica (jedna uzvodno od Požege, i četiri nizvodno od Pleternice) nalaze se na lokacijama mlinova s kraja 19. stoljeća. Dvije najnižvodnije stepenice, visine preko 5 m, reguliraju razinu vode u koritu u cilju preusmjeravanja dijela protoka u ribnjake Jasinje (Sl. 2.9D). Zbog toga je protok na nizvodnom dijelu Orljave prije ušća u Savu značajno smanjen te rijeka u ljetnim mjesecima može i presušiti. Detaljnija obilježja ljudskih utjecaja na hidromorfologiju odsječaka rijeke opisana su u poglavlju 3.1.2.

Sl. 2.9. Ljudski utjecaji na morfologiju korita: A) obaloutvrda od kamenog nabačaja, B) stepenica u Pleternici, C) kanalizirano korito u Pleternici, D) stepenica nizvodno od Bečiča

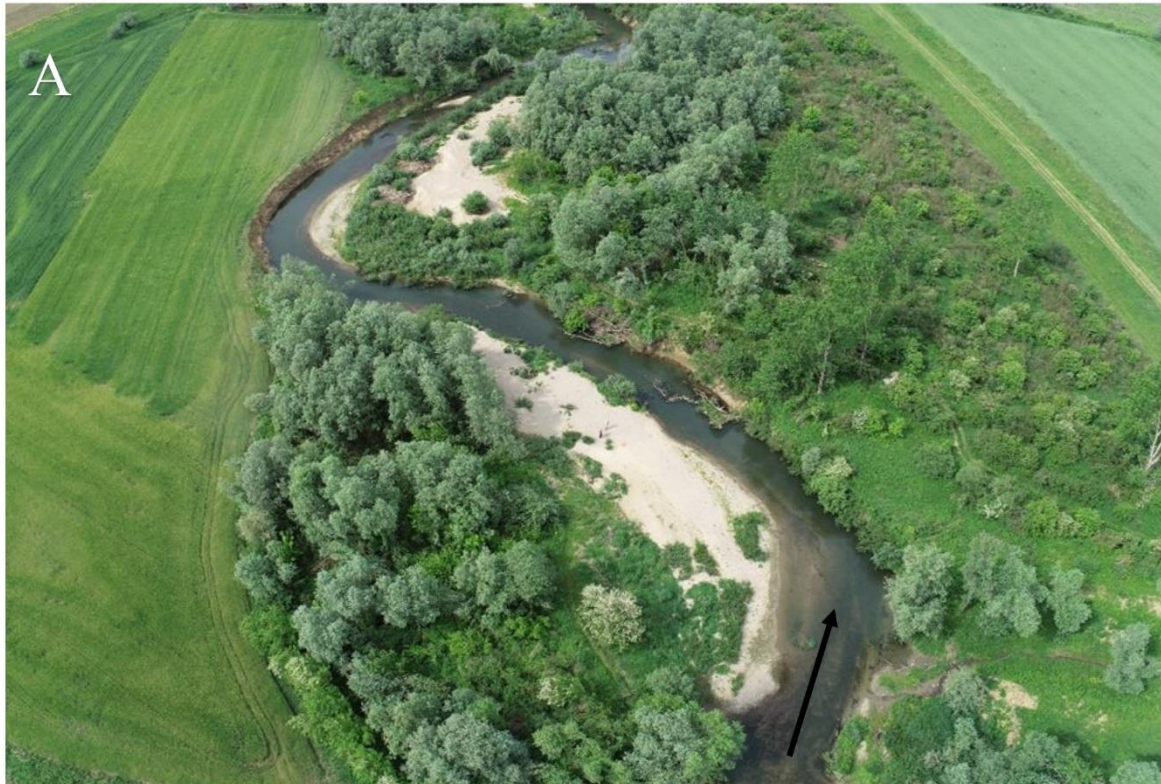
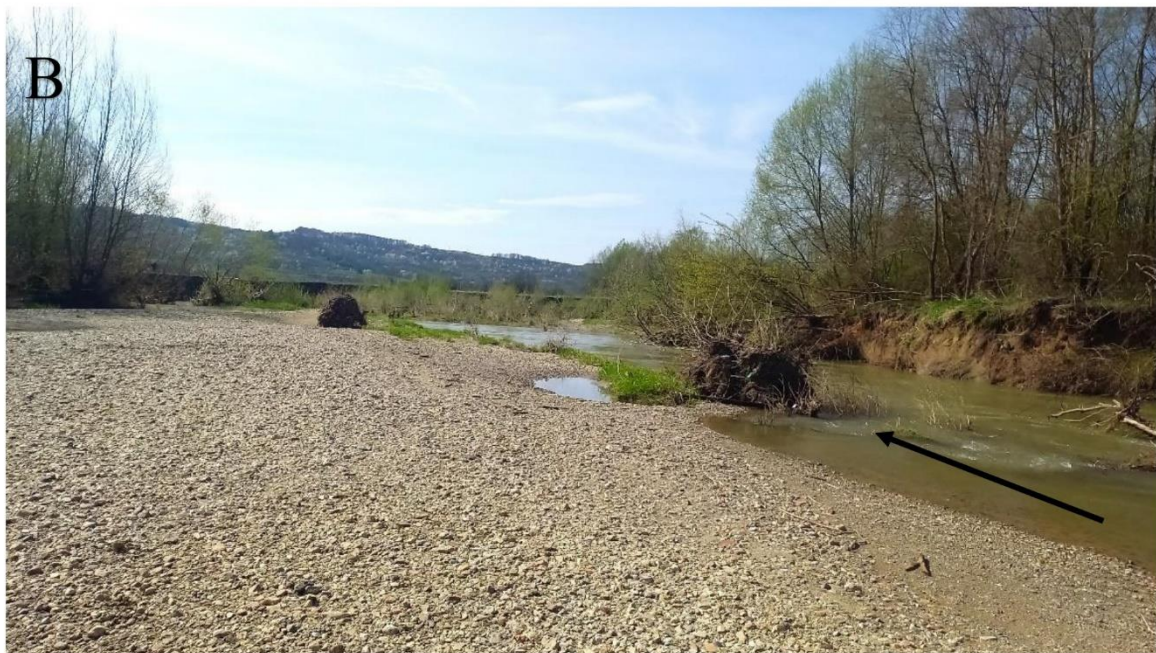
Sl. 4.36. Istraživani meandri (A), šljunkoviti sediment na prudu i desna strma obala gornjeg meandra (B). Crna strelica označava smjer toka. Snimljeno 7. 5. 2024. (A) i 30. 3. 2023. (B).

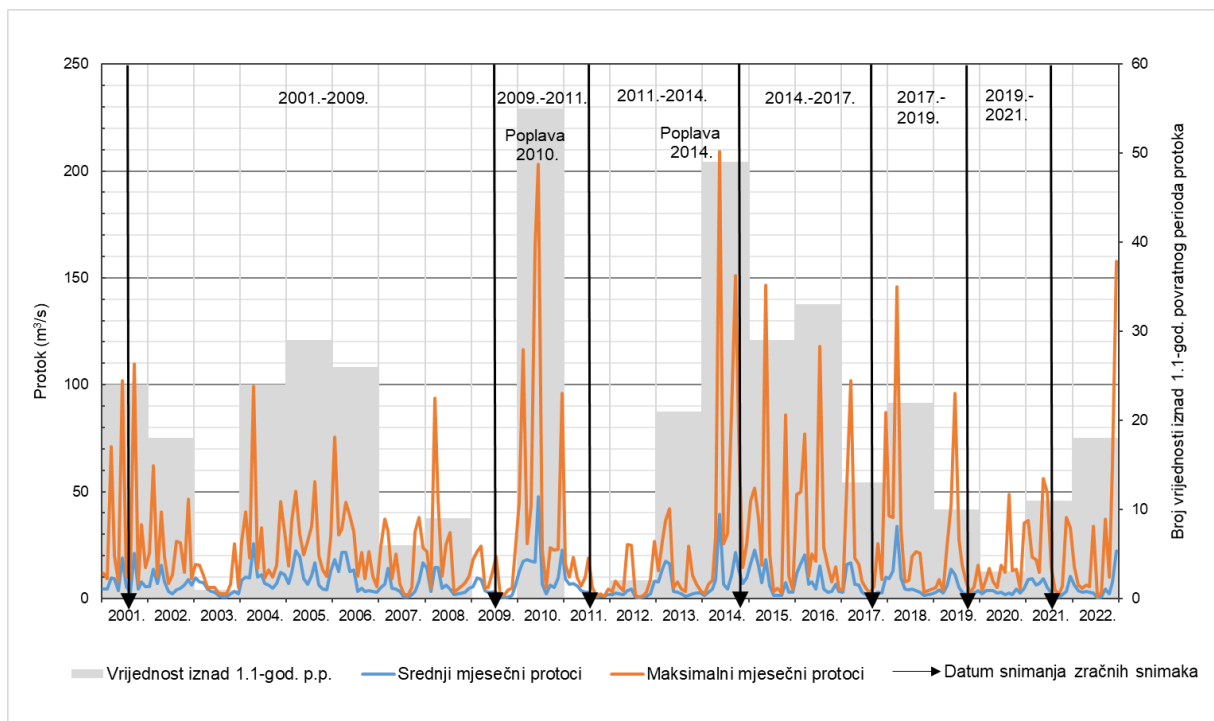
Sl. 5.1. Broj vrijednosti iznad praga od $25,5 \text{ m}^3/\text{s}$ (protok s povratnim periodom od 1,1 godine), prosječni i maksimalni mjesečni protoci na hidrološkoj postaji Frkljevci, te datumi snimanja zračnih snimaka. Izvor: Državni hidrometeorološki zavod, Državna geodetska uprava
