UZROCI, POSLJEDICE I SANACIJA KLIZIŠTA NA BANOVINI

Diplomski rad

Zagreb, 2019.

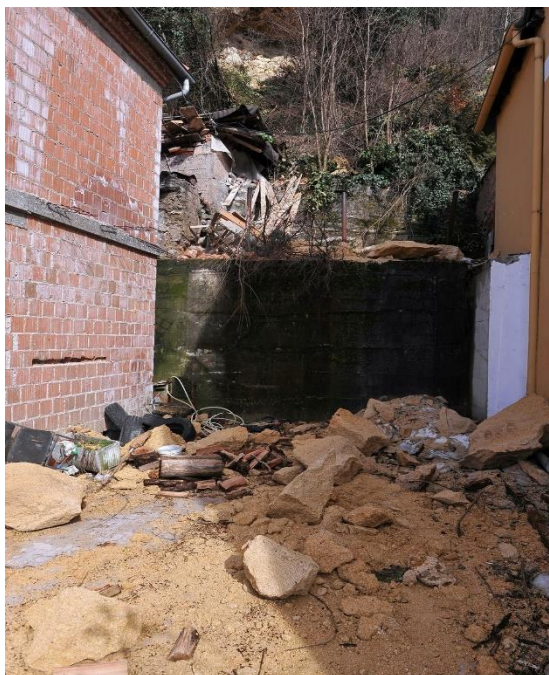
Slika 4.1.2. Odlomljeni materijal u ulici Davora Trstenjaka (www.cropix.hr)

Budući da se brdo Djed sastoji od sedimentnih vapnenačkih stijena, koje su porozne, jedan se natopljen blok, zbog povećane težine, odlomio i pao u dvorište dviju kuća (Slika 4.1.2).

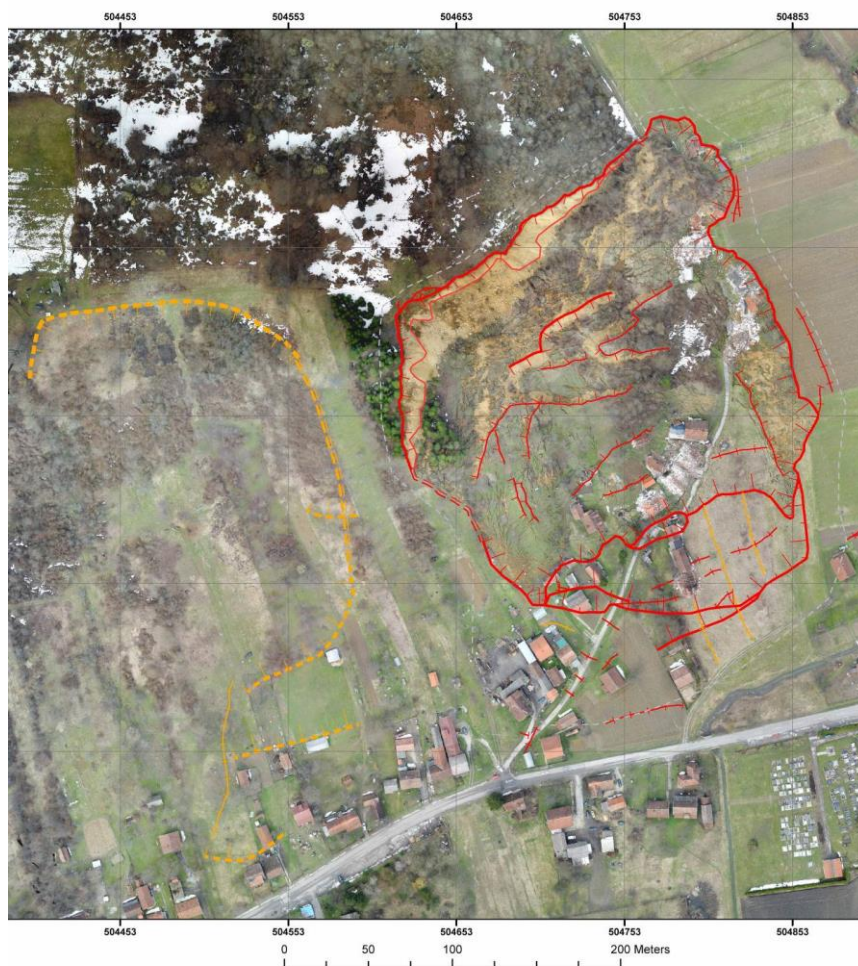
Slika 4.2.1. Klizište Kubarnovo brdo - Stari put (crvena linija-granice klizišta; žuta linija-potencijalno klizište (Podolszki, 2018))

Klizište Kubarnovo brdo – Stari put aktivirano je oko 14 sati 13. ožujka 2018. godine, na istočnim obroncima Kubarnovog brda sjeverno od rijeke Une i zapadno od potoka Kostajničice (Slika 4.2.1). Površina klizišta iznosi približno 300x300 metara, s visinom glavne vlačne pukotine i do 30-ak metara, te duljinom od 285 metara. Klizište je rotacijskog tipa. S obzirom na dubinu klizne plohe, klizište varira od plitkog (1-5 metara na nižim dijelovima), dubokog (5-20 metara, koje vjerojatno prevladava) do vrlo dubokog (više od 20 metara, mjestimično), a vrlo vjerojatno su na klizištu prisutne i višestruke klizne plohe.

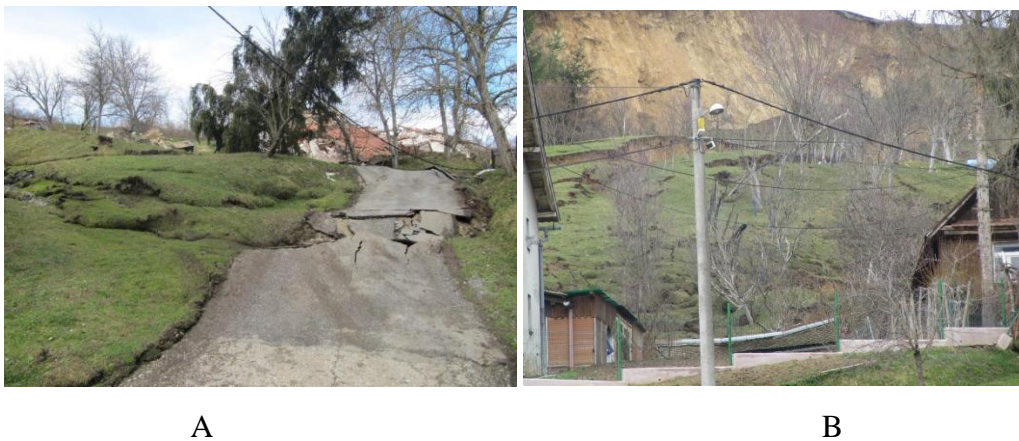
Slika 4.2.5. Znakovi nestabilnosti na području Kubarnovog brda: A) valovita padina
B) nakrivljeni stupovi

Na širem području su prisutni znakovi nestabilnosti (valovita padina, nakrivljeno drveće, "stare" pukotine na objektima) (Slika 4.2.5).

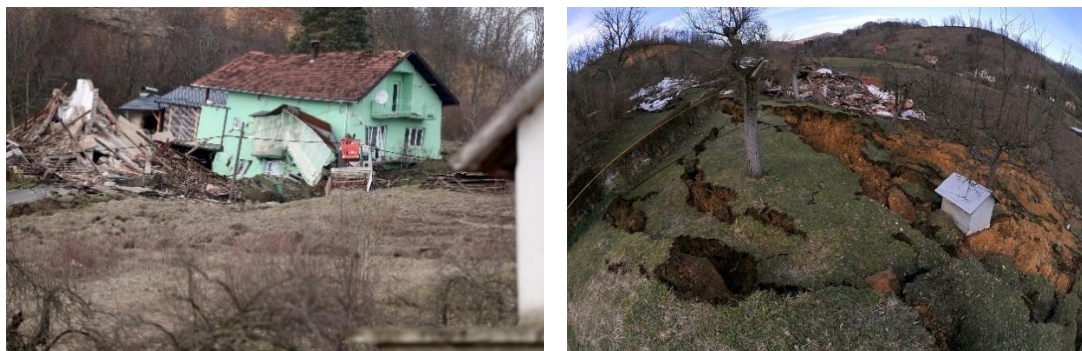
Slika 4.2.6. Posljedice klizišta u Hrvatskoj Kostajnici (www.pixsell.hr)

Kao posljedica klizanja potpuno je ili teško oštećeno 11 stambenih objekata, središnji dio ceste u ulici Stari put je srušen, a uništene su i nadzemne (dalekovod) i podzemne (vodovod, kanalizacija) instalacije (Slika 4.2.6).

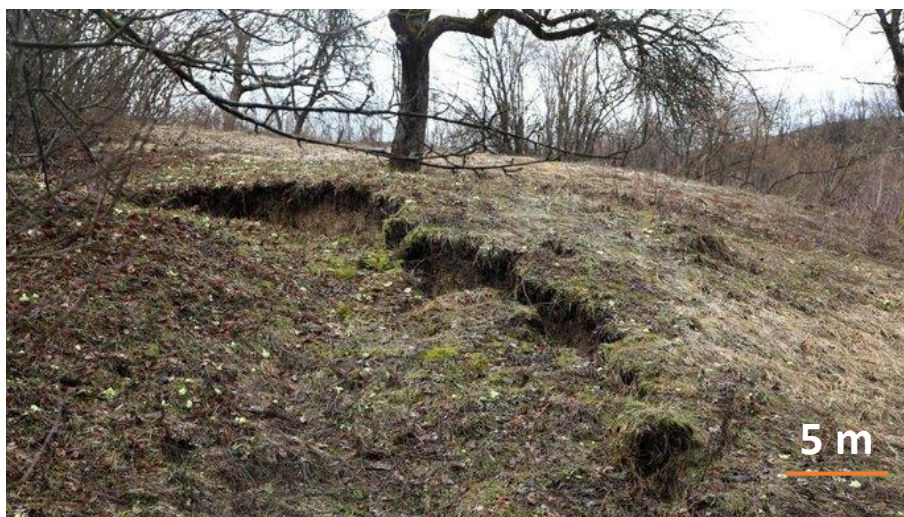
Slika 4.3.3. Pukotina klizišta u Prnjavoru Čuntičkom

Klizna ploha je pokrivena na vrhu klizišta i na rubovima klizišta, ali vidljiva je glavna pukotina (Slika 4.3.3).

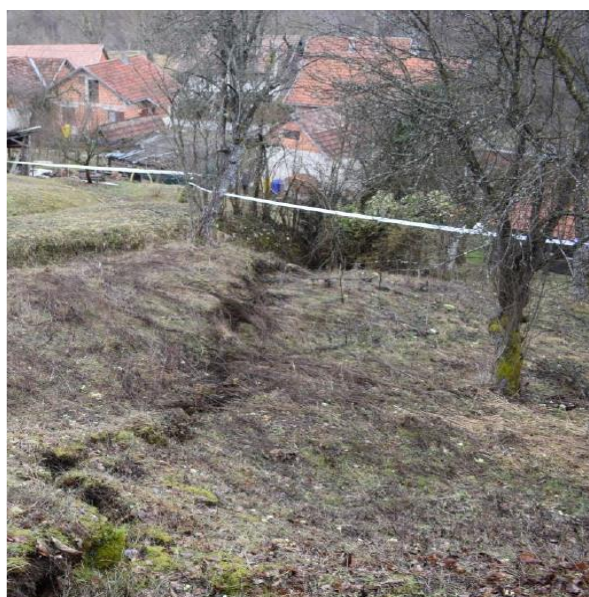
Slika 4.3.4. Ugroženi objekti u naselju Prnjavor Čuntički

Dimenzije klizišta su: širina 178 m, dužina 294 metara (Katalog klizišta Grada Petrinje, 2018). Neposredni povod aktiviranja klizišta je naglo kopnjenje snijega, velika količina oborina, promjena razine podzemnih voda i promjene toka površinskih voda. Zbog pojave klizišta ugroženo je deset stambenih objekata, gospodarske i pomoćne zgrade ispod klizišta (Slika 4.3.4.)

Obavljeni su hitni radovi na izradi odvodnih kanala iznad površine klizišta te plitkih kanala radi skupljanja površinskih voda s lokacije klizišta i odvođenja istih izvan površine klizišta. Površinske pukotine pokrивene su PVC folijom da se spriječi prodiranje vode kroz iste, a time i daljnje klizanje.
