UZROCI, POSLJEDICE I SANACIJA KLIZIŠTA NA BANOVINI

Diplomski rad

Zagreb, 2019.

CAUSES, CONSEQUENCES AND REMEDIATION OF LANDSLIDES IN BANOVINA

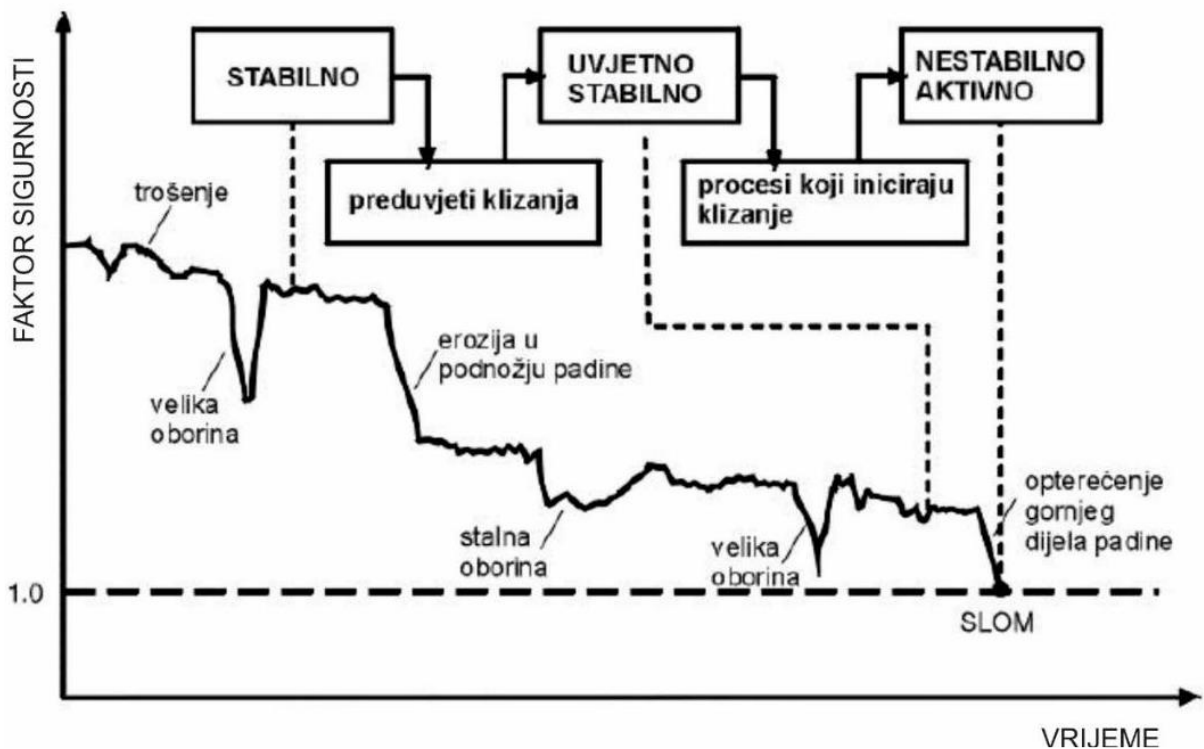
Slika 2.7. Primjer promjena faktora sigurnosti s vremenom (WP/WLI, 1995)

posmična čvrstoća (npr. trošenje, erozija). Međutim, neki od ovih uzroka mogu istovremeno utjecati i na posmičnu čvrstoću. Na slici 2.7. prikazan je primjer promjena faktora sigurnosti određene padine u funkciji vremena, a kao posljedica sezonskih promjena količine oborina i evaporacije (WP/WLI, 1995).

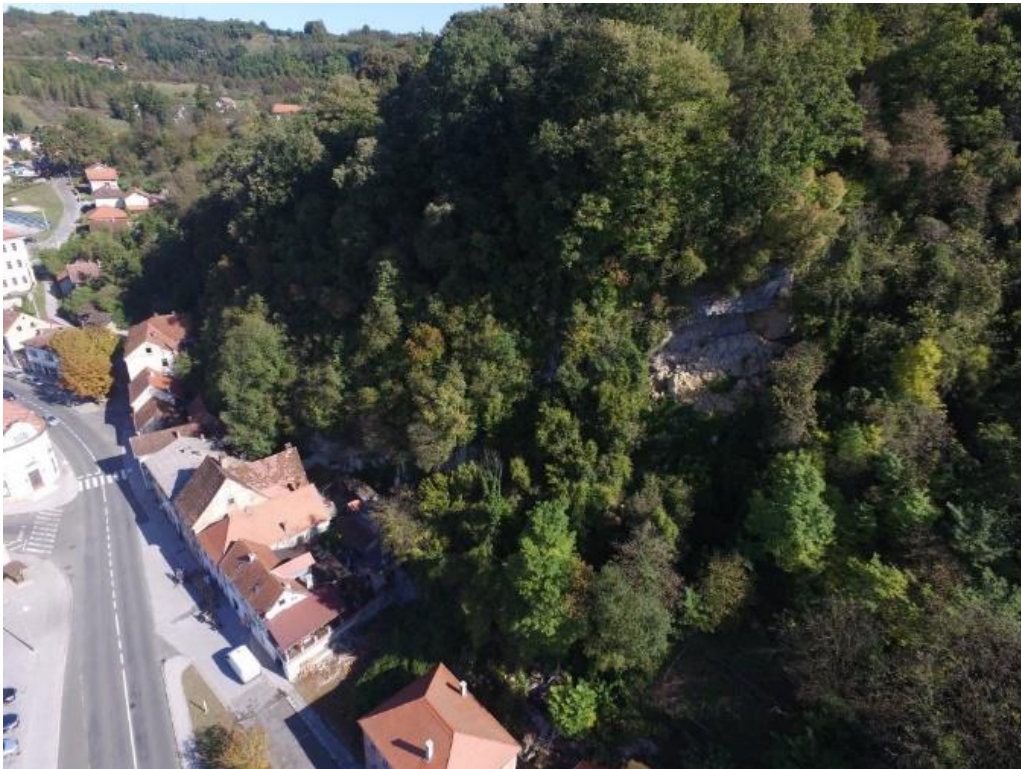
Slika 4.1.1. Odron stijenske mase u ulici Davora Trstenjaka (www.geotech.hr)

U ranim jutarnjim satima 11. ožujka 2018. godine sa brda Djed iznad obiteljskih kuća u ulici Davora Trstenjaka, došlo je do stijenskog odrona (Slika 4.1.1). Odron je na vrhu brda ostavio veliku udubinu. Brdo Djed nalazi se iznad Hrvatske Kostajnice, visoko je 205 m te zauzima površinu od 27,59 ha.

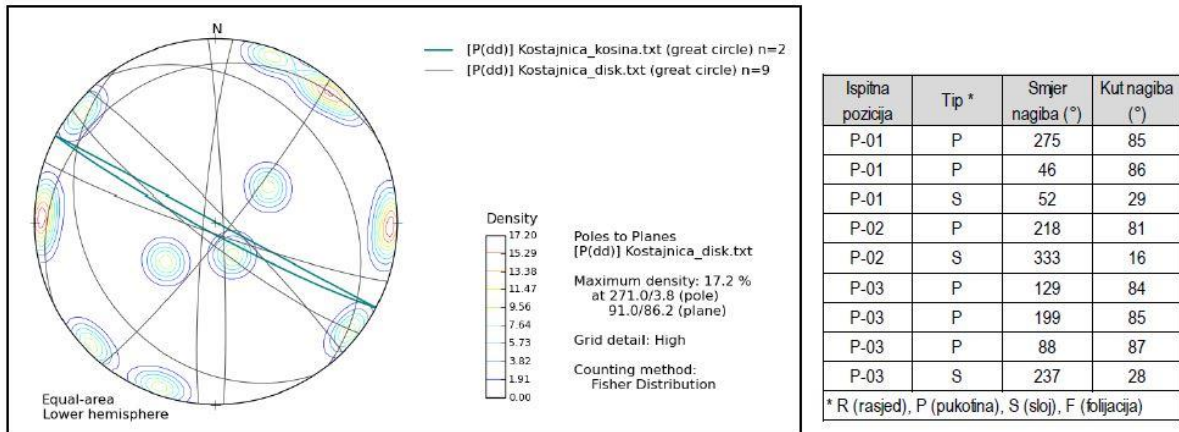
Slika 4.1.4. Stereografska projekcija sa prikazom mjerenih diskontinuitetnih sustava (www.geotech.hr)

elaborata provedeni su geotehnički i inženjerskogeološki radovi, a obuhvatili su geotehničku prospekciju i inženjerskogeološko kartiranje. Za stijensku masu utvrđene su najvažnije značajke pukotinskih sustava, utvrđen je razmak između pojedinih pukotina, zapunjenost diskontinuiteta i stanje diskontinuiteta (Slika 4.1.4).

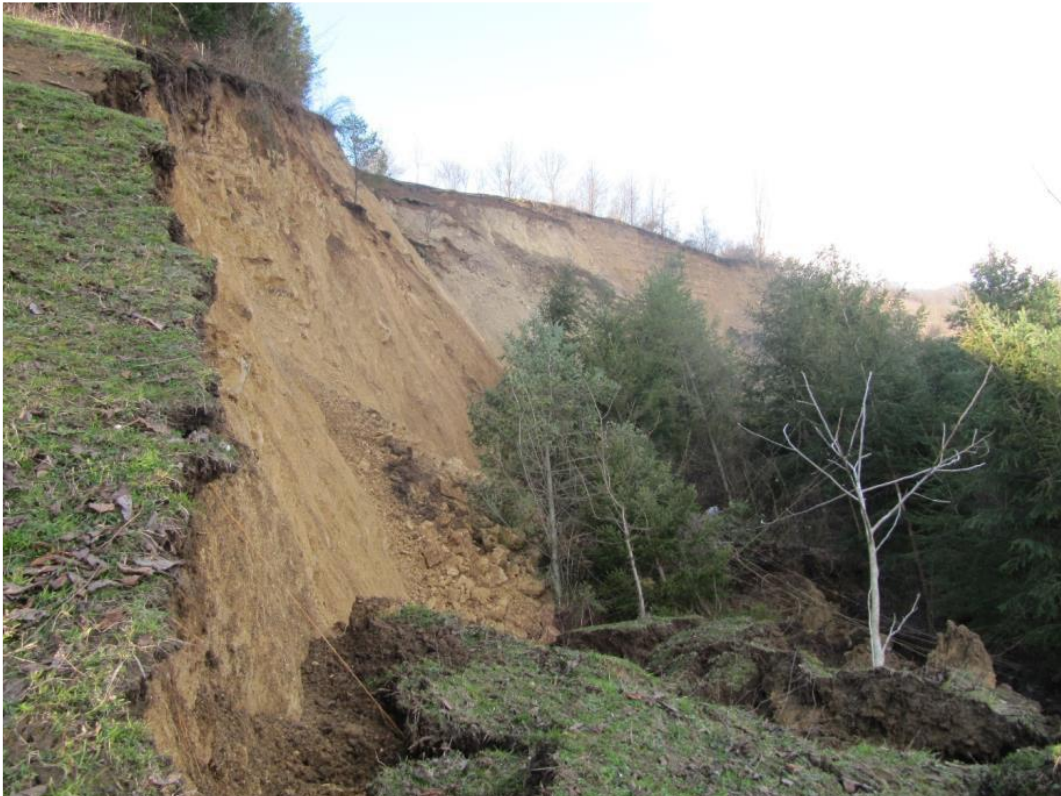
Slika 4.2.4. Glavna pukotina klizišta Kubarnovo brdo dosiže visinu od 30 m na najvišim dijelovima (Podolszki, 2018)

Na glavnoj pukotini klizišta Kubarnovo brdo vidljivi su trošni žutosmeđi glinoviti lapori (Slika 4.2.4), silititi s proslojcima sitnozrnastih glinovitih pješčenjaka ili silita debljine 30-40 cm, a na zapadnom rubu čela i 60-70 cm. Slojevi su generalno horizontalno položeni. Slojevitost je mjestimično izražena i u laporima. Manje trošni proslojci lapora su sive boje, debljine 80-110 cm.

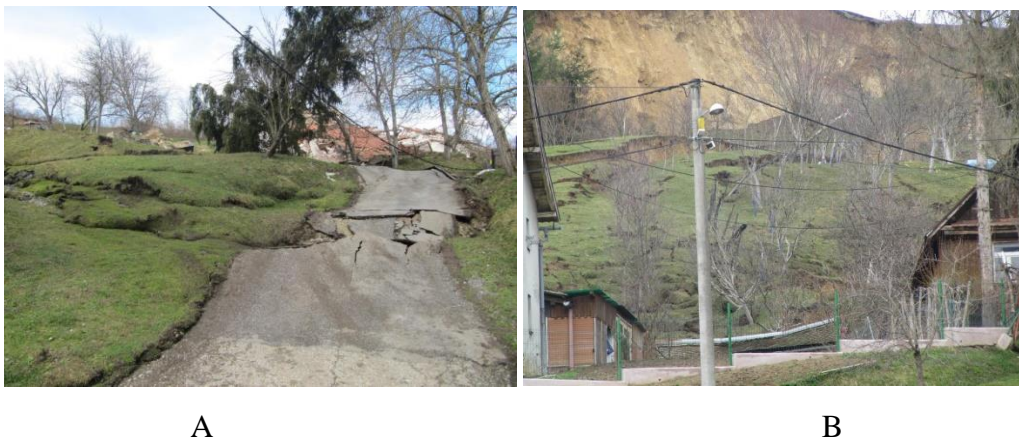
Slika 4.2.5. Znakovi nestabilnosti na području Kubarnovog brda: A) valovita padina
B) nakrivljeni stupovi

Na širem području su prisutni znakovi nestabilnosti (valovita padina, nakrivljeno drveće, "stare" pukotine na objektima) (Slika 4.2.5).

nije povezoao nakošenje stupova s nestabilnim tlom. Pojavile su se pukotine na zidnim panelima objekata i na prometnici, što bi također moglo biti upozorenje na nestabilnosti.

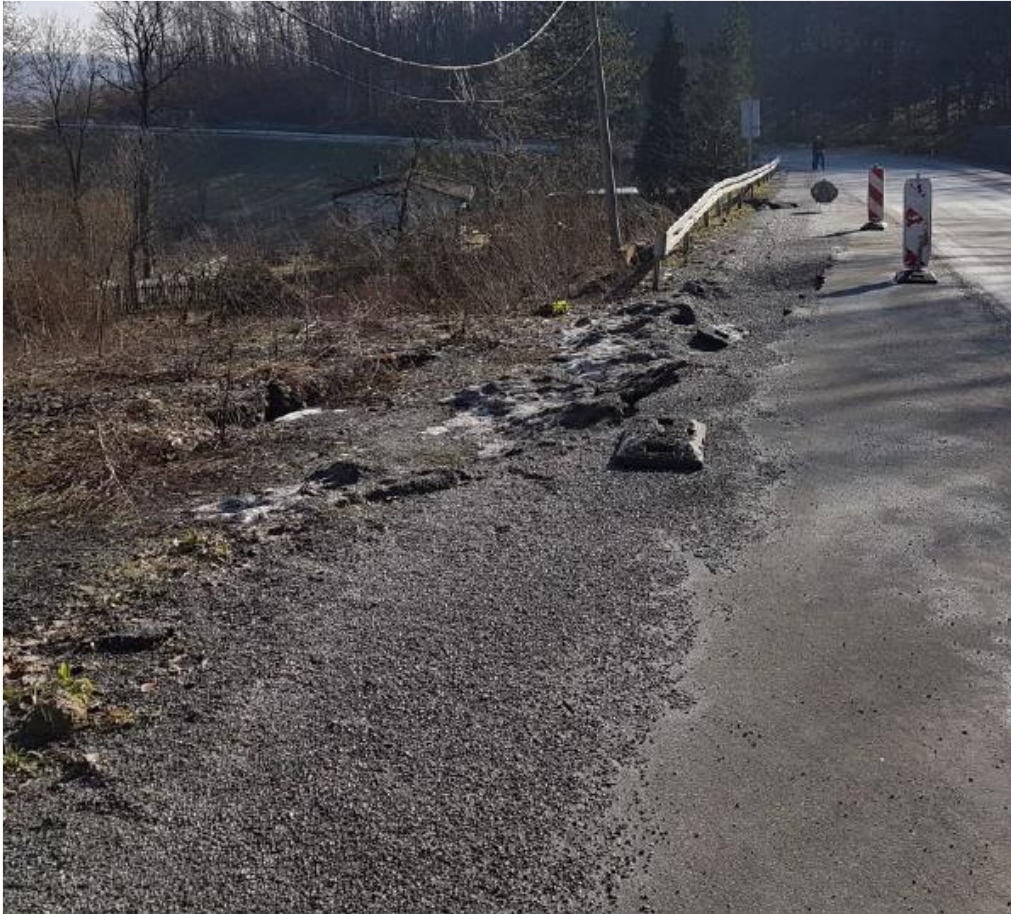
Slika 4.4.2. Klizište na cesti D37, Selište, Petrinja

Na lokaciji u naselju Selište, u blizini grada Petrinje, uz državnu cestu D37 (Slika 4.4.1), na dijelu ispod ceste došlo je do klizanja tla (Slika 4.4.2). Prva aktivacija nije poznata, ali je klizište aktivno, na što upućuju stalni radovi na ovoj dionici ceste.

Povod aktiviranja klizišta su velike količine oborina te zasijecanje padine koje je obavljeno prilikom izgradnje državne ceste D37. Zasijecanjem podnožja padine, zbog provođenja trase ceste, odstranjena je određena količina materijala na padini i time su se djelomično umanjile sile smicanja. Istovremeno su se smanjile i sile otpora na padini, jer se zasijecanjem padine reducira duljina klizne plohe, a time se značajno umanjila posmična čvrstoća, koja djeluje duž klizne plohe. Taj je proces shematski prikazan na Slici 4.4.3.
