Uzroci, posljedice i sanacija klizišta na Banovini

Master's thesis / Diplomski rad

CAUSES, CONSEQUENCES AND REMEDIATION OF LANDSLIDES IN BANOVINA

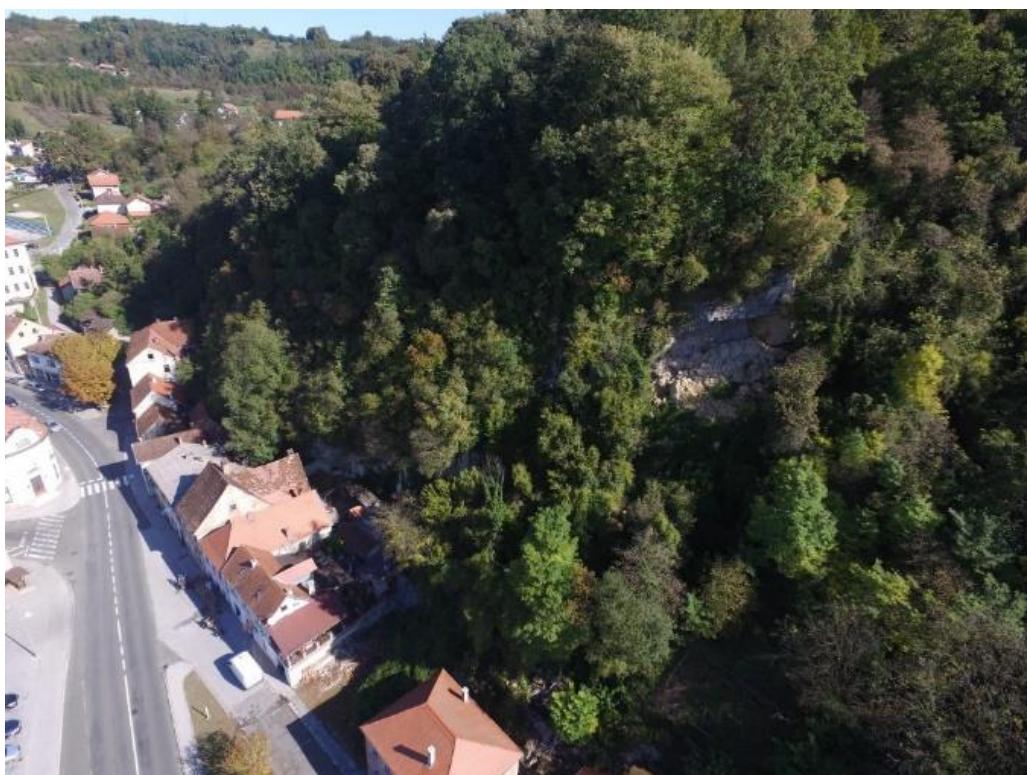
U ranim jutarnjim satima 11. ožujka 2018. godine sa brda Djed iznad obiteljskih kuća u ulici Davora Trstenjaka, došlo je do stijenskog odrona (Slika 4.1.1). Odron je na vrhu brda ostavio veliku udubinu. Brdo Djed nalazi se iznad Hrvatske Kostajnice, visoko je 205 m te zauzima površinu od 27,59 ha.

Slika 4.1.1. Odran stijenske mase u ulici Davora Trstenjaka (www.geotech.hr)

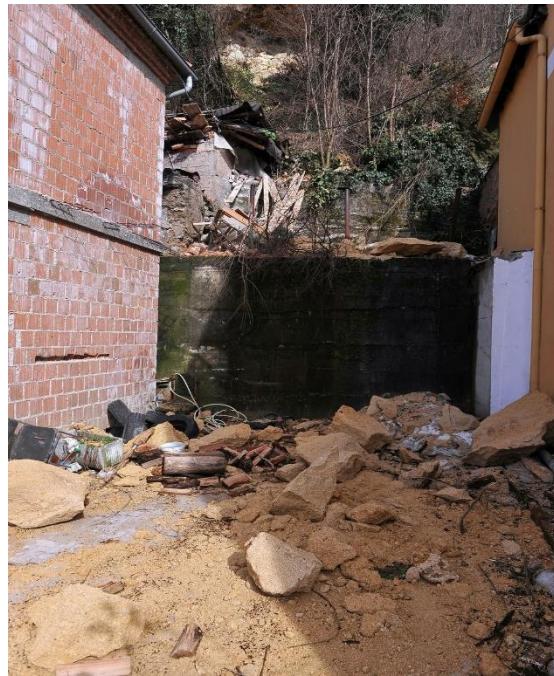
Budući da se brdo Djed sastoji od sedimentnih vapnenačkih stijena, koje su porozne, jedan se natopljen blok, zbog povećane težine, odlomio i pao u dvorište dviju kuća (Slika 4.1.2).

Slika 4.1.2. Odlomljeni materijal u ulici Davora Trstenjaka (www.cropix.hr)

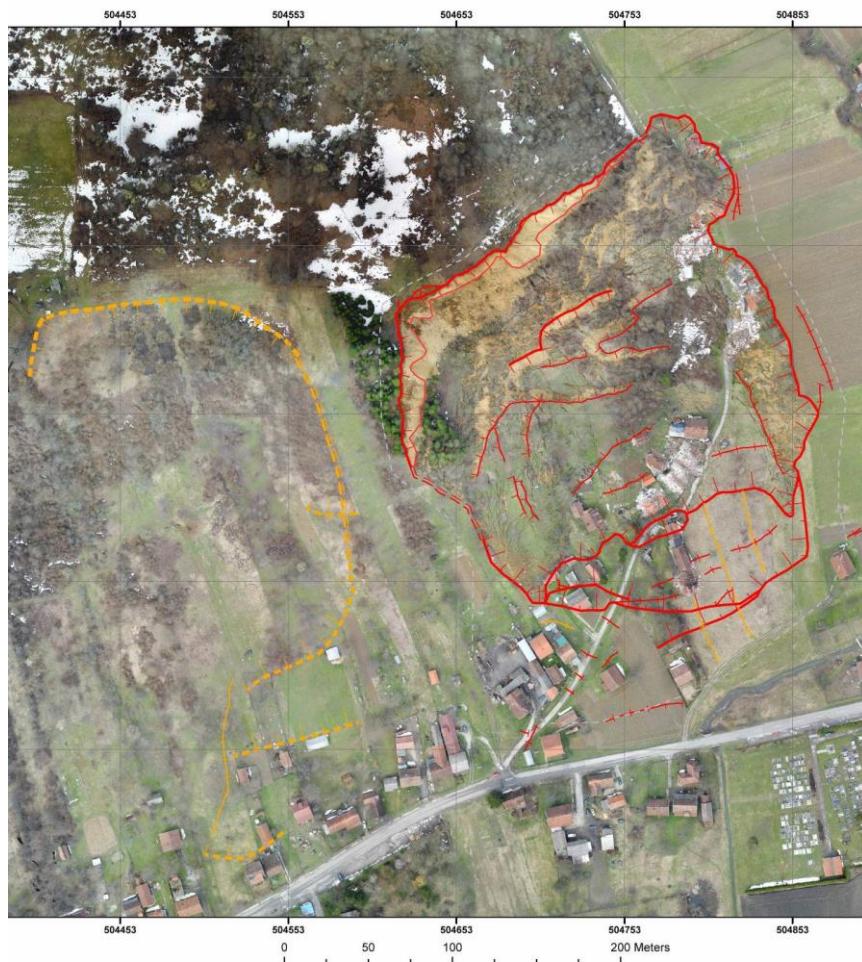
Klizište Kubarnovo brdo – Stari put aktivirano je oko 14 sati 13. ožujka 2018. godine, na istočnim obroncima Kubarnovog brda sjeverno od rijeke Une i zapadno od potoka Kostajničice (Slika 4.2.1). Površina klizišta iznosi približno 300x300 metara, s visinom glavne vlačne pukotine i do 30-ak metara, te duljinom od 285 metara. Klizište je rotacijskog tipa. S obzirom na dubinu klizne plohe, klizište varira od plitkog (1-5 metara na nižim dijelovima), dubokog (5-20 metara, koje vjerojatno prevladava) do vrlo dubokog (više od 20 metara, mjestimično), a vrlo vjerojatno su na klizištu prisutne i višestruke klizne plohe.

Slika 4.2.1. Klizište Kubarnovo brdo - Stari put (crvena linija- granice klizišta; žuta linija-potencijalno klizište (Podolszki, 2018)

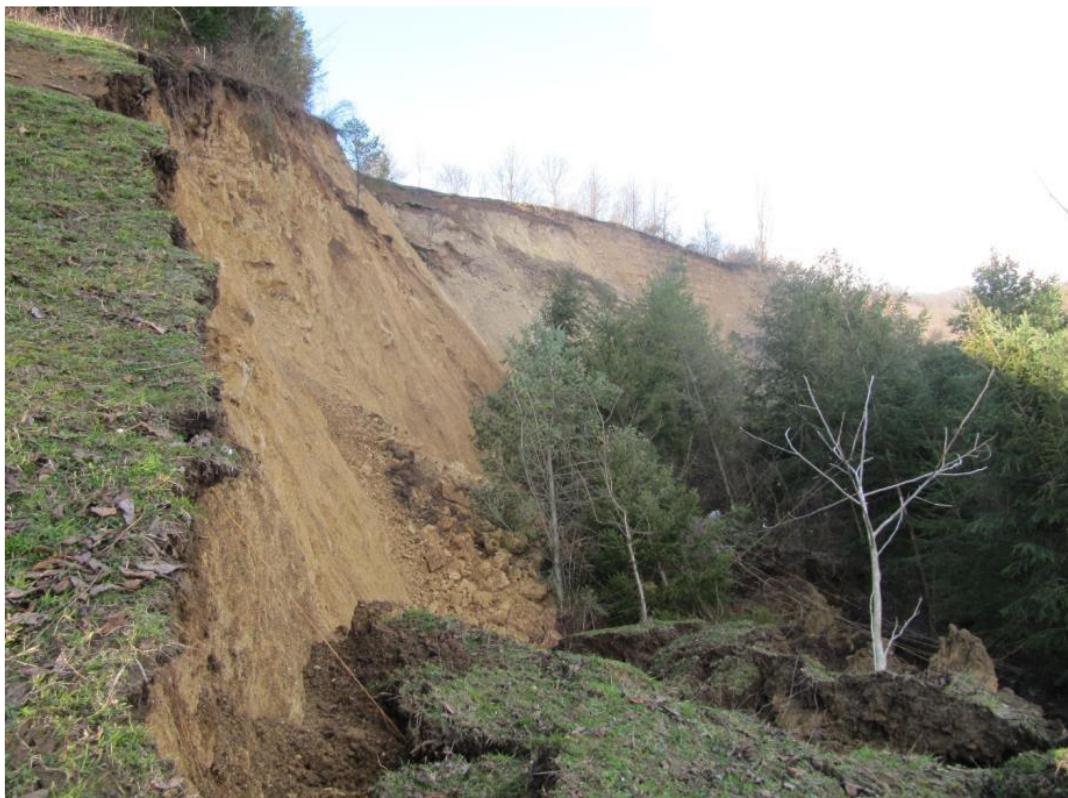
Na glavnoj pukotini klizišta Kubarnovo brdo vidljivi su trošni žutosmeđi glinoviti lapori (Slika 4.2.4), silititi s proslojcima sitnozrnastih glinovitih pješčenjaka ili siltita debljine 30-40 cm, a na zapadnom rubu čela i 60-70 cm. Slojevi su generalno horizontalno položeni. Slojevitost je mjestimično izražena i u laporima. Manje trošni proslojci laporanja su sive boje, debljine 80-110 cm.

Slika 4.2.4. Glavna pukotina klizišta Kubarnovo brdo dosije visinu od 30 m na najvišim dijelovima (Podolszki, 2018)

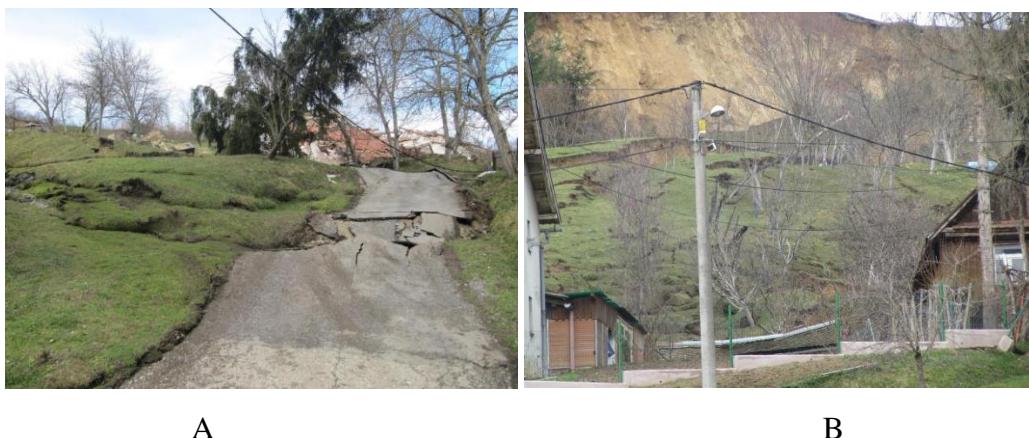
Na širem području su prisutni znakovi nestabilnosti (valovita padina, nakrivljeno drveće, "stare" pukotine na objektima) (Slika 4.2.5).

Slika 4.2.5. Znakovi nestabilnosti na području Kubarnovog brda: A) valovita padina
B) nakrivljeni stupovi

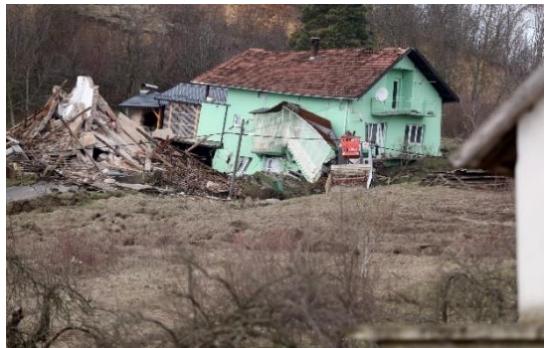
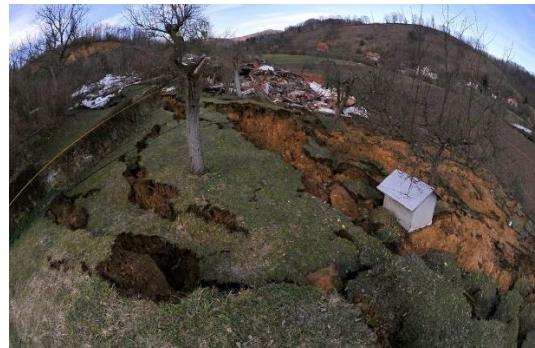
Kao posljedica klizanja potpuno je ili teško oštećeno 11 stambenih objekata, središnji dio ceste u ulici Stari put je srušen, a uništene su i nadzemne (dalekovod) i podzemne (vodovod, kanalizacija) instalacije (Slika 4.2.6).

Slika 4.2.6. Posljedice klizišta u Hrvatskoj Kostajnici (www.pixsell.hr)

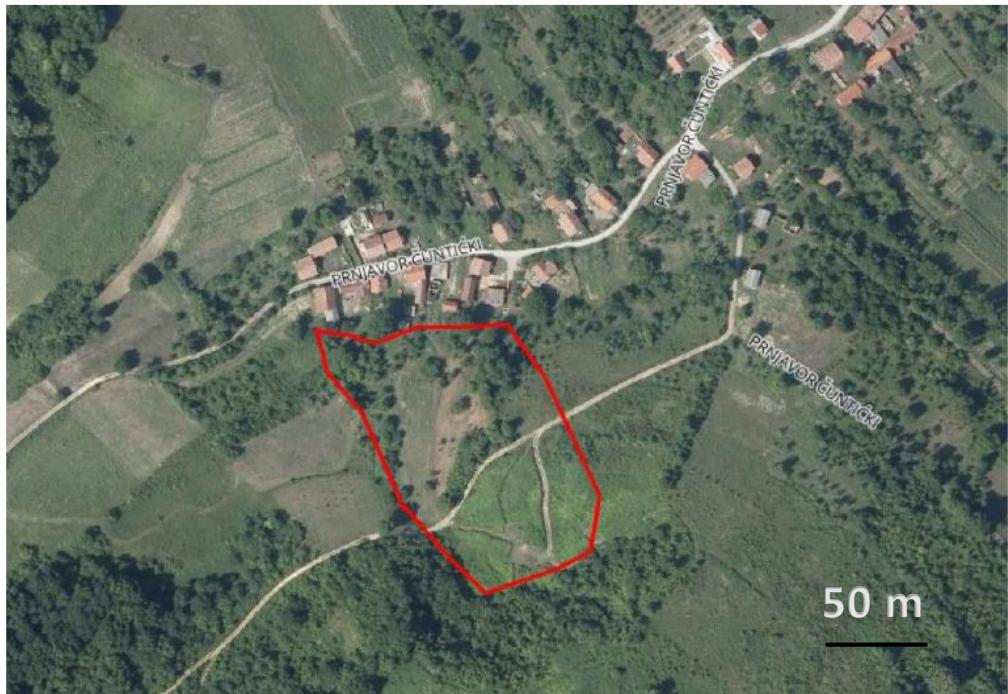
Na lokaciji u naselju, u ožujku 2018. godine, na dijelu padine došlo je do klizanja tla, odnosno do kretanja površinskog i dubinskog sloja zbog velike strmine i oblika padine. (Slika 4.3.2).

Slika 4.3.2. Lokacija klizišta Prnjavor Čuntički (Katalog klizišta grada Petrinje, 2018)

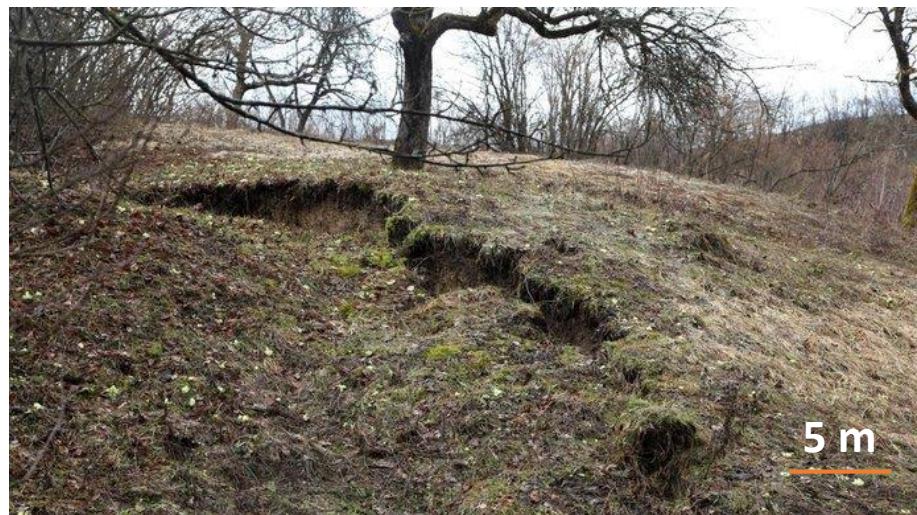
Klizna ploha je pokrivena na vrhu klizišta i na rubovima klizišta, ali vidljiva je glavna pukotina (Slika 4.3.3).

Slika 4.3.3. Pukotina klizišta u Prnjavoru Čuntićkom

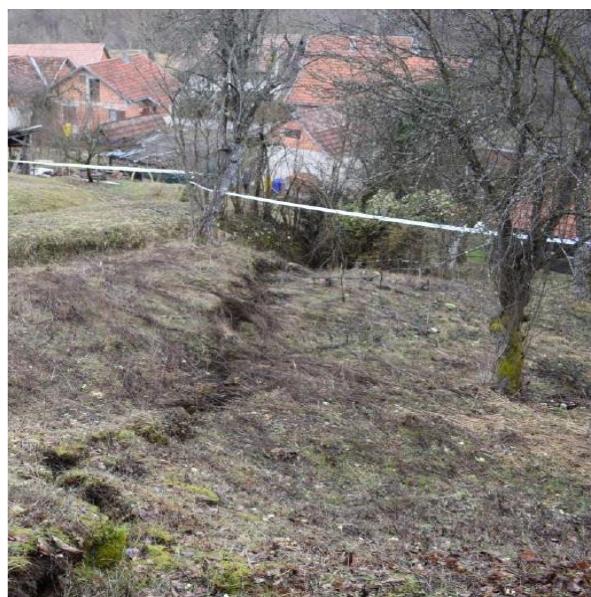
Dimenziije klizišta su: širina 178 m, dužina 294 metara (Katalog klizišta Grada Petrinje, 2018). Neposredni povod aktiviranja klizišta je naglo kopnjenje snijega, velika količina oborina, promjena razine podzemnih voda i promjene toka površinskih voda. Zbog pojave klizišta ugroženo je deset stambenih objekata, gospodarske i pomoćne zgrade ispod klizišta (Slika 4.3.4.).

Slika 4.3.4. Ugroženi objekti u naselju Prnjavor Čuntićki

Obavljeni su hitni radovi na izradi odvodnih kanala iznad površine klizišta te plitkih kanala radi skupljanja površinskih voda s lokacije klizišta i odvođenja istih izvan površine klizišta. Površinske pukotine pokrivene su PVC folijom da se spriječi prodiranje vode kroz iste, a time i daljnje klizanje.

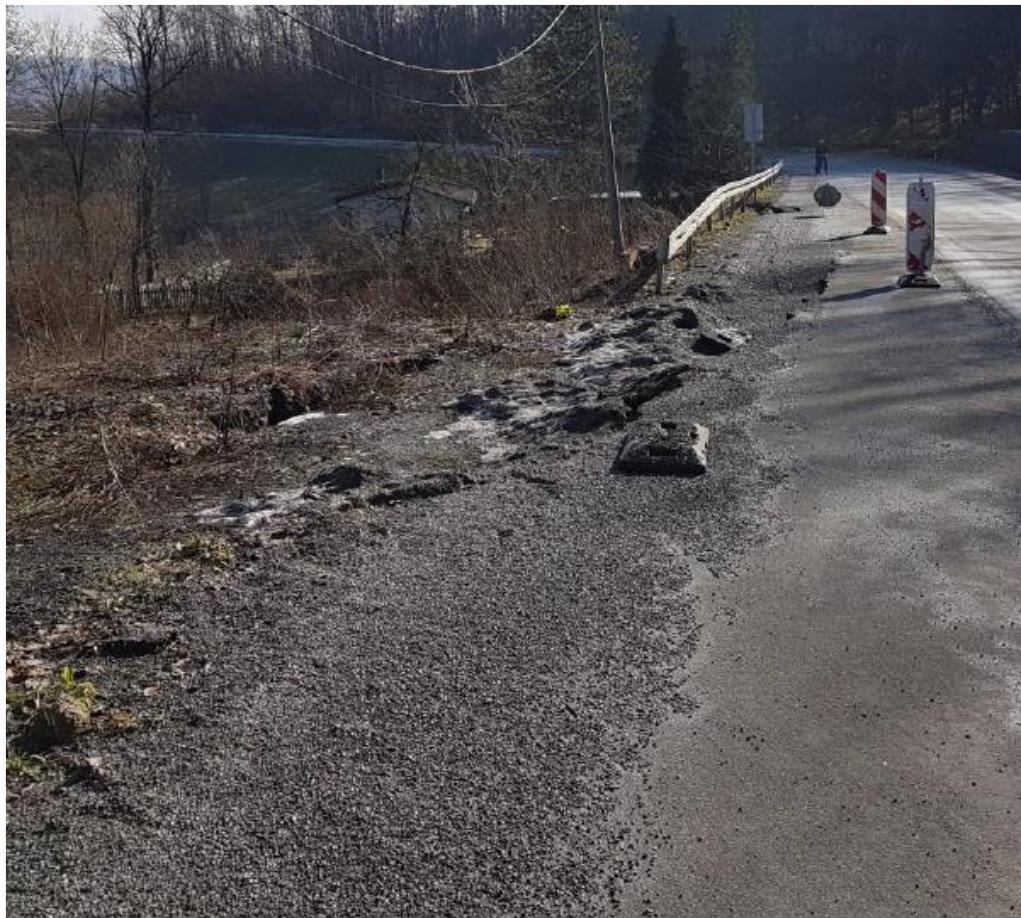
Na lokaciji u naselju Selište, u blizini grada Petrinje, uz državnu cestu D37 (Slika 4.4.1), na dijelu ispod ceste došlo je do klizanja tla (Slika 4.4.2). Prva aktivacija nije poznata, ali je klizište aktivno, na što upućuju stalni radovi na ovoj dionici ceste.

Slika 4.4.2. Klizište na cesti D37, Selište, Petrinja
