PRIMJENA METODA DALJINSKIH
ISTRAŽIVANJA NA KLIZIŠTU GAJEVO,
KRAVARSKO

Diplomski rad

ZAGREB, 2020.

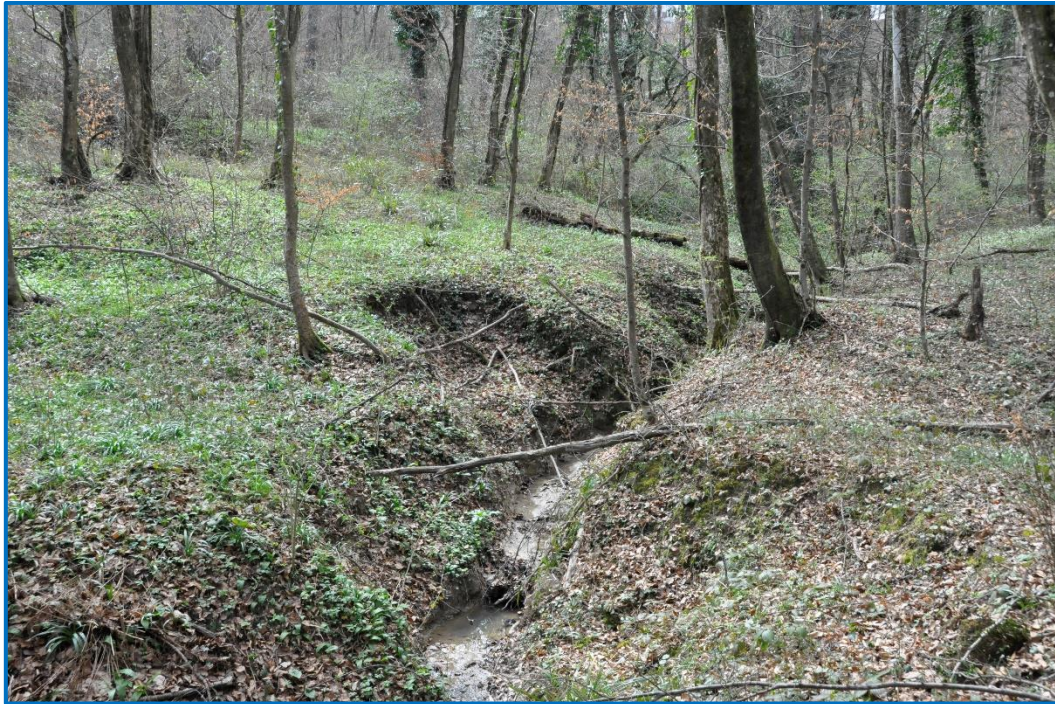
Slika 8. Slika površinskog otjecanja, gornjeg toka potoka Koravec ispod klizišta (fotografirano tijekom terenskog kartiranja 2019. godine).

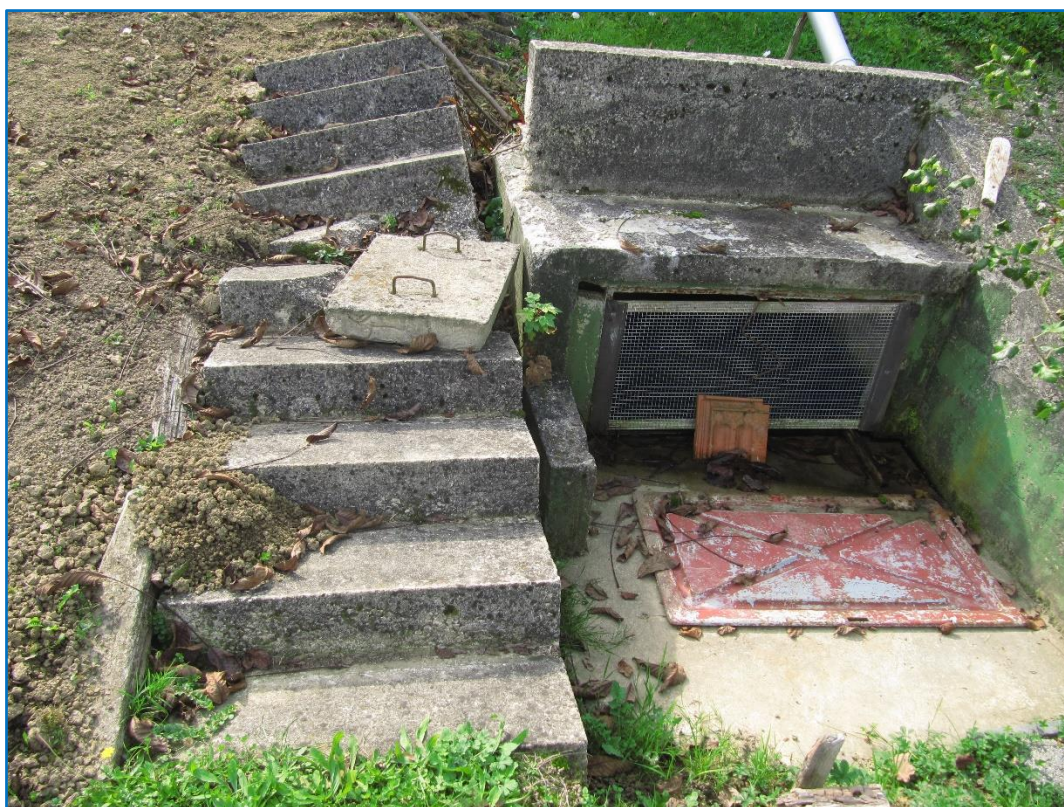
Na istraživanoj lokaciji, u ulici Gajevo, sa sjeverne strane ceste u podnožju kuća, zapaženi su primitivno kaptirani izvori na dijelovima gdje je voda izvirala na površini terena (*Slika 10*). Dimenzije primitivne kaptaze su 1x1 m, voda se ne preljeva, nalazi se na samoj površini terena, a koristi se za zalijevanje vrta, te je povremenog karaktera što sugerira ograničeni vodonosnik kao izvorište.

Slika 10. Primitivno kaptirani izvor, devastiran klizanjem terena (fotografirano tijekom terenskog kartiranja 2019. godine)

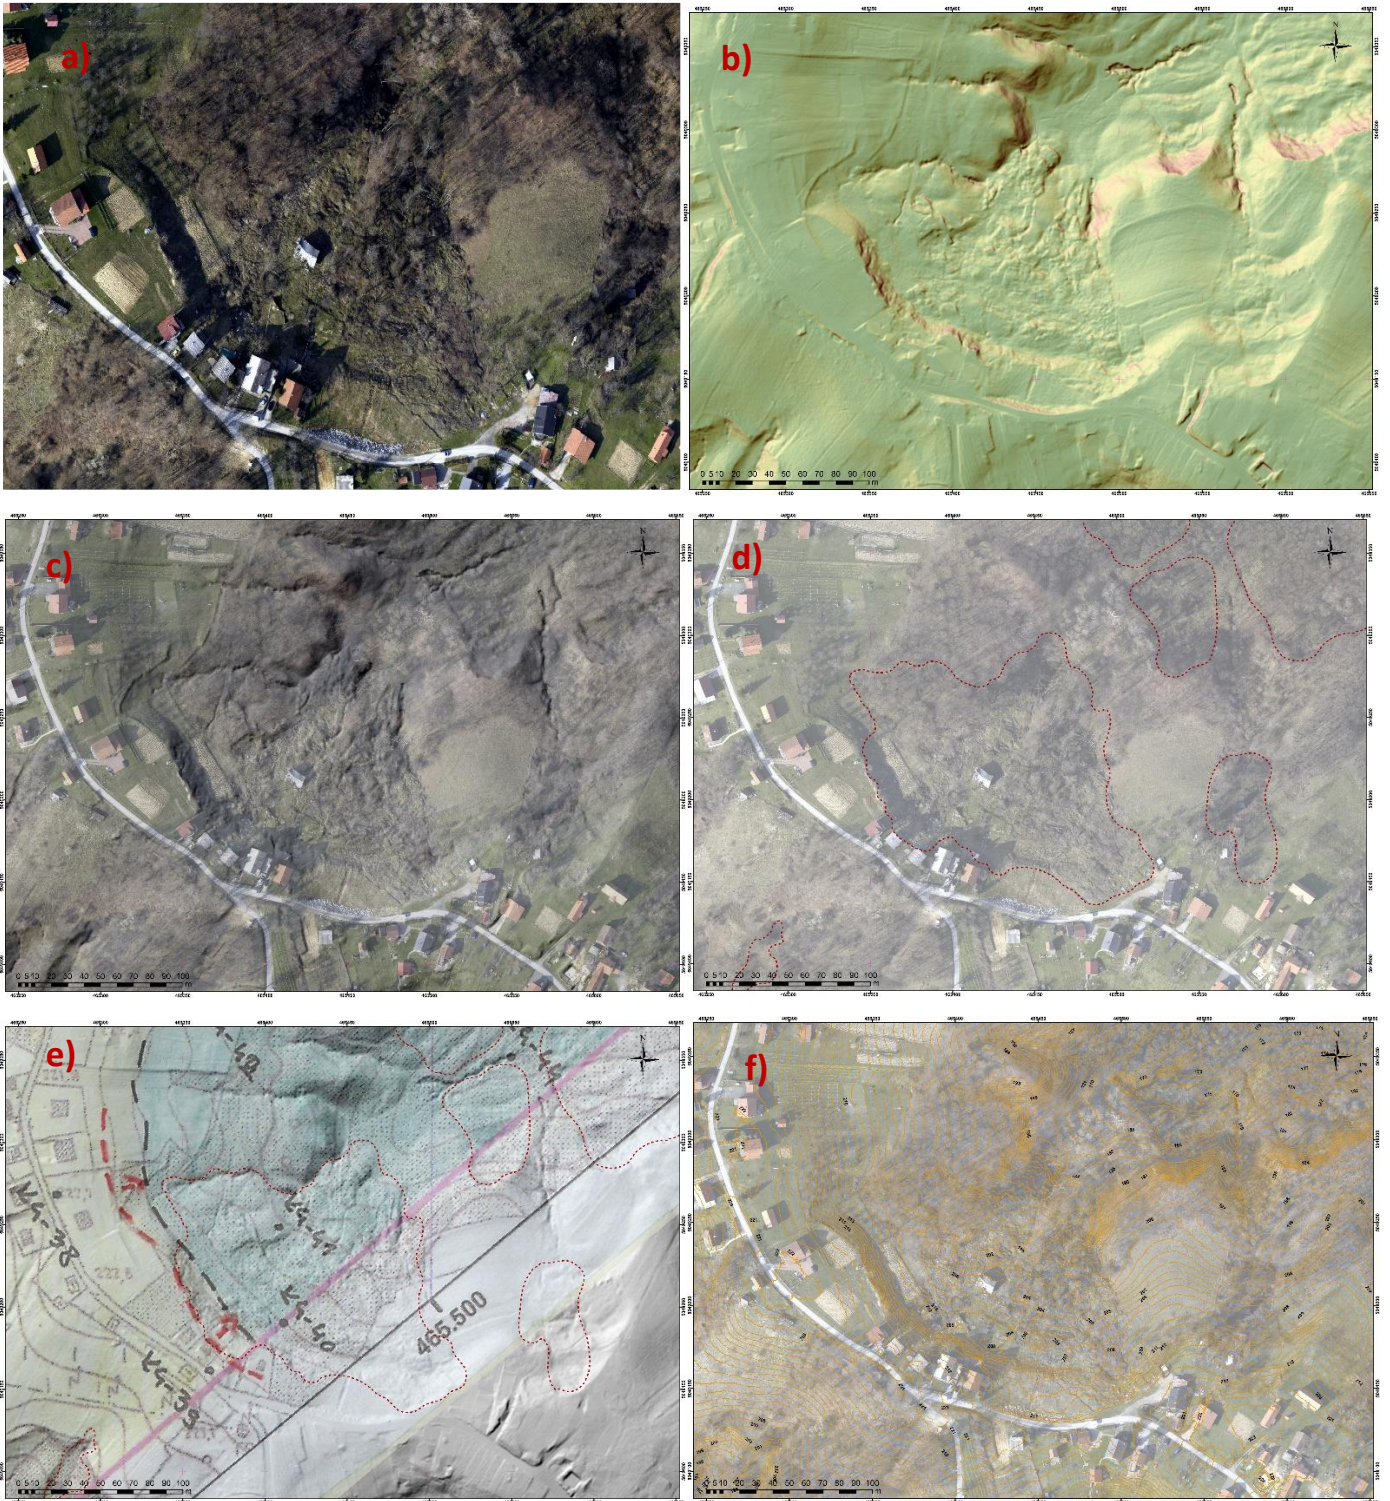
Slika 16. Usporedba „kabinetskih“ karata izrađenih na temelju podataka dobivenih daljinskim snimanjem: ortofoto, detaljan DEM i generirane izohipse u GIS-u na temelju detaljnog DEM-a. Na slici označenoj s **a)** prikazana je ortofotografija iz 2018. godine na temelju koje su dobivene informacije o pokrovu zemljišta i stečena je predodžba o području zahvaćenog klizanjem. Na karti označenoj slovom **b)** prikazan je detaljni DEM (digitalni elevacijski model) na kojem je vidljiva morfologija terena bez

građevinskih objekata i vegetacije. Ta podloga je korištena kao temeljna za iscrtavanje područja zahvaćenog klizanjem – na terenu su jasno vidljivi i mogu se prepoznati ožiljci nastali tijekom klizanja. Na karti **c**) je izvršen preklop ortofota i DEM-a i pripremljena je kao jedna od podloga prije izlaska na teren. Pod slovom **d**) prikazana je ortofotografija povećane providnosti na kojoj je daljinskom metodom identificirano (kartirano) klizište Gajevo i ostala manja klizišta u njegovoj blizini. Ta karta je koristila kao neka vrsta hipotetske karte koju je bilo potrebno pratiti i provjeriti terenskim istraživanjem. Pod slovom **e**) prikazana je radna terenska geološka karta koja obuhvaća samo dio klizišta, ali koja pruža informacije o materijalima koje je za očekivati na terenu: žutom bojom su označeni pijesci i prahoviti pijesci, a plavom bojom gline i prahovite gline. Ta karta nam je koristila pri interpretaciji klizišta (visina čeone pukotine) i kartiranju granica materijala (izvori na kontaktu). Karta označena s **f**) je ortofoto s generiranim izohipsama terena iz detaljnog DEM-a i ona je bila temelj za izradu profila klizišta.)

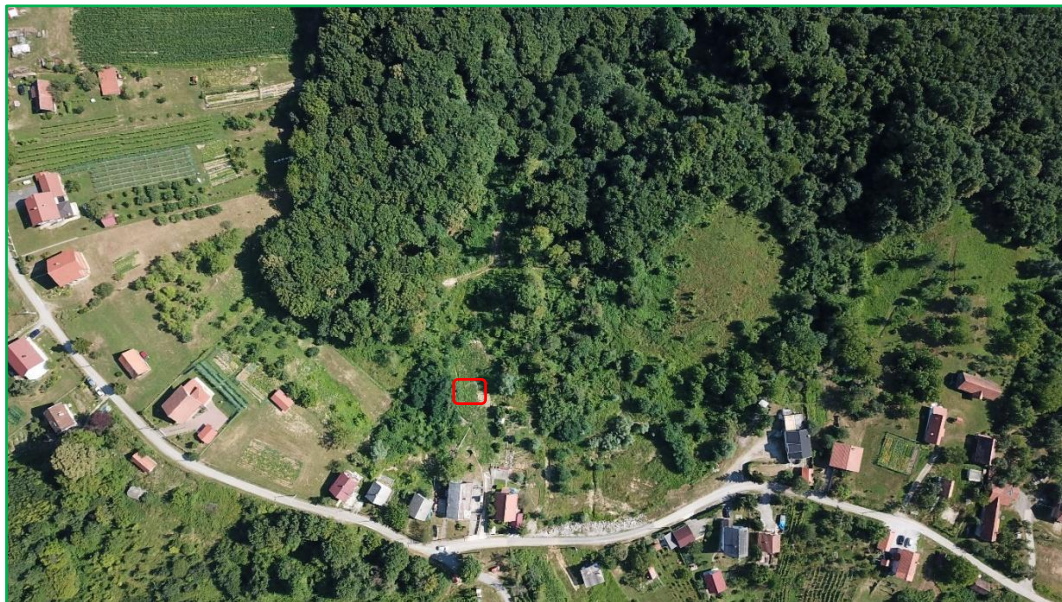
Slika 19. Snimka napravljena dronom DJI Mavic Pro 1 s označenom lokacijom (kvadrat) srušenog objekta. Na slici je dan prikaz stanja na terenu na ljetu 2020. godine.

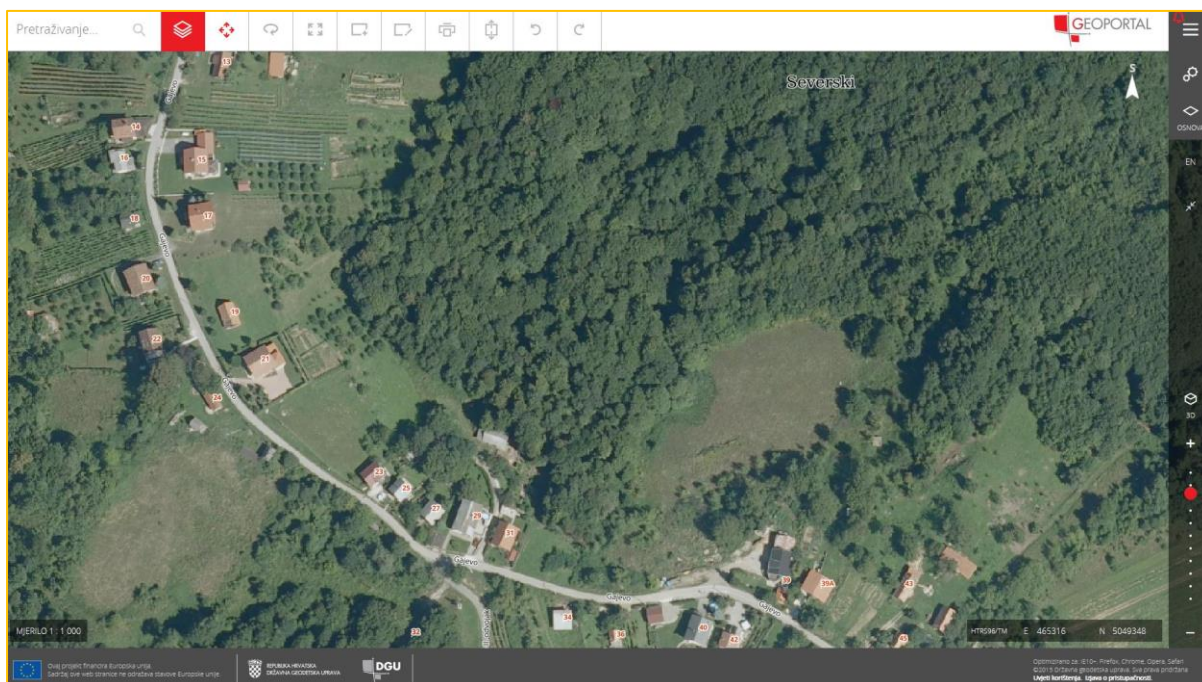
Na ortofotografiji iz 2011. godine (<https://geoportal.dgu.hr/>) je vidljivo da je padina izgrađena (objekti k.br. 23-31) i da postoji asfaltirana cesta. Vegetacija, infrastruktura i položaj građevina doima se prirodnim i prvobitnim odnosno ne postoje oštećenja uzrokovana nestabilnošću padine i klizanjem (Slika 21). Ta činjenica dovodi do zaključka da se inicijalno aktiviranje klizišta dogodilo nakon 2011. godine.

Slika 21. Ortofotografija izgrađene padine iz 2011. godine (<https://geoportal.dgu.hr/>) bez vidljivih znakova klizanja i oštećenja.

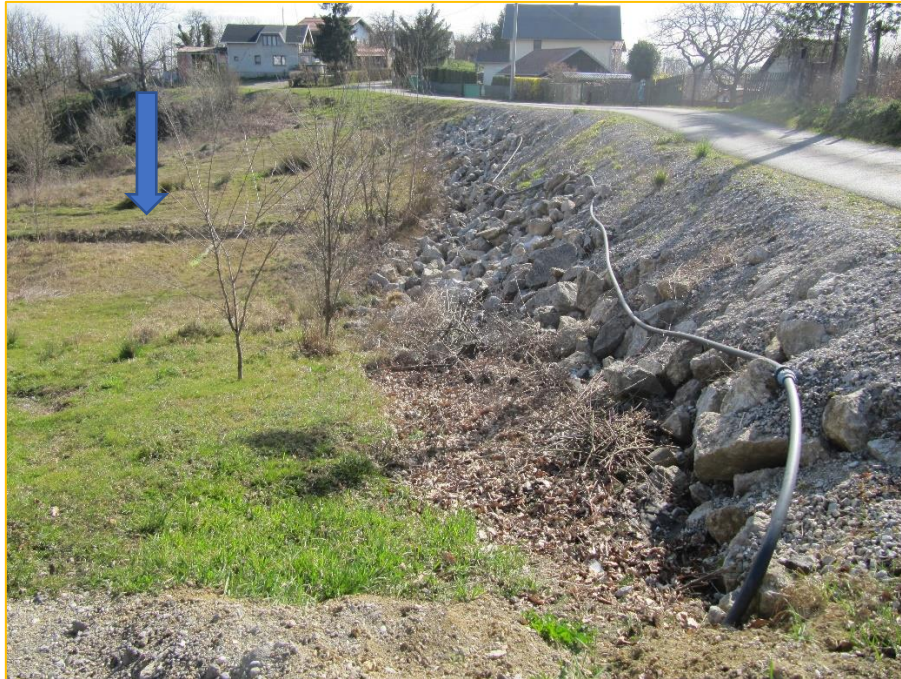
U zavoju ceste otvorena je klizna ploha. Klizna ploha je stabilizirana navozom kamena, tucanika, „šakanca“ (Slika 26). U bankini ceste smještena je vodovodna instalacija koja je klizanjem prekinuta. Podzemna vodovodna instalacija je prilikom otvaranja klizišta pukla i tako dodatno „močila“ cijelu padinu dok nije zaustavljena voda tj. do vremena sanacije. Nakon popravka ceste sanirana je podzemna vodovodna mreža s rastezljivim priključkom, i ostavljena nadzemno kako bi se mogla kontrolirati u slučaju da cijevi puštaju (Slika 26).

Slika 26. Podzemna vodovodna komunikacija, sanirana rastezljivim priključkom i ostavljena nadzemno, „šakanac“ (navezeni kamen) i odvodni kanal označen [strelicom](#) (fotografirano tijekom terenskog kartiranja 2020. godine)

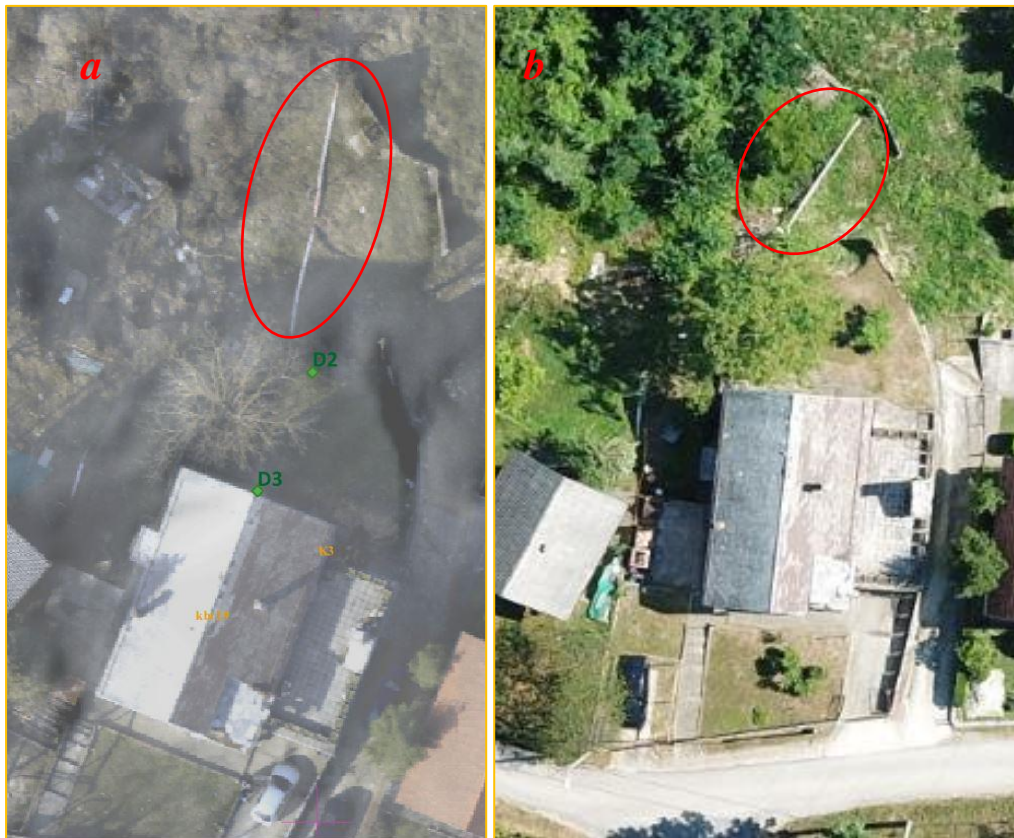
Sa sjeverne strane kuće K3 (k.br. 29) nalazi se stablo koje je udaljeno par metara od ruba klizišta. Sjeverno od stabla se nalazi druga točka mjerenja - D2 koja prikazuje čeonu pukotinu iz koje izlazi (na dubini od 0,5 m) siva PVC cijev koja služi za odvodnju (*Slika 35*). Na udaljenosti od 1,5 m na sivu cijev se nastavlja narančasta (*Slika 36*). Usporedbom ortofoto snimke iz 2018. godine kao i slike nastale dronom DJI Mavic Pro 1 iz 2020. godine vidljiv je pomak cijevi, te se smatra da je siva cijev zamijenjena narančastom (*Slika 35, 36 i 37*). Drugim

Slika 37. Usporedba ortofotografije iz 2018 godine (a) i snimke iz drona 2020 godine (b). Kružnicom su označene cijevi i vidljiva je promjena u položaju (azimutu) cijevi.

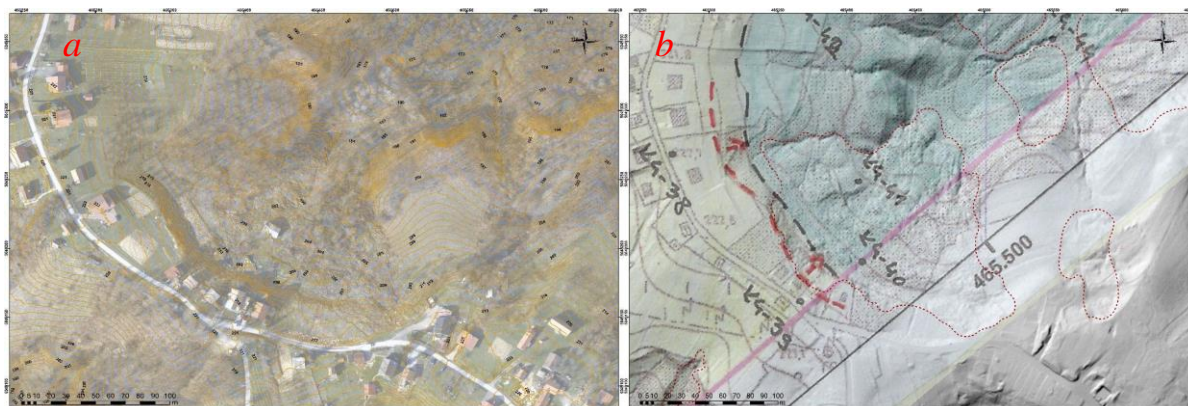
Slika 46. Ortofoto s izohipsama (a) i radna geološka karta (b): izohipse jasno ukazuju na položaj glavne vlačne pukotine koja je nacrtana i na radnoj geološkoj karti, te je potvrđena i na terenu. Na radnoj geološkoj karti odvojene su dvije geološke jedinice: pijesak i prahoviti pijesak (žuto), te glina i prahovita glina (plavo).

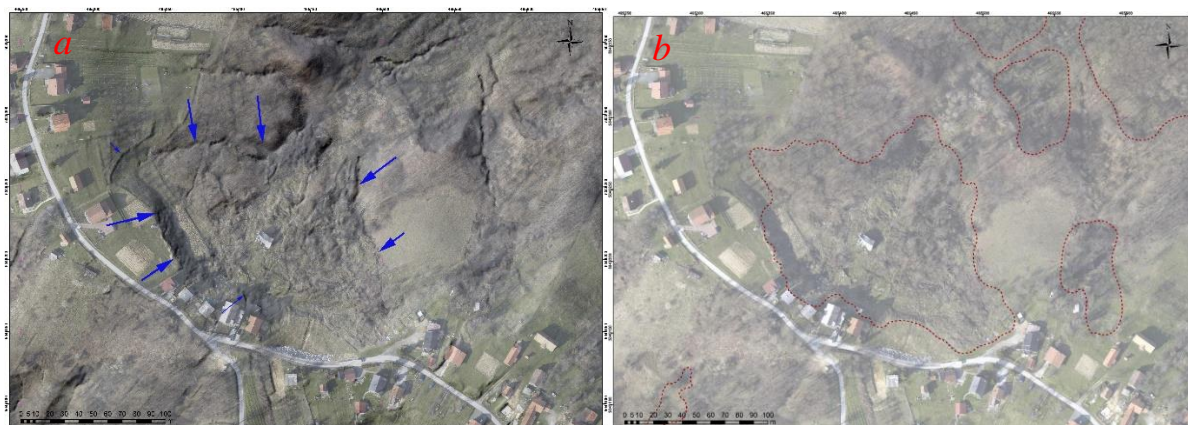
Slika 47. (a) Ortofoto s digitalnim elevacijskim modelom (DEM) visoke rezolucije (0,5 x 0,5 m). Plavim strelicama su prikazane izražene pukotine na modelu i terenu koje ujedno i omeđuju klizište. (b) Ortofoto s kabinetski iskartiranom granicom klizišta. Na terenu je granica klizišta korigirana do saniranog dijela ceste.

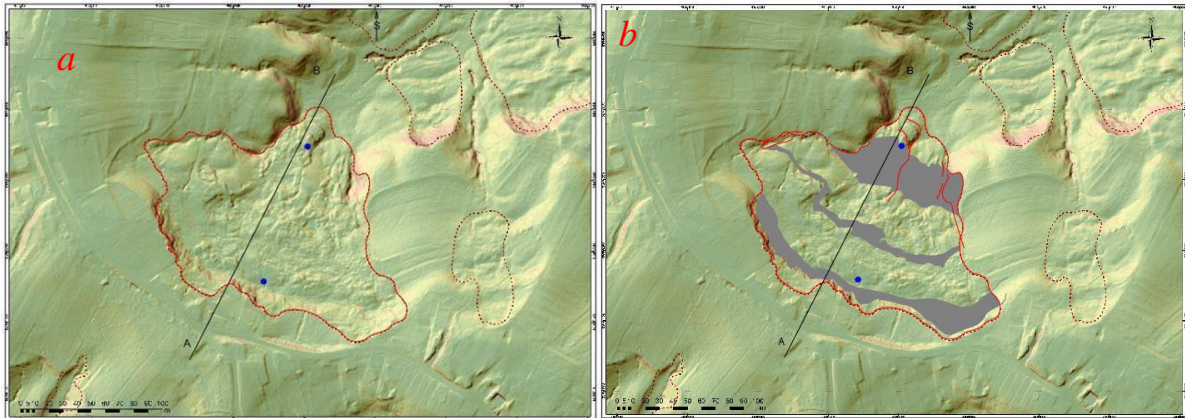
Slika 48. (a) Osjenčani model terena bez objekata i raslinja s ucrtanom granicom klizišta i izvorima (plave točke) i profilom AB. (b) Kartirano klizište s označenim pukotinama i litološkom razlikom terena: različiti udjeli gline i pijeska (sive zone = vodopropusnija područja) i profilom AB.

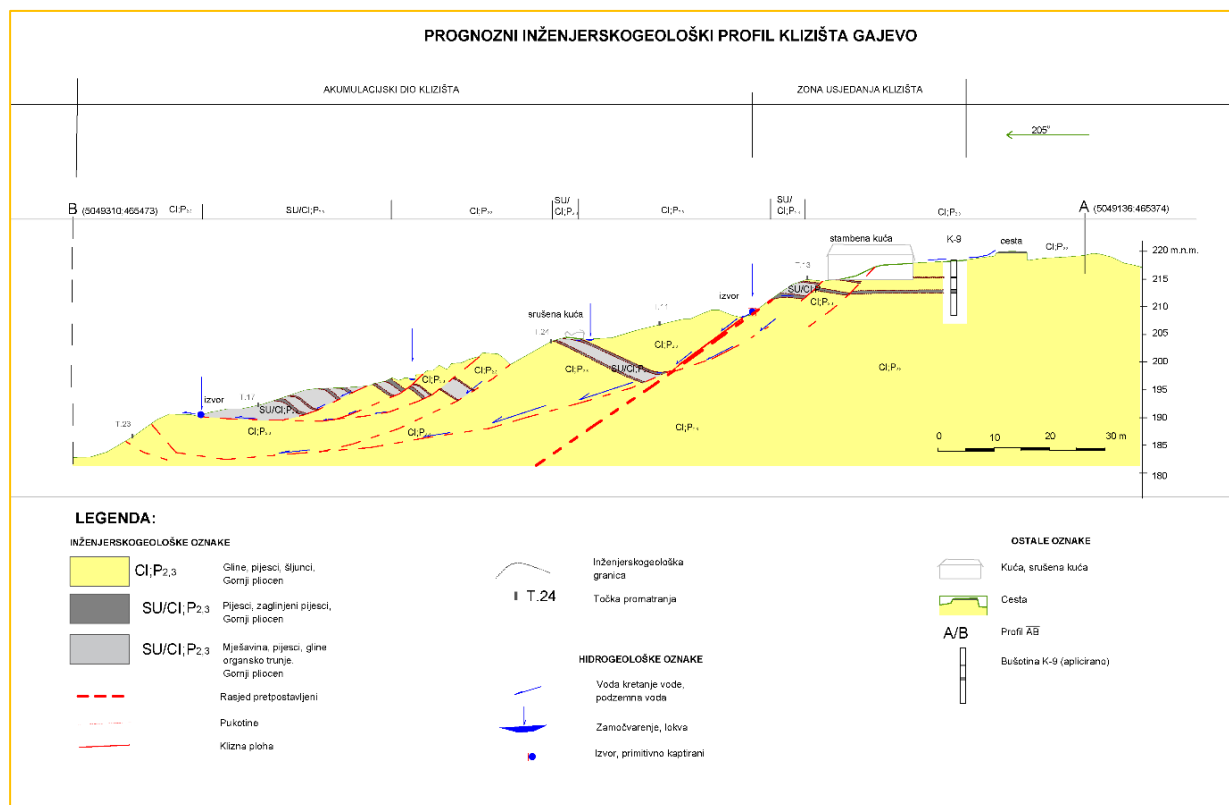
Slika 50. Klizište Gajevo – Prognozni inženjerskogeološki profil AB

Iz detaljnog DEM-a i izohipsi odnosno dobivene topografske karte izradio se topografski profil površine terena AB smjera 205°. Izradom topografskog profila jasnije su vidljive pukotine i najahivanja kliznutog materijala, kao i više generacija klizanja i postojanje više kliznih ploha. Na topografskom profilu su jasno vidljive dvije karakteristične zone klizišta: zona usjedanja materijala i zona akumulacije materijala. Ove dvije zone označene su na profilu. (*Slika 50.* i Prilog 4).

Na profilu su označene: granice klizišta, pretpostavljene (interpretirane) klizne plohe prema kartiranim deformacijama na površini terena, izvori (markiraju istjecanje vode), zamočvarenja, pretpostavljene (interpretirane) litološke promjene materijala u dubini na osnovi kartiranih promjena na površini terena (razlika pijesak/prah: pijesak/glina: glina/prah), objekti: cesta i kuća.

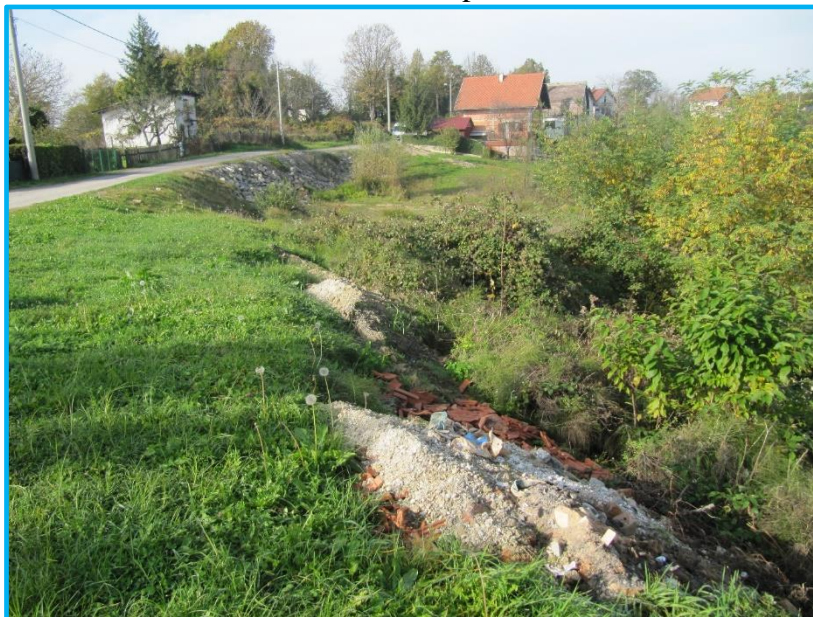
T.2.

-nasipani materijal pored ceste

-čelo klizišta → padina 8-10 m- prema karti

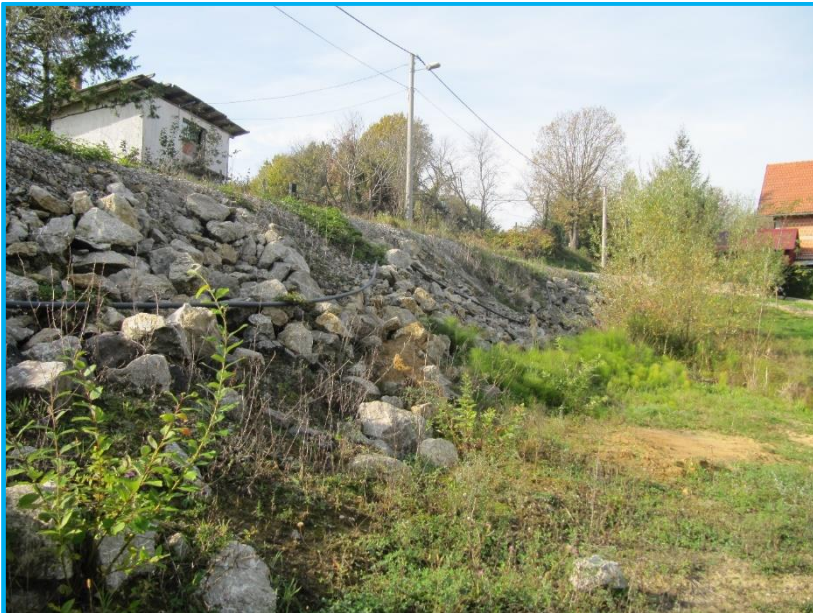
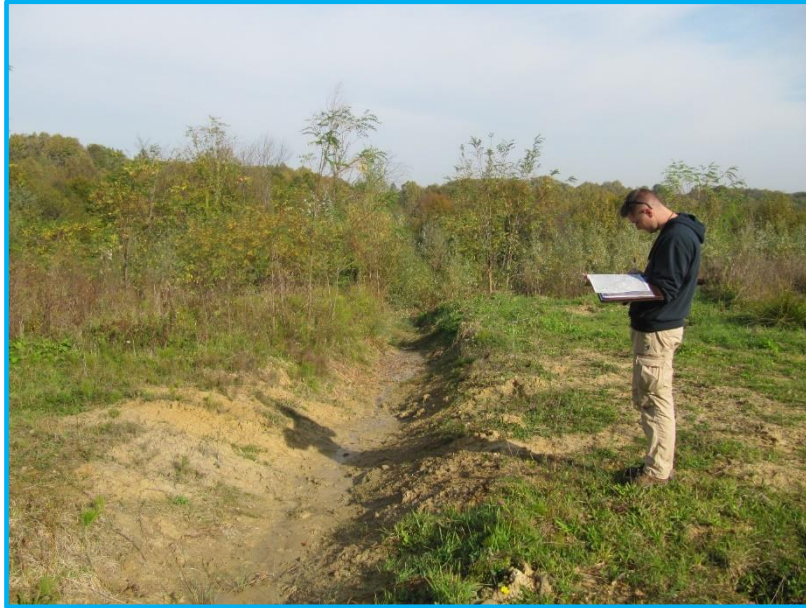
T.4.

-GPS Kr Im 03 – jarak/kanal- voda (preslica)

-na duljini od 50 m nasip za cestu - $\Delta h =$ do 4 m

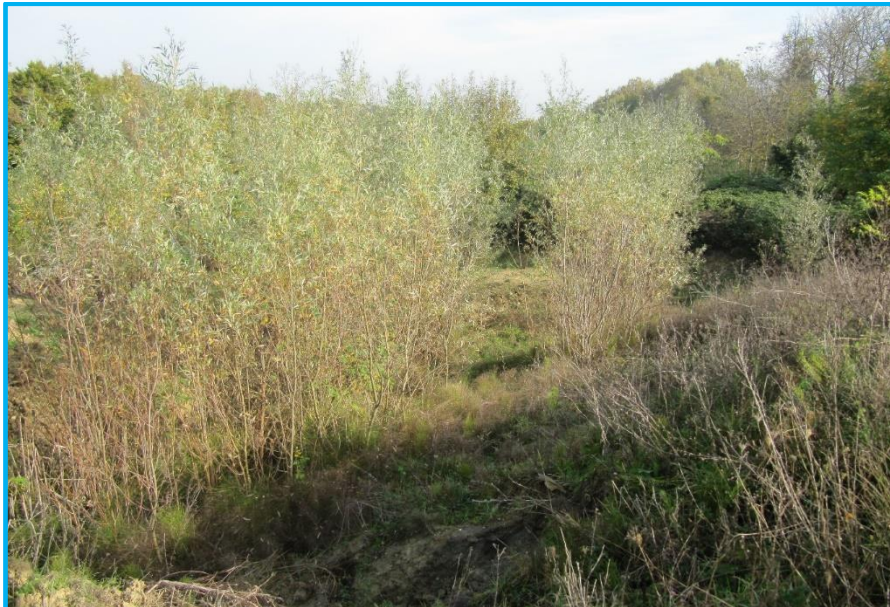
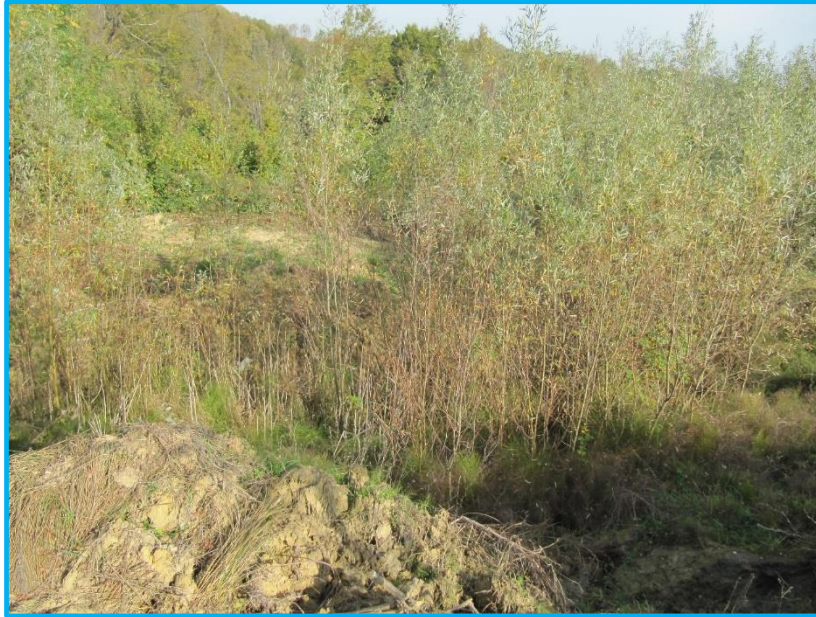
T.5.

-strmina → 4-6 m

Od ceste udaljeni sjeverno cca 25 m duljine- završava strmim odsječkom

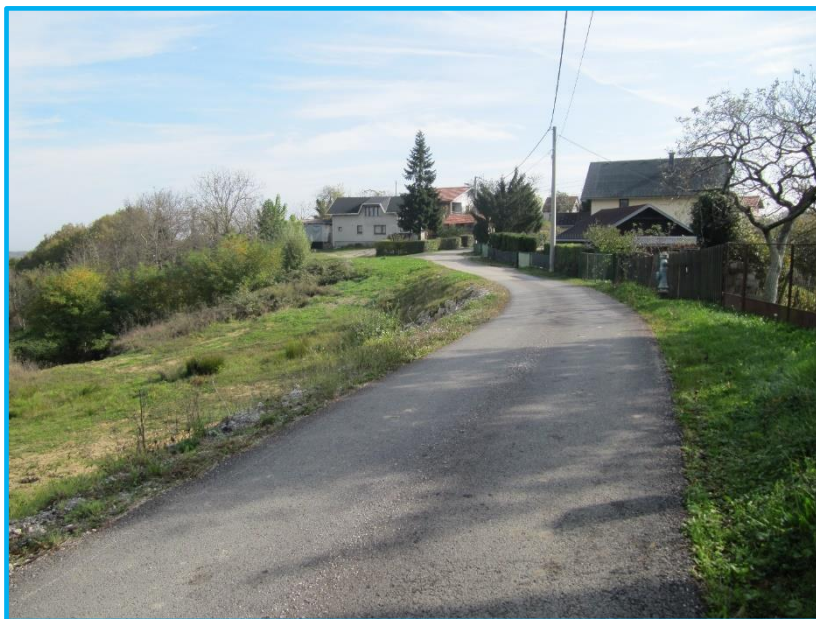
T.6.

Vanjski „obod“ klizišta-cesta prolazi vrhom padine te je ujedno i granica klizišta, na objektima s južne strane ceste se ne vide oštećenja

-asfalt zamijenjen u duljini 50-70 m

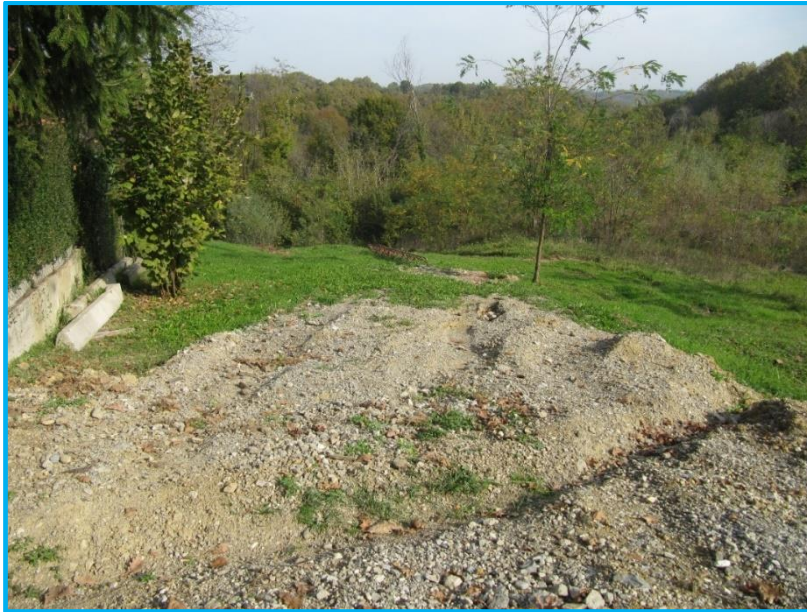
T.7.

-prema izjavama stanara- na tom dijelu padine postoje bočni pomaci- paralelno s cestom i niz padinu

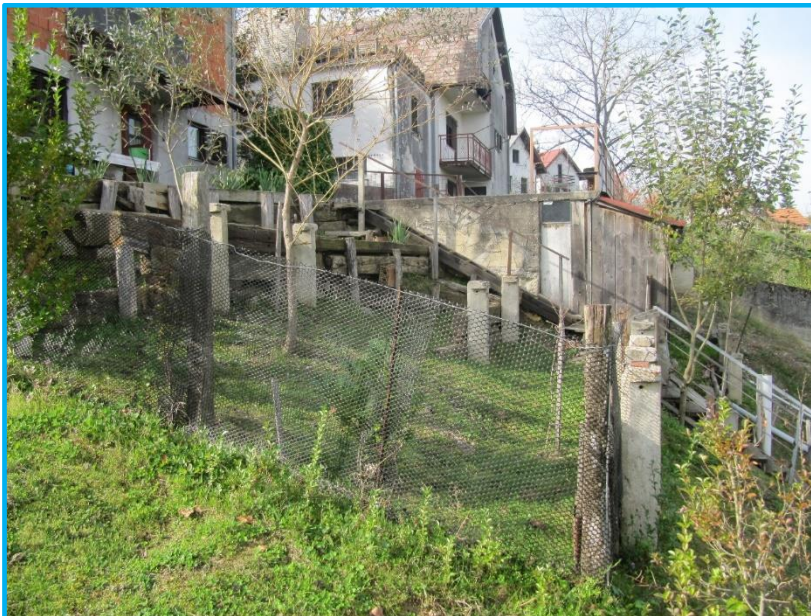
-150/406- improvizirani drveni podgradni zidovi koji pridržavaju površinski dio gornjeg dijela padine

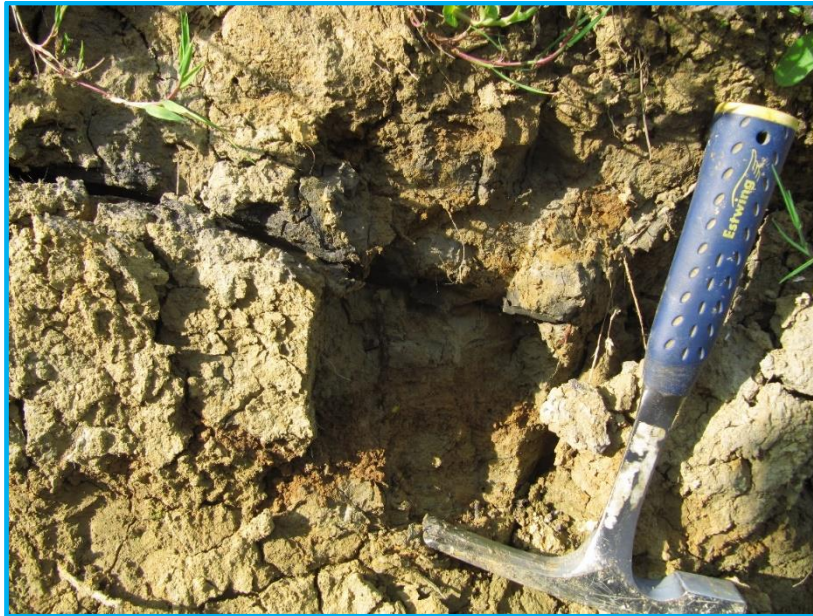
T.9

GPS- Kr lm 06 -plitki put za traktor-visine do 0.5 m

-bočno se vidi glinoviti materijal (formular)

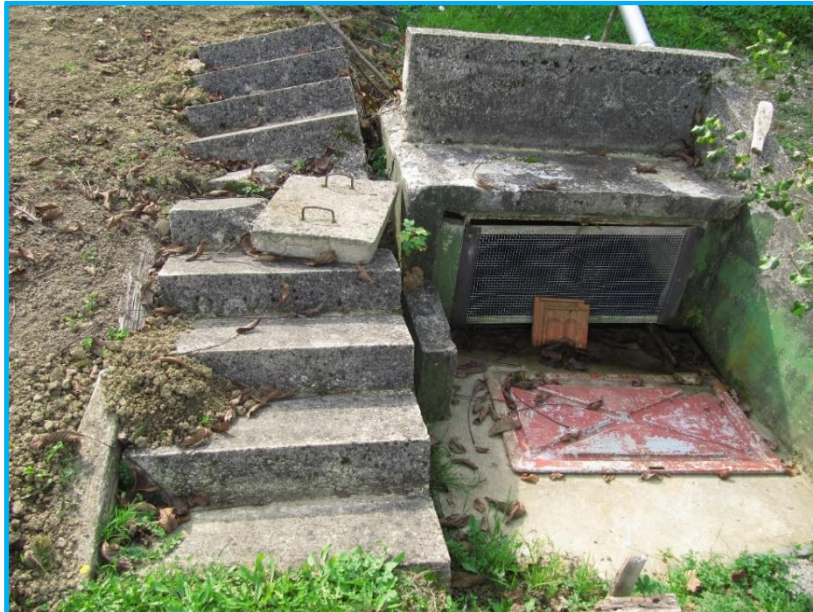
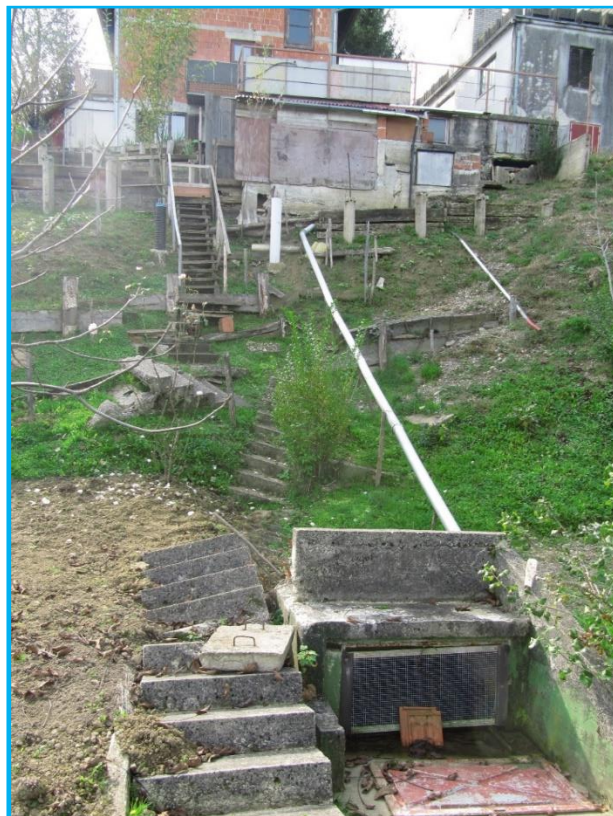
T.10

GPS- Kr Im 07- kaptirani zdenac - voda na površini, izvor od pamtivijeka
- stepenice proklizale, cijevi → po obodu klizišta- povremeni i stalni izvori- vjerojatno kontakt pijeska i gline - veći pokret u veljači 2014.god nakon čega je na padini napravljeno oko 26 bušotina
- odvodnje privremeno riješene s plastičnim cijevima

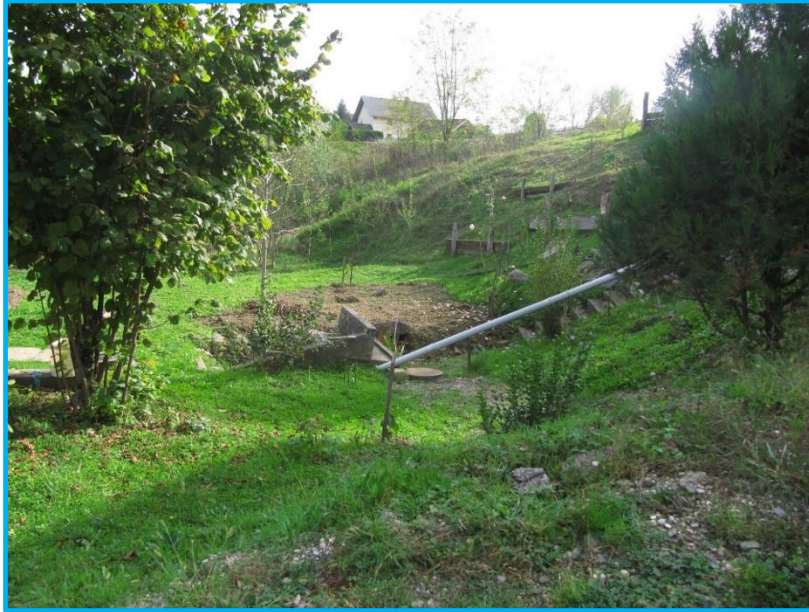
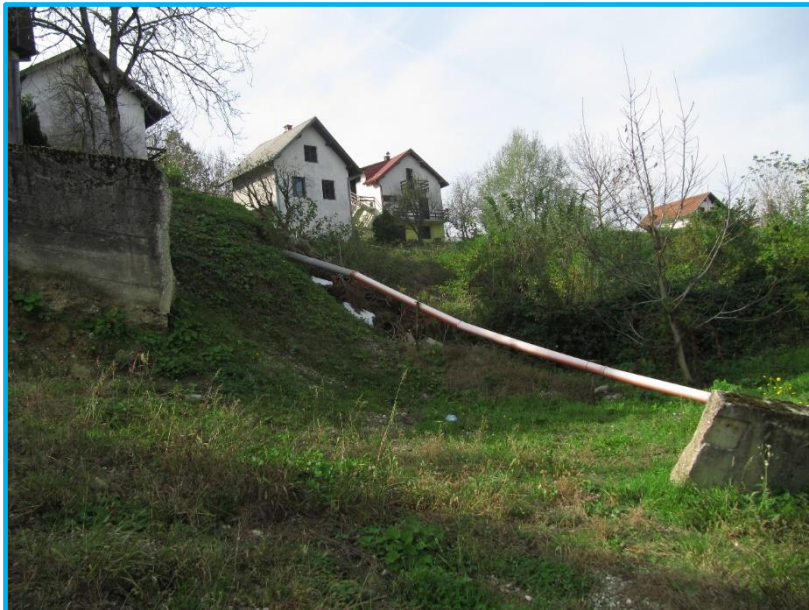
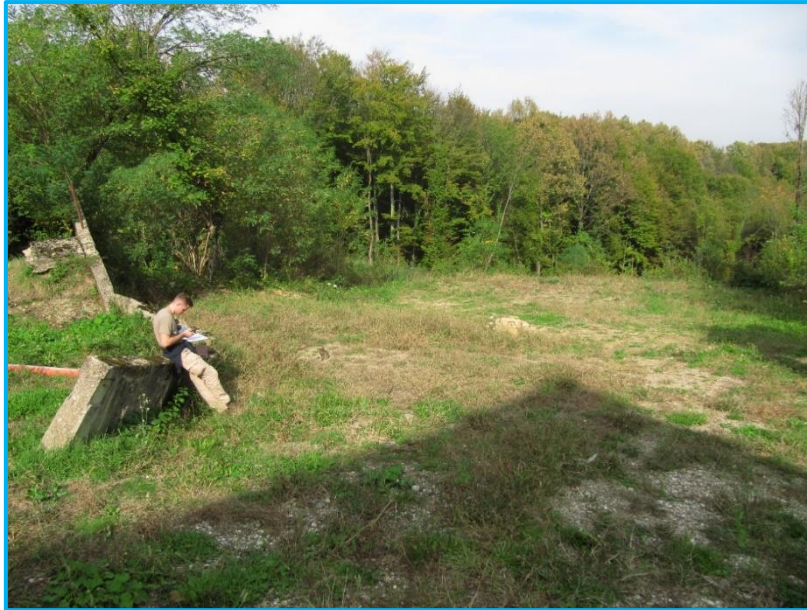
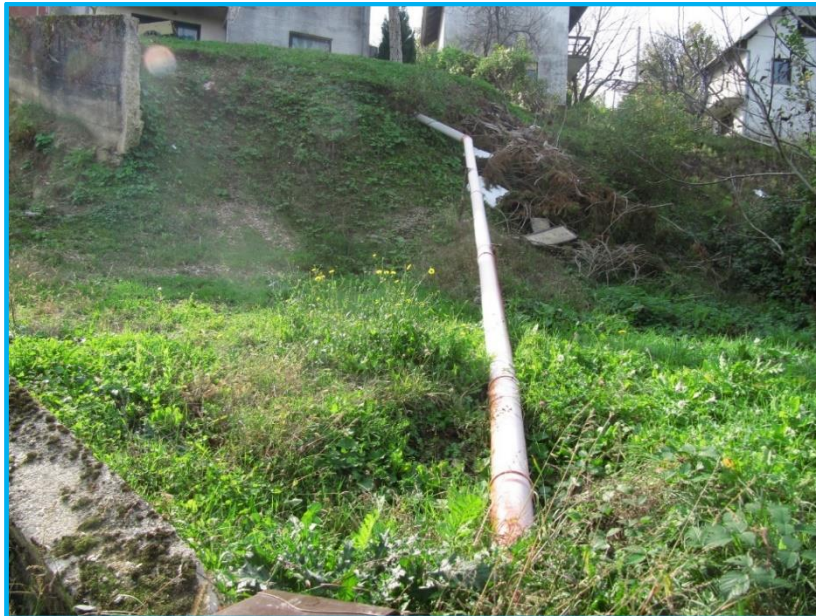
T.11

GPS- Kr Im 08 – zid proklizao 5 m

-razmak → privremeno, loše rješenje odvodnja pomoću cijevi niz padinu u tijelo klizišta, blizu čela

-srušena kuća

-dojam je da se cijevi „pomakla“ → usporedi ortofoto i sliku

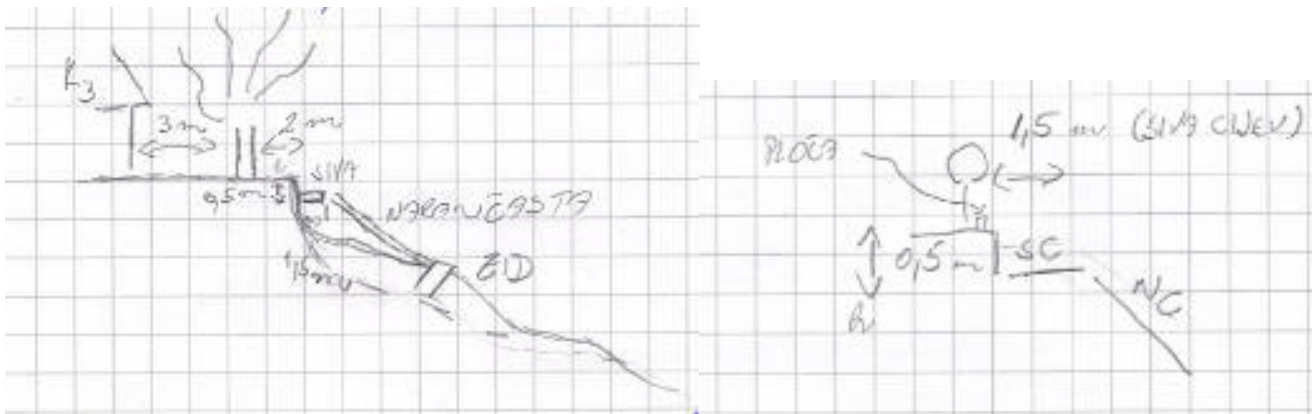
- Sa sjeverne strane K3 se nalazi stablo koje je udaljeno par metara od ruba klizišta
- Sjeverno od stabla = čeona pukotina klizišta i iz čeone pukotine na dubini od 0,5 m izlazi siva PVC cijev od odvodnje
- Na udaljenosti od 1,5 m na sivu cijev se nastavlja narančasta D2= odnosi pomaka

Stablo-čeona pukotina- siva cijev- narančasta cijev

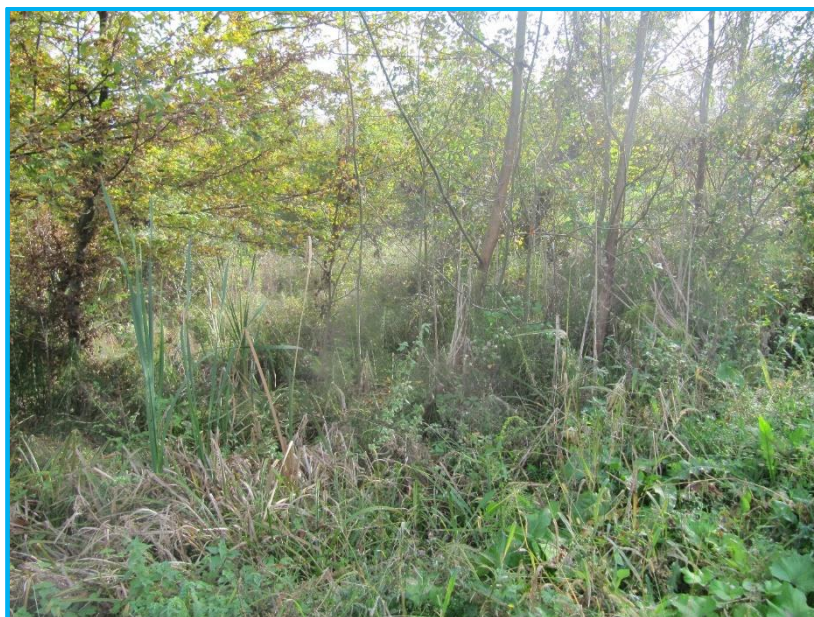
-raslinje ukazuje na prisutnost vode → photo 165/421

-depresija uz rub platoa (gdje je bio srušeni objekt)

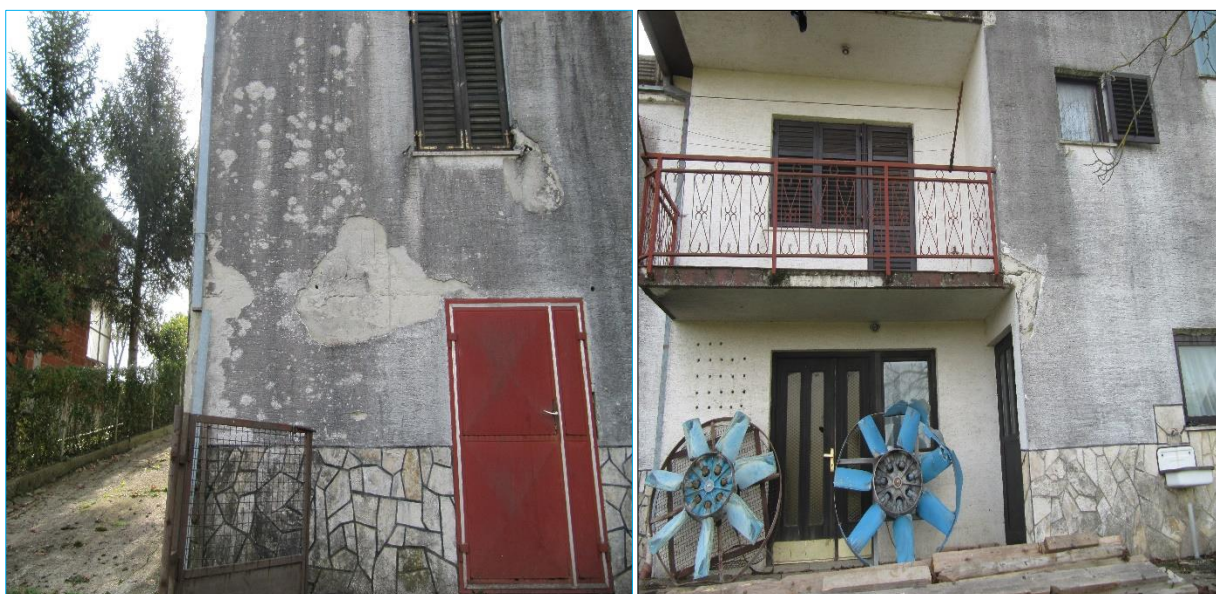
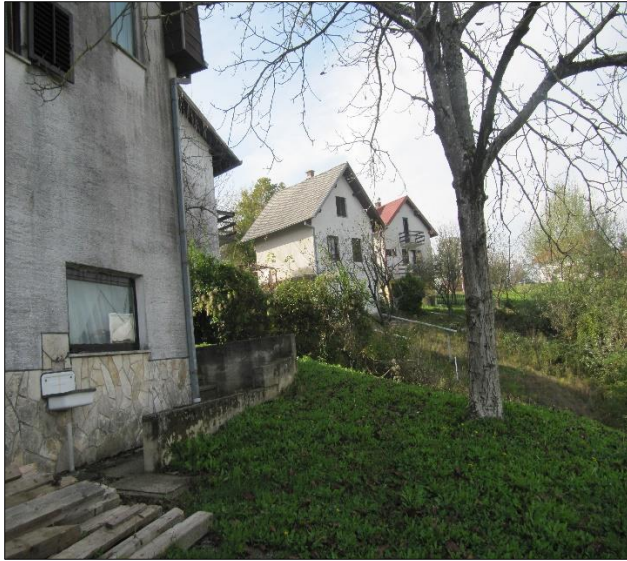
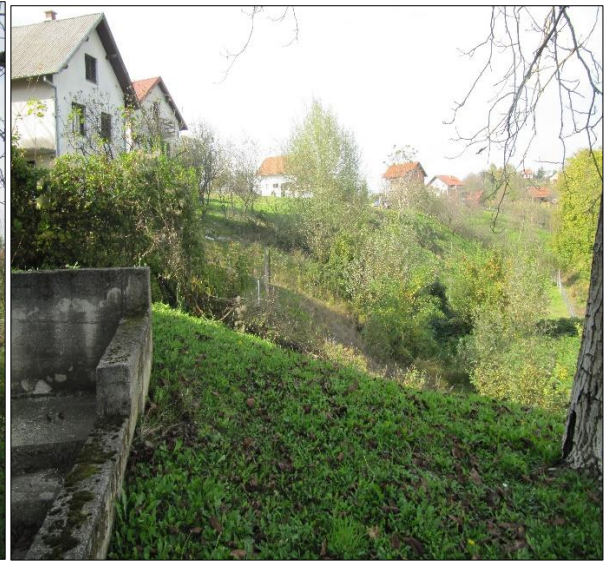
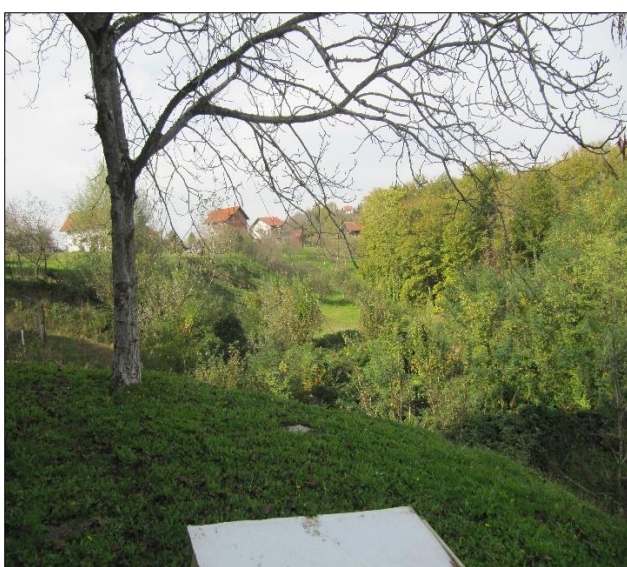
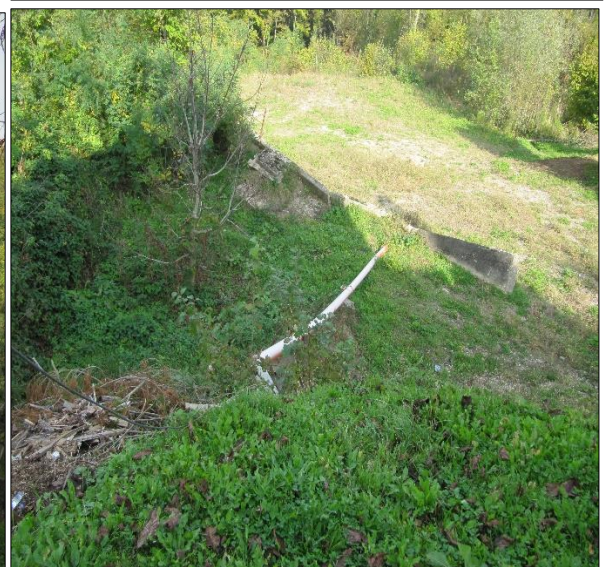
K3 -nema vidljivih oštećenja

-sjeverni dio kuće K3-serija fotografija (photo -166/422→171/427)
