PRIMJENA METODA DALJINSKIH
ISTRAŽIVANJA NA KLIZIŠTU GAJEVO,
KRAVARSKO

Diplomski rad

ZAGREB, 2020.

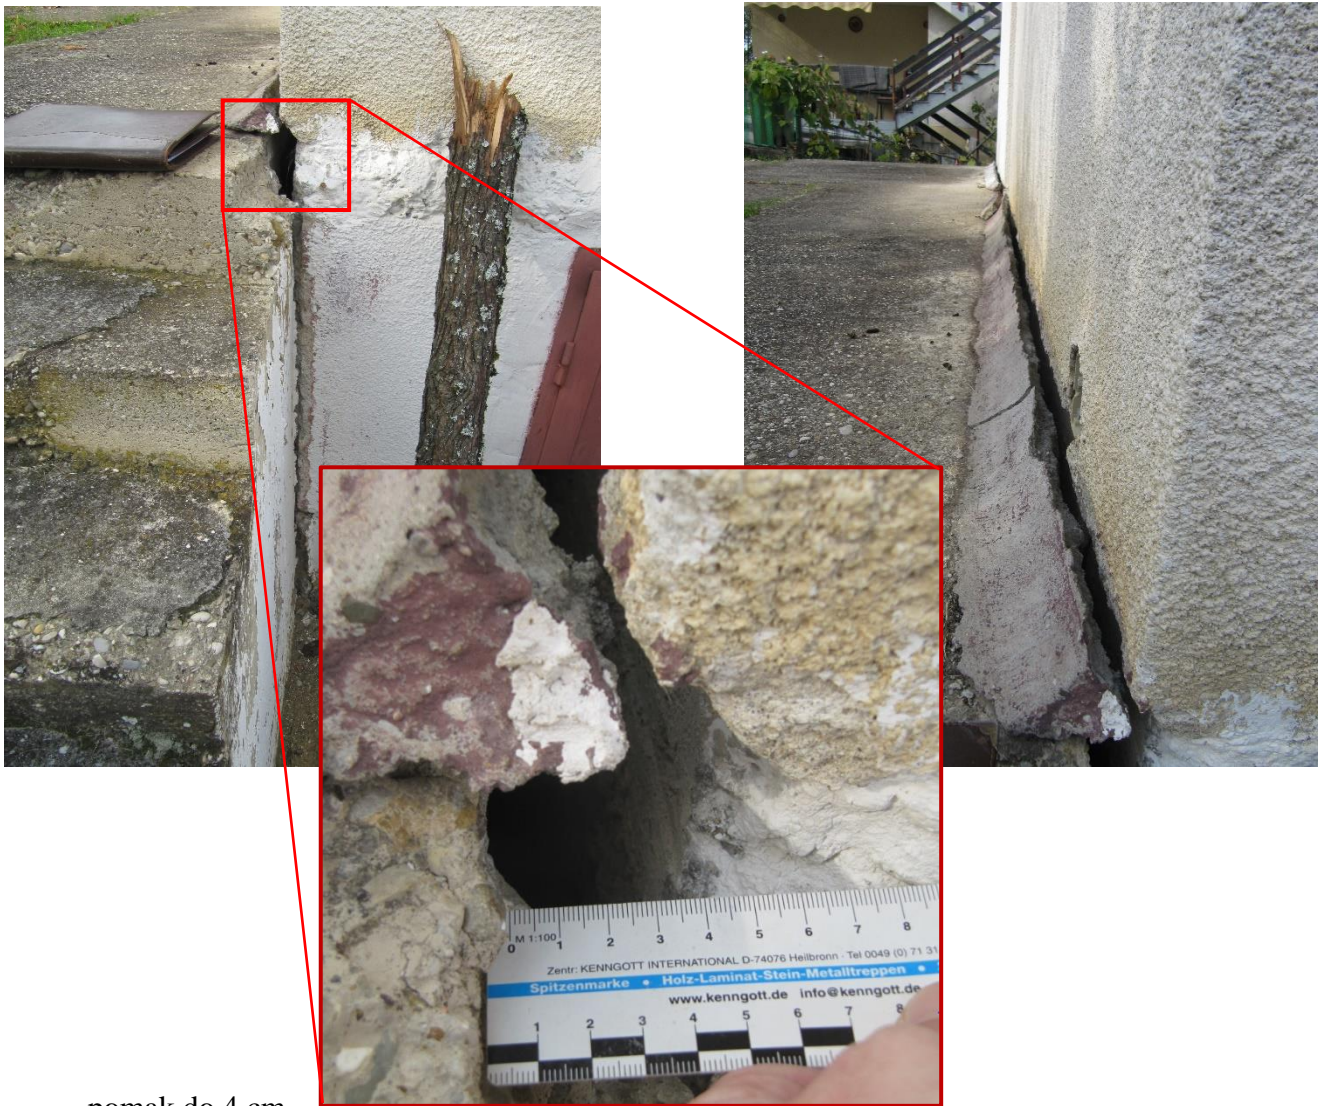
D4b- photo-184/440 → 187/443

Točka D4b nalazi se na istočnom djelu južnog zida objekta. Mjerenjem se odredio zijev pukotine širine od 4 do 6 cm (listopad 2019. godine), te nije vidljivo širenje pukotine čak ni nakon 9 mjeseci (treće mjerenje, srpanj 2020. godine, *Slika 40*).

-pomak do 4 cm

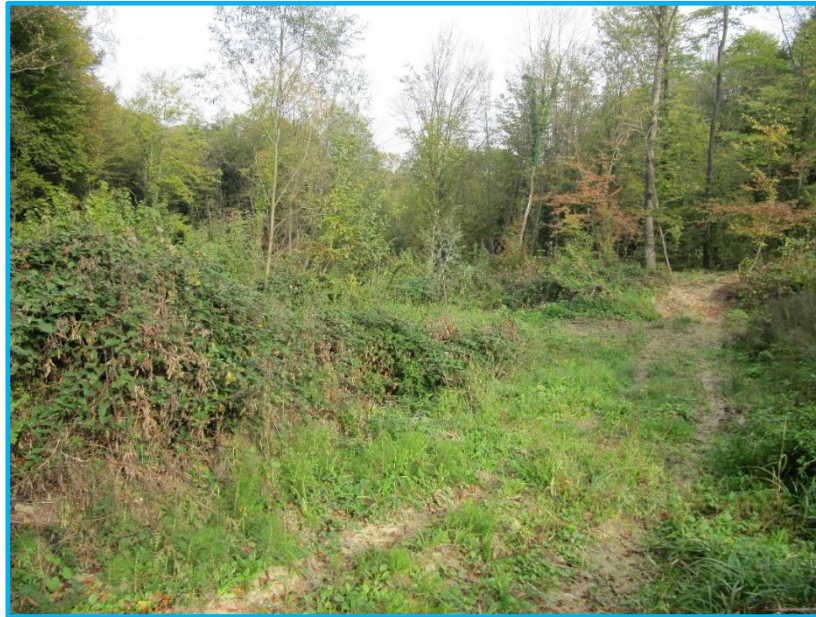
T.17

-točka u tijelu klizišta, kada se okrenemo čelu klizišta (južno -kućama ,cesti), imamo dojam da stojimo u stabilnom jezičcu u tijelu klizišta koje se nije pokrenulo, a lijevo i desno se nalaze udubine u kojima je naguran koluvijalni materijal obrastao niskim raslinjem

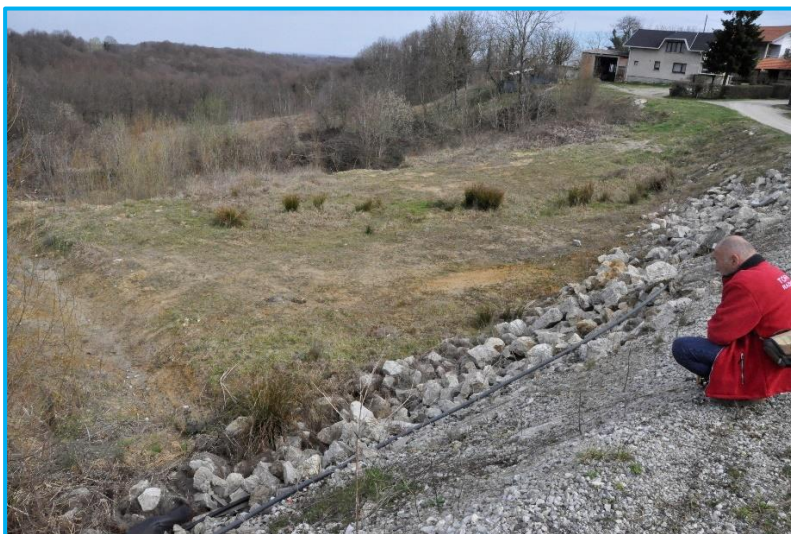
- Pregledom terena najprije je zamijećeno da je dolazna cesta presvučena novim asfaltom, zavoj je stabiliziran kamenom „šakancom“, a podzemna longitudinalna vodovodna komunikacija sanirana rastezljivim priključkom, i ostavljena nadzemno da se može kontrolirati

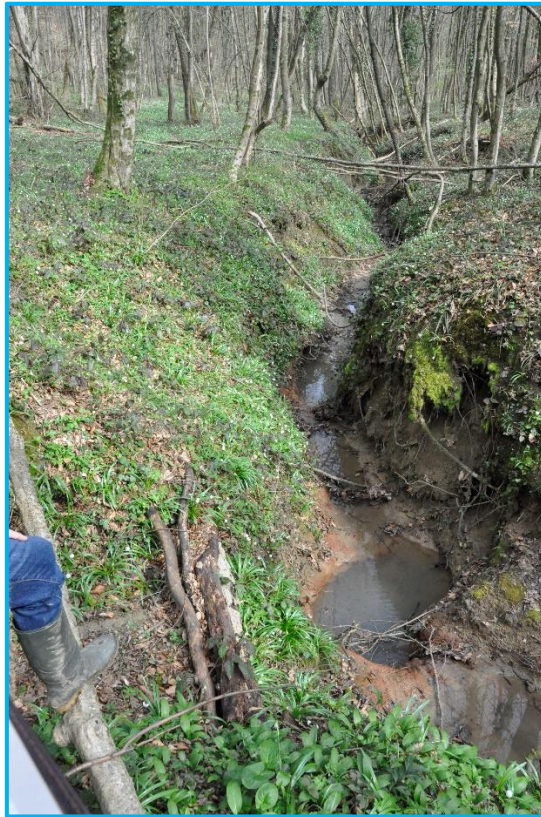
-Često su prisutne pukotine sa skokom od 0.5 m do 1 m, pukotine su zapunjene vodom koja se kasnije drenira u nizvodnom izvoru.

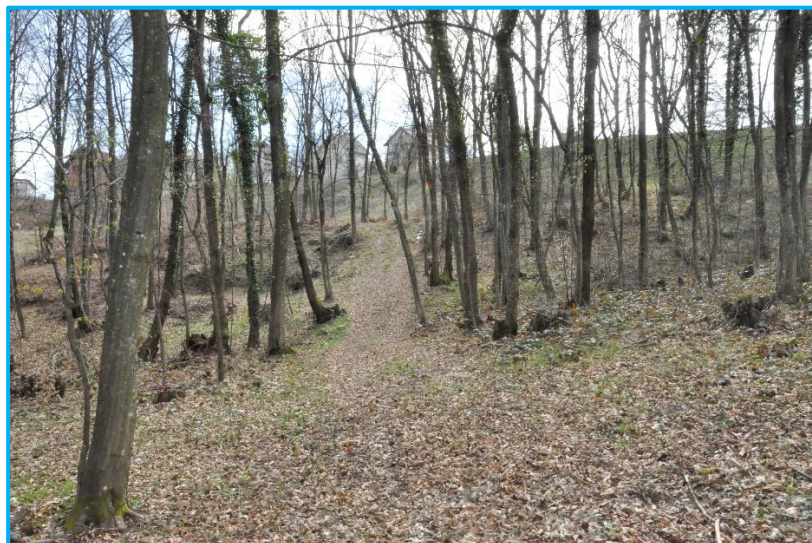
-U nožici klizišta je izvor potoka Koravec koji odvodi otpadne vode prema Savi. U samo izvorište i neposrednu blizinu dreniraju se sve vode s područja klizišta. Korito potoka Koravec oštrog je V oblika tvori „lonce“ kovitlace i nastavlja prema krajnjem recipijentu rijeci Savi.

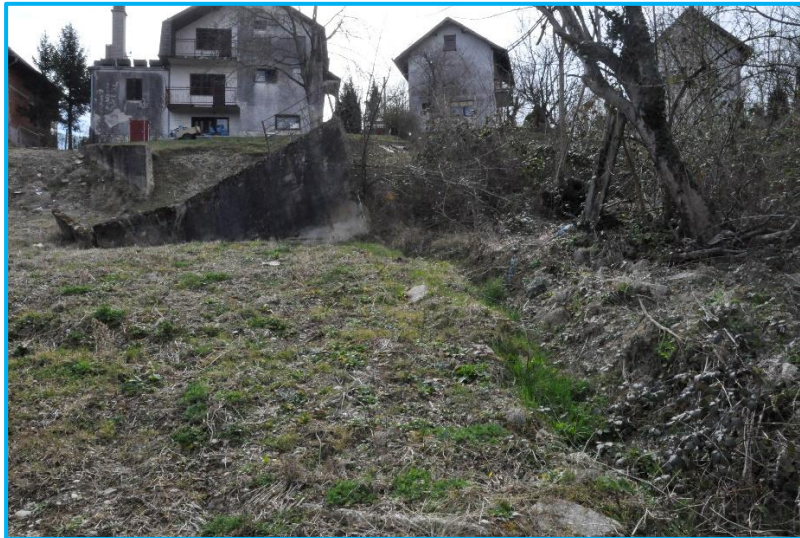
-srušeni / proklizali zid i odvodni kanal koji bi trebao odvesti oborinsku vodu iz čela klizišta

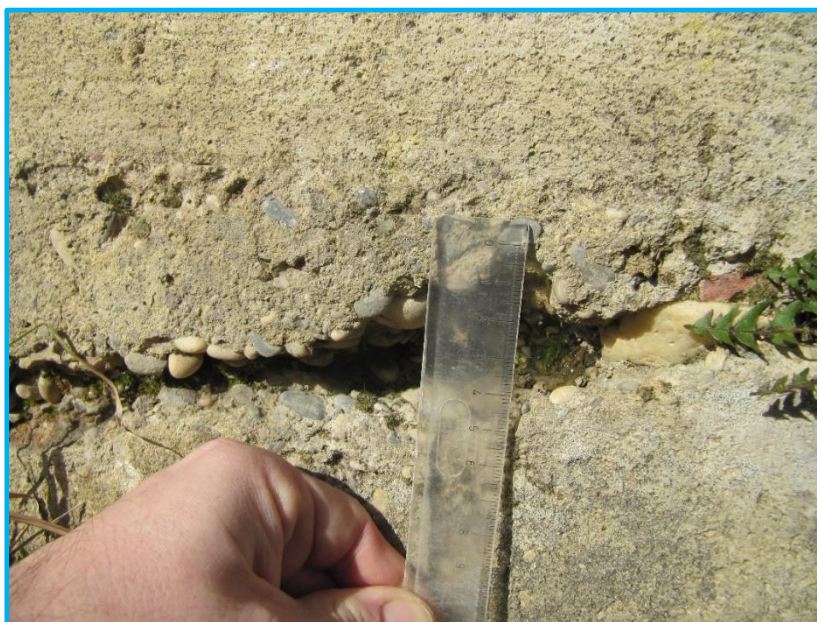
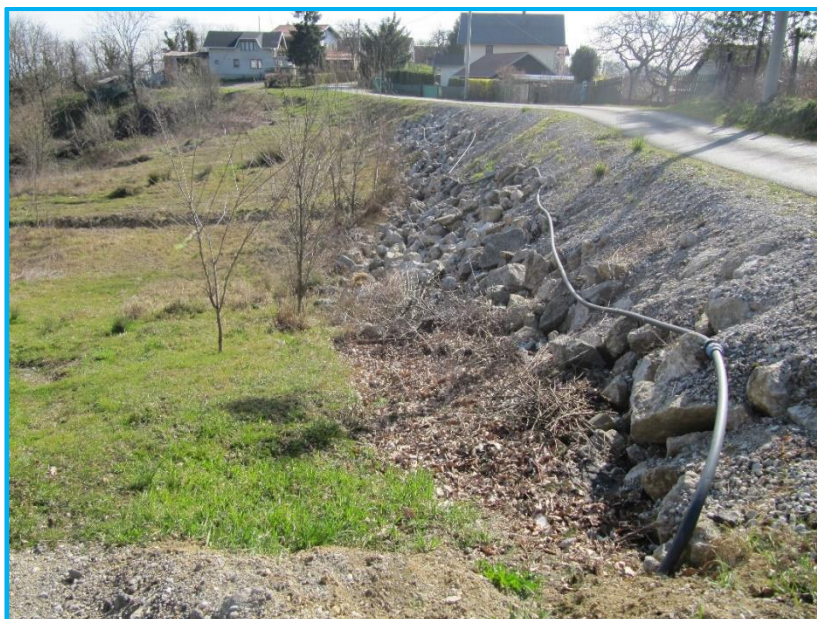
D1-pukotina -do 5 cm

Photo 1, 219,220 (nasip)

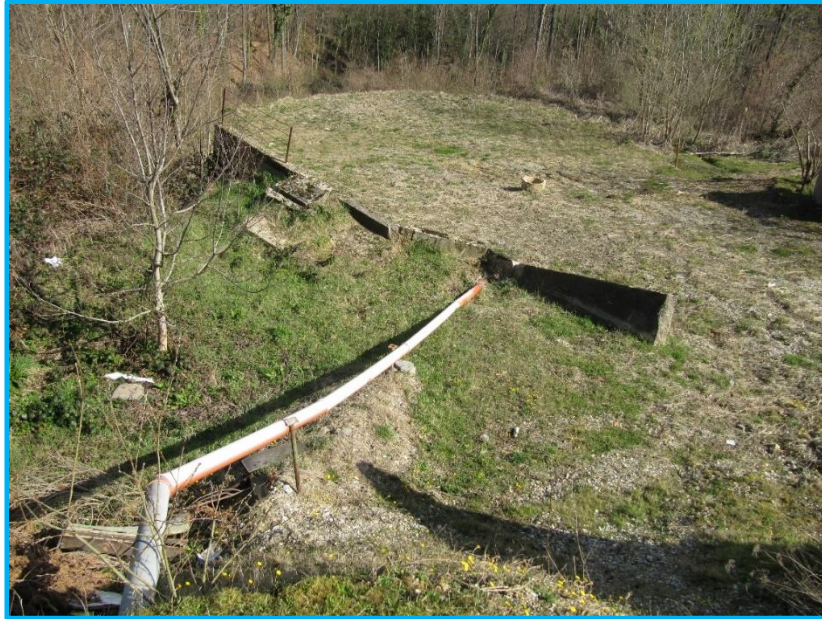
D2 – photo -234,235,236

-odnosi procijenjenih dužina (vidi skicu iz 2019.) se čine ne promijenjeni, ako je došlo do pomaka vjv. je to u centimetarskom mjerilu.

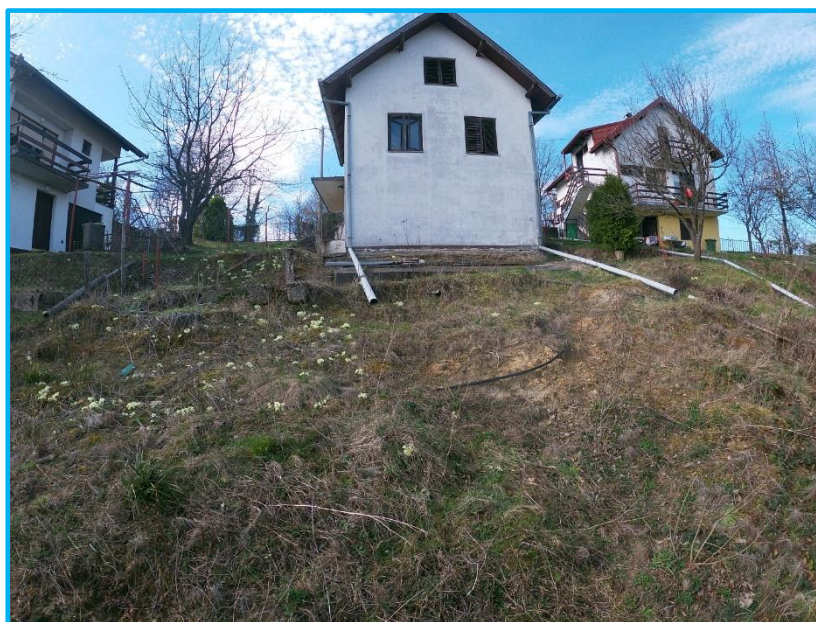
Photo 241,242,10 – iza kuće- dojam je da je došlo do slijeganja oko 0,5 m i napuknuća betonske ploče (provjeriti na starim fotografijama)

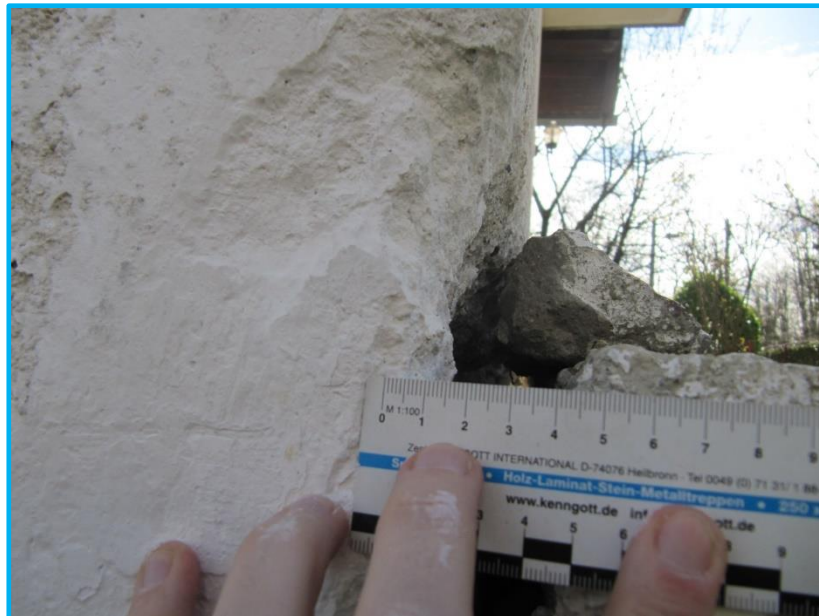
D4a – mjerena točka n kutu kuće

photo-244,245,11 → pukotina 5 cm

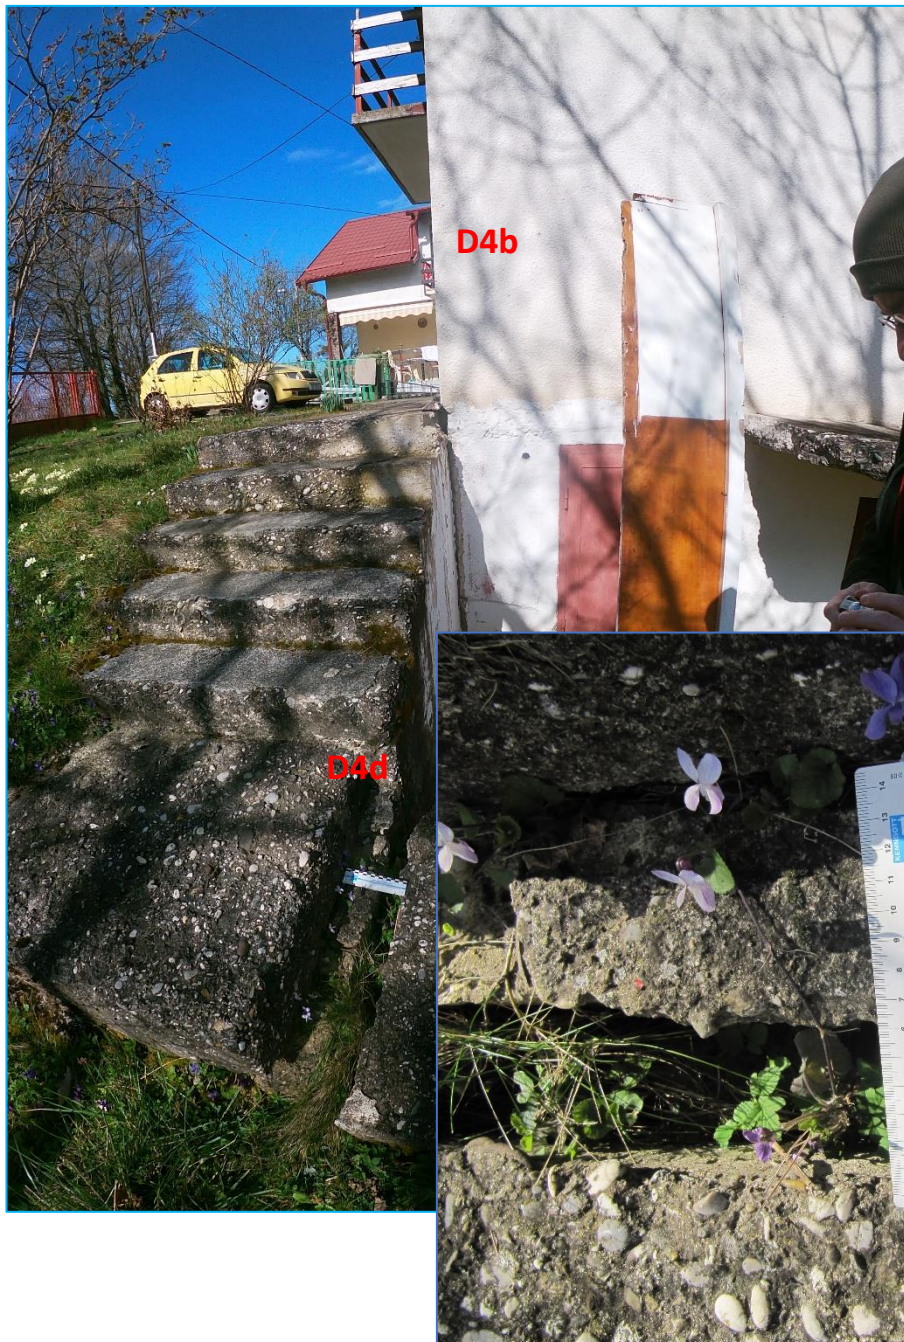
Photo 13. -D4d i D4b

D4d- nova mjerna točka na stepenicama-pukotina 6 cm

Unatoč blagoj zimi slijeganja (centimetarska) na terenu su vidljiva i moguće ih je izmjeriti → područje gornjeg dijela klizišta i dalje aktivno

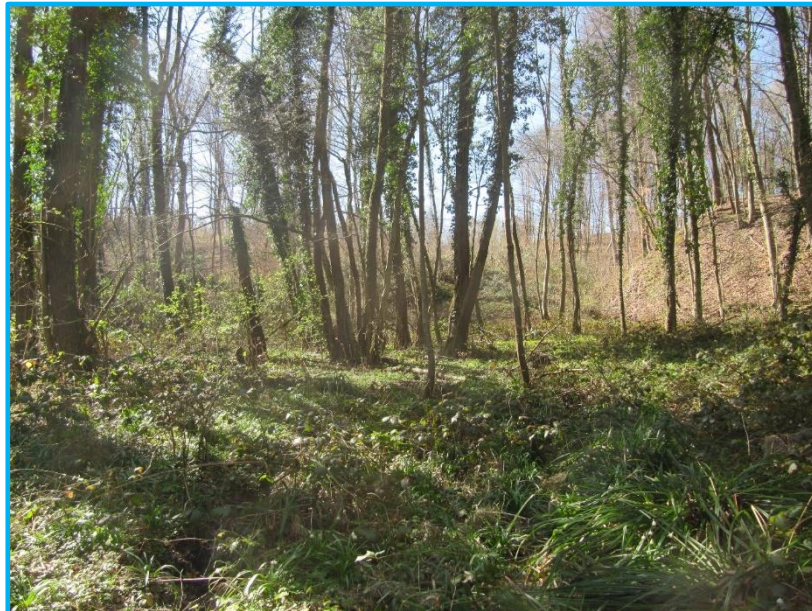
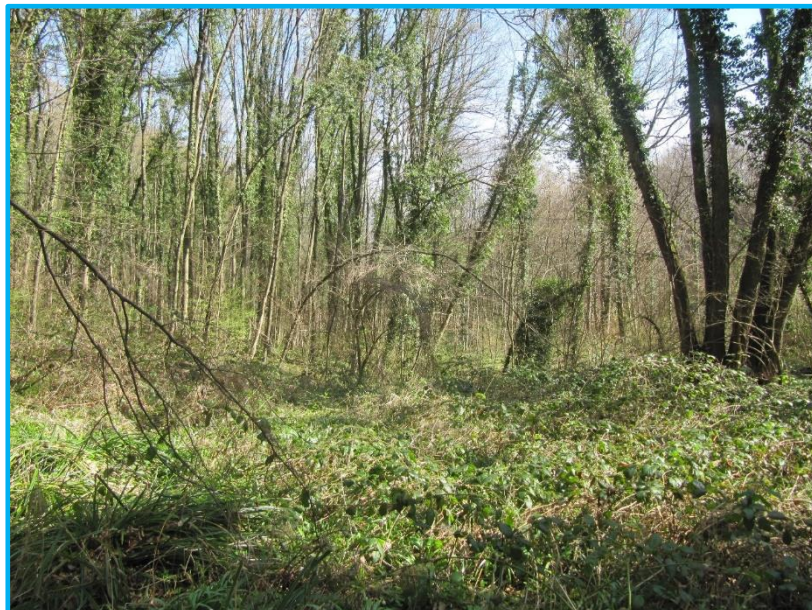
T.22

-prirodna udolina → ljevkasto udubljenje na terenu koji se nastavlja u nižim dijelovima padine, s gornjeg dijela padine, koluvijalni materijal se erodira i transportira niz dolinu (kiša, povremeni tokovi), dojam na terenu – površinski sloj u laganom pokretu/puzanju
-mjestimično vidljivi-metarski odsječci-terase

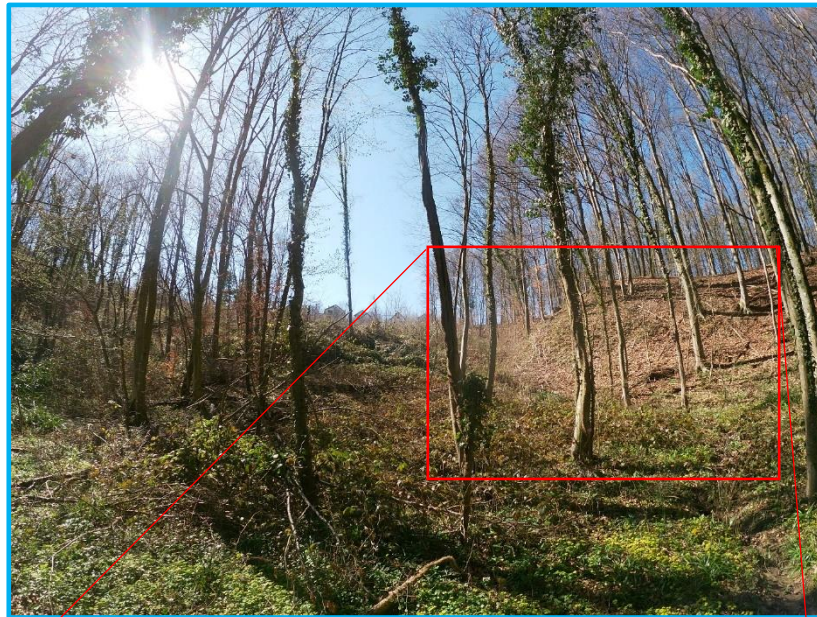
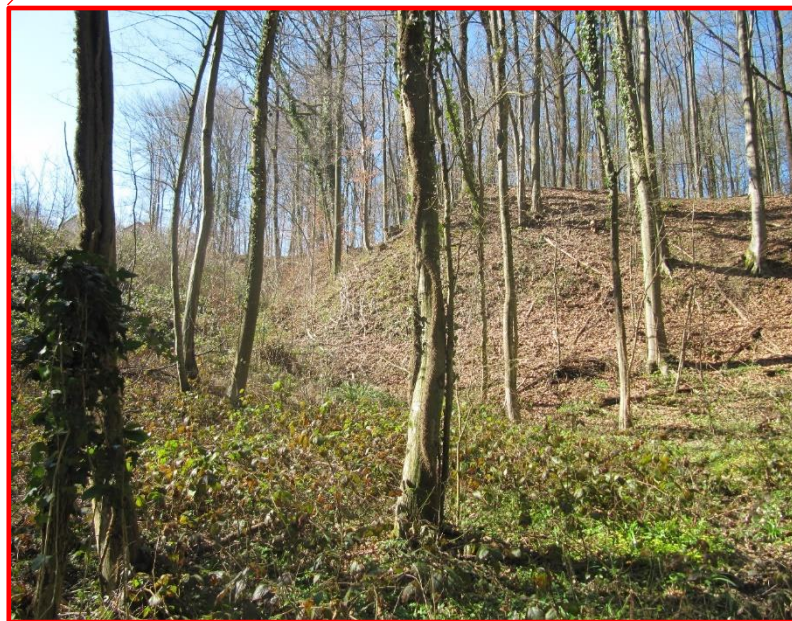
T.23

-vjerojatno nožica klizišta → photo 254,255,14,15- ljevasto udubljenje strmih bokova koji su stabilni

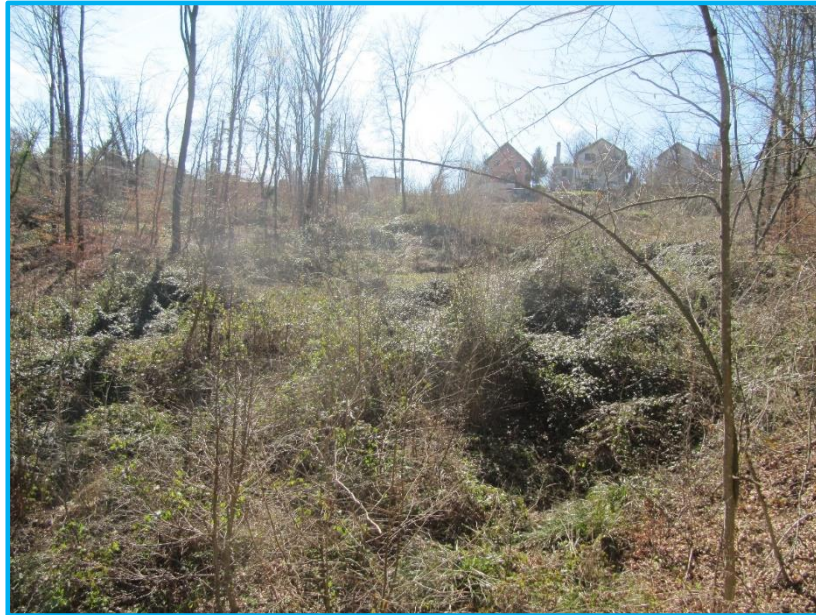
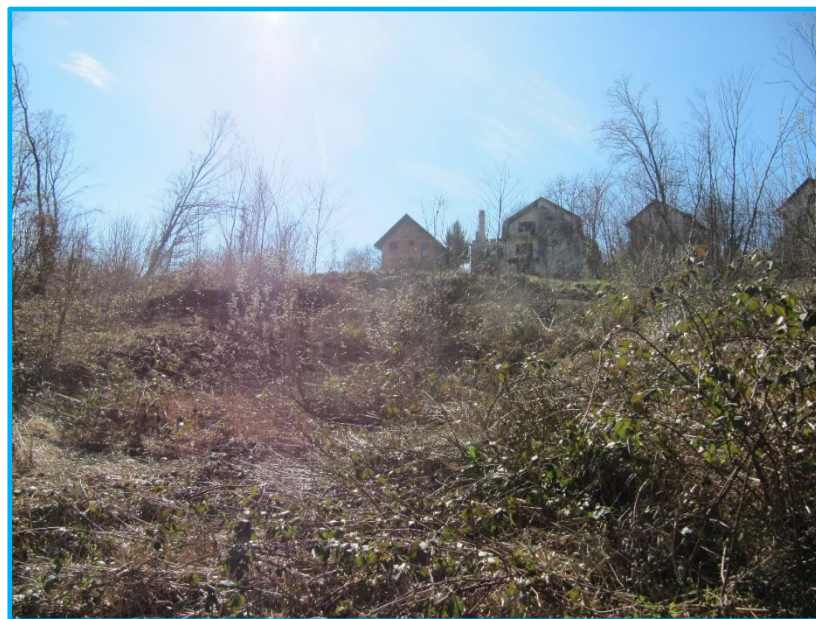
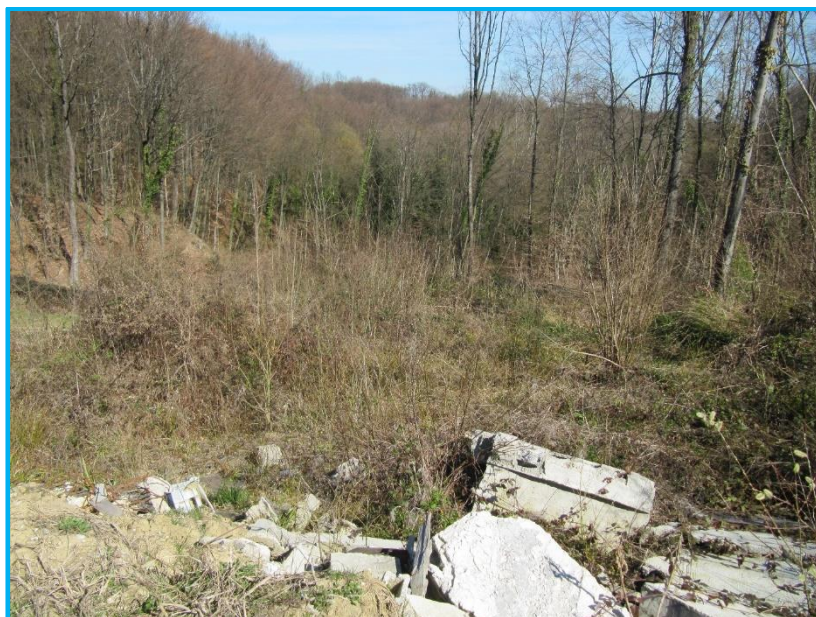
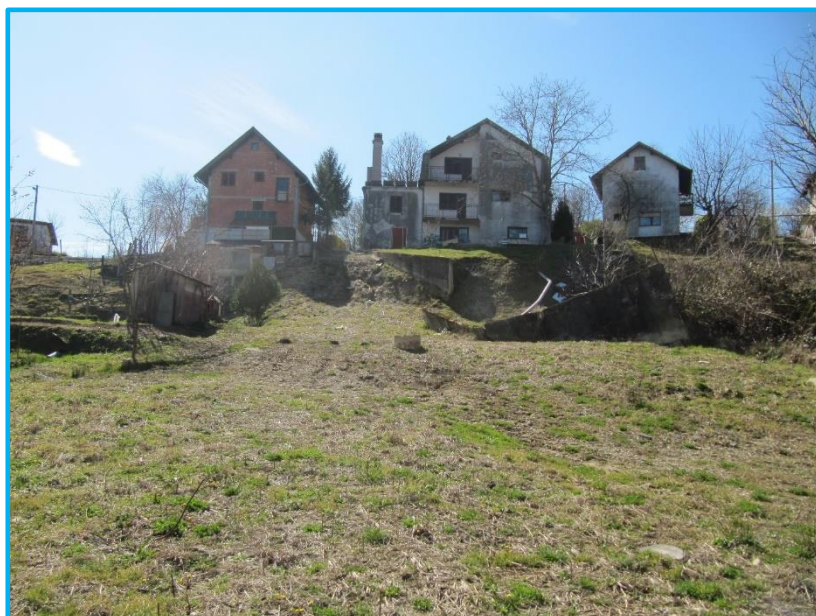
T.24, T.12

-Photo 256-262-lokacija srušenog pomoćnog objekta-prohodan teren od T.23-T.24 od nožice kroz tijelo, tijelo je obraslo, deformirano i vlažno

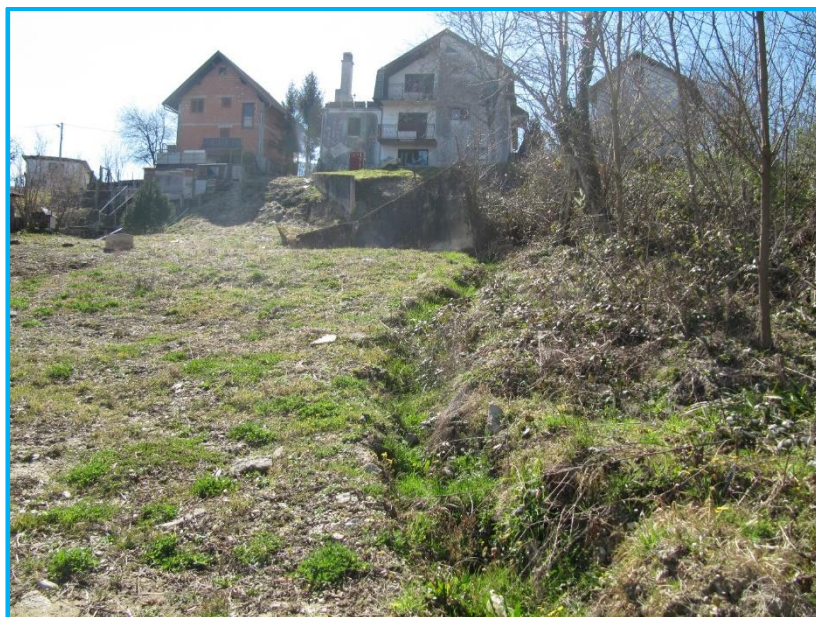
-Photo 263- prokopan kanal u tijelu - kroz kanal se cijedi voda
