Primjena metoda daljinskih istraživanja na klizištu Gajevo, Kravarsko

Master's thesis / Diplomski rad

2021

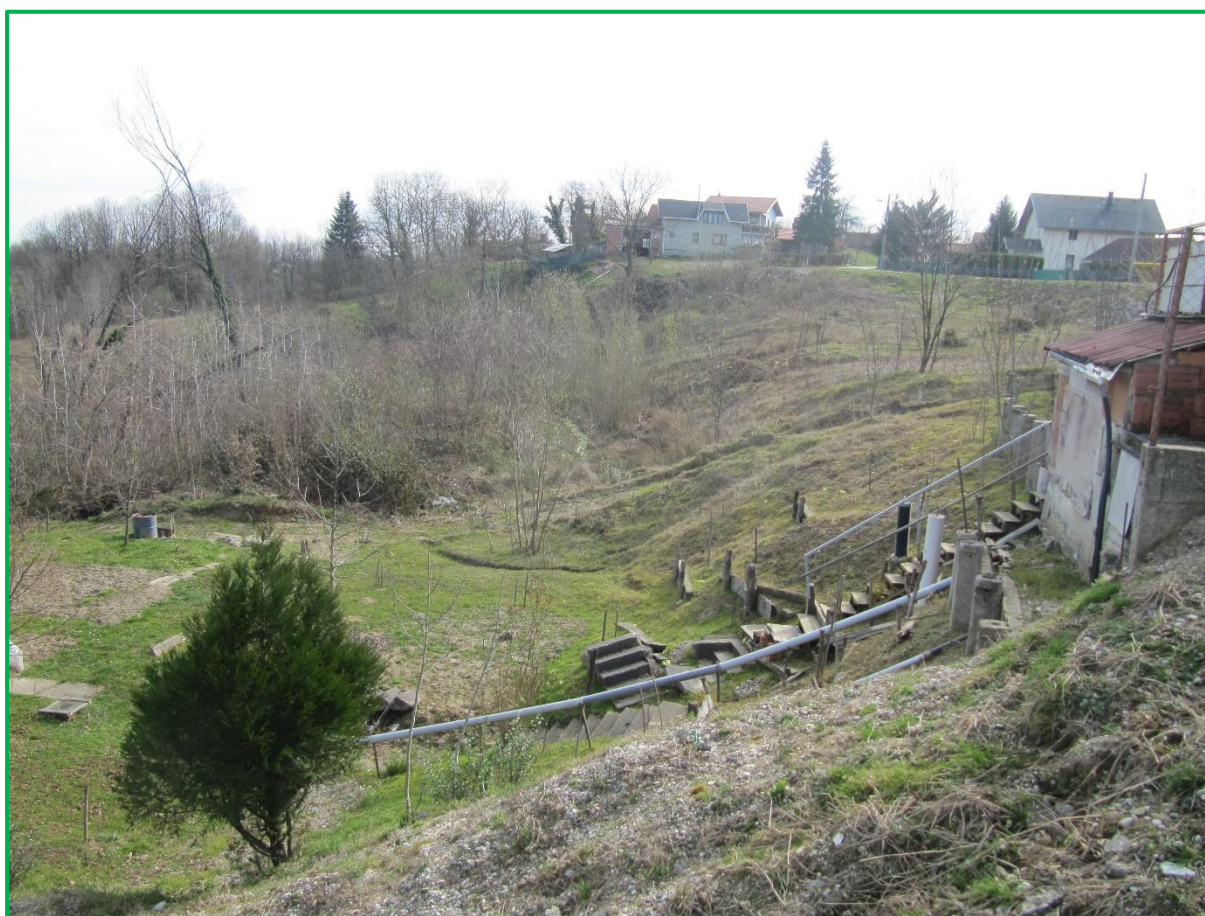
Na širem području istraživanja postoji površinski sloj pijesaka, gline ili njihove mješavine varijabilne debljine. Ispod njega na različitim dijelovima slijede naslage s različitim udjelom gline, pijeska i šljunaka, a te su naslage (s većim udjelom pijesaka) često i lokalni vodonosnici. Ujedno je često i da je zona kontakta pijesci/gline (vodopropusno/vodonepropusno) zona formiranja kliznih ploha, a takav je slučaj i kod klizišta Gajevo: u pijescima se nalaze povremeni izvori, ispod pijesaka nepropusne gline, a na kontaktu je došlo do klizanja (što je vidljivo na čelu klizišta, *Slika 15. i Slika 16 e*).

Slika 15. Pogled na čeonu dio klizišta: lokalni povremeni izvori su prisutni u proslojcima pijesaka, a na kontaktima vodopropusno/vodonepropusno su izraženi(-ji) i pokreti. Na klizištu je prisutno više kliznih ploha i više generacija pokreta (fotografirano tijekom terenskog kartiranja 2020. godine).

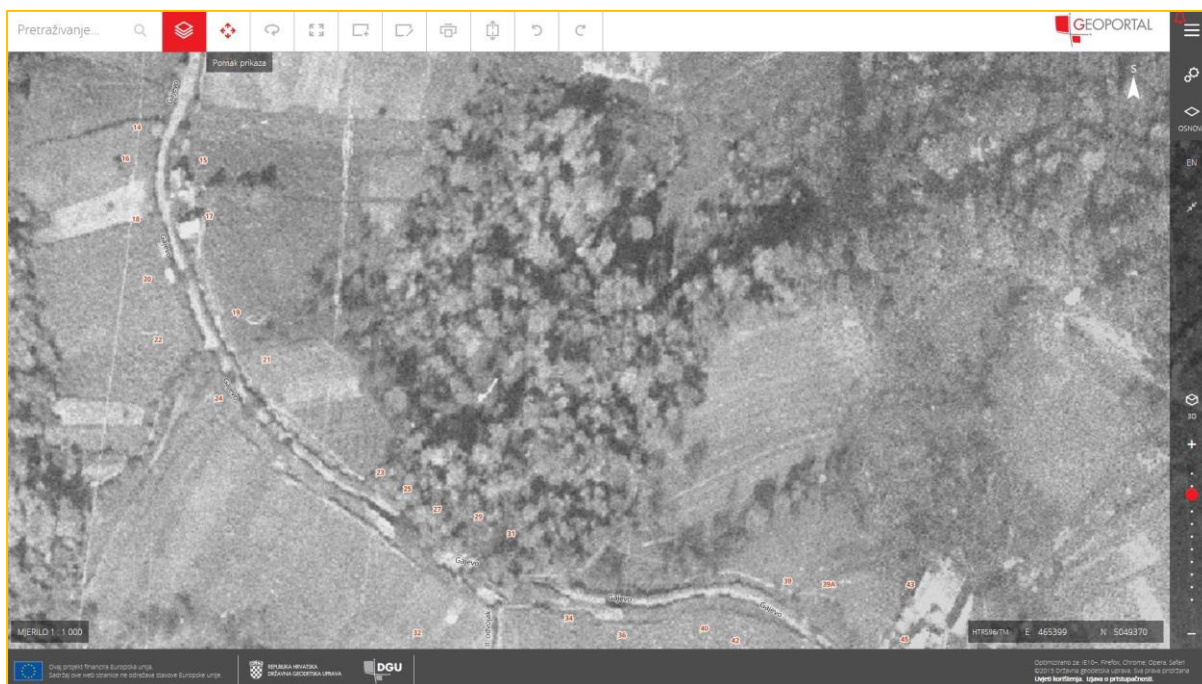
Na ortofotografiji iz 1968. godine (<https://geoportal.dgu.hr/>) su vidljive dvije vrlo značajne stvari: klizište Gajevo nije postojalo i područje je neizgrađeno (nema objekata k.br. 23 – 31). Vrh padine nije dodatno opterećen (kućama), odvodnja oborinskih voda sa krovova kuća samim time nije usmjerena na padinu, nema vodovoda (ni dodatne količine vode „u padini“ u slučaju da vodovod „pušta“) i ne postoji asfaltirana cesta (koja može usmjeriti i koncentrirati oborine na padinu). Pokrov zemljišta se sastoji od oranica i šuma.

Slika 20. Ortofotografija neizgrađene padine iz 1968. godine (<https://geoportal.dgu.hr/>): oranice i šume.

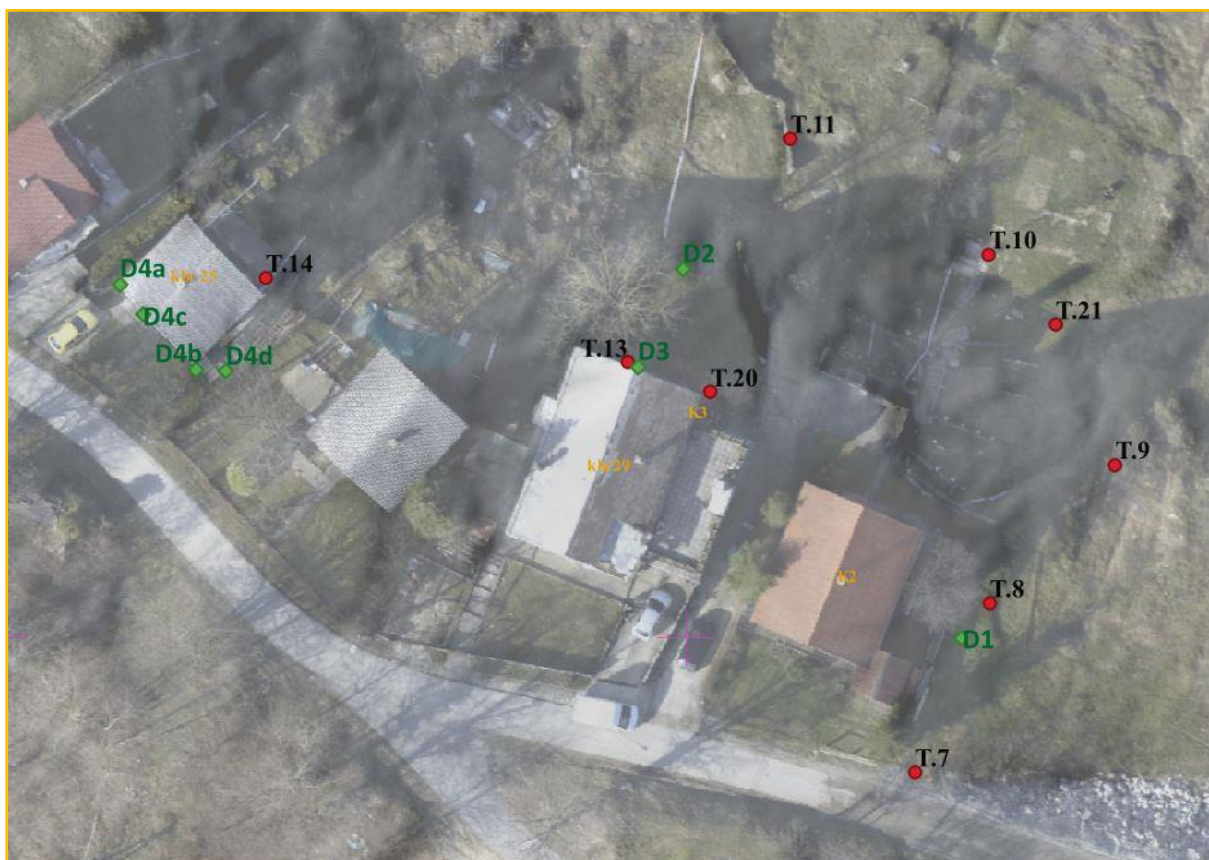
Tijekom pregleda terena izabrane su točke mjerenja deformacija (pukotina) na objektima. Praćenjem širina zizeva i pomaka indirektno bi se došlo do saznanja o aktivnosti klizišta. Tako su odabrane četiri lokacije mjerenja sa sedam mjernih pozicija (od D1 do D4d, *Slika 32*). Prvo mjerenje je izvršeno 28. listopada 2019. godine, a drugo kontrolno mjerenje 11. ožujka 2020. godine. Kako je vremenski period mjerenja bio relativno kratak (5 mjeseci), a zima relativno suha nisu zabilježene veće deformacije / veći pomaci na mjernim točkama. Iz tog razloga je na odabranim točkama tijekom srpnja 2020. godine izvršeno i treće mjerenje, ali ni tijekom

proljeća nisu zabilježene veće deformacije odnosno na mjernim točkama nisu zabilježeni veći pomaci ni tijekom trećeg terenskog mjerenja.

Slika 32. Čelo klizišta sa stambenim objektima (narančasto) na kojima su se vršila mjerenja (zelenе točke). Crvenim točkama su označene terenske točke pregleda terena.

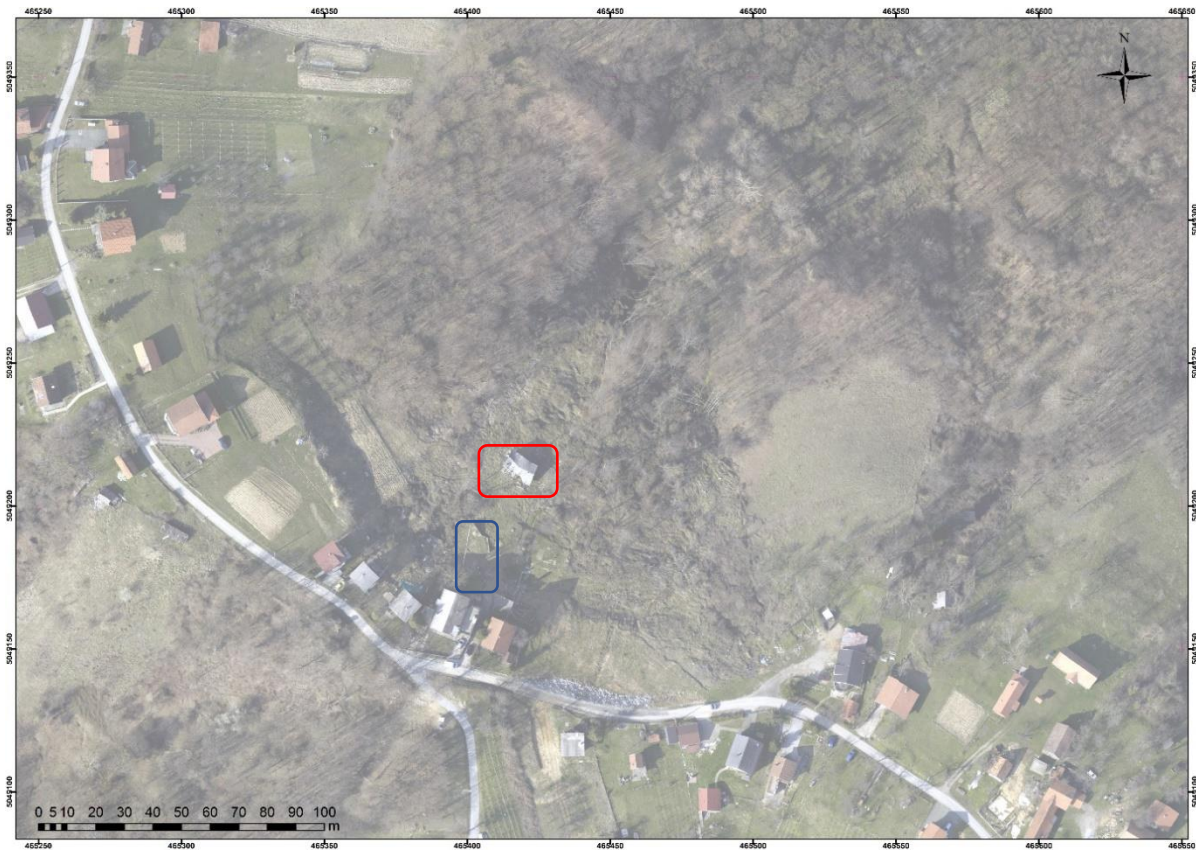
To snimanje služilo je kao zadnja provjera i kao prikaz trenutnog (u vremenu izrade ovog rada) stanja klizišta (*Slika 44 i 45*). Usporedbom ortofotografije iz 2018. godine (*Slika 44*) i aerofotografije iz 2020. godine (*Slika 45*), vidljiva su neka nova antropogena djelovanja na padini odnosno promjene na terenu / području klizišta. Tako je otklizali objekt, vidljiv na ortofotu iz 2018. godine, u potpunosti srušen i uklonjen (nema ga na aerofotografiji iz 2020. godine). Također rađene su neke izmjene i u odvodnji, te je mijenjan položaj odvodnih cijevi (*Slika 37*). Osim antropogenih promjena nikakve prirodno izazvane promjene nisu primijećene što nam je, uz terenska mjerenja pokazatelj da je klizište trenutno u stanju mirovanja.

Slika 44. Ortofotografija iz 2018. godine s označenim *otklizalim objektom* i mjestom mijenjanja položaja *odvodne cijevi*.

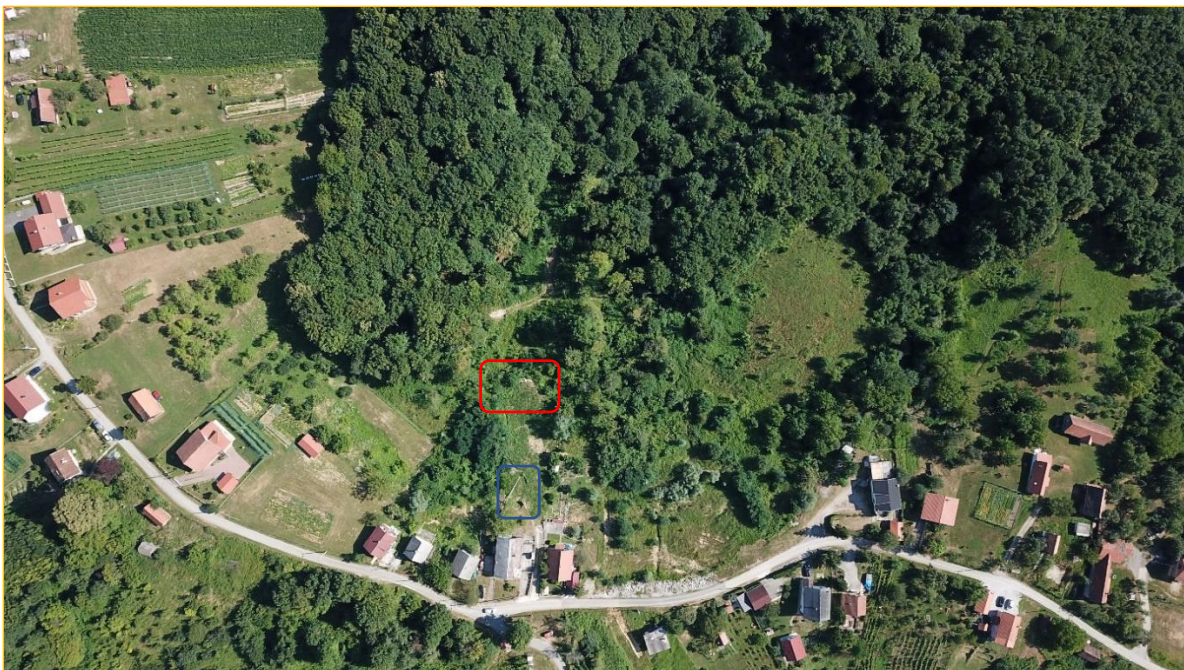
Slika 45. Aerofotografija snimljena dronom DJI Mavic Pro 1 2020. godine s označenim položajem (uklonjenog) *srušenog objekta* i mjesta mijenjanja položaja *odvodne cijevi*.

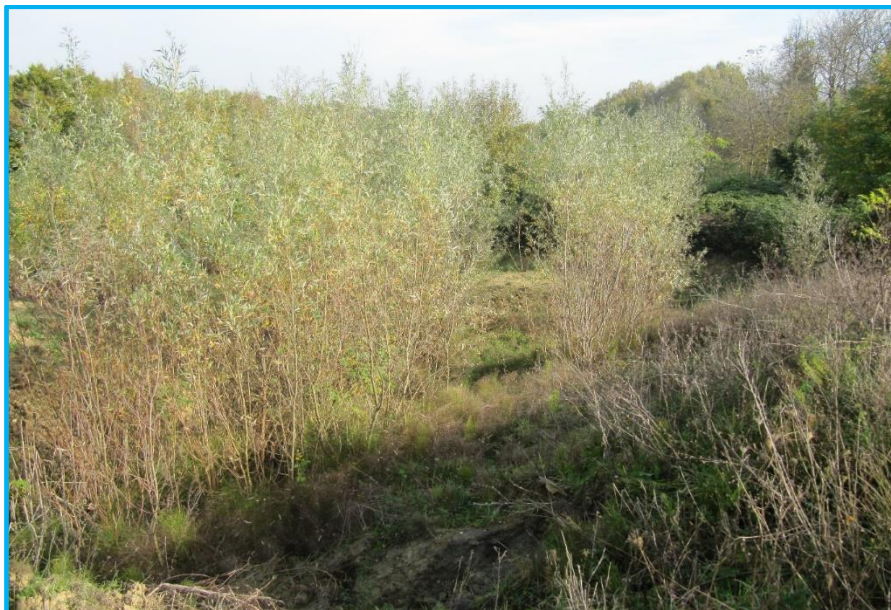
T.5.

-strmina → 4-6 m

Od ceste udaljeni sjeverno cca 25 m duljine- završava strmim odsječkom

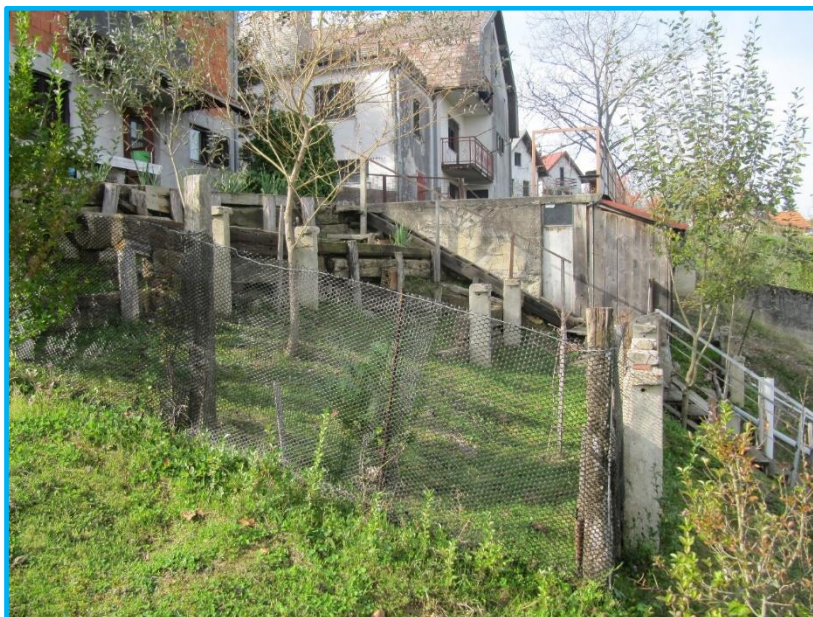
-150/406- improvizirani drveni podgradni zidovi koji pridržavaju površinski dio gornjeg dijela padine

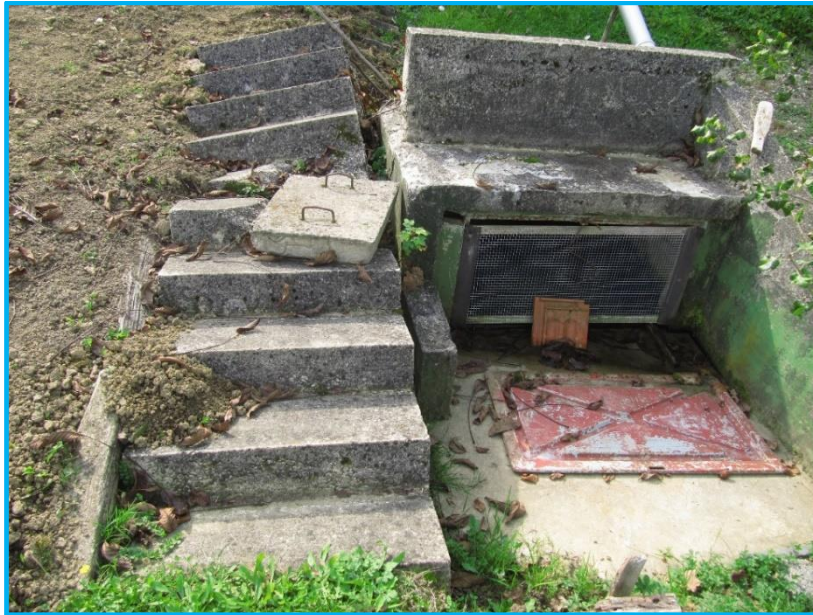
T.10

GPS- Kr Im 07- kaptirani zdenac - voda na površini, izvor od pamtivijeka
- stepenice proklizale, cijevi → po obodu klizišta- povremeni i stalni izvori- vjerojatno kontakt pijeska i gline - veći pokret u veljači 2014.god nakon čega je na padini napravljeno oko 26 bušotina
- odvodnje privremeno riješene s plastičnim cijevima

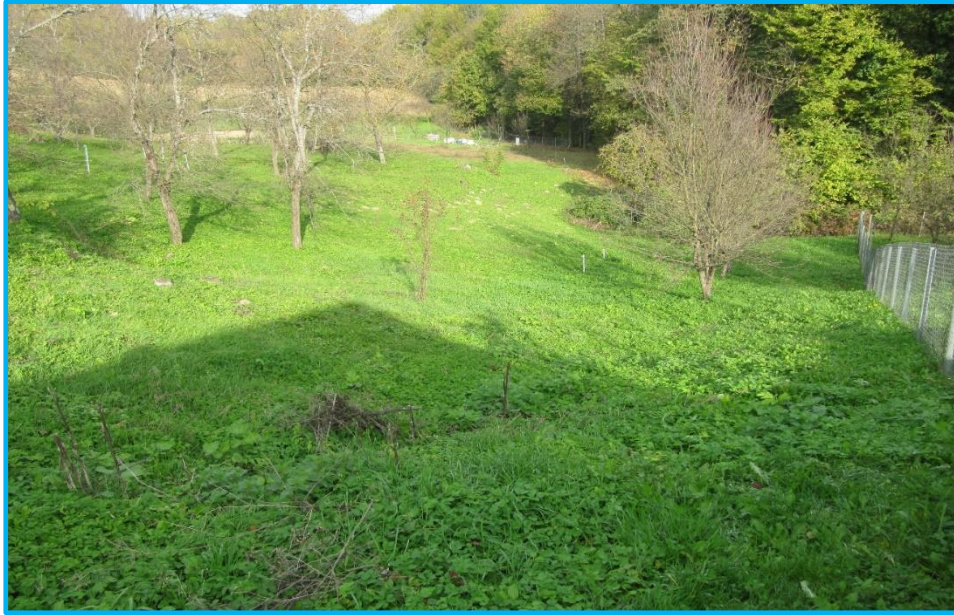
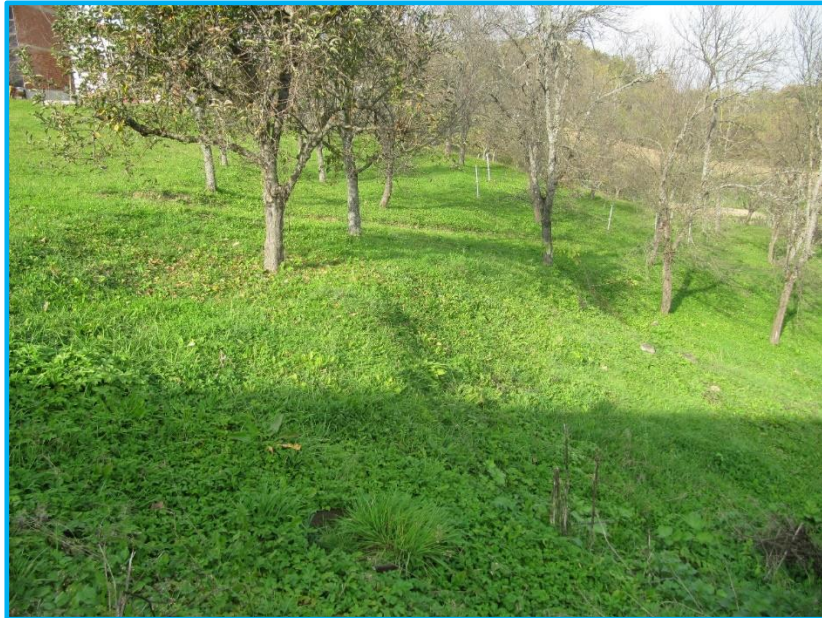
- niže od T.15 je padina valovita i nepravilna
- na padini se nalazi stari voćnjak te se na voćkama deformacije ne vide
- mogući dugotrajni plitki pomaci na površini a možda i područje starog/reliktnog klizišta

-točka pored ograde, voćke nisu povijene
photo 188/444→190/446

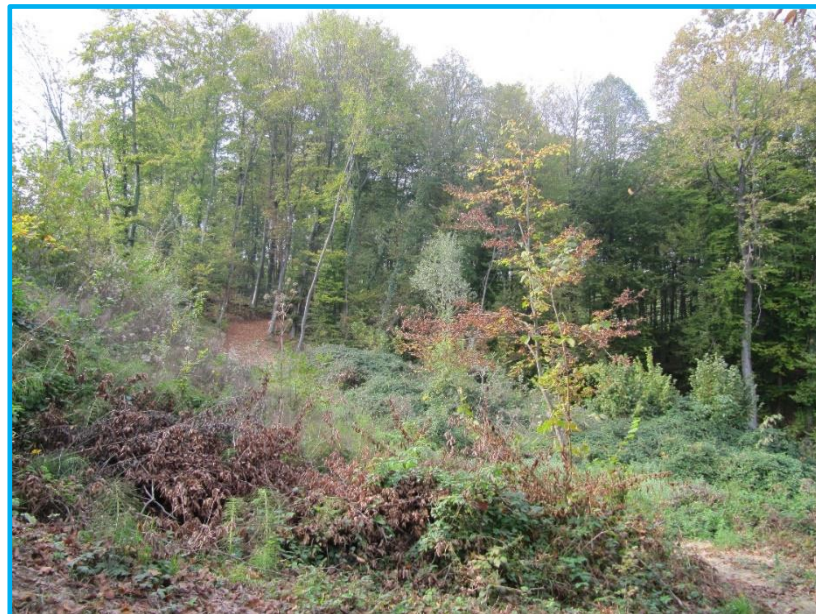
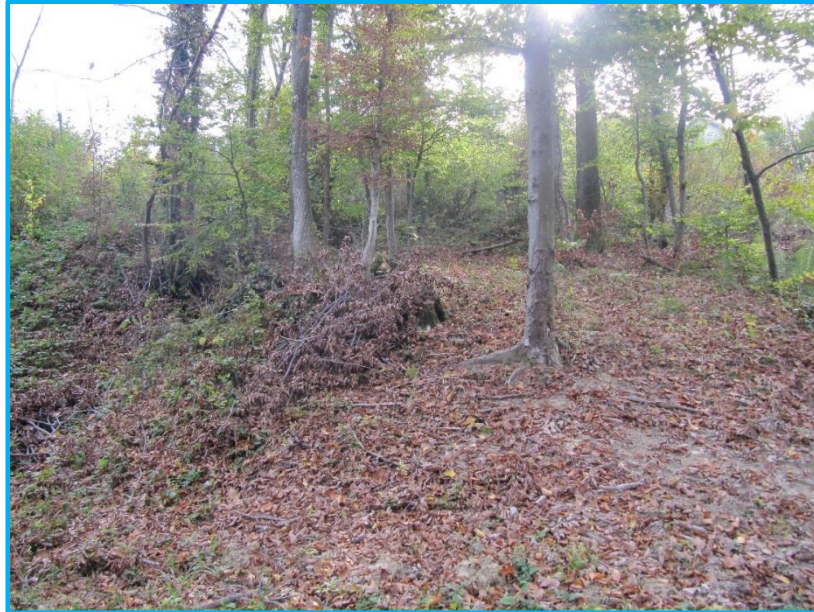
T.17

-točka u tijelu klizišta, kada se okrenemo čelu klizišta (južno -kućama ,cesti), imamo dojam da stojimo u stabilnom jezičcu u tijelu klizišta koje se nije pokrenulo, a lijevo i desno se nalaze udubine u kojima je naguran koluvijalni materijal obrastao niskim raslinjem

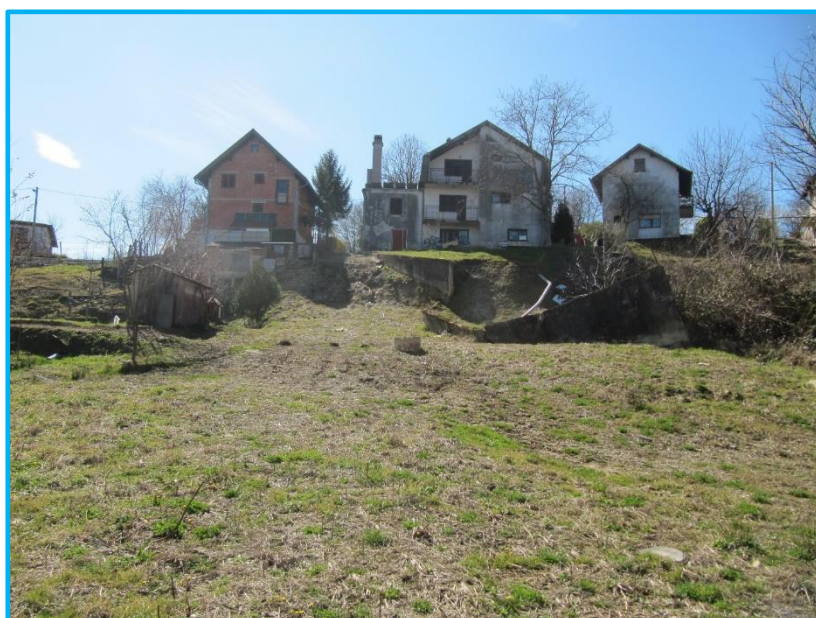
T.24, T.12

-Photo 256-262-lokacija srušenog pomoćnog objekta-prohodan teren od T.23-T.24 od nožice kroz tijelo, tijelo je obraslo, deformirano i vlažno
