PRIMJENA METODA DALJINSKIH
ISTRAŽIVANJA NA KLIZIŠTU GAJEVO,
KRAVARSKO

Diplomski rad

ZAGREB, 2020.

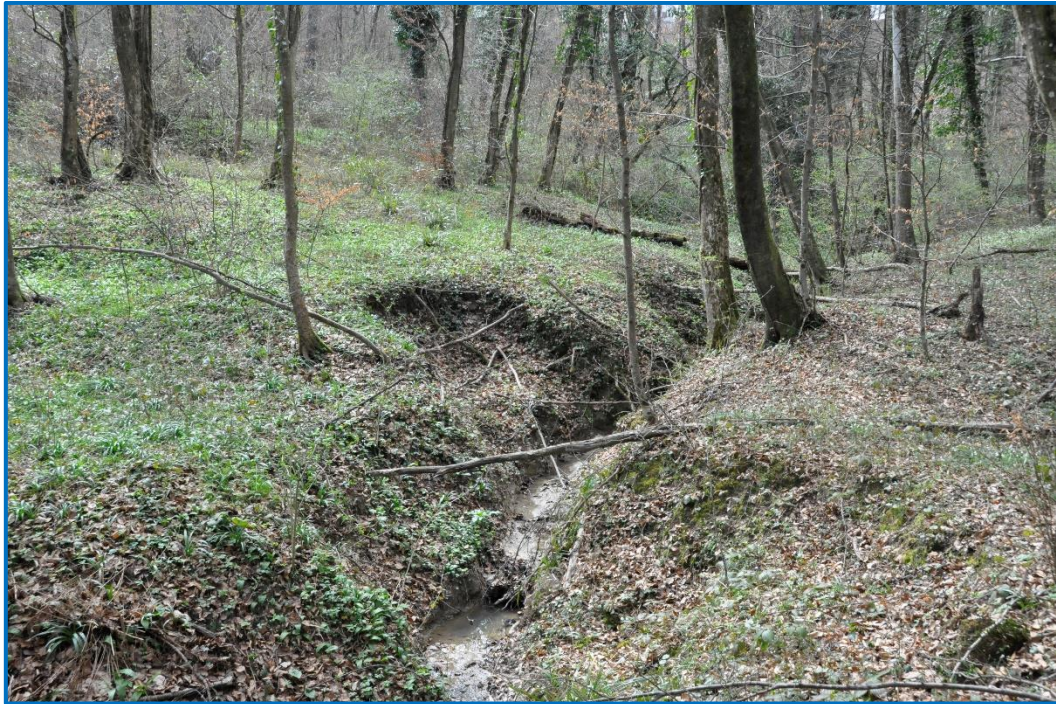
Slika 8. Slika površinskog otjecanja, gornjeg toka potoka Koravec ispod klizišta (fotografirano tijekom terenskog kartiranja 2019. godine).

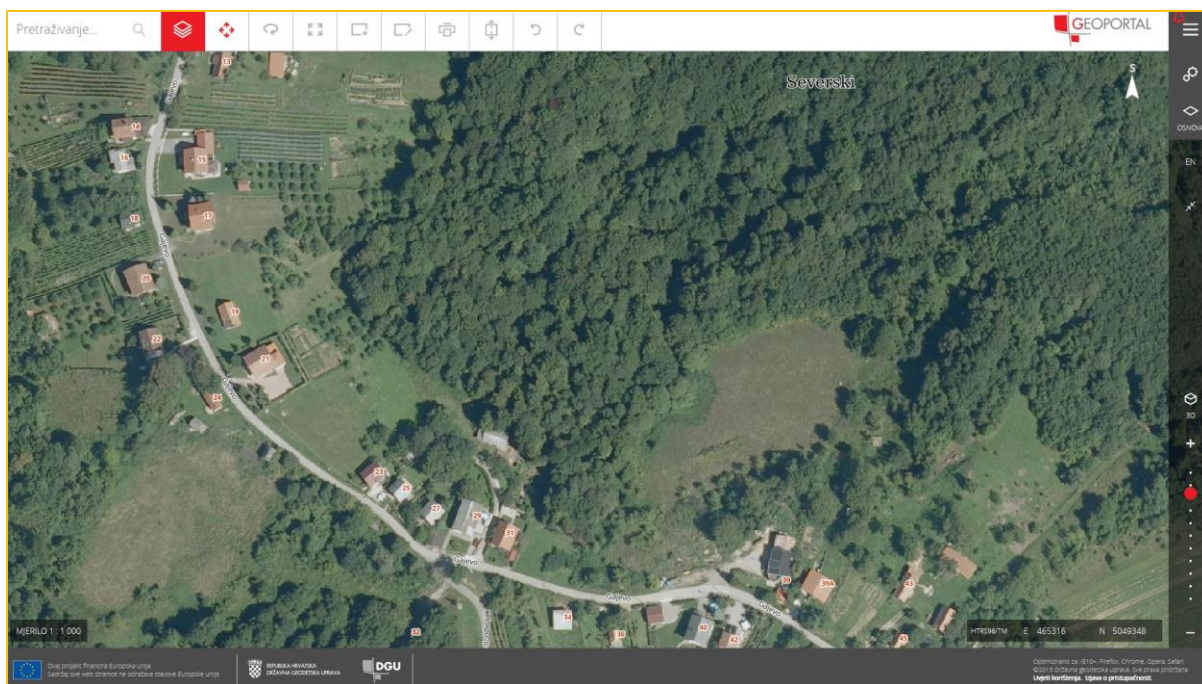
Slika 21. Ortofotografija izgrađene padine iz 2011. godine (<https://geoportal.dgu.hr/>) bez vidljivih znakova klizanja i oštećenja.

Na ortofotografiji iz 2011. godine (<https://geoportal.dgu.hr/>) je vidljivo da je padina izgrađena (objekti k.br. 23-31) i da postoji asfaltirana cesta. Vegetacija, infrastruktura i položaj građevina doima se prirodnim i prvobitnim odnosno ne postoje oštećenja uzrokovana nestabilnošću padine i klizanjem (Slika 21). Ta činjenica dovodi do zaključka da se inicijalno aktiviranje klizišta dogodilo nakon 2011. godine.

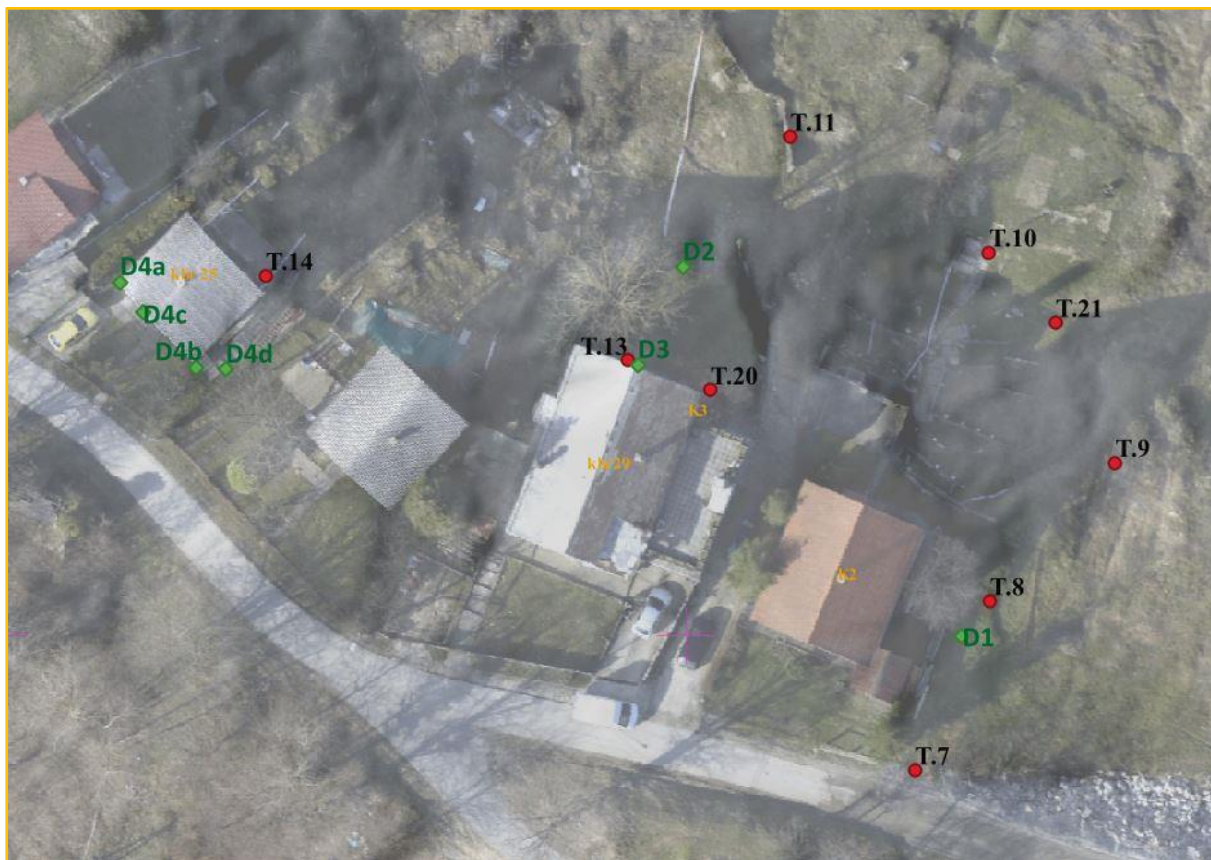
Tijekom pregleda terena izabrane su točke mjerenja deformacija (pukotina) na objektima. Praćenjem širina zizeva i pomaka indirektno bi se došlo do saznanja o aktivnosti klizišta. Tako su odabrane četiri lokacije mjerenja sa sedam mjernih pozicija (od D1 do D4d, Slika 32). Prvo mjerenje je izvršeno 28. listopada 2019. godine, a drugo kontrolno mjerenje 11. ožujka 2020. godine. Kako je vremenski period mjerenja bio relativno kratak (5 mjeseci), a zima relativno suha nisu zabilježene veće deformacije / veći pomaci na mjernim točkama. Iz tog razloga je na odabranim točkama tijekom srpnja 2020. godine izvršeno i treće mjerenje, ali ni tijekom

Slika 32. Čelo klizišta sa stambenim objektima (narančasto) na kojima su se vršila mjerenja (zelene točke). Crvenim točkama su označene terenske točke pregleda terena.

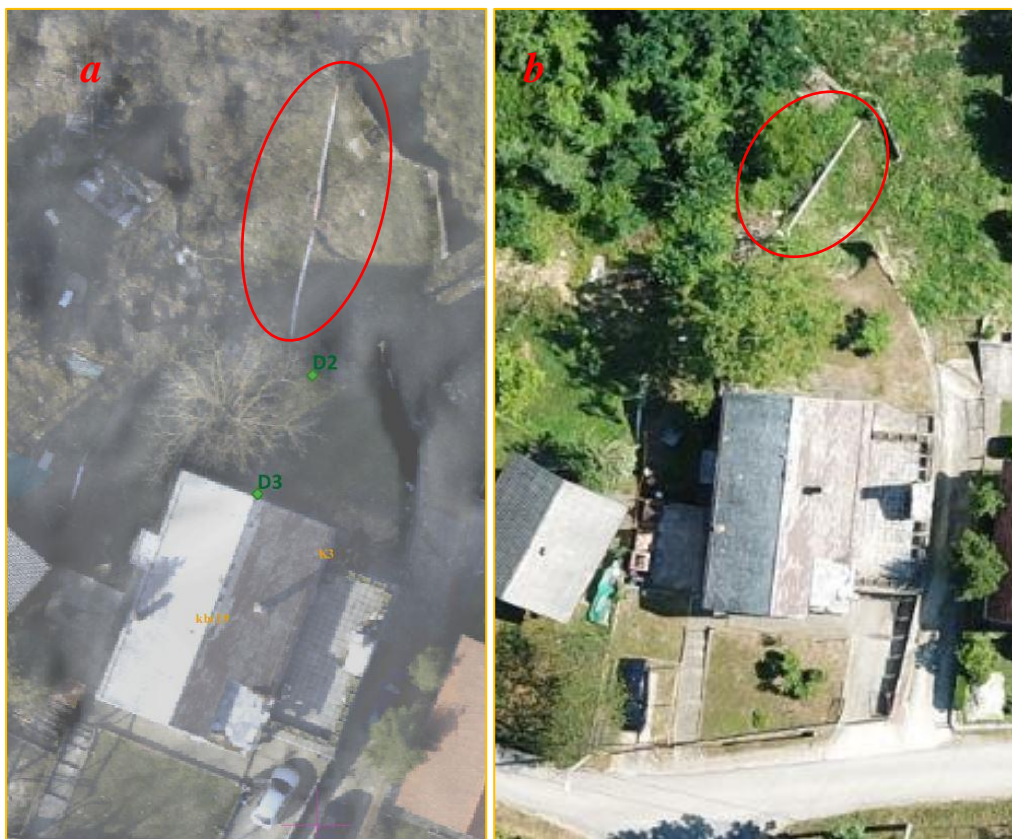
Sa sjeverne strane kuće K3 (k.br. 29) nalazi se stablo koje je udaljeno par metara od ruba klizišta. Sjeverno od stabla se nalazi druga točka mjerenja - D2 koja prikazuje čeonu pukotinu iz koje izlazi (na dubini od 0,5 m) siva PVC cijev koja služi za odvodnju (*Slika 35*). Na udaljenosti od 1,5 m na sivu cijev se nastavlja narančasta (*Slika 36*). Usporedbom ortofoto snimke iz 2018. godine kao i slike nastale dronom DJI Mavic Pro 1 iz 2020. godine vidljiv je pomak cijevi, te se smatra da je siva cijev zamijenjena narančastom (*Slika 35, 36 i 37*). Drugim

Slika 37. Usporedba ortofotografije iz 2018 godine (a) i snimke iz drona 2020 godine (b). Kružnicom su označene cijevi i vidljiva je promjena u položaju (azimutu) cijevi.

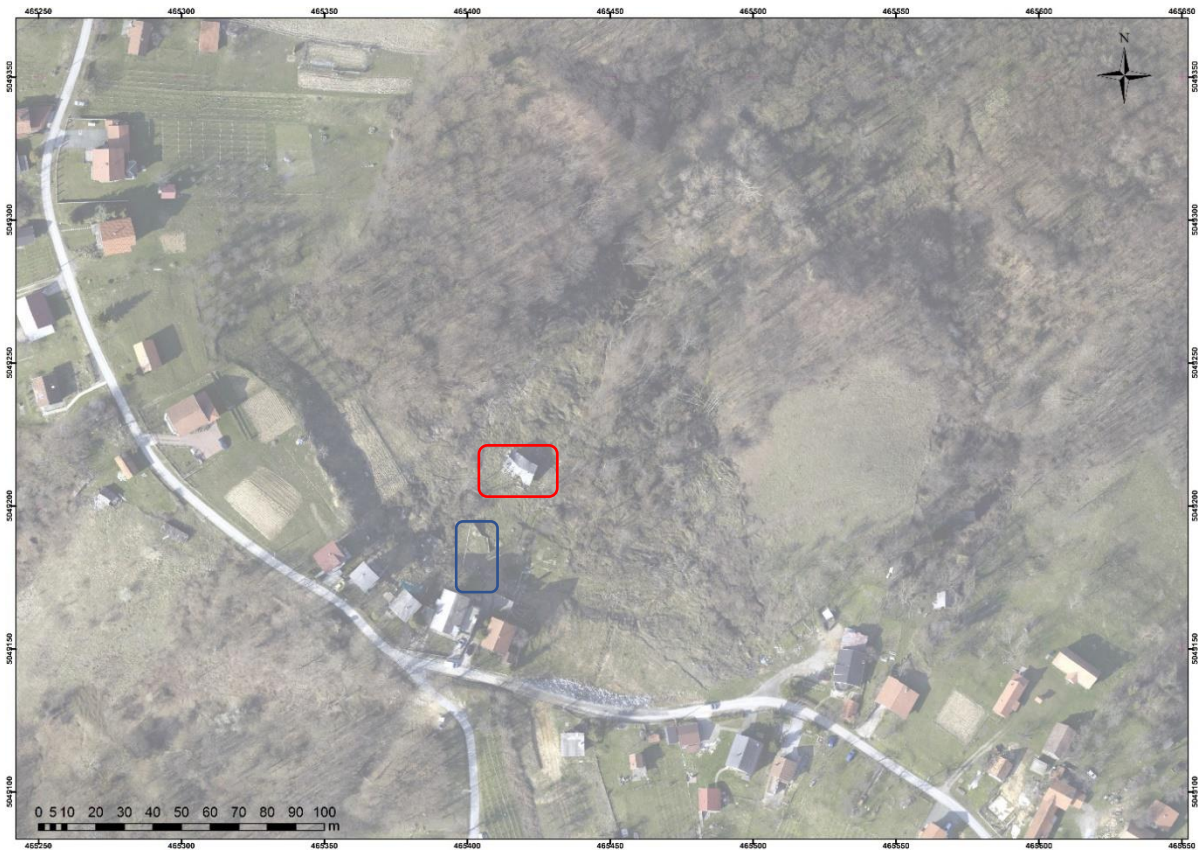
To snimanje služilo je kao zadnja provjera i kao prikaz trenutnog (u vremenu izrade ovog rada) stanja klizišta (*Slika 44 i 45*). Usporedbom ortofotografije iz 2018. godine (*Slika 44*) i aerofotografije iz 2020. godine (*Slika 45*), vidljiva su neka nova antropogena djelovanja na padini odnosno promjene na terenu / području klizišta. Tako je otklizali objekt, vidljiv na ortofotu iz 2018. godine, u potpunosti srušen i uklonjen (nema ga na aerofotografiji iz 2020. godine). Također rađene su neke izmjene i u odvodnji, te je mijenjan položaj odvodnih cijevi (*Slika 37*). Osim antropogenih promjena nikakve prirodno izazvane promjene nisu primijećene što nam je, uz terenska mjerenja pokazatelj da je klizište trenutno u stanju mirovanja.

Slika 44. Ortofotografija iz 2018. godine s označenim *otklizalim objektom* i mjestom mijenjanja položaja *odvodne cijevi*.

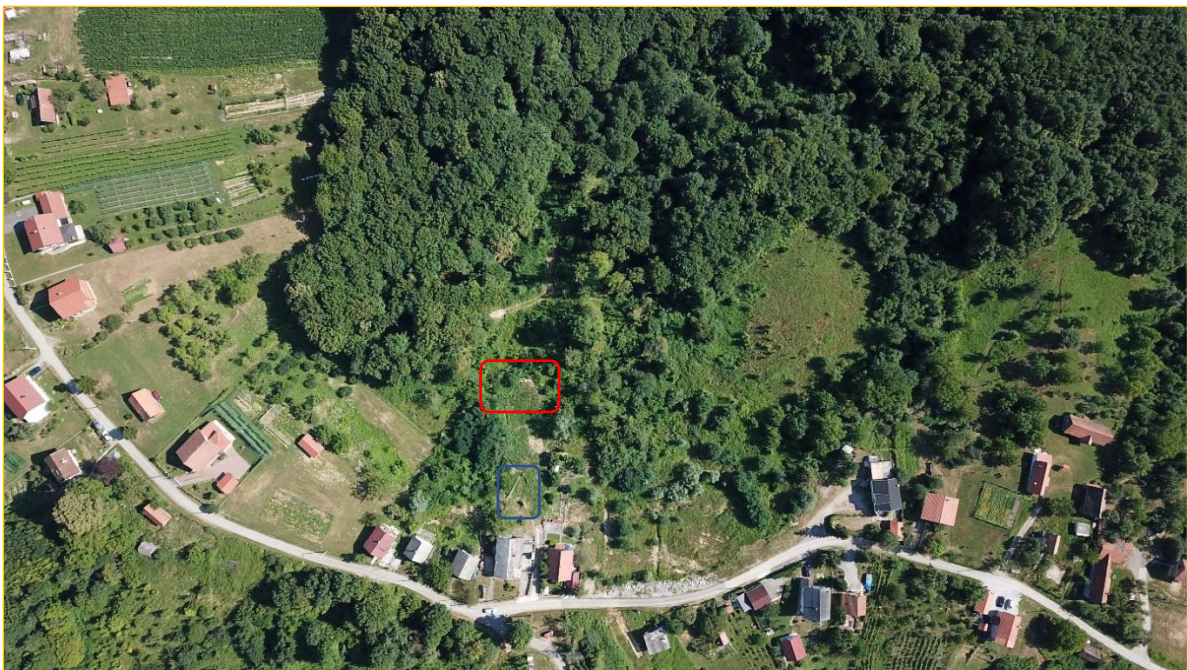
Slika 45. Aerofotografija snimljena dronom DJI Mavic Pro 1 2020. godine s označenim položajem (uklonjenog) *srušenog objekta* i mjesta mijenjanja položaja *odvodne cijevi*.

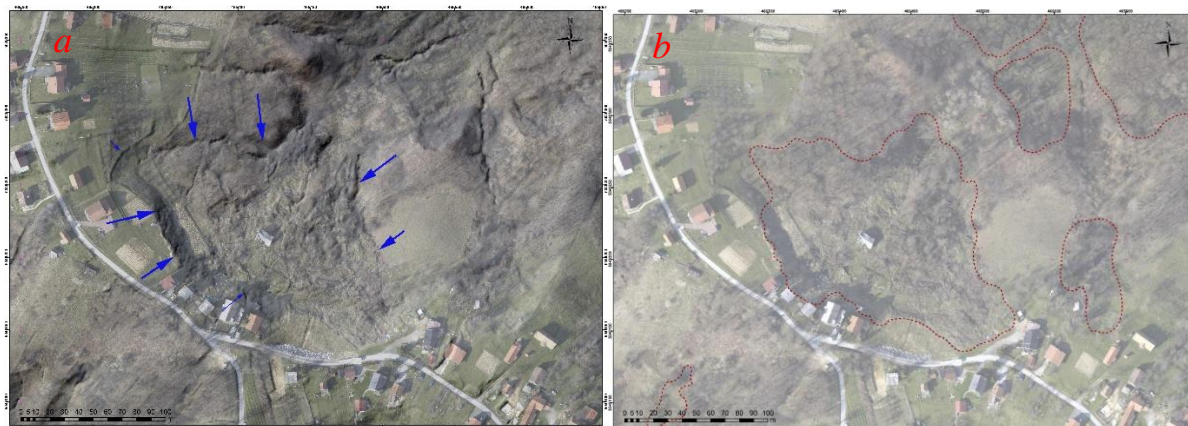
Slika 47. (a) Ortofoto s digitalnim elevacijskim modelom (DEM) visoke rezolucije (0,5 x 0,5 m). Plavim strelicama su prikazane izražene pukotine na modelu i terenu koje ujedno i omeđuju klizište. (b) Ortofoto s kabinetski iskartiranom granicom klizišta. Na terenu je granica klizišta korigirana do saniranog dijela ceste.

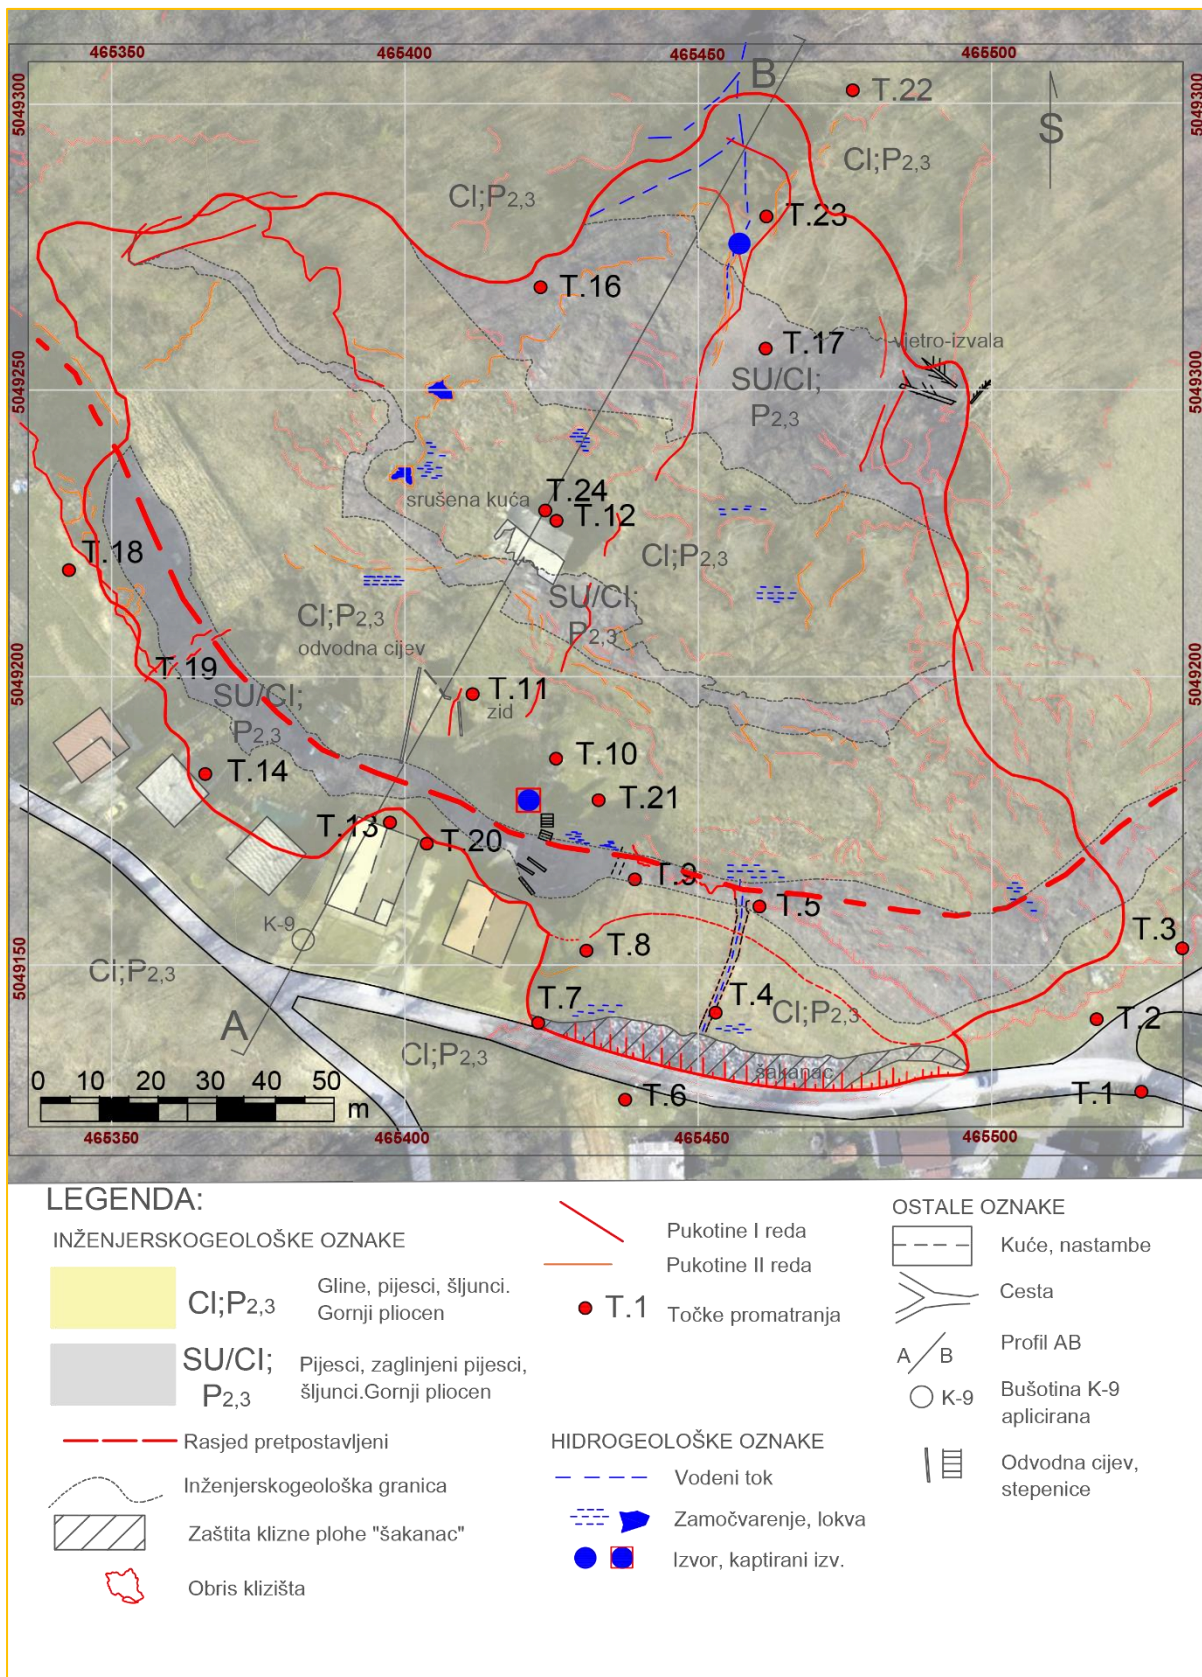
Slika 49. Inženjerskogeološka karta klizišta Gajevo s ortofotom u podlozi

vlačne pukotine klizišta i još dvije slične zone: jedna u središnjem dijelu klizišta i jedna u nožičnom dijelu klizišta (sive zone na IG karti, *Slika 49*).

Gornji je proslojak s južne strane omeđen pretpostavljenim rasjedom, a prema sjeveru ima sve manje pijeska u mješavini i završava zaravnjenim terenom. Mješavina materijala tla koja izgrađuje zaravnjeni dio terena sastoji se uglavnom od glina do prahovitih glina i prahova (žuto). Ovaj dio je nepropusniji od prethodnog, te se voda povremeno nakuplja na površini tvoreći lokve i zamočvarenja. Na točki infleksije terena je primitivno kaptirani zdenac s razinom vode u zdencu koja varira od 0,5 m do razine tla odnosno 0 m (*Slika 27 i 49*). Kaptirani zdenac je uslijed pokreta na padini oštećen, ali voda i dalje izvire, te se koristi za zalijevanje. Ovaj dio terena širine je od 35 do 40 m. Ova zabilježena terenska zapažanja su prikazana i na karti (*Slika 49*, Prilog 3).

Napravljena nova IG karta s dvije kartirane jedinice (žuta i siva) po uzorima na IG kartu Republike Hrvatske 1:300 000 (BRAUN, 1999, *Slika 11*) i OGK, M 1:100.000, list Sisak (PIKIJA, 1987a,b, *Slika 6*) može se gledati i u kontekstu ažuriranja i dopune podataka radne geološke karte (*Slika 46*). IG karta klizišta u odnosu na radnu geološku kartu sadrži novu kartiranu jedinicu koju čine tri polupropusne zone koje sadrže povećan sadržaj pijeska, te glinovitih pijesaka i organske tvari (tri sive zone na IG karti). Također na karti su označene i pojave vode. Nakon izviranja i istjecanja vode na gornjem dijelu padine nije uslijedio površinski tok vode, već je voda ponovo ušla u tijelo klizišta na lokacijama kartiranih pjeskovitih proslojaka (sive zone). U dijelovima gdje je površinu klizišta činila glina bez primjesa pijeska i organske tvari, voda se zadržala na površini u obliku lokvi i zamočvarenja. Nestabilnosti terena su praćene sve do doline gdje se reljef „smirio“ (manja je razvedenost reljefa) i postao ravan. Na izrađenoj karti su diferencirane dvije litološke jedinice istog geološkog člana, prikazani su elementi klizišta (granice, pukotine), stanje vode (izvori, zamočvarenja) i objekti na području (kuće, srušeni objekt, cesta), *Slika 49* i Prilog 3).

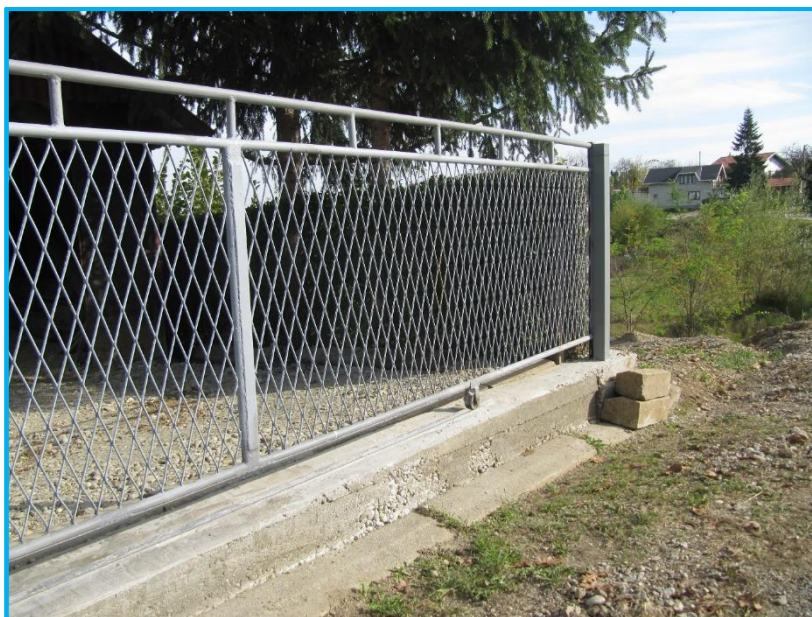
Zid → pukotina

-okomito s cestom (3-5 cm pukotina)

-paralelno s cestom

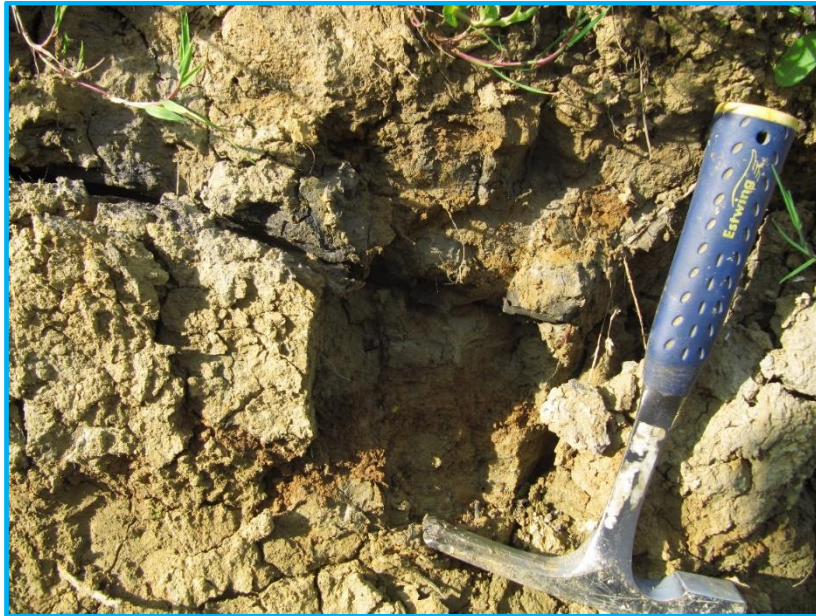
T.9

GPS- Kr lm 06 -plitki put za traktor-visine do 0.5 m

-bočno se vidi glinoviti materijal (formular)

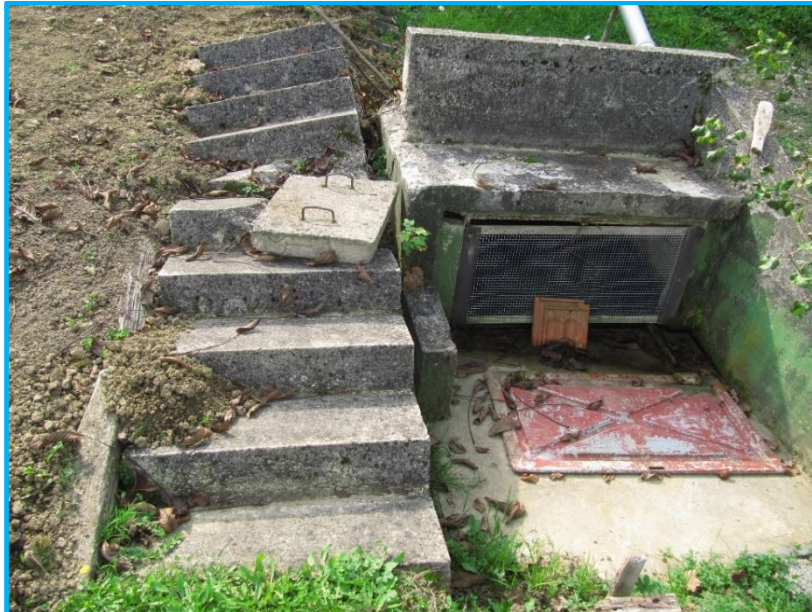
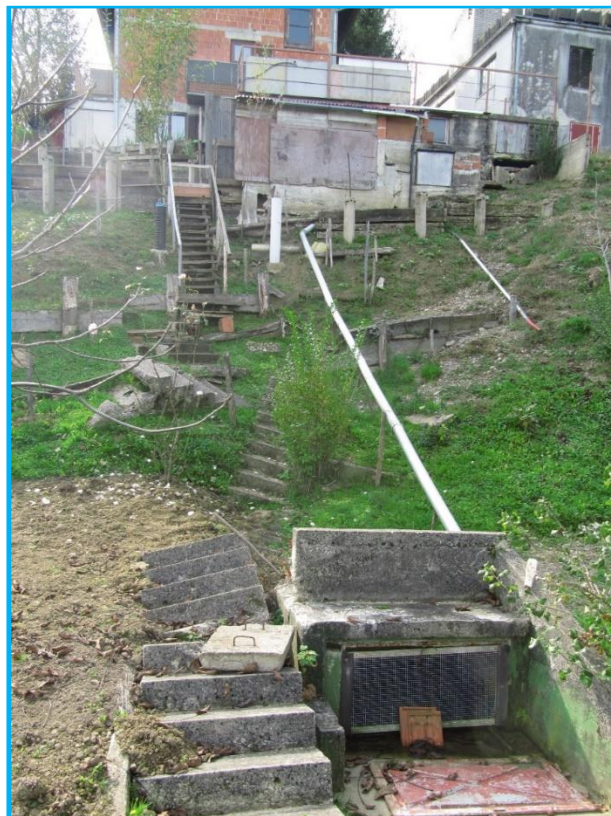
T.10

GPS- Kr Im 07- kaptirani zdenac - voda na površini, izvor od pamtivijeka
- stepenice proklizale, cijevi → po obodu klizišta- povremeni i stalni izvori- vjerojatno kontakt pijeska i gline - veći pokret u veljači 2014.god nakon čega je na padini napravljeno oko 26 bušotina
- odvodnje privremeno riješene s plastičnim cijevima

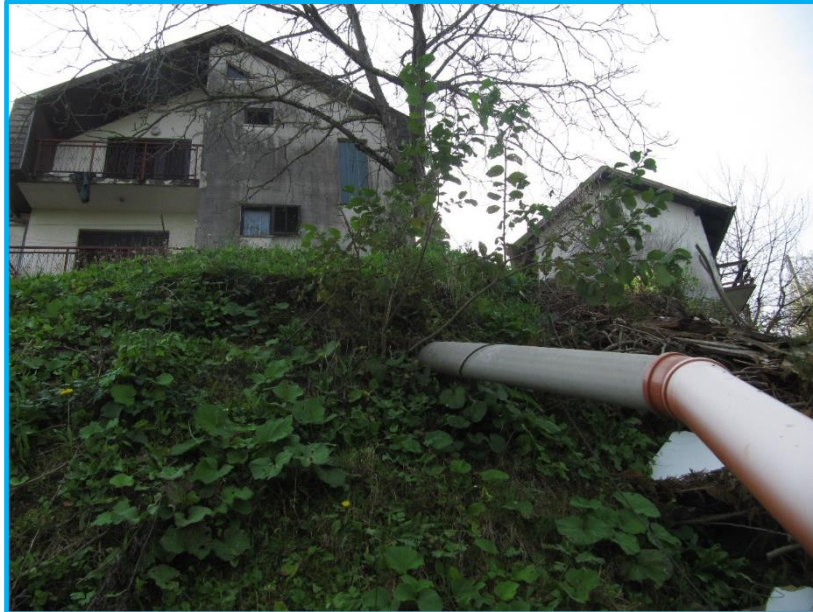
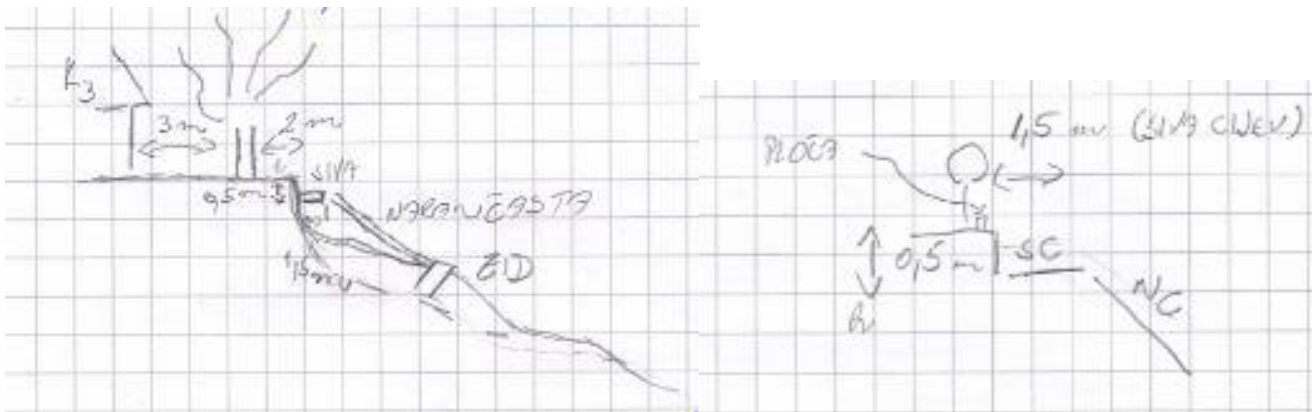
Detalj 2. -160/416, 161/417

- Sa sjeverne strane K3 se nalazi stablo koje je udaljeno par metara od ruba klizišta
- Sjeverno od stabla = čeona pukotina klizišta i iz čeone pukotine na dubini od 0,5 m izlazi siva PVC cijev od odvodnje
- Na udaljenosti od 1,5 m na sivu cijev se nastavlja narančasta D2= odnosi pomaka

Stablo-čeona pukotina- siva cijev- narančasta cijev

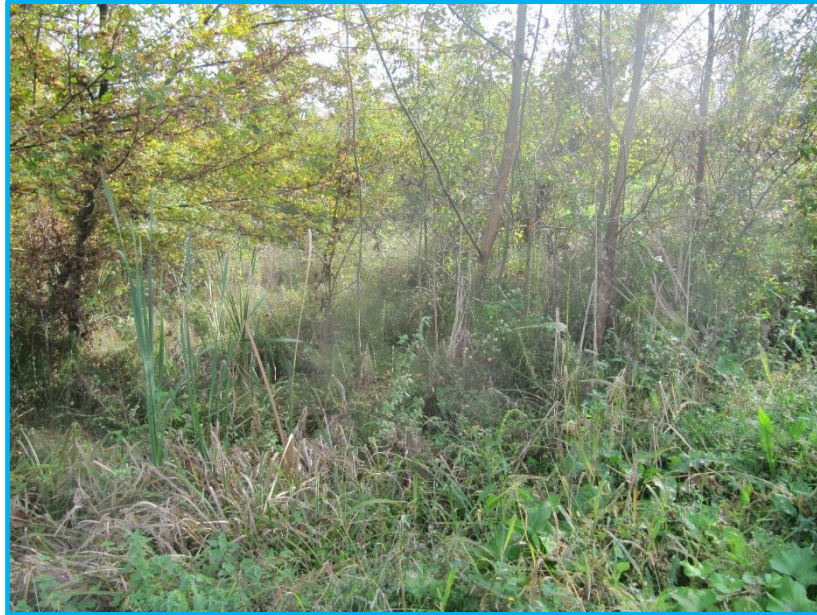
→ ispod kuća više povremenih ili stalnih izvora, njihova „odvodnja“ se odvija po površini terena/koluvijalne mase klizišta

-raslinje ukazuje na prisutnost vode → photo 165/421

-depresija uz rub platoa (gdje je bio srušeni objekt)

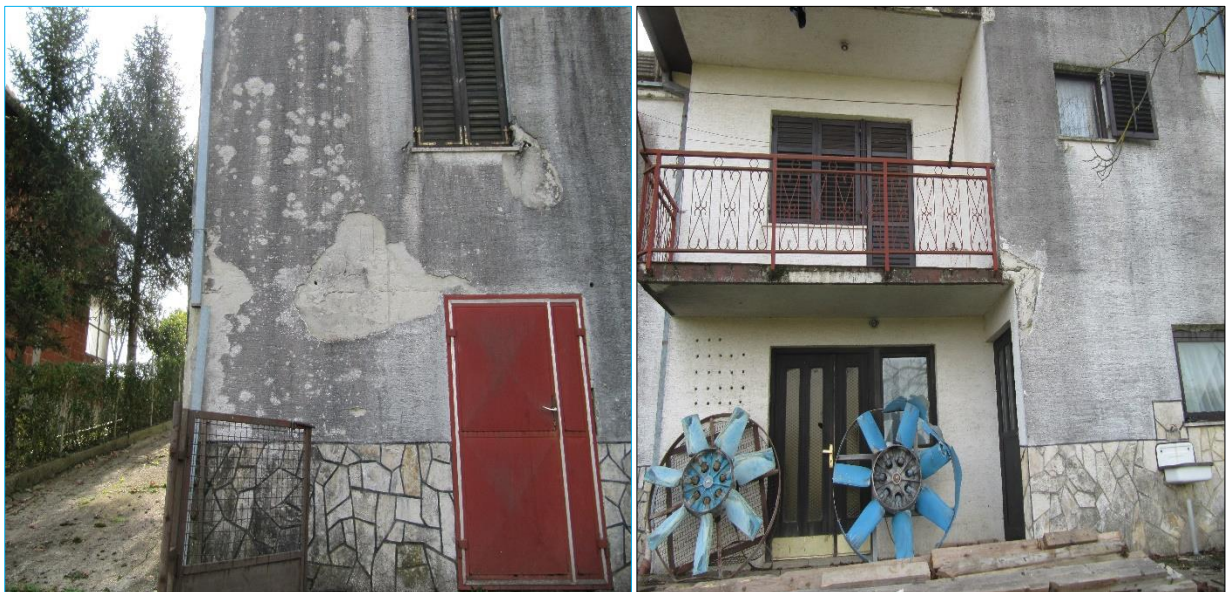
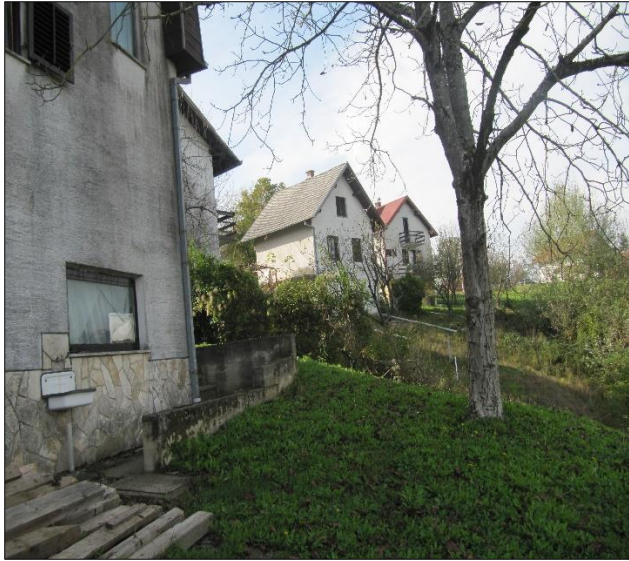
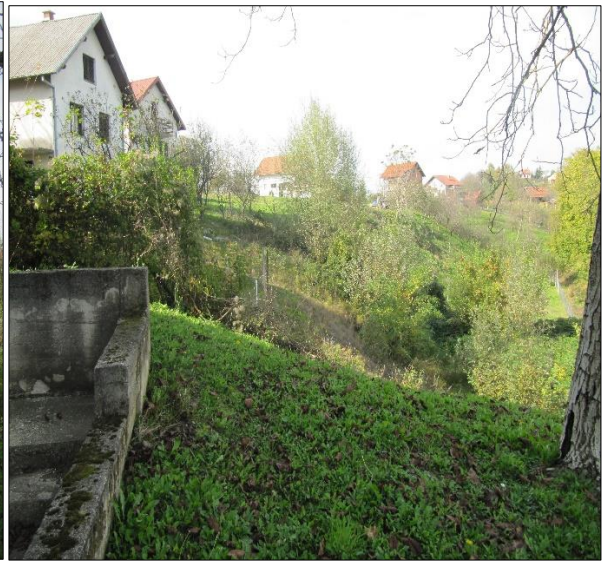
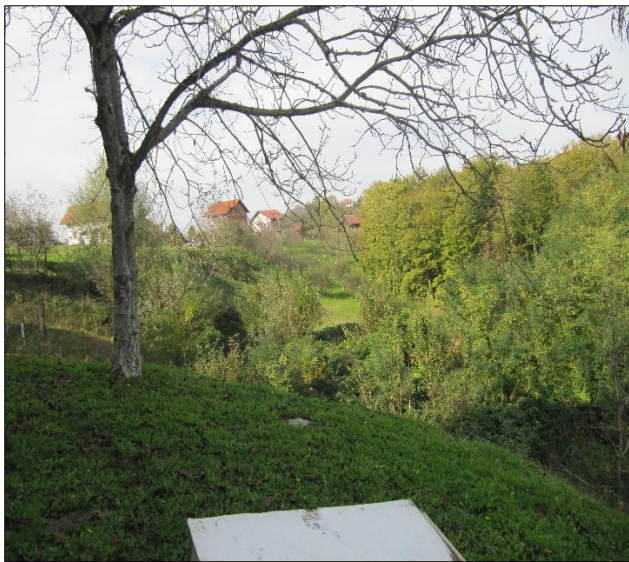
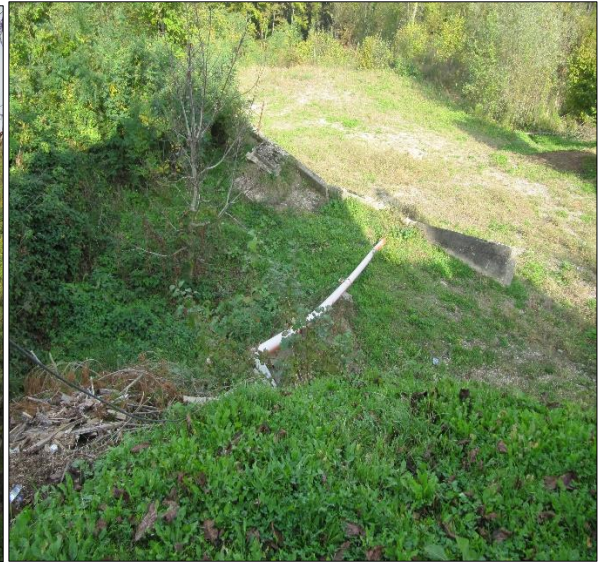
K3 -nema vidljivih oštećenja

-sjeverni dio kuće K3-serija fotografija (photo -166/422→171/427)

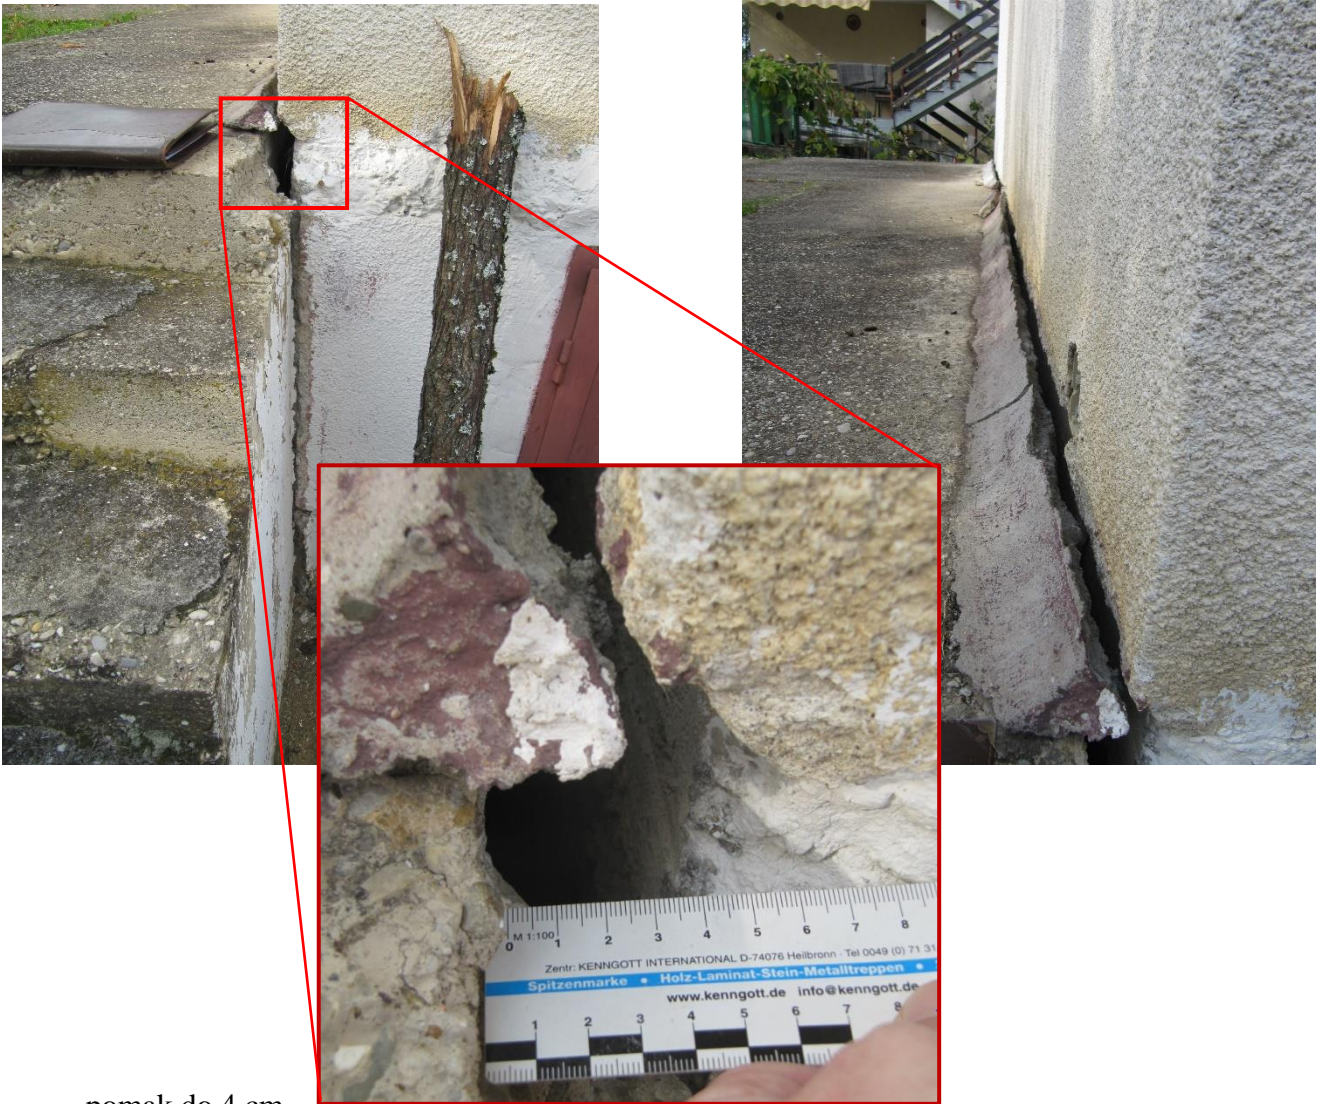
D4b- photo-184/440 → 187/443

Točka D4b nalazi se na istočnom djelu južnog zida objekta. Mjerenjem se odredio zijev pukotine širine od 4 do 6 cm (listopad 2019. godine), te nije vidljivo širenje pukotine čak ni nakon 9 mjeseci (treće mjerenje, srpanj 2020. godine, *Slika 40*).

-pomak do 4 cm

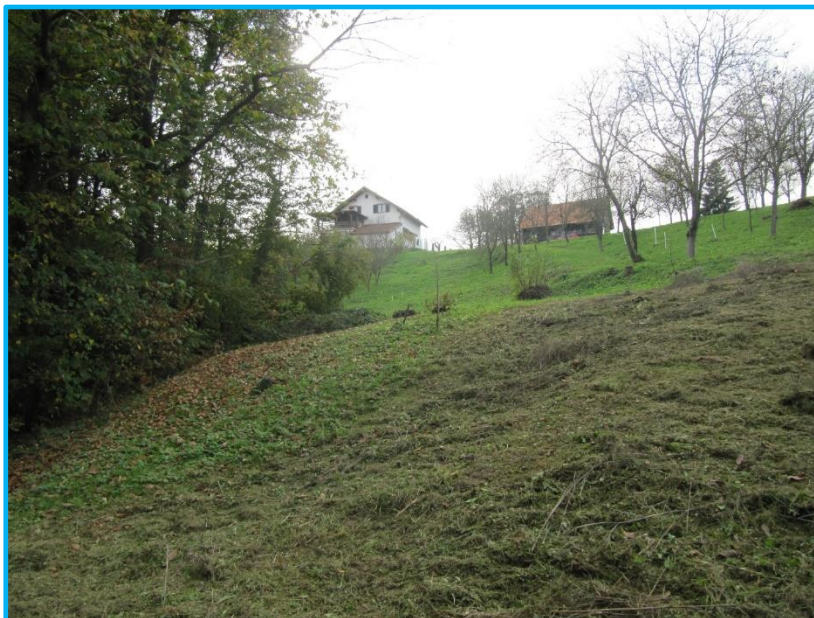
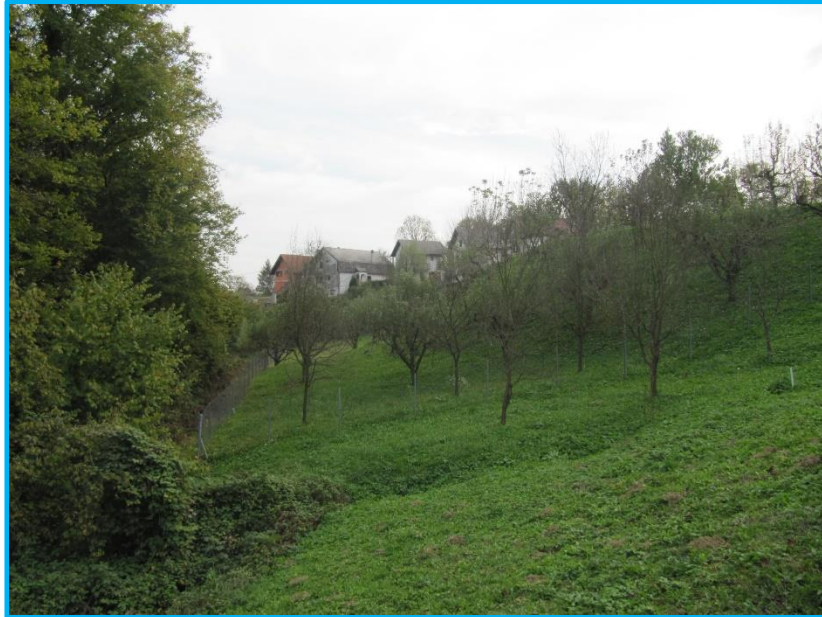
T.18

Photo 198, 199, 200, 201, 202, 203

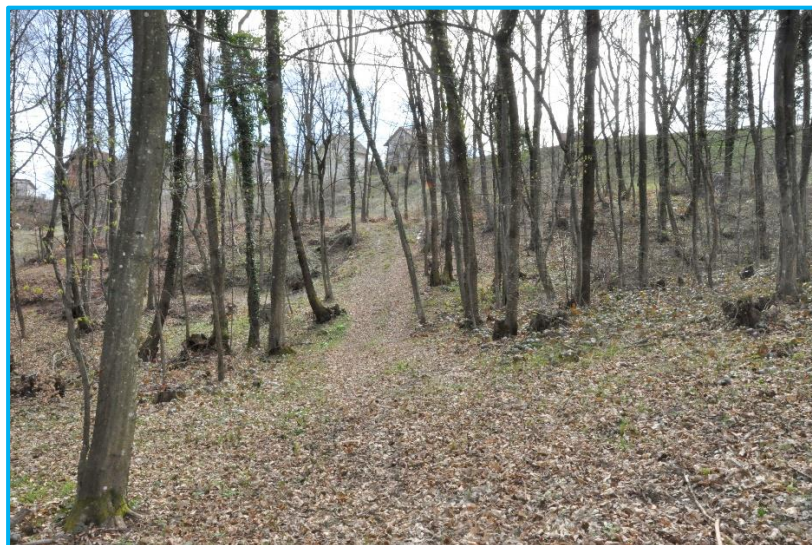
-U nožici klizišta je izvor potoka Koravec koji odvodi otpadne vode prema Savi. U samo izvorište i neposrednu blizinu dreniraju se sve vode s područja klizišta. Korito potoka Koravec oštrog je V oblika tvori „lonce“ kovitlace i nastavlja prema krajnjem recipijentu rijeci Savi.

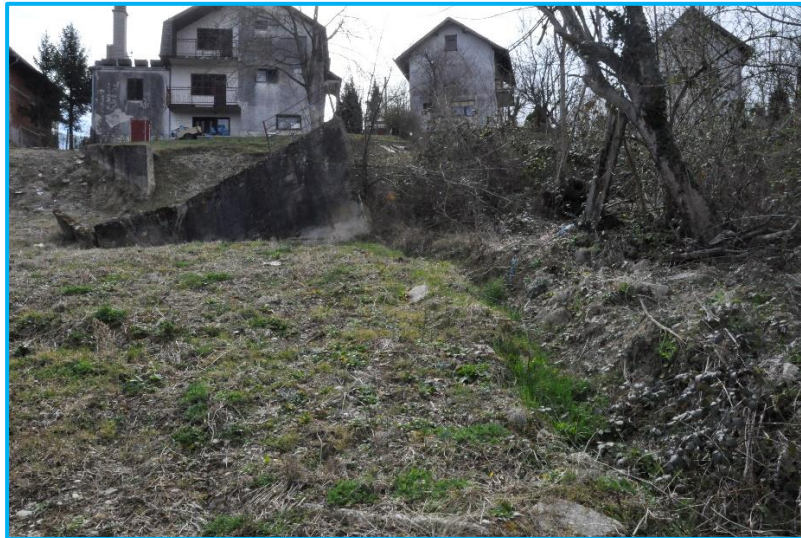
-srušeni / proklizali zid i odvodni kanal koji bi trebao odvesti oborinsku vodu iz čela klizišta

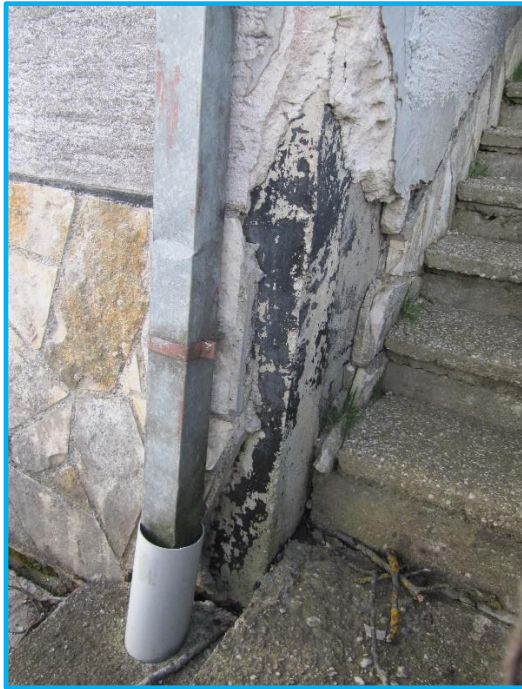
Photo 232-oštećenja na fasadi

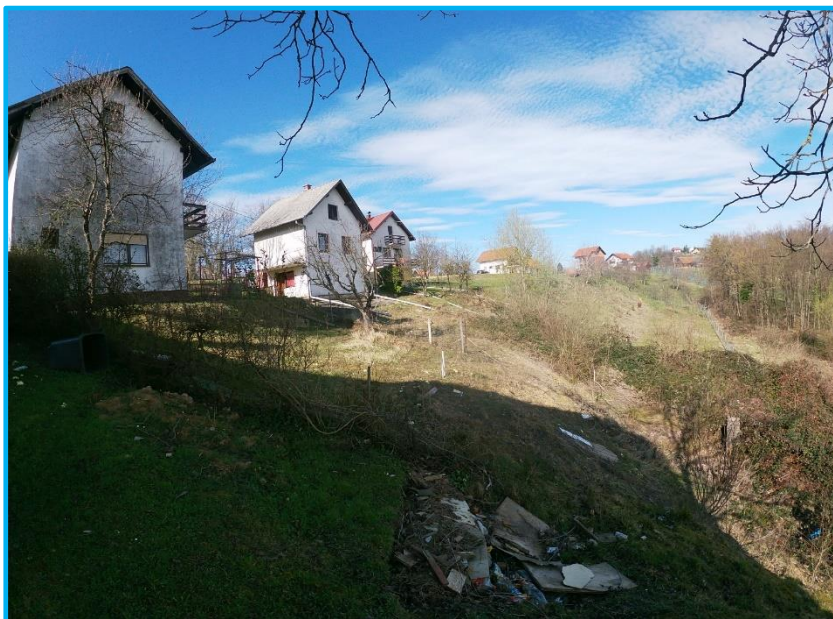
Photo 233,9-pogled iza kuće, gornji dio klizišta

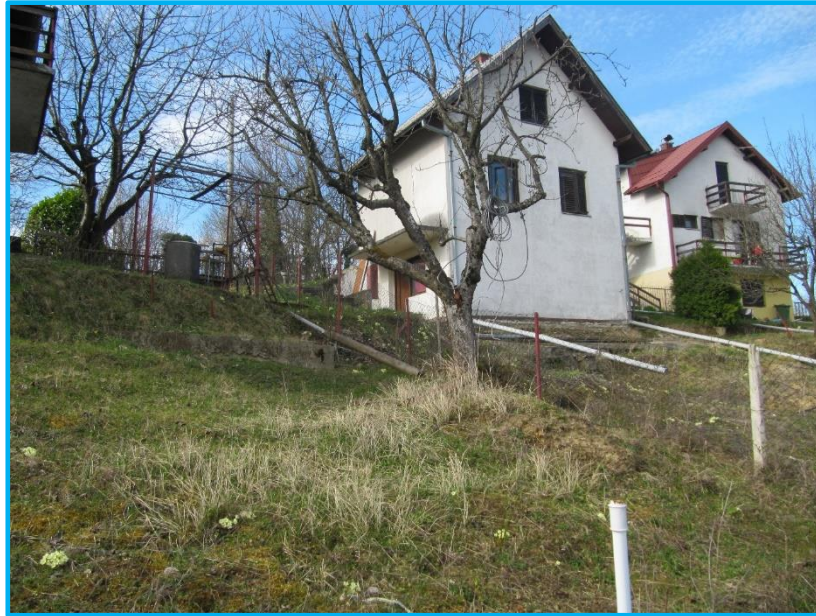
-područje niže od nasipanog dijela na cesti, nakon „zaravnjenog“ dijela, slijedi područje na kojem se vide deformacije, nastajanje nove vlačne pukotine? S vodom stajaćicom potencijalno mjesto novog sloma

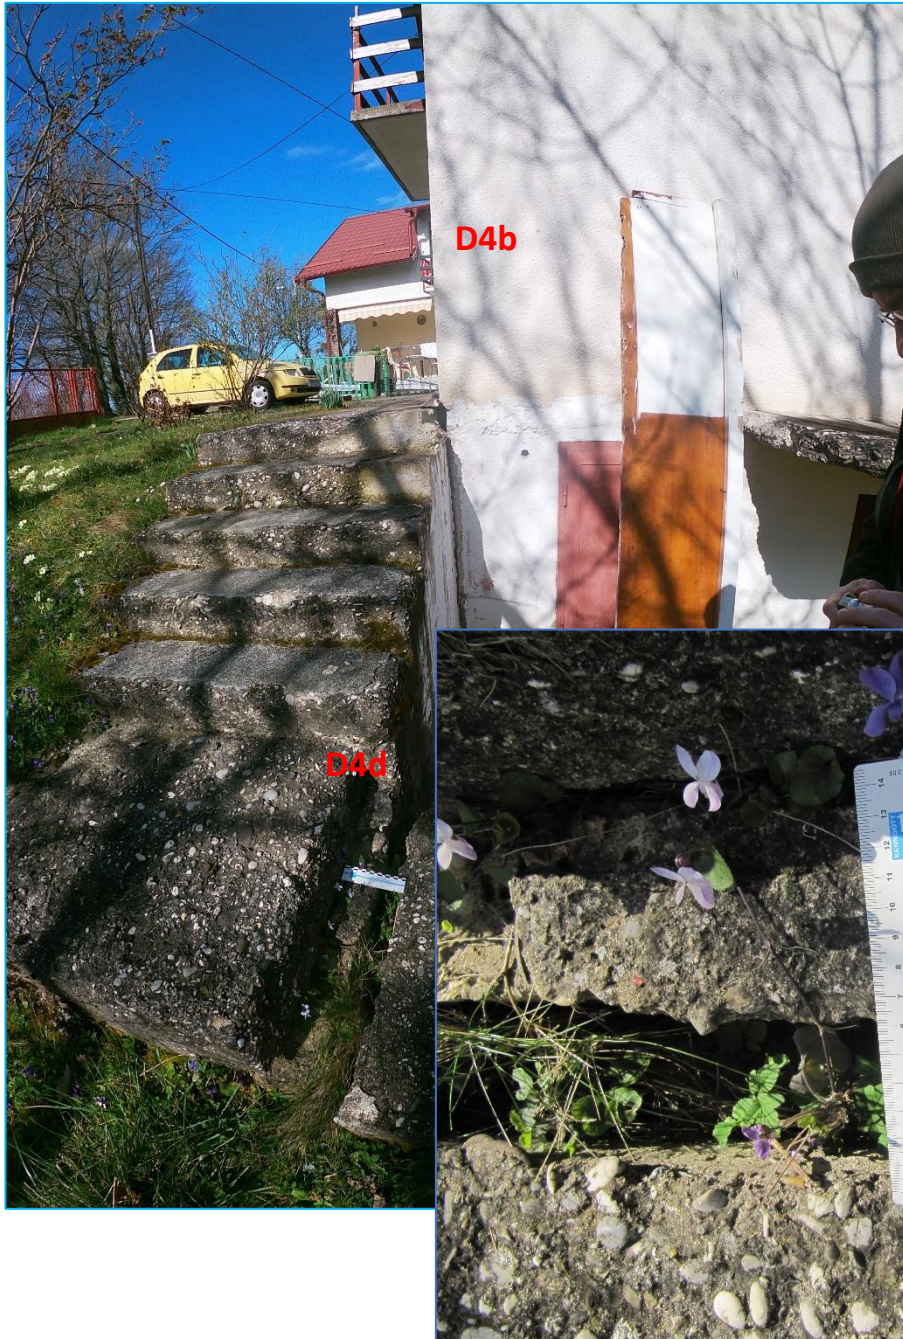
Photo 13. -D4d i D4b

D4d- nova mjerna točka na stepenicama-pukotina 6 cm

Unatoč blagoj zimi slijeganja (centimetarska) na terenu su vidljiva i moguće ih je izmjeriti → područje gornjeg dijela klizišta i dalje aktivno

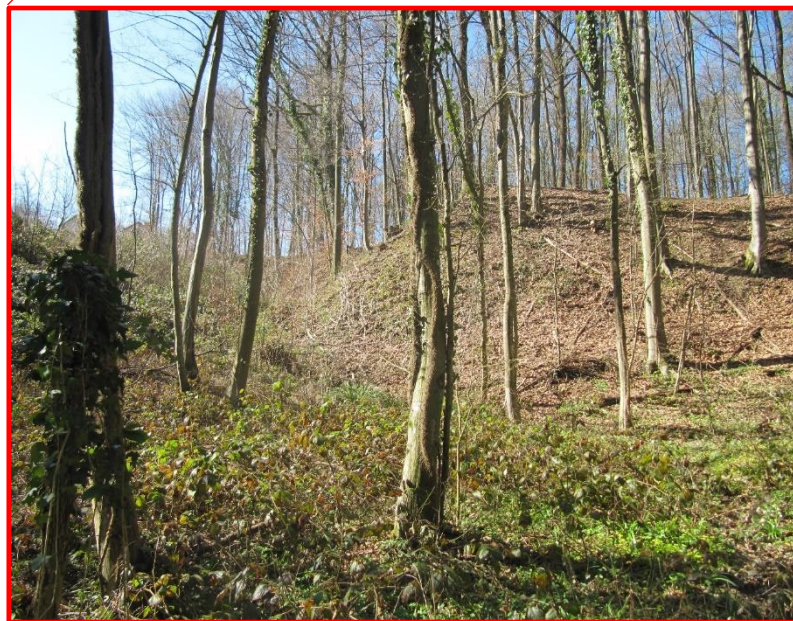
T.23

-vjerojatno nožica klizišta → photo 254,255,14,15- ljevasto udubljenje strmih bokova koji su stabilni

Gledajuću uzbrdo prema kućama vidljiv je višemetarski (3 m) nanos materijala, vjv. koluvijalni materijal s višeg dijela brda, čija erozija se nastavlja niz dolinu
