PRIMJENA METODA DALJINSKIH
ISTRAŽIVANJA NA KLIZIŠTU GAJEVO,
KRAVARSKO

Diplomski rad

ZAGREB, 2020.

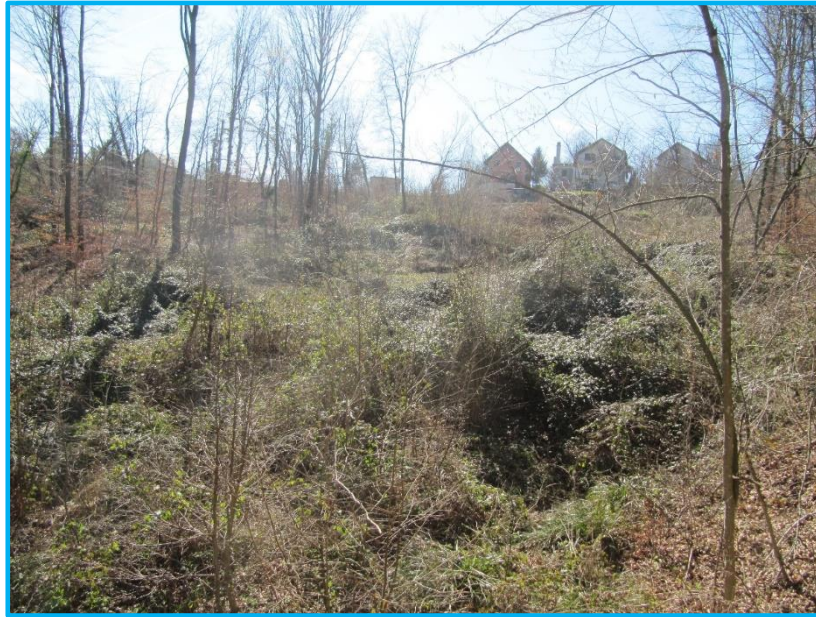
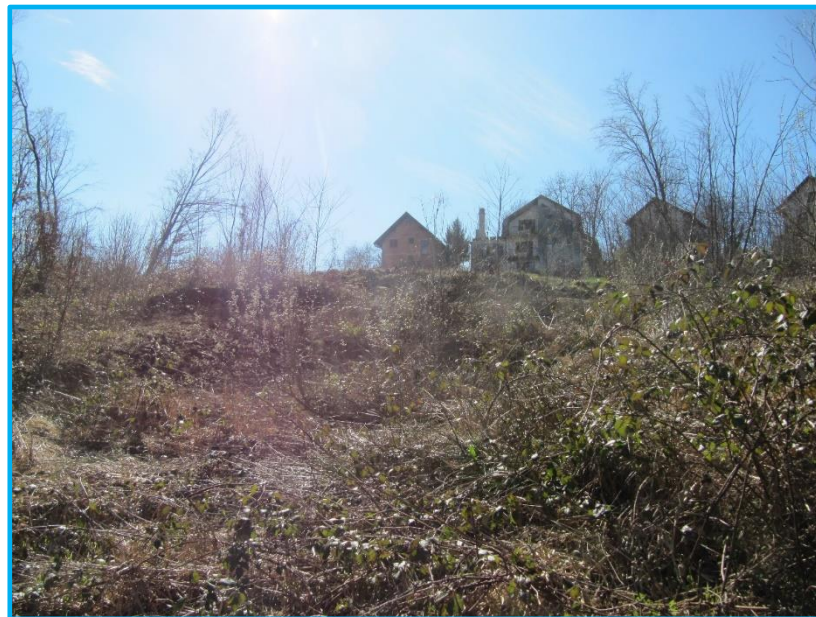
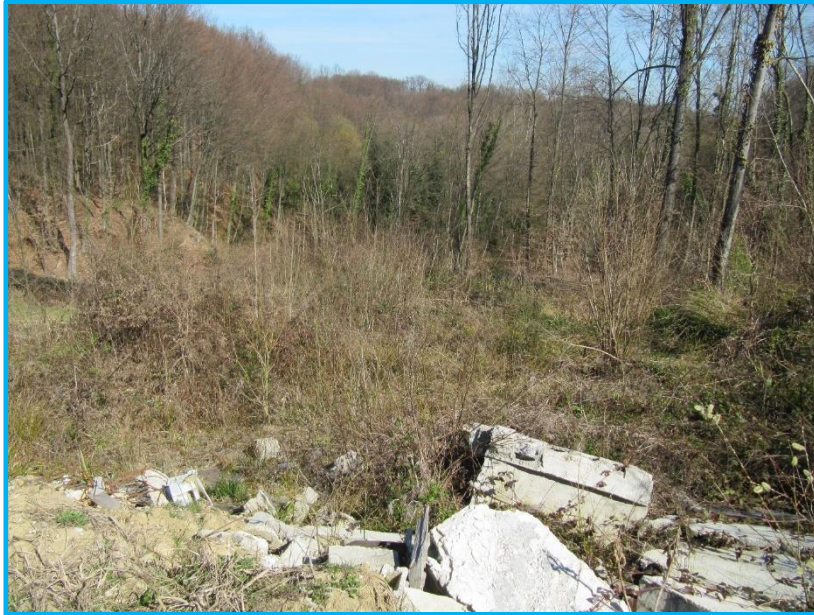
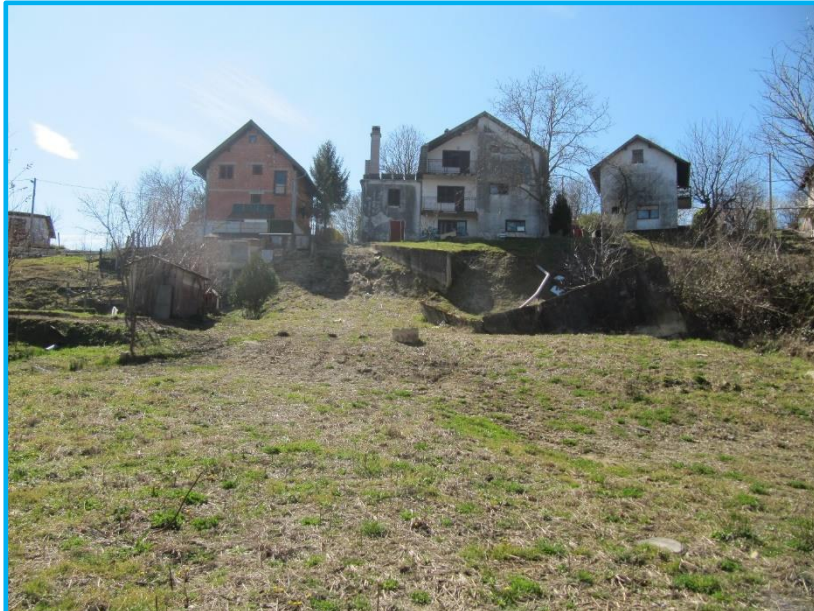
T.24, T.12

-Photo 256-262-lokacija srušenog pomoćnog objekta-prohodan teren od T.23-T.24 od nožice kroz tijelo, tijelo je obraslo, deformirano i vlažno

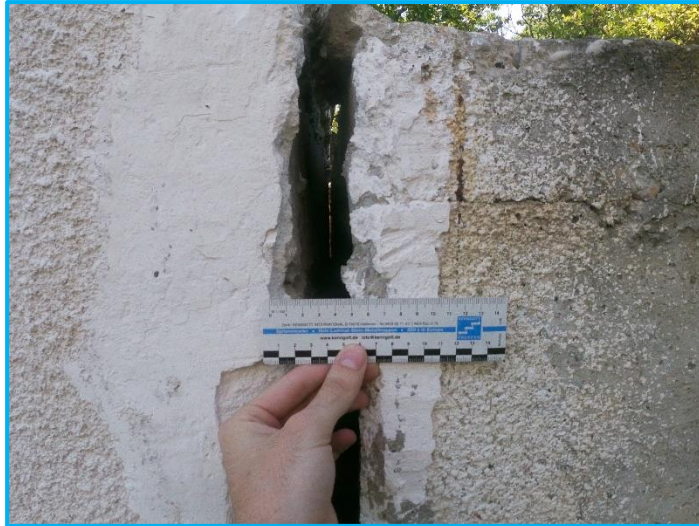
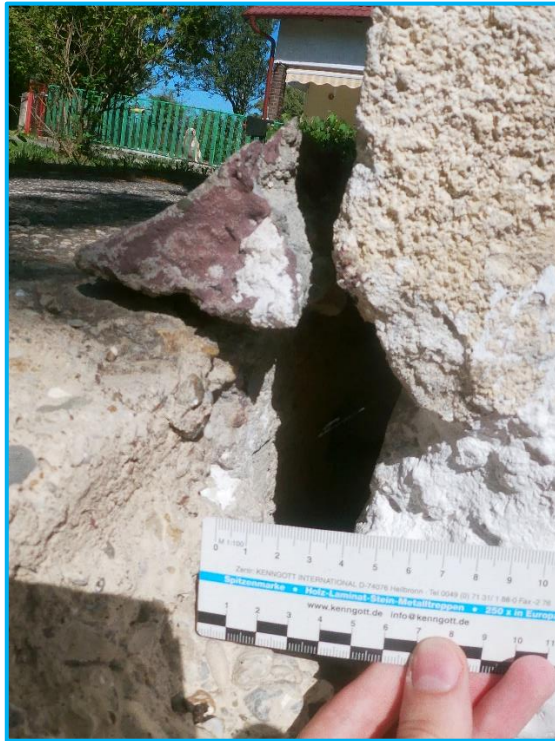
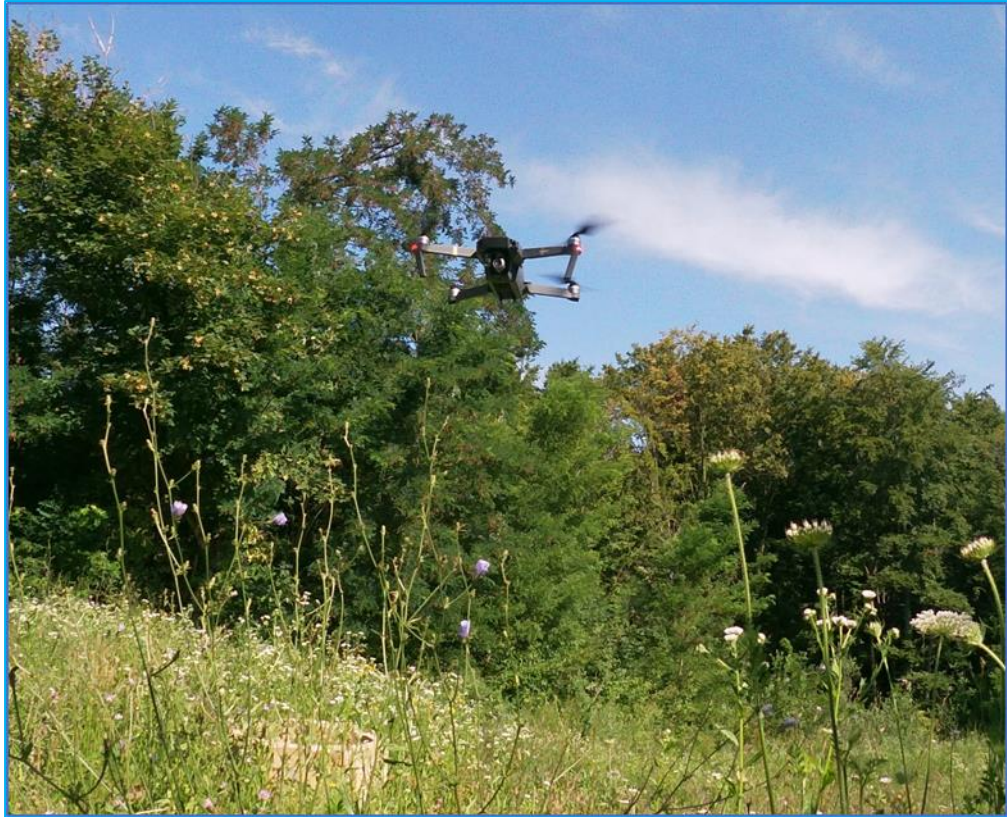
-mjenjem pukotina nije zabilježeno povećanje zijeva → nema većih pomaka
