PRIMJENA METODA DALJINSKIH
ISTRAŽIVANJA NA KLIZIŠTU GAJEVO,
KRAVARSKO

Diplomski rad

ZAGREB, 2020.

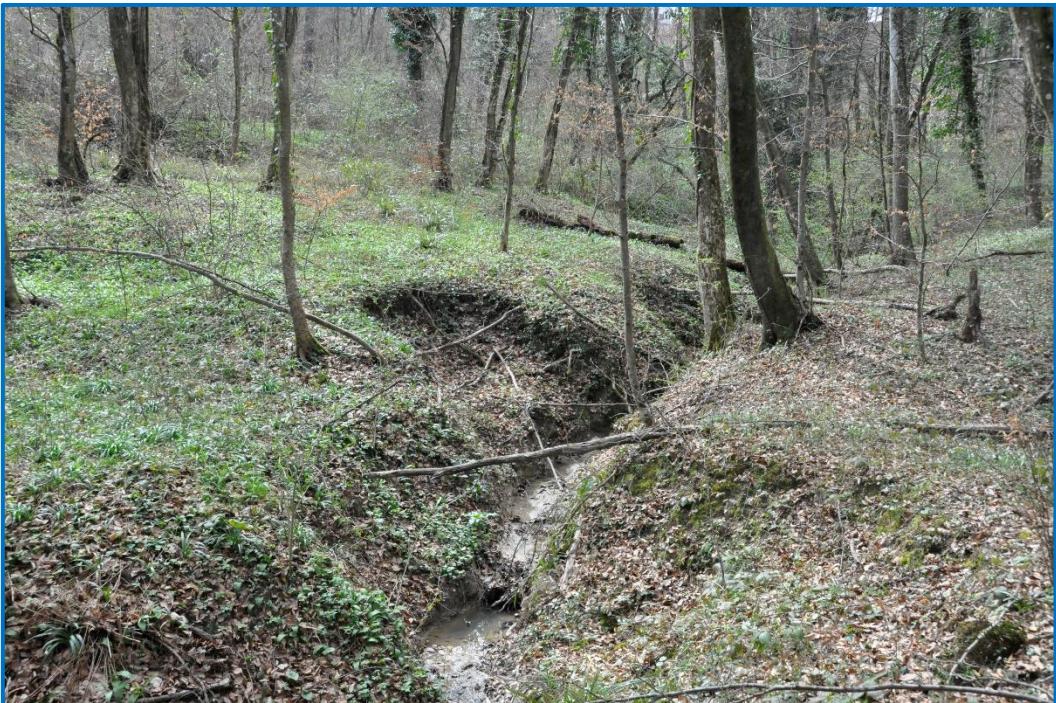
Slika 8. Slika površinskog otjecanja, gornjeg toka potoka Koravec ispod klizišta (fotografirano tijekom terenskog kartiranja 2019. godine).

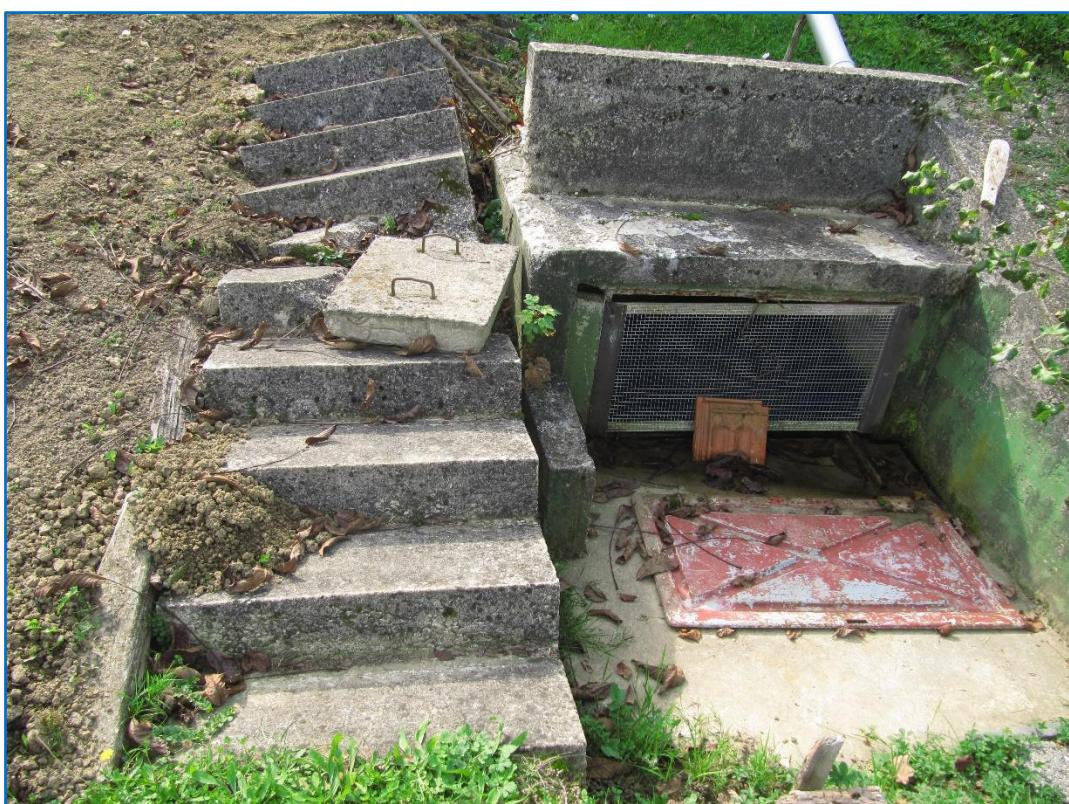
Na istraživanoj lokaciji, u ulici Gajevo, sa sjeverne strane ceste u podnožju kuća, zapaženi su primitivno kaptirani izvori na dijelovima gdje je voda izvirala na površini terena (*Slika 10*). Dimenzije primitivne kaptaže su 1x1 m, voda se ne preljeva, nalazi se na samoj površini terena, a koristi se za zalijevanje vrta, te je povremenog karaktera što sugerira ograničeni vodonosnik kao izvorište.

Slika 10. Primitivno kaptirani izvor, devastiran klizanjem terena (fotografirano tijekom terenskog kartiranja 2019. godine)

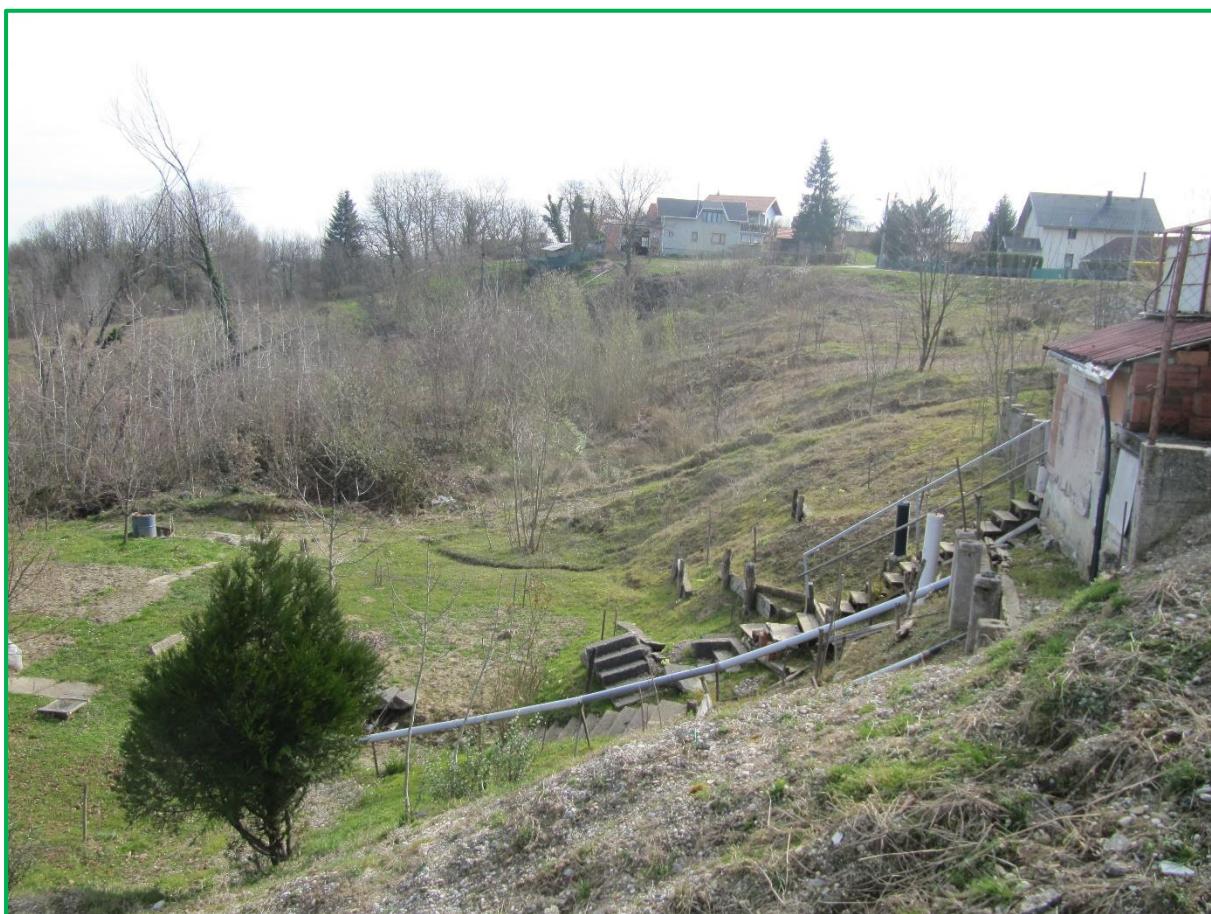
Na širem području istraživanja postoji površinski sloj pijesaka, gline ili njihove mješavine varijabilne debljine. Ispod njega na različitim dijelovima slijede naslage s različitim udjelom gline, pijeska i šljunaka, a te su naslage (s većim udjelom pijesaka) često i lokalni vodonosnici. Ujedno je često i da je zona kontakta pijesci/gline (vodopropusno/vodonepropusno) zona formiranja kliznih ploha, a takav je slučaj i kod klizišta Gajevo: u pijescima se nalaze povremeni izvori, ispod pijesaka nepropusne gline, a na kontaktu je došlo do klizanja (što je vidljivo na čelu klizišta, *Slika 15.* i *Slika 16 e*).

Slika 15. Pogled na čeoni dio klizišta: lokalni povremeni izvori su prisutni u proslojcima pijesaka, a na kontaktima vodopropusno/vodonepropusno su izraženi(-ji) i pokreti. Na klizištu je prisutno više kliznih ploha i više generacija pokreta (fotografirano tijekom terenskog kartiranja 2020. godine).

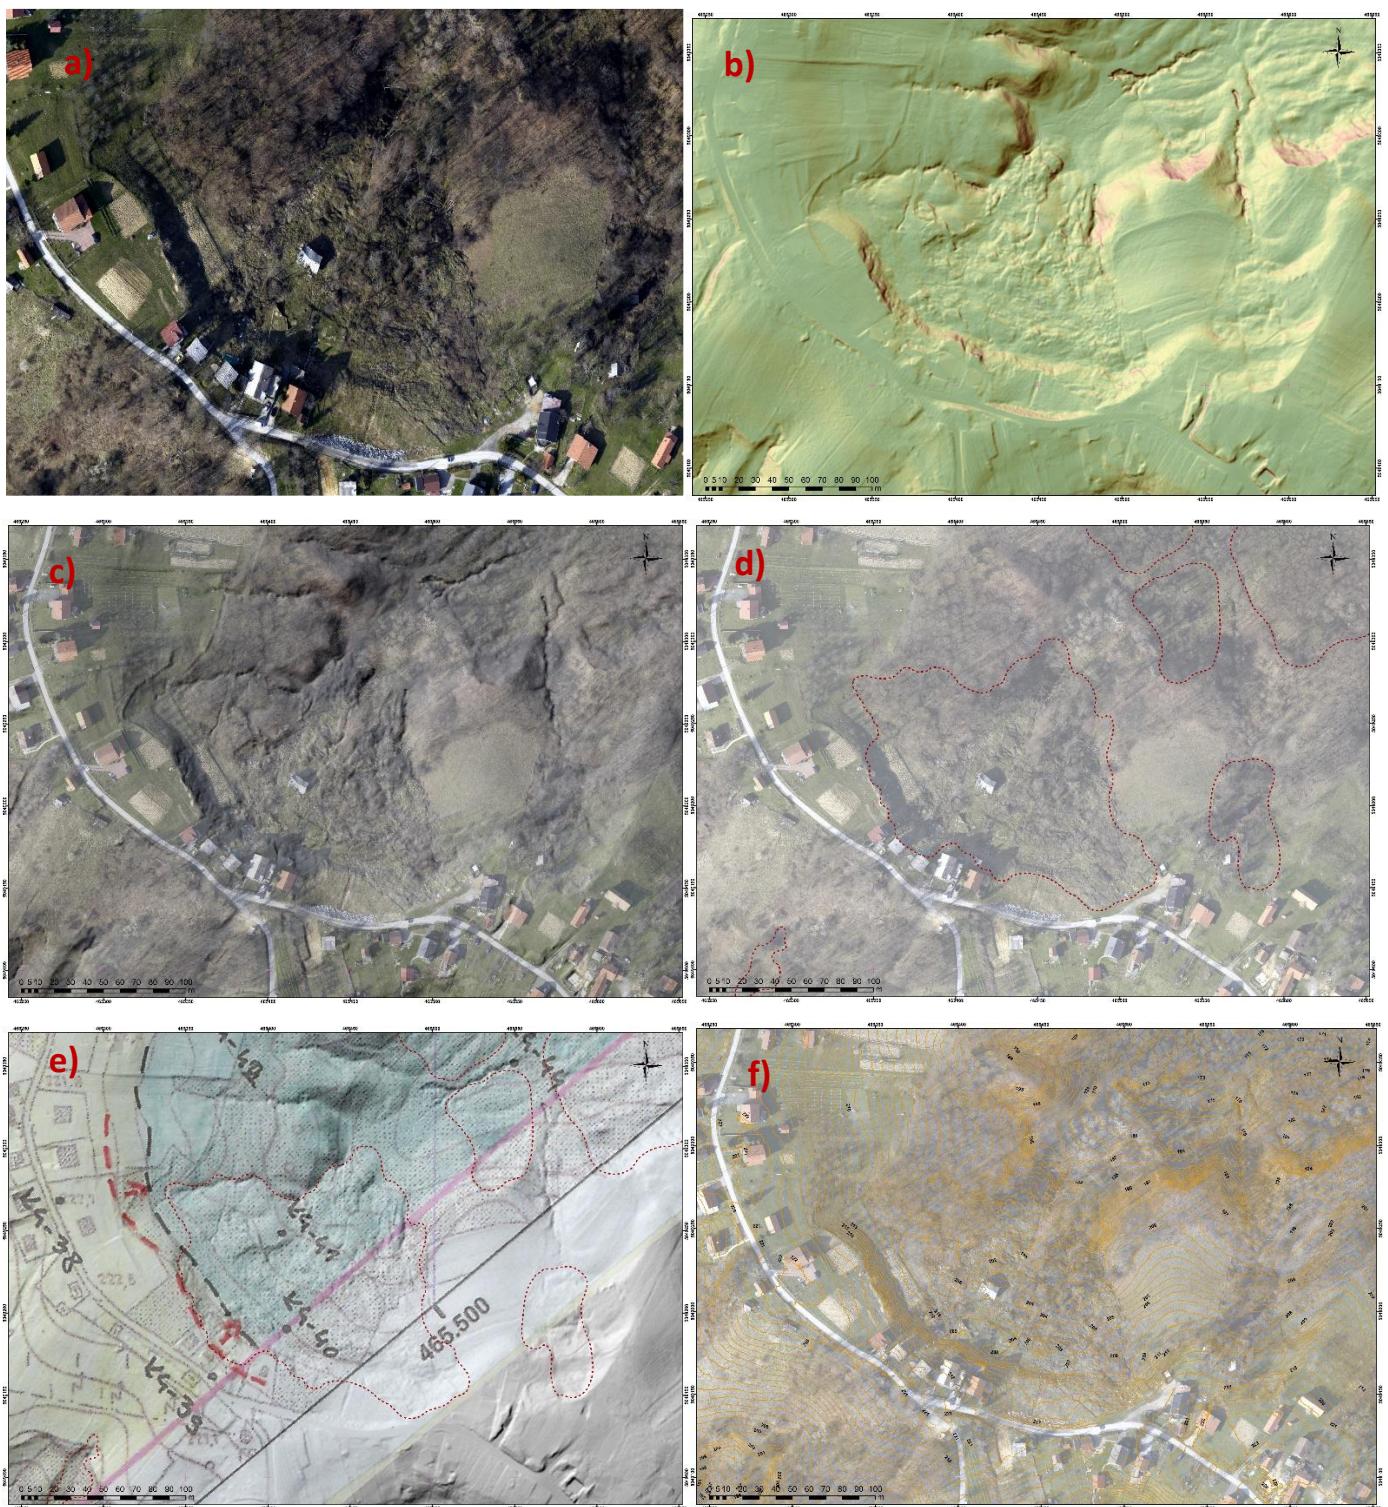
Kabinetskom obradom daljinskih podataka prikupljenih tijekom „SafEarth“ projekta dobivene su terenske karte iz kojih su „izvučene“ važne informacije: iscrtano je područje koje je zahvaćeno klizanjem (površina $\sim 18.000 \text{ m}^2$, maksimalna duljina $\sim 160 \text{ m}$, maksimalna širina $\sim 225 \text{ m}$). Analizom ortofotografija je utvrđena izgrađenost područja: na klizištu ili neposredno pored klizišta se nalazi šest kuća. Utvrđen je i pokrov zemljišta – „iznad“ klizišta se nalaze oranice, livade i voćnjaci, a u samom tijelu klizišta prevladava šumski pokrov. Klizište je vidljivo oštetilo cestu koja je „sanirana“ pomoću nasipa izvedenog od kamenih blokova. Na detaljnem DEM-u je vidljivo i više generacija deformacija u tijelu klizišta odnosno i novija manja klizišta unutar područja inicijalnog zahvata klizanja (Slika 16). Također na temelju povijesnih fotografija je utvrđeno i približno vrijeme aktivacije klizišta – negdje u razdoblju 2011.-2014. godina, što je kasnije i potvrđeno u razgovoru sa žiteljima (zima 2013.-2014. godine).

Slika 16. Usporedba „kabinetskih“ karata izrađenih na temelju podataka dobivenih daljinskim snimanjem: ortofoto, detaljan DEM i generirane izohipse u GIS-u na temelju detaljnog DEM-a. Na slici označenoj s **a)** prikazana je ortofotografija iz 2018. godine na temelju koje su dobivene informacije o pokrovu zemljišta i stečena je predodžba o području zahvaćenog klizanjem. Na karti označenoj slovom **b)** prikazan je detaljni DEM (digitalni elevacijski model) na kojem je vidljiva morfologija terena bez

građevinskih objekata i vegetacije. Ta podloga je korištena kao temeljna za iscrtavanje područja zahvaćenog klizanjem – na terenu su jasno vidljivi i mogu se prepoznati ožiljci nastali tijekom klizanja. Na karti **c)** je izvršen preklop ortofota i DEM-a i pripremljena je kao jedna od podloga prije izlaska na teren. Pod slovom **d)** prikazana je ortofotografija povećane providnosti na kojoj je daljinskom metodom identificirano (kartirano) klizište Gajevo i ostala manja klizišta u njegovoj blizini. Ta karta je koristila kao neka vrsta hipotetske karte koju je bilo potrebno pratiti i provjeriti terenskim istraživanjem. Pod slovom **e)** prikazana je radna terenska geološka karta koja obuhvaća samo dio klizišta, ali koja pruža informacije o materijalima koje je za očekivati na terenu: žutom bojom su označeni pijesci i prahoviti pijesci, a plavom bojom gline i prahovite gline. Ta karta nam je koristila pri interpretaciji klizišta (visina čeone pukotine) i kartiranju granica materijala (izvori na kontaktu). Karta označena s **f)** je ortofoto s generiranim izohipsama terena iz detaljnog DEM-a i ona je bila temelj za izradu profila klizišta.)

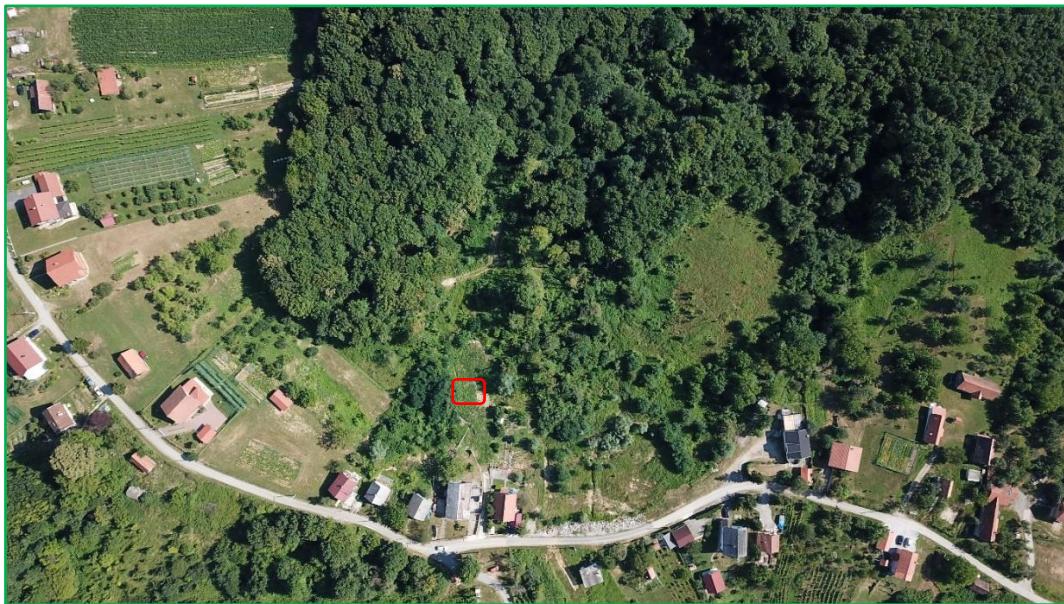
Slika 19. Snimka napravljena dronom DJI Mavic Pro 1 s označenom lokacijom (kvadrat) srušenog objekta. Na slici je dan prikaz stanja na terenu na ljeto 2020. godine.

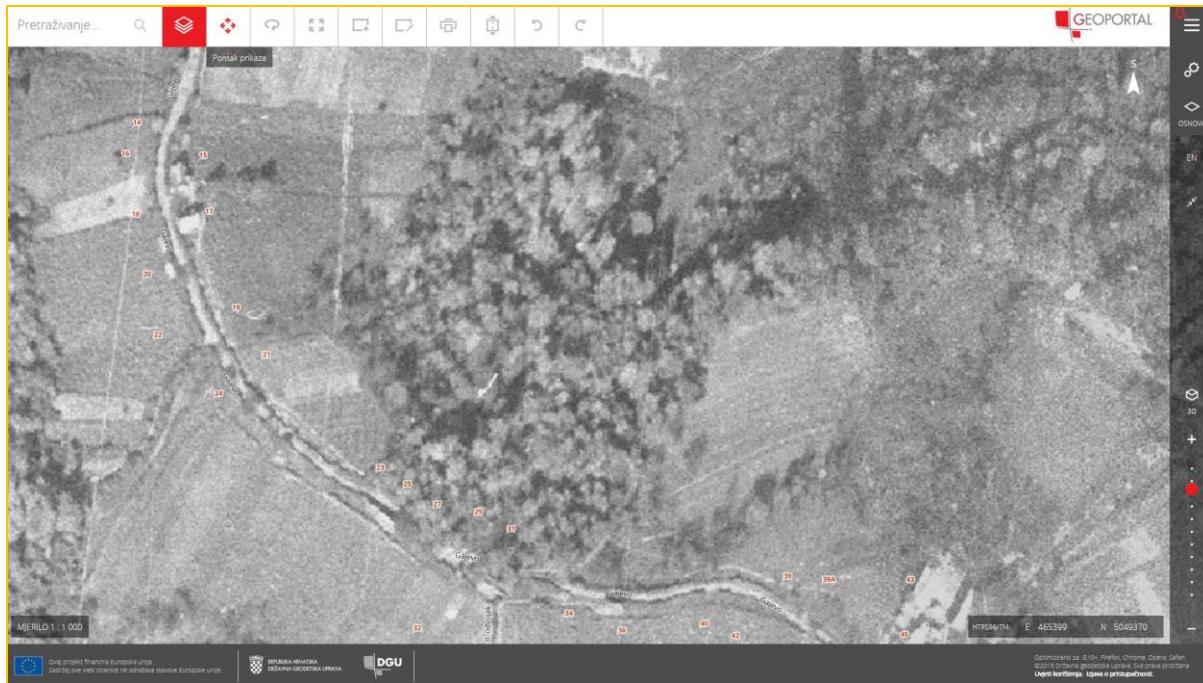
Na ortofotografiji iz 1968. godine (<https://geoportal.dgu.hr/>) su vidljive dvije vrlo značajne stvari: klizište Gajevo nije postojalo i područje je neizgrađeno (nema objekata k.br. 23 – 31). Vrh padine nije dodatno opterećen (kućama), odvodnja oborinskih voda sa krovova kuća samim time nije usmjerena na padinu, nema vodovoda (ni dodatne količine vode „u padini“ u slučaju da vodovod „pušta“) i ne postoji asfaltirana cesta (koja može usmjeriti i koncentrirati oborine na padinu). Pokrov zemljišta se sastoji od oranica i šuma.

Slika 20. Ortofotografija neizgrađene padine iz 1968. godine (<https://geoportal.dgu.hr/>): oranice i šume.

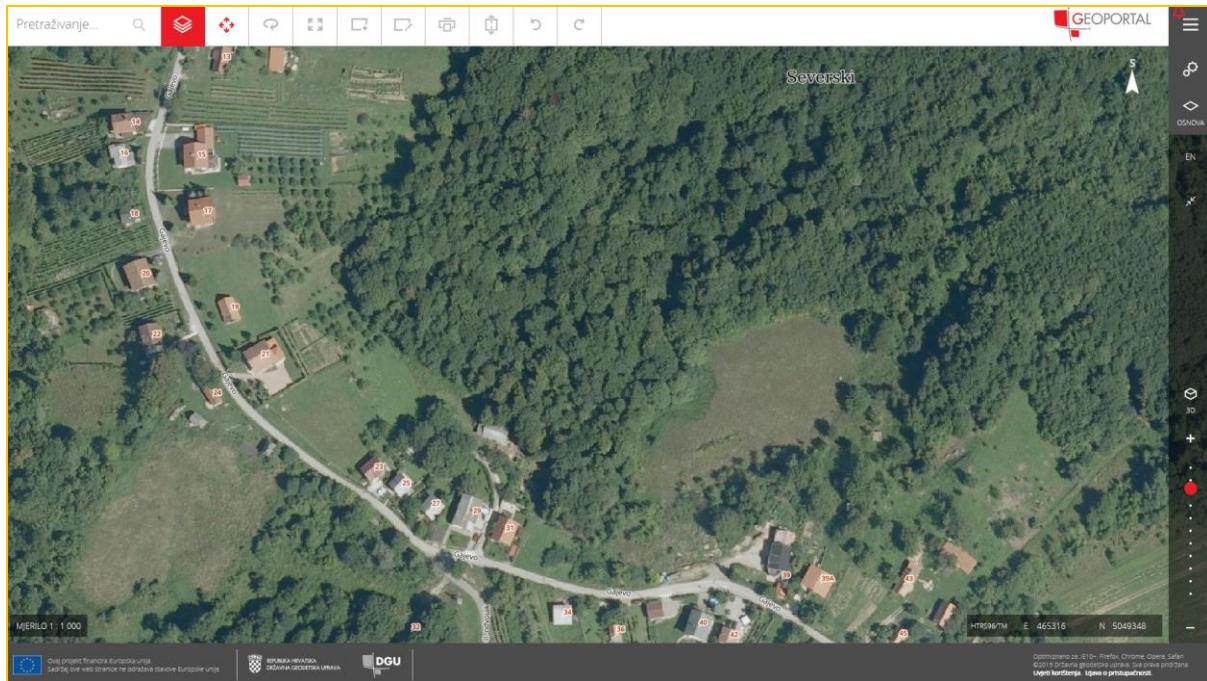
Na ortofotografiji iz 2011. godine (<https://geoportal.dgu.hr/>) je vidljivo da je padina izgrađena (objekti k.br. 23-31) i da postoji asfaltirana cesta. Vegetacija, infrastruktura i položaj građevina doima se prirodnim i prvobitnim odnosno ne postoje oštećenja uzrokovana nestabilnošću padine i klizanjem (Slika 21). Ta činjenica dovodi do zaključka da se inicijalno aktiviranje klizišta dogodilo nakon 2011. godine.

Slika 21. Ortofotografija izgrađene padine iz 2011. godine (<https://geoportal.dgu.hr/>) bez vidljivih znakova klizanja i oštećenja.

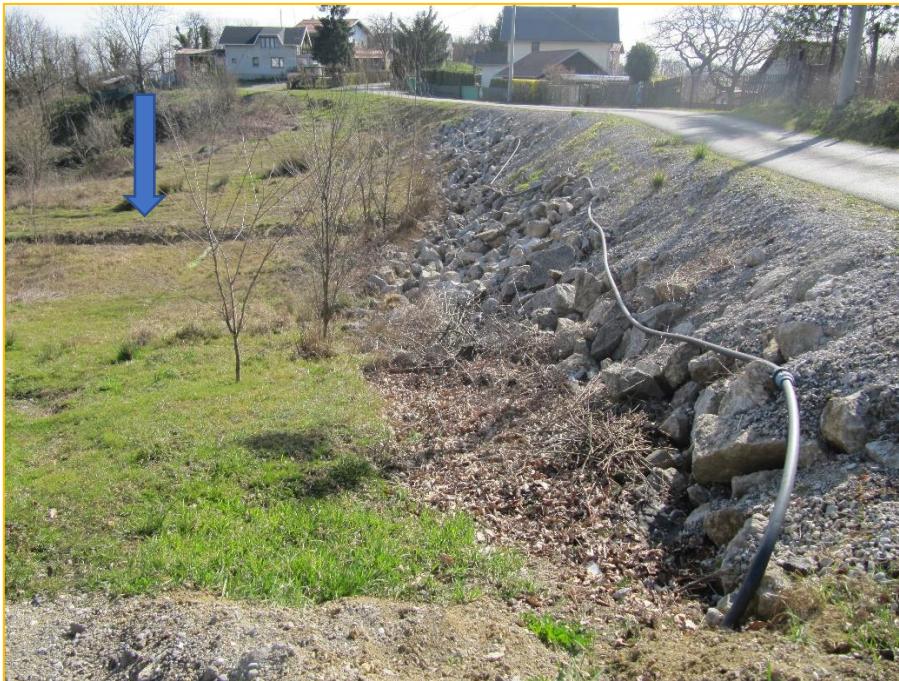
U zavoju ceste otvorena je klizna ploha. Klizna ploha je stabilizirana navozom kamena, tucanika, „šakanca“ (*Slika 26*). U bankini ceste smještena je vodovodna instalacija koja je klizanjem prekinuta. Podzemna vodovodna instalacija je prilikom otvaranja klizišta pukla i tako dodatno „močila“ cijelu padinu dok nije zaustavljena voda tj. do vremena sanacije. Nakon popravka ceste sanirana je podzemna vodovodna mreža s rastezljivim priključkom, i ostavljena nadzemno kako bi se mogla kontrolirati u slučaju da cijevi puštaju (*Slika 26*).

Slika 26. Podzemna vodovodna komunikacija, sanirana rastezljivim priključkom i ostavljena nadzemno, „šakanac“ (navezani kamen) i odvodni kanal označen strelicom (fotografirano tijekom terenskog kartiranja 2020. godine)

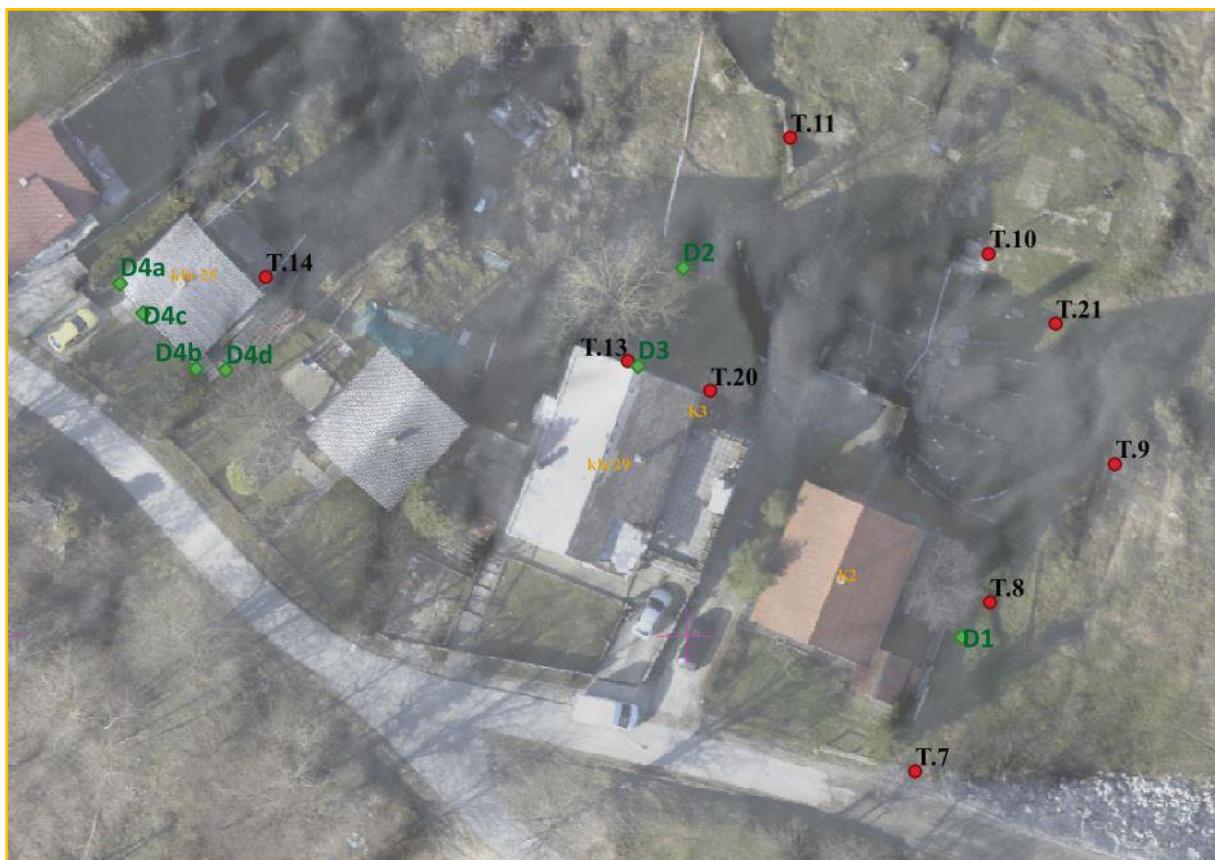
Tijekom pregleda terena izabrane su točke mjerenja deformacija (pukotina) na objektima. Praćenjem širina zijeva i pomaka indirektno bi se došlo do saznanja o aktivnosti klizišta. Tako su odabранe četiri lokacije mjerenja sa sedam mjernih pozicija (od D1 do D4d, *Slika 32*). Prvo mjerjenje je izvršeno 28. listopada 2019. godine, a drugo kontrolno mjerjenje 11.ožujka 2020 godine. Kako je vremenski period mjerjenja bio relativno kratak (5 mjeseci), a zima relativno suha nisu zabilježene veće deformacije / veći pomaci na mjernim točkama. Iz tog razloga je na odabranim točkama tijekom srpnja 2020. godine izvršeno i treće mjerjenje, ali ni tijekom

proljeća nisu zabilježene veće deformacije odnosno na mjernim točkama nisu zabilježeni veći pomaci ni tijekom trećeg terenskog mjerjenja.

Slika 32. Čelo klizišta sa stambenim objektima (narančasto) na kojima su se vršila mjerena (zelene točke). Crvenim točkama su označene terenske točke pregleda terena.

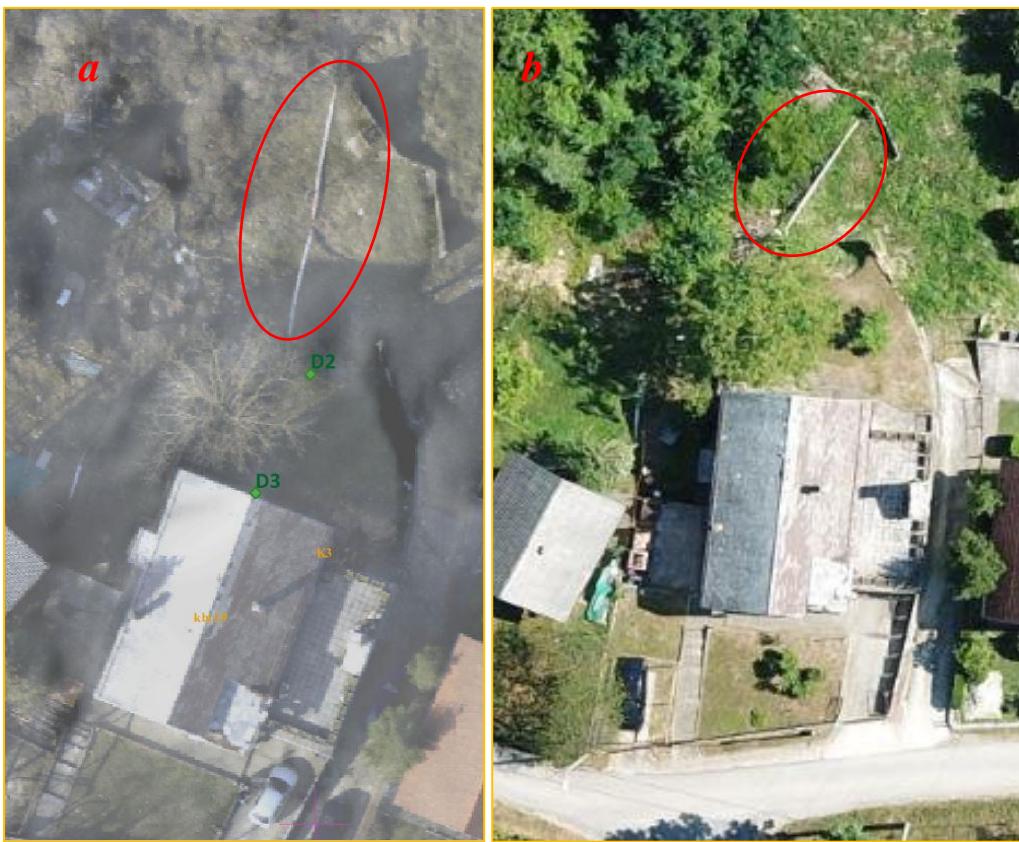
Sa sjeverne strane kuće K3 (k.br. 29) nalazi se stablo koje je udaljeno par metara od ruba klizišta. Sjeverno od stabla se nalazi druga točka mjerjenja - D2 koja prikazuje čeonu pukotinu iz koje izlazi (na dubini od 0,5 m) siva PVC cijev koja služi za odvodnju (*Slika 35*). Na udaljenosti od 1,5 m na sivu cijev se nastavlja narančasta (*Slika 36*). Usporedbom ortofoto snimke iz 2018. godine kao i slike nastale dronom DJI Mavic Pro 1 iz 2020. godine vidljiv je pomak cijevi, te se smatra da je siva cijev zamijenjena narančastom (*Slika 35, 36 i 37*). Drugim

Slika 37. Usporedba ortofotografije iz 2018. godine (a) i snimke iz drona 2020. godine (b). Kružnicom su označene cijevi i vidljiva je promjena u položaju (azimutu) cijevi.

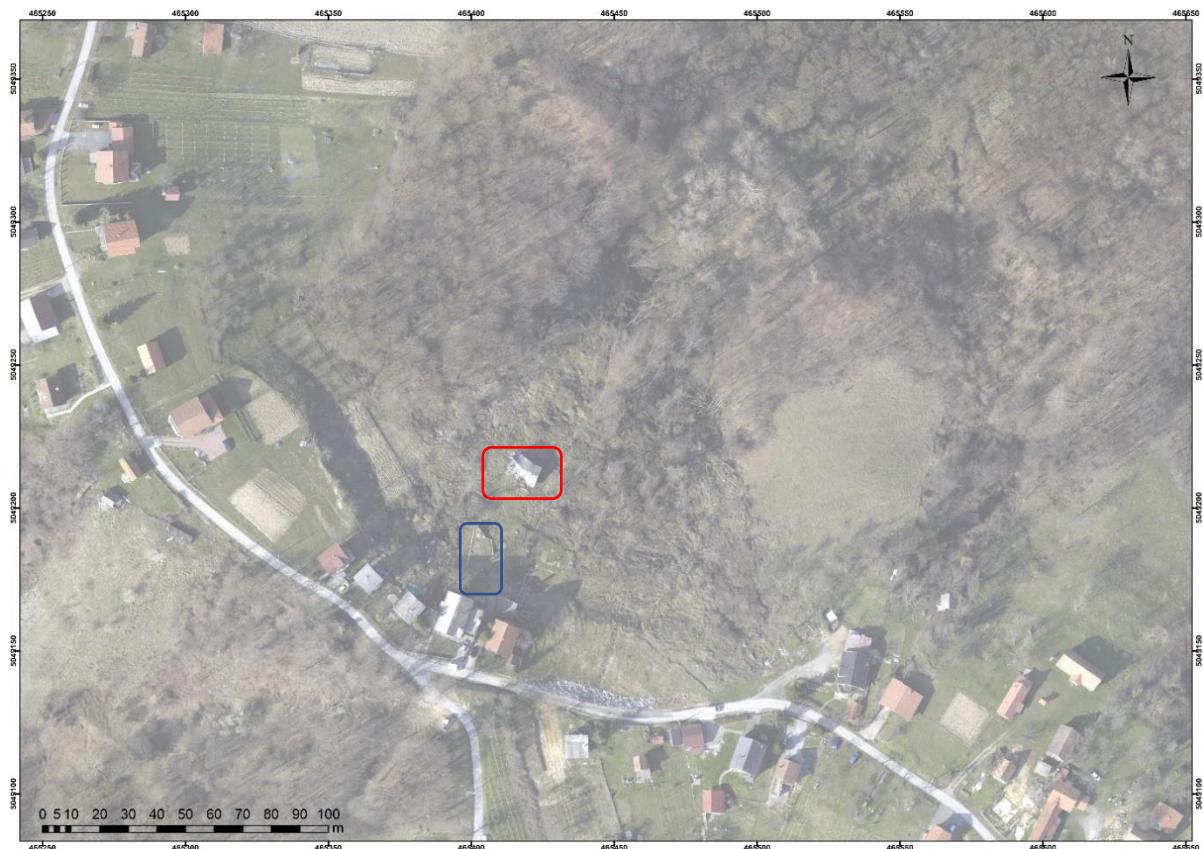
To snimanje služilo je kao zadnja provjera i kao prikaz trenutnog (u vremenu izrade ovog rada) stanja klizišta (*Slika 44 i 45*). Usporedbom ortofotografije iz 2018. godine (*Slika 44*) i aerofotografije iz 2020. godine (*Slika 45*), vidljiva su neka nova antropogena djelovanja na padini odnosno promjene na terenu / području klizišta. Tako je otklizali objekt, vidljiv na ortofotu iz 2018. godine, u potpunosti srušen i uklonjen (nema ga na aerofotografiji iz 2020. godine). Također rađene su neke izmjene i u odvodnji, te je mijenjan položaj odvodnih cijevi (*Slika 37*). Osim antropogenih promjena nikakve prirodno izazvane promjene nisu primijećene što nam je, uz terenska mjerena pokazatelj da je klizište trenutno u stanju mirovanja.

*Slika 44. Ortofotografija iz 2018 godine s označenim **otklizalim objektom** i mjestom mijenjanja položaja **odvodne cijevi**.*

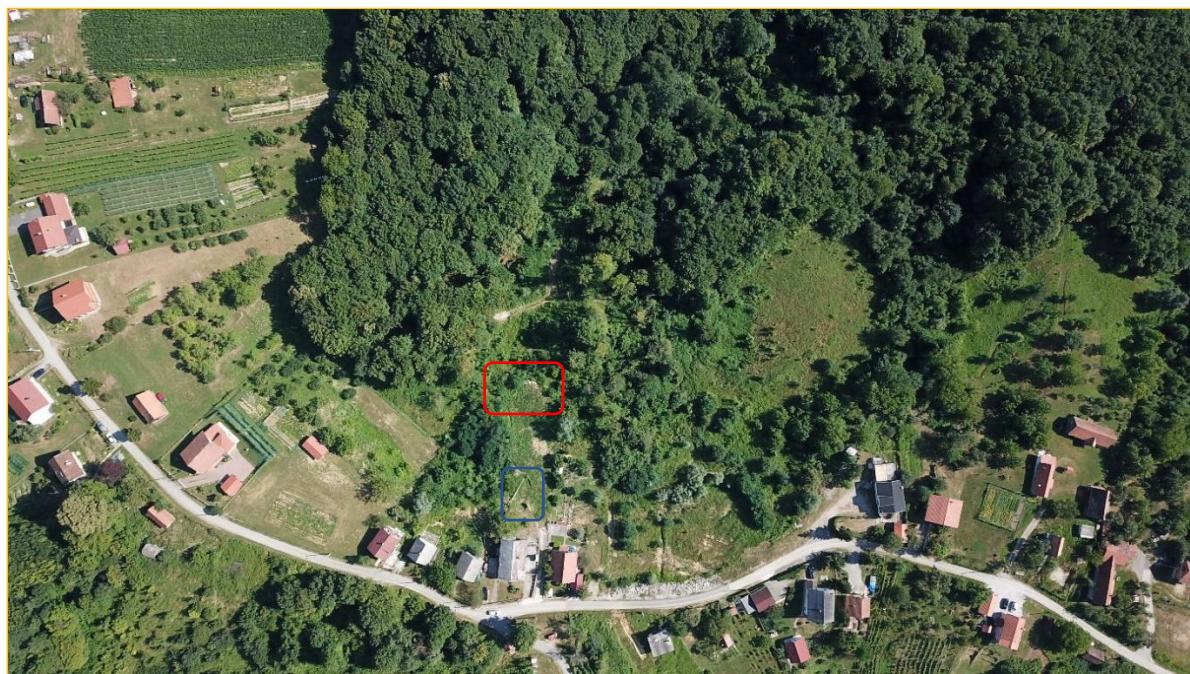
*Slika 45. Aerofotografija snimljena dronom DJI Mavic Pro 1 2020. godine s označenim položajem (uklonjenog) **srušenog objekta** i mjesta mijenjanja položaja **odvodne cijevi**.*

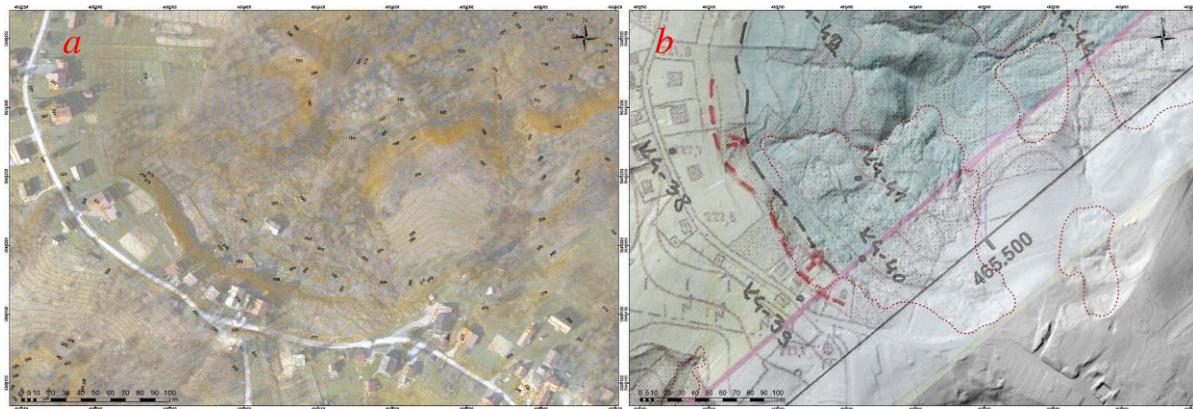
Slika 46. Ortofototo s izohipsama (a) i radna geološka karta (b): izohipse jasno ukazuju na položaj glavne vlačne pukotine koja je nacrtana i na radnoj geološkoj karti, te je potvrđena i na terenu. Na radnoj geološkoj karti odvojene su dvije geološke jedinice: pijesak i prahoviti pijesak (žuto), te glina i prahovita glina (plavo).

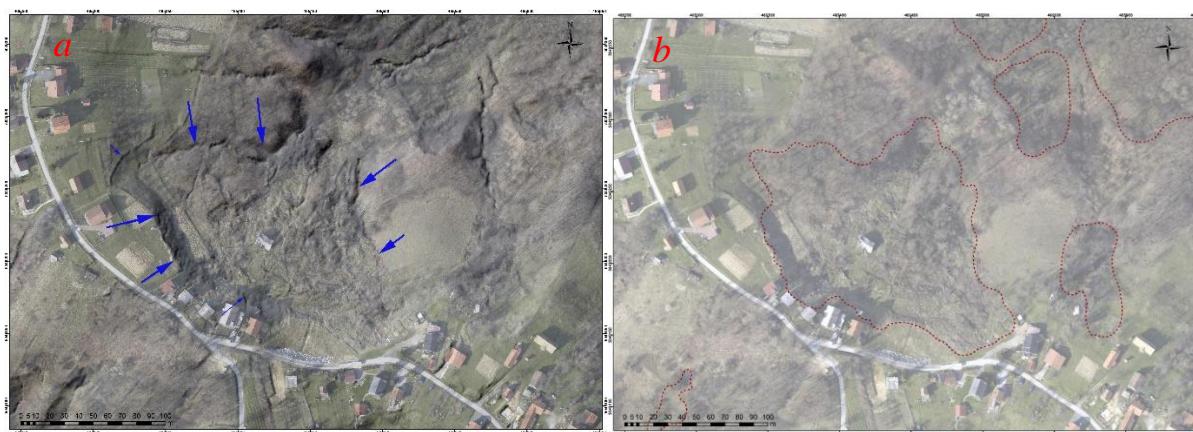
Slika 47. (a) Ortofototo s digitalnim elevacijskim modelom (DEM) visoke rezolucije ($0,5 \times 0,5$ m). Plavim strelicama su prikazane izražene pukotine na modelu i terenu koje ujedno i omeđuju klizište. (b) Ortofototo s kabinetom iskartiranim granicama klizišta. Na terenu je granica klizišta korigirana do saniranog dijela ceste.

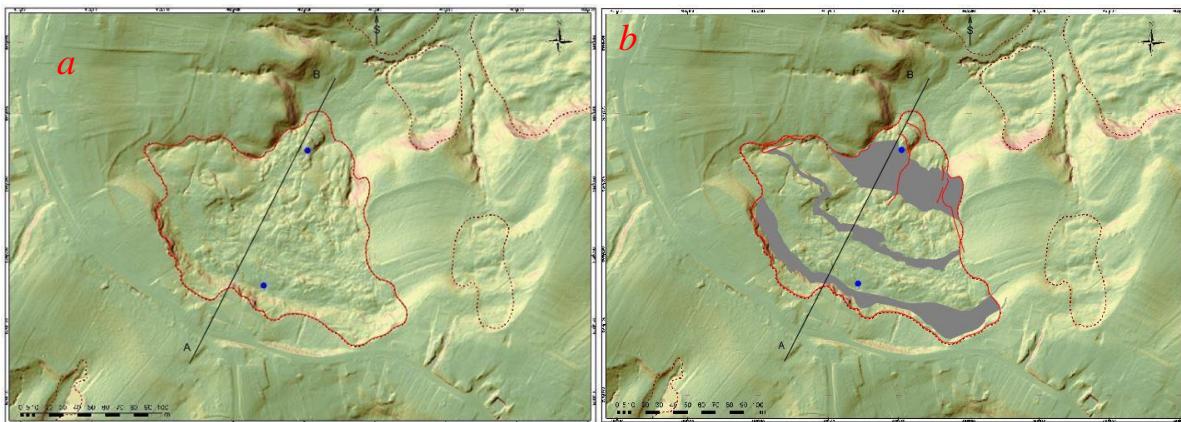
Slika 48. (a) Osjenčani model terena bez objekata i raslinja s ucrtanom granicom klizišta i izvorima (plave točke) i profilom AB. (b) Kartirano klizište s označenim pukotinama i litološkom razlikom terena: različiti udjeli gline i pijeska (sive zone = vodopropusnija područja) i profilom AB.

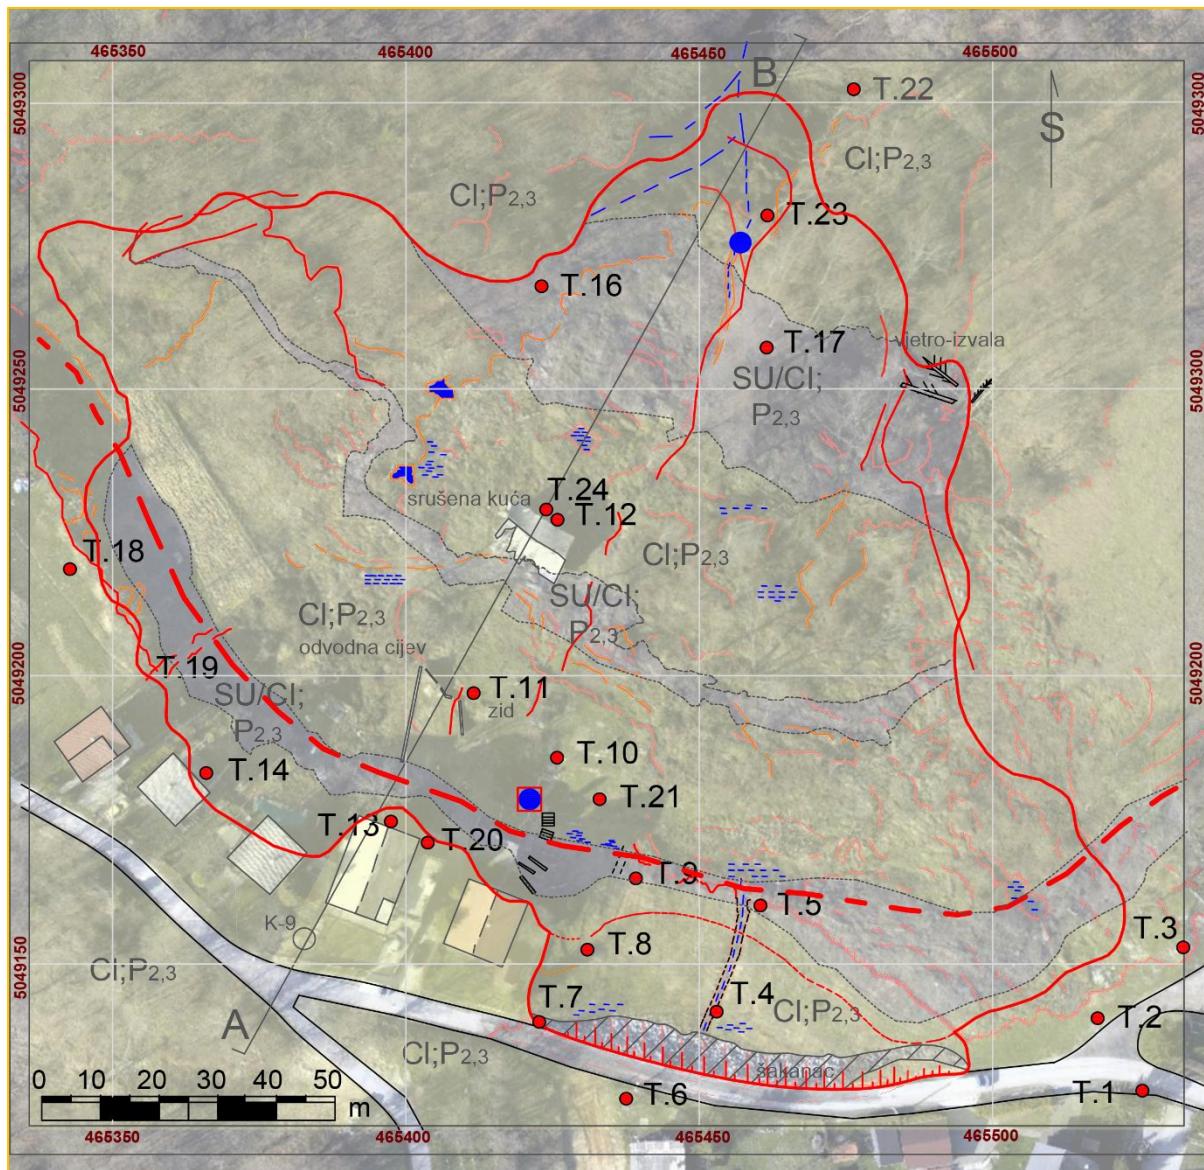
vlačne pukotine klizišta i još dvije slične zone: jedna u središnjem dijelu klizišta i jedna u nožičnom dijelu klizišta (sive zone na IG karti, *Slika 49*).

Gornji je proslojek s južne strane omeđen pretpostavljenim rasjedom, a prema sjeveru ima sve manje pijeska u mješavini i završava zaravnjenim terenom. Mješavina materijala tla koja izgrađuje zaravnjeni dio terena sastoji se uglavnom od glina do prahovitih glina i prahova (žuto). Ovaj dio je nepropusniji od prethodnog, te se voda povremeno nakuplja na površini tvoreći lokve i zamočvarenja. Na točki infleksije terena je primitivno kaptirani zdenac s razinom vode u zdencu koja varira od 0,5 m do razine tla odnosno 0 m (*Slika 27 i 49*). Kaptirani zdenac je uslijed pokreta na padini oštećen, ali voda i dalje izvire, te se koristi za zalijevanje. Ovaj dio terena širine je od 35 do 40 m. Ova zabilježena terenska zapažanja su prikazana i na karti (*Slika 49*, Prilog 3).

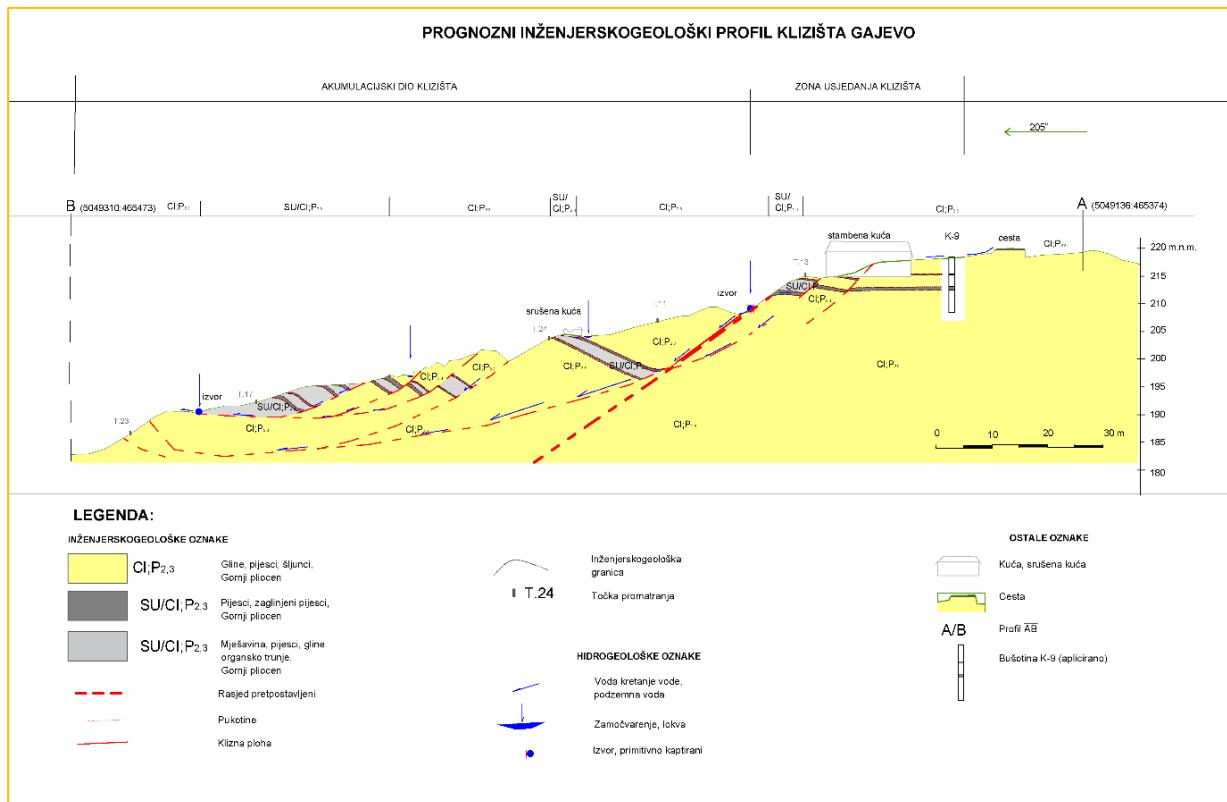
Slika 50. Klizište Gajevo – Prognozni inženjerskogeološki profil AB

Iz detaljnog DEM-a i izohipsi odnosno dobivene topografske karte izradio se topografski profil površine terena AB smjera 205°. Izradom topografskog profila jasnije su vidljive pukotine i najahivanja kliznutog materijala, kao i više generacija klizanja i postojanje više kliznih ploha. Na topografskom profilu su jasno vidljive dvije karakteristične zone klizišta: zona usjedanja materijala i zona akumulacije materijala. Ove dvije zone označene su na profilu. (*Slika 50.* i Prilog 4).

Klizište se nalazi na sjevernoj strani padine, a glavna vlačna pukotina se prostire uz cestu oko 225 m. Klizna ploha na istočnom dijelu zahvaća i trup ceste i izvršena je sanacija ceste u obliku nasipa materijala („šakanac“). Na mjestu gdje je postavljen profil AB klizanje je započelo u blizini kuće, ali moguće je da je i ispod kuće došlo do pojave pukotina. Vidljive su pukotine na sjevernoj strani kuće gdje je i postojeći zid puknuo i razdvojio se.

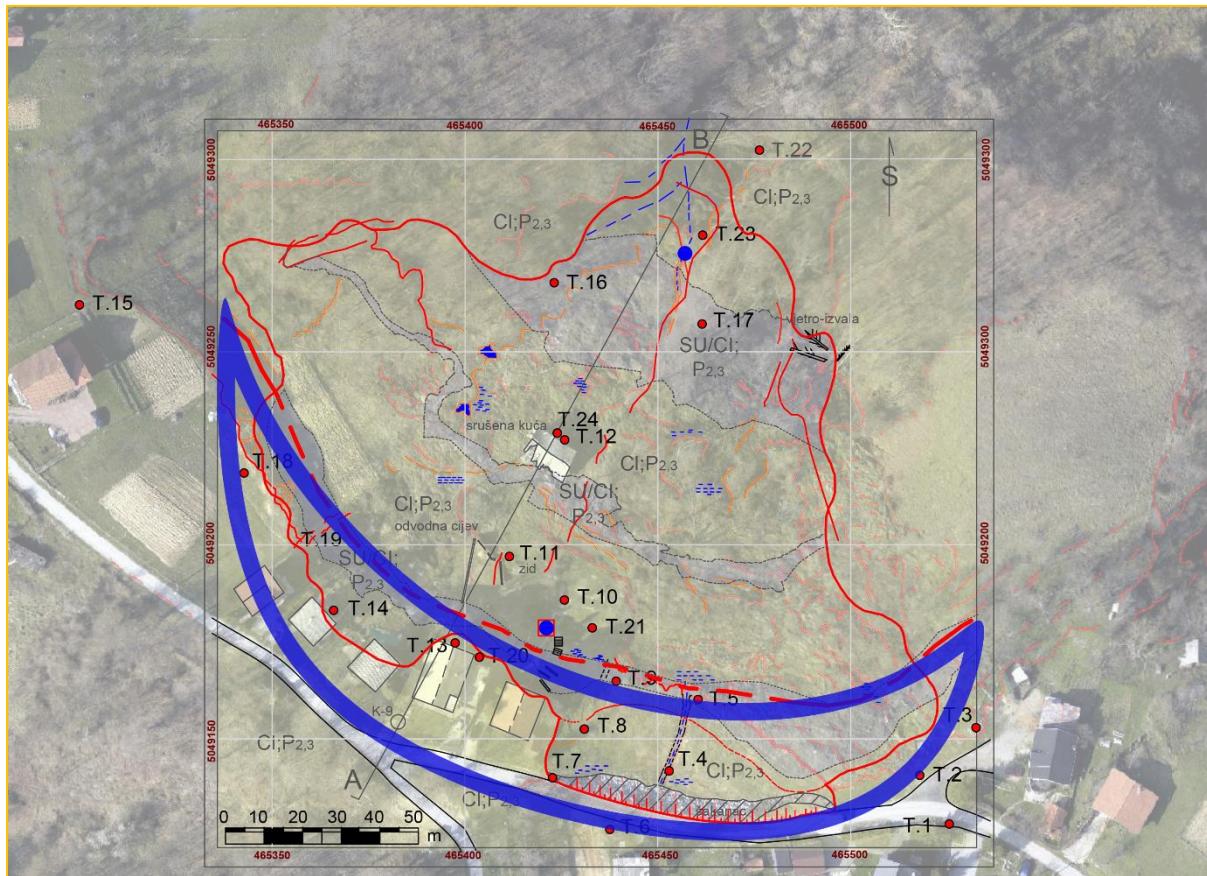
Kombinacijom i analizom svih dostupnih podataka (kabinetskih i terenskih) izrađeni su inženjerskogeološka karta i prognozni inženjerskogeološki profil klizišta Gajevo (Prilog 3 i 4) iz kojih je vidljivo da je najugroženije područje krune klizišta (*eng. crown*). Odnosno područje nepokrenutog materijala iznad glavne vlačne pukotine klizišta i područje glavne vlačne pukotine koja je „otvorena“ ploha koja se erodira i deformira (*Slika 51*).

Slika 51. Inženjerskogeološka karta klizišta Gajevo preklopljena sa ortofotografijom iz 2018. godine: na području klizišta je plavim poligonom označeno najugroženije područje – odnosno područje krune i glavne vlačne pukotine klizišta.

Za stanare i lokalne objekte (kuće i cestu) najadekvatnije rješenje bi bila sanacija cijele padine, ali takvo rješenje je nerealno – vrijednost (troškovi) sanacije bi višestruko nadmašili vrijednost objekata. Veličina klizišta (površina $\sim 18.000 \text{ m}^2$, maksimalna duljina $\sim 160 \text{ m}$, maksimalna širina $\sim 225 \text{ m}$) i prostiranje klizišta u terenu (donji dio je neizgrađen i u šumi) sugerira ipak da se ne sanira cijelo klizište već da se djelomično sanira gornji dio klizišta (kruna klizišta) koji ugrožava objekte (*Slika 51*). Osnovni preuvjet za sanaciju klizišta je uklanjanje vode iz tijela klizišta u što većoj mjeri.

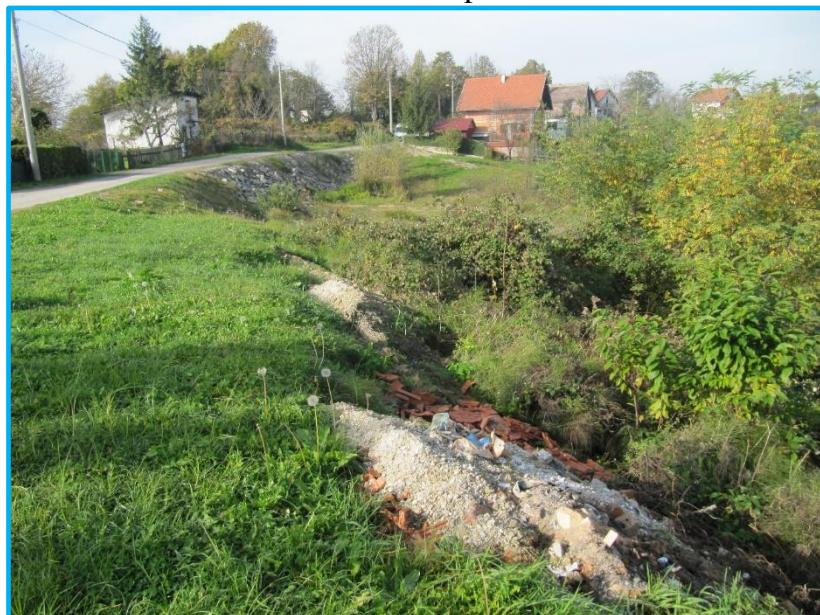
T.2.

-nasipani materijal pored ceste

-čelo klizišta → padina 8-10 m- prema karti

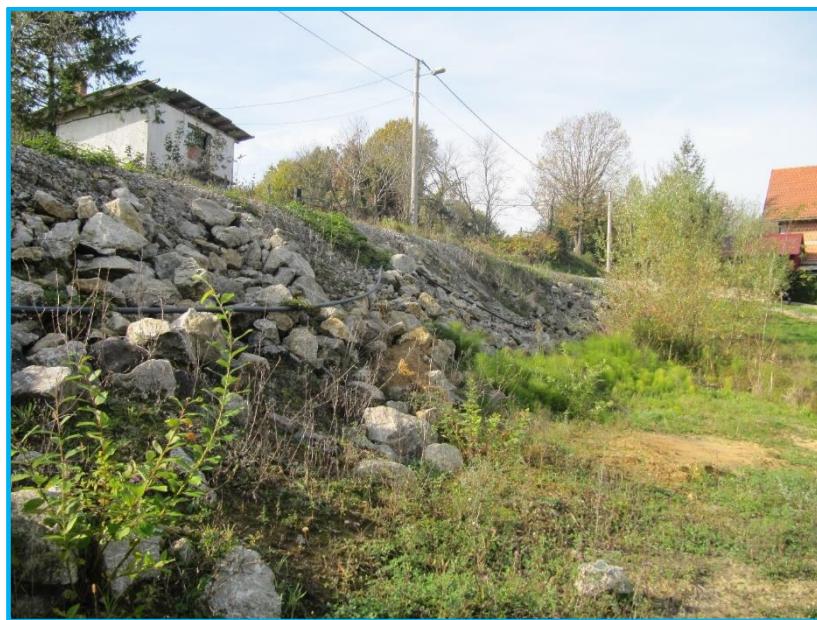
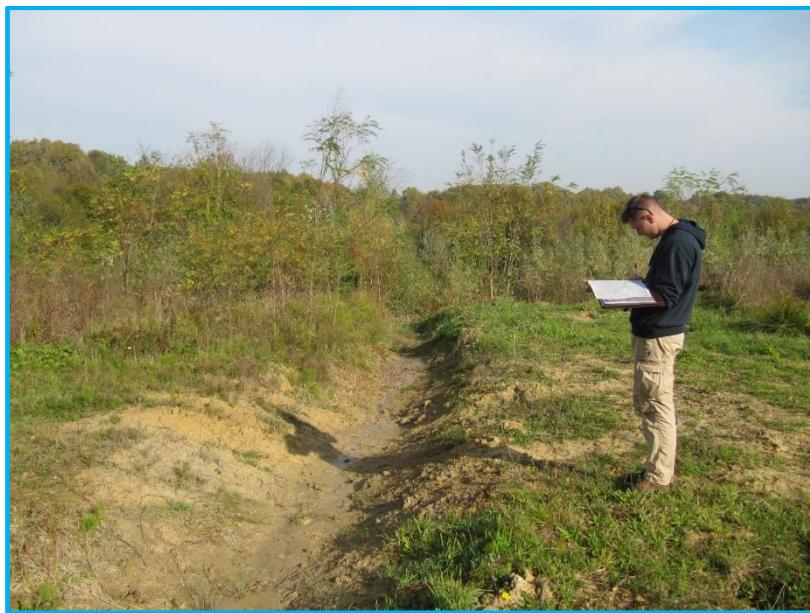
T.4.

- GPS Kr lm 03 – jarak/kanal- voda (preslica)
- na duljini od 50 m nasip za cestu - $\Delta h =$ do 4 m
- čeoni dio klizišta =privremeno rješenje telefonska? Instalacija po nasipu)
- odvodnja površinske vode riješena uz pomoć jarka-širine 1,5 m, dubine 0,5 m
- Zaključak- cesta i dalje ugrožena- samo privremena sanacijska mjera za cestu

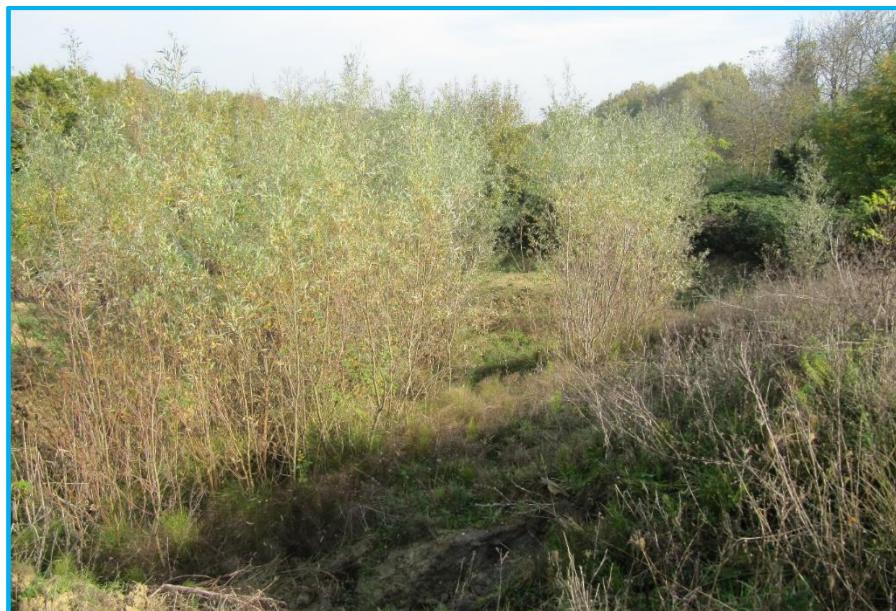
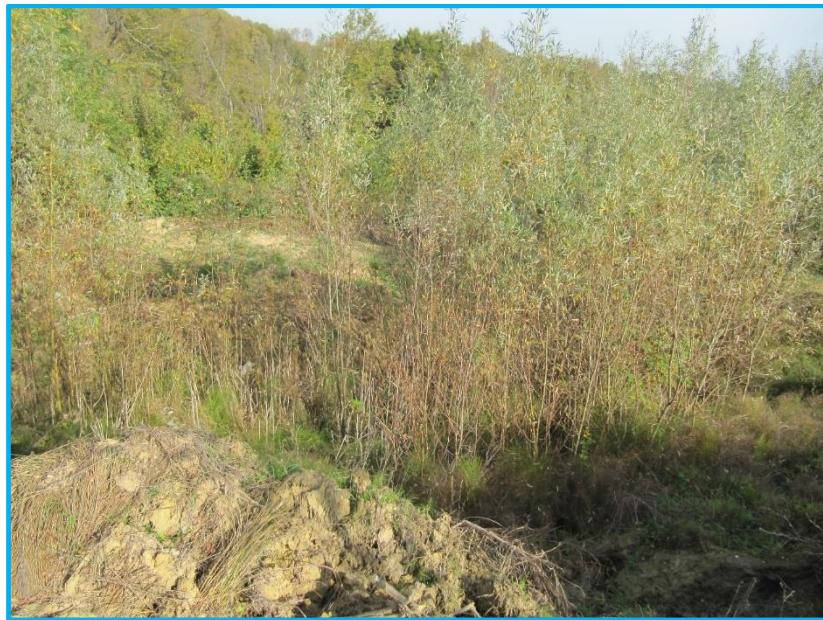
T.5.

-strmina → 4-6 m

Od ceste udaljeni sjeverno cca 25 m duljine- završava strmim odsječkom
