PRIMJENA METODA DALJINSKIH
ISTRAŽIVANJA NA KLIZIŠTU GAJEVO,
KRAVARSKO

Diplomski rad

ZAGREB, 2020.

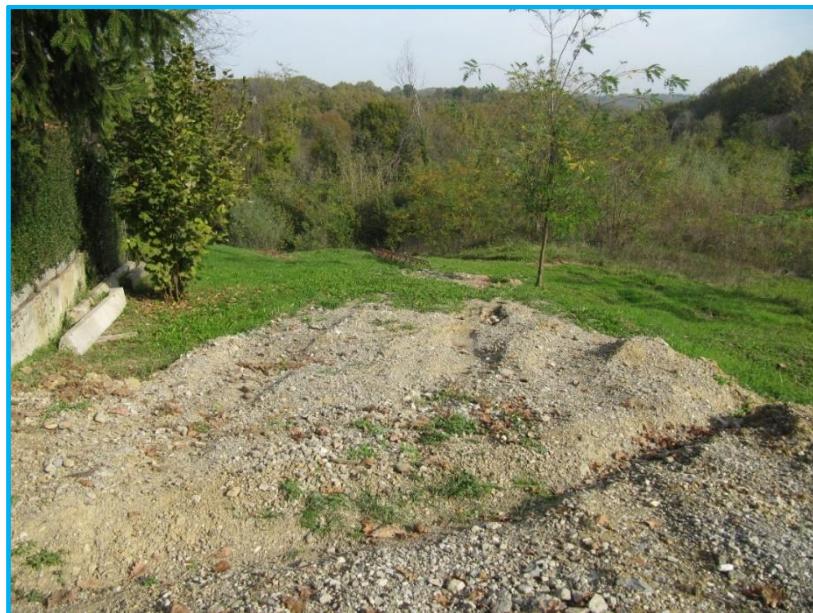
T.7.

-prema izjavama stanara- na tom dijelu padine postoje bočni pomaci- paralelno s cestom i niz padinu

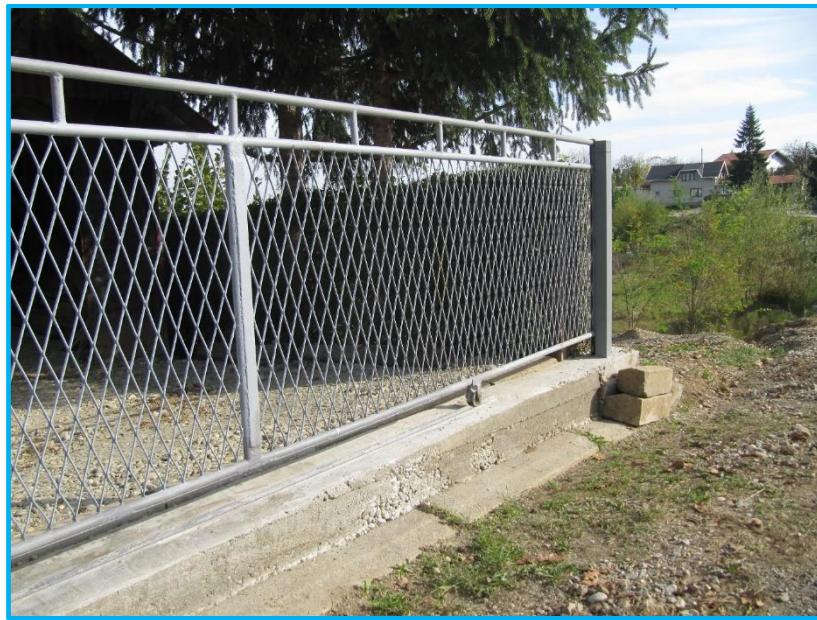
Zid → pukotina

-okomito s cestom (3-5 cm pukotina)

-paralelno s cestom

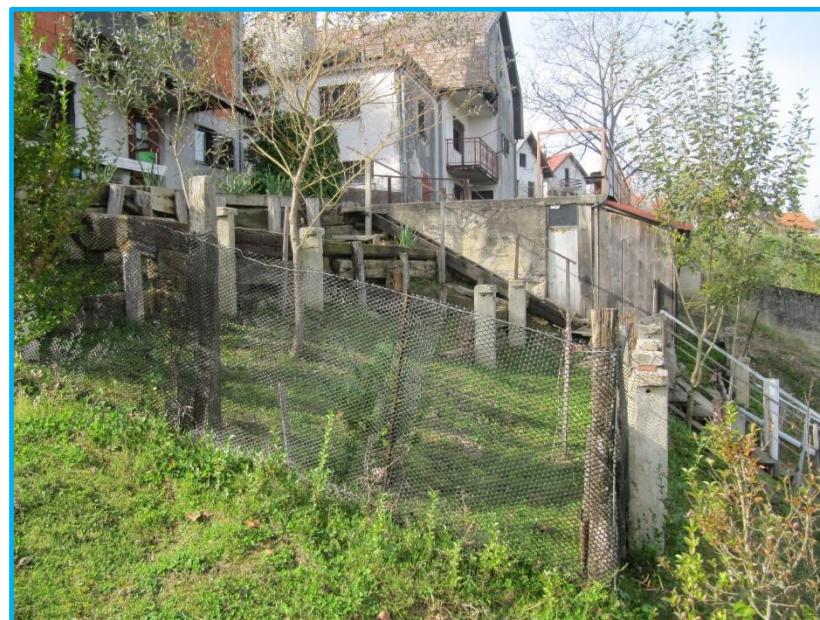
-150/406- improvizirani drveni podgradni zidovi koji pridržavaju površinski dio gornjeg dijela padine

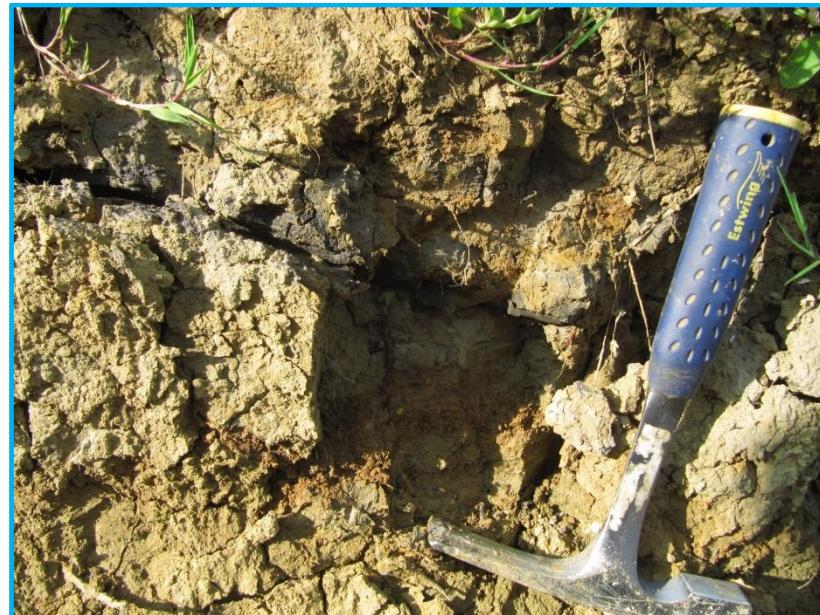
Photo 151/407

GPS- Kr lm 06 -plitki put za traktor-visine do 0.5 m

-bočno se vidi glinoviti materijal (formular)

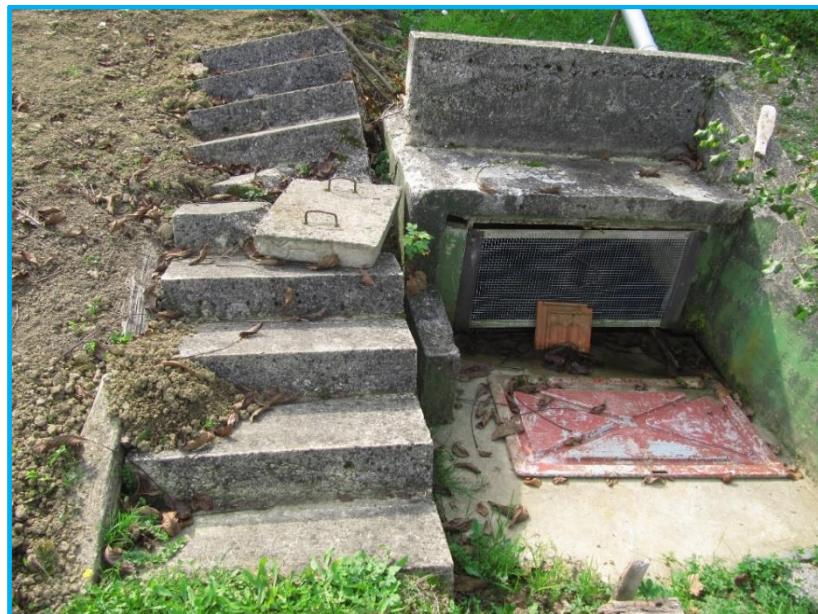
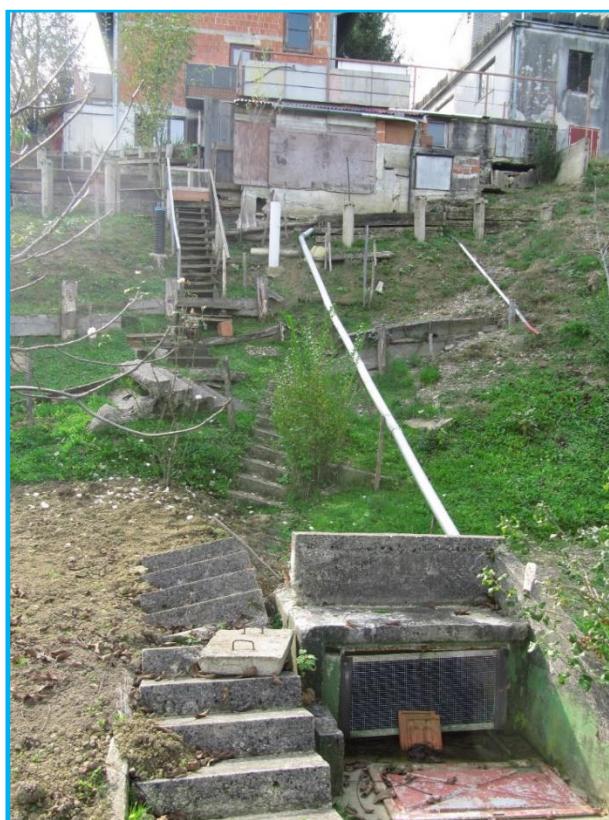
Photo-152/408, 153/409

GPS- Kr Im 07- kaptirani zdenac - voda na površini, izvor od pamтивјека
- stepenice proklizale, cijevi → po obodu klizišta- povremeni i stalni izvori- vjerojatno kontakt
pijeska i gline - veći pokret u veljači 2014.god nakon čega je na padini napravljeno oko 26
bušotina
- odvodnje privremeno riješene s plastičnim cijevima

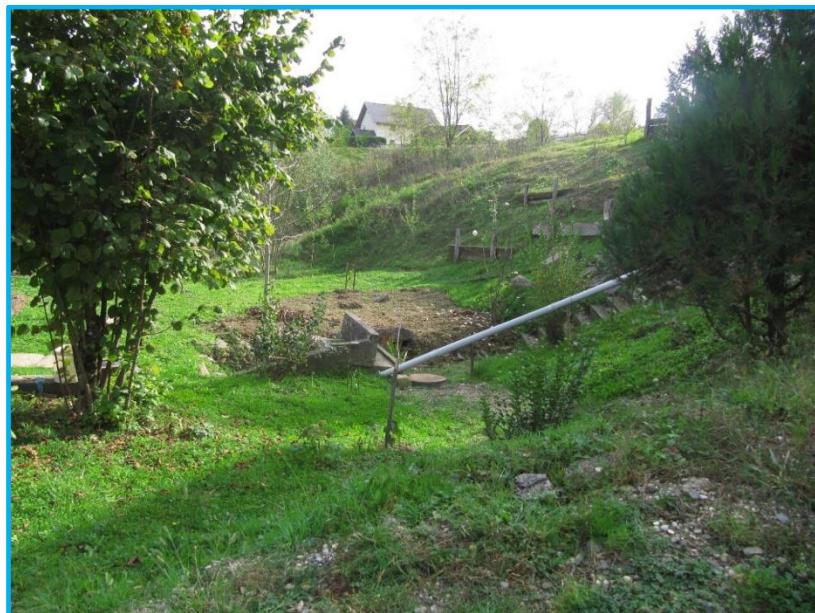
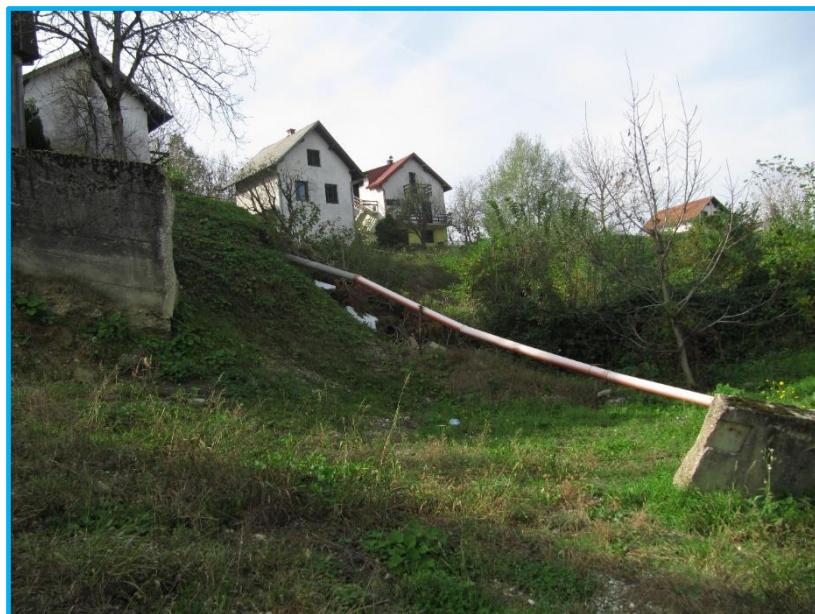
Photo- od 154/410 do 159/415

GPS- Kr lm 08 – zid proklizao 5 m

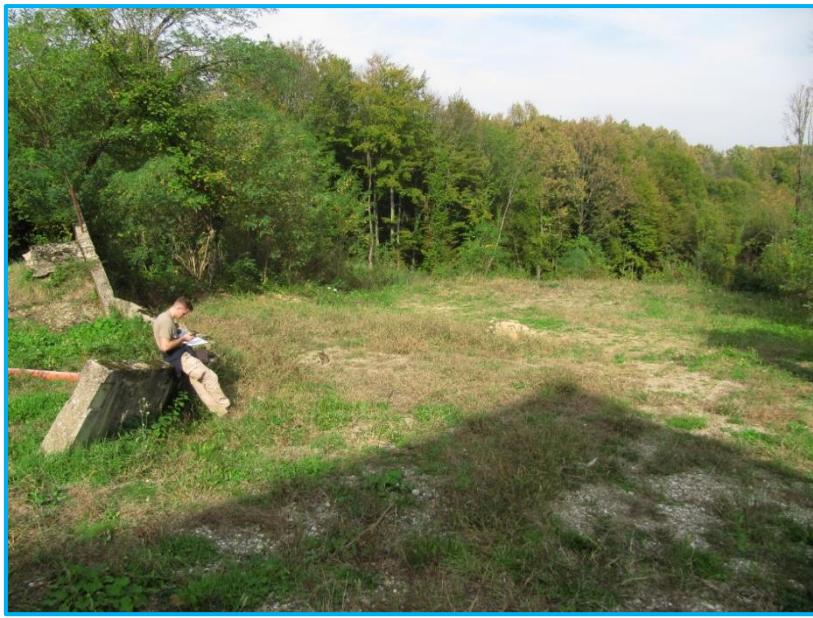
-razmak → privremeno, loše rješenje odvodnja pomoću cijevi niz padinu u tijelo klizišta,
blizu čela

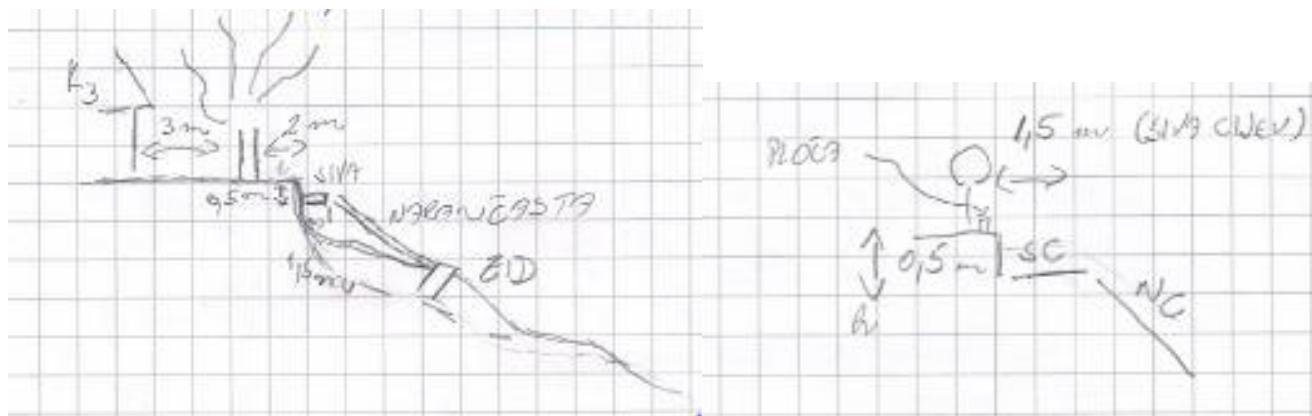
Stablo-čeona pukotina- siva cijev- narančasta cijev

- Sa sjeverne strane K3 se nalazi stablo koje je udaljeno par metara od ruba klizišta
- Sjeverno od stabla = čeona pukotina klizišta i iz čeone pukotine na dubini od 0,5 m izlazi siva PVC cijev od odvodnje
- Na udaljenosti od 1,5 m na sivu cijev se nastavlja narančasta D2= odnosi pomaka

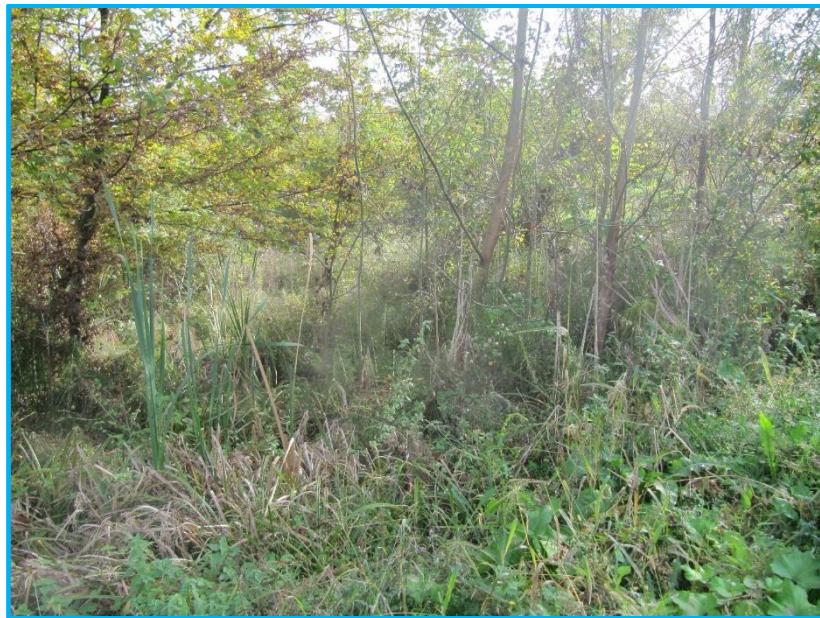
-raslinje ukazuje na prisutnost vode → photo 165/421

-depresija uz rub platoa (gdje je bio srušeni objekt)

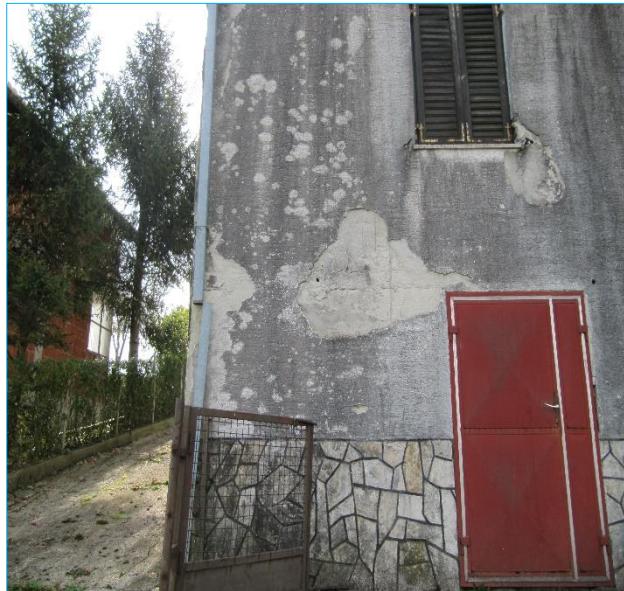
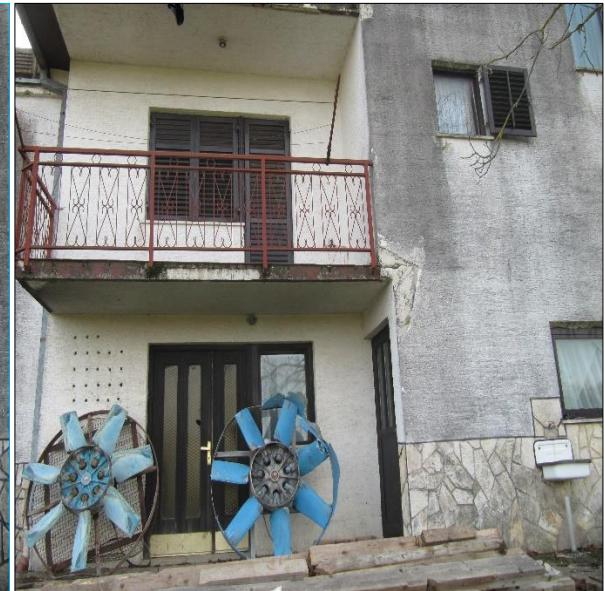
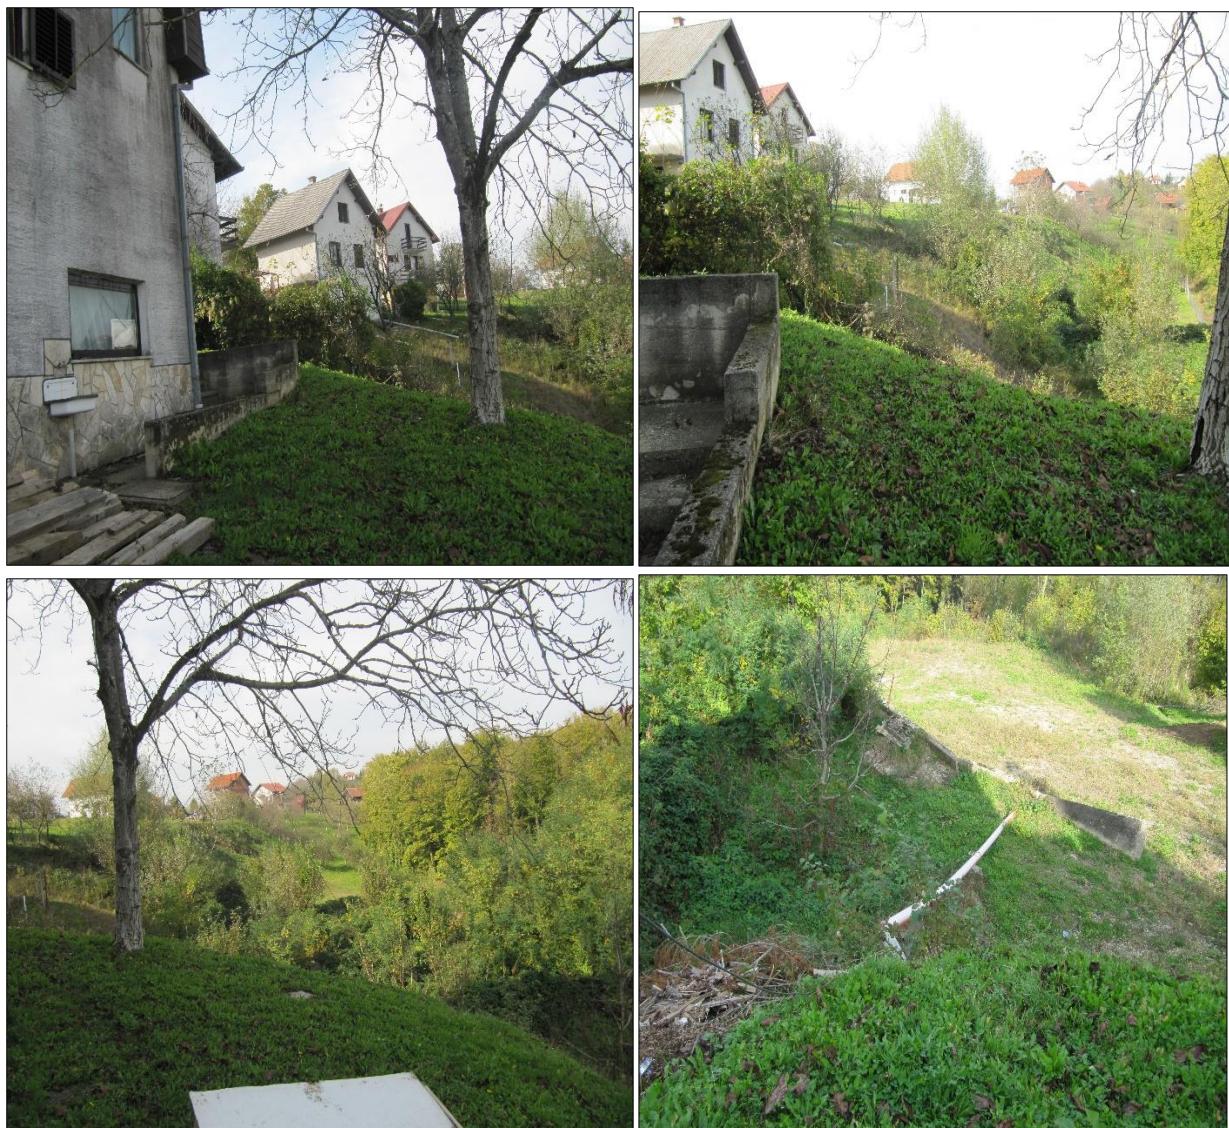
-sjeverni dio kuće K3-serija fotografija (photo -166/422→171/427)

K3 -nema vidljivih oštećenja

- Oko kuće je izgrađen betonski put, uslijed klizanja taj betonski put se odvojio od kuće 2 cm (pojavila se pukotina)
- manje deformacije na odvodu vanjskog umivaonika i odvodu kišnice
K3= kućni broj 29 -Gajevo

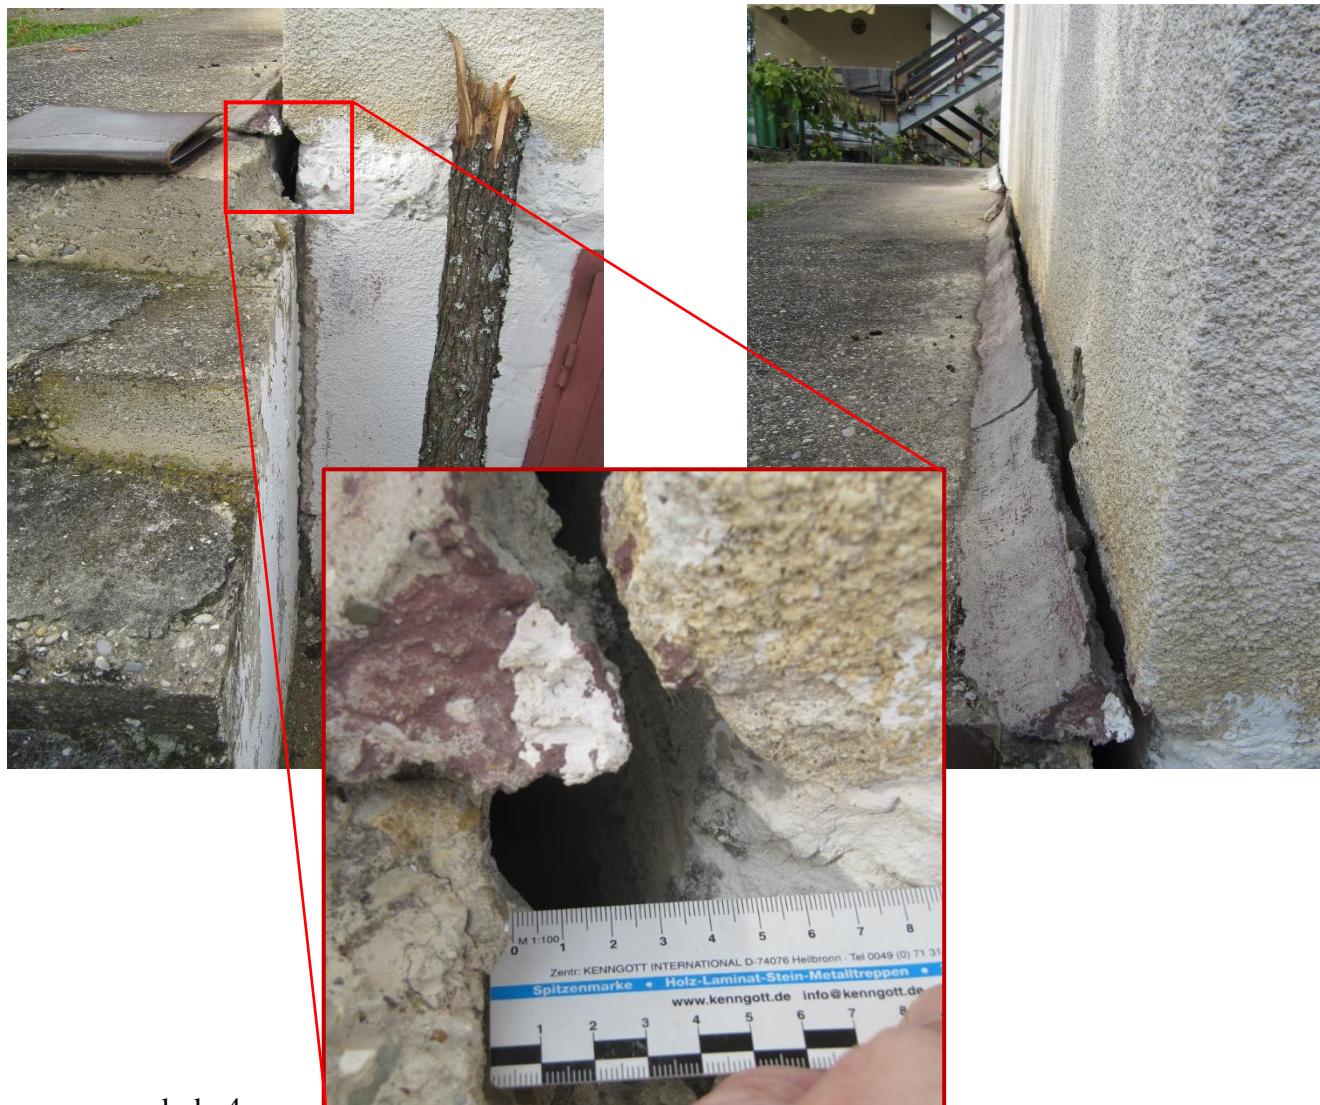
D4b- photo-184/440→187/443

-pomak do 4 cm

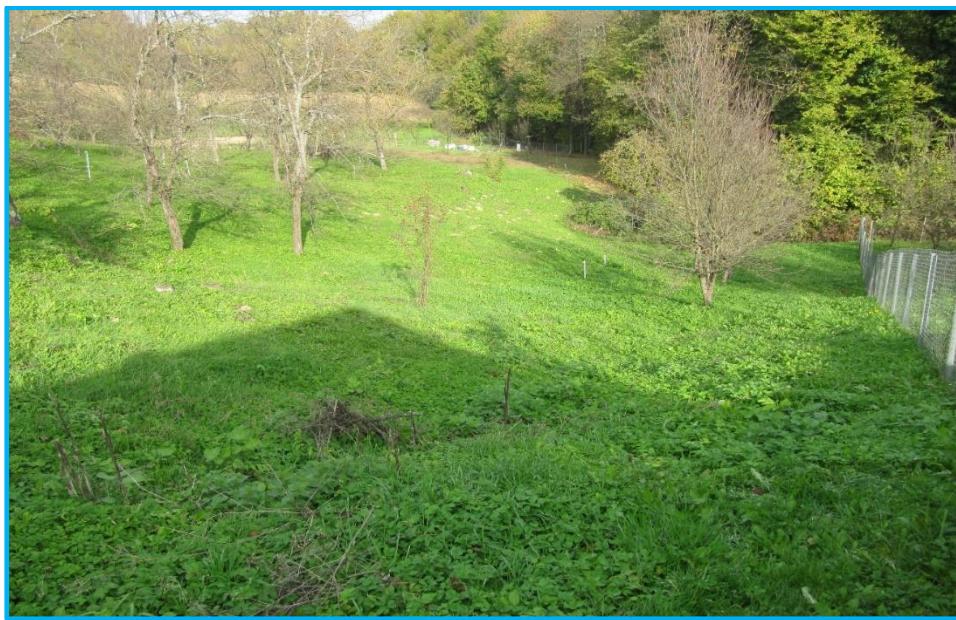
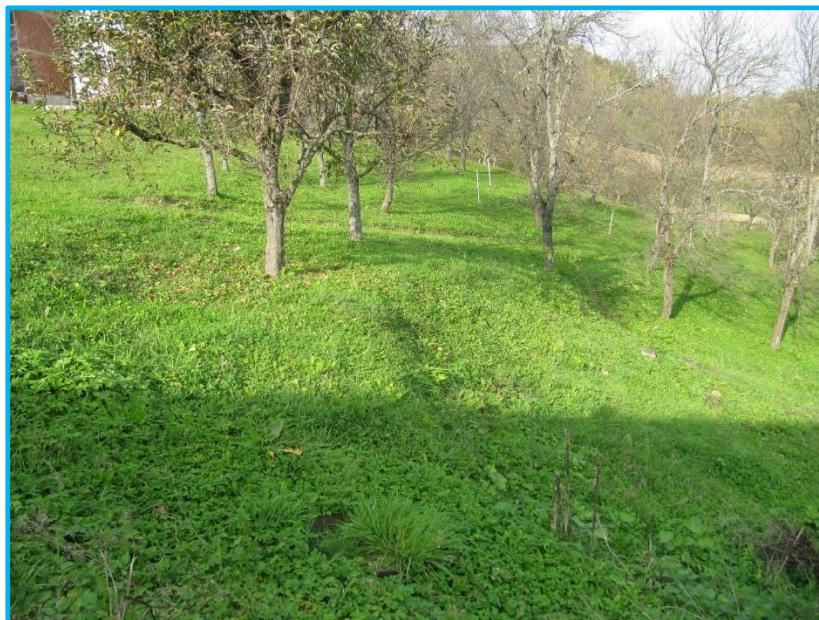
- niže od T.15 je padina valovita i nepravilna
- na padini se nalazi stari voćnjak te se na voćkama deformacije ne vide
- mogući dugotrajni plitki pomaci na površini a možda i područje starog/reliktnog klizišta

-točka pored ograde, voćke nisu povijene
photo 188/444 → 190/446

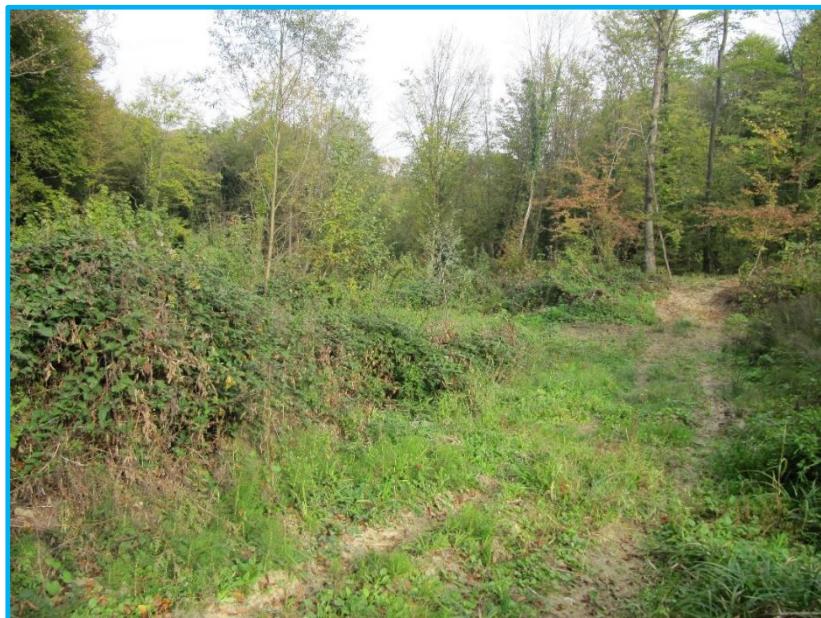
-moguće da je T.16 na ili oko granice klizišta

-na području klizišta se može razlikovati različite generacije klizišta, „zona najaktivnijeg klizišta 2014“ je markirana nedostatkom raslinja

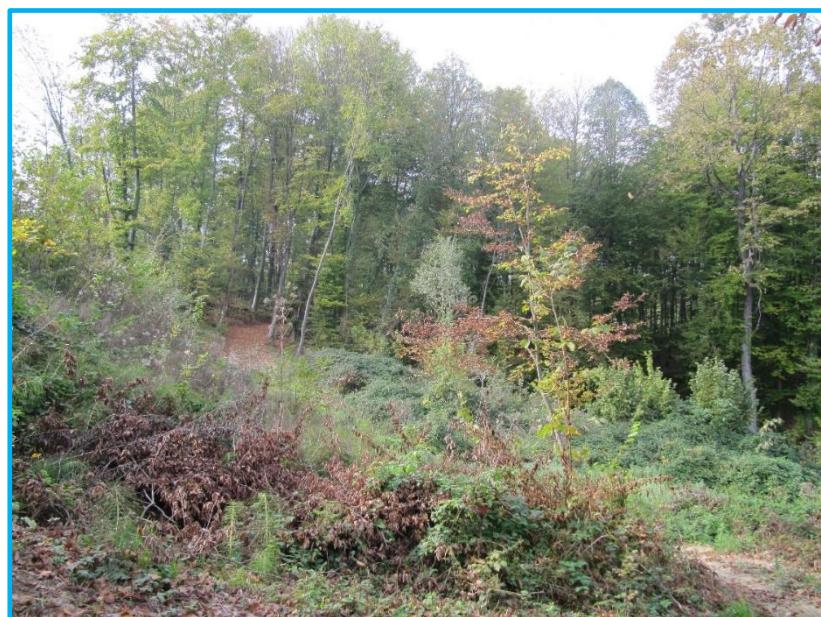
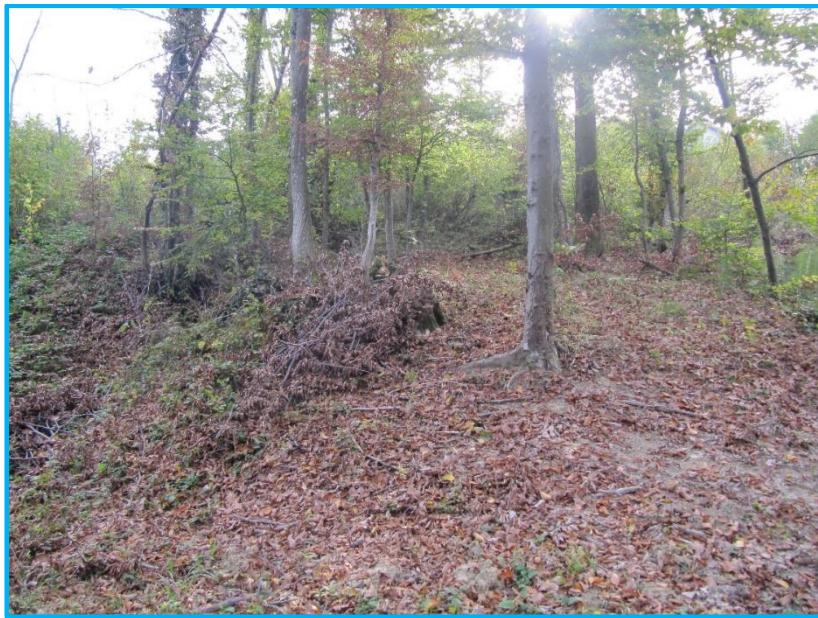
Photo- 193/449→195/451

-točka u tijelu klizišta, kada se okrenemo čelu klizišta (južno -kućama ,cesti), imamo dojam da stojimo u stabilnom jezičcu u tijelu klizišta koje se nije pokrenulo, a lijevo i desno se nalaze udubine u kojima je naguran koluvijalni materijal obrastao niskim raslinjem

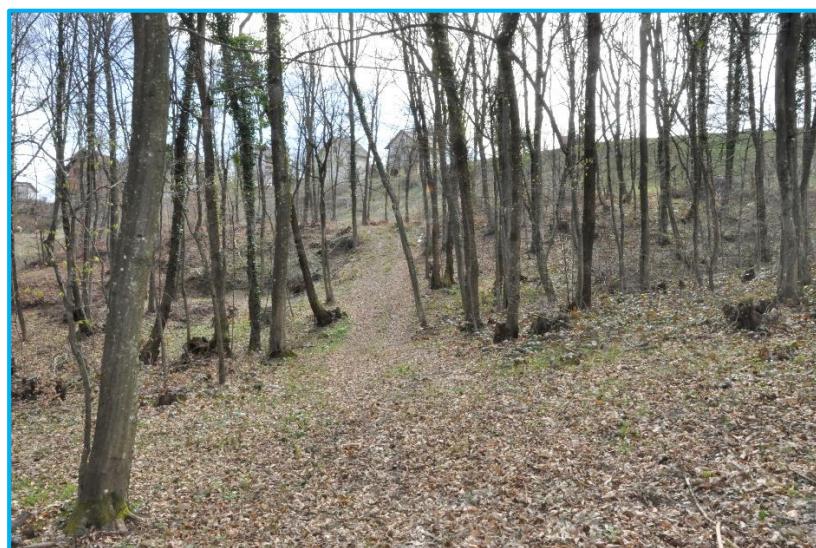
-pogled na tijelo i čelo (kuće) klizišta

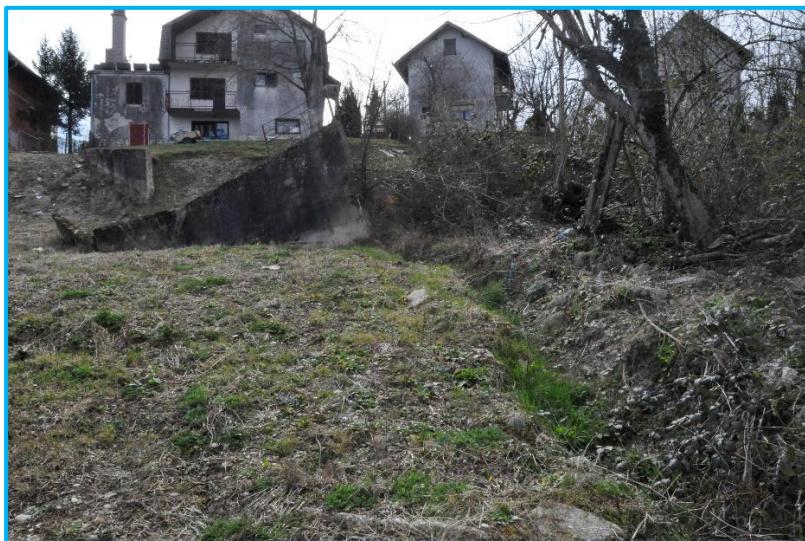
-srušeni / proklizali zid i odvodni kanal koji bi trebao odvesti oborinsku vodu iz čela klizišta

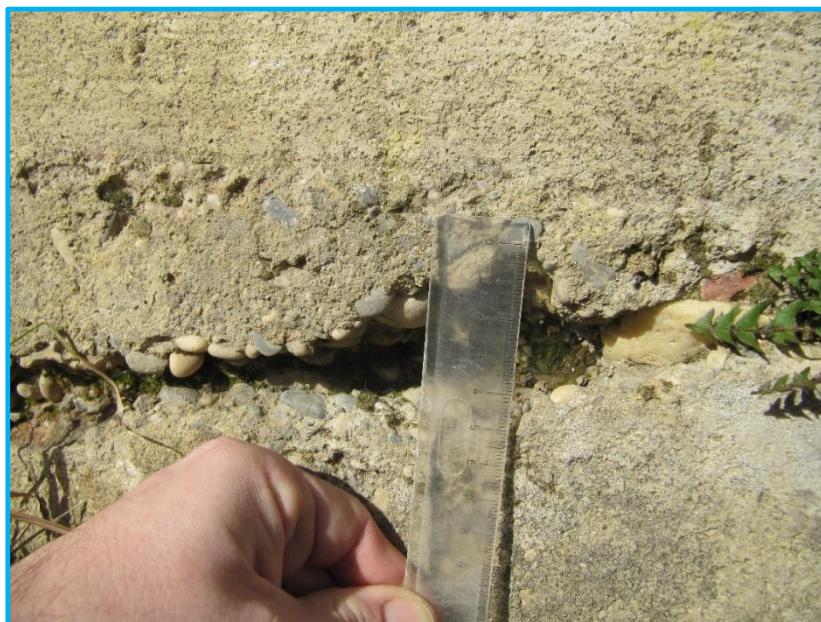
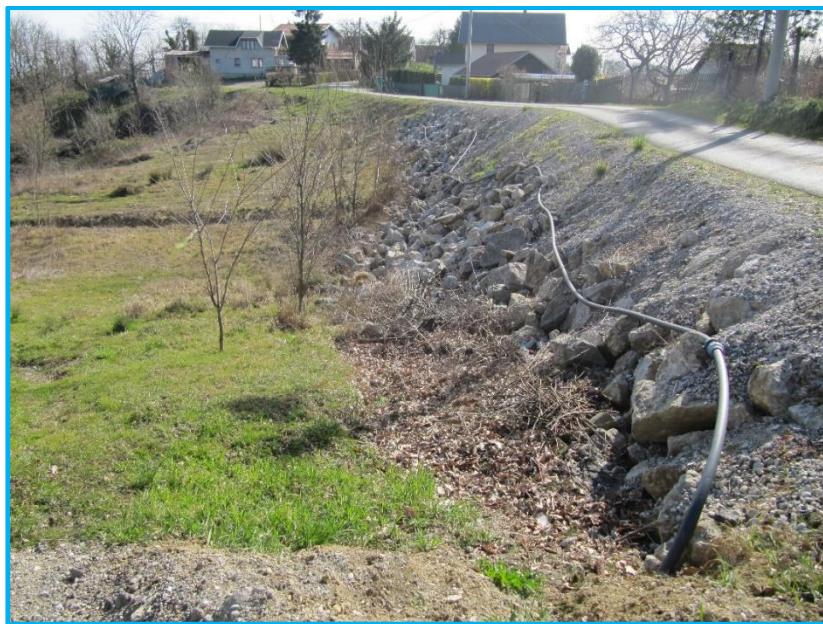
Photo 1, 219,220 (nasip)

D1-pukotina -do 5 cm

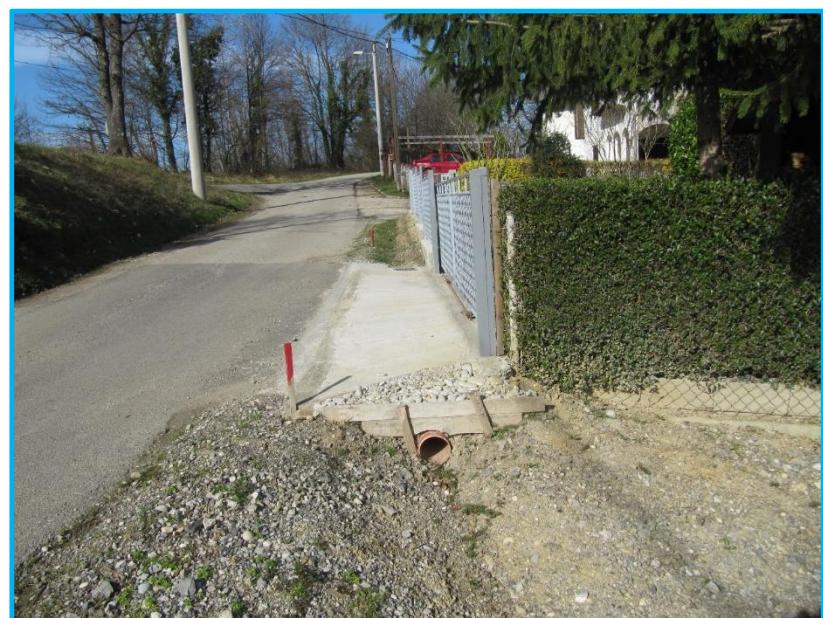
Photo-2,3 i 221 (pristup u dvorište)

-novobetoniran s povremenim odvodom

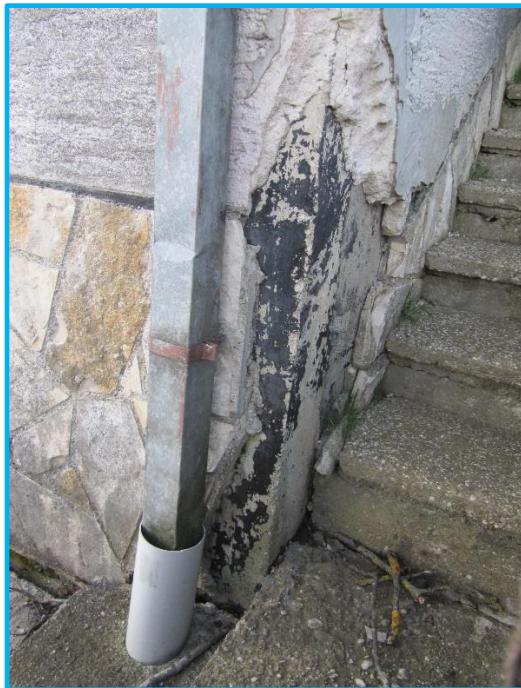
Photo 232-oštećenja na fasadi

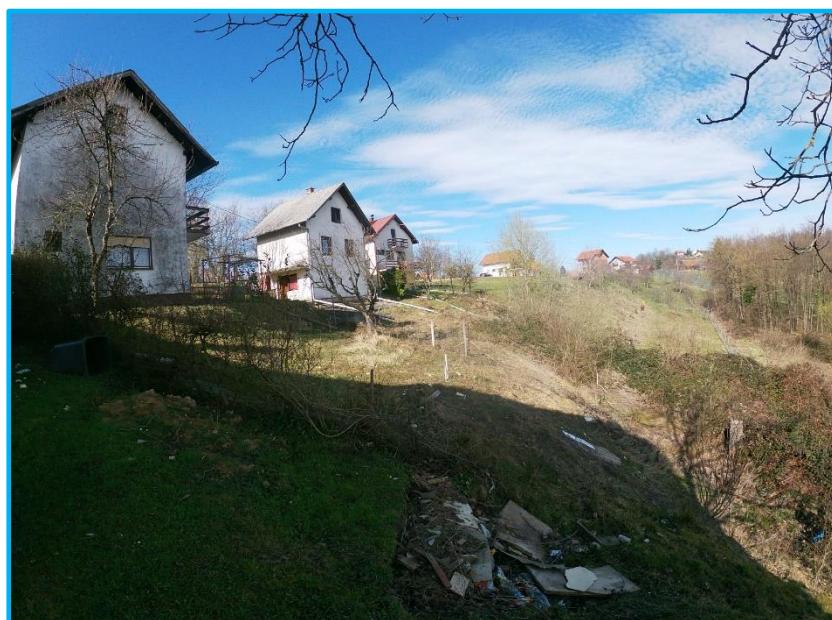
Photo 233,9-pogled iza kuće, gornji dio klizišta

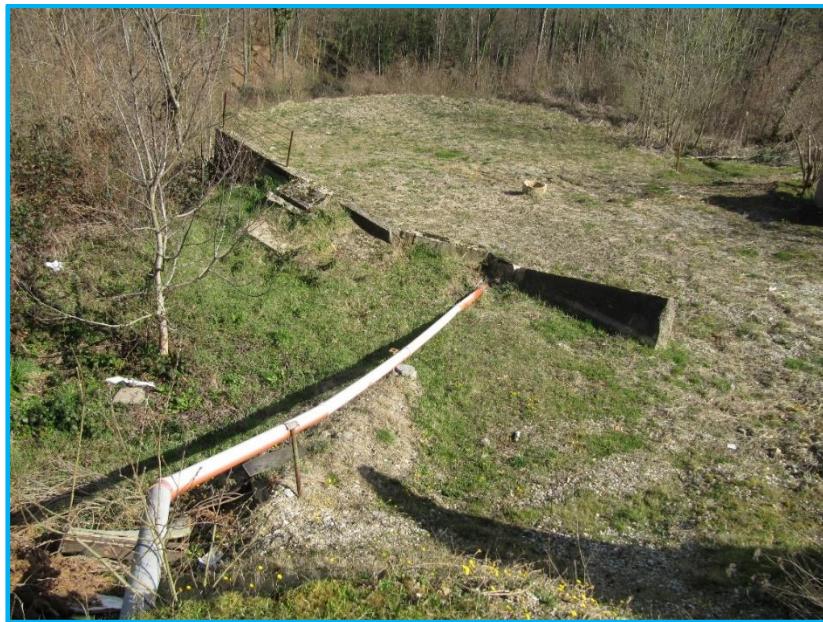
D2 – photo -234,235,236

-odnosi procijenjenih dužina (vidi skicu iz 2019.) se čine ne promijenjeni, ako je došlo do pomaka vjv. je to u centimetarskom mjerilu.

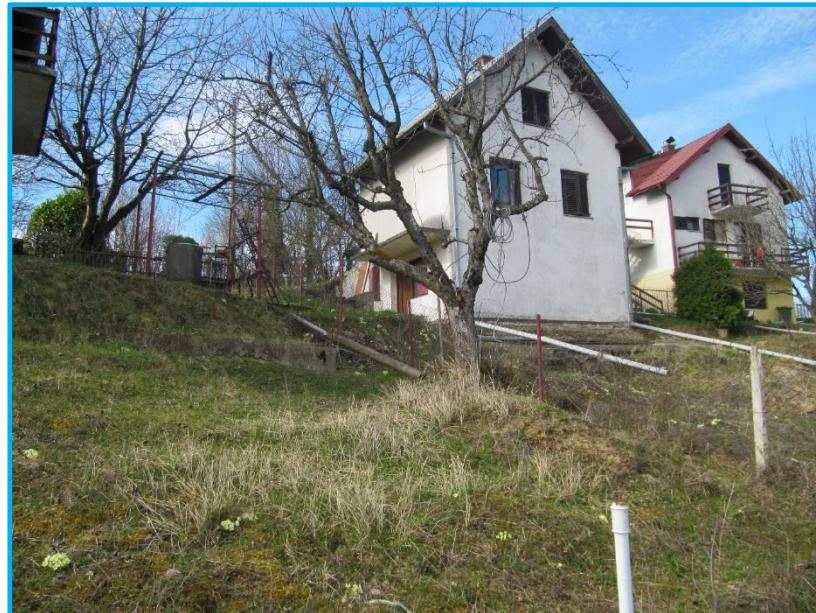
-područje niže od nasipanog dijela na cesti, nakon „zaravnjenog“ dijela, slijedi područje na kojem se vide deformacije, nastajanje nove vlačne pukotine? S vodom stajačicom potencijalno mjesto novog sloma

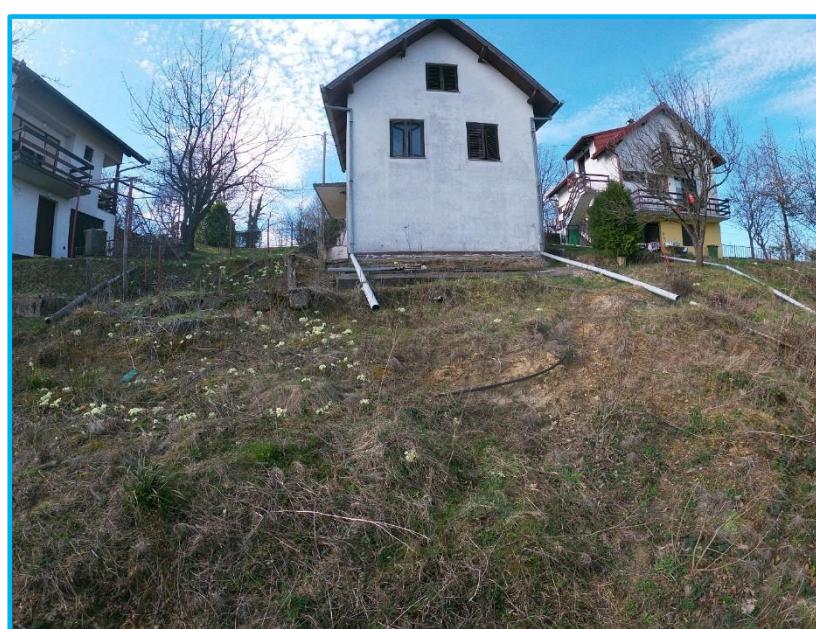
Photo 241,242,10 – iza kuće- dojam je da je došlo do slijeganja oko 0,5 m i napuknuća betonske ploče (provjeriti na starim fotografijama)

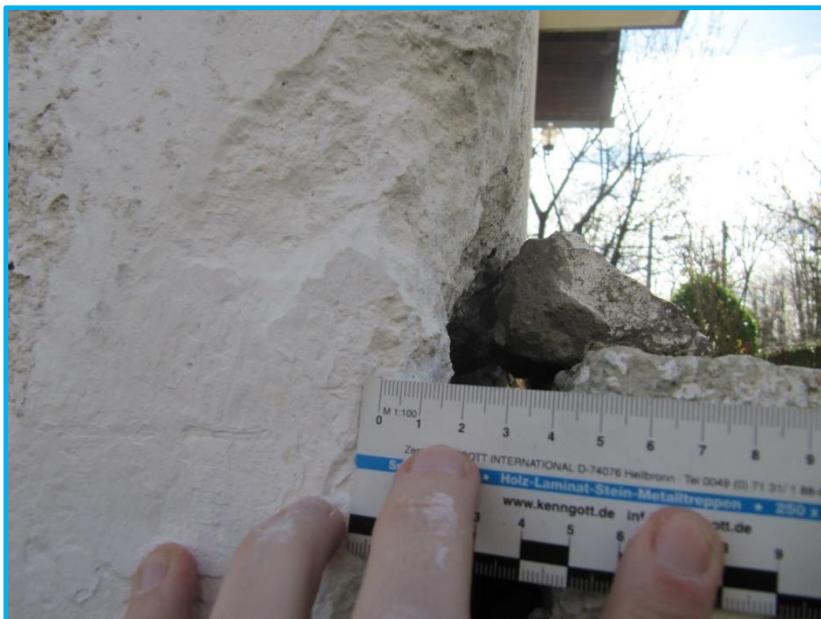
D4a – mjerena točka n kutu kuće

photo-244,245,11 → pukotina 5 cm

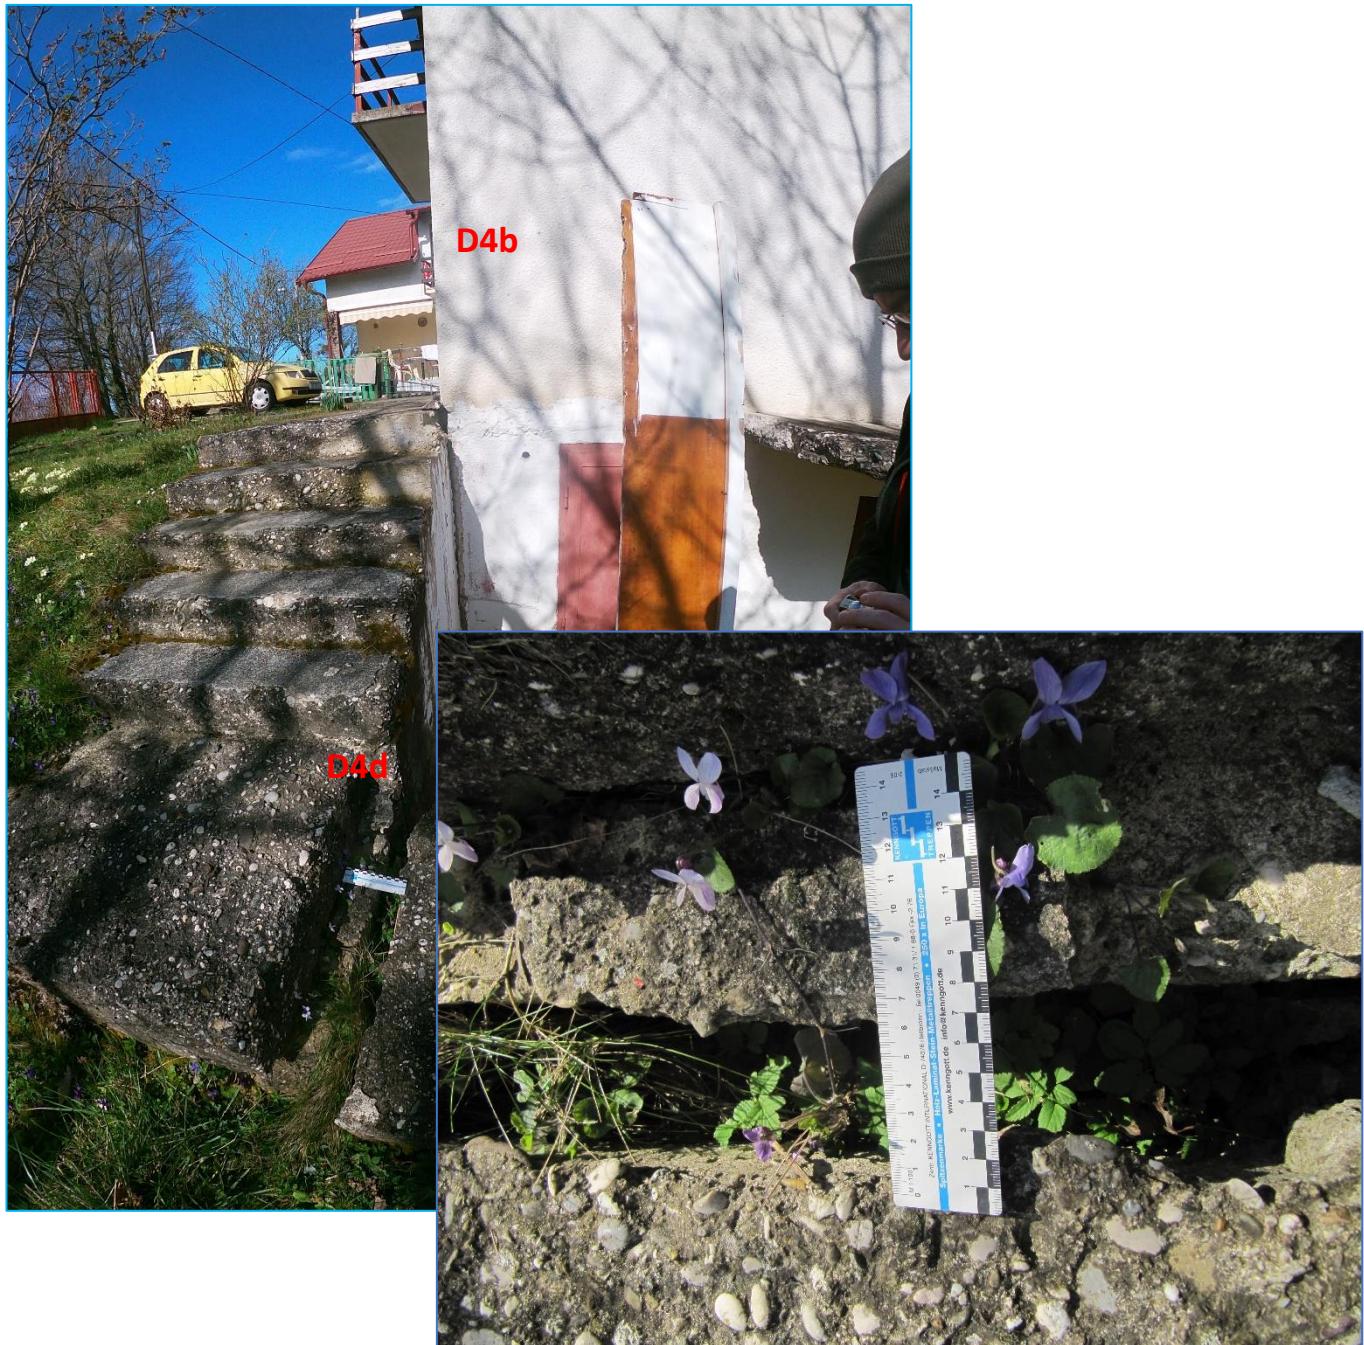
Photo 13. -D4d i D4b

D4c- nova mjerna točka kod vrata -pukotina 5,5 cm

D4d- nova mjerna točka na stepenicama-pukotina 6 cm

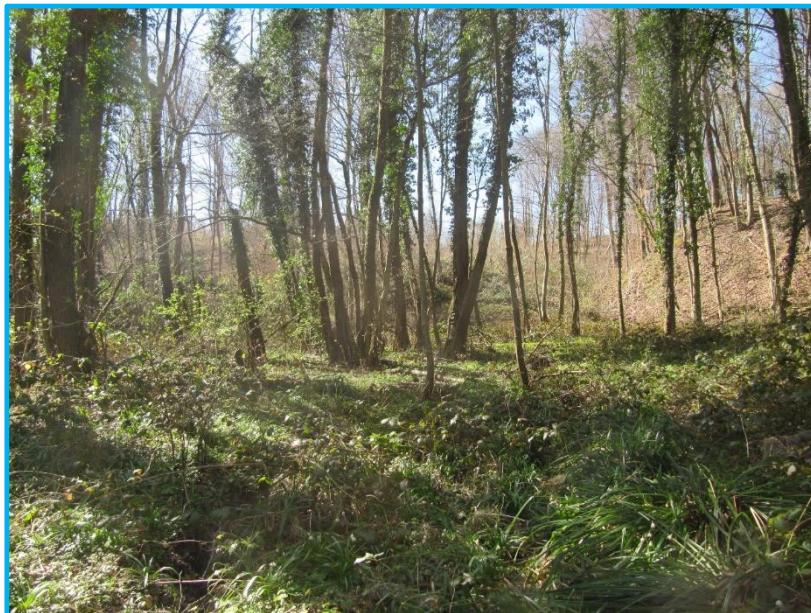
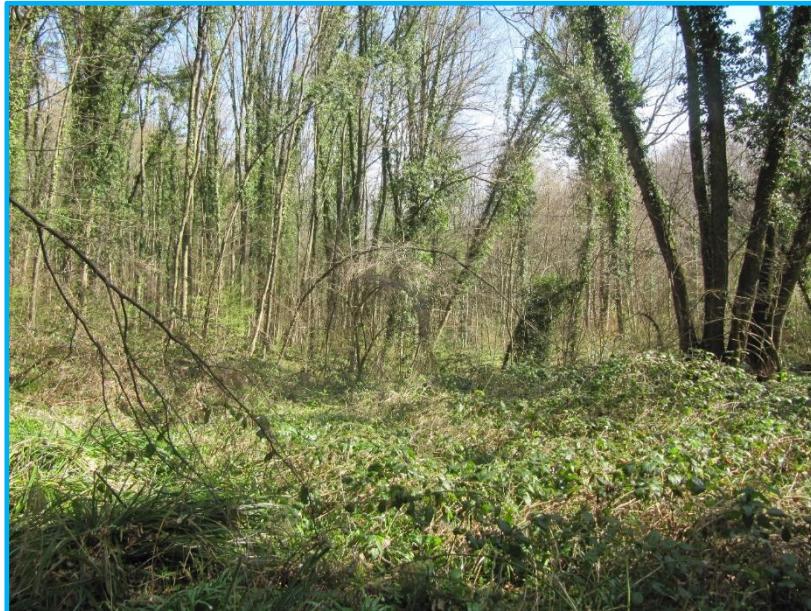
T.22

-prirodna udolina → ljevkasto udubljenje na terenu koji se nastavlja u nižim dijelovima padine, s gornjeg dijela padine, koluvijalni materijal se erodira i transportira niz dolinu (kiša, povremeni tokovi), dojam na terenu – površinski sloj u laganom pokretu/puzanju -mjestimično vidljivi-metarski odsječci-terase

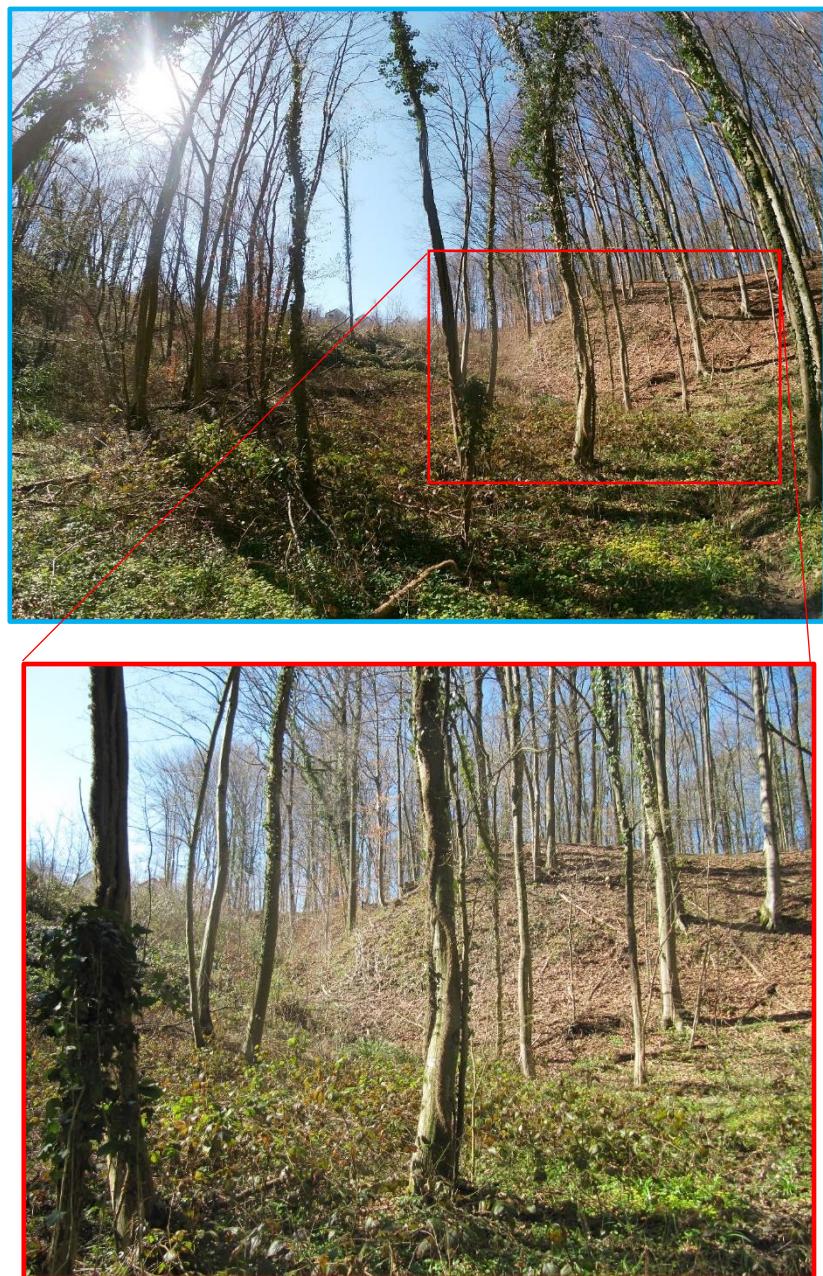
T.23

-vjerojatno nožica klizišta → photo 254,255,14,15- ljevkasto udubljenje strmih bokova koji su stabilni

Gledajući uzbrdo prema kućama vidljiv je višemetarski (3 m) nanos materijala, vjv. koluvijalni materijal s višeg dijela brda, čija erozija se nastavlja niz dolinu
