PRIMJENA METODA DALJINSKIH
ISTRAŽIVANJA NA KLIZIŠTU GAJEVO,
KRAVARSKO

Diplomski rad

ZAGREB, 2020.

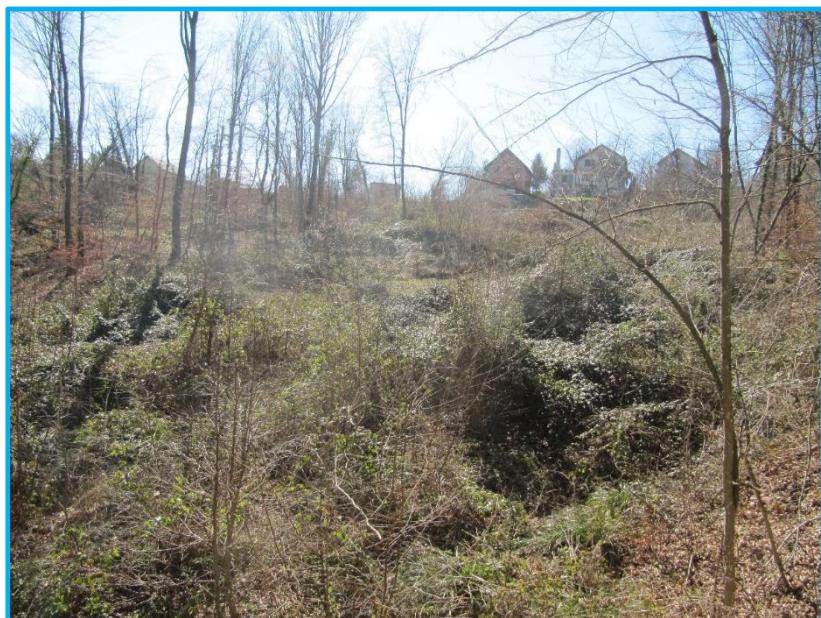
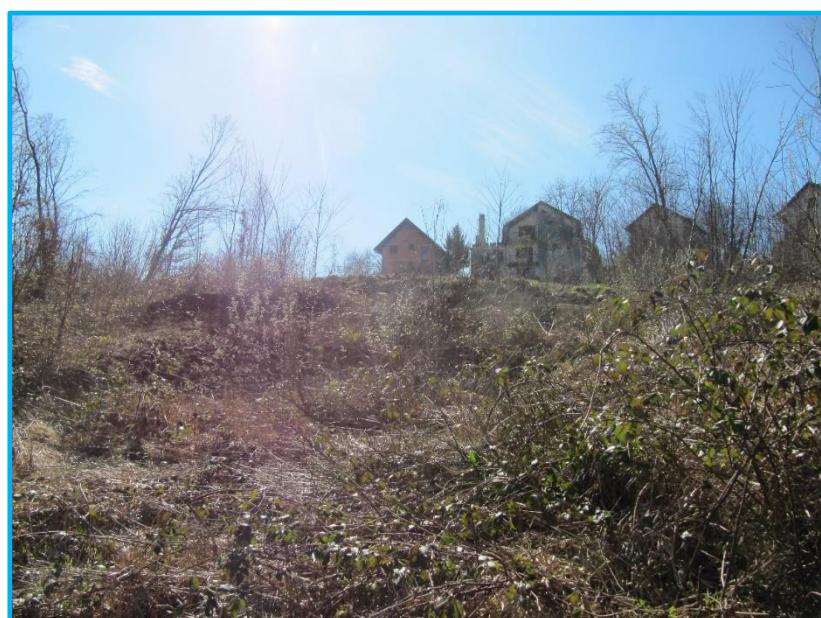
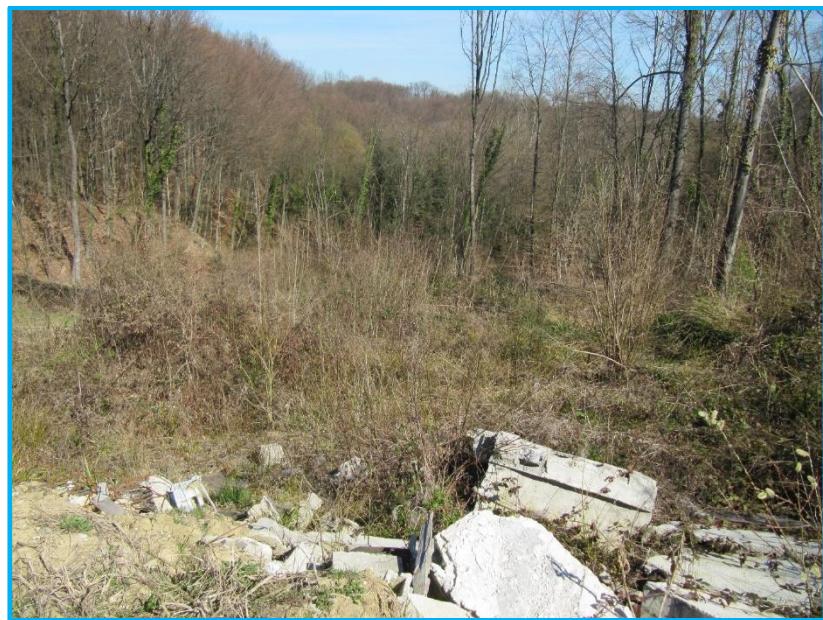
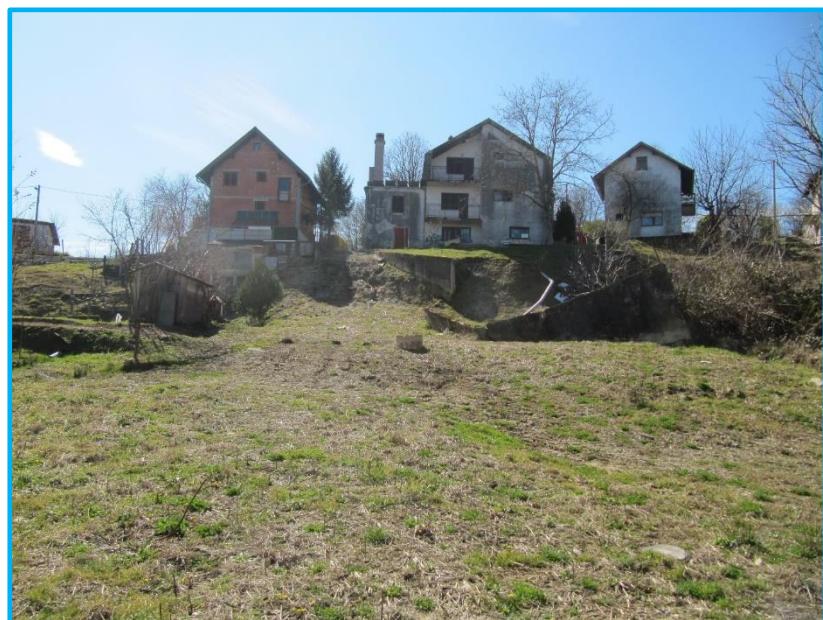
T.24, T.12

-Photo 256-262-lokacija srušenog pomoćnog objekta-prohodan teren od T.23-T.24 od nožice kroz tijelo, tijelo je obraslo, deformirano i vlažno

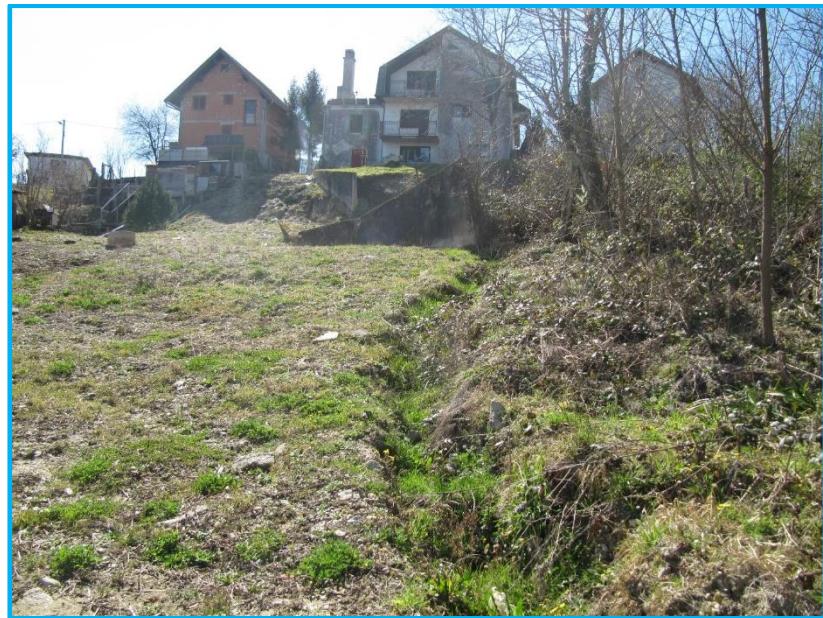
-Photo 263- prokopan kanal u tijelu - kroz kanal se cijedi voda
