# Utjecaj HE Lešće na hidrološka i geomorfološka obilježja rijeke Dobre

Master's thesis / Diplomski rad

2022

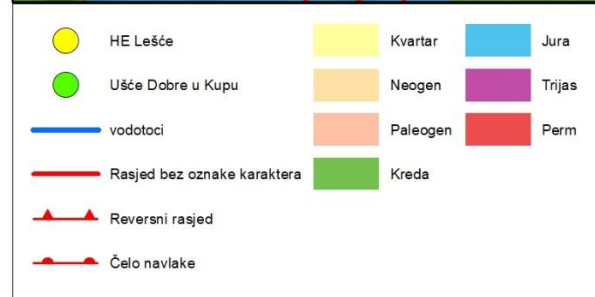
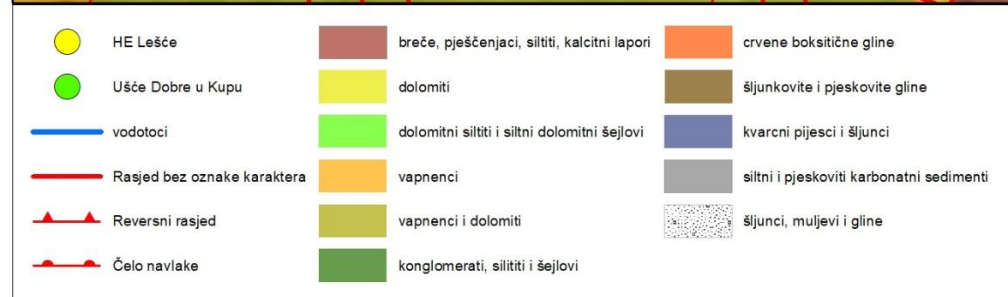
Sl.2. Pojednostavljena geološka karta – prikaz starosti i vrste stijena te strukturnih obilježja prostora istraživanja

Širi prostor istraživanja geološki je vrlo složen i raznolik te u njemu nalazimo stijene čija se starost proteže od najmlađih kvartarnih do najstarijih permskih naslaga. Strukturna obilježja također su vrlo složena zbog brojnih rasjeda koji se protežu u svim smjerovima na kontaktima različitih stijenskih masa ili unutar njih. Širi prostor istraživanja karakterizira i prisutnost različitih vrsta stijena pri čemu vapnenci i dolomiti zauzimaju najveći udio. Sami tok Donje Dobre, tj. istraživani dio toka od HE Lešće do ušća u rijeku Kupu na samom početku prolazi kroz podlogu građenu od vapnenačkih stijena dok se u ostatku toka izmjenjuju kompleksi vapnenačko-dolomitnih stijena, breča, pješčenjaka, silita i kalcitnih lapora, čistih dolomitnih stijena te šljunci, muljevi i gline u posljednjem dijelu toka do ušća Donje Dobre u Kupu (sl. 2.).

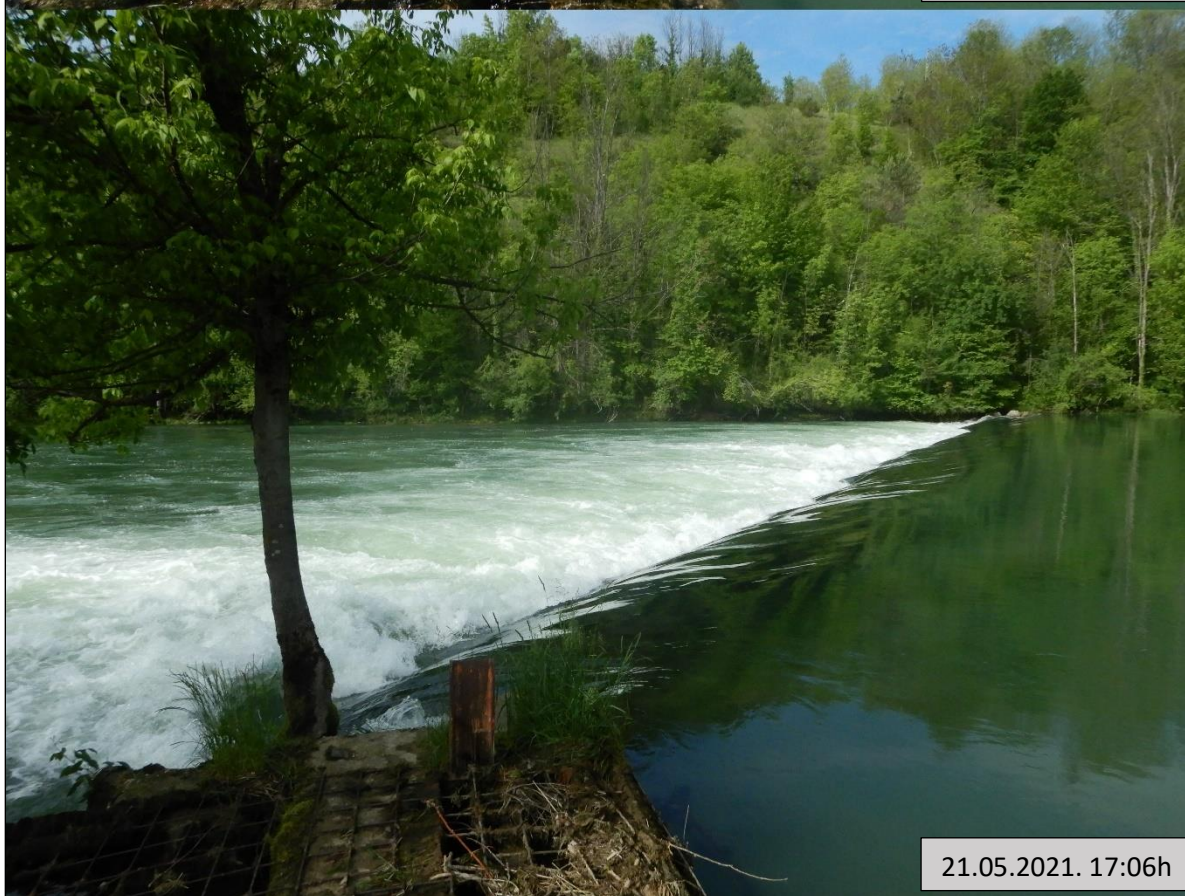
Sl.22. Donja Dobra tijekom *hydropeaking*-a (slika gore) i tijekom smirivanja vodnog vala (slika dole)
