Utjecaj HE Lešće na hidrološka i geomorfološka obilježja rijeke Dobre

Master's thesis / Diplomski rad

Lešće hydroelectric power plant and its impact on the hydrological and geomorphological characteristics of the Dobra River

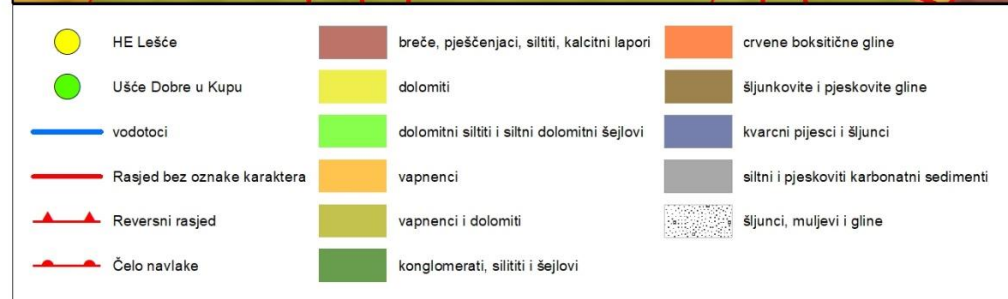
Sl.2. Pojednostavljena geološka karta – prikaz starosti i vrste stijena te strukturalnih obilježja prostora istraživanja

Širi prostor istraživanja geološki je vrlo složen i raznolik te u njemu nalazimo stijene čija se starost proteže od najmlađih kvartarnih do najstarijih permskih naslaga. Strukturna obilježja također su vrlo složena zbog brojnih rasjeda koji se protežu u svim smjerovima na kontaktima različitih stijenskih masa ili unutar njih. Širi prostor istraživanja karakterizira i prisutnost različitih vrsta stijena pri čemu vapnenci i dolomiti zauzimaju najveći udio. Sami tok Donje Dobre, tj. istraživani dio toka od HE Lešće do ušća u rijeku Kupu na samom početku prolazi kroz podlogu građenu od vapnenačkih stijena dok se u ostatku toka izmjenjuju kompleksi vapnenačko-dolomitnih stijena, breča, pješčenjaka, silita i kalcitnih lapora, čistih dolomitnih stijena te šljunci, muljevi i gline u posljednjem dijelu toka do ušća Donje Dobre u Kupu (sl. 2.).

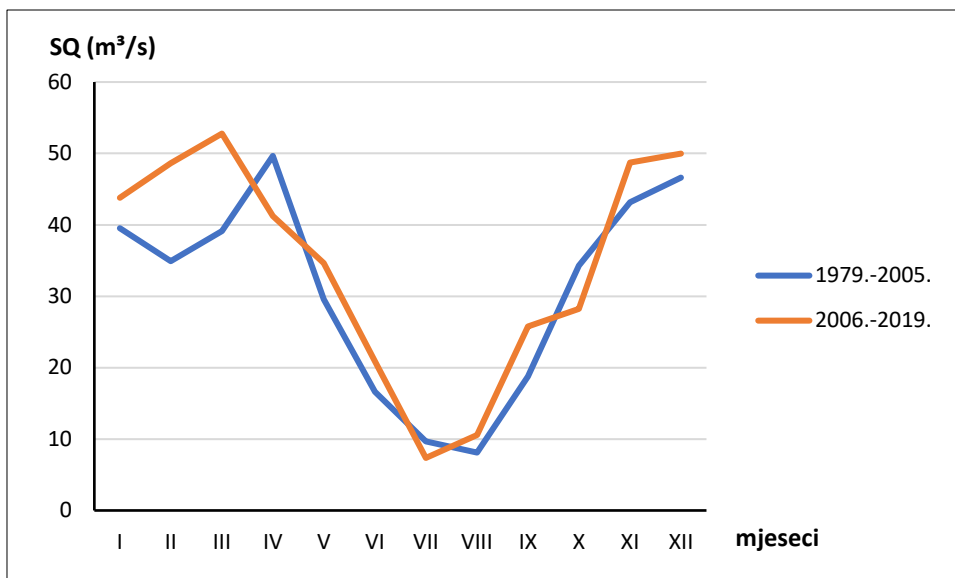
Sl.9. Usporedba prosječnih mjesečnih vrijednosti srednjih protoka na postaji Lešće Toplice u razdoblju 1979.-2005. i 2006.-2019.

Osim toga, nakon puštanja HE Lešće u rad došlo je do blagog porasta vrijednosti srednjih protoka u većini mjeseci pri čemu taj porast varira između 2,4 i 13,7 m³/s. Pad vrijednosti protoka zabilježen je u travnju, srpnju i listopadu te varira između 2,3 i 8,4 m³/s (sl. 9.).

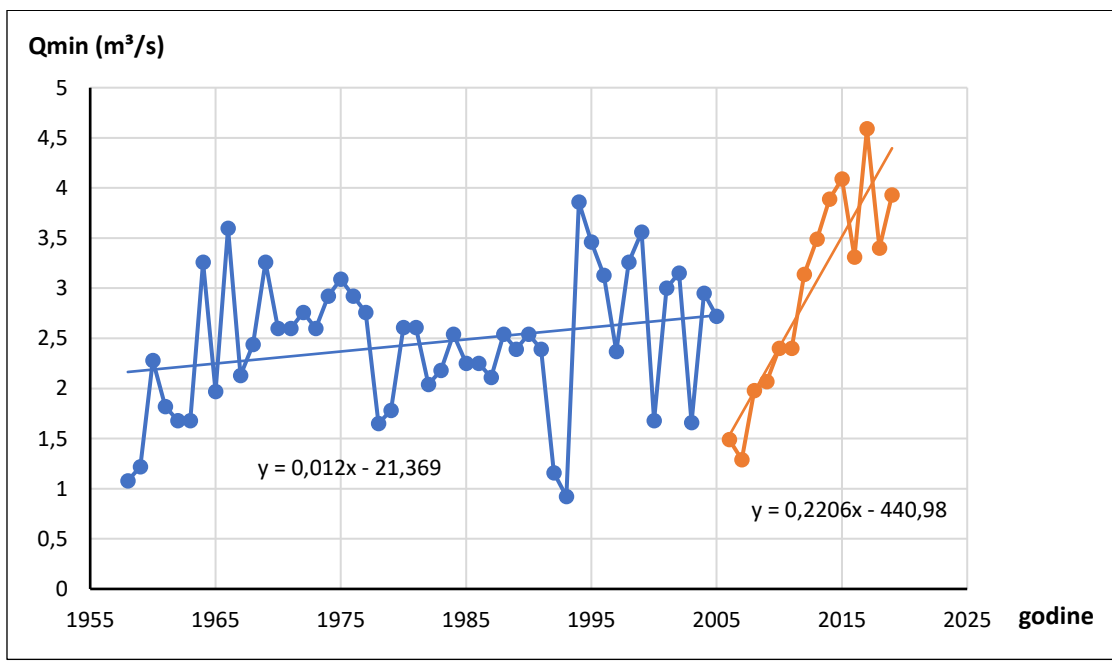
Sl.15. Godišnji minimumi protoka rijeke Donje Dobre na stanici Stative Donje za razdoblje 1958.-2019.

Zabilježen je i znatan rast minimalnih protoka u razdoblju nakon puštanja HE Lešće u rad (sl. 15.).

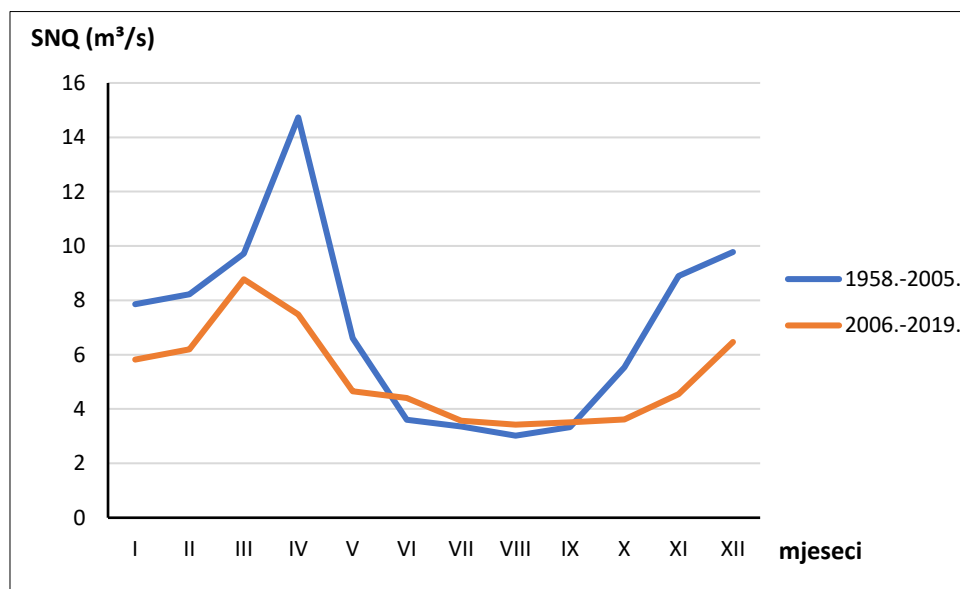
Sl.16. Usporedba prosječnih mjesečnih vrijednosti minimalnih protoka na postaji Stative Donje u razdoblju 1958.-2005. i 2006.-2019.

Detaljnije su uspoređene i prosječne mjesečne vrijednosti minimalnih (sl. 16.), srednjih (sl. 17.) i maksimalnih protoka (sl. 18.) prije i poslije puštanja HE Lešće u rad. U razdoblju nakon puštanja elektrane u rad prisutan je pad prosječnih mjesečnih vrijednosti minimalnih protoka u svim mjesecima osim u lipnju, srpnju, kolovozu i rujnu kada se bilježi porast vrijednosti u odnosu na razdoblje prije elektrane. Prosječne mjesečne vrijednosti srednjih protoka bilježe porast u većini mjeseci osim u travnju, srpnju, kolovozu i listopadu. Prosječne mjesečne vrijednosti maksimalnih protoka bilježe znatan porast u većini mjeseci osim u srpnju, kolovozu i listopadu.
