**PADINSKI PROCESI NA OBALNOM KLIFU -
UZROCI I POSLJEDICE**

Diplomski rad

Predmet istraživanja ovog diplomskog rada je obalni klif Duilovo koji je formiran u eocenskom flišu, a nalazi se u urbanoj zoni grada Splita. U proteklih jedanaest godina (2012.-2021.), prikupljane su fotografije te je 2018. obavljeno snimanje dijela klifa nakon odrona, nakon čega su metodom SfM fotogrametrije izrađeni digitalni modeli površine, kako bi se utvrdili prisutni padinski procesi, njihovi uzroci i posljedice. Analizom slika uočeno je dominantno mehaničko trošenje lapora uzrokovano procesima vlaženja i sušenja (*slaking*), površinskog otjecanja (spiranje i brazdanje) i procjeđivanja (*sapping*). Ovi površinski procesi trošenja u kombinaciji sa periodima intenzivnih padalina dovode do masovnog kretanja materijala na padini, tj. pojave odrona i klizišta. Proces osipavanja je inicijalno uzrokovan procesom *slakinga*, a trošeni materijal premješta se gravitacijski i u bazi klifa formira konusna tijela koja su periodički erodirana valovima. Analizom modela razlike (DoD) za područje odrona i slika osipavanja zapažena je direktna ugroza infrastrukture i objekata na rubnim dijelovima vrha klifa, te potenc

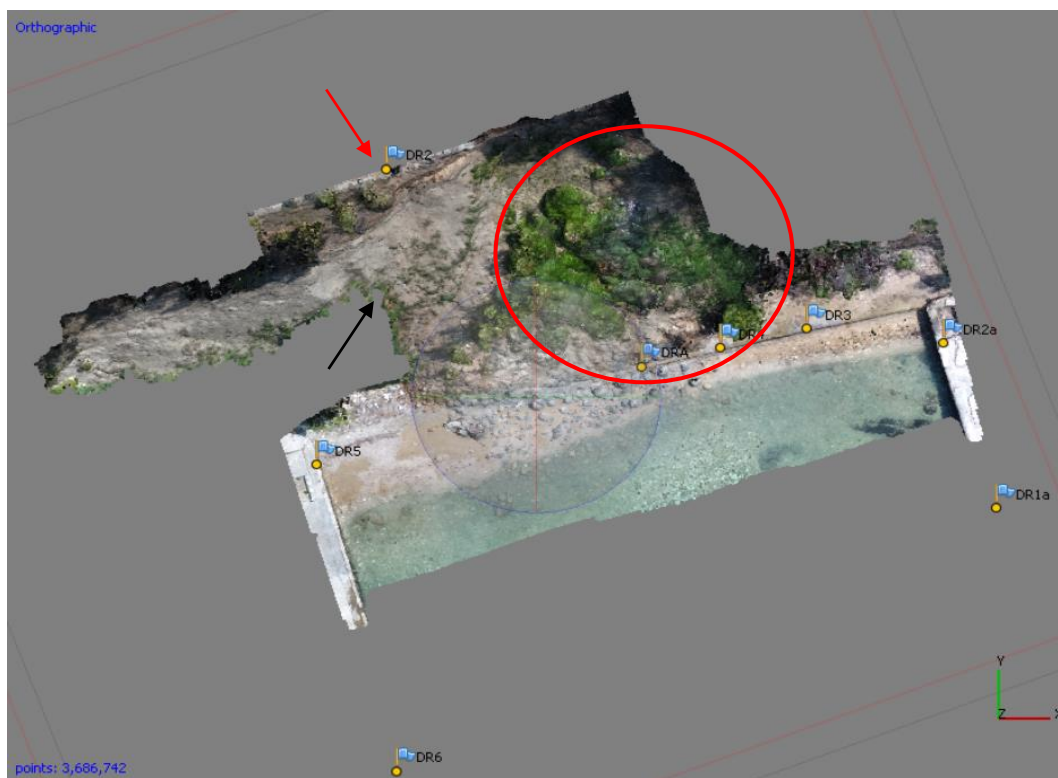
Slika 16. Gusti oblak točkica (DPC) (29. 04. 2018.)

Slika 17. Gusti oblak točkica (DPC) (27. 05. 2018.)

Usporedbom dvaju gustih oblaka točaka (Slika 16 i 17) mogu se uočiti promjene i gubitak materijala na samom vrhu lica klifa (crvena strelica), te prividan gubitak vegetacije na lijevom dijelu padine (crna strelica). Obzirom na doba godine i količinu padalina dolazi do bujanja vegetacije što se vidi na desnoj strani padine (crvena elipsa). Usporedbom DSM modela iz travnja i svibnja najuočljivija razlika u visinama je u vrhu klifa u čijem je dijelu došlo do gubitka materijala (crvena strelica), te u bazi klifa na abrazijskoj terasi (crne strelice) (Slika 21). Potpuna interpretacija podataka dobiva se analizom modela razlike DoD (Slika 23). Unutar izdvojenog pravokutnika A prikazano je snižavanje padine za 2 do 4 metra i time predstavlja područje sa kojega je materijal odronjen. Pravokutnici B (crvena elipsa) i C prikazuju porast visine padine do 2 metra, što bi upućivalo na akumulaciju materijala, ali usporedbom slike s DPC-om za svibanj može se vidjeti da je to posljedica rasta biljaka, a ne nakupljanja odronjenog materijala. Neznatno snižavanje terena primjetno je u pravokutnicima B (crna elipsa) i D. Iako je na tom prostoru vegetacija do svibnja također nabujala, ona je prilikom odrona zasuta materijalom koji se odronio, a težina materijala je spustila razinu površine vegetacije, te se na DSM ovakva promjena očituje kao područje „erozije“. Usporedbom pravokutnika B i DPC-a za svibanj može se vidjeti da je snižavanje visine padine uzrokovano taloženjem dijela odronjenog materijala na biljke, što se dodatno treba potvrditi na slikama iz metode ponovljene fotografije. U pravokutniku D visina abrazijske terase također je snižena što se može pripisati djelovanju valova.

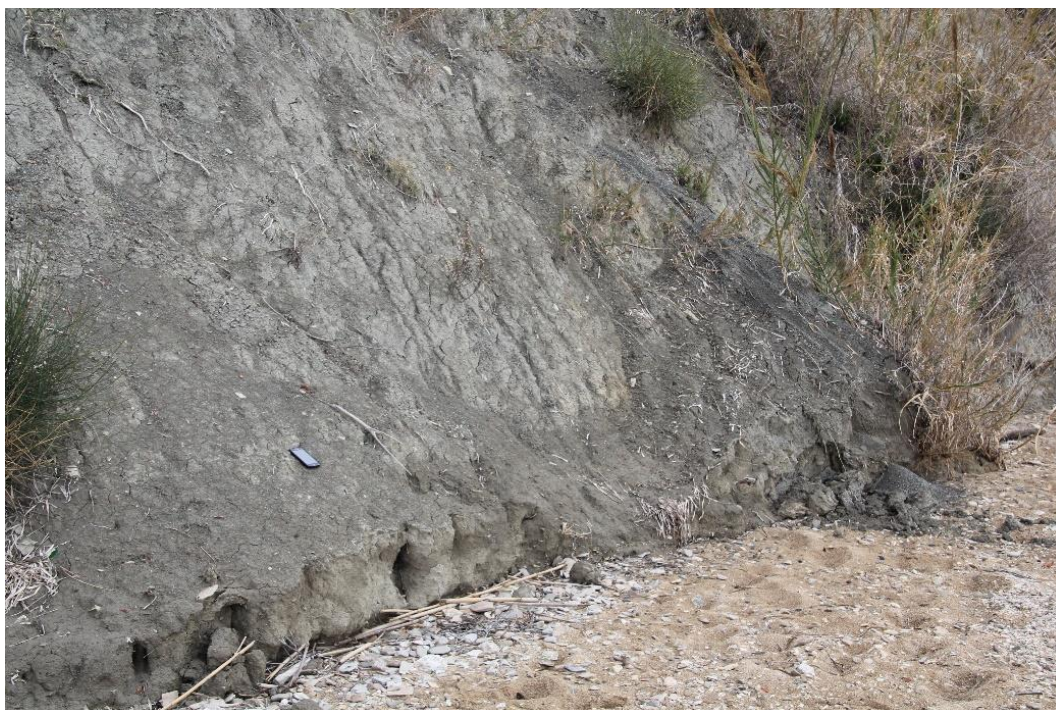
Slika 23. Osipavanje, trošenje i odnošenje materijala valovima, prosinac 2017.

Prvi i drugi set fotografija objedinjuje glavne procese trošenja zabilježene cijelom dužinom klifa. Prema Mišćević i Vlastelica (2014) interakcijom laporovite podloge i vode dolazi do glavnine promjena u svojstvima ovih, glinama bogatih, stjenskih masa. Slike 23, 24 i 25 prikazuju pojavu brazdi duž cijele padine klifa. Proces i površinskog trošenja te odrona i klizišta često se javljaju na padinama izgrađenim od mekih stijena (šejlovi, glinci, lapori), a u slučaju istraživanog područja radi se o klifu građenom dominantno od lapora (TOŠEVSKI i sur., 2012; GULAM i sur., 2014; MIŠĆEVIĆ i VLASTELICA, 2014; VLASTELICA i sur., 2017; PIKELJ i sur., 2018). Obzirom na litologiju šireg područja i nepropusnost flišnih naslaga, procesi trošenja uzrokovani djelovanjem vode na istraživanom području uočavaju se u vidu brazdanja najčešće tankog sloja tla (regolita) ili slabokonsolidiranog vršnog dijela stjenske mase bogate glinama. Pojava brazdi i njihovo produbljivanje nije trenutni proces već se događa kroz dulje vrijeme, što se može uočiti na slikama 24 i 25 slikanih u vremenskom razmaku od godine dana. Obzirom da se radi o laporu, procesi erozije su brzi, jer je za lapor karakteristična visoka stopa denudacije, što je u slučaju flišnih naslaga posljedica površinskog otjecanja vode koje uzrokuje spiranje i pojavu brazdi (GULAM i sur., 2014). Nedostatak ili manjak vegetacije na licu klifa pospješuje neometan kontinuitet trošenja na padini. Na slikama 23 i 25 primjetno je odnošenje eluvija i taložnih konusa erodiranog lapora iz podnožja padine, dok na plaži (abrazijskoj terasi) zaostaju samo krupnije valutice i pijesak. Prema Pikelj i sur. (2014) oblutci i valutice su trošeni do veličine pijeska, a erodirani lapor koji se taloži u podnožju klifa troši se do sitnozrnatih dimenzija te je valnim djelovanjem transportiran u duboko more.

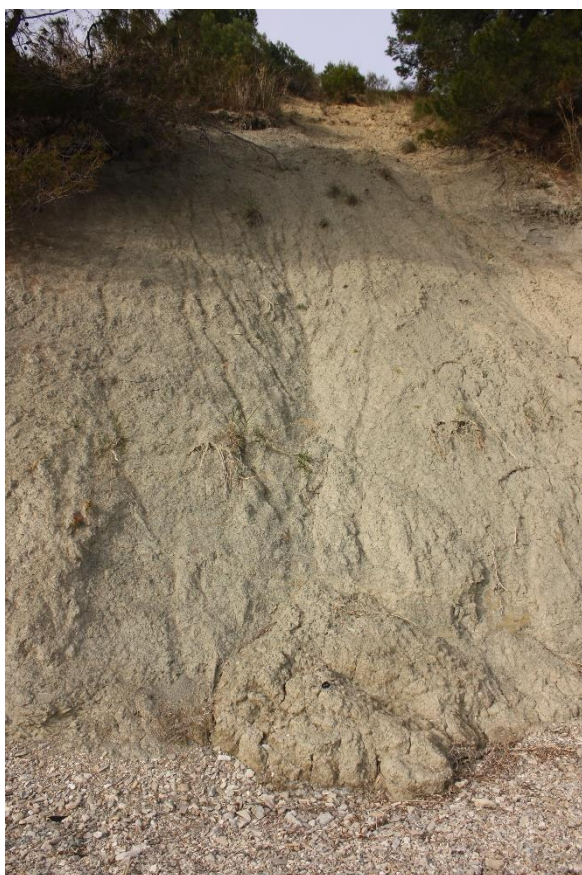
Slika 24. Brazdanje na licu klifa, veljača 2020.

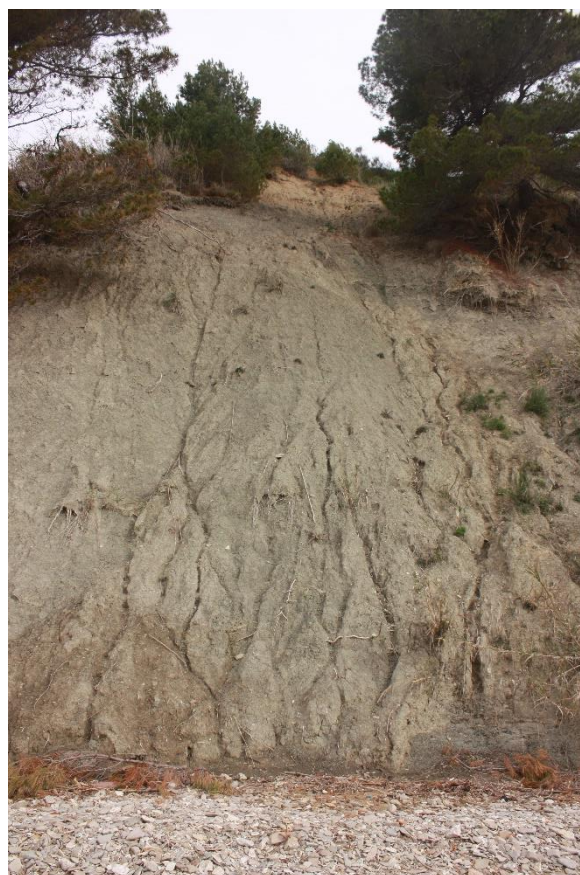
Slika 25. Brazdanje na licu klifa, ožujak 2021.

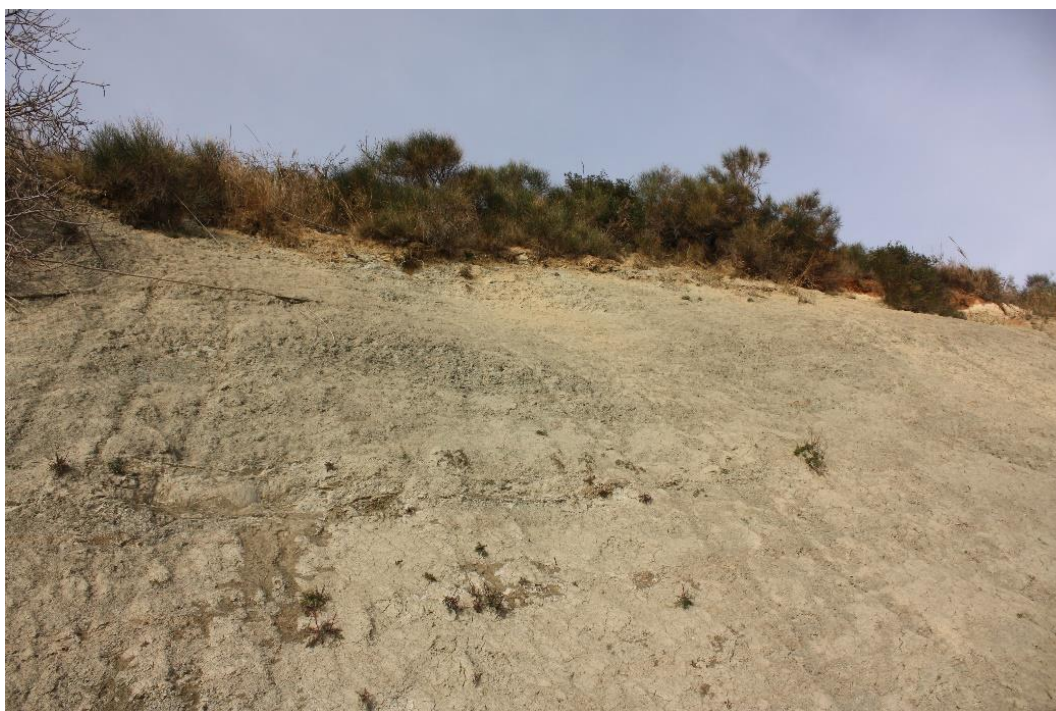
Slika 29. *Sapping* i *slaking* na licu klifa, veljača 2020b

Slika 29 prikazuje veće područje padine na kojem se osim brazda površinskog otjecanja može uočiti i mrvljenje lapora. Prema Mišćević (1998), laporovita komponenta flišnih naslaga pokazuje izrazitu sklonost trošenju nakon što biva izložena procesima vlaženja i sušenja, koji su uglavnom uvjetovani količinom padalina, površinskim otjecanjem i valnim prskanjem. Proces dezintegracije mogu biti ubrzani prisustvom bubrećih glina (smektita). Osim prisustva smektita na proces trošenja također ima utjecaj stvaranje gipsa koji može nastati na stjenkama pukotina trošenjem lapora. Obzirom da je volumen kristaliziranog gipsa mnogo veći od volumena lapora iz kojega je nastao dolazi do povećanja pritiska i širenja pukotina koji olakšavaju daljnje trošenje. Proširivanje pukotina može biti uzrokovano i procesom naglog upijanja vode u pukotine suhog lapora i zarobljavanja zraka što dovodi do porasta tlaka i širenja pora. Ovaj proces je poznat i pod engleskim nazivom *airbreakage* (MIŠĆEVIĆ, 2004). Ovi procesi koji uzrokuju širenje pora unutar laporovitih naslaga omogućavaju dublju infiltraciju i daljnje djelovanje vode. Za mehaničko trošenje (mrvljenje) lapora uzrokovano ovim procesima koristi se engleski termin *slaking*, te je pretpostavljeno dominantni proces degradacije lapora na istraženom klifu. Proces vlaženja i sušenja dovodi do slabljenja dijagenetskih veza u laporu i time uzrokuje ljuštenje od površine prema unutrašnjosti, te se taj trošeni materijal osipava u podnožje klifa (TOŠEVSKI i sur., 2012). Taj se proces može uočiti na slikama 26 i 27. Slika 30 prikazuje drugi glavni oblik trošenja lapora, a to je raspadanje uzorka na manje dijelove po pukotinama, što je također oblik *slakinga*, a događa se u intertjaldalu nakon pada materijala s padine na bazu klifa.

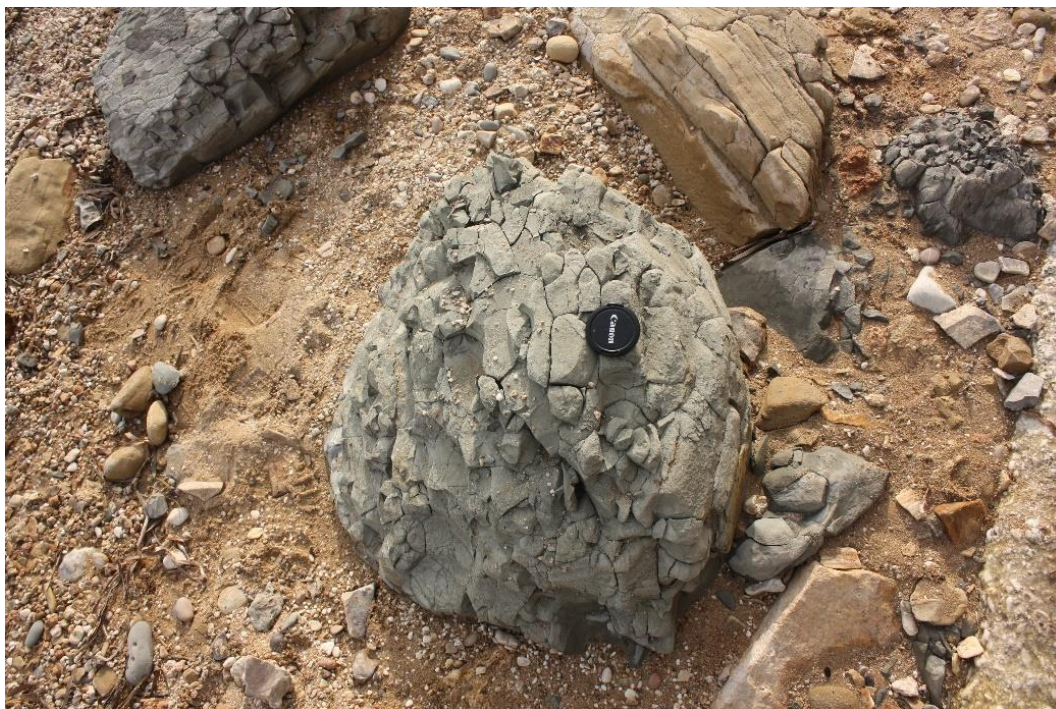
Slika 30. Trošenje komada lapora (*slaking*) u intertjaldalu pod utjecajem valova, veljača 2020.

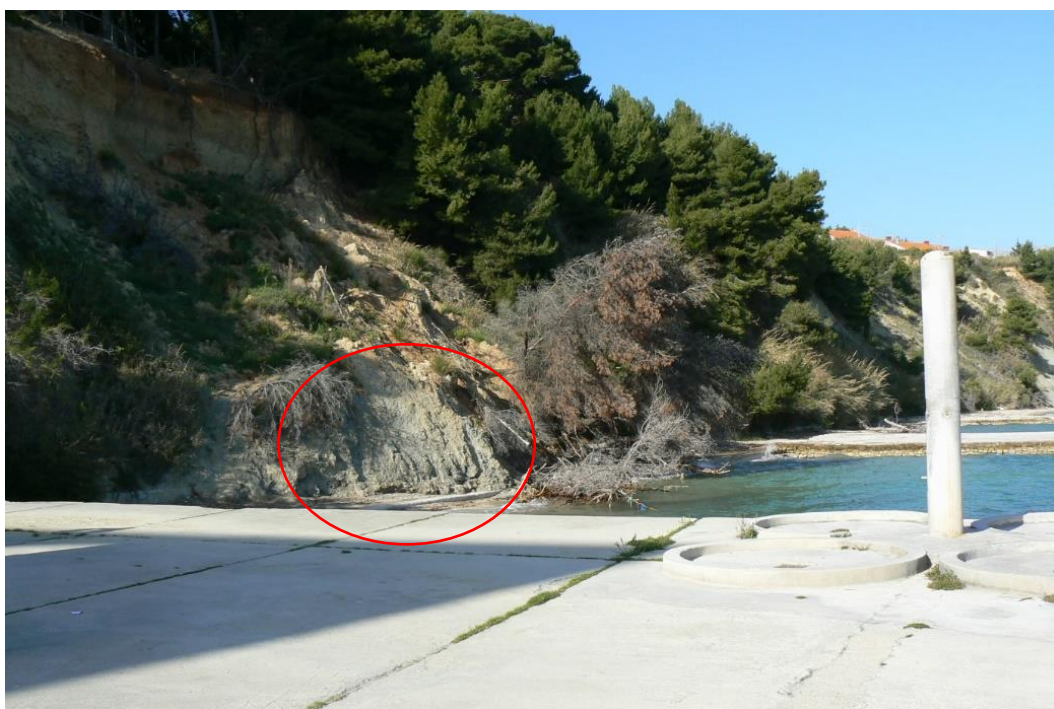
Slika 32. Dio istraživanog područja na klifu Duilovo uz betoniranu plažu, travanj 2012.

Na slici 32 pokrivenost klifa vegetacijom je značajna. Vršni dio klifa je strm i u potpunosti ogoljen, dok na većini površine lica klifa raste trava i nisko raslinje. Abrazijska terasa u podnožju klifa vrlo je uska te se uz nju nalazi više raslinje (pretežito borovi). S obzirom na pokrivenost klifa vegetacijom, padinski procesi nisu prisutni ili, ako su prisutni, nisu dobro vidljivi, osim na donjem djelu klifa gdje je prisutno osipavanje (crvena elipsa). Vegetacija je obilna radi doba godine (travanj): ima još dovoljno kiše, a temperatura je u porastu. Gotovo potpuno suhi dijelovi višeg raslinja u zoni zapljuskivanja i intertajdala na slici ukazuju na vjerojatan odron i/ili klizište koji su vjerojatno prethodili datumu slikanja. Osim u svom vršnom dijelu, klif u slikanom području pokazuje konveksan oblik.

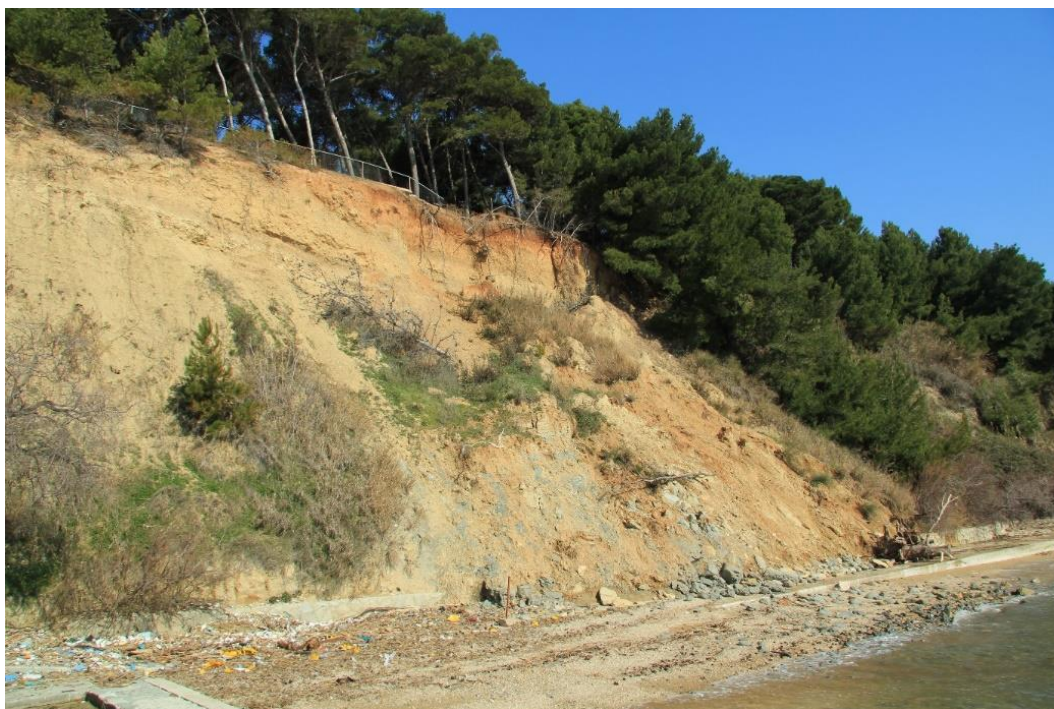
Slika 33. Područje odrona na dijelu klifa Duilovo uz betoniranu plažu, veljača 2013.

fliša od kojih je klif izgrađen izloženiji su površinskim procesima erozije, što se očituje u akumulaciji materijala u podnožju klifa. U ovom slučaju radi se o odlomljenim fragmentima stijene većih dimenzija, a njihova akumulacija rezultat je odronjavanja materijala niz padinu. Abrazijska terasa u podnožju klifa primjetno je šira u odnosu na prethodnu fotografiju, što može biti i odraz trenutne oseke ili niske vode (u trenutku snimanja bila je oseka s razinom vode od +0,05 m, URL 5). Na kontaktu s morem vidljivo je djelovanje valova na akumulirani materijal. Suha vegetacija iz godine prije je odnesena ili uklonjena.

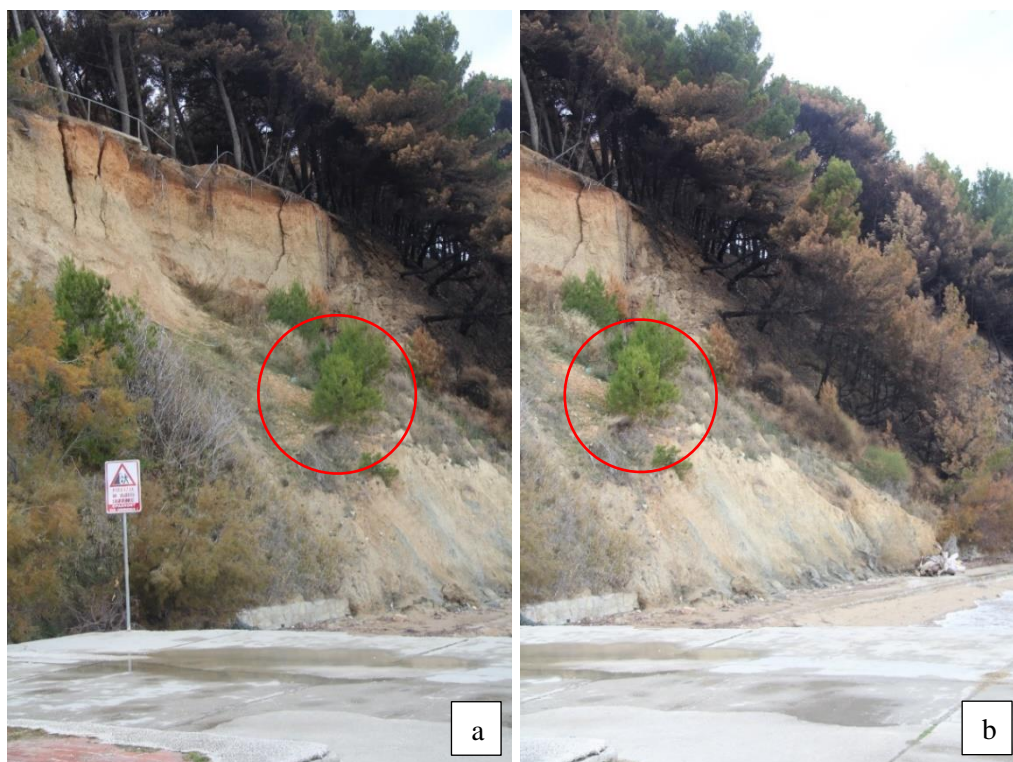
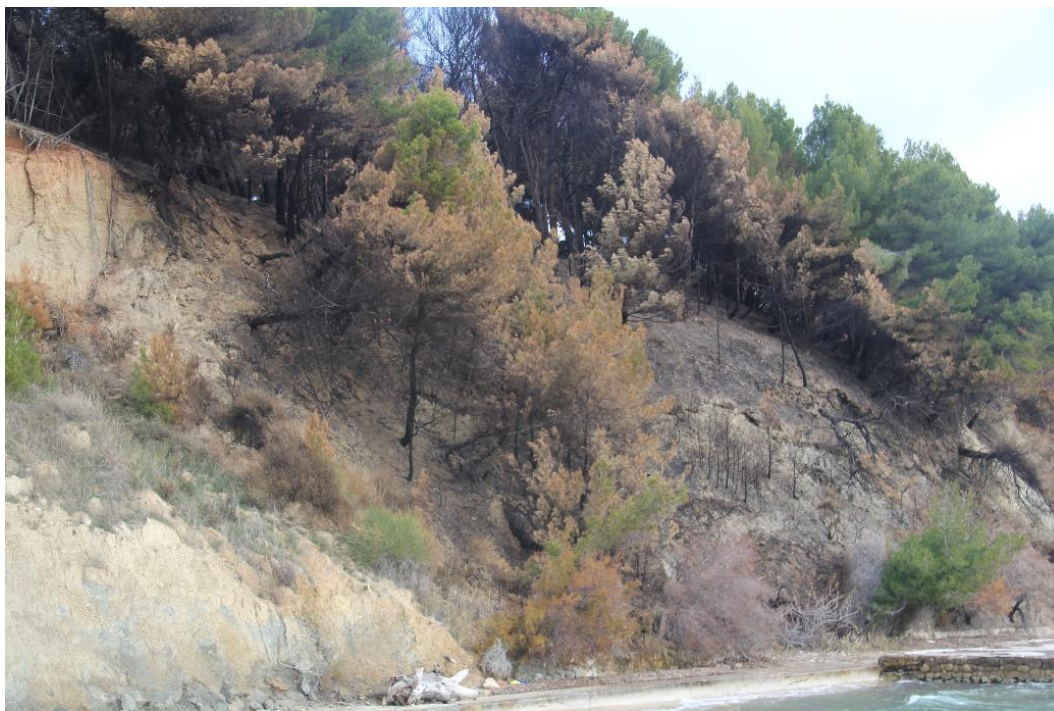
Slika 34. Područje odrona na dijelu klifa Duilovo uz betoniranu plažu, prosinac 2017.

Slika 35. Opožareno područje lica klifa na dijelu klifa Duilovo uz betoniranu plažu, prosinac 2017.

slikama 34 i 35 pokazuje se da su borovi na desnoj strani klifa i na njegovom vrhu u potpunosti suhi. Ovakva situacija posljedica je nekoliko divljih požara koji su zahvatili klif tijekom listopada i studenog 2017. (odnosno svega mjesec dana prije slikanja fotografije). Moguće je da takav događaj destabilizira klif u narednom razdoblju, jer je vegetacija značajno izgubila svoju funkciju. Također, posljedice požara pospješuju i dezintegraciju same stijene, jer zbog porasta temperature dolazi do naglog zagrijavanja i stvaranja pukotina.

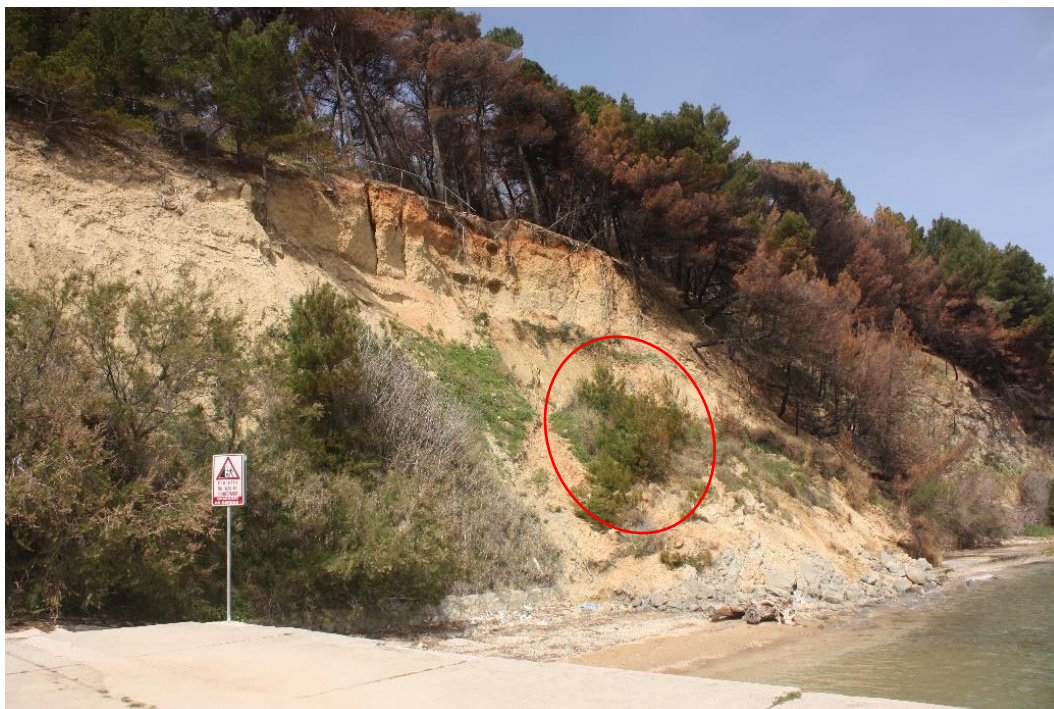
Slika 36. Područje gravitacijskog kretanja materijala na dijelu klifa Duilovo uz betoniranu plažu, travanj 2018.

Na slici 36, na dijelu lica klifa u čijem je podnožju potporni zid i dio plaže, vegetacija prelazi u visoke biljke koje djelomično zaklanjaju lice klifa od površinskih erozijskih procesa te stabiliziraju padinu. U središnjem djelu klifa podno kojeg je prirodna abrazijska terasa i dalje je prisutno nisko raslinje, te je u tom dijelu klifa došlo do ponovnog gravitacijskog spuštanja velike količine stijena, tla i vegetacije niz padinu. Može se vrlo lako zaključiti da je riječ o klizanju, jer su mladi borovi na prethodnoj slici bili na sredini padine, a na slici 36 su spuštteni u niži predio (crvena elipsa), pri čemu su zadržali svoj međusobni razmještaj. Najveći fragmenti skliznule stjenske mase nalaze se najdalje od lica klifa i pomaknuti su sve do kontakta s morem, dok su manji fragmenti zaostali najbliže klifu i pri vrhu akumuliranog materijala. Pojava klizanja materijala može se povezati i sa velikom količinom padalina u mjesecima koji su prethodili (Slika 18).

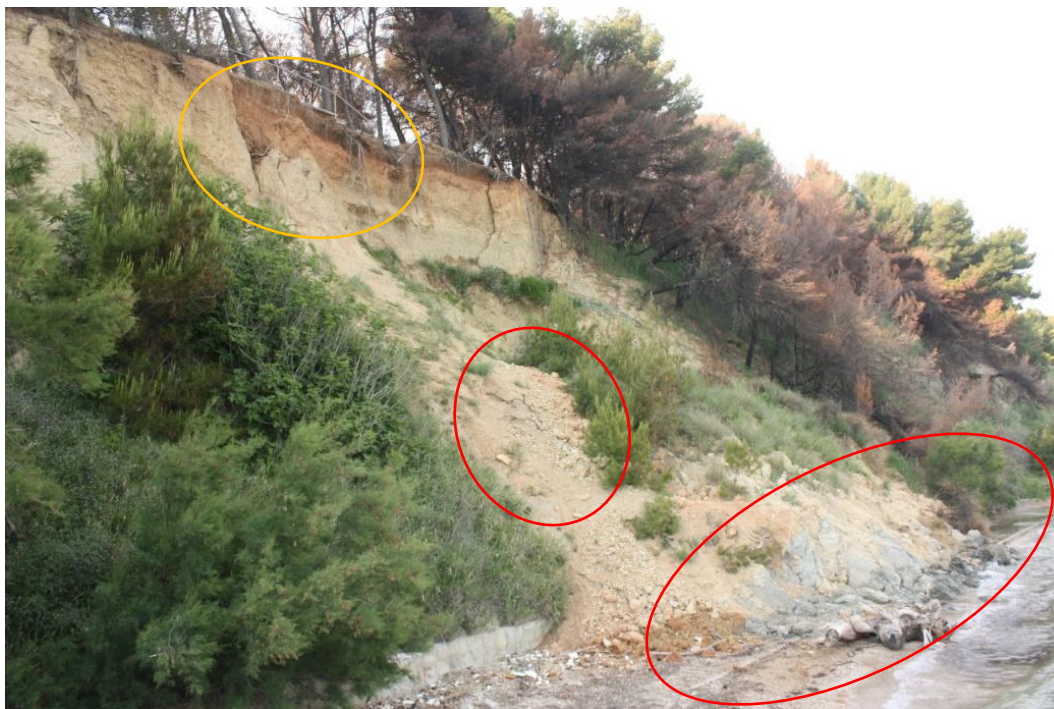
Slika 37. Područje gravitacijskog kretanja materijala na dijelu klifa Duilovo uz betoniranu plažu, svibanj 2018.

Na slici 37 je u odnosu na prethodnu sliku (tj. prethodni mjesec) evidentiran značajan nedostatak materijala pri samom vrhu klifa (narančasta elipsa), dok je značajna količina materijala primijećena na središnjem i dijelu klifa ispred potpornog zida i u kontaktu s morem (crvene elipse). Prekrivenost lica klifa vegetacijom je više/manje jednolika u razdoblju proteklih mjesec dana, što ukazuje na to da je bila riječ o odronu materijala s vršnog dijela klifa, pri čemu je središnji dio padine ostao manje-više na mjestu, ali je prekriven odronjenim materijalom. Pojava odrona u vremenu između travnja i svibnja 2018. godine rekonstruirana je fotogrametrijski (prethodno poglavlje), pri čemu su pojave odlamanja stijena, zasipavanja te rasta vegetacije i kvantificirane (Slika 23).

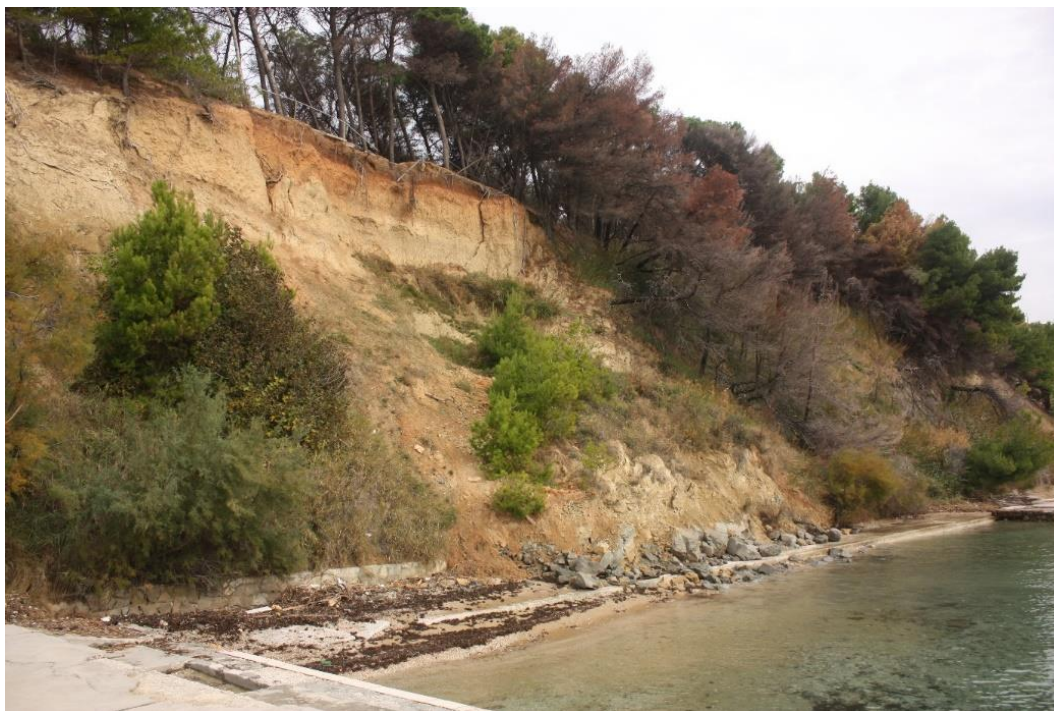
Slika 38. Područje gravitacijskog kretanja materijala na dijelu klifa Duilovo uz betoniranu plažu, studeni 2018.

U periodu od svibnja do studenog 2018. godine nisu zabilježeni daljnji odroni vršnog dijela klifa, a prethodno odronjeni materijal indiciran dvjema elipsama na slici 37 djelomično je i postepeno tijekom šest mjeseci uklonjen s padine, nakon čega su od stenskog materijala „očišćeni“ dijelovi prethodno zasutih mladih borova (Slika 38). U odnosu na sliku 37, šest mjeseci kasnije može se primijetiti da je u podnožju klifa na abrazijskoj terasi značajna količina materijala odnesena, te je zaostalo pretežito kršje većih dimenzija. Ovakva razlika može se opet pripisati djelovanju valova u zoni intertajdala i zoni zapljuskivanja.

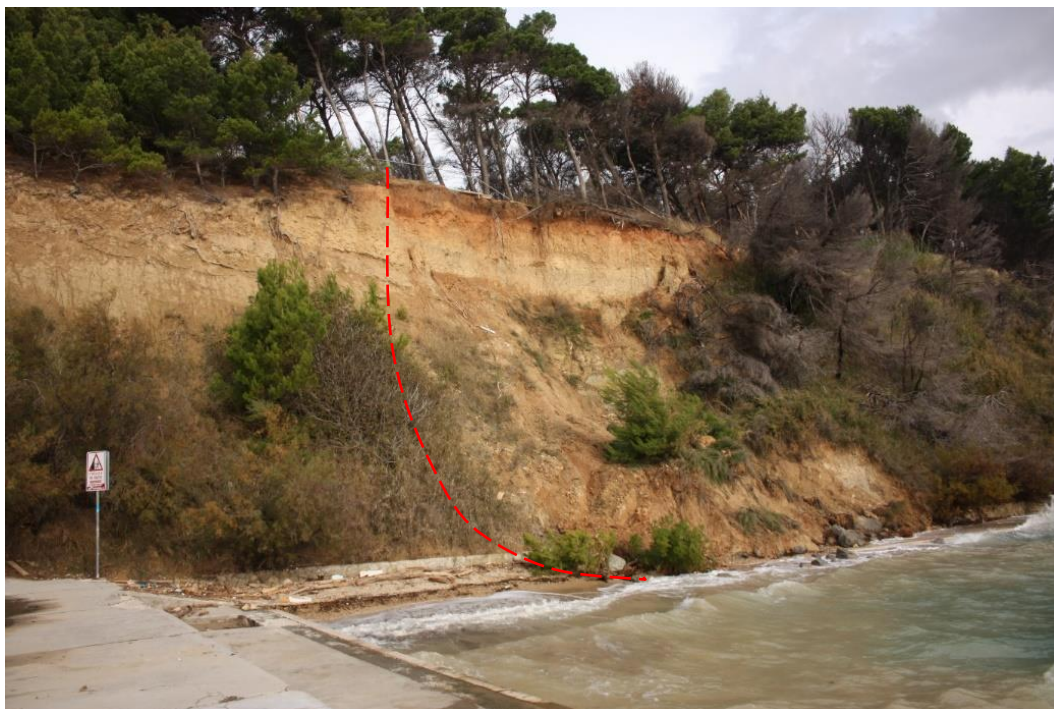
Slika 40. Područje gravitacijskog kretanja materijala na dijelu klifa Duilovo uz betoniranu plažu, studeni 2019.

Na slici 40 vrlo je dobro vidljivo da je dio mladih borova koji je sedam mjeseci ranije rastao na središnjem dijelu padine klifa u potpunosti prenesen u njegovo podnožje. Ukoliko se usporede sve slike od prosinca 2017., može se primijetiti da se spomenuti borovi vremenom nalaze sve niže i niže, što prikazuje pojavu postepenog klizanja u ovom dijelu klifa. Da je riječ o tipu rotacijskog klizanja dokazuju sve prethodne slike (Slika 34 do 40), na kojima se vidi da je stvorena zakrivljena ploha klizanja (označena na slici 40 crvenom linijom), te da se donji dio kretao prema van, stvarajući stopalo (eng. *landslide toe*). Materijal pokrenut klizanjem uključuje stjensku masu, površinski sloj (tlo) i vegetaciju. Kako je prethodno navedeno, kontinuirano djelovanje valova postepeno uklanja materijal s vrha stopala klizišta, ostavljajući manje-više ustrmljenu padinu, te otvarajući mogućnost time za dalje padinske procese (osipavanje, odrone i sl.). Akumulirani materijal u podnožju klifa ne pokazuje dominaciju krupnog kršja kao na prijašnjim slikama, što ukazuje na postepeno usitnjavanje većih fragmenata valovima i konačno odnošenje usitnjenog materijala. Ono što svakako treba spomenuti kad je u pitanju slika 40 je primjetno prorijeđena visoka vegetacija desno od tijela klizišta, kao i na vrhu klifa.

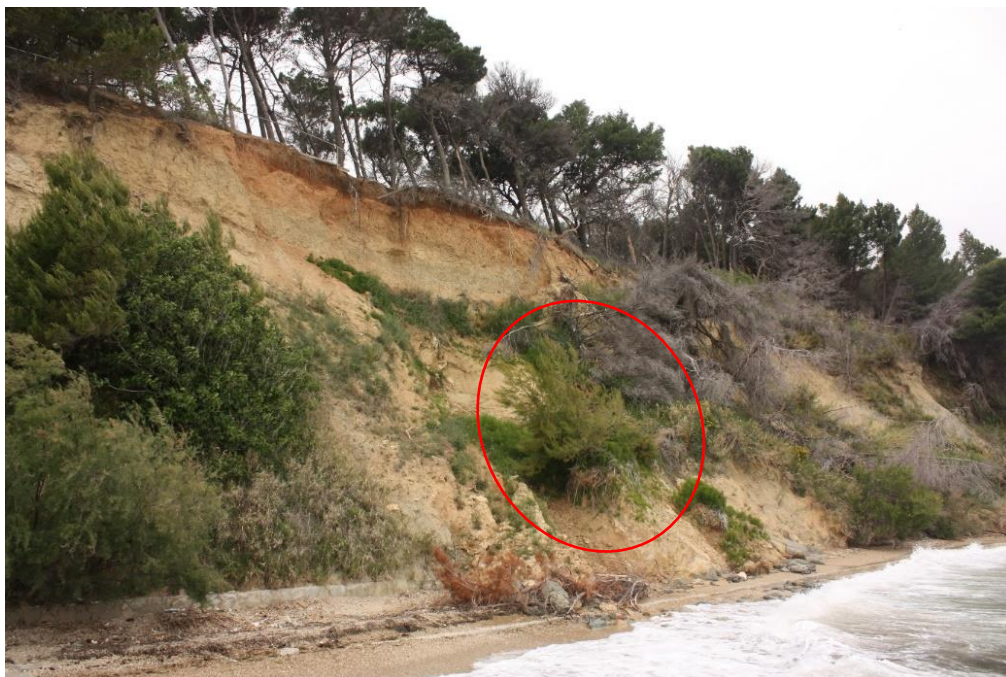
Slika 41. Područje gravitacijskog kretanja materijala na dijelu klifa Duilovo uz betoniranu plažu, svibanj 2020.

Situacija iz svibnja 2020. u odnosu na studeni 2019. ukazuje na daljnje promjene na promatranom dijelu klifa. Mladi borovi koji su šest mjeseci ranije došli u kontakt s morem mehanički su uništeni i požutjelih iglica. Jedinom većem boru među njima na donjoj sredini stopala klizišta (crvena elipsa) korijenje je djelomično na zraku, a sam bor je dodatno spušten, što ukazuje na daljnje klizanje, ali i odnošenje materijala površinskim spiranjem. Kako se radi o vremenu zimskog perioda pojačanih oborina (URL 4, DHMZ), posebice u studenom u kojem je zabilježena pojava klizišta, površinsko spiranje na flišnim padinama također je očekivan način trošenja osnovne stijene. Materijal koji je transportiran daljnjim klizanjem u vremenu studenog 2019. do svibnja 2020. dospio je do razine djelovanja valova te je kroz vrijeme do snimanja slike 41 većina materijala s abrazijske terase uklonjena. Visoko raslinje i vegetacija na licu klifa, desno od nastanka klizišta dodatno je prorijeđena i s vremenom uklonjena s lica klifa.

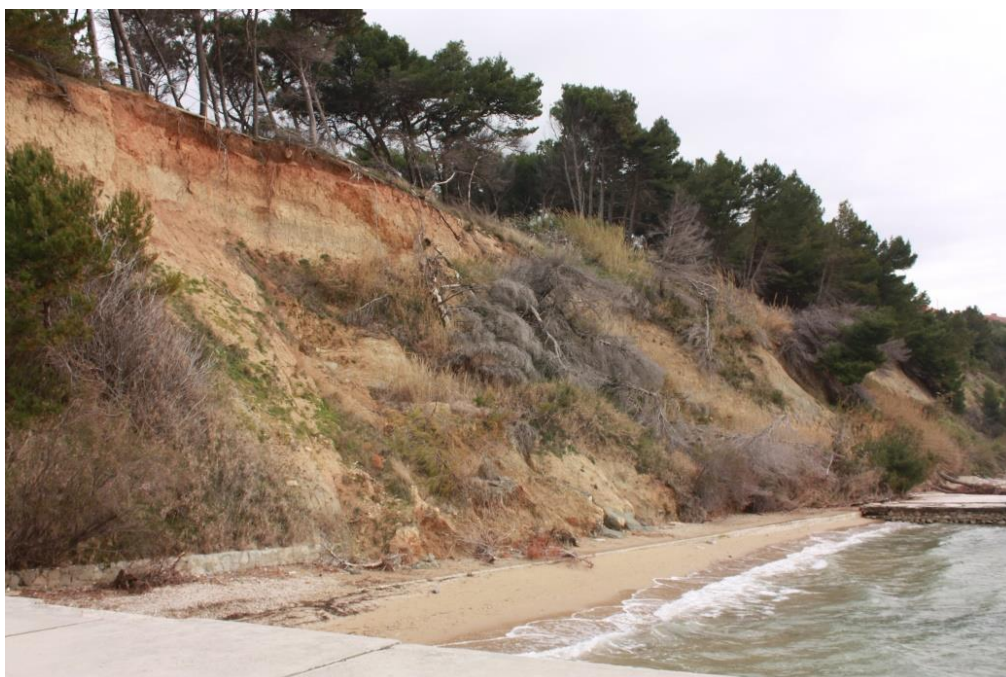
Slika 42. Područje gravitacijskog kretanja materijala na dijelu klifa Duilovo uz betoniranu plažu, ožujak 2021.

Najrecentnija slika 42 iz ožujka 2021. godine prikazuje izraženiji i daljnji gubitak vegetacijskog pokrova, prorjeđivanje niskog raslinja i odumiranje visokog, kako na padini klifa, tako i na njegovom vrhu. Stopalo klizišta koje je bilo vidljivo 2013. i 2018. (Slike 33, 36, 37 i 38) je djelovanjem valova gotovo u potpunosti potrošeno, a materijal rastrošen i uklonjen s područja abrazijske terase, pri čemu je kao sediment plaže preostao samo sitniji sediment.

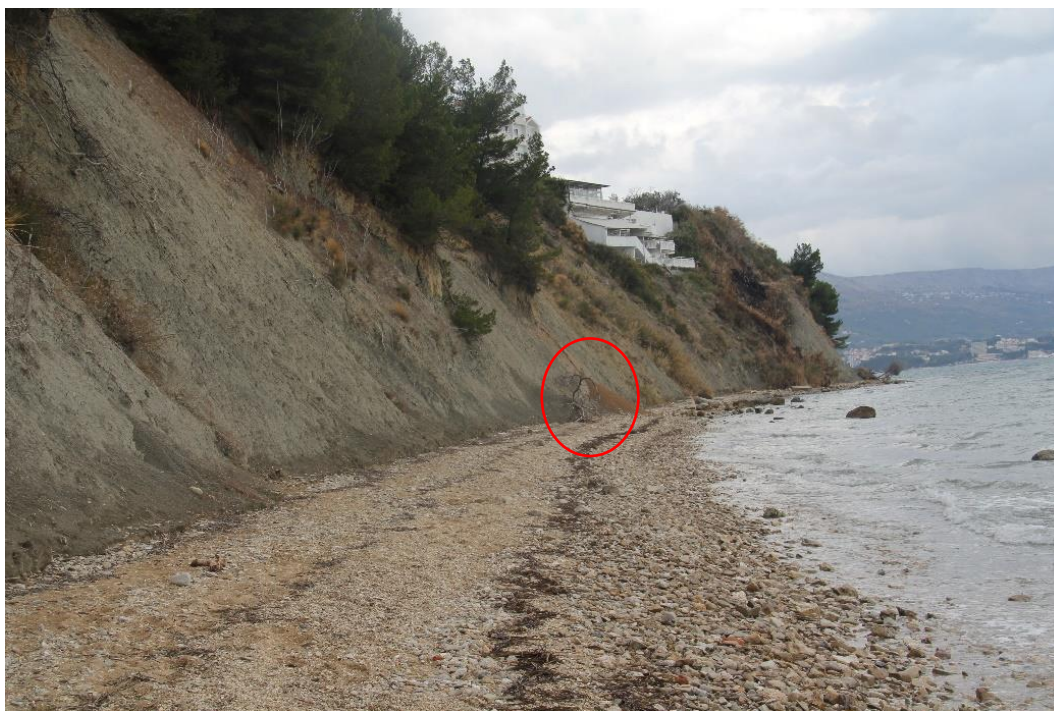
Slika 43. Dno klifa sa zabilježenim procesom osipavanja, prosinac 2017.

Slika 43 prikazuje taložne konuse malih dimenzija (do 2 m) koji se protežu cijelom dužinom baze klifa. U periodu prelaska iz zimskih u proljetne mjeseci na slici 44 vidljivo je da su konusi uklonjeni sa baze klifa, što ukazuje na doseg valova sve do njegove padine. Najprimjetnija razlika vidljiva je u položaju vegetacije u odnosu na klif (pr. crvena elipsa): osušeno drvo je na slici 43 bilo „zarobljeno“ u jednom od konusa, a na slici 44 je evidentno da je materijal oko suhog drveta u potpunosti uklonjen.

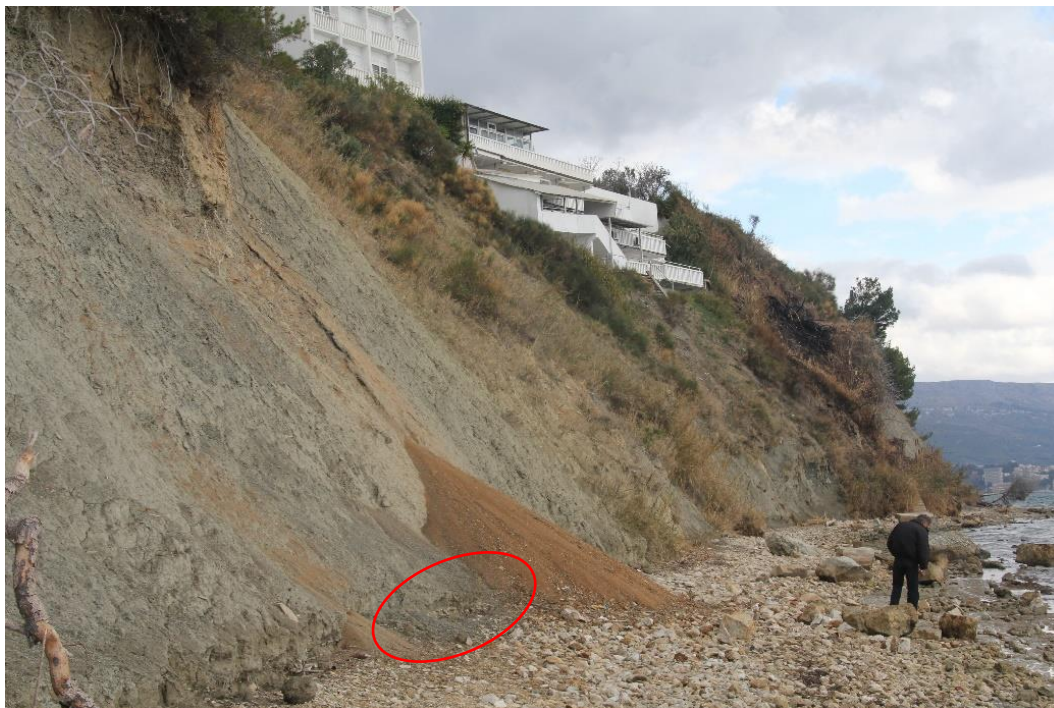
Slika 47. Dno klifa ispod kuće, prosinac 2017.

Promjene na padini klifa u podnožju kuće prikazane su slikama iz razdoblja od 2017. do 2021. godine. Objekt se nalazi na rubu vrha klifa te je degradacijom i povlačenjem lica klifa vremenom sve više ugrožen. Na slici 47 može se uočiti osipavanje ne samo trošenog stjenskog materijala već i tla, što se očituje u različitoj boji materijala konusa. Također je vidljivo da iako se dio konusa odnosi valovima (crvena elipsa), osipavanje je konstantno prisutno i formira nove taložne konuse. Na slici 48 taložni konusi su odneseni sa baze klifa djelovanjem valova, a primjetan je i manjak vegetacije koji je osušen i time stvara veću podložnost lica klifa daljnjoj eroziji. Valno djelovanje najuočljivije je na slici 49, a uzrokuje eroziju baze klifa u kojoj se talože konusi osipavanog materijala. Na slici 49 uočena je i pojava *sappinga* (crvena elipsa), koju je bilo moguće naći na više mjesta duž baze klifa. Valna abrazija, osipavanje i *sapping* koji se mogu uočiti na slikama čimbenici su koji dodatno smanjuju njegovu stabilnost. Kao posljedica toga, na slici 50 vidljivo je značajno osipavanje s viših dijelova klifa, neposredno ispod sagrađenog objekta. Osipani materijal uzrokuje povlačenje klifa unatrag i time direktno ugrožava objekt na vrhu klifa (crvena elipsa). Osim stjenskog materijala i tla s padine, osipavanje za posljedicu često ima uklanjanje i velikog dijela niske vegetacije, koja uslijed prouzročene nestabilnosti s vremenom padne na bazu klifa. Usporedbom slike 47 i slike 51 može se uočiti značajan gubitak niskog raslinja na licu klifa te je padina klifa na 51 vidno strmija. Proces osipavanja

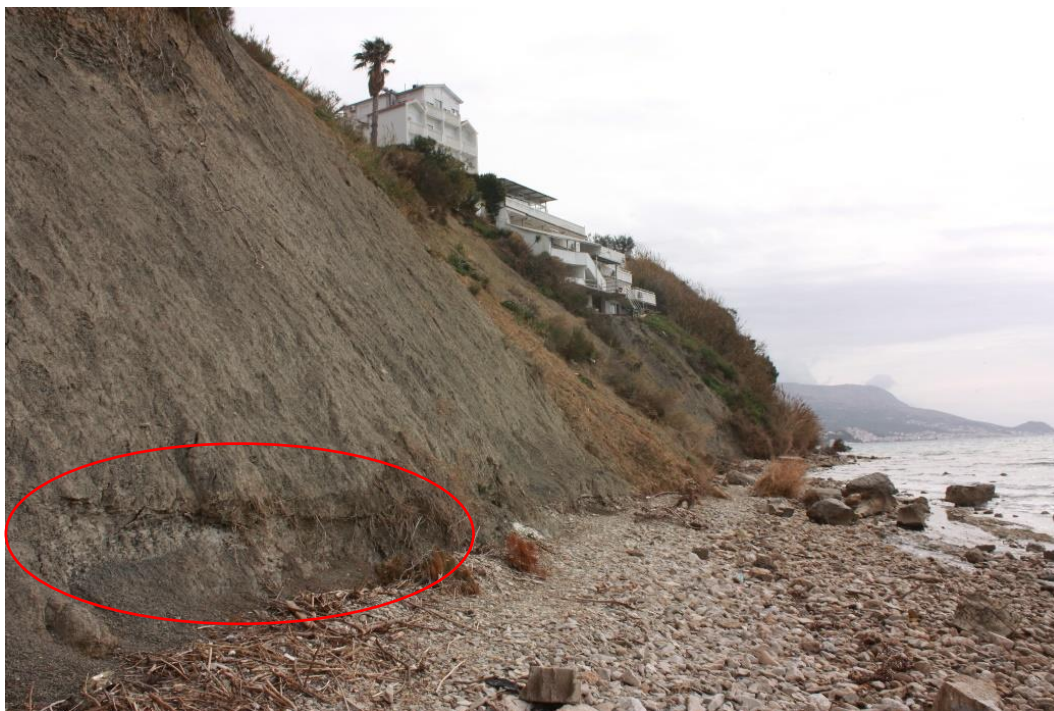
Slika 51. Dno klifa ispod kuće, ožujak 2021.

i prisutnost konusa i dalje su vidljivi, a u lijevom kutu slike (crvena elipsa) vidljiv je i proces *sappinga* na kontaktu tankog sloja pješčenjaka ispod kojega je erodiran lapor.
