Recentne geomorfološke promjene korita rijeke Cetine

Master's thesis / Diplomski rad

2019

Recent geomorphological changes of the Cetina river channels

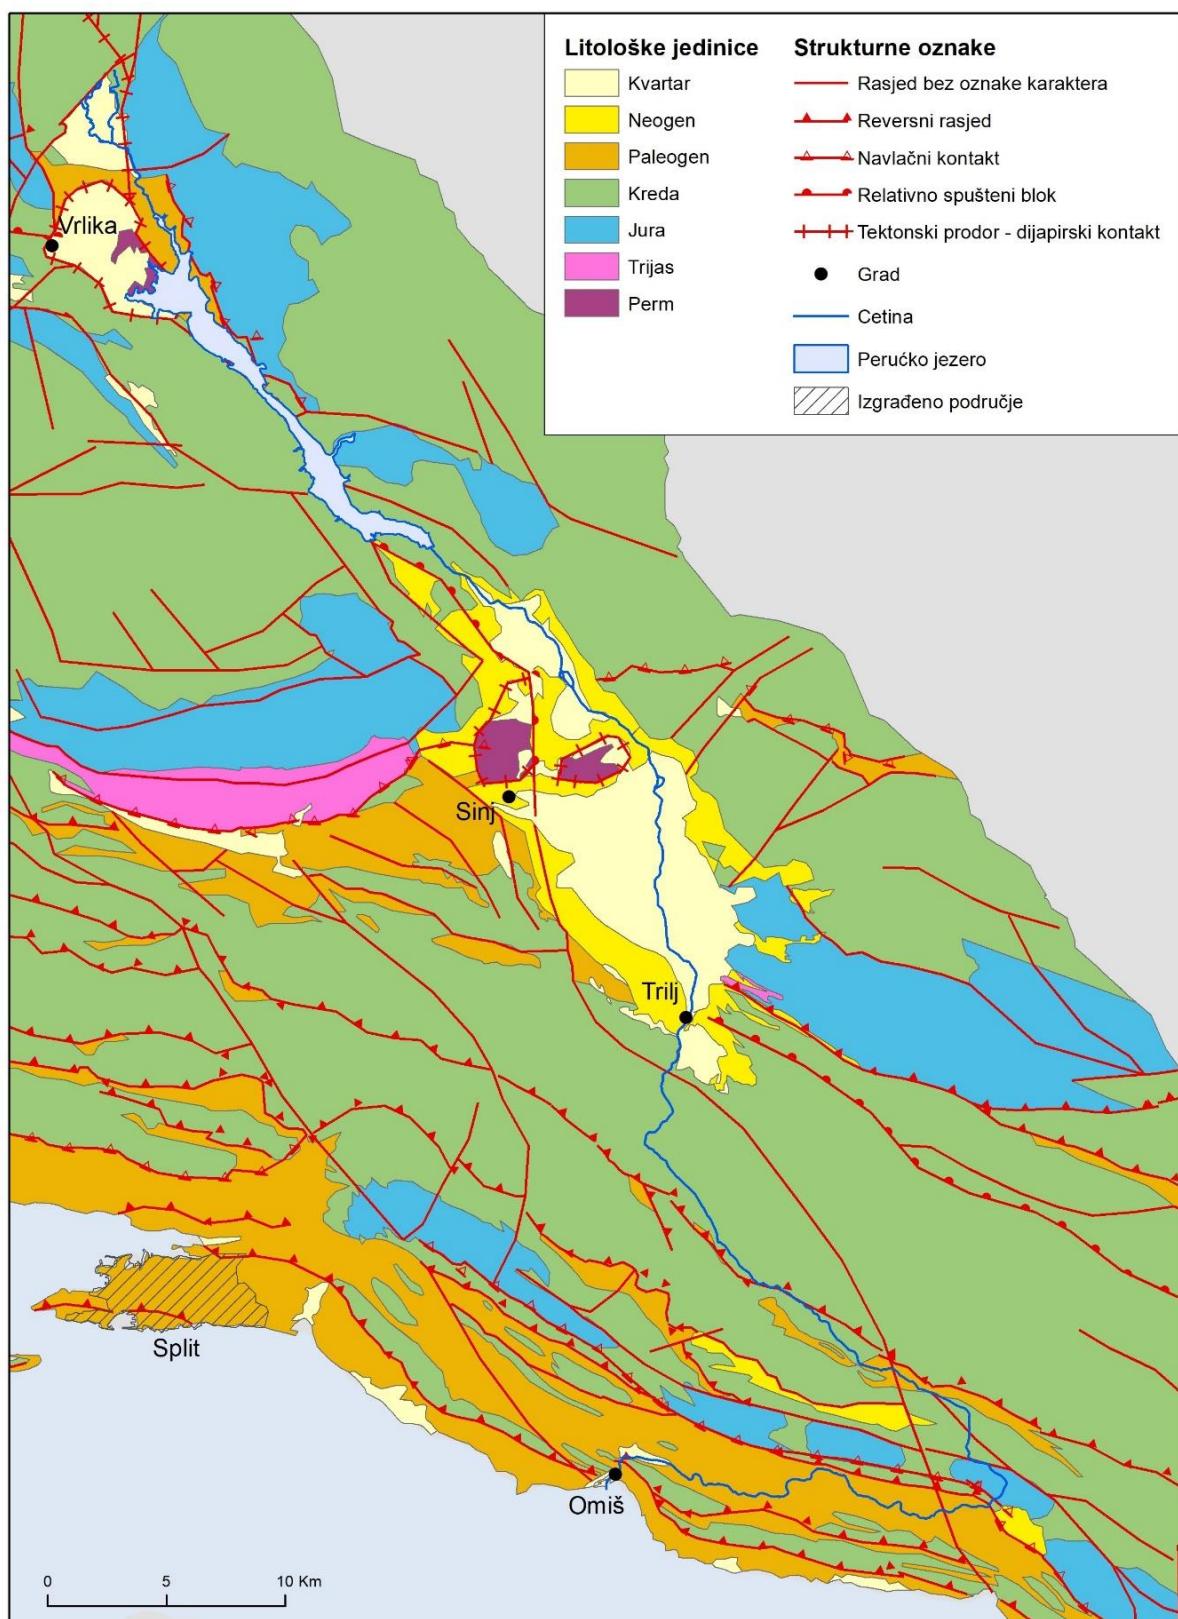
Sl. 2. Geološka karta šireg područja toka rijeke Cetine

Porječje Cetine nalazi se u Dinarskom gorskom sustavu, koji je oblikovan Alpskom orogenezom. Kolizija Jadranske i Europske ploče počela je u kasnoj kredi te je dosegnula vrhunac u oligocenu i miocenu, što je rezultiralo uzdizanjem planinskog lanca Dinarida (Velić i dr., 2006, prema Bognar i dr., 2012). Područje je većinom izgrađeno od karbonatnih naslaga iz razdoblja trijasa, jure i krede. Djelomično se javljaju i klastične naslage trijasa i tertijsara. Kvartarni sedimenti pokrivaju velike površine u poljima u kršu koja Cetina prirodno plavi (sl. 2).

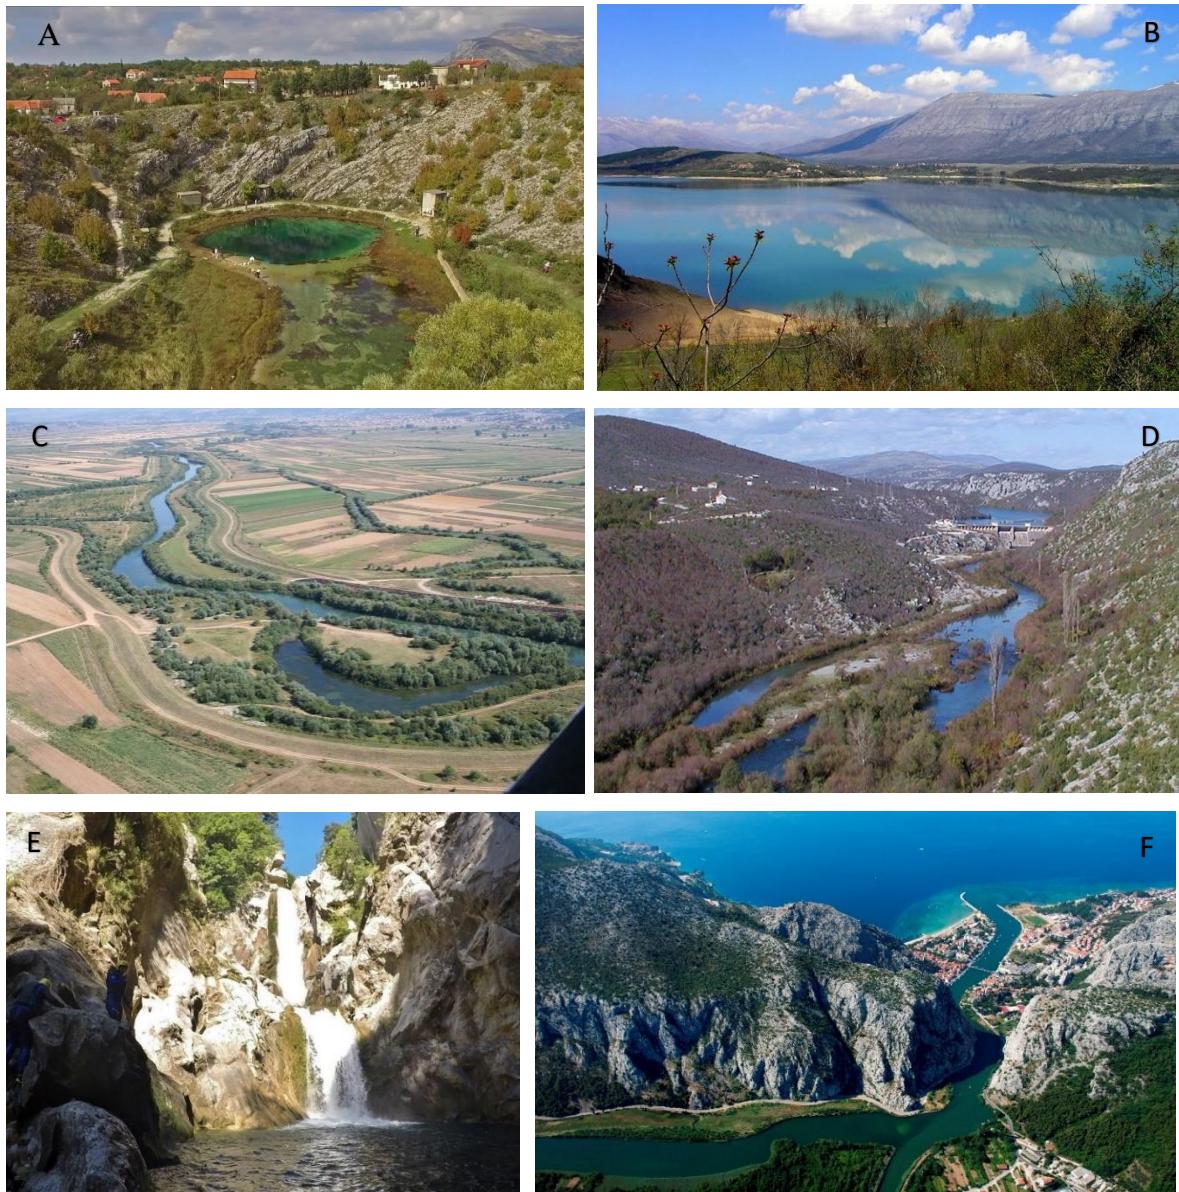
Sl. 3. Geomorfološki različiti dijelovi doline Cetine: A) Veliko vrilo, B) Perućko jezero, C) Sinjsko polje, D) nizvodno od brane Prančevići, E) slapovi Velika i Mala Gubavica, F) probognica i ušće kod Omiša

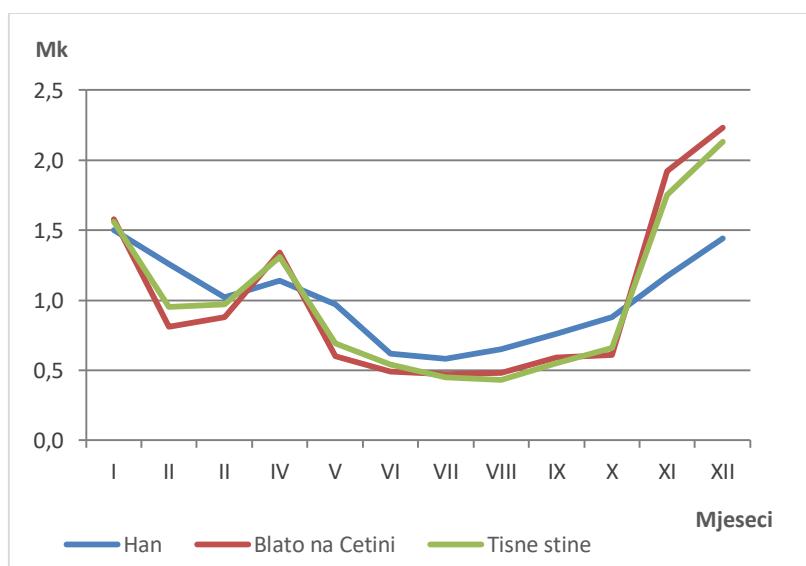
Sl. 5. Hidrološki režim Cetine na odabranim hidrološkim stanicama u razdoblju 1990.-2009.²

Rad HE Peruća utjecao je na ujednačavanje vodnog režima tijekom godine na stanicu Han, tj. povećanje ljetnih minimuma i smanjenje zimskih maksimuma protoka (sl. 5). Što se tiče srednjih godišnjih protoka, HE Peruća nije imala veći utjecaj. No, može se primijetiti smanjenje protoka nakon izgradnje akumulacije Buško blato i HE Orlovac (sl. 6).

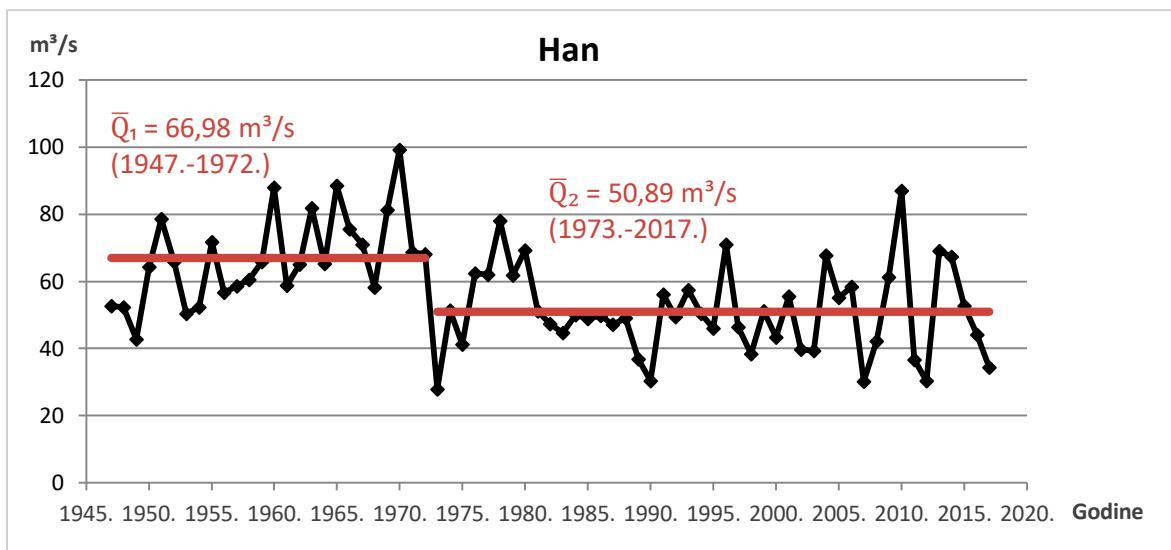
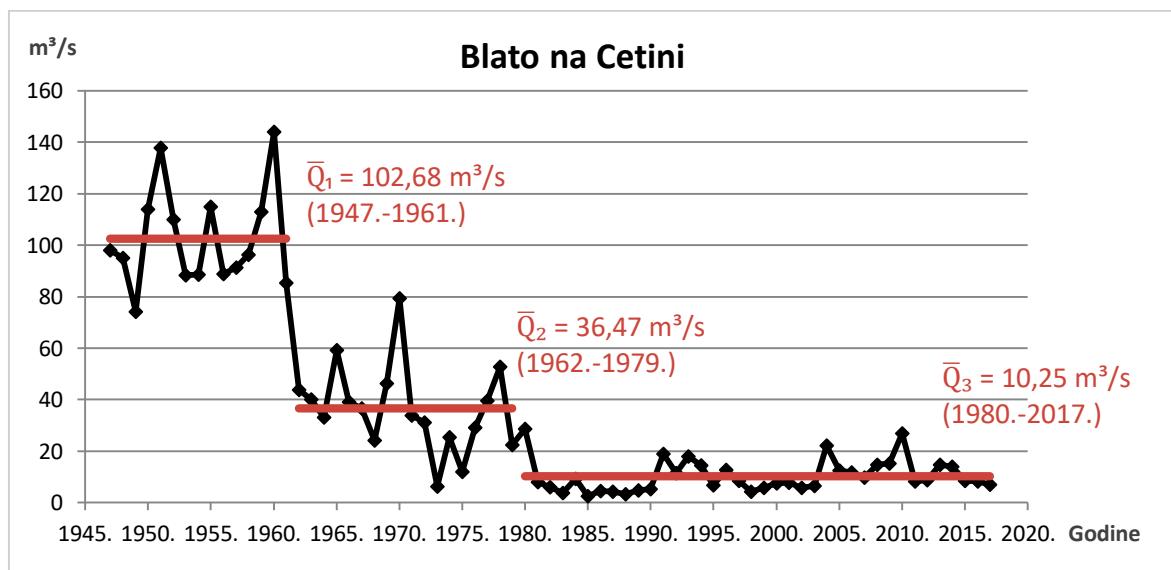
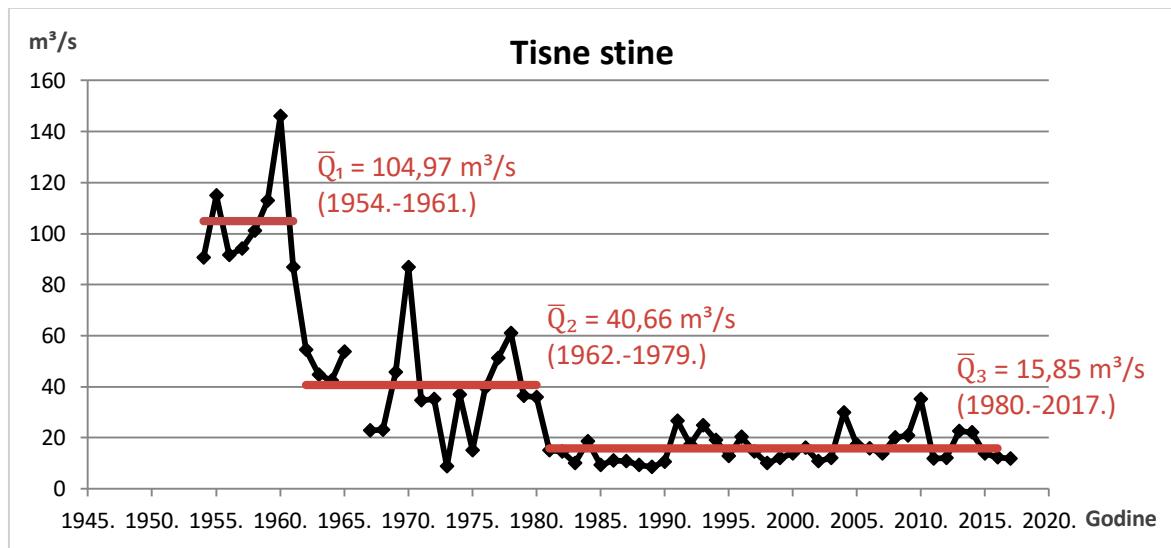
Sl. 6. Nizovi srednjih godišnjih protoka na odabranim hidrološkim stanicama na Cetini

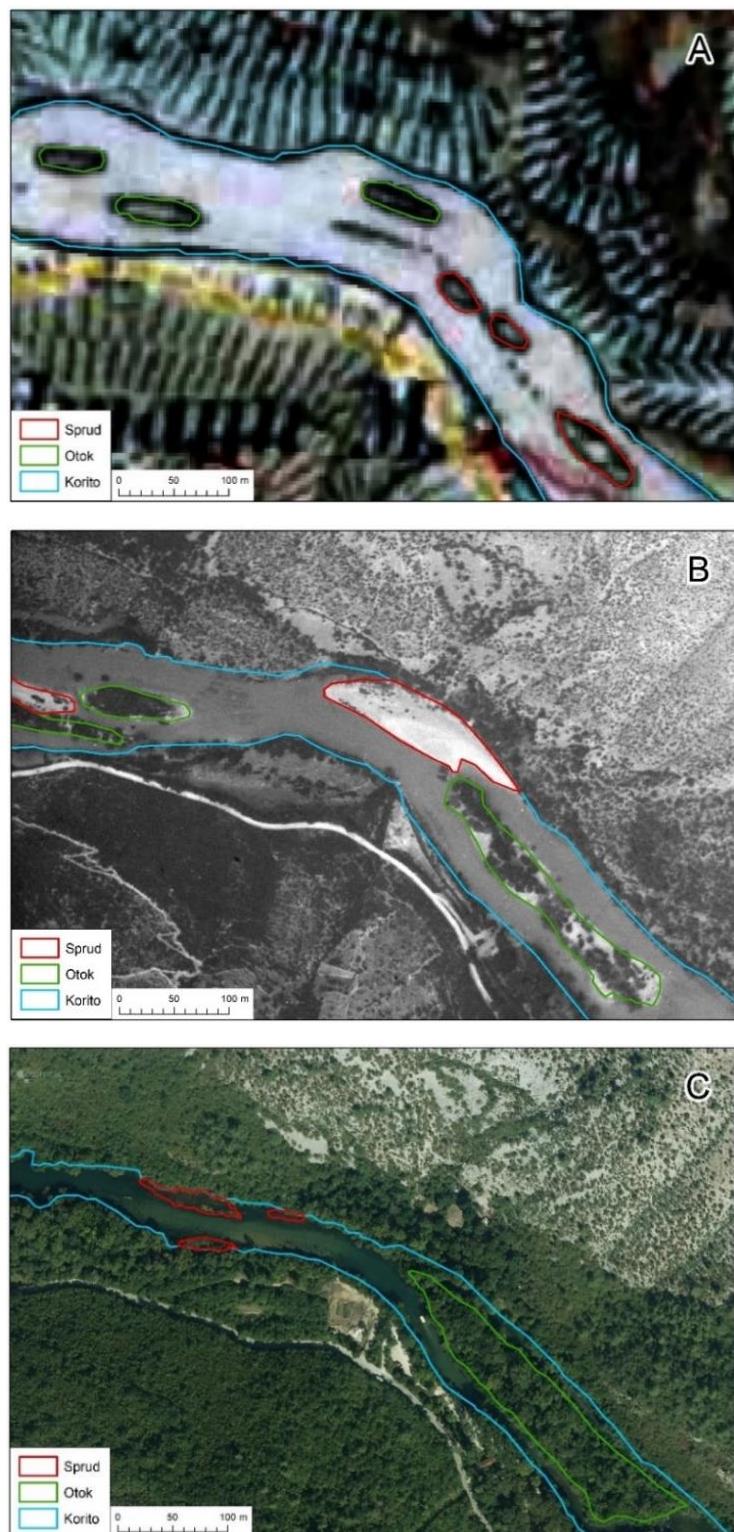
Sl. 7. Primjeri digitalizacije korita, sprudova i otoka na temelju: A) austro-ugarske karte iz 1869.-1887. godine, B) aerofotogrametrijskog snimka iz 1951. godine, C) ortofoto-karte iz 2017. godine

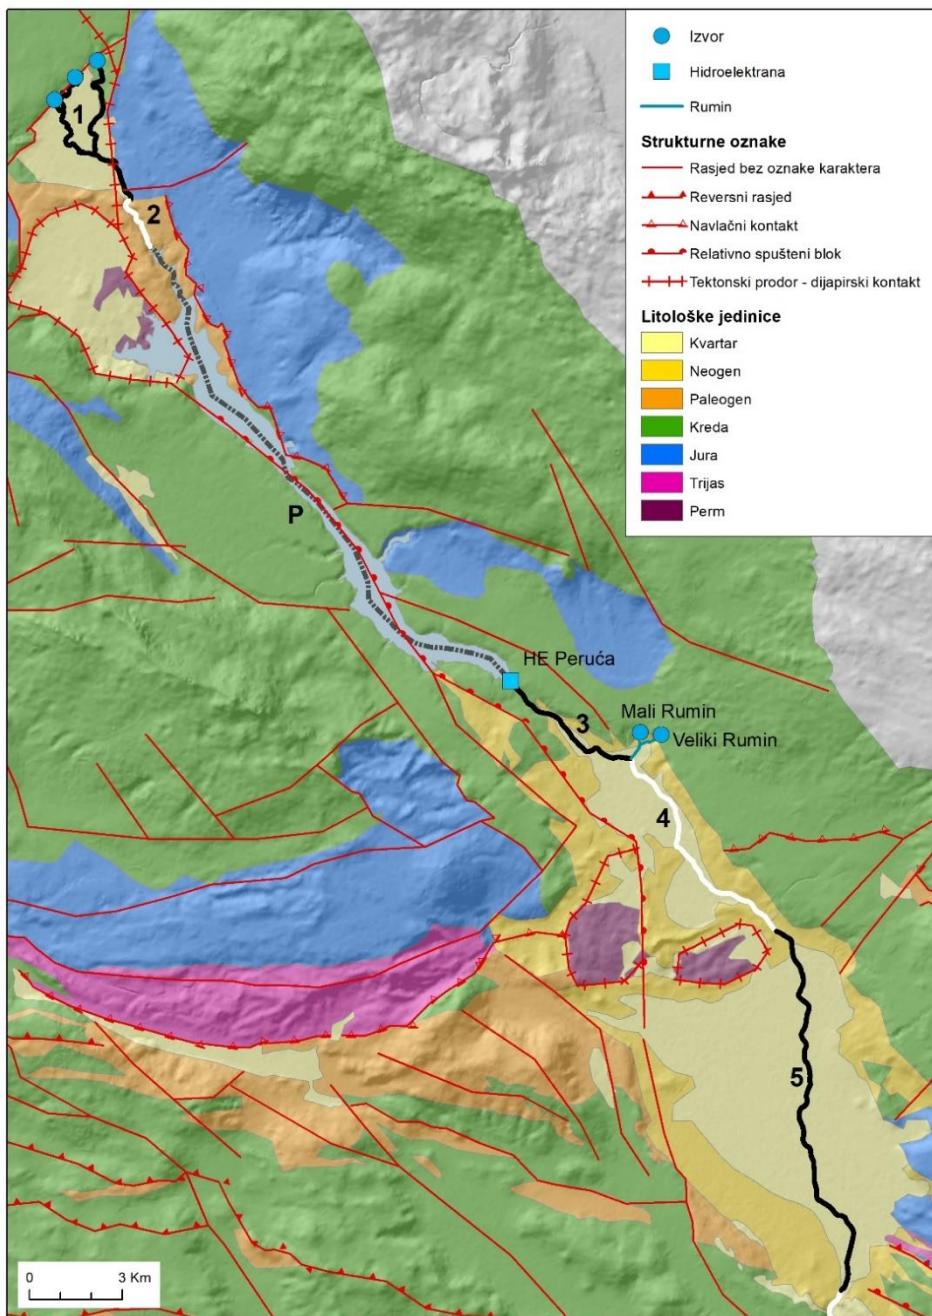
Sl. 8. Podjela rijeke Cetine na segmente (gornji dio toka)

Nizvodno od brane Peruća, Cetina dolazi do najvećih proširenja u svom toku: Hrvatačkog i Sinjskog polja. Treći segment se proteže od brane do utoka Rumina, kratkog, ali bogatog vodotoka koji se prihranjuje izvorskim vodama Velikog i Malog Rumina. Četvrti segment se pruža od utoka Rumina do početka Sinjskog polja, nizvodno od Hana. Treći i četvrti segment su morfološki slični jer se oba nalaze u Hrvatačkom polju (sl. 8.). Međutim, korito

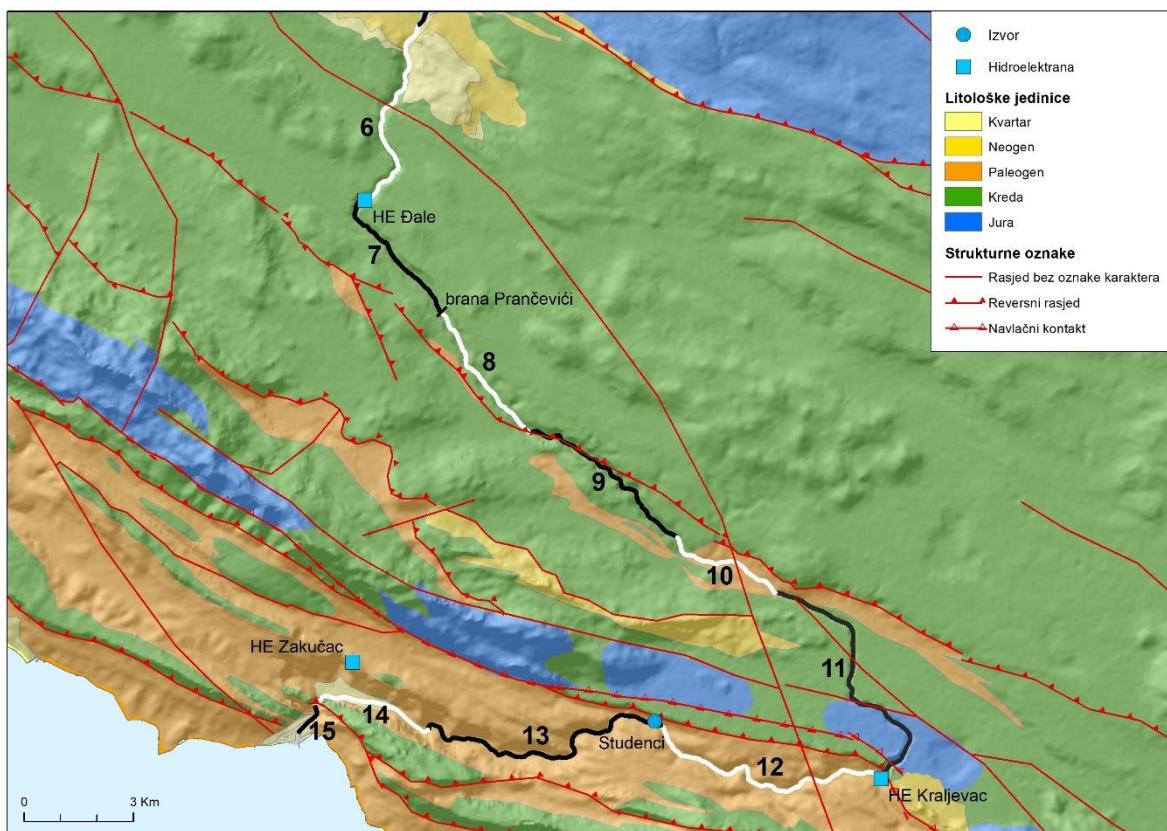
Sl. 9. Podjela rijeke Cetine na segmente (donji dio toka)

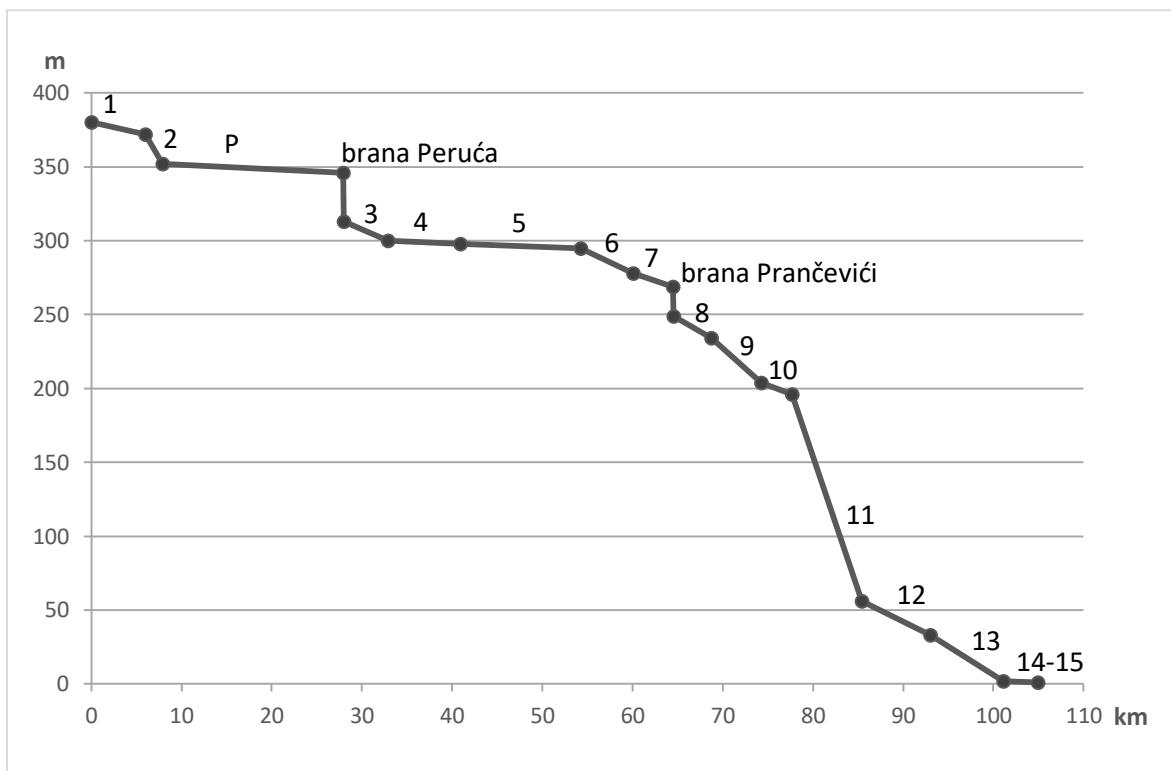
Sl. 10. Uzdužni profil rijeke Cetine prema određenim segmentima

Budući da je dolina Cetine već ranije okarakterizirana kao heterogena jer prolazi kroz različite reljefne cjeline poput polja u kršu i kanjona, njen uzdužni profil je također složen (sl. 10). Segmenti s najvećim nagibima su upravo oni kanjonski, poput segmenata 2 ili 11. Najmanje nagibe očekivano imaju segmenti 4 i 5 koji prolaze kroz velika polja u kršu (Sinjsko i Hrvatačko). Brane Peruća i Prančevići predstavljaju oštре prekide u kontinuitetu uzdužnog profila.

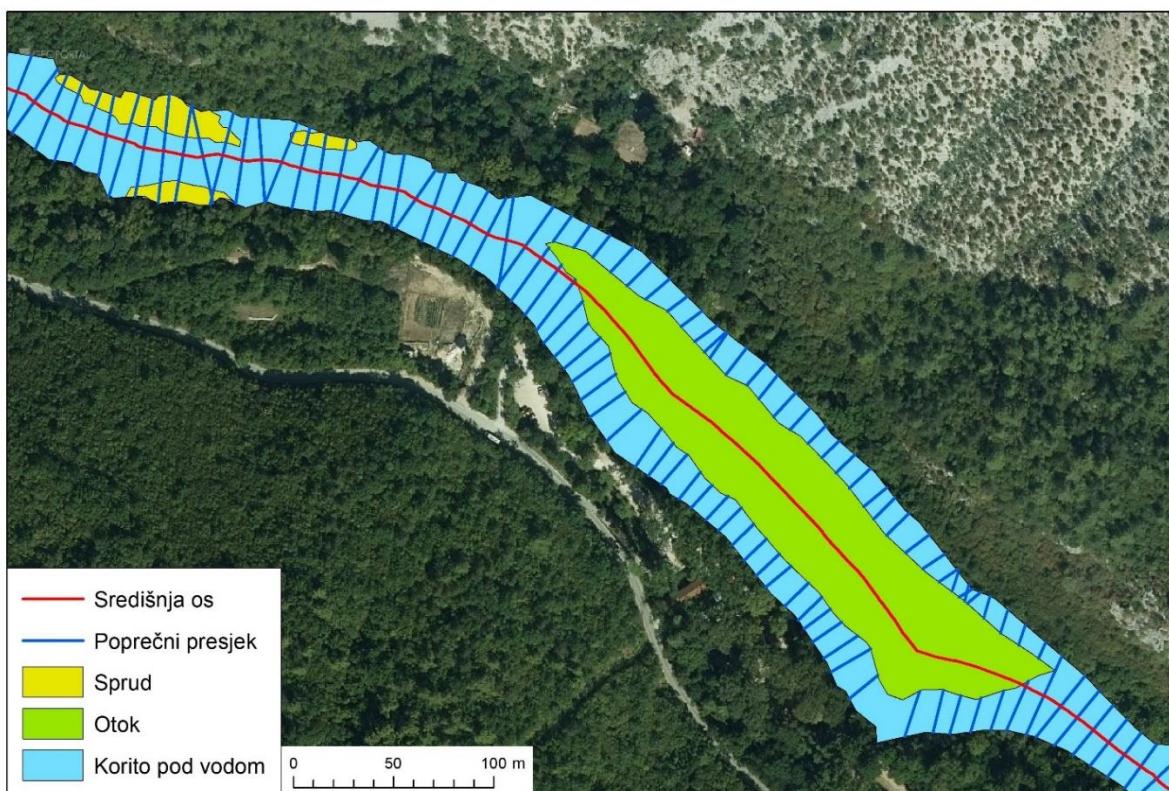
Sl. 11. Izračun širine aktivnog korita pomoću metode poprečnih presjeka

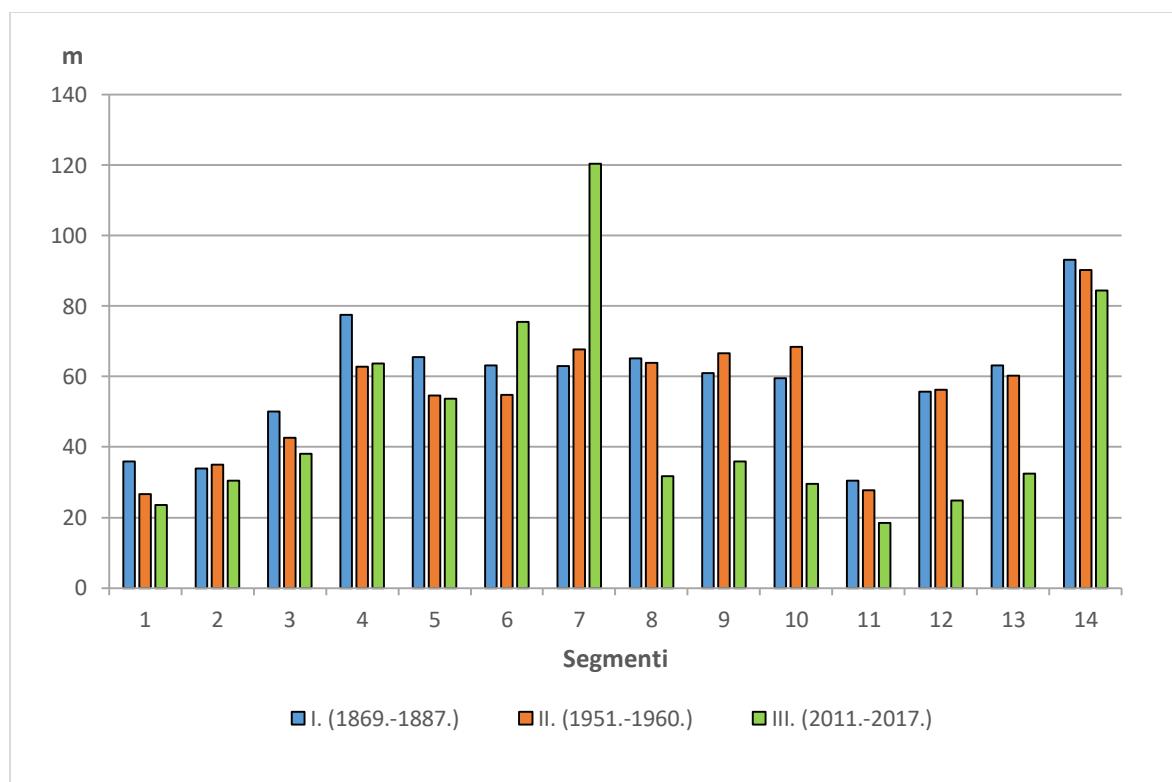
Sl. 12. Prosječna širina aktivnog korita u segmentima rijeke Cetine u navedenim razdobljima

U tri navedena razdoblja istraživanja zabilježene su osjetne razlike u prosječnoj širini aktivnog korita Cetine (sl. 12). U prvom istraživanom razdoblju, tj. krajem 19. stoljeća, Cetina je bila najšira u segmentu 14 (93,1 m), prije samog ušća, i u segmentu 4 (77,5 m), koji se proteže Hrvatačkim poljem. Najmanje vrijednosti izmjerene su u segmentima 11 (30,5 m) i 2 (33,9 m), koji se nalaze u kanjonskom dijelu toka. Sredinom 20. stoljeća, najveće vrijednosti ponovno su izmjerene u najnizvodnijem segmentu 14 (90,2 m), ali i u segmentu 10 (68,4 m), koji se proteže dolinskim proširenjem u flišu. Najmanje vrijednosti zabilježene su u izvorišnom području (26,7 m) i u kanjonskom dijelu toka (27,8 m). U posljednjem razdoblju izmjerene su općenito najveće i najmanje vrijednosti: u segmentu 7 srednja širina aktivnog korita iznosila je 120,5 m, a u segmentu 11 samo 18,4 m.

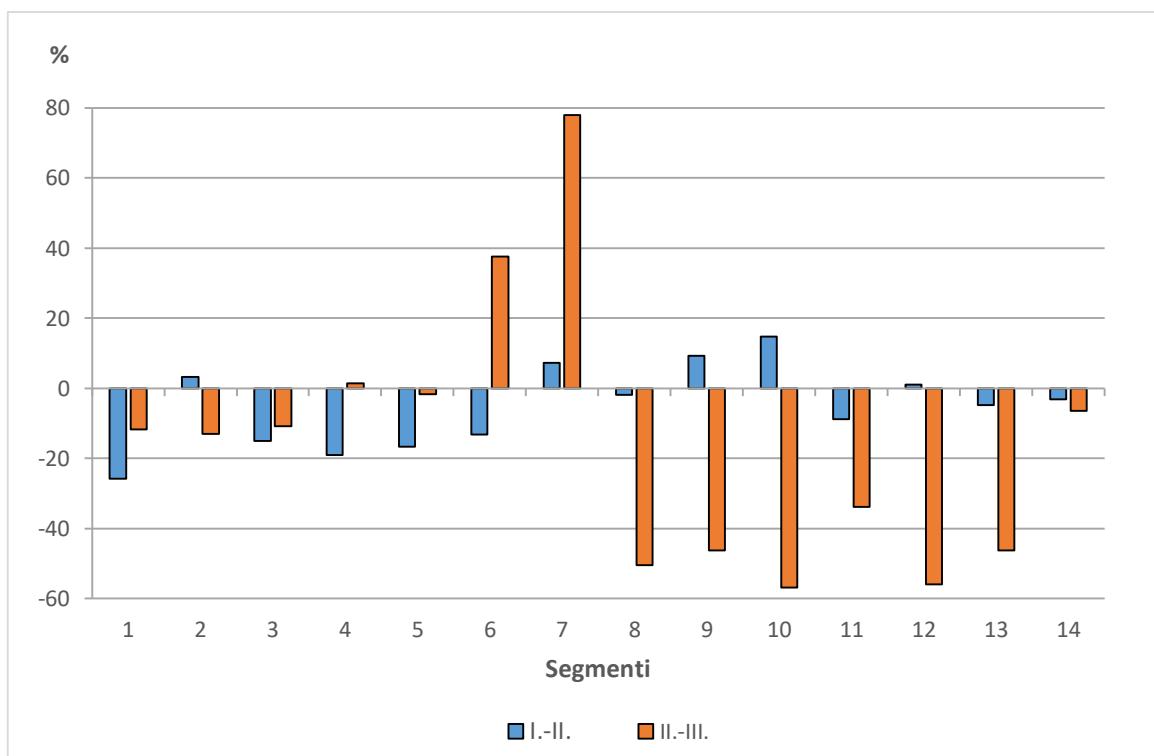
Sl. 13. Relativne promjene prosječne širine aktivnog korita u segmentima rijeke Cetine između navedenih razdoblja

Promjene prosječne širine aktivnog korita između prva dva razdoblja najznačajnije su u izvorišnom području, gdje sužavanje iznosi preko 25% (sl. 13). U segmentima 4 i 5, koji prolaze krškim poljima, također dolazi do sužavanja od 15 do 20%. Od nizvodnijih promjena treba istaknuti povećanje širine u segmentu 10 koje iznosi 15%, dok ostale promjene iznose

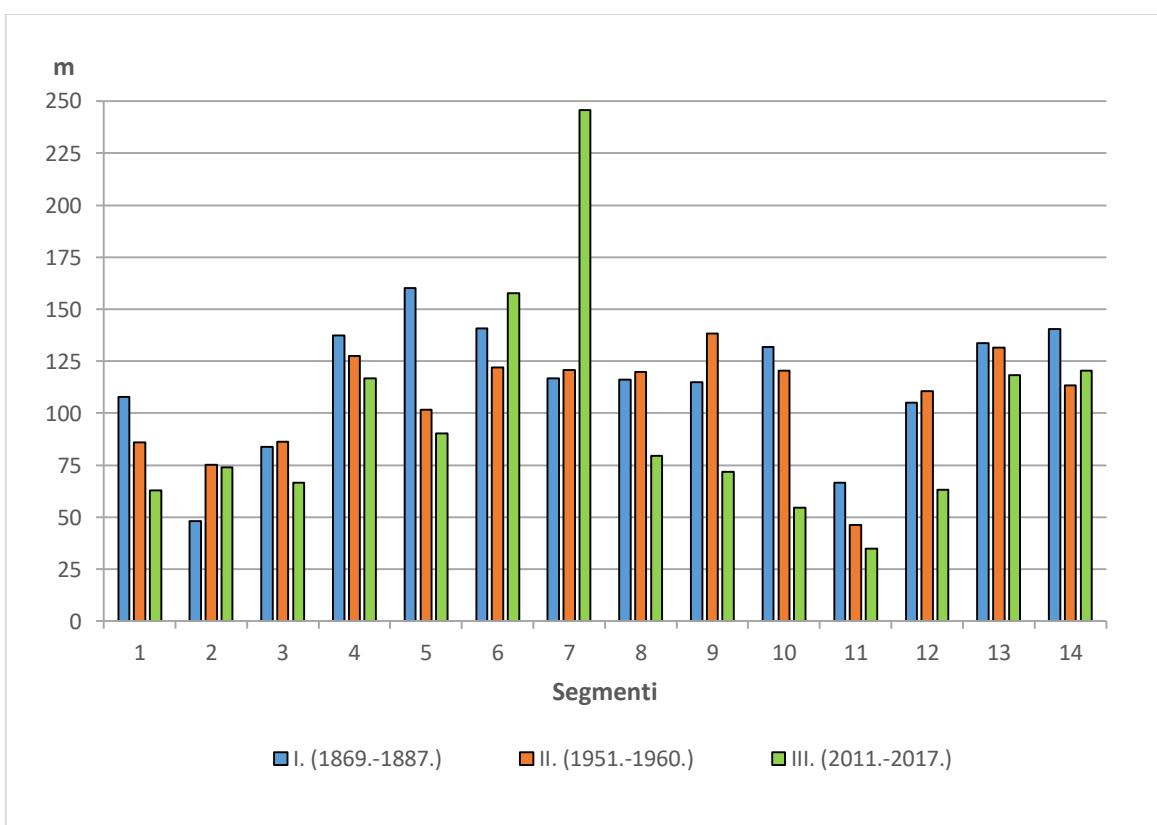
Sl. 14. Maksimumi širine aktivnog korita u segmentima rijeke Cetine u navedenim razdobljima

Detaljniji uvid u vrijednosti širine aktivnog korita Cetine u navedenim razdobljima može se dobiti analizom maksimuma i minimuma (sl. 14 i 15). Zanimljivo je primijetiti značajno veće vrijednosti maksimuma u segmentima 1 i 5 u prvom u odnosu na ostala razdoblja. U segmentu 5 smanjenje maksimuma između prva dva razdoblja iznosi više od 36%. Nizvodno od segmenta 7, proporcionalno sa smanjenjem prosjeka u posljednjem razdoblju dolazi i do smanjenja maksimuma. Najmanja absolutna vrijednost zabilježena je u kanjonskom segmentu 11 (35,0 m), a najveća negativna relativna promjena u segmentu 10 (55%). Najveća vrijednost širine aktivnog korita Cetine iznosi 245,8 m, a izmjerena je u segmentu 7 u posljednjem razdoblju.

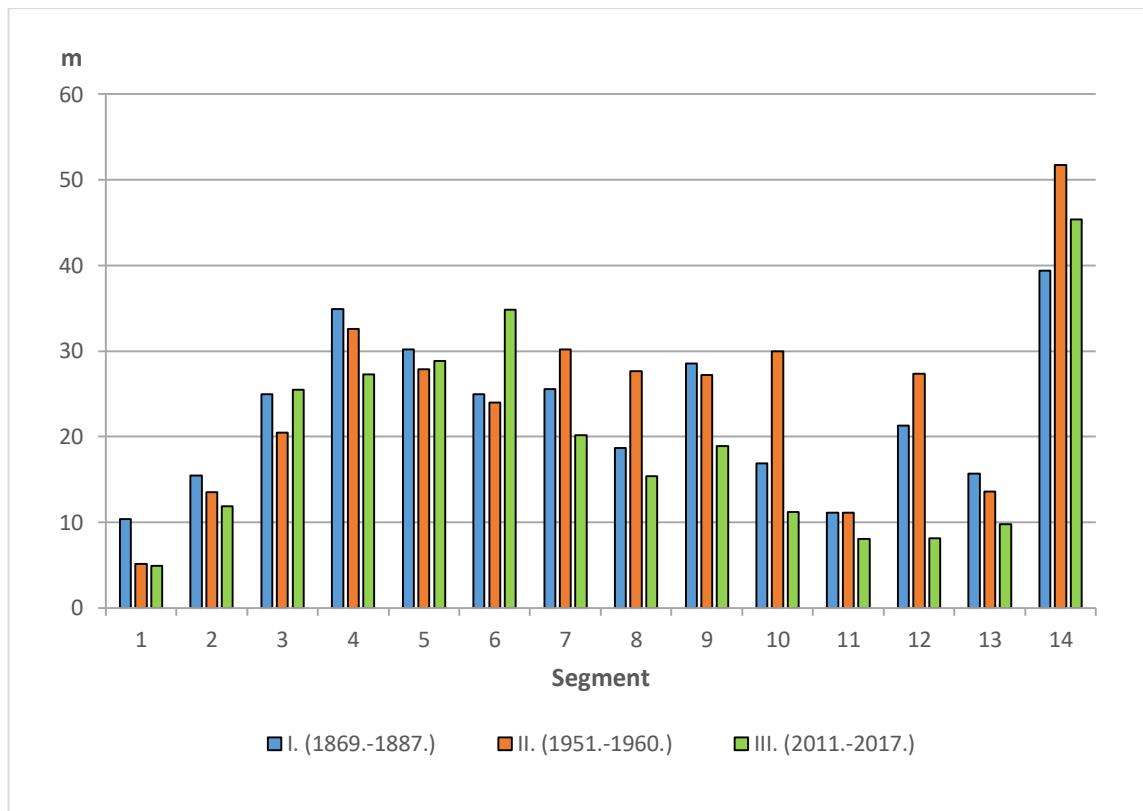
Sl. 15. Minimumi širine aktivnog korita u segmentima rijeke Cetine u navedenim razdobljima

Najveće vrijednosti minimuma zabilježene su u segmentu 14, u kojem rijeka općenito ima prirodno najšire korito (sl. 15). Najmanje vrijednosti izmjerene su u izvorišnom području (5 m), te u segmentu 11 u posljednjem razdoblju (8,1 m). Najznačajnije smanjenje minimuma širine aktivnog korita zabilježeno je u segmentu 12 u posljednjem razdoblju, te iznosi čak 63%.

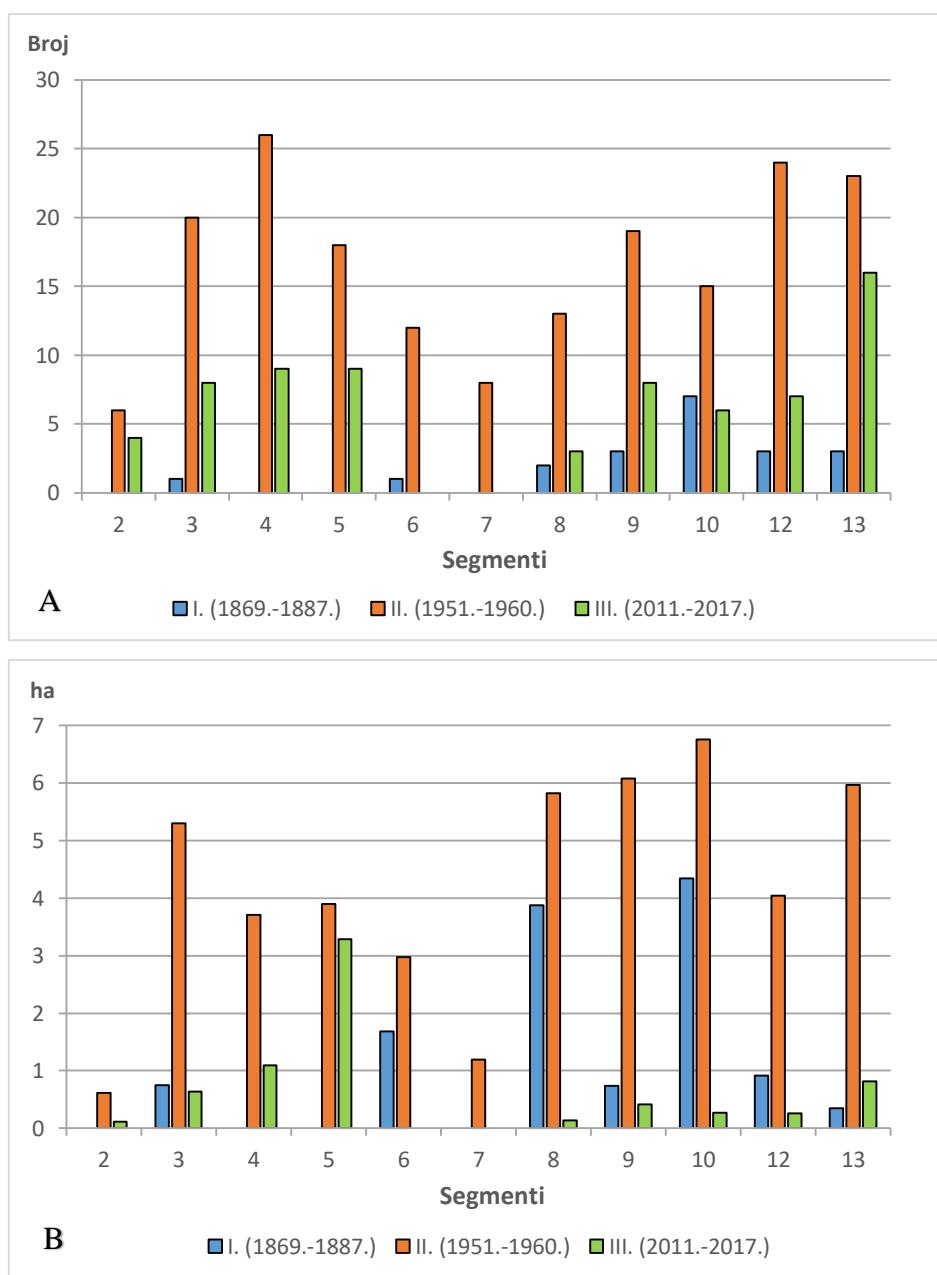
Sl. 16. Ukupan broj (A) i ukupna površina (B) sprudova u segmentima rijeke Cetine u navedenim razdobljima

Kao što je već napomenuto u metodologiji, segment 1 je u početku izbačen iz analize zbog preslabe razlučivosti izvora. U segmentima 11 i 14 nije bilo pojavnosti ni sprudova ni otoka u niti jednom istraživanom razdoblju. S druge strane, u prvom razdoblju, najviše sprudova se javlja u segmentu 10. Oni ujedno zauzimaju i najveću površinu (sl. 16). Također, veliki sprudovi javljaju se i u segmentu 8. Zanimljivo je da oni gotovo potpuno nestaju u posljednjem razdoblju.

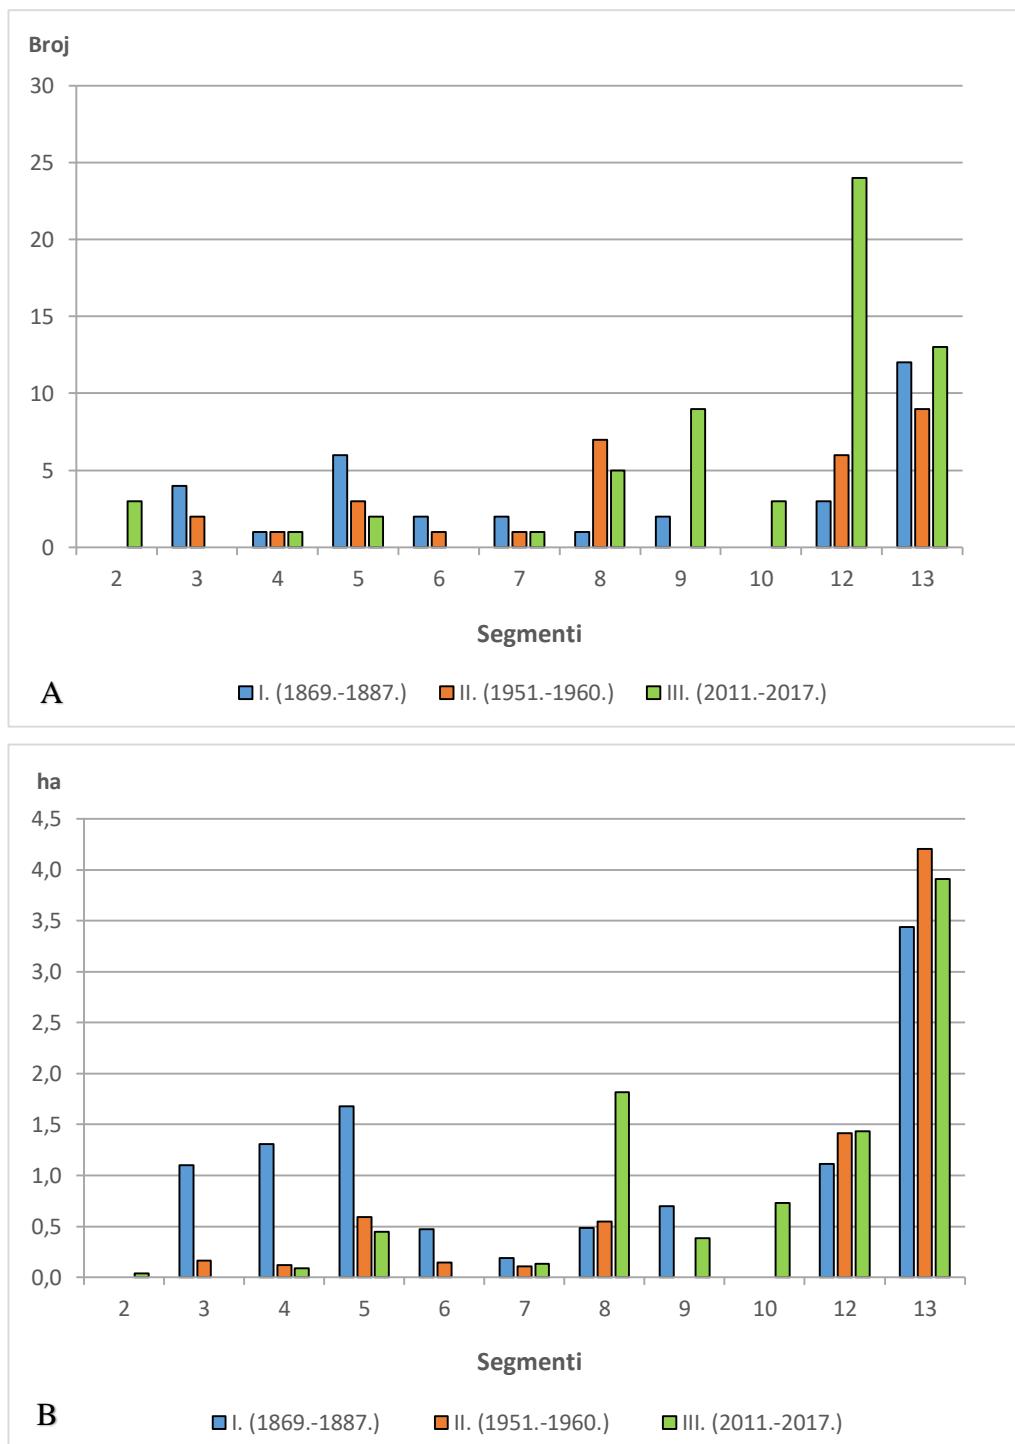
Sl. 17. Ukupan broj (A) i ukupna površina (B) otoka u segmentima rijeke Cetine u navedenim razdobljima

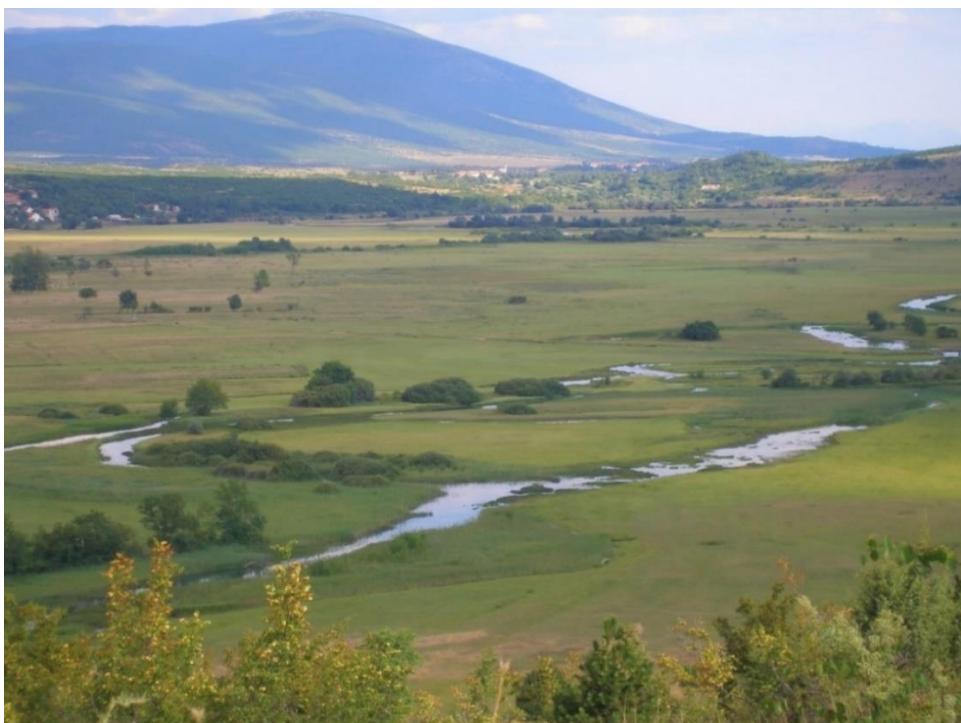
Sl. 18. Močvarna zona 1a i pogled na Cetinsko-Paško polje

Dvije močvarne zone u izvorišnom području posebno su izdvojene radi detaljnije analize promjena između tri navedena razdoblja istraživanja. Prva zona (1a) nalazi se u desnom izvorišnom kraku, na mjestu spajanja toka iz Batića vrila i Vukovića vrila. Druga zona (1b) nalazi se nizvodnije, na mjestu spajanju lijevog i desnog izvorišnog kraka u Paškom polju. U navedenim zonama formiraju se složena korita u kojima su česte promjene (sl. 18).

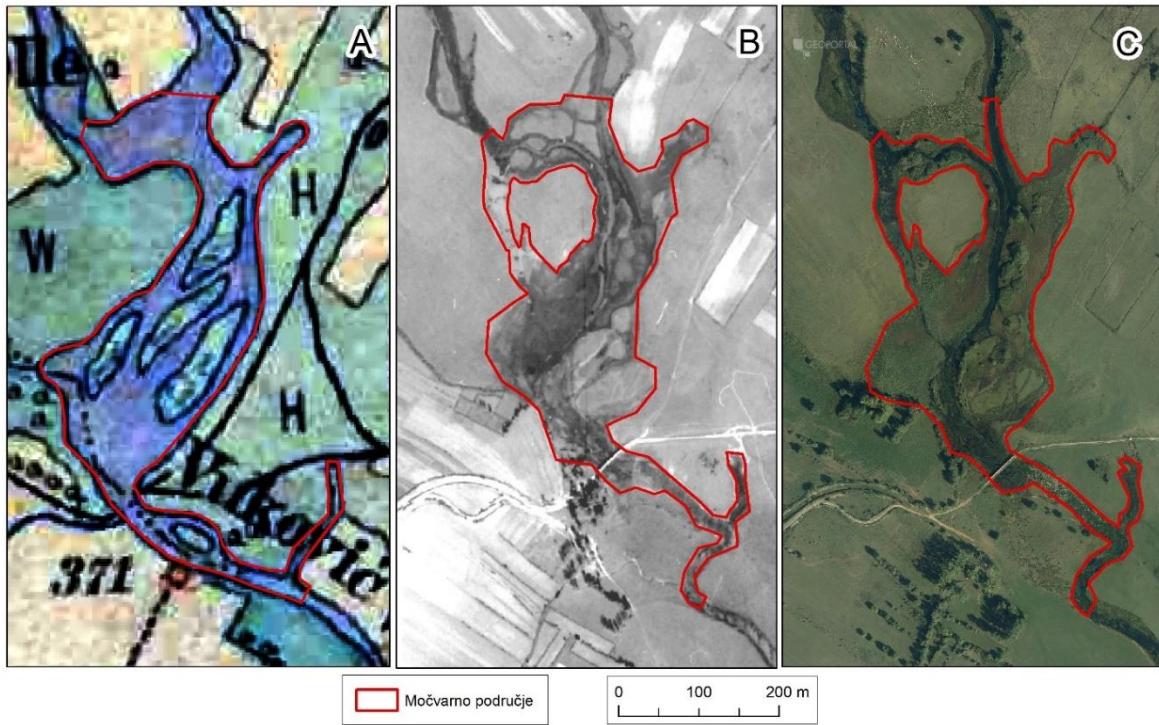
Sl. 19. Promjene u površini močvarnog područja u zoni 1a, A) austro-ugarska karta iz 1869.-1887. godine, B) aerofotogrametrijski snimak iz 1958. godine, C) ortofoto-karta iz 2017. godine

U prvom razdoblju, zona 1a je zauzimala površinu od 8,42 ha. Prema karti, cijela se zona nalazila pod vodom, a u proširenju u sredini toka zabilježena su četiri otoka. Cijela se zona može morfološki opisati kao anastomotični tip korita (sl 19, A). Na snimci iz 1958. godine vidljiva je pojava novog rukavca na zapadnoj strani zone te lagana dislokacija donjeg dijela složenog korita prema istoku. U sredini je izdvojeno područje koje nije dio močvarne zone. Zbog slabe razlučivosti aerofotogrametrijskih snimki nije moguće ući u detaljniju analizu, tj. nije moguće točno razaznati dijelove korita pod vodom, močvarnom vegetacijom ili moguće akumulacije sedimenta (sl. 19, B). Površina močvarnog područja iznosila je 7,66 ha. Na snimci iz 2017. godine može se zamijetiti isušivanje sjevernog dijela zone te pojava visoke vegetacije uz korito (sl. 19, C). Površina cijele zone se malo smanjila te iznosi 7,59 ha.

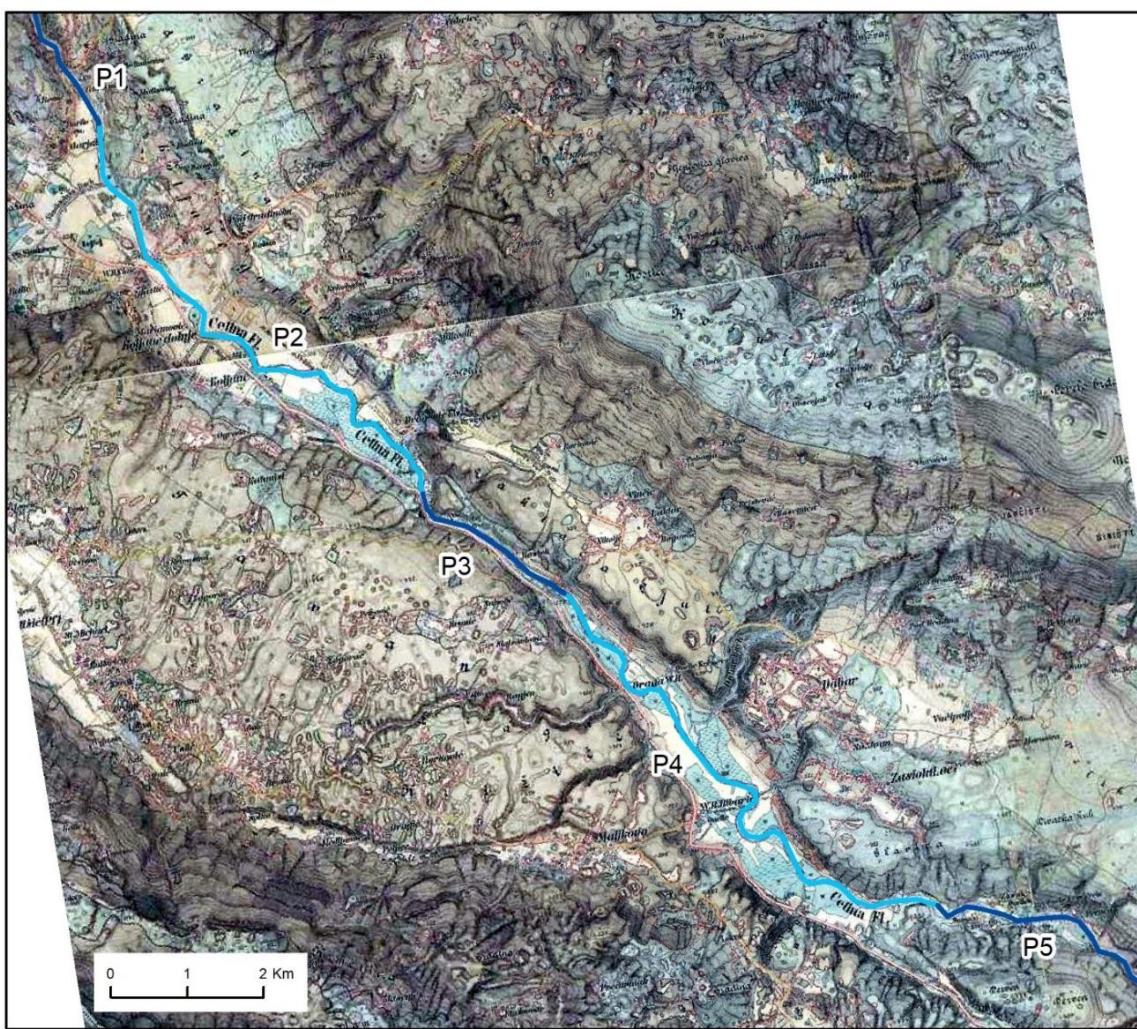
Sl. 21. Nekadašnja dolina Cetine na austro-ugarskoj karti iz 1869.-1887. godine, danas potopljena pod akumulacijom Peruća

Izgradnjom brane na Perući i stvaranjem istoimene akumulacije za potrebe hidroelektrane 1958. godine, potopljena je dolina Cetine u ukupnoj duljini toka od 21,7 km. Nakon kanjona u promina naslagama (P1), rijeka je nekad protjecala Koljanskim poljem (P2). Kraći kanjonski segment (P3) predstavljao je granicu do Ribaričkog polja, najveće potopljene reljefne cjeline (P4). Posljednji dio danas potopljenog toka prolazio je dolinskim suženjem i kratkim kanjonom u krednim vapnencima (P5), na sredini kojeg je danas izgrađena brana (sl. 21).
