Recentne geomorfološke promjene korita rijeke Cetine

Master's thesis / Diplomski rad

2019

Recent geomorphological changes of the Cetina river channels

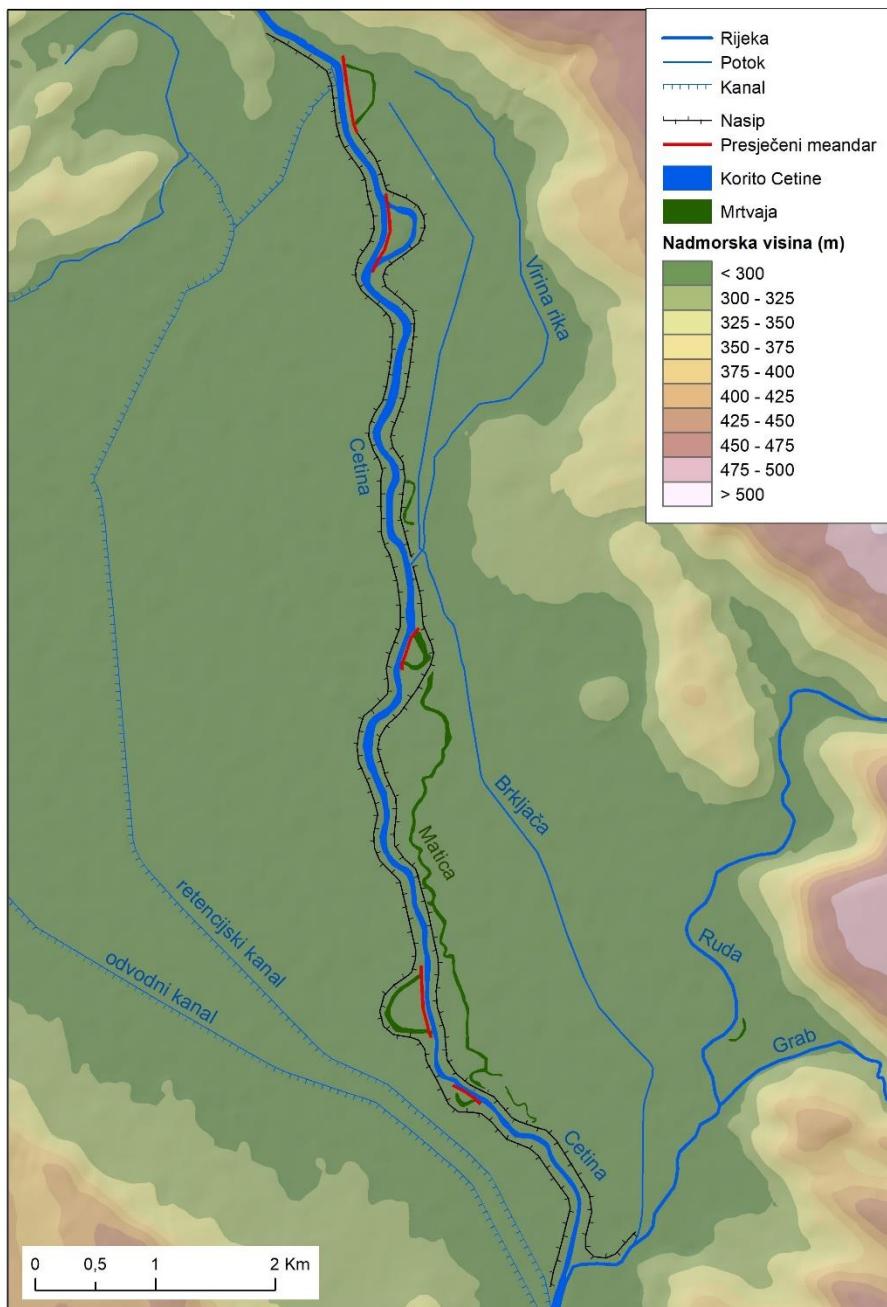
Sl. 22. Dolina Cetine u Sinjskom polju

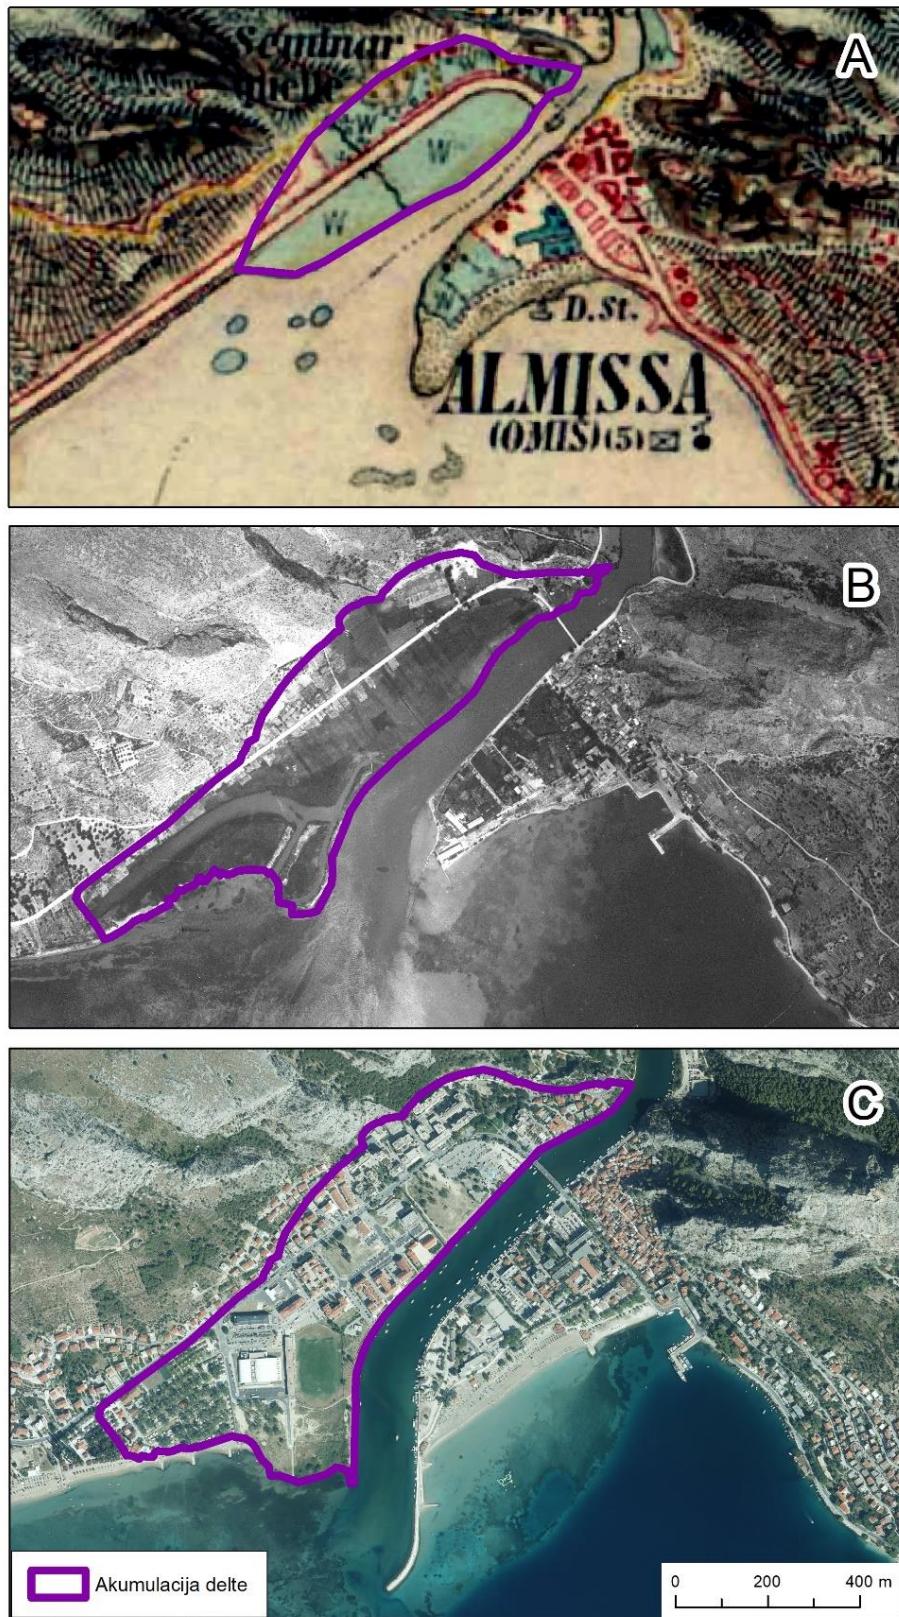
Sl. 23. Promjene ušća rijeke Cetine: A) austro-ugarska karta iz 1869.-1887. godine, B) aerofotogrametrijski snimak iz 1951. godine, C) ortofoto-karta iz 2017. godine

Na desnoj obali nalazi se akumulacija na kojoj su se krajem 19. stoljeća prostirale travnate površine (oznaka W na karti – njem. Wiese, što znači livada) te nekoliko sela (sl. 23, A). Površina akumulacije izračunata prema austro-ugarskoj karti iznosila je 17,2 ha, a dužina 870 m. U samom ušću na karti je označeno pet otočića zelene boje, što indicira da je na njima bila razvijena vegetacija. S druge strane, južno od žala kod Omiša ucrtana su tri pješčana otoka.

Sredinom 20. stoljeća, akumulacija se znatno proširila prema jugozapadu (sl. 23, B). Prema aerofotogrametrijskom snimku iz 1951. godine, njena površina iznosila je 30,1 ha, a dužina 1370 m. Dakle, između prva dva razdoblja dolazi do prirodne evolucije, tj. širenja delte Cetine. Na gornjem, starijem dijelu akumulacije 1950-ih i 1960-ih godina prostirale su se oranice, dok je donji dio bio močvaran. Jasno se ističe nekoliko riječnih rukavaca, od kojih je najveći oštro omeđen. Nije poznato je li uzrok prirodna sedimentacija ili antropogeno zatrpanjanje korita. Na južnom dijelu delte, na kontaktu s morem razvila su se žala širine od 10 do 20 m. Na snimku delte iz 1966. godine ne primjećuju se znatnije razlike osim pomicanja žala prema jugoistoku za otprilike 20 m. Na nekadašnja žala širi se vegetacija.

Na ortofoto-karti iz 2017. godine delta Cetine je znatno izmijenjena (sl. 23, C). Zbog širenja grada Omiša, cijela desna akumulacija je umjetno nasipana te su na njoj izgrađeni stambeni, sportski i poslovni objekti. Zbog nasipavanja područja južno od delte, koje je u ranijem razdoblju bilo pod morem, površina akumulacije se povećala te danas iznosi 34,8 ha. Duljina se nije znatno promijenila jer nije došlo do širenja prema jugozapadu. Također, nasipana su žala južno od grada Omiša te je izgrađen dugačak lukobran s lijeve strane ušća Cetine u more kako bi se spriječila abrazija. Žala su nasipana i na zapadnoj strani ušća te se redovito dohranjuju (Plan upravljanja pomorskim dobrom, 2018). Dakle, u posljednjem razdoblju više nisu vidljive prirodne promjene ušća. Područje nekadašnje delte je stabilizirano, a izgradnjom većeg broja lukobrana se nastoje što više kontrolirati prirodni procesi.

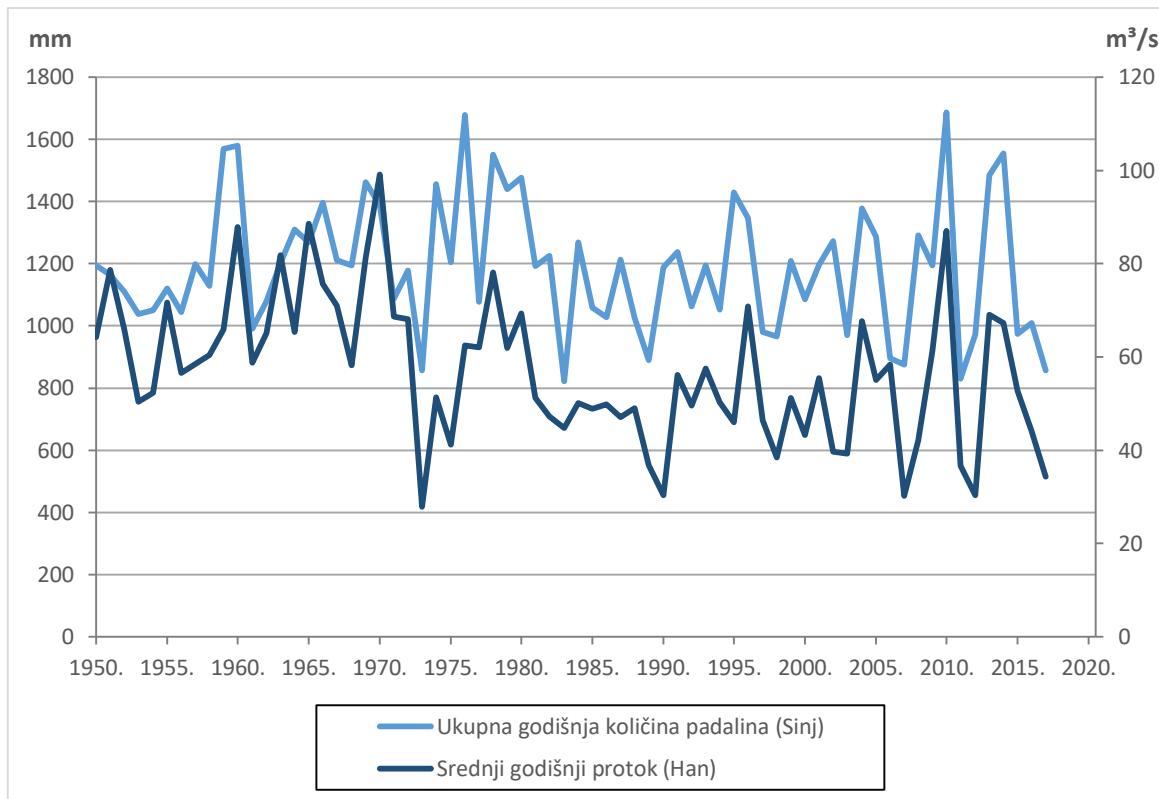
Sl. 25. Kretanje ukupne godišnje količine padalina na stanicu Sinj i srednjeg godišnjeg protoka na stanicu Han u razdoblju 1950.-2017.
