2019

Recentne geomorfološke promjene korita rijeke Cetine

Diplomski rad

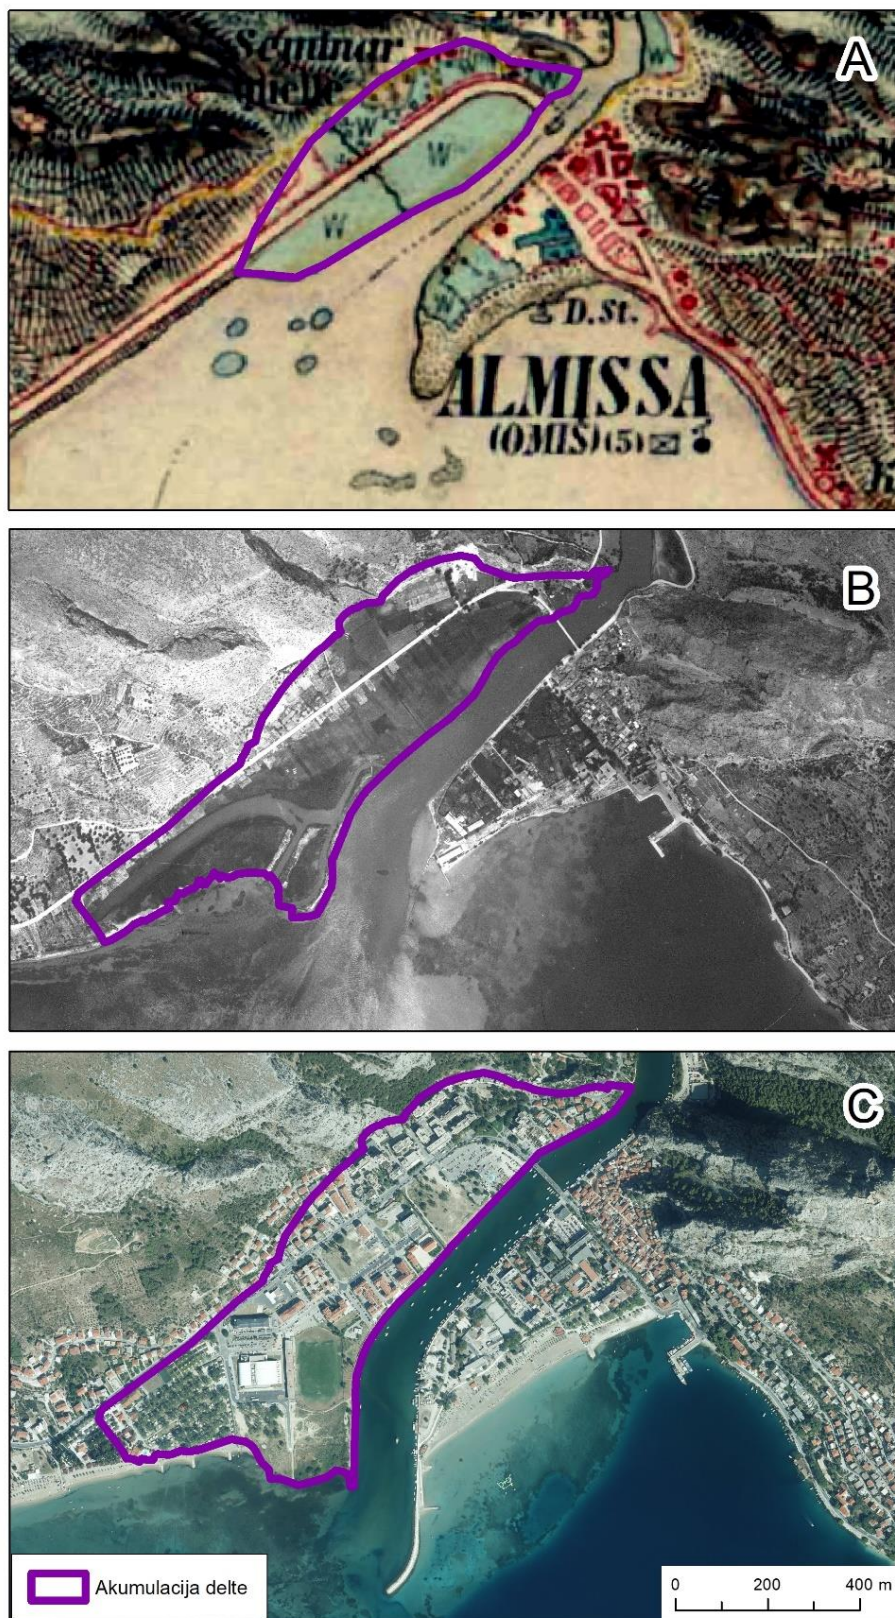
Sl. 23. Promjene ušća rijeke Cetine: A) austro-ugarska karta iz 1869.-1887. godine, B) aerofotogrametrijski snimak iz 1951. godine, C) ortofoto-karta iz 2017. godine

Na desnoj obali nalazi se akumulacija na kojoj su se krajem 19. stoljeća prostirale travnate površine (oznaka W na karti – njem. Wiese, što znači livada) te nekoliko sela (sl. 23, A). Površina akumulacije izračunata prema austro-ugarskoj karti iznosila je 17,2 ha, a dužina 870 m. U samom ušću na karti je označeno pet otočića zelene boje, što indicira da je na njima bila razvijena vegetacija. S druge strane, južno od žala kod Omiša ucrtana su tri pješčana otoka.

Sredinom 20. stoljeća, akumulacija se znatno proširila prema jugozapadu (sl. 23, B). Prema aerofotogrametrijskom snimku iz 1951. godine, njena površina iznosila je 30,1 ha, a dužina 1370 m. Dakle, između prva dva razdoblja dolazi do prirodne evolucije, tj. širenja delte Cetine. Na gornjem, starijem dijelu akumulacije 1950-ih i 1960-ih godina prostirale su se oranice, dok je donji dio bio močvaran. Jasno se ističe nekoliko riječnih rukavaca, od kojih je najveći oštro omeđen. Nije poznato je li uzrok prirodna sedimentacija ili antropogeno zatrpavanje korita. Na južnom dijelu delte, na kontaktu s morem razvila su se žala širine od 10 do 20 m. Na snimku delte iz 1966. godine ne primjećuju se znatnije razlike osim pomicanja žala prema jugoistoku za otprilike 20 m. Na nekadašnja žala širi se vegetacija.

Na ortofoto-karti iz 2017. godine delta Cetine je znatno izmijenjena (sl. 23, C). Zbog širenja grada Omiša, cijela desna akumulacija je umjetno nasipana te su na njoj izgrađeni stambeni, sportski i poslovni objekti. Zbog nasipavanja područja južno od delte, koje je u ranijem razdoblju bilo pod morem, površina akumulacije se povećala te danas iznosi 34,8 ha. Duljina se nije znatno promijenila jer nije došlo do širenja prema jugozapadu. Također, nasipana su žala južno od grada Omiša te je izgrađen dugačak lukobran s lijeve strane ušća Cetine u more kako bi se spriječila abrazija. Žala su nasipana i na zapadnoj strani ušća te se redovito dohranjuju (Plan upravljanja pomorskim dobrom, 2018). Dakle, u posljednjem razdoblju više nisu vidljive prirodne promjene ušća. Područje nekadašnje delte je stabilizirano, a izgradnjom većeg broja lukobrana se nastoje što više kontrolirati prirodni procesi.
