**STRADAVANJE PTICA UZROKOVANO ELEKTROKUCIJOM NA PODRUČJU  
OTOKA CRESA**

DIPLOMSKI RAD

Zagreb, 2019

### BIRD FATALITIES CAUSED BY ELECTROCUTION ON THE ISLAND OF CRES

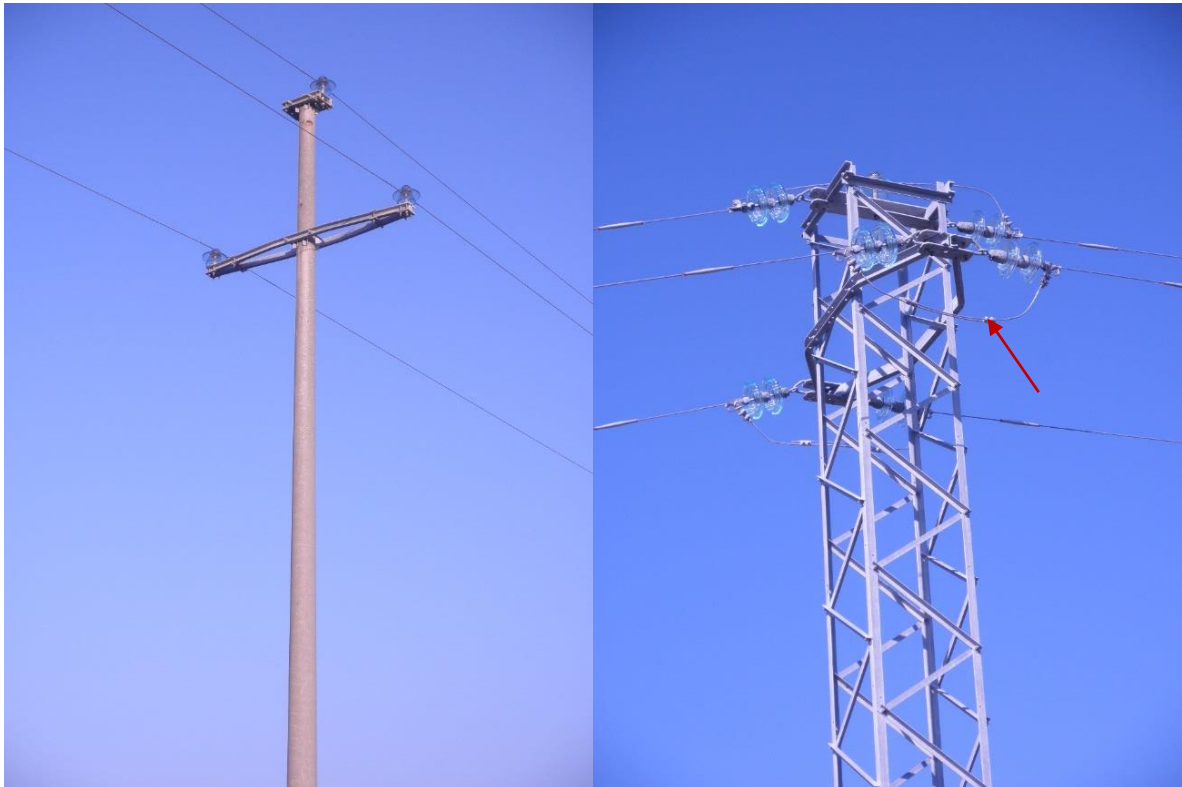
Slika 2. Nosni armirano-betonski stup s potpornim izolatorima (lijevo), zatezni čelično-rešetkasti stup sa strujnim mostovima (strelica) i ovjesnim izolatorima (desno)

Prema položaju izolatora razlikujemo stupove koji imaju potporne izolatore od onih koji imaju ovjesne izolatore (Slika 2) (Dalekovod-Projekt d.o.o, pristupljeno 11.12.2018). Zbog različite konfiguracije „glave“ stupova svaki stup nije jednako štetan po ptice. Stradavanja od elektrokcije dešavaju se na srednje naponskoj mreži (Bevanger, 1994), upravo zbog same

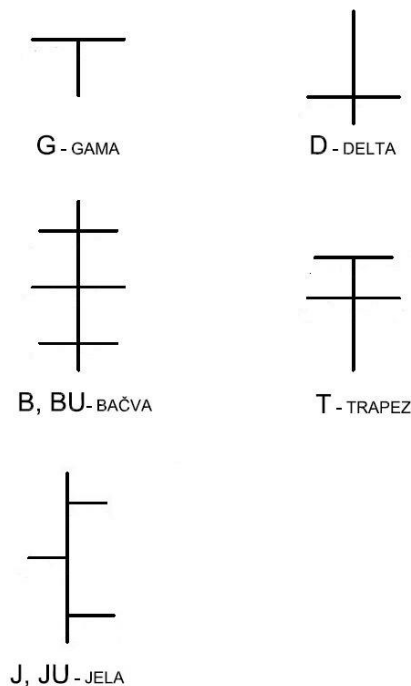
Slika 3. Prikaz različitih rasporeda vodiča na stupovima (Preuzeto i prilagođeno iz Dalekovod-Projekt d.o.o, pristupljeno 11.12.2018 )

Postoji nekoliko rasporeda vodiča koje se najčešće koriste. To su oblik jela, delta, gama, trapez i bačva (Slika 3.).

Svaki od navedenih oblika može biti na drvenom, betonskom ili čelično-rešetkastom stupu. Zbog svog oblika i rasporeda vodiča najopasniji su stupovi tipa delta (Tintó i sur., 2010) i gama (Guil i sur., 2011, Angelov i sur, 2013) jer je udaljenost između vodiča relativno mala. Najopasniji su stupovi sačinjeni od vodljivog materijala, primjerice čelik i stupovi s uzemljenom konzolom - armirano betonski (BirdLife International, 2007). Drveni stupovi postaju opasniji kad pada kiša jer se povećava električna vodljivost (BirdLife International, 2007), također mokro perje povećava opasnost od elektrokcije (Bevanger, 1998). Zatezni stupovi zbog konstrukcije koja sadrži strujne mostove (Slika 2) uzrokuju veću smrtnost nego nosni stupovi (Guil i sur., 2011, Tintó i sur., 2010, Demerdzhiev i Stoychev, 2009). Stupovi s ovjesnim izolatorima manje su opasni nego oni s potpornim (Tintó i sur., 2010, Janss i Ferrer, 2001). Uz navedene postoje i stupovi koji sadrže rastavljače. Rastavljači su velike sklopke

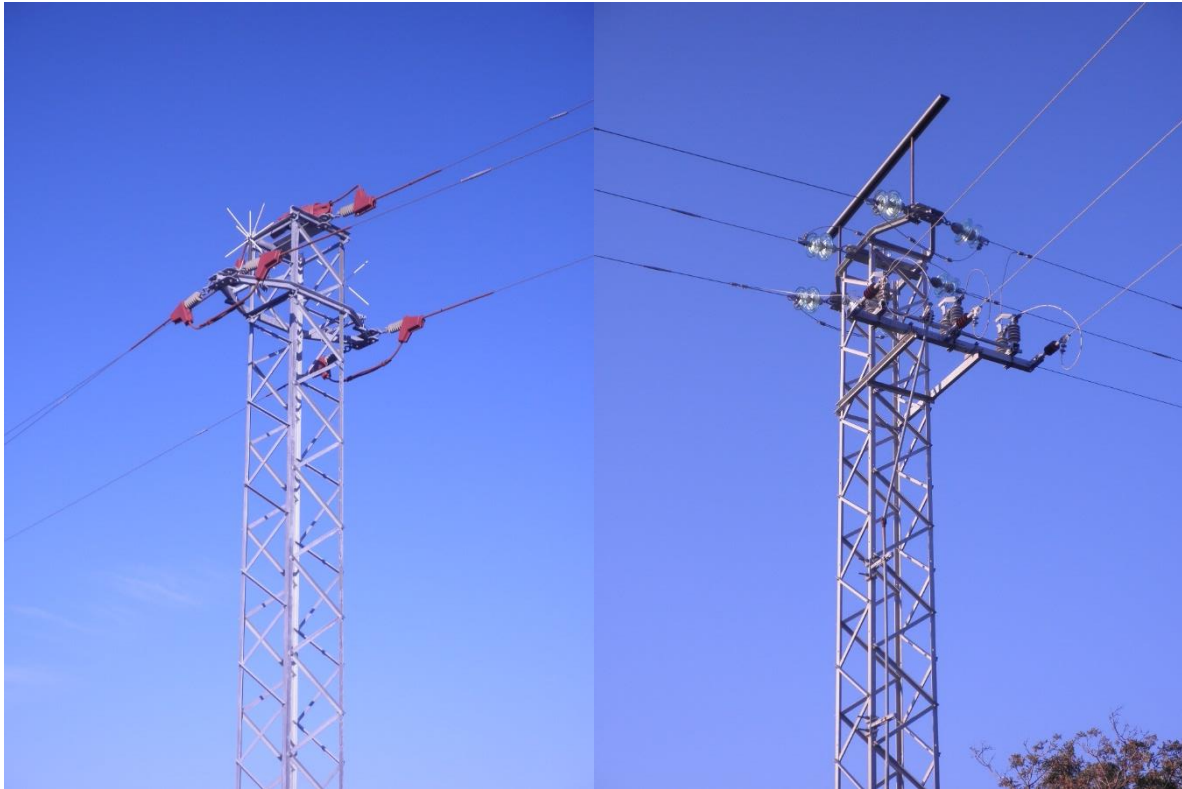
Slika 5. Stup s izolacijom na strujnim mostovima i barijerama za onemogućivanje slijetanja (lijevo) i stup s prečkom za slijetanje (desno)

Mitigacijske mjere provode se kako bi se smanjio, ublažio određeni štetan učinak. Nakon što su uočeni razmjeri stradavanja od elektrokcije osmišljen je niz mjera kojima bi se ona smanjila. Najbolja mitigacijska mjera je ukopavanje vodova. Takvi su zahvati skupi pa se na stupove postavlja izolacija. Kako postoji veliki broj stupova koji su potencijalno opasni, nije moguće na svakom provesti mjere zaštite, ali to nije ni potrebno. Prije svega potrebno je identificirati stupove koje ptice najviše koriste, a koji zbog svog dizajna predstavljaju potencijalno mjesto elektrokcije (Lehman i sur., 2007). Postoji velika varijabilnost u izgledu stupova pa tako i u mjerama zaštite. Ukoliko se postavljaju novi stupovi udaljenost između faza mora biti veća nego što je raspon krila umanjen za veličinu perja. Ukoliko je klima vlažna s više padalina potrebno je računati cijeli raspon krila najveće ptice koja živi na tom području. Bjeloglavi sup posjeduje raspon krila od 2,5 metra stoga bi u Europi udaljenost između faza trebala biti veća od navedenog (Prinsen i sur., 2012). Avian Power Line Interaction Committee (2006) nalaže da se u području u kojem žive velike grabljivice postavljaju stupovi na kojima je udaljenost faza najmanje 1,4 metara, svi opasni dijelovi na stupu trebaju biti izolirani te postavljene barijere koje onemogućavaju slijetanje ptica ili omogućiti slijetanje, ali na zato namijenjene šipke. Za izolaciju se koriste polimeri koji se postavljaju na fazne vodiče, strujne mostove i na dijelove poprečnog potpornja stupa (Slika 5.). Prilikom postavljanja zaštite važno je napomenuti da ona ne smije biti pričvršćena metalnim kopčama ili bilo kojim materijalom koji posjeduje dobru vodljivost, a izolacija mora biti postavljena sve do 70 centimetara od opasnih mjesta (Prinsen i sur., 2012). Onemogućavanje slijetanja barijerama (Slika 5.) može dodatno povećati elektrokciju jer će ptice i dalje pokušati sletjeti, no uglavnom to nije slučaj i dolazi do smanjenja stope smrtnosti (Dixon i sur., 2017, Tintó i sur., 2010, López-López i sur., 2011). Uz navedeno postavljaju se i platforme za gniježđenje (Dixon i sur., 2013) (Slika 6.).

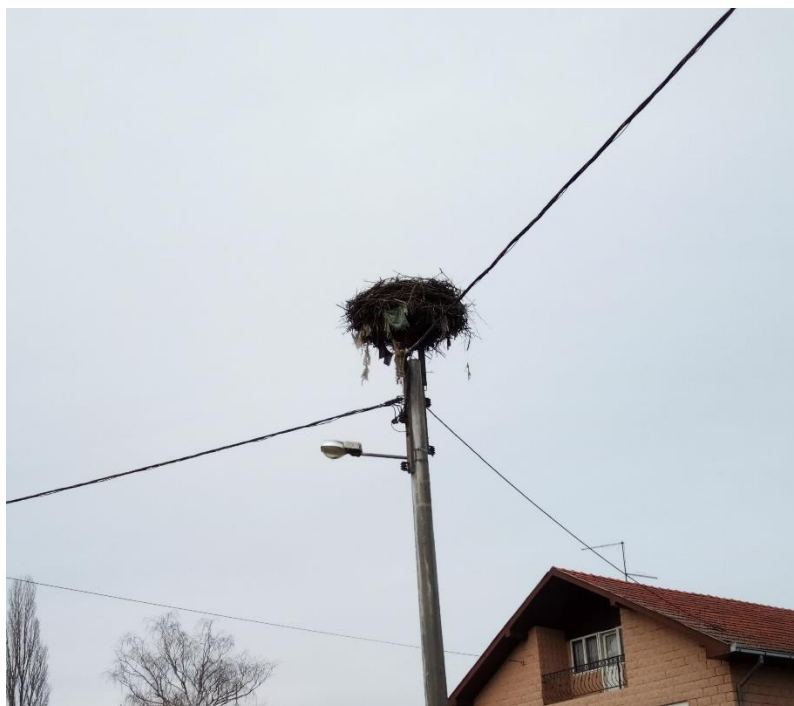
Slika 6. Platforma za gnijezdo (niskonaponska mreža)

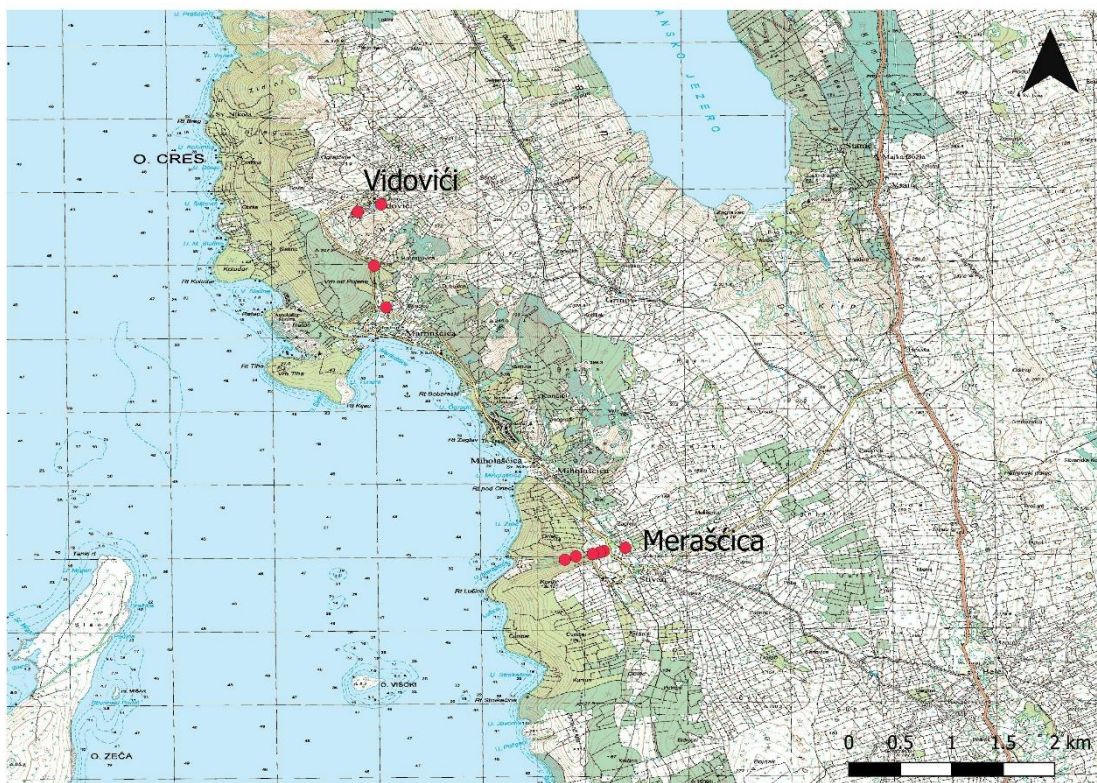
Slika 9. Položaj stupova na kojima je zabilježena elektrokcija na području Vidovići i Merašćica u razdoblju od lipnja 2017. do listopada 2018. godine.

Najviše stupova nalazi se na potezu Srem–Plat–Verin i Ustrine, a najveći broj stradalih ptica zabilježen je na području voda Ustrine, njih 23 (Tablica 2.) (Slike 8.-11.) Na području Merašćice zabilježeno je pet stradalih ptica na jednom stupu od čega dvije vrane, jedan škanjac, jedan galeb klaukavac i ostaci koje nije bilo moguće determinirati.

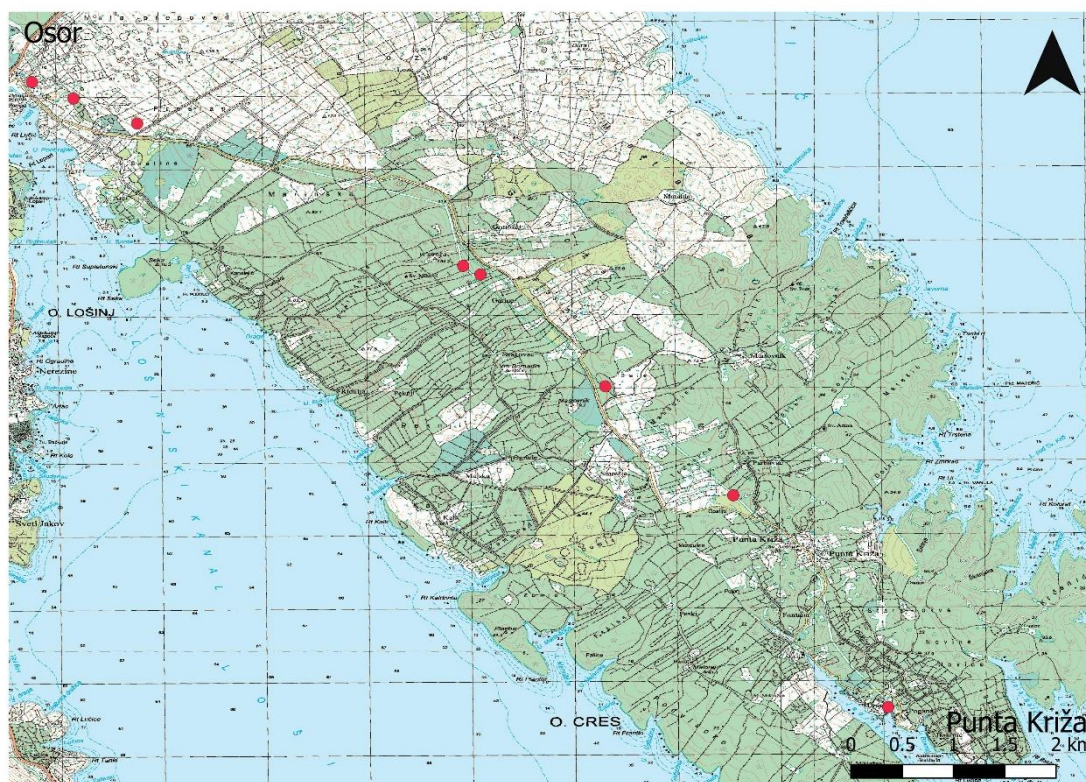
Slika 11. Položaj stupova na kojima je zabilježena elektrokcija na područjima Punta Križa u razdoblju od lipnja 2017. do listopada 2018. godine.

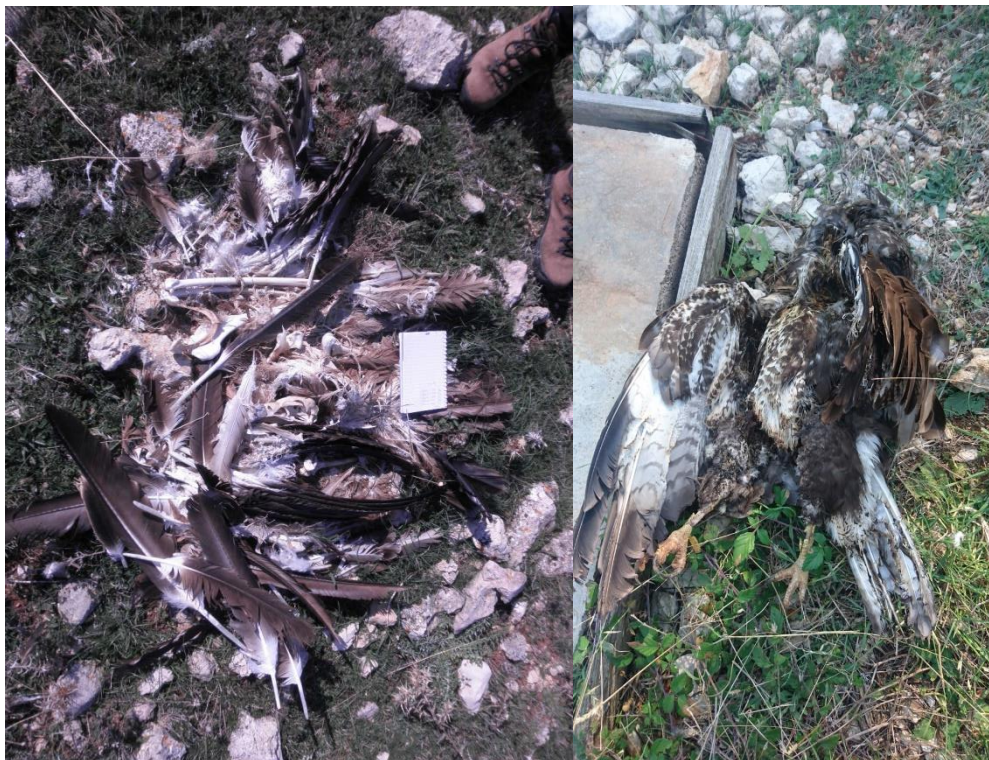
Prilikom obilaska početkom listopada primijećeno je kako je većina lešina u završnoj fazi raspadanja, fazi ostataka. Prisutne su bile samo kosti i perje. Tek su tri lešine bile u uznapredovaloj fazi raspadanja, a jedna u suhoj fazi truljenja (Slika 12.) Tijekom obilaska u lipnju samo je jedna lešina bila u aktivnoj fazi raspadanja.

Slika 12. Bjeloglavi sup u fazi ostataka i škanjac u uznapredovaloj fazi raspadanja
