JAMA SOVJAK – POVIJEST, OPASNOSTI I PLAN SANACIJE

**THE SOVJAK PIT – HISTORY, DANGERS AND REMEDIATION
PLAN**

SEMINARSKI RAD

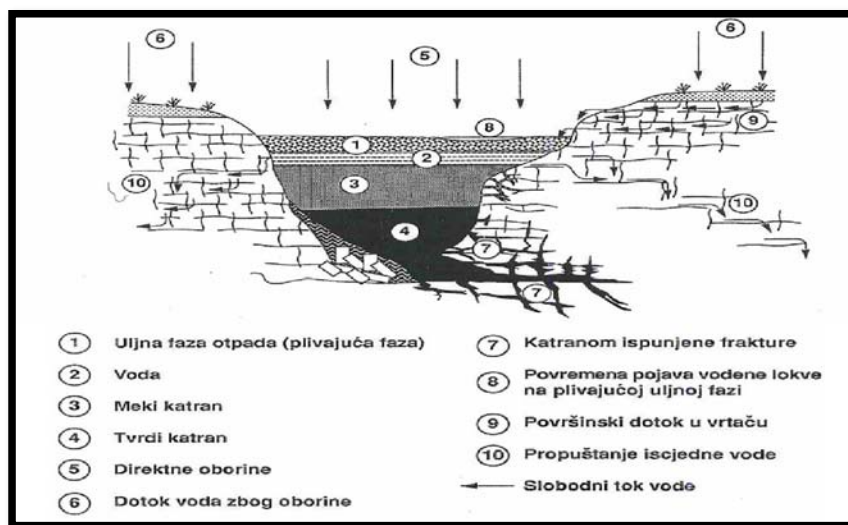
Slika 2. Konceptualni model otpadne jame i različite faze razdiobe otpada

Prvi istražni radovi iz 1987. godine provedeni su više za potrebe iskorištavanja odloženog otpada kao goriva, a ne u svrhu njegovog uklanjanja i procjene utjecaja na okoliš (OIKON, 2014). Danas se više ne razmišlja o uporabi otpada iz jame kao goriva. Prema planu sanacije predviđeno je njegovo spaljivanje, a otpadne vode koje formiraju jedan od slojeva otpada se planiraju pročititi. Od 1997. godine provode se istraživanja za utvrđivanje sadržaja jame u svrhu njene sanacije i uklanjanja odloženog otpada (OIKON, 2014). Na temelju istražnih radova provedenih 1997., 2002. i 2007. godine predložen je model strukture odloženog otpada u jami "Sovjak" (slika 2) prema slojevima koji su se formirali s vremenom kao posljedica odlaganja različitih vrsta otpada i njihovih međusobnih interakcija te dugotrajne izloženosti vanjskim utjecajima. Utvrđena su 4 sloja redom od površine do dna jame (1. plutajući sloj ugljikovodika, 2. sloj otpadne vode, 3. sloj mekog katrana, 4. sloj tvrdog katrana) (OIKON, 2015b).

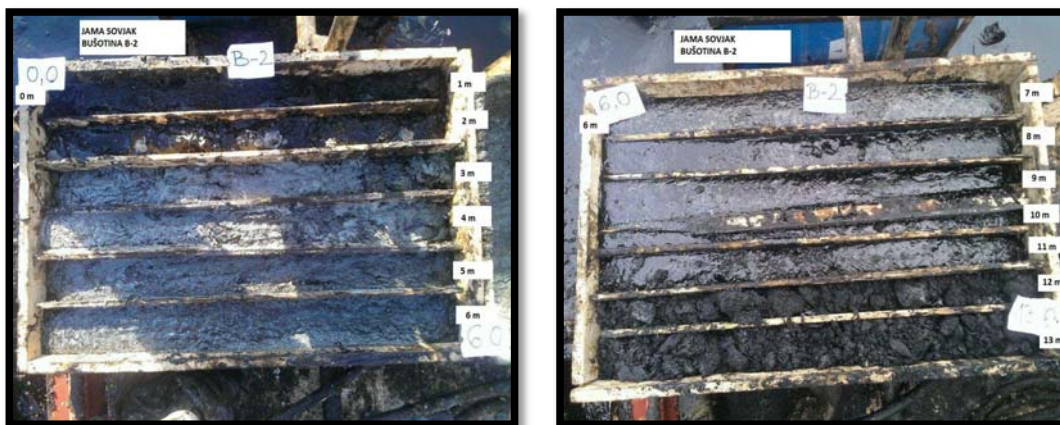
Slike 3a i 3b – Slojevi otpada iz bušotine B-2 (svaki pretinac predstavlja 1 metar dubine)

Utvrđeno je da postoji nehomogenost među uzorcima po pojedinim bušotinama koja je vjerojatno u prvom redu posljedica nejednolikog odlaganja različitih vrsta otpada po cijeloj jami i same konfiguracije jame. Iz toga se može zaključiti da model otpada odloženog i raspoređenog u jednolikim horizontalnim slojevima ne odgovara u potpunosti sadašnjem stanju otpada (OIKON, 2015a). To se posebno odnosi na sloj plutajućih ugljikovodika i prethodno definirani "podpovršinski sloj otpadne vode". Za ova dva sloja se može zaključiti da su pomiješani ili da je voda prisutna samo u nekim dijelovima jame u obliku "volumnih džepova" (OIKON, 2015b). Jedino je na bušotini B-1 uočeno jasno razdvajanje ova dva sloja (OIKON, 2015a). Granice ostalih slojeva jasnije su izražene, ali im dubina varira ovisno o mjestu bušenja. Iz svih navedenih istraživanja doneseni su razni zaključci o svojstvima otpada u jami. Već starije analize iz 1997. godine pokazuju da su u otpadu u svim slojevima bile prisutne povišene koncentracije kancerogenih policikličkih aromatskih ugljikovodika (PAH) i teških metala (Zn, Cr, Ni, Pb, Fe, V), kao i niske vrijednosti ukupnih halogeniranih organskih spojeva (TOX), polikloriranih bifenila (PCB), zbroja pojedinačnih vrijednosti benzena, toluena, etilbenzena i ksilena (BTEX) te pesticida (OIKON, 2014). Otpadna voda prisutna na lokaciji 2014. godine ne zadovoljava uvjete prema Pravilniku o graničnim vrijednostima emisija otpadnih voda (NN 80/13) te će prije ispuštanja biti obrađena kako bi zadovoljila tražene uvjete kvalitete (OIKON, 2015a). Analize radiaktivnosti u Institutu Jožef Štefan u Ljubljani 1997. godine pokazale su niske emisije prema tadašnjem zakonu, na razini prirodnog okoliša (OIKON, 2014). Najniža pH vrijednost, < 2, izmjerena je u sloju tvrdog katrana (značajan je udio sumporne kiseline), dok je ona najviša, > 12, vezana uz mjesta prisustva lužnatog acetilenskog mulja (značajan udio kalcijevog hidroksida).

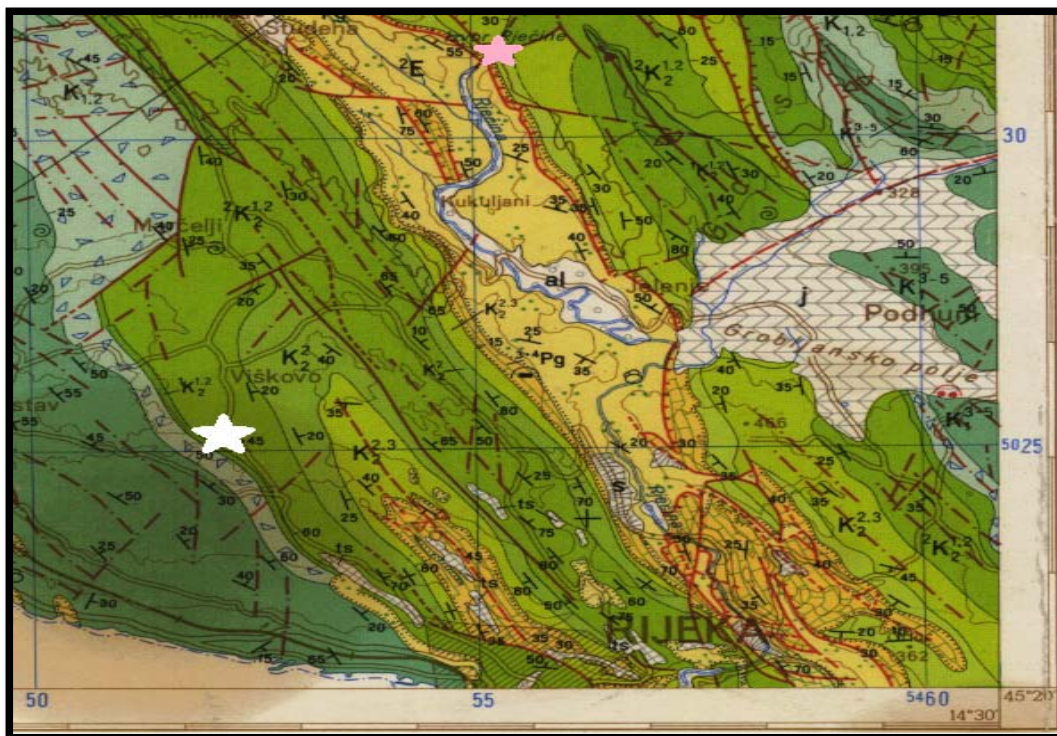
Slika 4. Osnovna geološka karta SFRJ – Ilirska Bistrica (1972), mjerilo 1:100 000

(bijela zvjezdica – jama Sovjak, roza zvjezdica – izvor Rječine)

Šire područje grada Rijeke je izgrađeno pretežito od karbonatnih stijena i dio je krškog područja Dinarida, specifične geološke građe i tektonskih formi naročito izraženih u njenim rubnim dijelovima (OIKON, 2015b). Na karti (slika 4) je bijelom zvjezdicom prikazano područje u kojem se nalazi Sovjak. Podloga ovdje građena je od vapnenaca i dolomita u izmjeni iz vremena početka gornje krede u doba turona i cenomana – ${}^2K_2^{1,2}$ (što se može iščitati iz kompletne karte od koje je ovdje prikazan samo isječak radi preglednosti). Valja napomenuti da vodopropusnost stijena tu varira. Dio originalno istaloženih vapnenaca u plitkomorskim uvjetima gornje jure je tijekom dijagenskih procesa dolomitiziran, što smanjuje vodopropusnost tih stijena. Dolomiti su otporniji na otapanje i okršavanje od vapnenaca pa su na njima češći i površinski tokovi koji u kontaktu s vodopropusnijim vapnencima poniru u podzemlje – fluviokrš. Studija utjecaja na okoliš zahvata buduće sanacije iz 2015. godine koju je proveo Institut za primijenjenu ekologiju (OIKON) procjenjuje da je vodopropusnost
