JAMA SOVJAK – POVIJEST, OPASNOSTI I PLAN SANACIJE

**THE SOVJAK PIT – HISTORY, DANGERS AND REMEDIATION
PLAN**

SEMINARSKI RAD

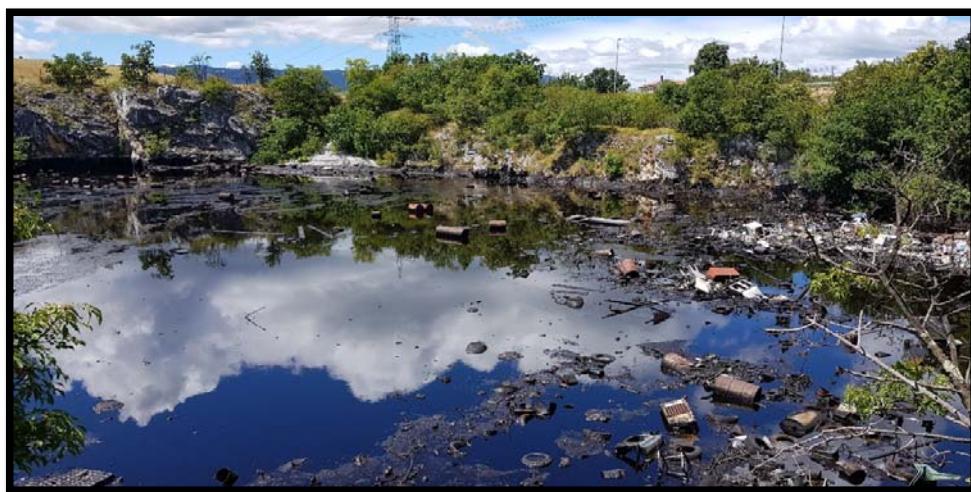
Slika 1. Jama Sovjak na dan 17.7.2020.

(u gornjem lijevom kutu je sanirano odlagalište komunalnog otpada Viševac)

Lokacija visoko onečišćena opasnim otpadom (crna točka) popularno zvana "jama Sovjak" (slika 1), nalazi se u naselju Marinići blizu centra Općine Viškovo na oko 320 metara nadmorske visine. Zapravo se radi o prirodnoj krškoj vrtači (ponikvi) u koju su se od 1956. do 1990. godine odlagale različite vrste industrijskog otpada pretežito sa šireg područja Grada Rijeke. Nekoliko desetaka metara udaljeno od nje je bivše odlagalište komunalnog otpada Viševac koje je danas zatvoreno i sanirano. Naselje Marinići najveće je od sedam naselja u Općini Viškovo koje je prema popisu stanovništva iz 2011. godine imalo 3894 stanovnika, dok je cijela Općina Viškovo imala 14 445 stanovnika. Radi se o izrazito gusto naseljenom području u kojem gustoća naseljenosti iznosi čak $1338 \text{ st}/\text{km}^2$ (OIKON, 2015b). Jasno je da ovakvo neplanski stvoreno odlagalište opasnog otpada degradira kvalitetu životnih uvjeta u okolini, narušava izgled krajobraza te vrlo vjerojatno negativno utječe kako na floru i faunu, tako i na ljude koji žive u njegovoј blizini (najbliže kuće nalaze se na samo 30-tak metara udaljenosti od Sovjaka). Osim utjecaja na kvalitetu zraka i tla, vjerojatno najviše zabrinjava potencijalna opasnost od onečišćenja podzemnih voda, tim više jer se radi o krškom prostoru koji je na ovaj problem posebno osjetljiv. Na lokaciji je od 1987. godine proveden niz istražnih radova kako bi se dobila jasnija slika o količini i vrsti otpada koji je odložen te o njegovom utjecaju na okoliš, ali i da bi se isplanirala buduća sanacija koja se iščekuje već dugo vremena.

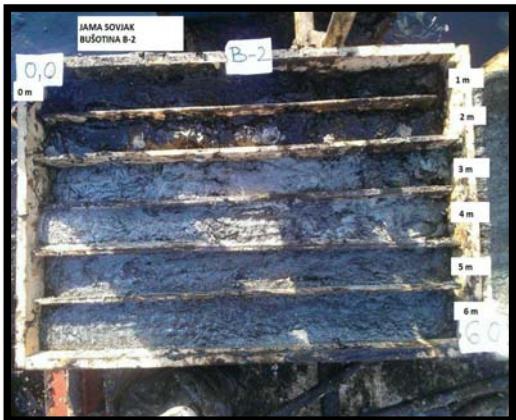
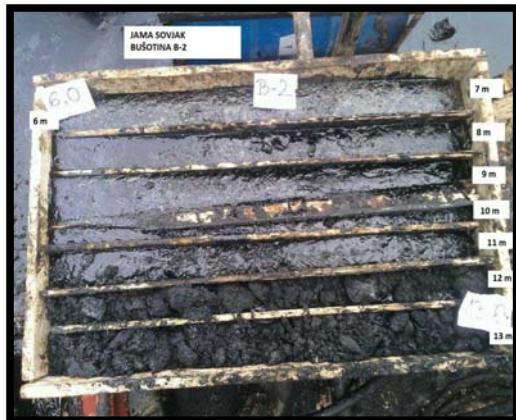
Slike 3a i 3b – Slojevi otpada iz bušotine B-2 (svaki pretinac predstavlja 1 metar dubine)

Utvrđeno je da postoji nehomogenost među uzorcima po pojedinim bušotinama koja je vjerojatno u prvom redu posljedica nejednolikog odlaganja različitih vrsta otpada po cijeloj jami i same konfiguracije jame. Iz toga se može zaključiti da model otpada odloženog i raspoređenog u jednolikim horizontalnim slojevima ne odgovara u potpunosti sadašnjem stanju otpada (OIKON, 2015a). To se posebno odnosi na sloj plutajućih ugljikovodika i prethodno definirani "pod površinskim slojem otpadne vode". Za ova dva sloja se može zaključiti da su pomiješani ili da je voda prisutna samo u nekim dijelovima jame u obliku "volumnih džepova" (OIKON, 2015b). Jedino je na bušotini B-1 uočeno jasno razdvajanje ova dva sloja (OIKON, 2015a). Granice ostalih slojeva jasnije su izražene, ali im dubina varira ovisno o mjestu bušenja. Iz svih navedenih istraživanja doneseni su razni zaključci o svojstvima otpada u jami. Već starije analize iz 1997. godine pokazuju da su u otpadu u svim slojevima bile prisutne povišene koncentracije kancerogenih policikličkih aromatskih ugljikovodika (PAH) i teških metala (Zn, Cr, Ni, Pb, Fe, V), kao i niske vrijednosti ukupnih halogeniranih organskih spojeva (TOX), polikloriranih bifenila (PCB), zbroja pojedinačnih vrijednosti benzena, toluena, etilbenzena i ksilena (BTEX) te pesticida (OIKON, 2014). Otpadna voda prisutna na lokaciji 2014. godine ne zadovoljava uvjete prema Pravilniku o graničnim vrijednostima emisija otpadnih voda (NN 80/13) te će prije ispuštanja biti obrađena kako bi zadovoljila tražene uvjete kvalitete (OIKON, 2015a). Analize radiaktivnosti u Institutu Jožef Štefan u Ljubljani 1997. godine pokazale su niske emisije prema tadašnjem zakonu, na razini prirodnog okoliša (OIKON, 2014). Najniža pH vrijednost, < 2 , izmjerena je u sloju tvrdog katrana (značajan je udio sumporne kiseline), dok je ona najviša, > 12 , vezana uz mjesta prisustva lužnatog acetilenskog mulja (značajan udio kalcijevog hidroksida).

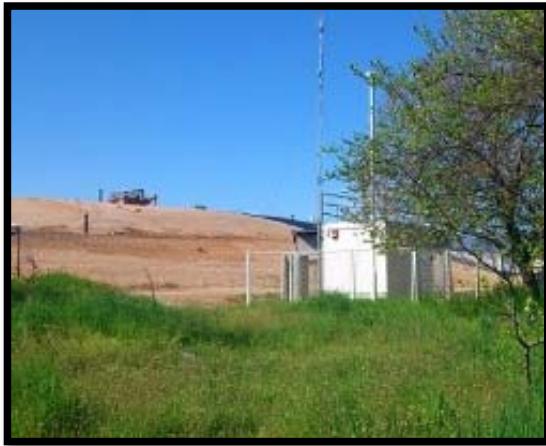
Slika 6. Postaja imisijskog monitoringa Viševac, Viškovo

Za prikaz kvalitete zraka na području Sovjaka može djelomično koristiti izvješće za razdoblje 01.01.-31.12.2018. koje je sastavio Nastavni Zavod za javno zdravstvo Primorsko-goranske županije na temelju podataka postaje imisijskog monitoringa Viševac (slika 6) koja se nalazi uz istoimeno sanirano odlagalište te se koristi za praćenje njegovog utjecaja na kvalitetu zraka još iz vremena prije sanacije. Trenutno je opremljena analizatorima za mjerjenje koncentracija sumporovodika (H_2S), amonijaka (NH_3), ugljikova monoksida (CO), lebdećih čestica promjera manjeg od $10\mu m$ (PM_{10}) i metana (CH_4), a prije 2010. godine je mjerila i druge parametre (SO_2 , NO_2 , O_3 i benzen).
