**STRADAVANJE PTICA UZROKOVANO ELEKTROKUCIJOM NA PODRUČJU
OTOKA CRESA**

DIPLOMSKI RAD

BIRD FATALITIES CAUSED BY ELECTROCUTION ON THE ISLAND OF CRES

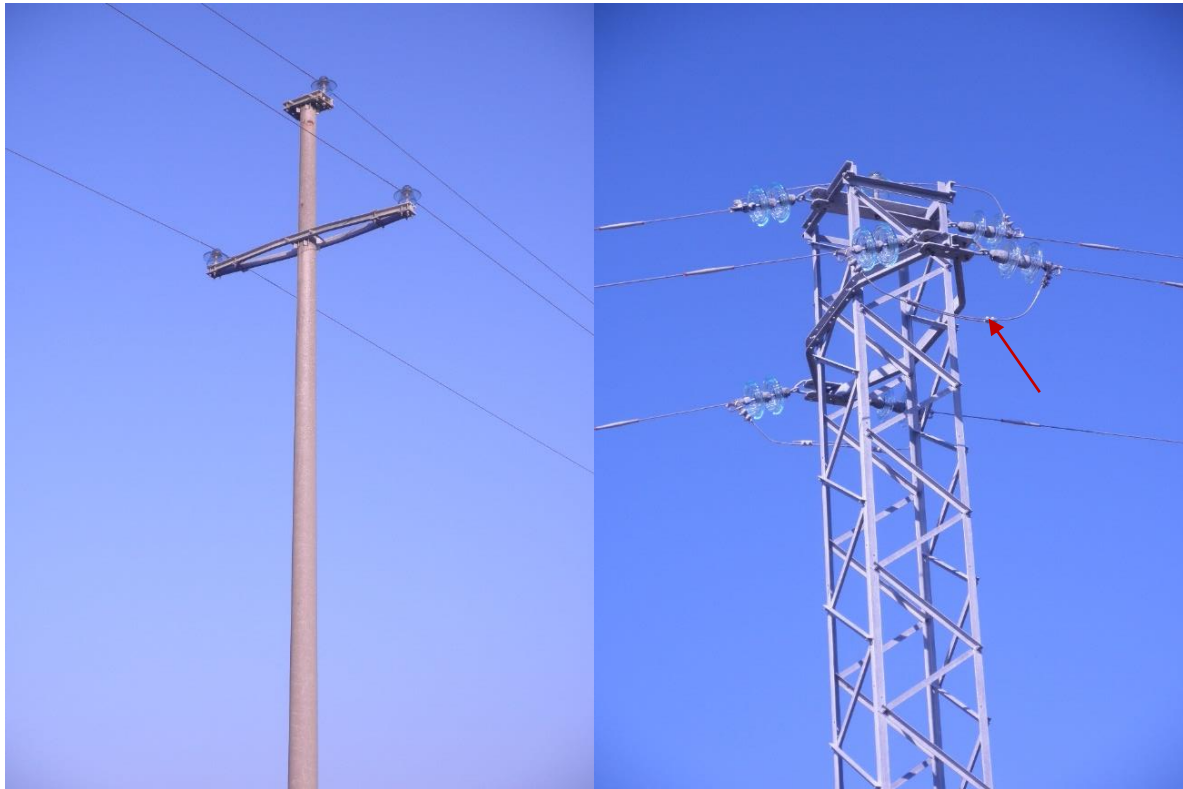
Slika 2. Nosni armirano-betonski stup s potpornim izolatorima (lijevo), zatezni čelično-rešetkasti stup sa strujnim mostovima (strelica) i ovjesnim izolatorima (desno)

Prema položaju izolatora razlikujemo stupove koji imaju potporne izolatore od onih koji imaju ovjesne izolatore (Slika 2) (Dalekovod-Projekt d.o.o, pristupljeno 11.12.2018). Zbog različite konfiguracije „glave“ stupova svaki stup nije jednako štetan po ptice. Stradavanja od elektrokcije dešavaju se na srednje naponskoj mreži (Bevanger, 1994), upravo zbog same

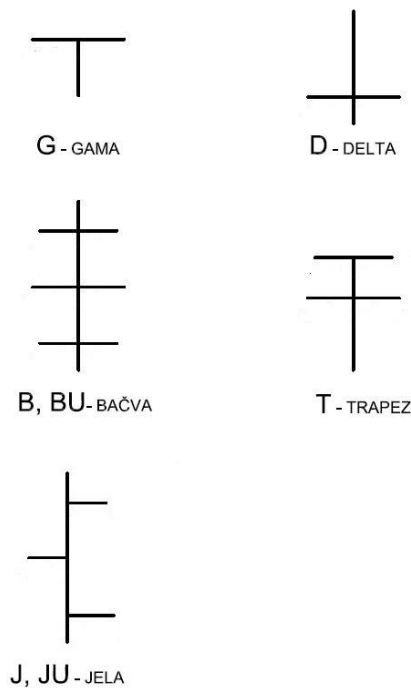
Slika 3. Prikaz različitih rasporeda vodiča na stupovima (Preuzeto i prilagođeno iz Dalekovod-Projekt d.o.o, pristupljeno 11.12.2018)

Postoji nekoliko rasporeda vodiča koje se najčešće koriste. To su oblik jela, delta, gama, trapez i bačva (Slika 3.).

Svaki od navedenih oblika može biti na drvenom, betonskom ili čelično-rešetkastom stupu. Zbog svog oblika i rasporeda vodiča najopasniji su stupovi tipa delta (Tintó i sur., 2010) i gama (Guil i sur., 2011, Angelov i sur, 2013) jer je udaljenost između vodiča relativno mala. Najopasniji su stupovi sačinjeni od vodljivog materijala, primjerice čelik i stupovi s uzemljenom konzolom - armirano betonski (BirdLife International, 2007). Drveni stupovi postaju opasniji kad pada kiša jer se povećava električna vodljivost (BirdLife International, 2007), također mokro perje povećava opasnost od elektrokcije (Bevanger, 1998). Zatezni stupovi zbog konstrukcije koja sadrži strujne mostove (Slika 2) uzrokuju veću smrtnost nego nosni stupovi (Guil i sur., 2011, Tintó i sur., 2010, Demerdzhiev i Stoychev, 2009). Stupovi s ovjesnim izolatorima manje su opasni nego oni s potpornim (Tintó i sur., 2010, Janss i Ferrer, 2001). Uz navedene postoje i stupovi koji sadrže rastavljače. Rastavljači su velike sklopke
