# Uzroci, posljedice i sanacija klizišta na Banovini

Master's thesis / Diplomski rad

2019

### CAUSES, CONSEQUENCES AND REMEDIATION OF LANDSLIDES IN BANOVINA

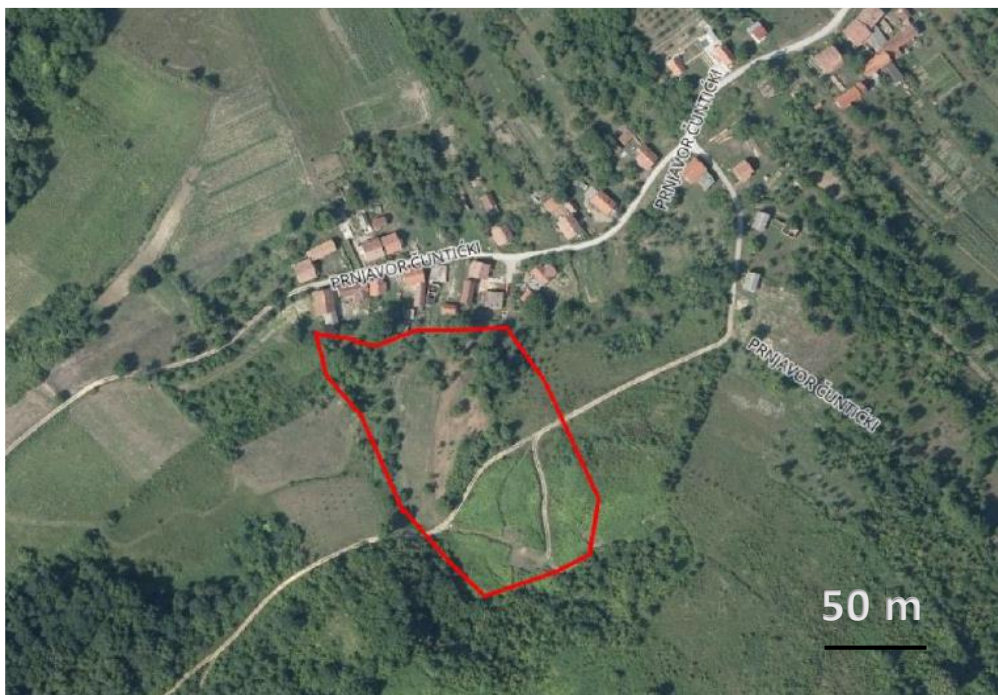
Na lokaciji u naselju, u ožujku 2018. godine, na dijelu padine došlo je do klizanja tla, odnosno do kretanja površinskog i dubinskog sloja zbog velike strmine i oblika padine. (Slika 4.3.2).

Slika 4.3.2. Lokacija klizišta Prnjavor Čuntićki (Katalog klizišta grada Petrinje, 2018)
