**JAMA SOVJAK – POVIJEST, OPASNOSTI I PLAN SANACIJE**

**THE SOVJAK PIT – HISTORY, DANGERS AND REMEDIATION  
PLAN**

**SEMINARSKI RAD**

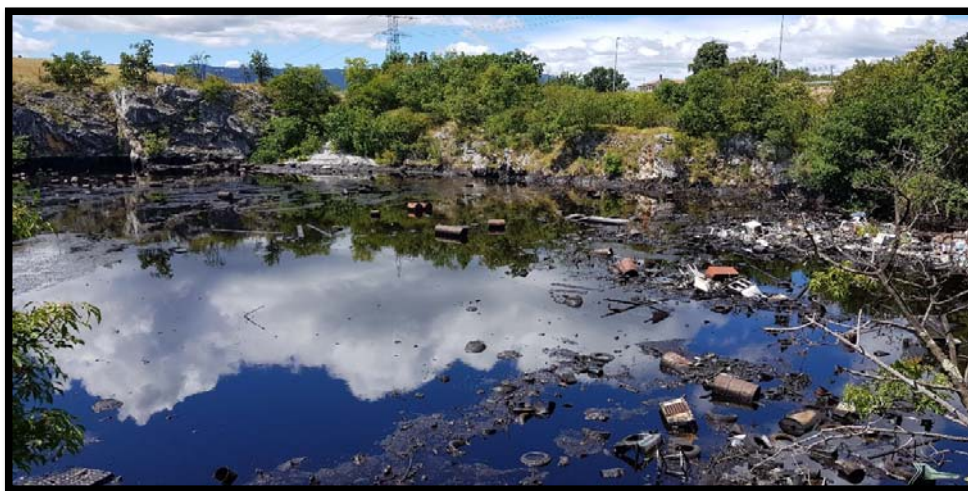
**Slika 1.** Jama Sovjak na dan 17.7.2020.

(u gornjem lijevom kutu je sanirano odlagalište komunalnog otpada Viševac)

Lokacija visoko onečišćena opasnim otpadom (crna točka) popularno zvana “jama Sovjak“ (slika 1), nalazi se u naselju Marinići blizu centra Općine Viškovo na oko 320 metara nadmorske visine. Zapravo se radi o prirodnoj krškoj vrtači (ponikvi) u koju su se od 1956. do 1990. godine odlagale različite vrste industrijskog otpada pretežito sa šireg područja Grada Rijeke. Nekoliko desetaka metara udaljeno od nje je bivše odlagalište komunalnog otpada Viševac koje je danas zatvoreno i sanirano. Naselje Marinići najveće je od sedam naselja u Općini Viškovo koje je prema popisu stanovništva iz 2011. godine imalo 3894 stanovnika, dok je cijela Općina Viškovo imala 14 445 stanovnika. Radi se o izrazito gusto naseljenom području u kojem gustoća naseljenosti iznosi čak 1338 st/km<sup>2</sup> (OIKON, 2015b). Jasno je da ovakvo neplanski stvoreno odlagalište opasnog otpada degradira kvalitetu životnih uvjeta u okolici, narušava izgled krajobraza te vrlo vjerojatno negativno utječe kako na floru i faunu, tako i na ljude koji žive u njegovoj blizini (najbliže kuće nalaze se na samo 30-tak metara udaljenosti od Sovjaka). Osim utjecaja na kvalitetu zraka i tla, vjerojatno najviše zabrinjava potencijalna opasnost od onečišćenja podzemnih voda, tim više jer se radi o krškom prostoru koji je na ovaj problem posebno osjetljiv. Na lokaciji je od 1987. godine proveden niz istražnih radova kako bi se dobila jasnija slika o količini i vrsti otpada koji je odložen te o njegovom utjecaju na okoliš, ali i da bi se isplanirala buduća sanacija koja se iščekuje već dugo vremena.

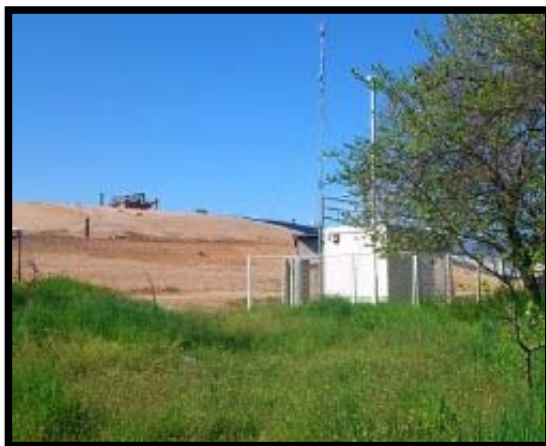
**Slika 6.** Postaja imisijskog monitoringa Viševac, Viškovo

Za prikaz kvalitete zraka na području Sovjaka može djelomično koristiti izvješće za razdoblje 01.01.-31.12.2018. koje je sastavio Nastavni Zavod za javno zdravstvo Primorsko-goranske županije na temelju podataka postaje imisijskog monitoringa Viševac (slika 6) koja se nalazi uz istoimeno sanirano odlagalište te se koristi za praćenje njegovog utjecaja na kvalitetu zraka još iz vremena prije sanacije. Trenutno je opremljena analizatorima za mjerenje koncentracija sumporovodika (H<sub>2</sub>S), amonijaka (NH<sub>3</sub>), ugljikova monoksida (CO), lebdećih čestica promjera manjeg od 10µm (PM<sub>10</sub>) i metana (CH<sub>4</sub>), a prije 2010. godine je mjerila i druge parametre (SO<sub>2</sub>, NO<sub>2</sub>, O<sub>3</sub> i benzen).
