JAMA SOVJAK – POVIJEST, OPASNOSTI I PLAN SANACIJE

**THE SOVJAK PIT – HISTORY, DANGERS AND REMEDIATION
PLAN**

SEMINARSKI RAD

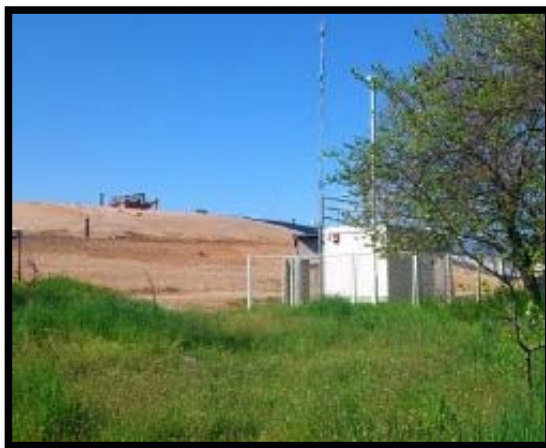
Slika 6. Postaja imisijskog monitoringa Viševac, Viškovo

Za prikaz kvalitete zraka na području Sovjaka može djelomično koristiti izvješće za razdoblje 01.01.-31.12.2018. koje je sastavio Nastavni Zavod za javno zdravstvo Primorsko-goranske županije na temelju podataka postaje imisijskog monitoringa Viševac (slika 6) koja se nalazi uz istoimeno sanirano odlagalište te se koristi za praćenje njegovog utjecaja na kvalitetu zraka još iz vremena prije sanacije. Trenutno je opremljena analizatorima za mjerenje koncentracija sumporovodika (H₂S), amonijaka (NH₃), ugljikova monoksida (CO), lebdećih čestica promjera manjeg od 10µm (PM₁₀) i metana (CH₄), a prije 2010. godine je mjerila i druge parametre (SO₂, NO₂, O₃ i benzen).
