# Utjecaj HE Lešće na hidrološka i geomorfološka obilježja rijeke Dobre

Master's thesis / Diplomski rad

2022

Degree Grantor / Ustanova koja je dodijelila akademski / stručni stupanj: **University of Zagreb, Faculty of Science / Sveučilište u Zagrebu, Prirodoslovno-matematički fakultet**

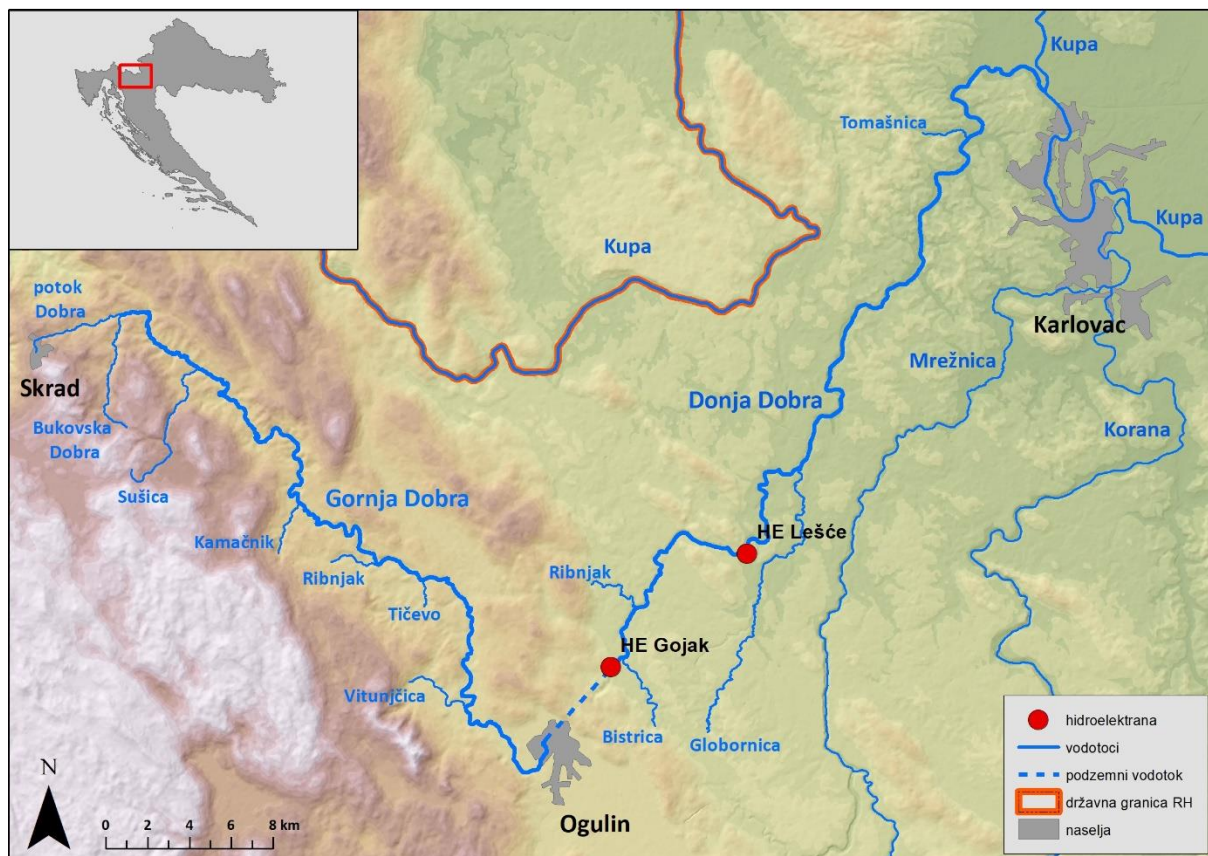
Sl.1. Smještaj rijeke Dobre u prostoru

Rijeka Dobra je krška rijeka čiji se tok može podijeliti na tri dijela: Gornju ili Ogulinsku Dobru, podzemni tok Dobre te Donju ili Gojačku Dobru (sl. 1.) (Bonacci i Andrić, 2010). Gornja Dobra nastaje kod istoimenog naselja u općini Skrad spajanjem dva vodotoka: potoka Dobre koji izvire u Skradu i Bukovske Dobre koja izvire podno sjevernih padina Javorove kose. Gornja Dobra ima i nekoliko važnijih pritoka koji se mogu izdvojiti, a nizvodnim redoslijedom to su: Sušica, Kamačnik, Ribnjak, Tičevo i Vitunjčica. Tok Gornje Dobre završava u Ogulinu gdje kroz Đulin ponor ulazi u podzemlje te ovdje započinje podzemni dio toka Dobre koji na površinu ponovno izlazi u blizini naselja Gojak. Točnu dužinu i smjerove kretanja podzemnog toka rijeke Dobre nije moguće potpuno precizno utvrditi jer se radi o krškom hidrološkom sustavu koji ima obilježja tzv. *grey box*-a, tj. radi se o poluprozirnom sustavu kod kojeg je moguće utvrditi ulaze i izlaze iz sustava, ali prolaz vode kroz sustav nije poznat ili je poznat u manjoj mjeri (Bočić, 2016). Kod naselja Gojak vodeni tok izlazi na površinu i u duljini od 52,1 km teče do svog ušća u rijeku Kupu. Ovaj dio toka nosi naziv Donja ili Gojačka Dobra, a mogu se izdvojiti njeni važniji pritoci: Bistrica, Ribnjak, Globornica i Tomašnica.

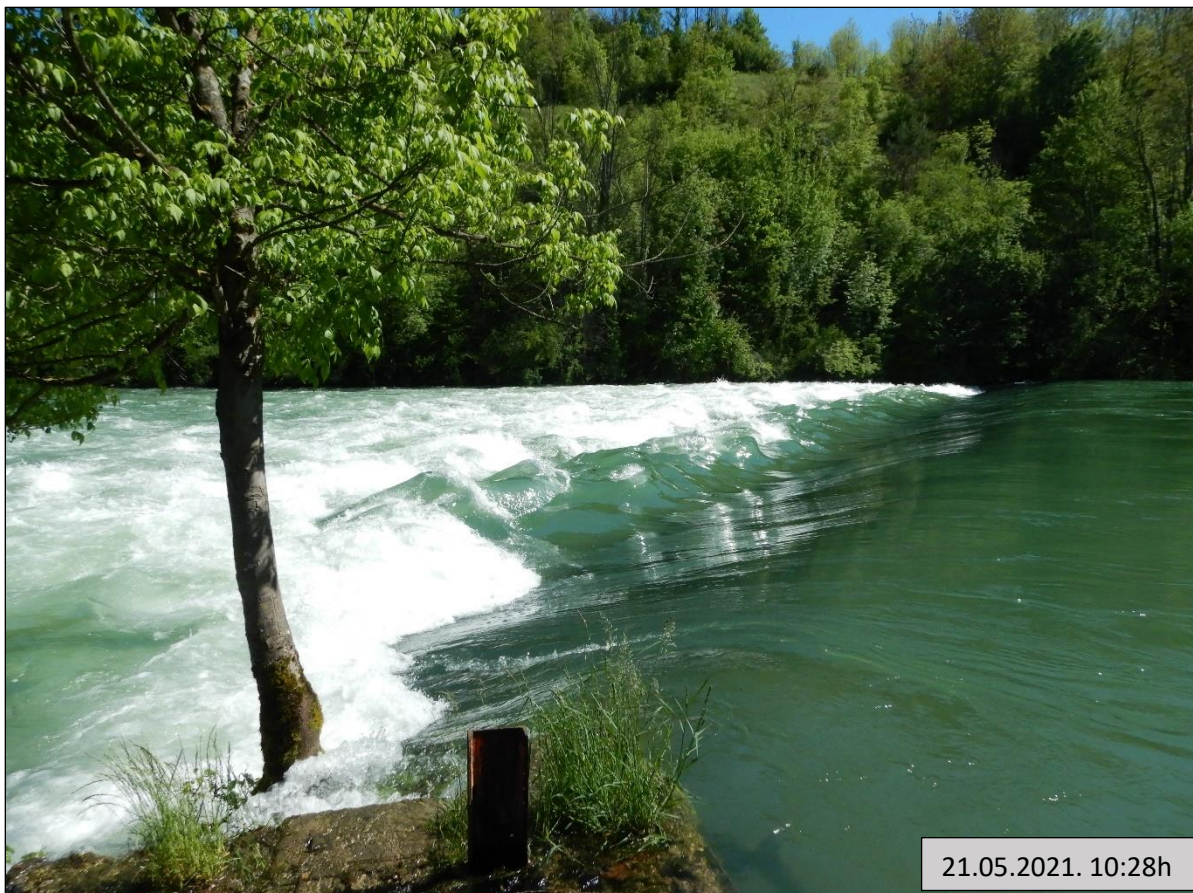
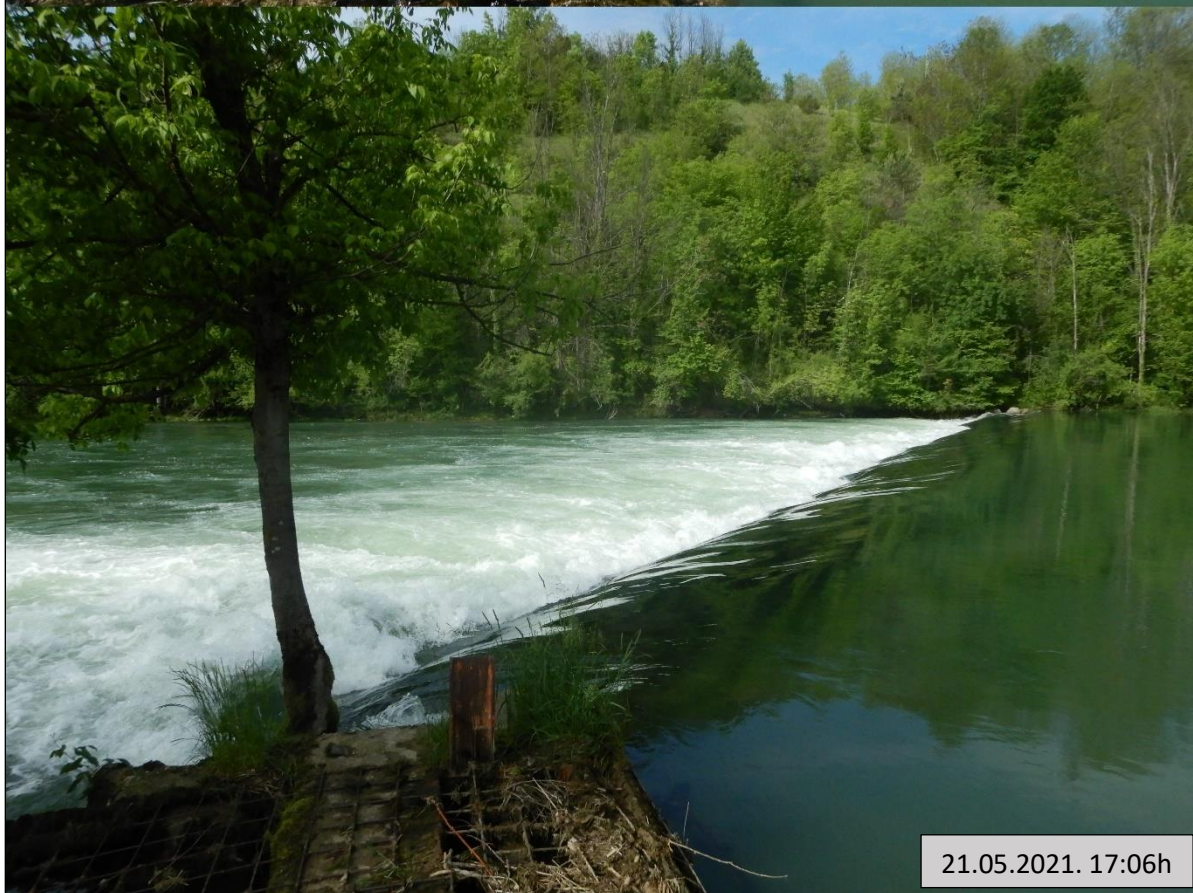
Sl.22. Donja Dobra tijekom *hydropeaking*-a (slika gore) i tijekom smirivanja vodnog vala (slika dole)

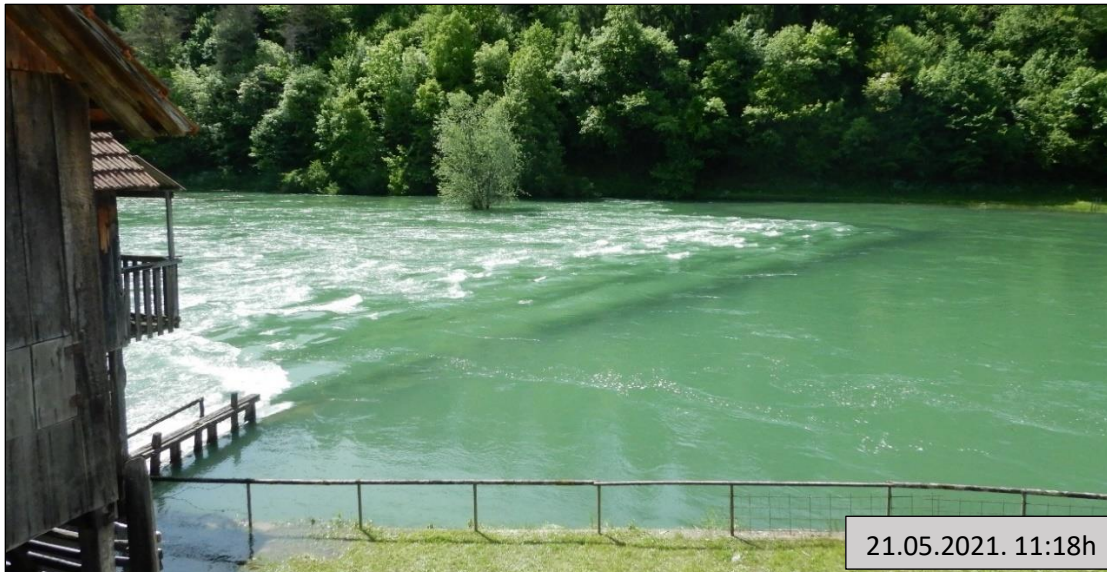
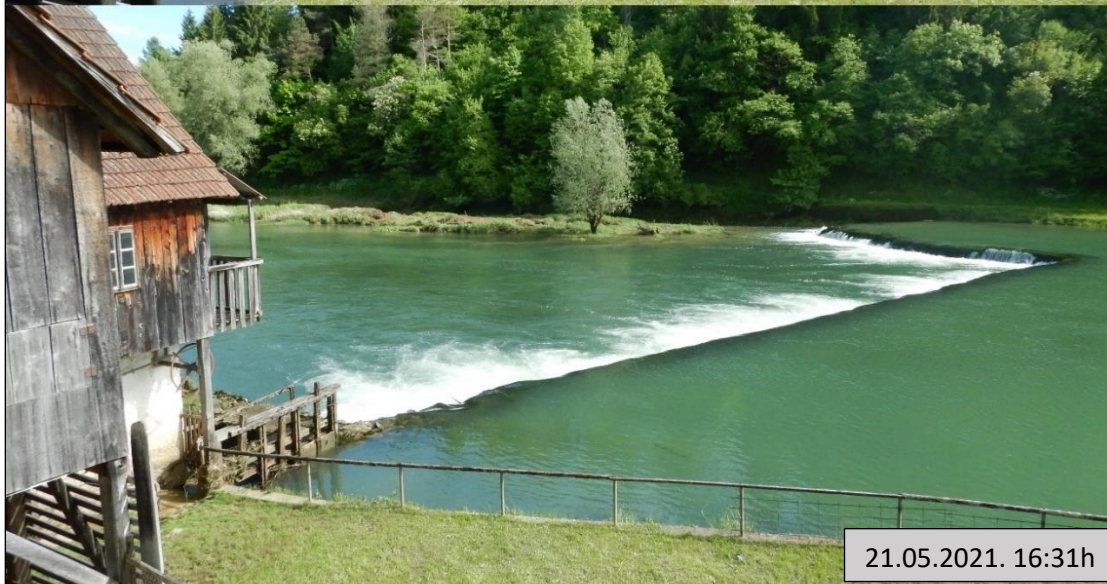
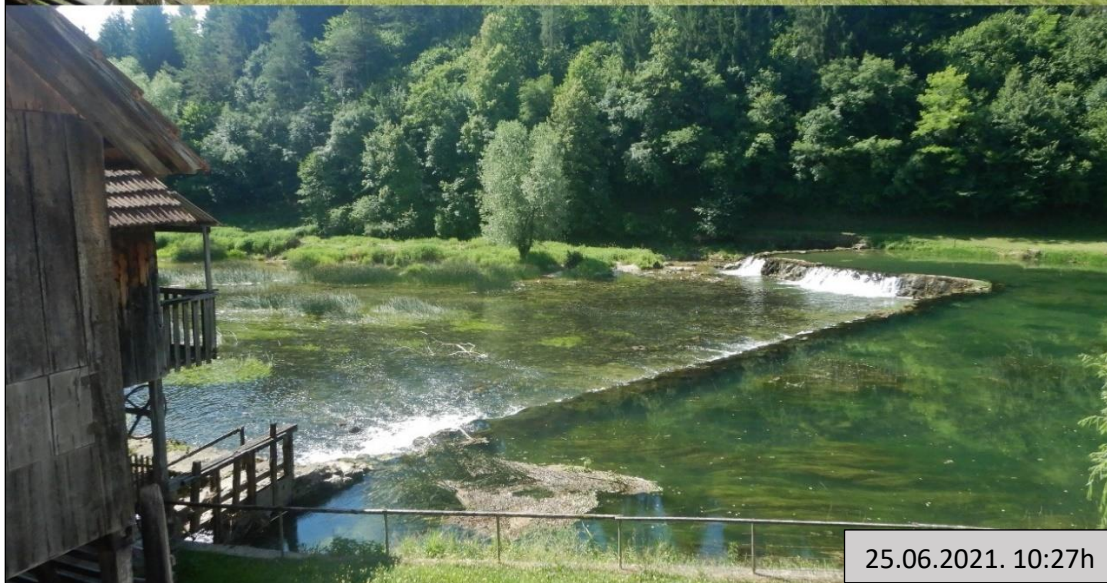
Sl.33. Vodostaj Donje Dobre na lokaciji Protulipa tijekom vodnog vala iz HE Lešće (slika gore), tijekom smanjivanja vodnog vala (slika u sredini) i tijekom perioda kada hidroelektrana pušta biološki minimum (slika dole)

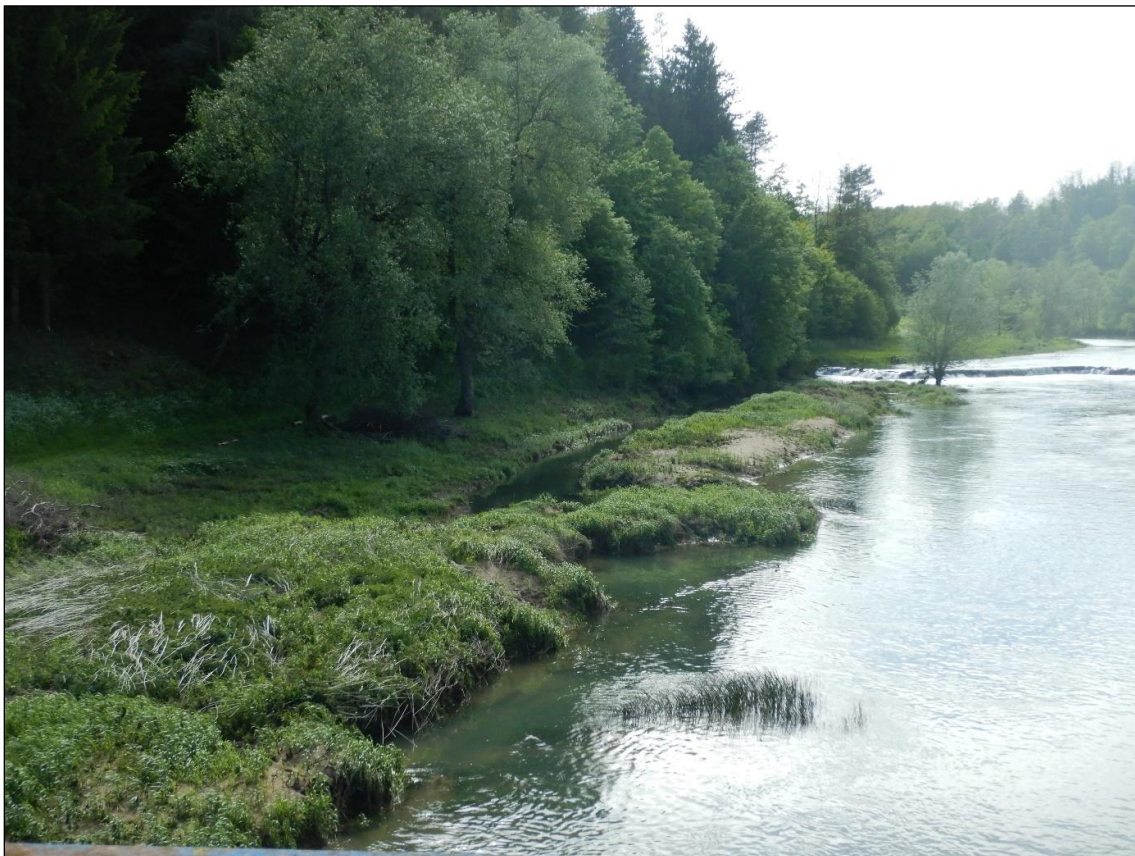
Sl.34. Promjene na desnoj obali uzvodno od mosta u Protulipi (slikano s mosta)
