Master's thesis / Diplomski rad

**PADINSKI PROCESI NA OBALNOM KLIFU -
UZROCI I POSLJEDICE**

Predmet istraživanja ovog diplomskog rada je obalni klif Duilovo koji je formiran u eocenskom flišu, a nalazi se u urbanoj zoni grada Splita. U proteklih jedanaest godina (2012.-2021.), prikupljane su fotografije te je 2018. obavljeno snimanje dijela klifa nakon odrona, nakon čega su metodom SfM fotogrametrije izrađeni digitalni modeli površine, kako bi se utvrdili prisutni padinski procesi, njihovi uzroci i posljedice. Analizom slika uočeno je dominantno mehaničko trošenje lapora uzrokovano procesima vlaženja i sušenja (*slaking*), površinskog otjecanja (spiranje i brazdanje) i procjeđivanja (*sapping*). Ovi površinski procesi trošenja u kombinaciji sa periodima intenzivnih padalina dovode do masovnog kretanja materijala na padini, tj. pojave odrona i klizišta. Proces osipavanja je inicijalno uzrokovan procesom *slakinga*, a trošeni materijal premješta se gravitacijski i u bazi klifa formira konusna tijela koja su periodički erodirana valovima. Analizom modela razlike (DoD) za područje odrona i slika osipavanja zapažena je direktna ugroza infrastrukture i objekata na rubnim dijelovima vrh

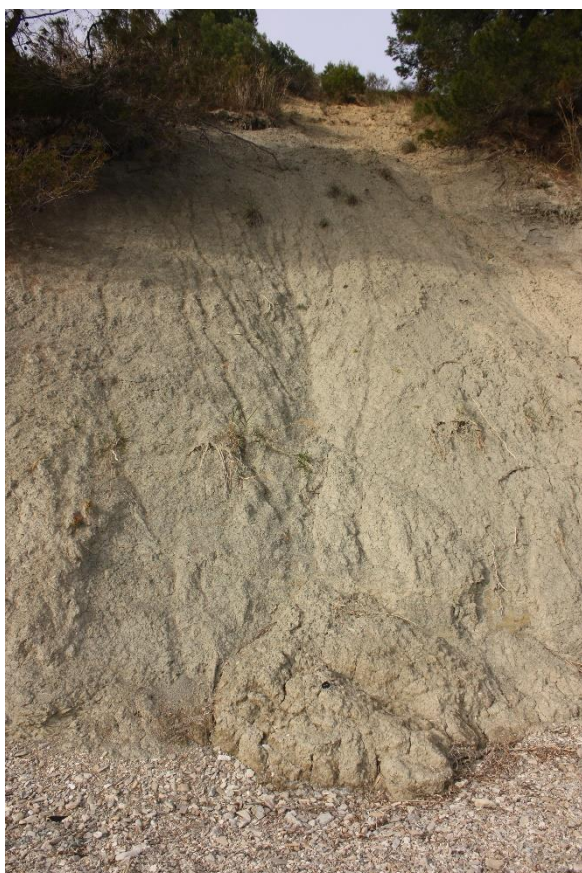
Slika 24. Brazdanje na licu klifa, veljača 2020.

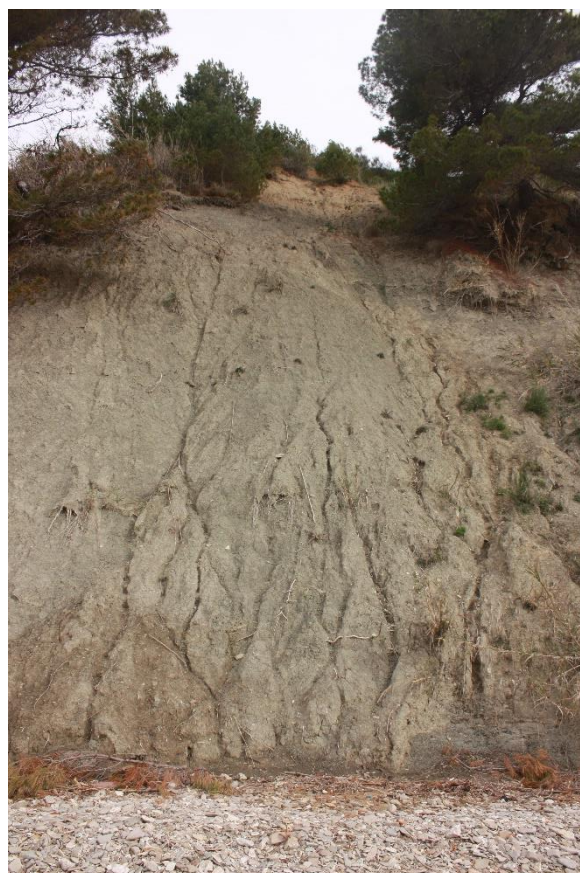
Slika 25. Brazdanje na licu klifa, ožujak 2021.

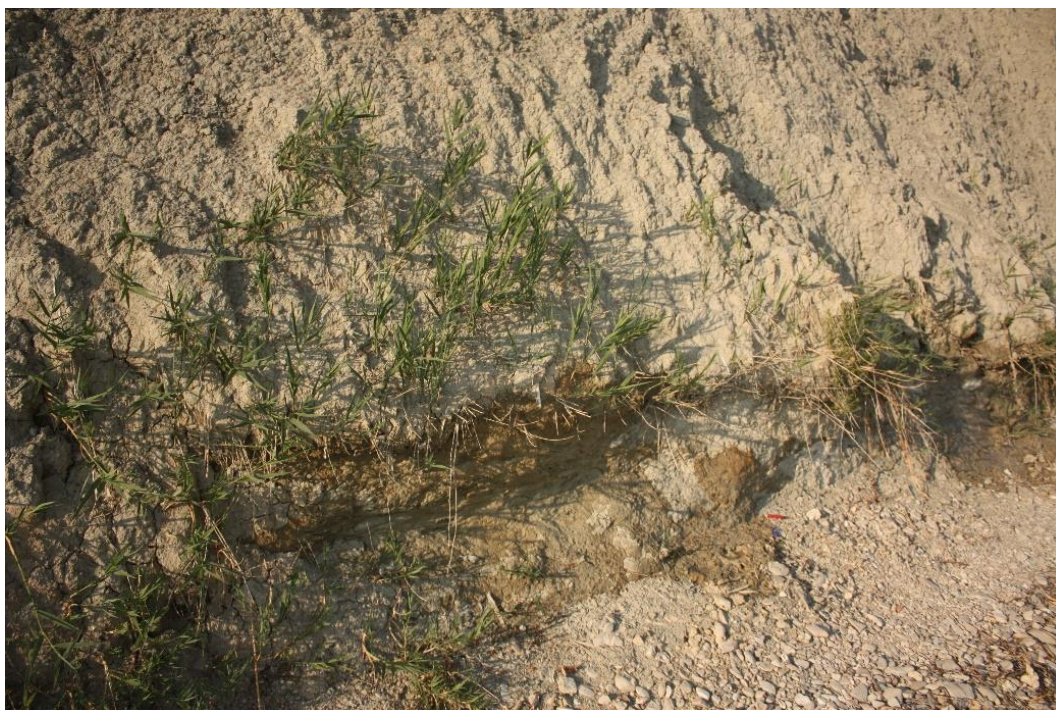
Slika 26. *Sapping* u bazi klifa, svibanj 2018.

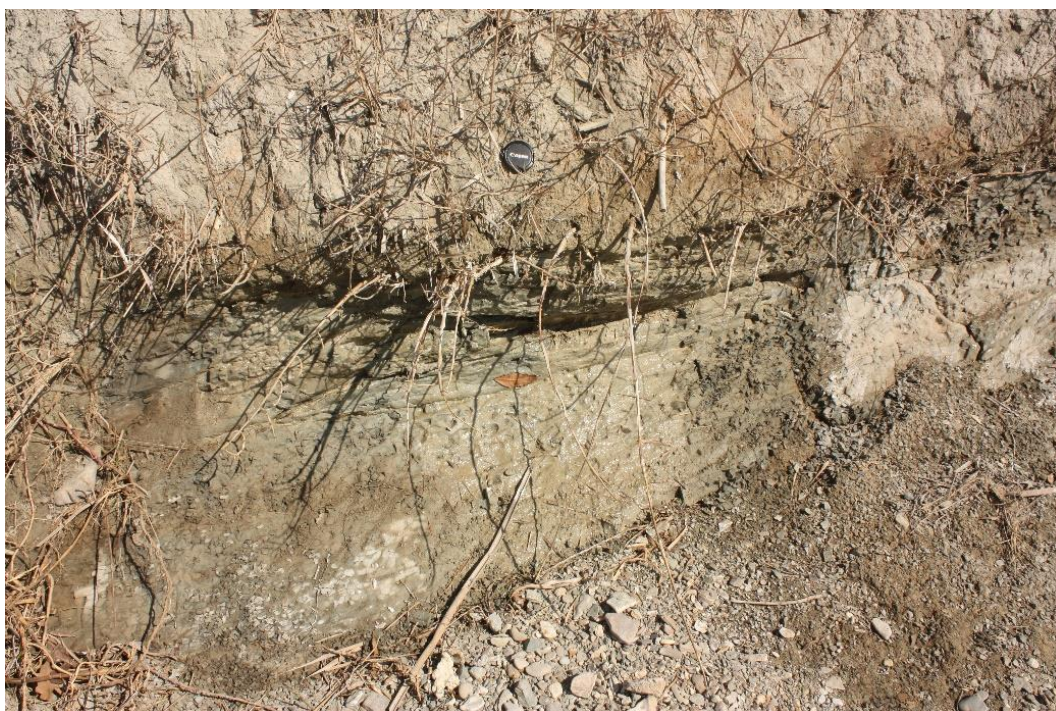
Slika 27. *Sapping* u bazi klifa, ožujak 2019.

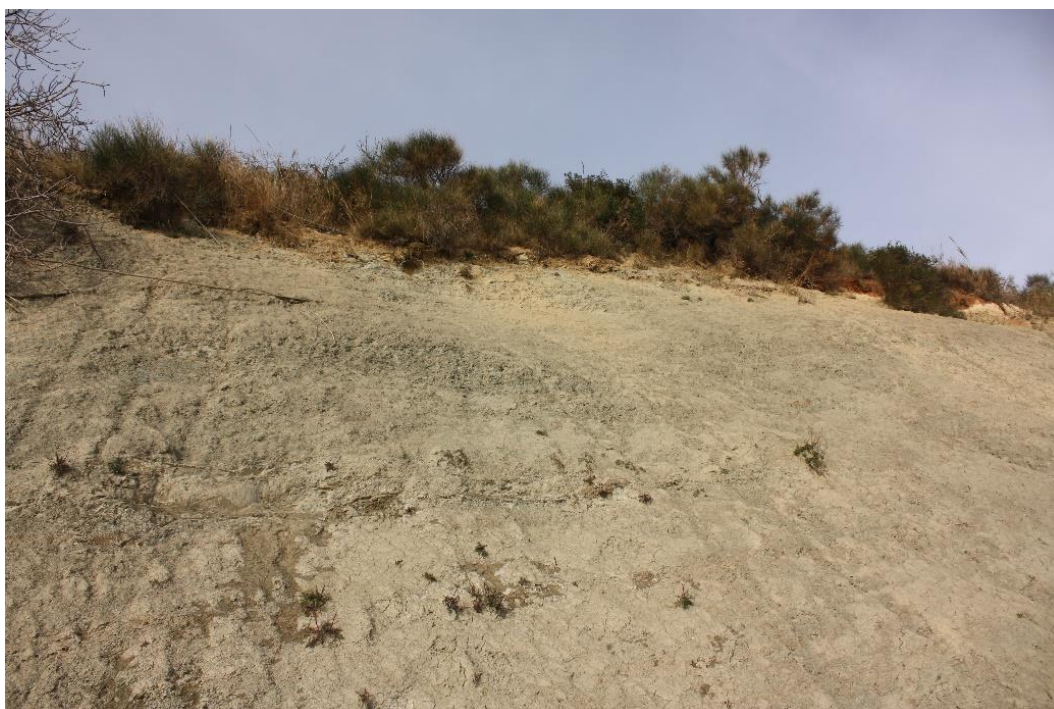
Slika 29 prikazuje veće područje padine na kojem se osim brazda površinskog otjecanja može uočiti i mrvljenje lapora. Prema Mišćević (1998), laporovita komponenta flišnih naslaga pokazuje izrazitu sklonost trošenju nakon što biva izložena procesima vlaženja i sušenja, koji su uglavnom uvjetovani količinom padalina, površinskim otjecanjem i valnim prskanjem. Proces dezintegracije mogu biti ubrzani prisustvom bubrećih glina (smektita). Osim prisustva smektita na proces trošenja također ima utjecaj stvaranje gipsa koji može nastati na stjenkama pukotina trošenjem lapora. Obzirom da je volumen kristaliziranog gipsa mnogo veći od volumena lapora iz kojega je nastao dolazi do povećanja pritiska i širenja pukotina koji olakšavaju daljnje trošenje. Proširivanje pukotina može biti uzrokovano i procesom naglog upijanja vode u pukotine suhog lapora i zarobljavanja zraka što dovodi do porasta tlaka i širenja pora. Ovaj proces je poznat i pod engleskim nazivom *airbreakage* (MIŠĆEVIĆ, 2004). Ovi procesi koji uzrokuju širenje pora unutar laporovitih naslaga omogućavaju dublju infiltraciju i daljnje djelovanje vode. Za mehaničko trošenje (mrvljenje) lapora uzrokovano ovim procesima koristi se engleski termin *slaking*, te je pretpostavljeno dominantni proces degradacije lapora na istraženom klifu. Proces vlaženja i sušenja dovodi do slabljenja dijagenetskih veza u laporu i time uzrokuje ljuštenje od površine prema unutrašnjosti, te se taj trošeni materijal osipava u podnožje klifa (TOŠEVSKI i sur., 2012). Taj se proces može uočiti na slikama 26 i 27. Slika 30 prikazuje drugi glavni oblik trošenja lapora, a to je raspadanje uzorka na manje dijelove po pukotinama, što je također oblik *slakinga*, a događa se u intertjaldalu nakon pada materijala s padine na bazu klifa.

Slika 29. *Sapping* i *slaking* na licu klifa, veljača 2020b

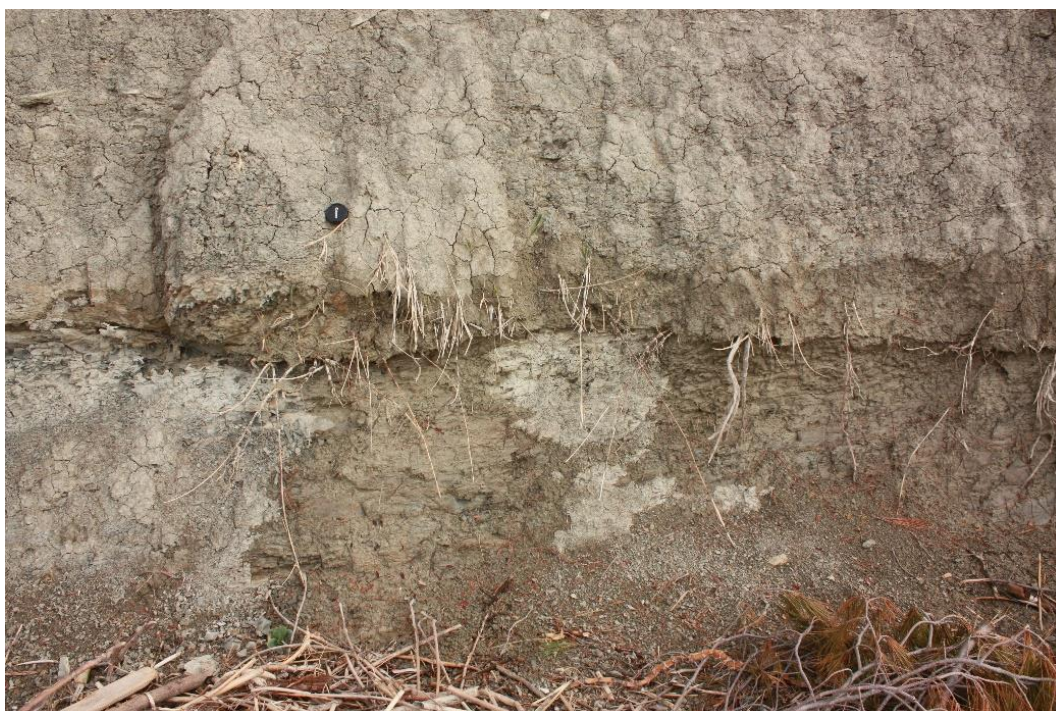
Slika 31. *Sapping* u bazi klifa, ožujak 2021.

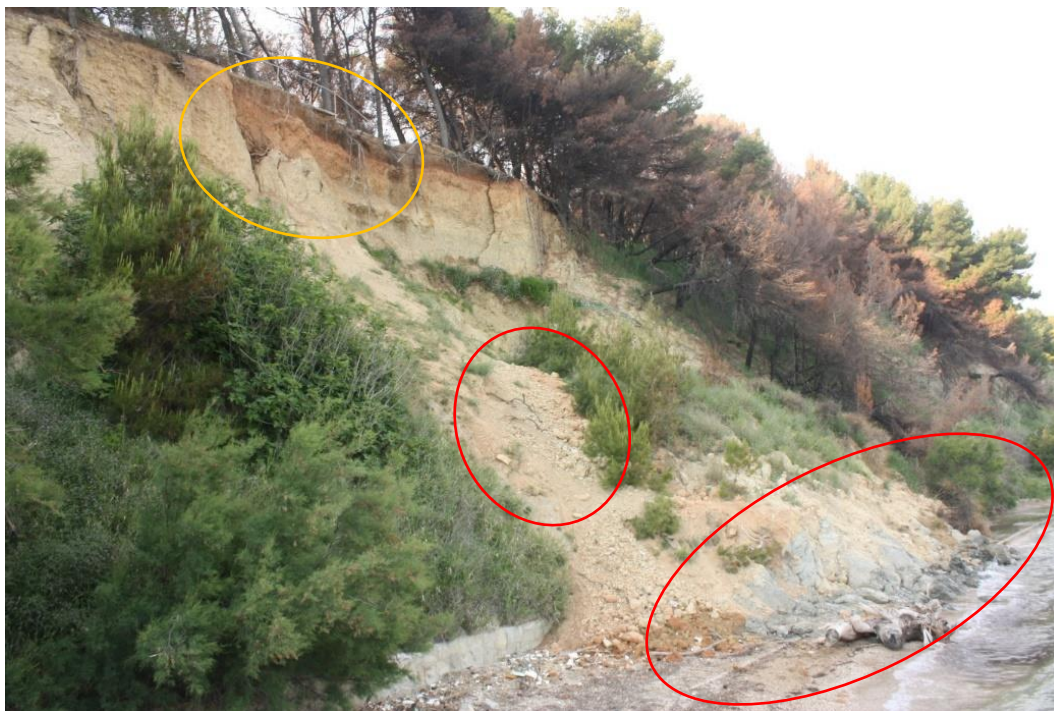
Na slici 37 je u odnosu na prethodnu sliku (tj. prethodni mjesec) evidentiran značajan nedostatak materijala pri samom vrhu klifa (narančasta elipsa), dok je značajna količina materijala primijećena na središnjem i dijelu klifa ispred potpornog zida i u kontaktu s morem (crvene elipse). Prekrivenost lica klifa vegetacijom je više/manje jednolika u razdoblju proteklih mjesec dana, što ukazuje na to da je bila riječ o odronu materijala s vršnog dijela klifa, pri čemu je središnji dio padine ostao manje-više na mjestu, ali je prekriven odronjenim materijalom. Pojava odrona u vremenu između travnja i svibnja 2018. godine rekonstruirana je fotogrametrijski (prethodno poglavlje), pri čemu su pojave odlamanja stijena, zasipavanja te rasta vegetacije i kvantificirane (Slika 23).

Slika 37. Područje gravitacijskog kretanja materijala na dijelu klifa Duilovo uz betoniranu plažu, svibanj 2018.

U periodu od svibnja do studenog 2018. godine nisu zabilježeni daljnji odroni vršnog dijela klifa, a prethodno odronjeni materijal indiciran dvjema elipsama na slici 37 djelomično je i postepeno tijekom šest mjeseci uklonjen s padine, nakon čega su od stenskog materijala „očišćeni“ dijelovi prethodno zasutih mladih borova (Slika 38). U odnosu na sliku 37, šest mjeseci kasnije može se primijetiti da je u podnožju klifa na abrazijskoj terasi značajna količina materijala odnesena, te je zaostalo pretežito kršje većih dimenzija. Ovakva razlika može se opet pripisati djelovanju valova u zoni intertajdala i zoni zapljuskivanja.

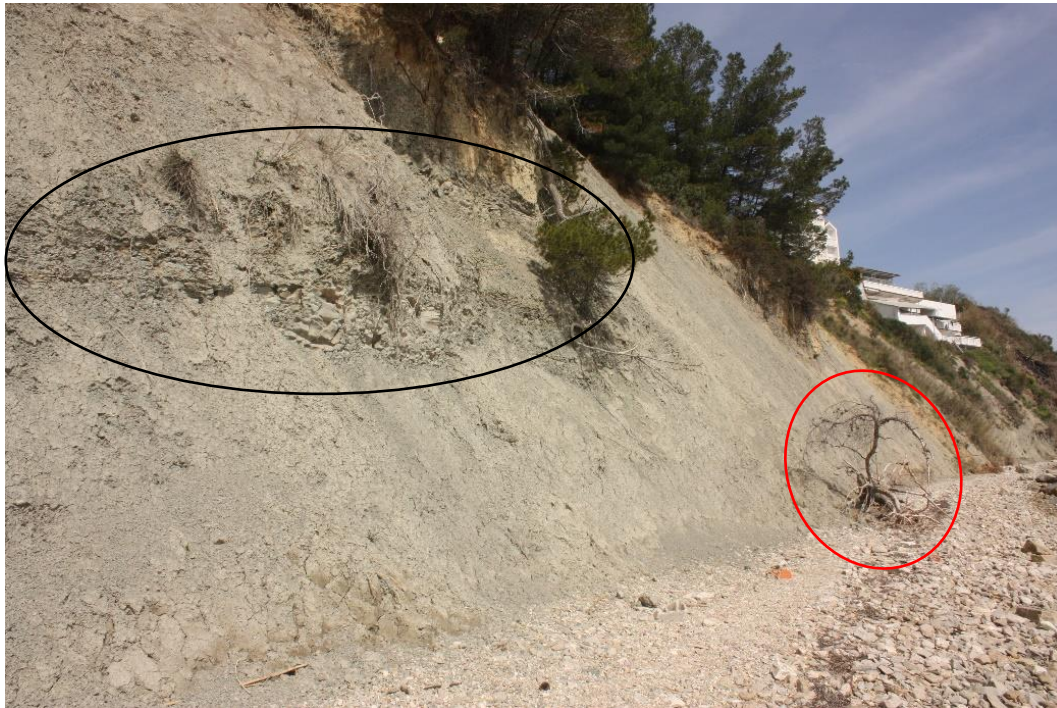
Slika 43 prikazuje taložne konuse malih dimenzija (do 2 m) koji se protežu cijelom dužinom baze klifa. U periodu prelaska iz zimskih u proljetne mjeseci na slici 44 vidljivo je da su konusi uklonjeni sa baze klifa, što ukazuje na doseg valova sve do njegove padine. Najprimjetnija razlika vidljiva je u položaju vegetacije u odnosu na klif (pr. crvena elipsa): osušeno drvo je na slici 43 bilo „zarobljeno“ u jednom od konusa, a na slici 44 je evidentno da je materijal oko suhog drveta u potpunosti uklonjen.

Slika 44. Dno klifa, travanj 2018.

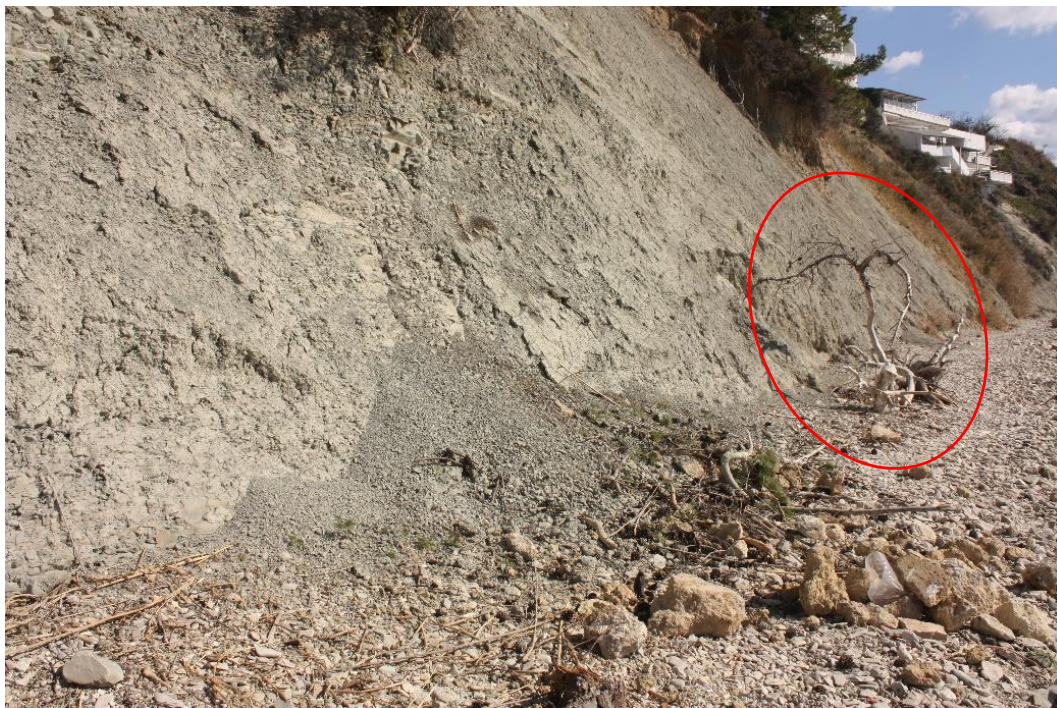
Slika 45. Dno klifa sa zabilježenim procesom osipavanja, ožujak 2019.

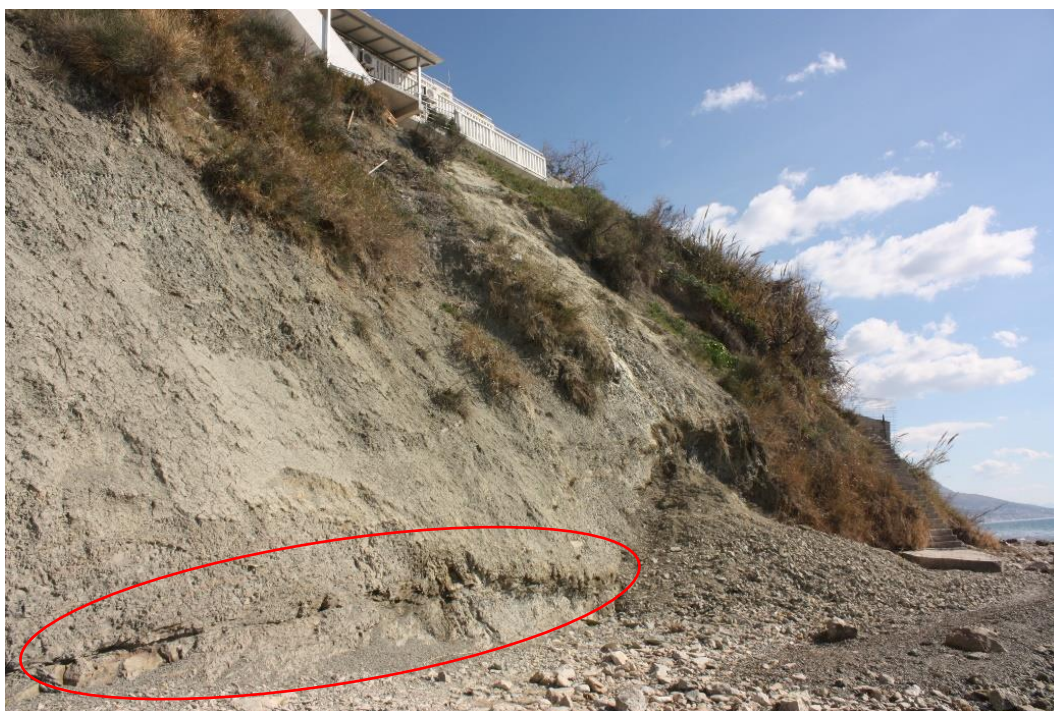
Slika 49. Dno klifa ispod kuće, ožujak 2019.
