**PADINSKI PROCESI NA OBALNOM KLIFU -
UZROCI I POSLJEDICE**

Diplomski rad

Predmet istraživanja ovog diplomskog rada je obalni klif Duilovo koji je formiran u eocenskom flišu, a nalazi se u urbanoj zoni grada Splita. U proteklih jedanaest godina (2012.-2021.), prikupljane su fotografije te je 2018. obavljeno snimanje dijela klifa nakon odrona, nakon čega su metodom SfM fotogrametrije izrađeni digitalni modeli površine, kako bi se utvrdili prisutni padinski procesi, njihovi uzroci i posljedice. Analizom slika uočeno je dominantno mehaničko trošenje lapora uzrokovano procesima vlaženja i sušenja (*slaking*), površinskog otjecanja (spiranje i brazdanje) i procjeđivanja (*sapping*). Ovi površinski procesi trošenja u kombinaciji sa periodima intenzivnih padalina dovode do masovnog kretanja materijala na padini, tj. pojave odrona i klizišta. Proces osipavanja je inicijalno uzrokovao procesom *slakinga*, a trošeni materijal premješta se gravitacijski i u bazi klifa formira konusna tijela koja su periodički erodirana valovima. Analizom modela razlike (DoD) za područje odrona i slika osipavanja zapažena je direktna ugroza infrastrukture i objekata na rubnim dijelovima vrha klifa, te potenc

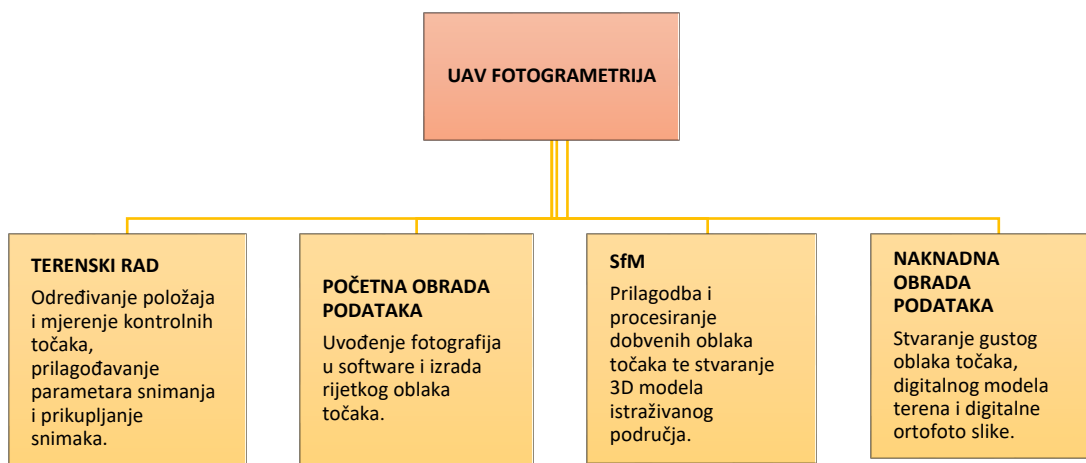
Slika 10. Generalizirani tijek postupaka pri korištenju metode UAV fotogrametrije

Uporabom računalnih programa specijaliziranih za obradu snimaka prikupljenih SfM-MVS fotogrametrijom dobiva se 3D oblak točaka (Slika 10). Za potrebe ovog diplomskog rada algoritam je obrađen pomoću programa AgiSoft® PhotoScan. Prije obrade podataka nužno je provesti procjenu kvalitete slika kako bi se izvršila selekcija te uklonile slike koje nisu zadovoljavajuće kvalitete (>0.5 , pri čemu je 1 maksimalna kvaliteta slike). Postupak obrade podataka provodi se u nekoliko koraka. Tijekom prvog koraka fotografije se međusobno poravnavaju, za što je ključno snimanje fotografija pri oblačnom vremenu s minimalnim stvaranjem sjena ili dugih promjena u osvjetljenju. Potom, uz prethodno definirane postavke, započinje spajanje slika u cjelinu kojim se dobiva rijetki oblak točaka (eng. *sparse point cloud*) (Slika 11).

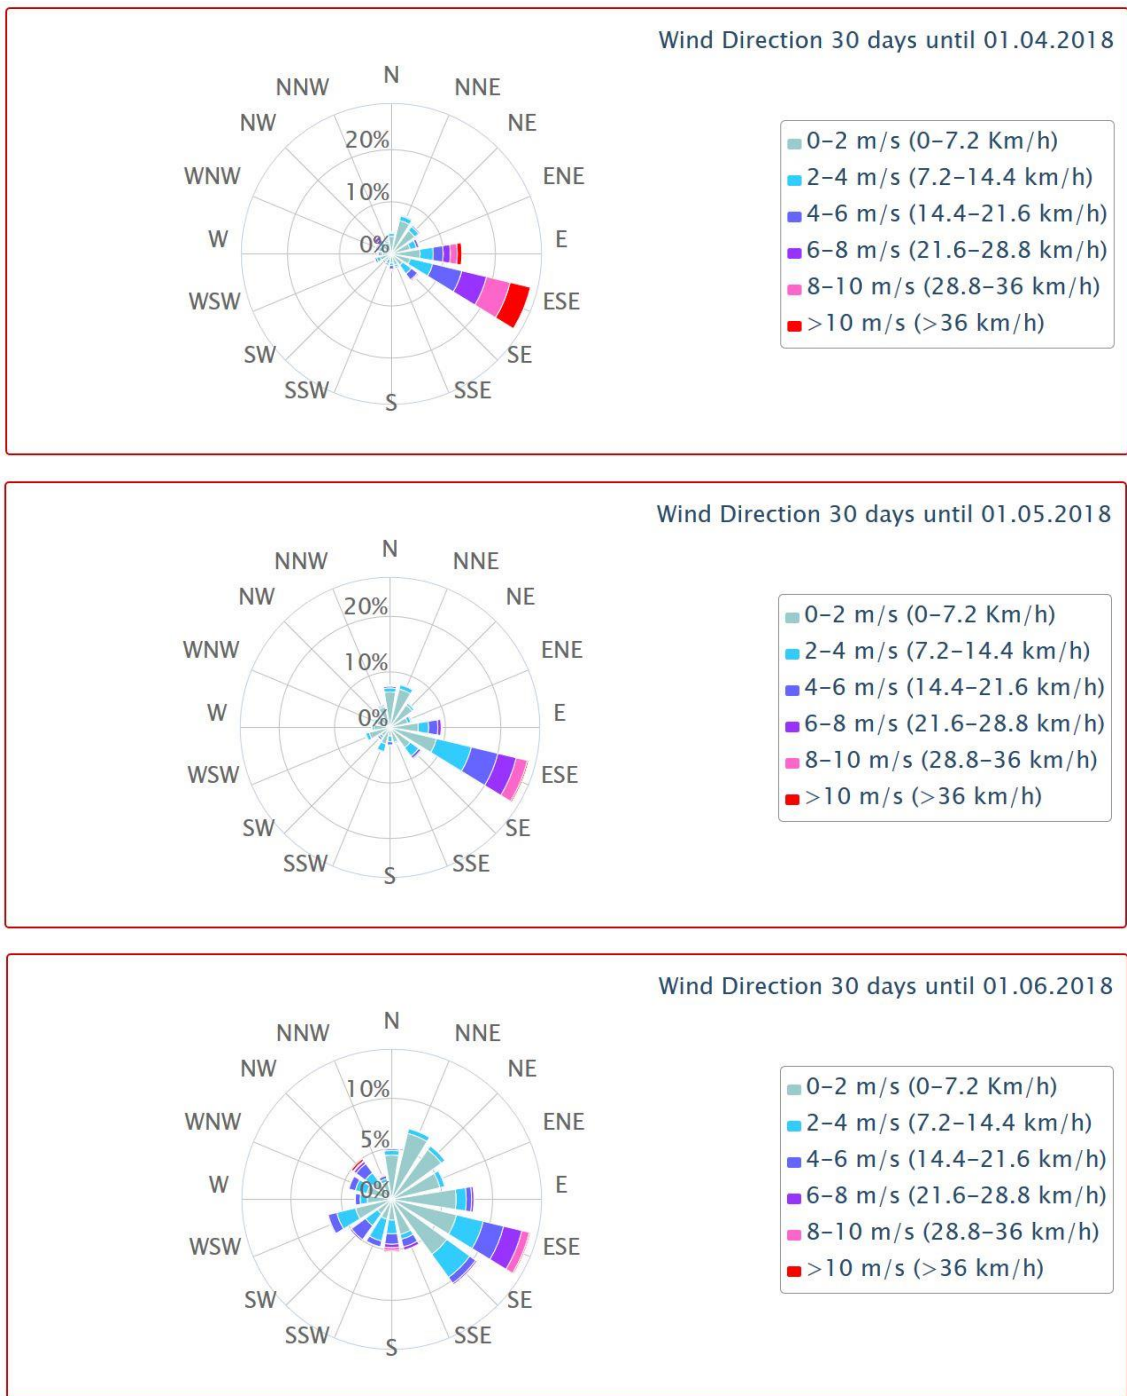
Slika 19. Smjer puhanja vjetra za ožujak (gore), travanj (sredina) i svibanj (dolje) 2018. (Institut za oceanografiju i ribarstvo, URL 5)

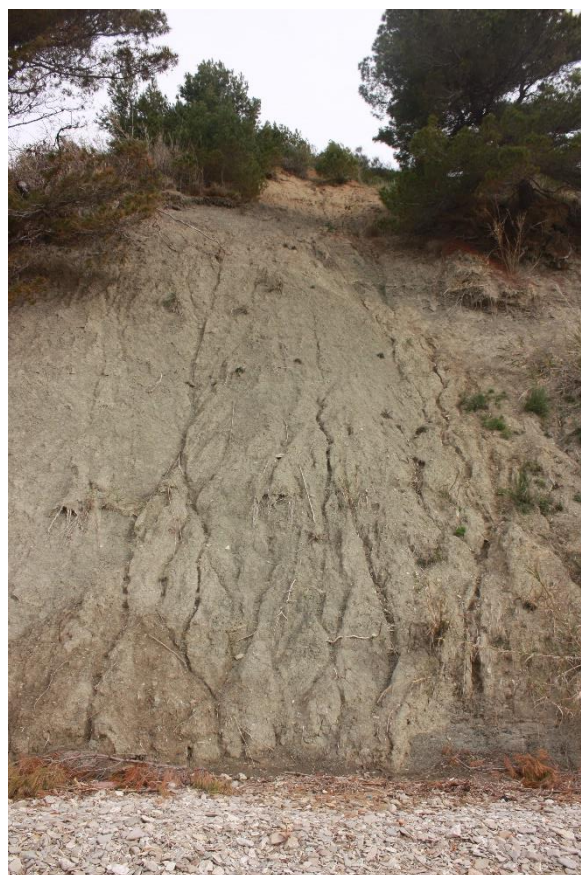
Slika 25. Brazdanje na licu klifa, ožujak 2021.

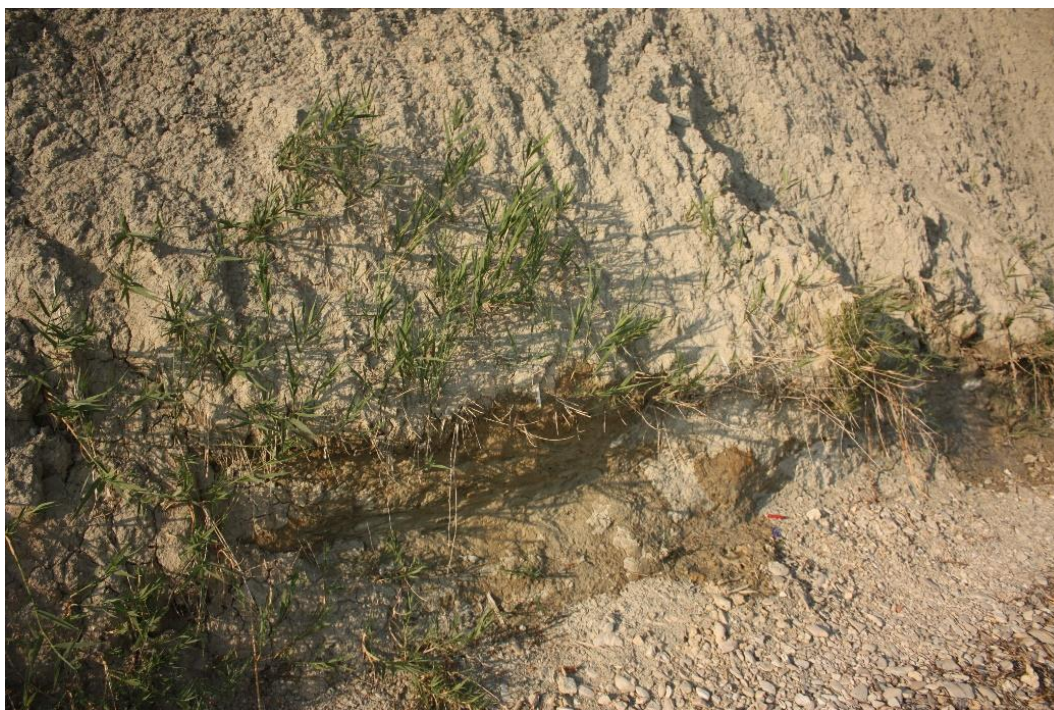
Slika 26. *Sapping* u bazi klifa, svibanj 2018.

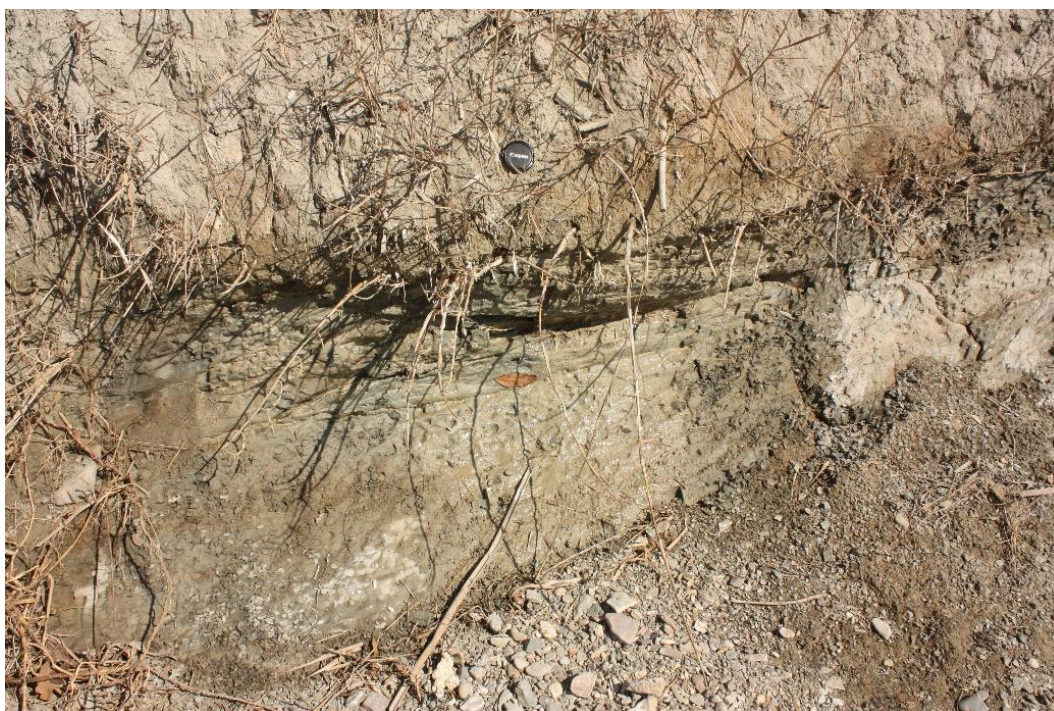
Slika 27. *Sapping* u bazi klifa, ožujak 2019.

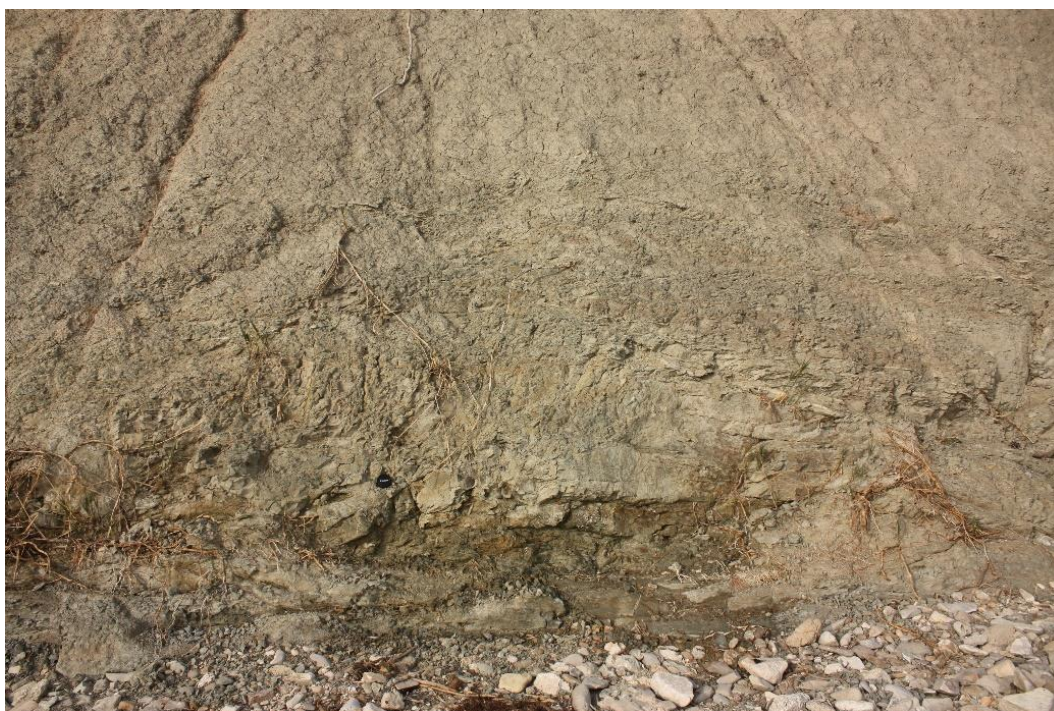
Slika 28. *Sapping* u bazi klifa, veljača 2020a

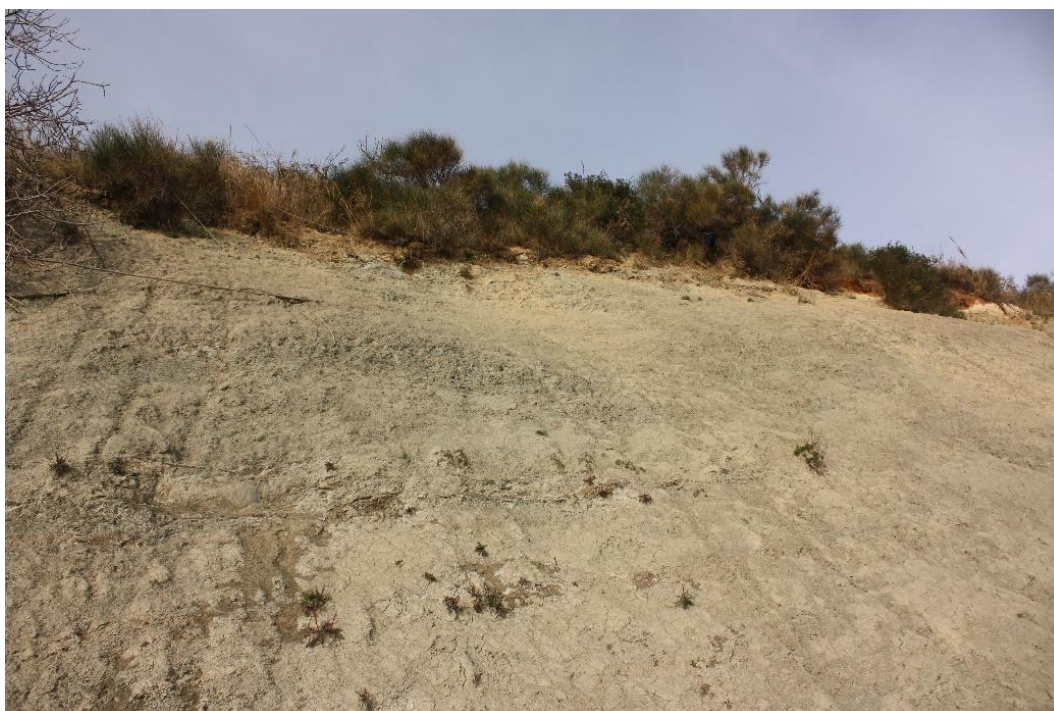
Slika 29. *Sapping* i *slaking* na licu klifa, veljača 2020b

Slika 29 prikazuje veće područje padine na kojem se osim brazda površinskog otjecanja može uočiti i mrvljenje lapora. Prema Mišćević (1998), laporovita komponenta flišnih naslaga pokazuje izrazitu sklonost trošenju nakon što biva izložena procesima vlaženja i sušenja, koji su uglavnom uvjetovani količinom padalina, površinskim otjecanjem i valnim prskanjem. Proces dezintegracije mogu biti ubrzani prisustvom bubrećih glina (smektita). Osim prisustva smektita na proces trošenja također ima utjecaj stvaranje gipsa koji može nastati na stjenkama pukotina trošenjem lapora. Obzirom da je volumen kristaliziranog gipsa mnogo veći od volumena lapora iz kojega je nastao dolazi do povećanja pritiska i širenja pukotina koji olakšavaju daljnje trošenje. Proširivanje pukotina može biti uzrokovano i procesom naglog upijanja vode u pukotine suhog lapora i zarobljavanja zraka što dovodi do porasta tlaka i širenja pora. Ovaj proces je poznat i pod engleskim nazivom *airbreakage* (MIŠĆEVIĆ, 2004). Ovi procesi koji uzrokuju širenje pora unutar laporovitih naslaga omogućavaju dublju infiltraciju i daljnje djelovanje vode. Za mehaničko trošenje (mrvljenje) lapora uzrokovano ovim procesima koristi se engleski termin *slaking*, te je pretpostavljeno dominantni proces degradacije lapora na istraženom klifu. Proces vlaženja i sušenja dovodi do slabljenja dijagenetskih veza u laporu i time uzrokuje ljuštenje od površine prema unutrašnjosti, te se taj trošeni materijal osipava u podnožje klifa (TOŠEVSKI i sur., 2012). Taj se proces može uočiti na slikama 26 i 27. Slika 30 prikazuje drugi glavni oblik trošenja lapora, a to je raspadanje uzorka na manje dijelove po pukotinama, što je također oblik *slakinga*, a događa se u intertjaldalu nakon pada materijala s padine na bazu klifa.

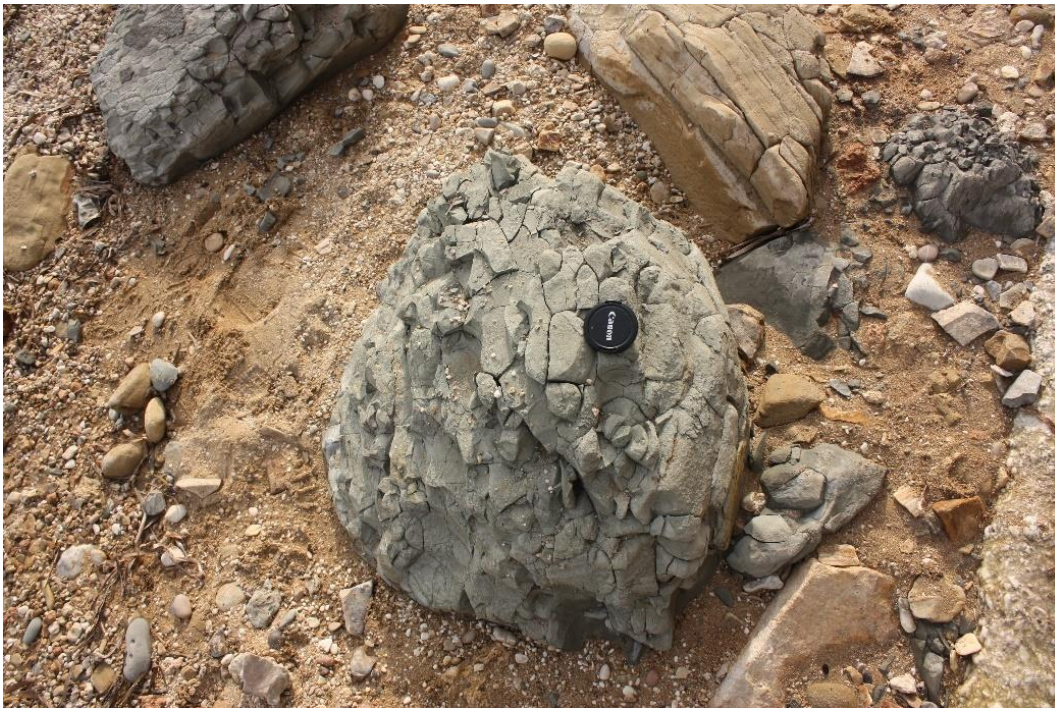
Slika 30. Trošenje komada lapora (*slaking*) u intertjaldalu pod utjecajem valova, veljača 2020.

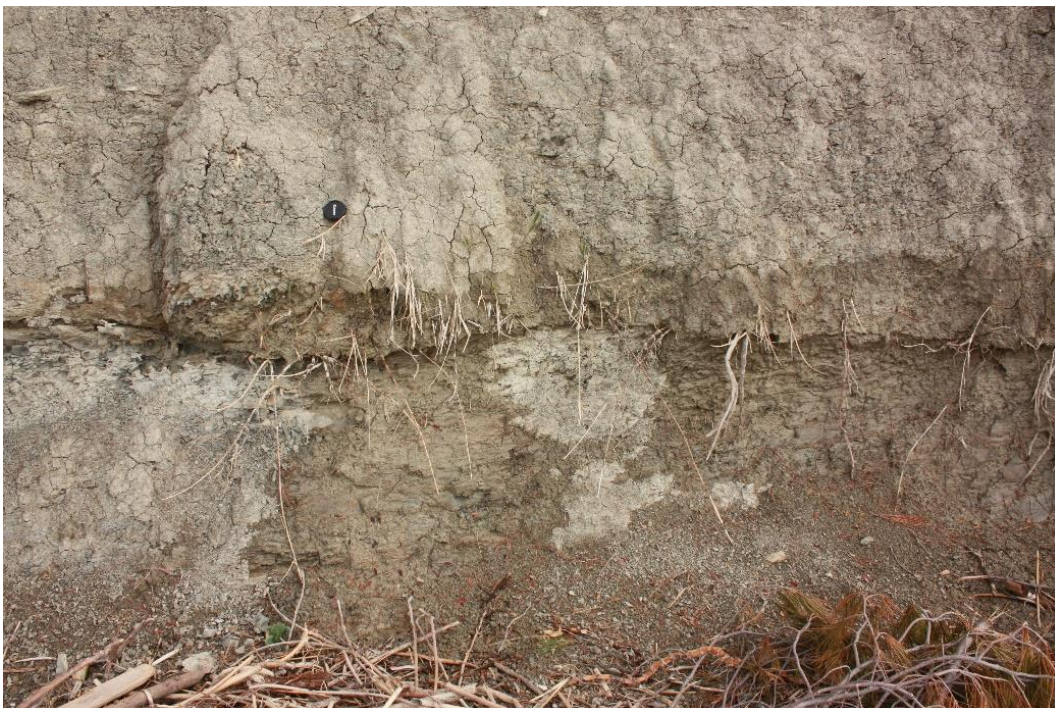
Slika 31. *Sapping* u bazi klifa, ožujak 2021.

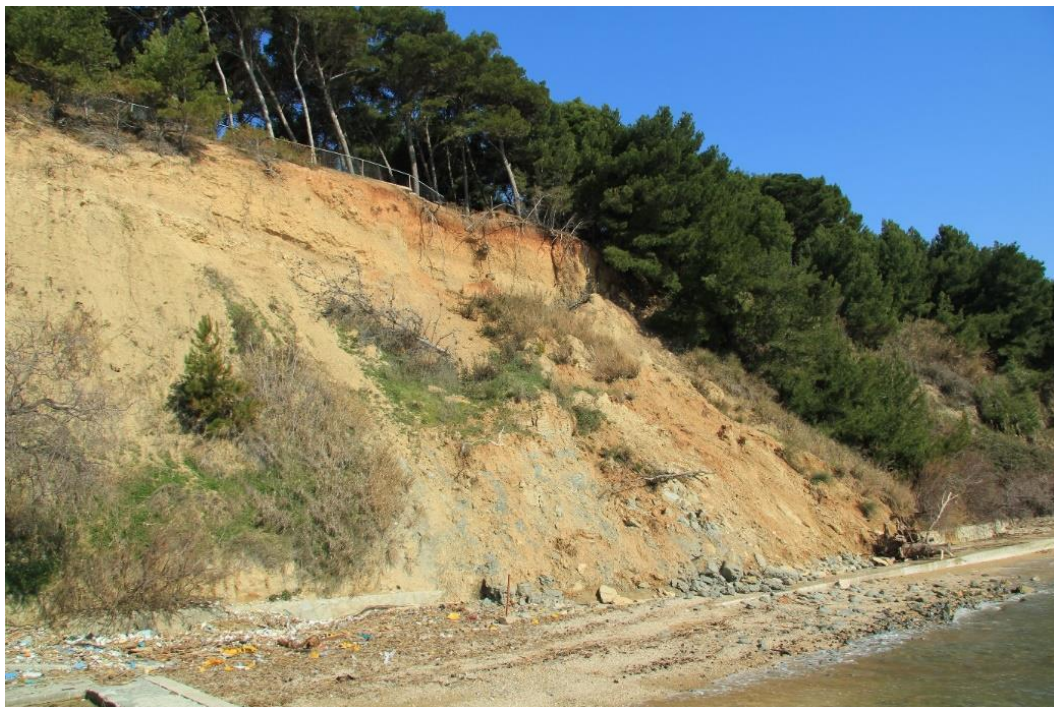
Slika 33. Područje odrona na dijelu klifa Duilovo uz betoniranu plažu, veljača 2013.

fliša od kojih je klif izgrađen izloženiji su površinskim procesima erozije, što se očituje u akumulaciji materijala u podnožju klifa. U ovom slučaju radi se o odlomljenim fragmentima stijene većih dimenzija, a njihova akumulacija rezultat je odronjavanja materijala niz padinu. Abrazijska terasa u podnožju klifa primjetno je šira u odnosu na prethodnu fotografiju, što može biti i odraz trenutne oseke ili niske vode (u trenutku snimanja bila je oseka s razinom vode od +0,05 m, URL 5). Na kontaktu s morem vidljivo je djelovanje valova na akumulirani materijal. Suha vegetacija iz godine prije je odnesena ili uklonjena.

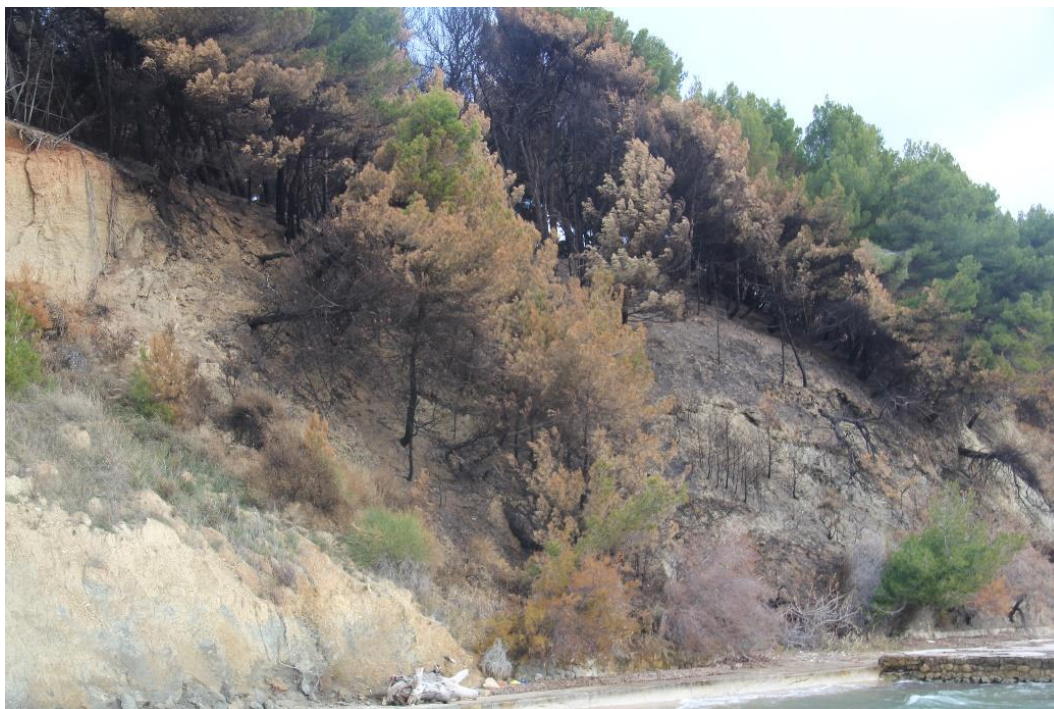
Slika 35. Opožareno područje lica klifa na dijelu klifa Duilovo uz betoniranu plažu, prosinac 2017.

slikama 34 i 35 pokazuje se da su borovi na desnoj strani klifa i na njegovom vrhu u potpunosti suhi. Ovakva situacija posljedica je nekoliko divljih požara koji su zahvatili klif tijekom listopada i studenog 2017. (odnosno svega mjesec dana prije slikanja fotografije). Moguće je da takav događaj destabilizira klif u narednom razdoblju, jer je vegetacija značajno izgubila svoju funkciju. Također, posljedice požara pospješuju i dezintegraciju same stijene, jer zbog porasta temperature dolazi do naglog zagrijavanja i stvaranja pukotina.

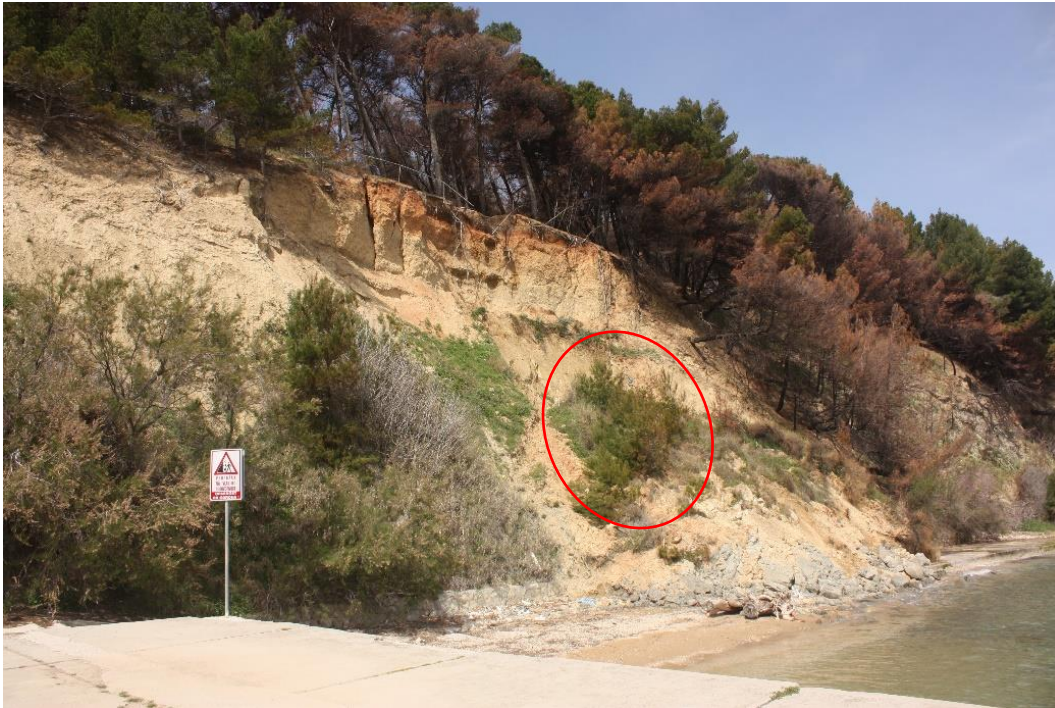
Slika 36. Područje gravitacijskog kretanja materijala na dijelu klifa Duilovo uz betoniranu plažu, travanj 2018.

Na slici 36, na dijelu lica klifa u čijem je podnožju potporni zid i dio plaže, vegetacija prelazi u visoke biljke koje djelomično zaklanjaju lice klifa od površinskih erozijskih procesa te stabiliziraju padinu. U središnjem djelu klifa podno kojeg je prirodna abrazijska terasa i dalje je prisutno nisko raslinje, te je u tom dijelu klifa došlo do ponovnog gravitacijskog spuštanja velike količine stijena, tla i vegetacije niz padinu. Može se vrlo lako zaključiti da je riječ o klizanju, jer su mladi borovi na prethodnoj slici bili na sredini padine, a na slici 36 su spuštjeni u niži predio (crvena elipsa), pri čemu su zadržali svoj međusobni razmještaj. Najveći fragmenti skliznule stjenske mase nalaze se najdalje od lica klifa i pomaknuti su sve do kontakta s morem, dok su manji fragmenti zaostali najbliže klifu i pri vrhu akumuliranog materijala. Pojava klizanja materijala može se povezati i sa velikom količinom padalina u mjesecima koji su prethodili (Slika 18).

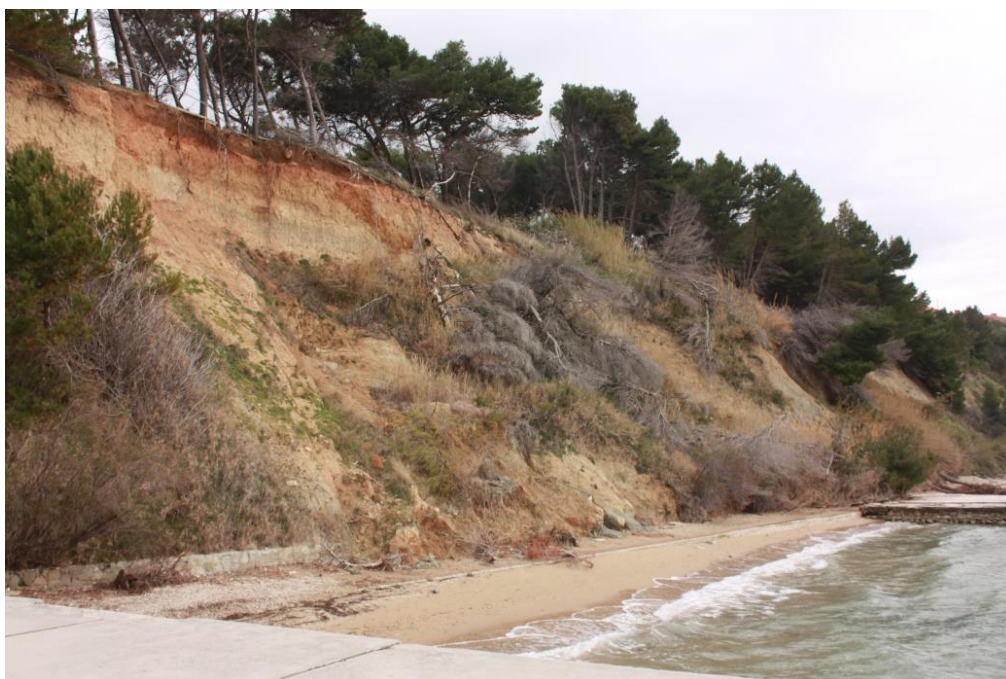
Slika 42. Područje gravitacijskog kretanja materijala na dijelu klifa Duilovo uz betoniranu plažu, ožujak 2021.

Najrecentnija slika 42 iz ožujka 2021. godine prikazuje izraženiji i daljnji gubitak vegetacijskog pokrova, prorjeđivanje niskog raslinja i odumiranje visokog, kako na padini klifa, tako i na njegovom vrhu. Stopalo klizišta koje je bilo vidljivo 2013. i 2018. (Slike 33, 36, 37 i 38) je djelovanjem valova gotovo u potpunosti potrošeno, a materijal rastrošen i uklonjen s područja abrazijske terase, pri čemu je kao sediment plaže preostao samo sitniji sediment.

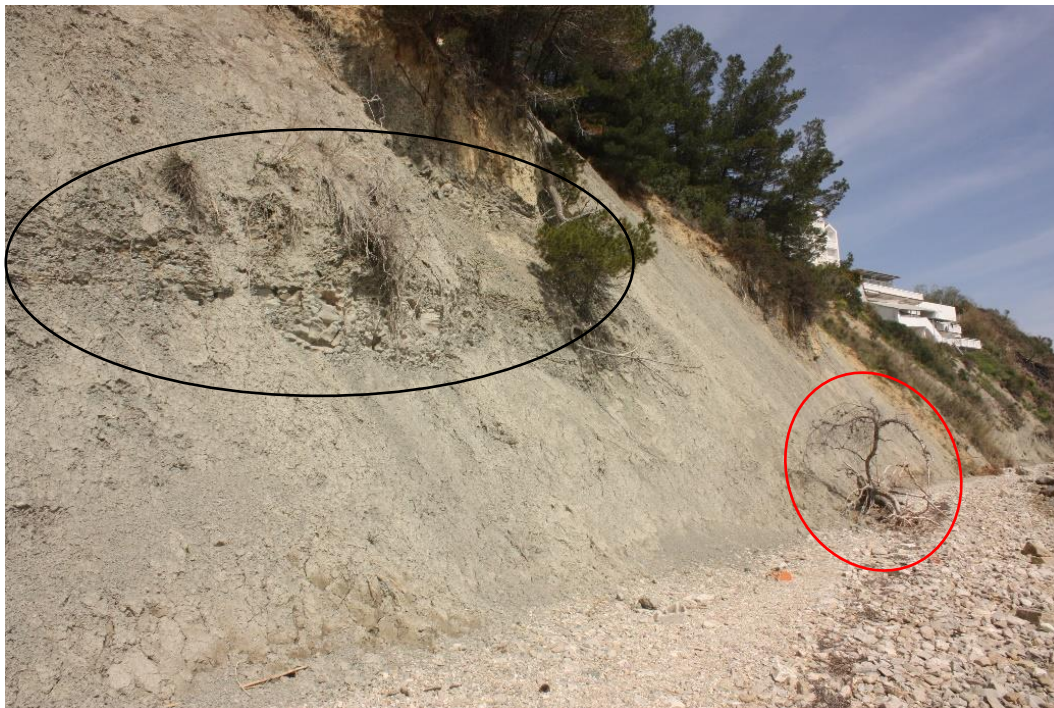
Slika 44. Dno klifa, travanj 2018.

Slika 43 prikazuje taložne konuse malih dimenzija (do 2 m) koji se protežu cijelom dužinom baze klifa. U periodu prelaska iz zimskih u proljetne mjeseci na slici 44 vidljivo je da su konusi uklonjeni sa baze klifa, što ukazuje na doseg valova sve do njegove padine. Najprimjetnija razlika vidljiva je u položaju vegetacije u odnosu na klif (pr. crvena elipsa): osušeno drvo je na slici 43 bilo „zarobljeno“ u jednom od konusa, a na slici 44 je evidentno da je materijal oko suhog drveta u potpunosti uklonjen.

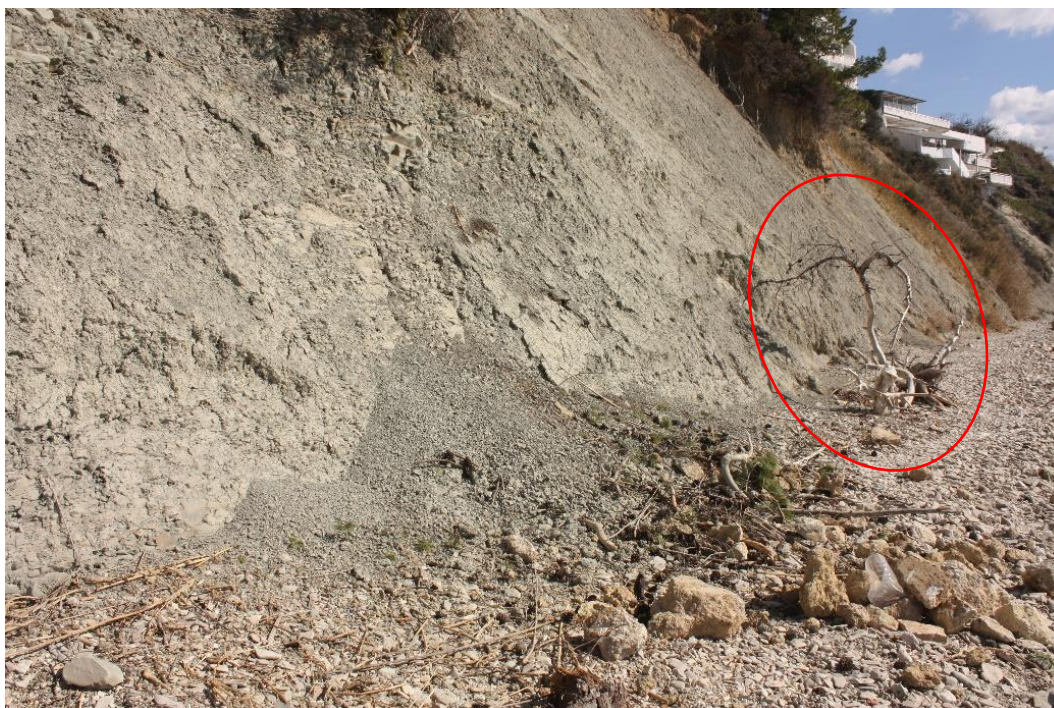
Slika 45. Dno klifa sa zabilježenim procesom osipavanja, ožujak 2019.

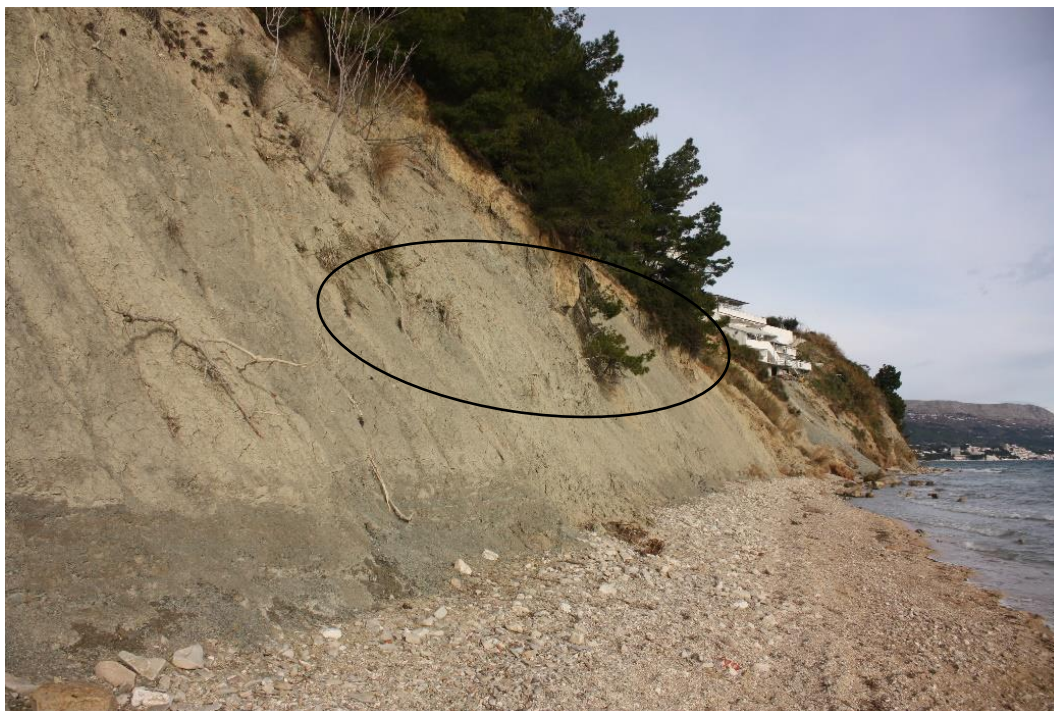
Slika 46. Dno klifa , veljača 2020.

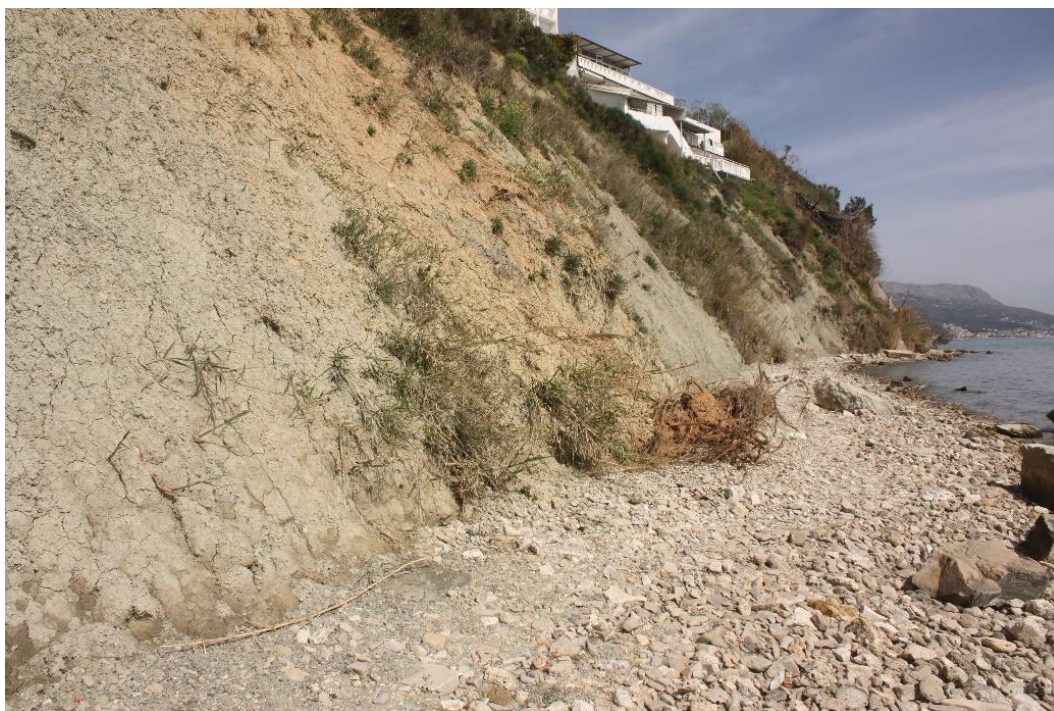
Slika 48. Dno klifa ispod kuće, travanj 2018.

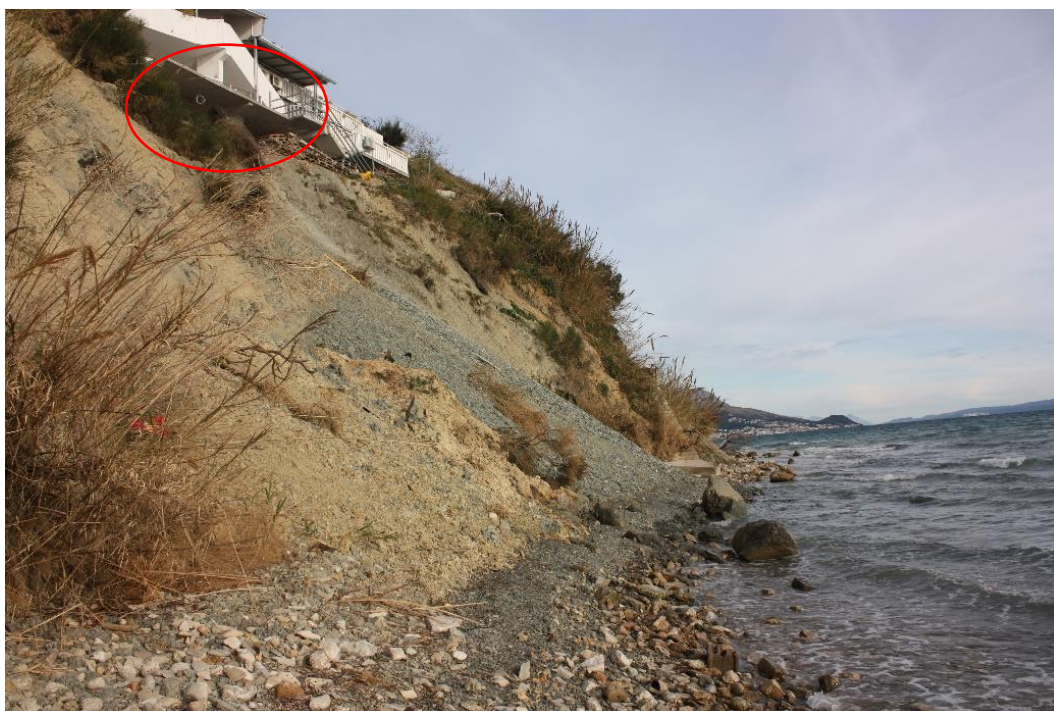
Slika 50. Dno klifa ispod kuće, veljača 2020.
