# **Recentne geomorfološke promjene korita rijeke Cetine**

**Diplomski rad**

## Recent geomorphological changes of the Cetina river channels

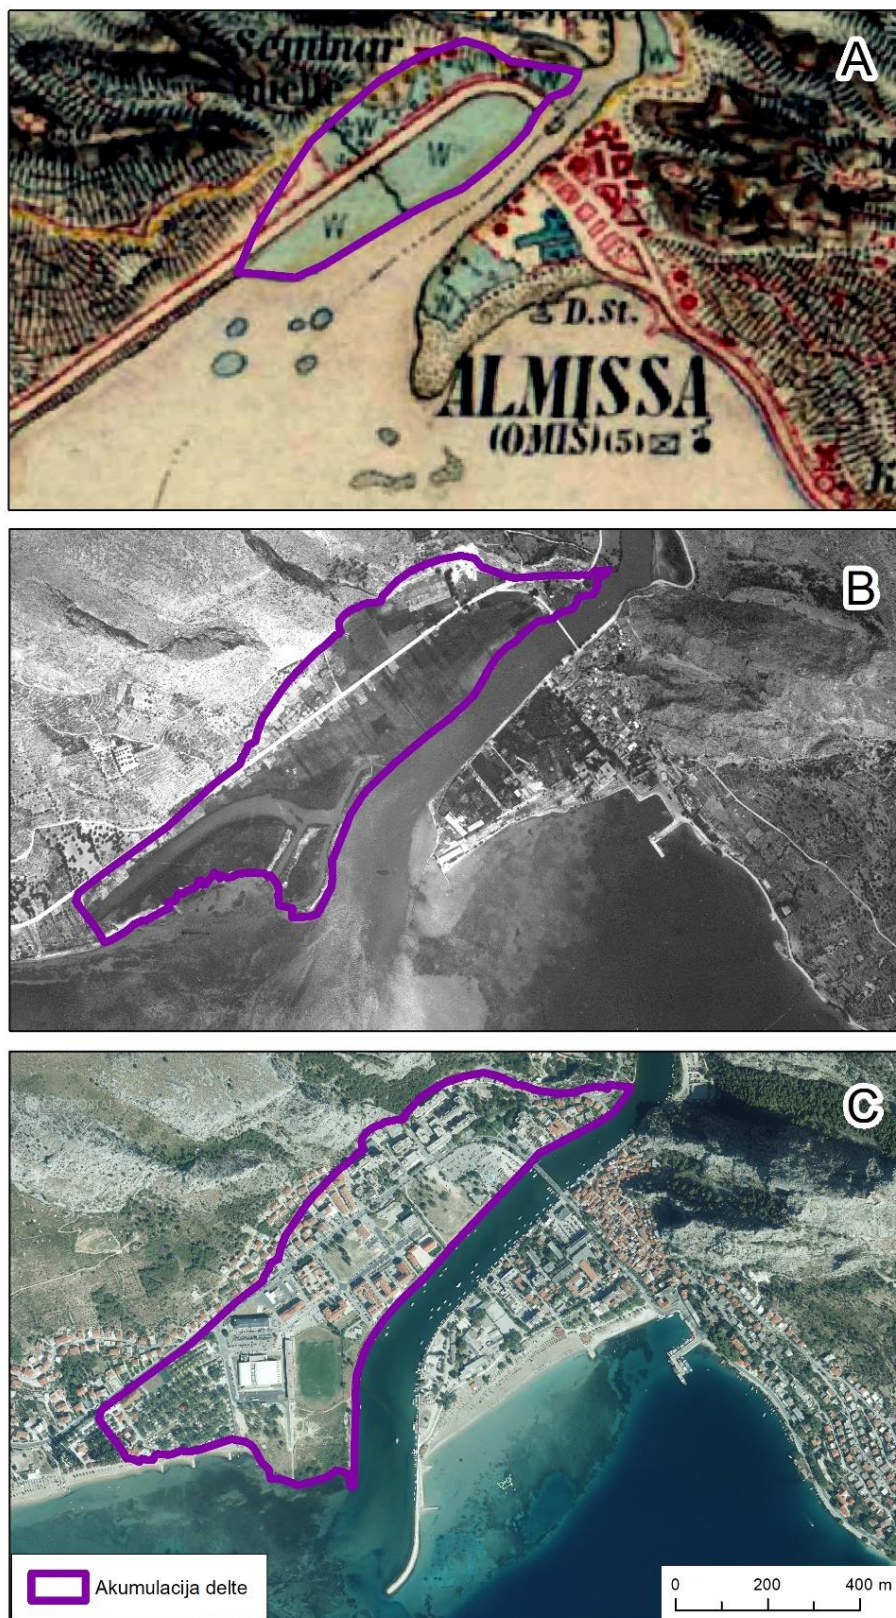
Sl. 23. Promjene ušća rijeke Cetine: A) austro-ugarska karta iz 1869.-1887. godine, B) aerofotogrametrijski snimak iz 1951. godine, C) ortofoto-karta iz 2017. godine

Na desnoj obali nalazi se akumulacija na kojoj su se krajem 19. stoljeća prostirale travnate površine (oznaka W na karti – njem. Wiese, što znači livada) te nekoliko sela (sl. 23, A). Površina akumulacije izračunata prema austro-ugarskoj karti iznosila je 17,2 ha, a dužina 870 m. U samom ušću na karti je označeno pet otočića zelene boje, što indicira da je na njima bila razvijena vegetacija. S druge strane, južno od žala kod Omiša ucrtana su tri pješčana otoka.

Sredinom 20. stoljeća, akumulacija se znatno proširila prema jugozapadu (sl. 23, B). Prema aerofotogrametrijskom snimku iz 1951. godine, njena površina iznosila je 30,1 ha, a dužina 1370 m. Dakle, između prva dva razdoblja dolazi do prirodne evolucije, tj. širenja delte Cetine. Na gornjem, starijem dijelu akumulacije 1950-ih i 1960-ih godina prostirale su se oranice, dok je donji dio bio močvaran. Jasno se ističe nekoliko riječnih rukavaca, od kojih je najveći oštro omeđen. Nije poznato je li uzrok prirodna sedimentacija ili antropogeno zatrpavanje korita. Na južnom dijelu delte, na kontaktu s morem razvila su se žala širine od 10 do 20 m. Na snimku delte iz 1966. godine ne primjećuju se znatnije razlike osim pomicanja žala prema jugoistoku za otprilike 20 m. Na nekadašnja žala širi se vegetacija.

Na ortofoto-karti iz 2017. godine delta Cetine je znatno izmijenjena (sl. 23, C). Zbog širenja grada Omiša, cijela desna akumulacija je umjetno nasipana te su na njoj izgrađeni stambeni, sportski i poslovni objekti. Zbog nasipavanja područja južno od delte, koje je u ranijem razdoblju bilo pod morem, površina akumulacije se povećala te danas iznosi 34,8 ha. Duljina se nije znatno promijenila jer nije došlo do širenja prema jugozapadu. Također, nasipana su žala južno od grada Omiša te je izgrađen dugačak lukobran s lijeve strane ušća Cetine u more kako bi se spriječila abrazija. Žala su nasipana i na zapadnoj strani ušća te se redovito dohranjuju (Plan upravljanja pomorskim dobrom, 2018). Dakle, u posljednjem razdoblju više nisu vidljive prirodne promjene ušća. Područje nekadašnje delte je stabilizirano, a izgradnjom većeg broja lukobrana se nastoje što više kontrolirati prirodni procesi.
