Recentne geomorfološke promjene korita rijeke Cetine

Master's thesis / Diplomski rad

Recent geomorphological changes of the Cetina river channels

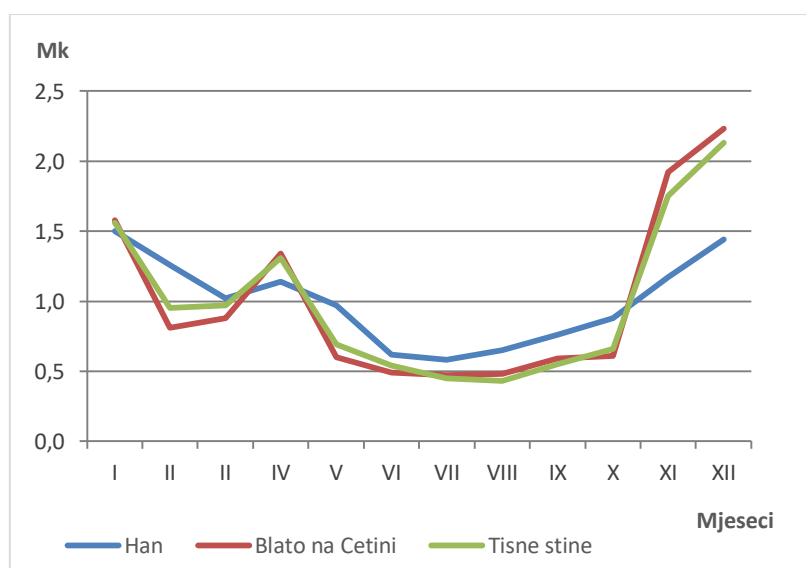
Sl. 5. Hidrološki režim Cetine na odabranim hidrološkim stanicama u razdoblju 1990.-2009.²

Rad HE Peruća utjecao je na ujednačavanje vodnog režima tijekom godine na stanici Han, tj. povećanje ljetnih minimuma i smanjenje zimskih maksimuma protoka (sl. 5). Što se tiče srednjih godišnjih protoka, HE Peruća nije imala veći utjecaj. No, može se primijetiti smanjenje protoka nakon izgradnje akumulacije Buško blato i HE Orlovac (sl. 6).

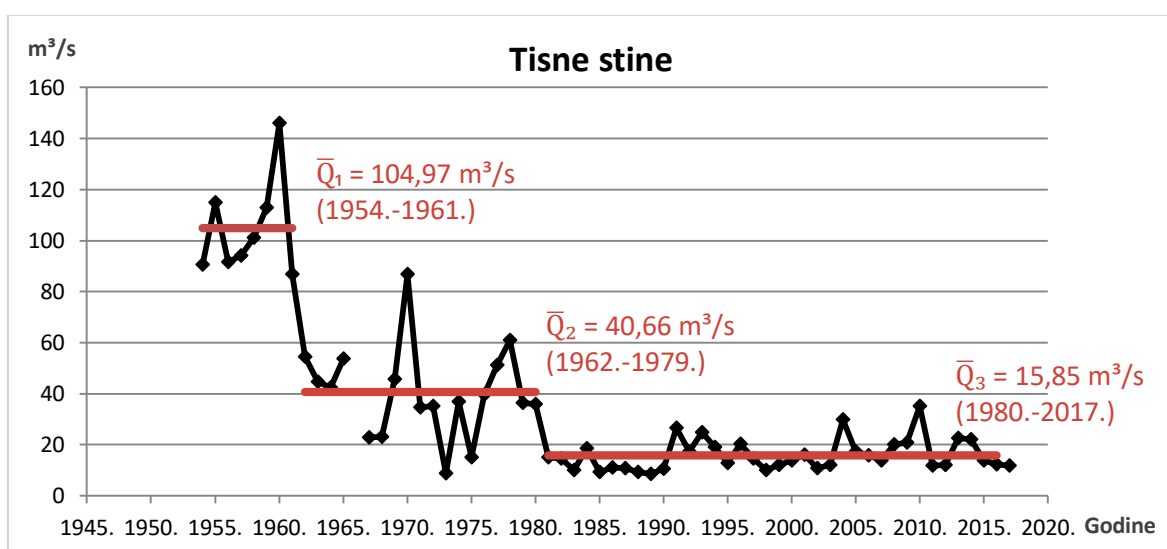
Sl. 6. Nizovi srednjih godišnjih protoka na odabranim hidrološkim stanicama na Cetini
