# Hidromorfološka analiza potoka Gradna

Master's thesis / Diplomski rad

2019

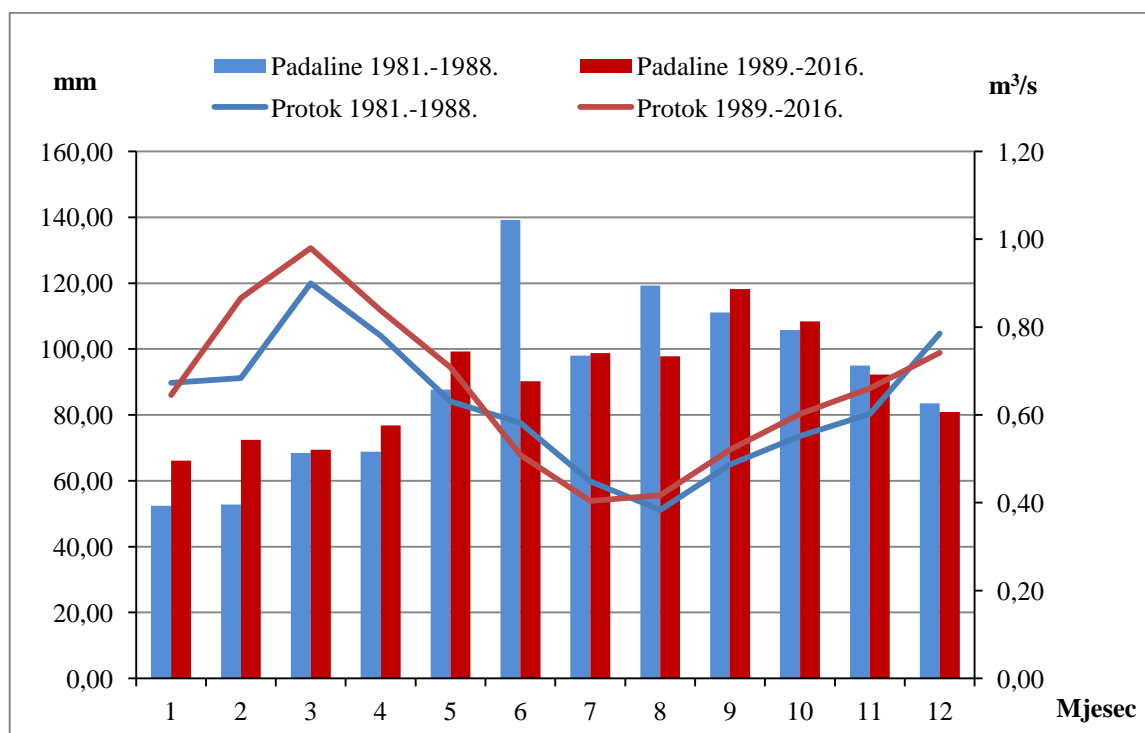
Sl. 13. Protočni režim i režim padalina za postaju Samobor razdoblje 1981. – 2016.

Kada se uspoređi promjena količine padalina i protoka za mjernu postaju u Samoboru vidljiva je povezanost (sl. 13.). Ukupna prosječna godišnja količina padalina nije se promijenila u usporedbi navedena dva razdoblja za postaju Samobor te u prvom razdoblju iznosi 1076,1 mm, a u drugom 1070,0 mm, ali je došlo do promijene raspodjele padalina kroz godinu. Najizraženije promjene dogodile su se u veljači, lipnju i kolovozu. Količina padalina u veljači povećala se sa 52,8 mm na 72,4 mm te se smanjila u lipnju sa 139,2 mm na 90,2 mm i kolovozu sa 119,3 mm na 97,8 mm.

U protoku najveće promjene dogodile su se u veljači kada je protok 27,9 % veći od onog za prijašnje razdoblje. Vodni val dolazi ranije što je vjerojatno posljedica promjena u količini padalina koje su u drugom razdoblju u veljači porasle za 37,1 % u odnosu na prvo razdoblje. Također, došlo je do smanjenja količine padalina u lipnju za 35,2 % što se odražava u smanjenju protoka i pomicanju ljetnog minimuma na srpanj. Općenito je u drugom razdoblju došlo do smanjenja količine padalina i protoka u ljetnim mjesecima, a povećanja u ostatku godine.

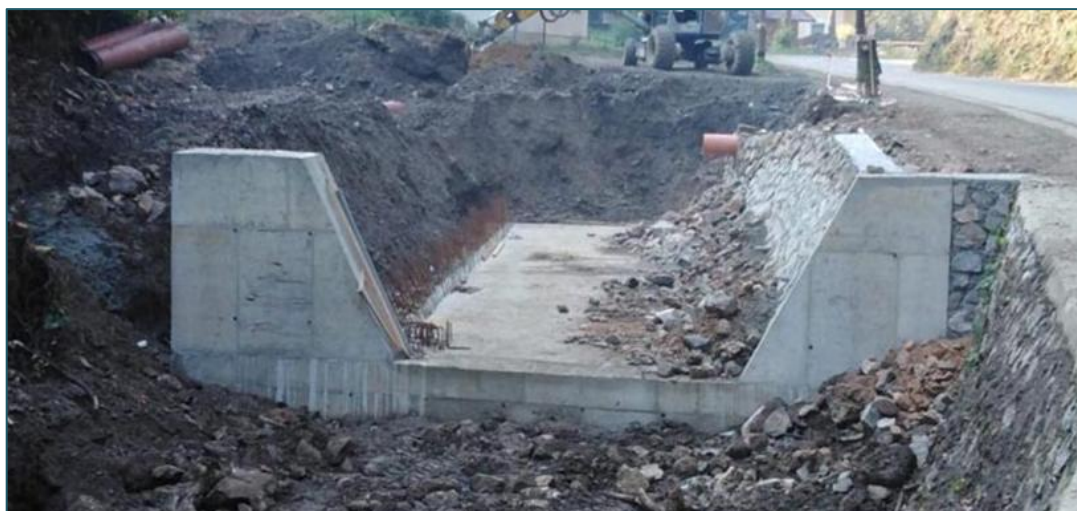
Sl. 15. Početni radovi na regulaciji vodotoka Rudarska Gradna u Rudama  
Izvor: [www.zgprsten.hr](http://www.zgprsten.hr)

U planu je i nova regulacija vodotoka Rudarske Gradne te su u jesen 2018. započeli pripremni radovi (sl. 15.). Zahvat će obuhvatiti cijeli dio toka od Ruda do postojeće retencije nizvodno u duljini od 2665 m (sl. 16.). Planirani radovi obuhvaćaju regulaciju Rudarske Gradne, odnosno učvršćivanje korita kamenom i betonom, izgradnju stepenica sa slapištem, izgradnju taložnice te zatvaranje korita na dvije lokacije betonskim propustom. Predviđena taložnica bit će izgrađena na poljoprivrednom zemljištu te će imati površinu od 2380 m<sup>2</sup>, a volumen bi trebao biti oko 3900 m<sup>3</sup> što odgovara procijenjenoj količini vode koju bi korito trebalo prihvatiti za 50-ogodišnji vodni val (Oikon, 2016).

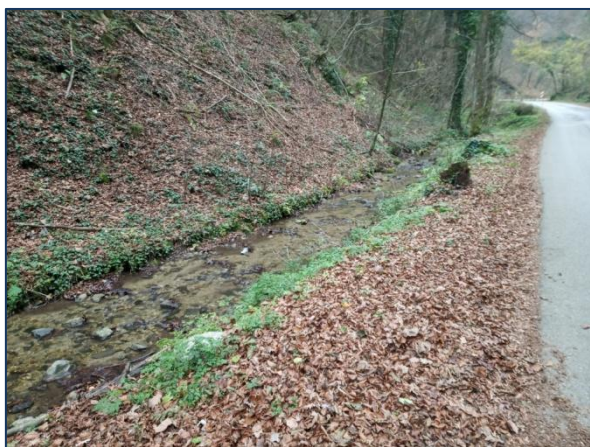
Sl. 20. Prirodni tok na dionici LG1

Za Lipovečku Gradnu može se reći da je prirodija od ostalih dijelova porječja, budući da većim dijelom prolazi kroz slabije naseljen ili nenaseljen prostor i na njoj je izgrađeno manje stepenica i ostalih građevina koje reguliraju protok. Izvorišni dio (LG1) prolazi pored naselja Mali Lipovec i Veliki Lipovec, no na njoj nisu izgrađene značajnije građevine koje bi usporavale njen tok ili ometale prijenos sedimenta (sl. 20.). Manji dijelovi korita su utvrđeni kako bi se prostor uz korito zaštitio od erozije, a potok se u velikom dijelu može slobodno kretati. Nizvodno, kada vodotok dođe do naselja Smerovišće (LG2) stanje se malo mijenja zbog nekoliko izgrađenih stepenica i betona u koritu, ali nakon Smerovišća (LG3) tok je ponovno relativno prirodan, sa vegetacijom i drvenim ostacima u koritu. Takvo je stanje sve do jezera, prije početka naseljenog dijela, koje čini prirodnu barijeru sedimentu i označava kraj te dionice (sl. 21.). Nakon jezera (LG4) bočne strane korita su utvrđene kako bi se kuće i cesta zaštitili od erozije, izgrađeno je nekoliko stepenica u koritu te je vidljiva prisutnost neprirodnih materijala u koritu poput betona i guma. Zbog kuća s jedne i ceste s druge strane tekućica se ne može slobodno lateralno kretati.

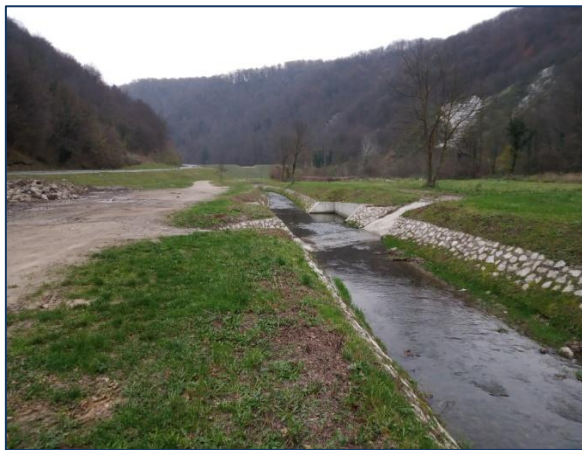
Sl. 22. Dionica RG4 prije retencije

Rudarska Gradna lošije je ocijenjena budući da je u njenom koritu izgrađen niz stepenica te jedna veća retencija što negativno utječe na ukupnu hidromorfološku ocjenu vodotoka. U izvorišnom dijelu do prvih kuća (RG1) tok je u potpunosti prirodan te prolazi kroz područje prirodne vegetacije bez antropogenih utjecaja. Dolaskom do naseljenog prostora započinje druga dionica koju karakterizira povremeno prisustvo betona u koritu. U

Rudama (RG2) je tok utvrđen umjetnim materijalima koji onemogućuju prirodno lateralno kretanje vodotoka te omogućuju brže otjecanje vode nizvodno. Vegetacija na obalama je dijelom neprirodna te se zemljišni pokrov iza obalnog pojasa sastoji od naseljenog područja i obradivih površina. Presjek korita u samom naselju znatno je izmijenjen budući da je korito regulirano s obje strane. Nizvodno od Ruda (RG3) slijedi nešto prirodniji dio sa manjim brojem stambenih objekata te je zemljišni pokrov u većoj mjeri bjelogorična šuma. No, na toj dionici izgrađen je niz stepenica koje pogoršavaju ocjenu uzdužne povezanosti i prijenos materijala u koritu. Zbog svega toga ta dionica ocijenjena je sa 3 što označava umjereno izmijenjeno stanje. Između Ruda i Samobora izgrađena je retencija za slučaj visokih voda kako bi se od vodnog vala zaštitilo stanovništvo Samobora, te ta retencija utječe na lošiju ocjenu nizvodnih dionica vezano za hidrološke parametre (sl. 22.). Dio toka prije retencije (RG4) znatno je izmijenjen sa utvrđenim obalama od kamena zbog čega između ostalih loše bodovanih parametara ta dionica ima sveukupnu ocjenu 4. Kratka dionica između retencije i nekadašnje tvornice stakla „Kristal“ (RG5) je unatoč relativno prirodnim značajkama u konačnici zbrojem bodova ocijenjena sa ukupnom ocjenom 3, budući da se nalazi iza retencije koja utječe na lošije hidrološke parametre toka te uzdužnu povezanost. Uz to na toj dionici izgrađena je i manja taložnica te je jedan dio toka uz cestu utvrđen zidom (sl. 23.).

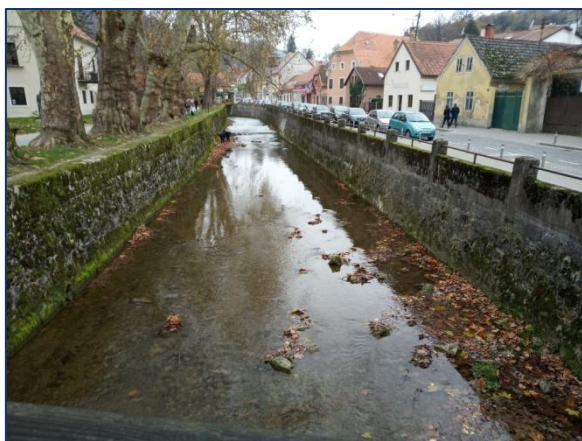
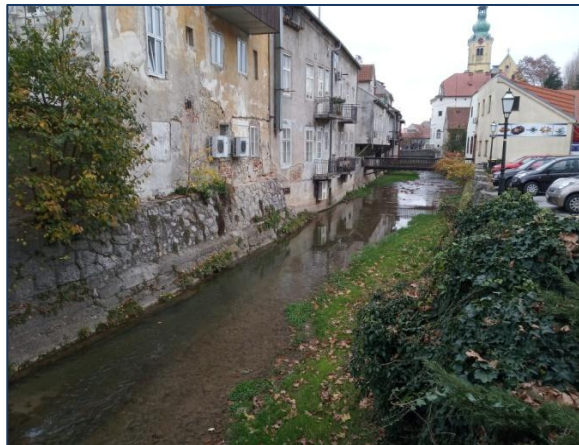
Sl. 24. Dionica G2 u Samoboru

Sve tri dionice na Gradni ocijenjene su ocjenom 4, s tim da je najviše izmijenjeno stanje na području Samobora, gdje je Gradna u potpunosti ograđena zidovima te ispresijecana nižim stepenicama što sve utječe na prijenos sedimenta te migraciju flore i faune. Zemljišni pokrov na obalama i okolnom zemljištu je u potpunosti izmijenjen, jer nema prirodnih površina već tok prolazi izgrađenim naseljem. Elementi taloženja su manjim dijelom prisutni u koritu, a vegetacija se aktivno uklanja te je na većem dijelu toka dno korita izmijenjeno (sl. 24., sl. 25.). Gradna nakon Samobora ne teče kroz naselje nego kroz obradive površine, dijelom je kanalizirana, tok je utvrđen te je presjek korita izmijenjen. Na toku je također izgrađen niz manjih stepenica, no one nemaju značajniji učinak na prijenos sedimenta i migraciju biote. Lateralno kretanje korita onemogućeno je zbog utvrđenih strana korita. Tlocrt korita u potpunosti je izmijenjen, posebice u najnižvodnijem dijelu, gdje je korito prije meandriralo i prolazilo pored meandara Save. Danas je korito skraćeno i usmjereno najkraćim putem u Savu.
