**STRADAVANJE PTICA UZROKOVANO ELEKTROKUCIJOM NA PODRUČJU
OTOKA CRESA**

DIPLOMSKI RAD

Zagreb, 2019

BIRD FATALITIES CAUSED BY ELECTROCUTION ON THE ISLAND OF CRES

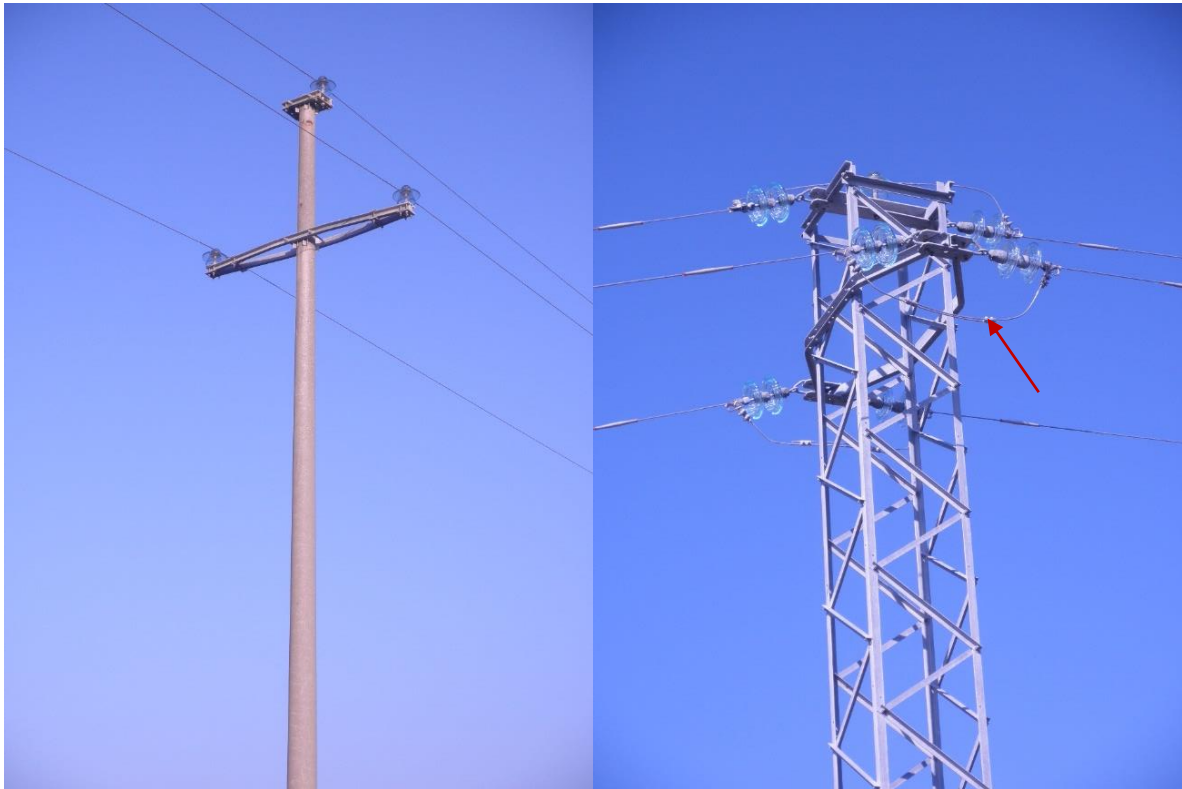
Slika 2. Nosni armirano-betonski stup s potpornim izolatorima (lijevo), zatezni čelično-rešetkasti stup sa strujnim mostovima (strelica) i ovjesnim izolatorima (desno)

Prema položaju izolatora razlikujemo stupove koji imaju potporne izolatore od onih koji imaju ovjesne izolatore (Slika 2) (Dalekovod-Projekt d.o.o, pristupljeno 11.12.2018). Zbog različite konfiguracije „glave“ stupova svaki stup nije jednako štetan po ptice. Stradavanja od elektrokcije dešavaju se na srednje naponskoj mreži (Bevanger, 1994), upravo zbog same

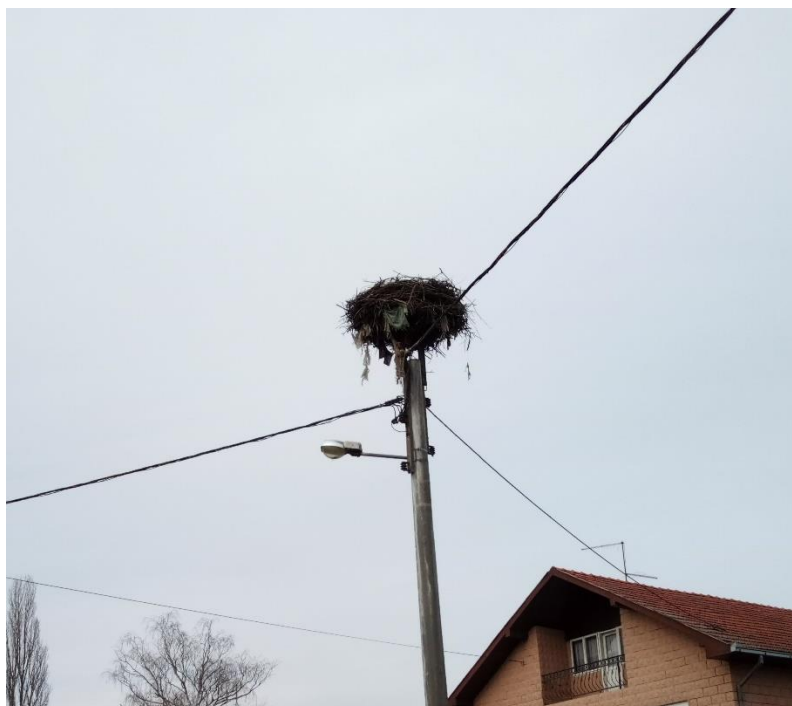
Slika 6. Platforma za gnijezdo (niskonaponska mreža)

Mitigacijske mjere provode se kako bi se smanjio, ublažio određeni štetan učinak. Nakon što su uočeni razmjeri stradavanja od elektrokcije osmišljen je niz mjera kojima bi se ona smanjila. Najbolja mitigacijska mjera je ukopavanje vodova. Takvi su zahvati skupi pa se na stupove postavlja izolacija. Kako postoji veliki broj stupova koji su potencijalno opasni, nije moguće na svakom provesti mjere zaštite, ali to nije ni potrebno. Prije svega potrebno je identificirati stupove koje ptice najviše koriste, a koji zbog svog dizajna predstavljaju potencijalno mjesto elektrokcije (Lehman i sur., 2007). Postoji velika varijabilnost u izgledu stupova pa tako i u mjerama zaštite. Ukoliko se postavljaju novi stupovi udaljenost između faza mora biti veća nego što je raspon krila umanjen za veličinu perja. Ukoliko je klima vlažna s više padalina potrebno je računati cijeli raspon krila najveće ptice koja živi na tom području. Bjeloglavi sup posjeduje raspon krila od 2,5 metra stoga bi u Europi udaljenost između faza trebala biti veća od navedenog (Prinsen i sur., 2012). Avian Power Line Interaction Committee (2006) nalaže da se u području u kojem žive velike grabljivice postavljaju stupovi na kojima je udaljenost faza najmanje 1,4 metara, svi opasni dijelovi na stupu trebaju biti izolirani te postavljene barijere koje onemogućavaju slijetanje ptica ili omogućiti slijetanje, ali na zato namijenjene šipke. Za izolaciju se koriste polimeri koji se postavljaju na fazne vodiče, strujne mostove i na dijelove poprečnog potpornja stupa (Slika 5.). Prilikom postavljanja zaštite važno je napomenuti da ona ne smije biti pričvršćena metalnim kopčama ili bilo kojim materijalom koji posjeduje dobru vodljivost, a izolacija mora biti postavljena sve do 70 centimetara od opasnih mjesta (Prinsen i sur., 2012). Onemogućavanje slijetanja barijerama (Slika 5.) može dodatno povećati elektrokciju jer će ptice i dalje pokušati sletjeti, no uglavnom to nije slučaj i dolazi do smanjenja stope smrtnosti (Dixon i sur., 2017, Tintó i sur., 2010, López-López i sur., 2011). Uz navedeno postavljaju se i platforme za gniježđenje (Dixon i sur., 2013) (Slika 6.).
