**STRADAVANJE PTICA UZROKOVANO ELEKTROKUCIJOM NA PODRUČJU
OTOKA CRESA**

DIPLOMSKI RAD

Zagreb, 2019

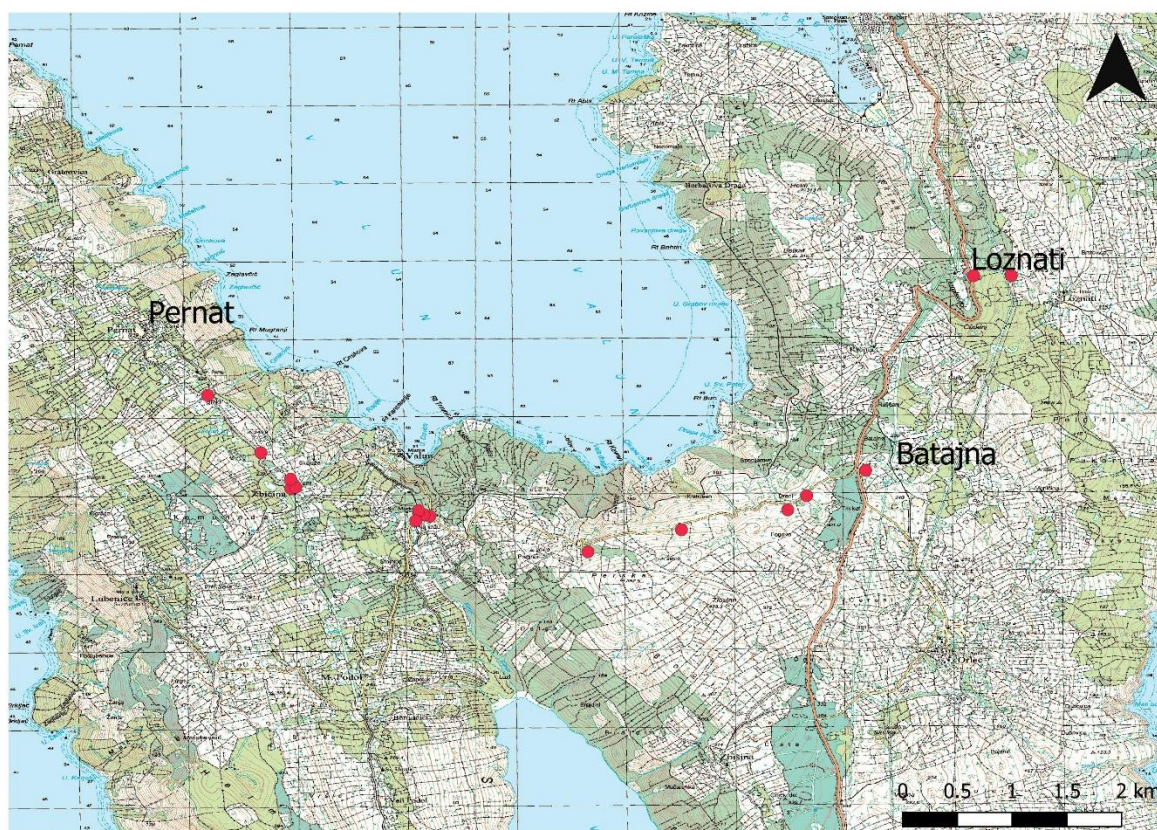
Slika 8. Položaj stupova na kojima je zabilježena elektrokcija na području Loznati, Batajna-Pernat u razdoblju od lipnja 2017. do listopada 2018. godine

Najviše stupova nalazi se na potezu Srem–Plat–Verin i Ustrine, a najveći broj stradalih ptica zabilježen je na području voda Ustrine, njih 23 (Tablica 2.) (Slike 8.-11.) Na području Merašćice zabilježeno je pet stradalih ptica na jednom stupu od čega dvije vrane, jedan škanjac, jedan galeb klaukavac i ostaci koje nije bilo moguće determinirati.

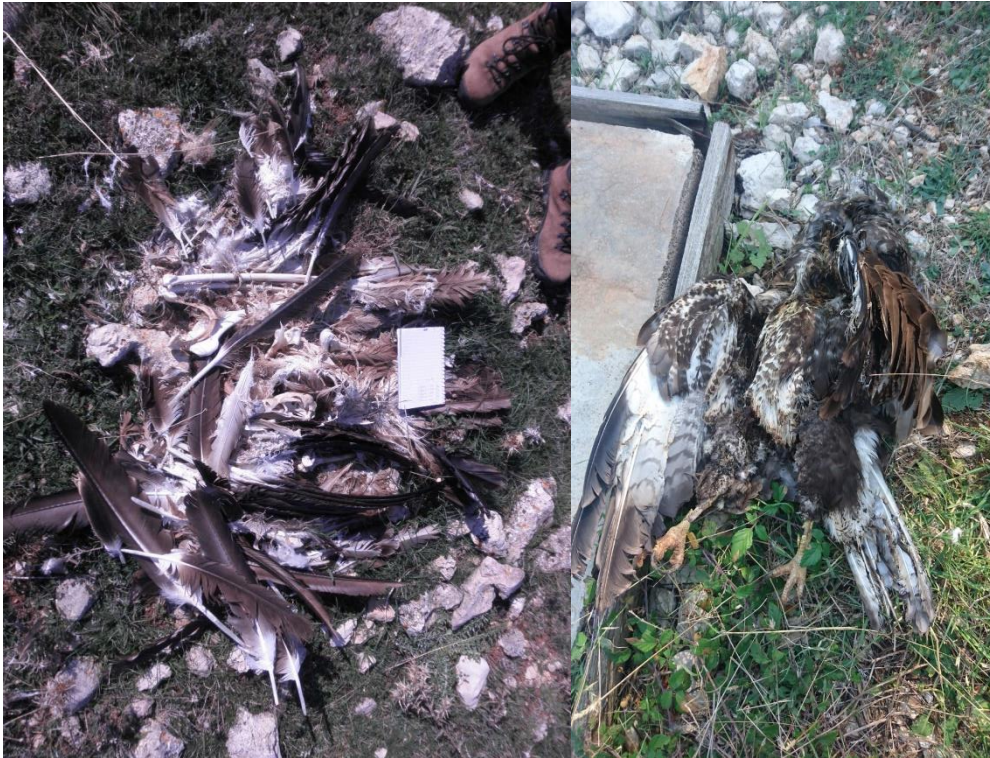
Slika 12. Bjeloglavi sup u fazi ostataka i škanjac u uznapredovaloj fazi raspadanja

Prilikom obilaska početkom listopada primijećeno je kako je većina lešina u završnoj fazi raspadanja, fazi ostataka. Prisutne su bile samo kosti i perje. Tek su tri lešine bile u uznapredovaloj fazi raspadanja, a jedna u suhoj fazi truljenja (Slika 12.) Tijekom obilaska u lipnju samo je jedna lešina bila u aktivnoj fazi raspadanja.
