# Uzroci, posljedice i sanacija klizišta na Banovini

Master's thesis / Diplomski rad

2019

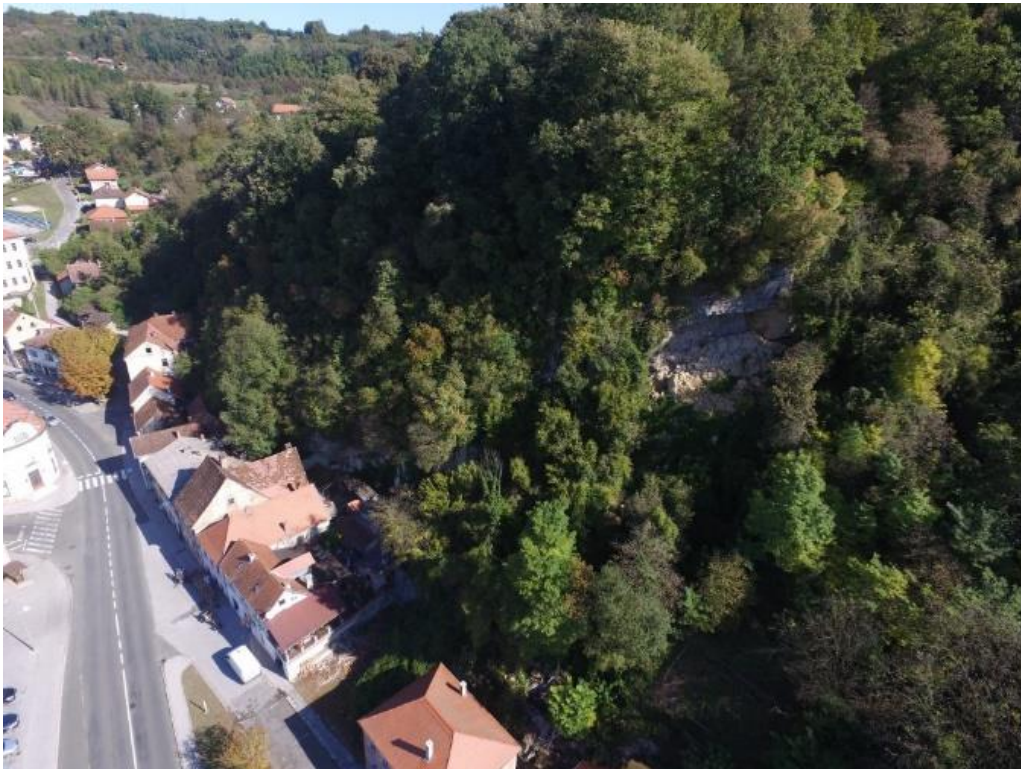
Slika 4.1.1. Odron stijenske mase u ulici Davora Trstenjaka ([www.geotech.hr](http://www.geotech.hr))

U ranim jutarnjim satima 11. ožujka 2018. godine sa brda Djed iznad obiteljskih kuća u ulici Davora Trstenjaka, došlo je do stijenskog odrona (Slika 4.1.1). Odron je na vrhu brda ostavio veliku udubinu. Brdo Djed nalazi se iznad Hrvatske Kostajnice, visoko je 205 m te zauzima površinu od 27,59 ha.

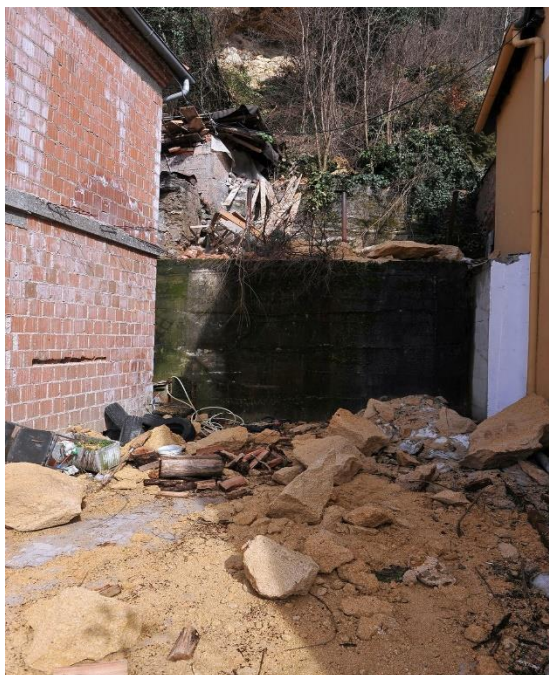
Slika 4.1.2. Odlomljeni materijal u ulici Davora Trstenjaka ([www.cropix.hr](http://www.cropix.hr))

Budući da se brdo Djed sastoji od sedimentnih vapnenačkih stijena, koje su porozne, jedan se natopljen blok, zbog povećane težine, odlomio i pao u dvorište dviju kuća (Slika 4.1.2).

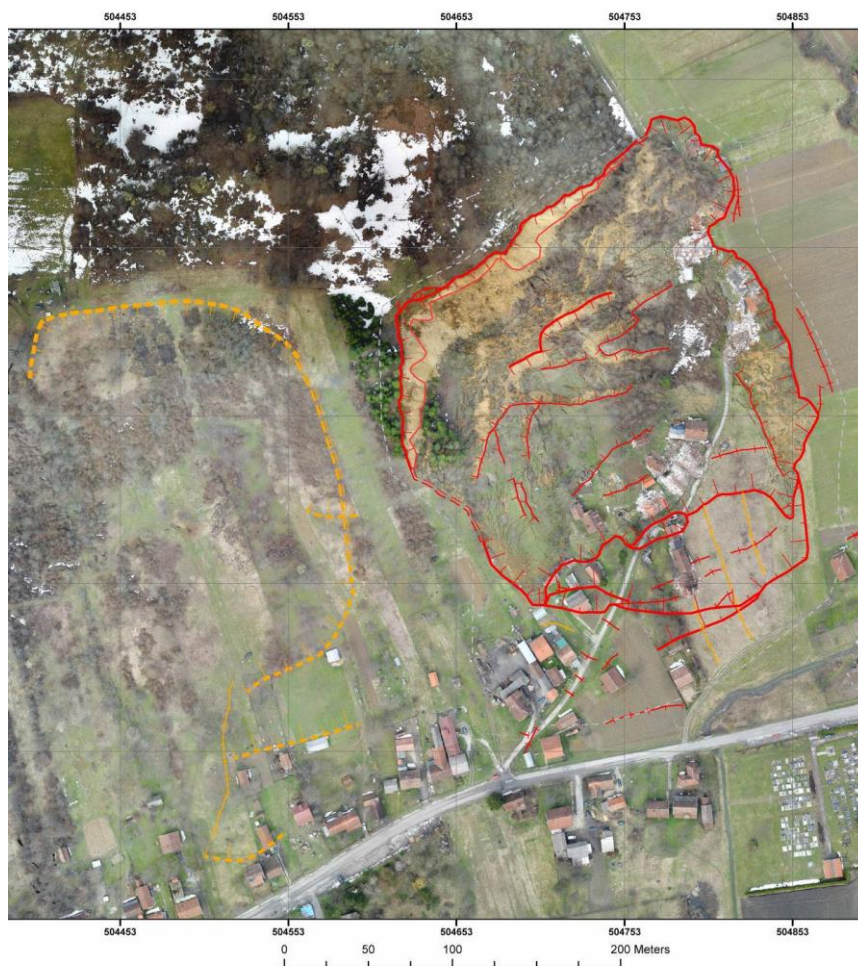
Slika 4.2.1. Klizište Kubarnovo brdo - Stari put (crvena linija-granice klizišta; žuta linija-potencijalno klizište (Podolszki, 2018)

Klizište Kubarnovo brdo – Stari put aktivirano je oko 14 sati 13. ožujka 2018. godine, na istočnim obroncima Kubarnovog brda sjeverno od rijeke Une i zapadno od potoka Kostajničice (Slika 4.2.1). Površina klizišta iznosi približno 300x300 metara, s visinom glavne vlačne pukotine i do 30-ak metara, te duljinom od 285 metara. Klizište je rotacijskog tipa. S obzirom na dubinu klizne plohe, klizište varira od plitkog (1-5 metara na nižim dijelovima), dubokog (5-20 metara, koje vjerojatno prevladava) do vrlo dubokog (više od 20 metara, mjestimično), a vrlo vjerojatno su na klizištu prisutne i višestruke klizne plohe.

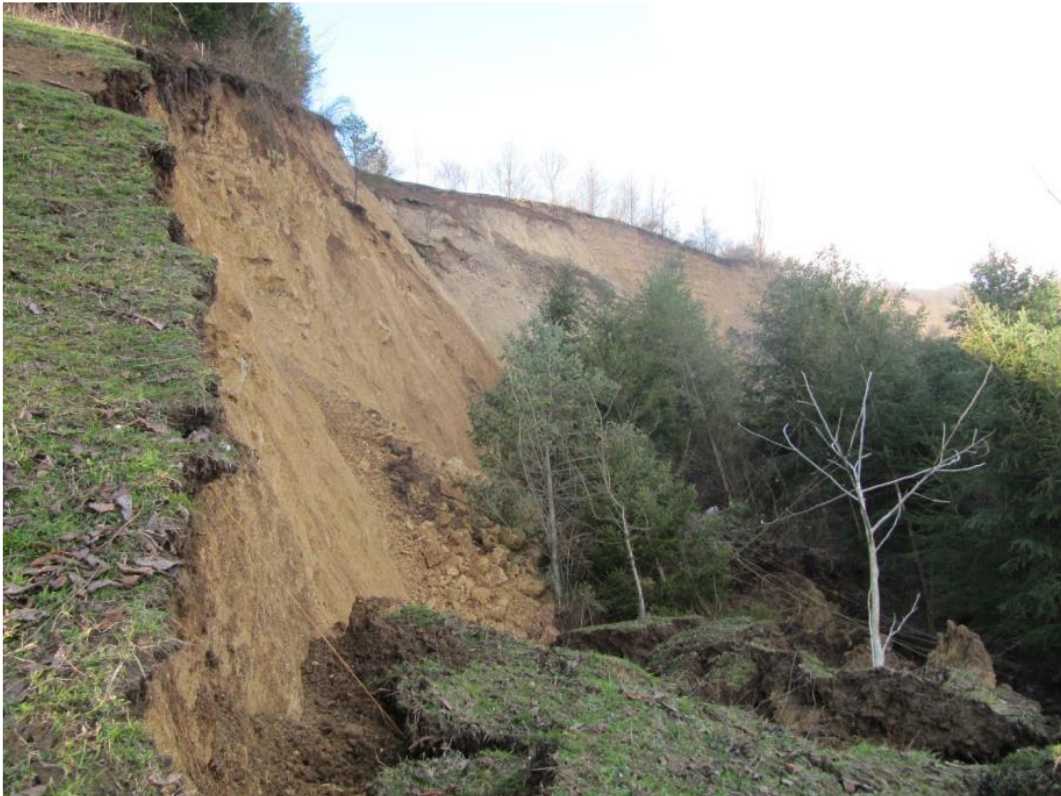
Slika 4.2.4. Glavna pukotina klizišta Kubarnovo brdo dosiže visinu od 30 m na najvišim dijelovima (Podolszki, 2018)

Na glavnoj pukotini klizišta Kubarnovo brdo vidljivi su trošni žutosmeđi glinoviti lapori (Slika 4.2.4), silititi s proslojcima sitnozrnastih glinovitih pješčenjaka ili silita debljine 30-40 cm, a na zapadnom rubu čela i 60-70 cm. Slojevi su generalno horizontalno položeni. Slojevitost je mjestimično izražena i u laporima. Manje trošni proslojci lapora su sive boje, debljine 80-110 cm.

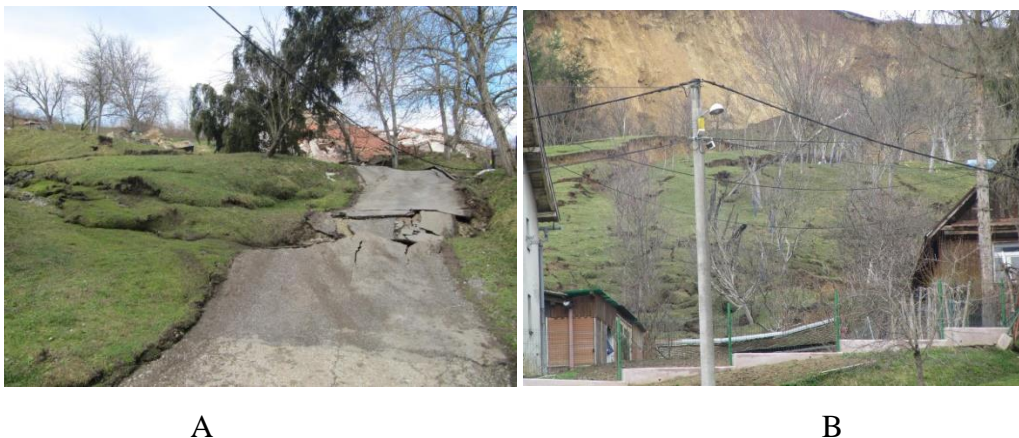
Slika 4.2.5. Znakovi nestabilnosti na području Kubarnovog brda: A) valovita padina  
B) nakrivljeni stupovi

Na širem području su prisutni znakovi nestabilnosti (valovita padina, nakrivljeno drveće, "stare" pukotine na objektima) (Slika 4.2.5).

nije povezoao nakošenje stupova s nestabilnim tlom. Pojavile su se pukotine na zidnim panelima objekata i na prometnici, što bi također moglo biti upozorenje na nestabilnosti.

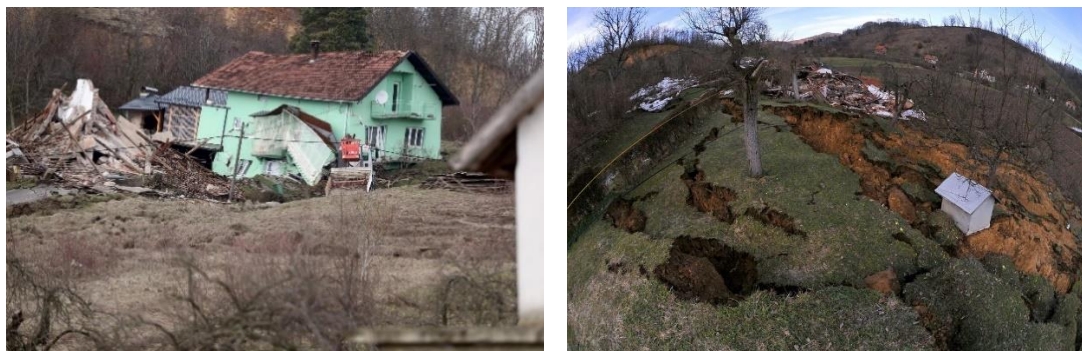
Slika 4.2.6. Posljedice klizišta u Hrvatskoj Kostajnici ([www.pixsell.hr](http://www.pixsell.hr))

Kao posljedica klizanja potpuno je ili teško oštećeno 11 stambenih objekata, središnji dio ceste u ulici Stari put je srušen, a uništene su i nadzemne (dalekovod) i podzemne (vodovod, kanalizacija) instalacije (Slika 4.2.6).

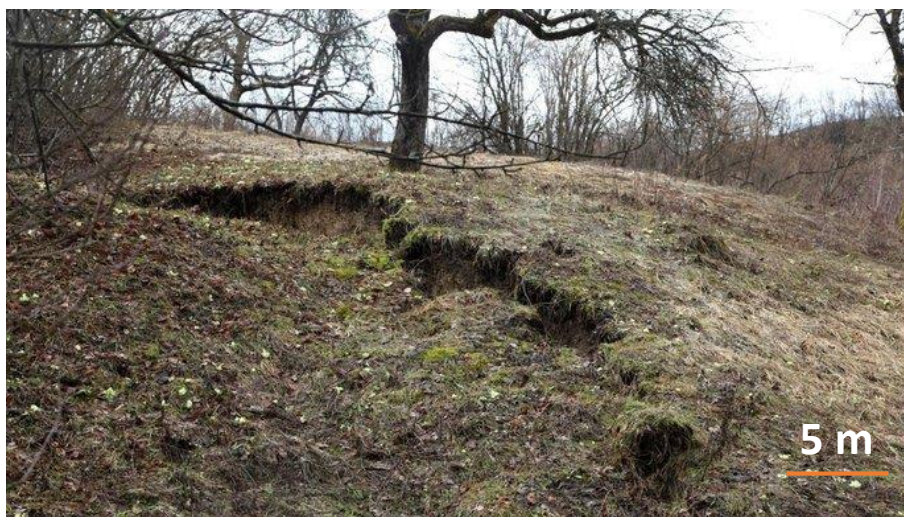
Slika 4.3.3. Pukotina klizišta u Prnjavoru Čuntičkom

Klizna ploha je pokrivena na vrhu klizišta i na rubovima klizišta, ali vidljiva je glavna pukotina (Slika 4.3.3).

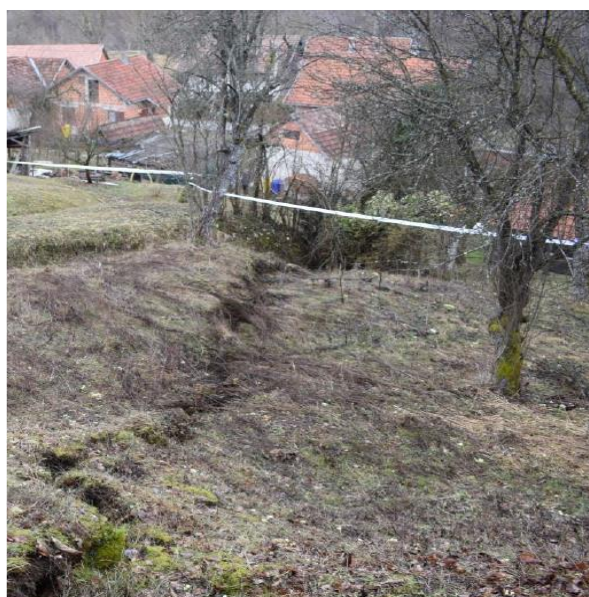
Slika 4.3.4. Ugroženi objekti u naselju Prnjavor Čuntički

Dimenzije klizišta su: širina 178 m, dužina 294 metara (Katalog klizišta Grada Petrinje, 2018). Neposredni povod aktiviranja klizišta je naglo kopnjenje snijega, velika količina oborina, promjena razine podzemnih voda i promjene toka površinskih voda. Zbog pojave klizišta ugroženo je deset stambenih objekata, gospodarske i pomoćne zgrade ispod klizišta (Slika 4.3.4.)

Obavljeni su hitni radovi na izradi odvodnih kanala iznad površine klizišta te plitkih kanala radi skupljanja površinskih voda s lokacije klizišta i odvođenja istih izvan površine klizišta. Površinske pukotine pokrivena su PVC folijom da se spriječi prodiranje vode kroz iste, a time i daljnje klizanje.

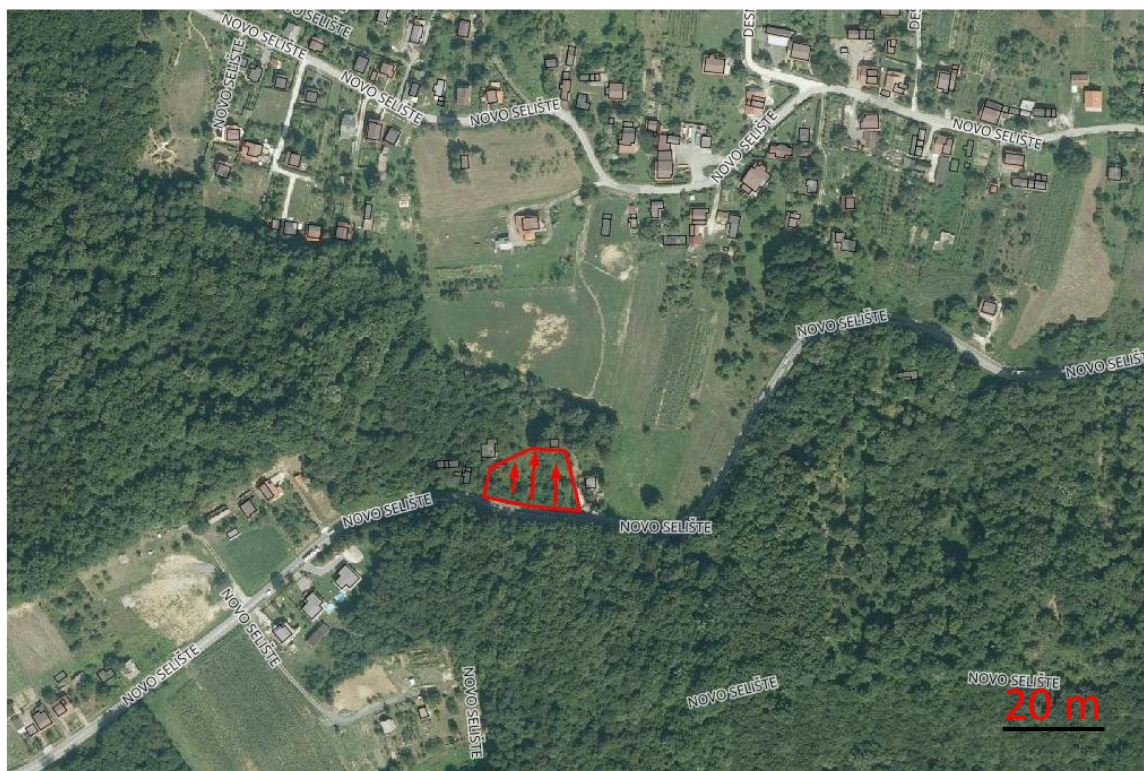
Slika 4.4.1. Lokacija klizišta na državnoj cesti D37 (Katalog klizišta Grada Petrinje, 2018)

Na lokaciji u naselju Selište, u blizini grada Petrinje, uz državnu cestu D37 (Slika 4.4.1), na dijelu ispod ceste došlo je do klizanja tla (Slika 4.4.2). Prva aktivacija nije poznata, ali je klizište aktivno, na što upućuju stalni radovi na ovoj dionici ceste.

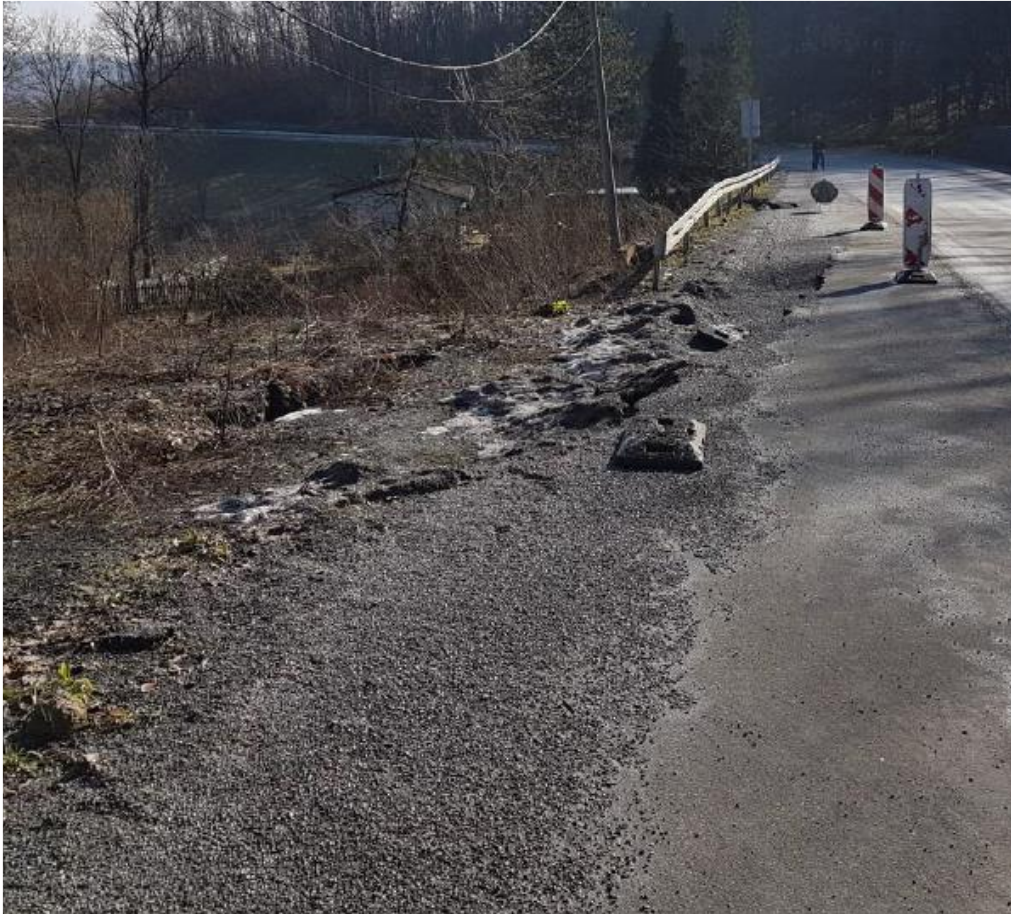
Slika 4.4.2. Klizište na cesti D37, Selište, Petrinja
