JAMA SOVJAK – POVIJEST, OPASNOSTI I PLAN SANACIJE

**THE SOVJAK PIT – HISTORY, DANGERS AND REMEDIATION
PLAN**

SEMINARSKI RAD

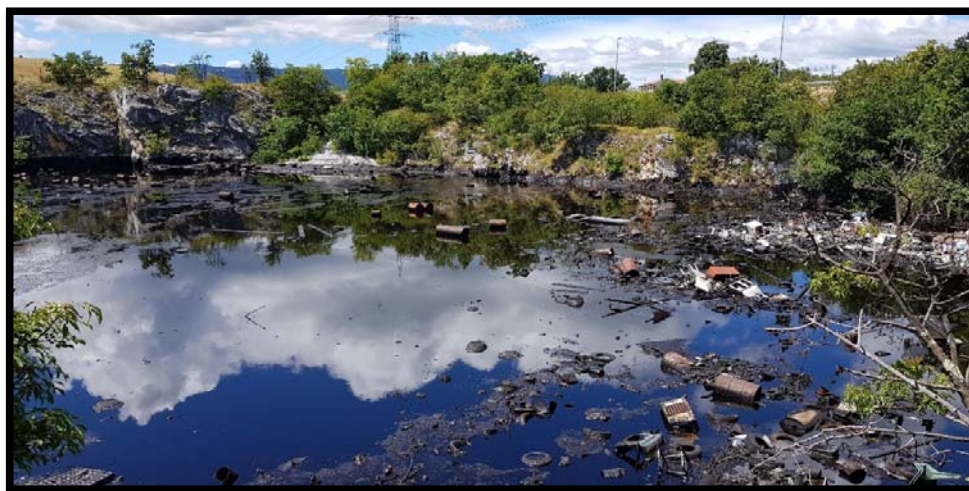
Slika 1. Jama Sovjak na dan 17.7.2020.

(u gornjem lijevom kutu je sanirano odlagalište komunalnog otpada Viševac)

Lokacija visoko onečišćena opasnim otpadom (crna točka) popularno zvana “jama Sovjak“ (slika 1), nalazi se u naselju Marinići blizu centra Općine Viškovo na oko 320 metara nadmorske visine. Zapravo se radi o prirodnoj krškoj vrtači (ponikvi) u koju su se od 1956. do 1990. godine odlagale različite vrste industrijskog otpada pretežito sa šireg područja Grada Rijeke. Nekoliko desetaka metara udaljeno od nje je bivše odlagalište komunalnog otpada Viševac koje je danas zatvoreno i sanirano. Naselje Marinići najveće je od sedam naselja u Općini Viškovo koje je prema popisu stanovništva iz 2011. godine imalo 3894 stanovnika, dok je cijela Općina Viškovo imala 14 445 stanovnika. Radi se o izrazito gusto naseljenom području u kojem gustoća naseljenosti iznosi čak 1338 st/km² (OIKON, 2015b). Jasno je da ovakvo neplanski stvoreno odlagalište opasnog otpada degradira kvalitetu životnih uvjeta u okolici, narušava izgled krajobraza te vrlo vjerojatno negativno utječe kako na floru i faunu, tako i na ljude koji žive u njegovoj blizini (najbliže kuće nalaze se na samo 30-tak metara udaljenosti od Sovjaka). Osim utjecaja na kvalitetu zraka i tla, vjerojatno najviše zabrinjava potencijalna opasnost od onečišćenja podzemnih voda, tim više jer se radi o krškom prostoru koji je na ovaj problem posebno osjetljiv. Na lokaciji je od 1987. godine proveden niz istražnih radova kako bi se dobila jasnija slika o količini i vrsti otpada koji je odložen te o njegovom utjecaju na okoliš, ali i da bi se isplanirala buduća sanacija koja se iščekuje već dugo vremena.
